# ANEXO TÉCNICO

## INTRODUCCIÓN

Como en anteriores ediciones, se ha realizado un análisis técnico sobre el éxito de las soluciones constructivas y las patologías más frecuentes en base a la información obtenida en las inspecciones realizadas a la totalidad de los edificios candidatos en todas las ediciones de los Premios, que ha concluido en el estudio que presentamos a continuación.

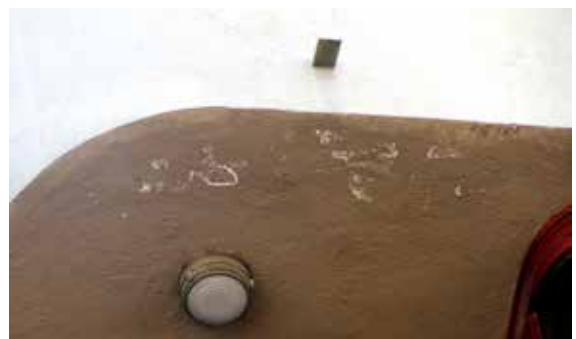
LOCALIZACIÓN:  
FACHADA /  
ENTREPAÑO

DAÑO:  
MANCHAS

REVESTIMIENTO CONTINUO  
Mortero

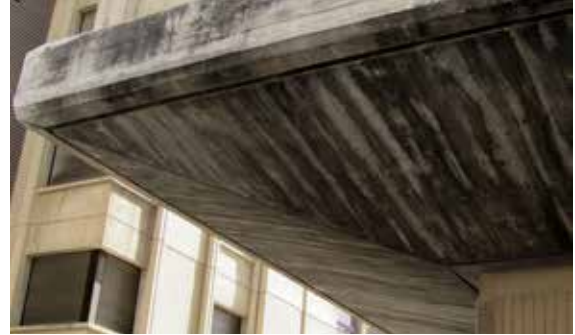
LOCALIZACIÓN:  
FACHADA /  
ENTREPAÑO

DAÑO:  
MANCHAS

VOLADIZO  
Hormigón

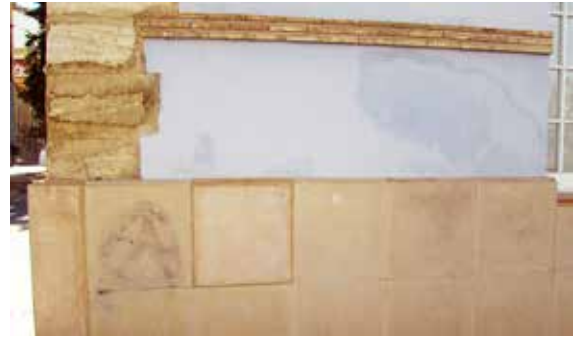
REVESTIMIENTO CONTINUO  
Mortero

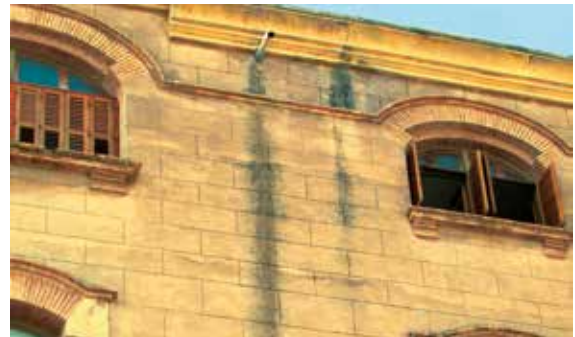
FÁBRICA  
Piedra natural

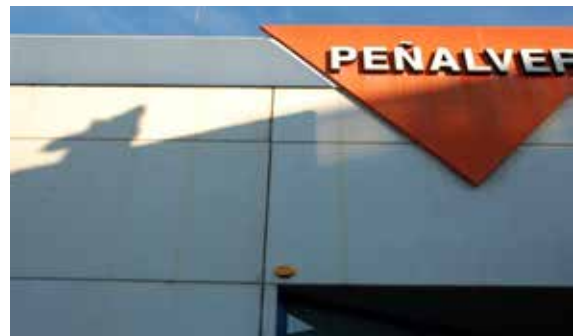
APLACADO  
Hormigón

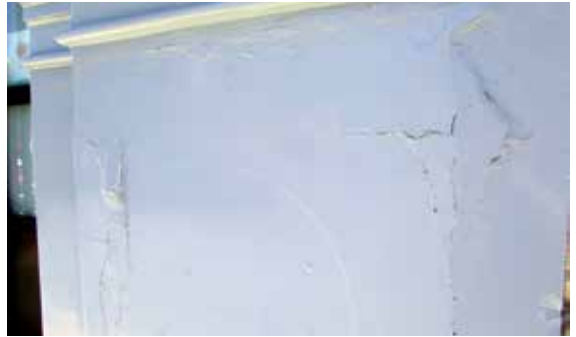
LOCALIZACIÓN:  
FACHADA /  
ENTREPAÑO

DAÑO:  
DEGRADACIÓN  
DEL MATERIAL

REVESTIMIENTO CONTINUO  
Pintura

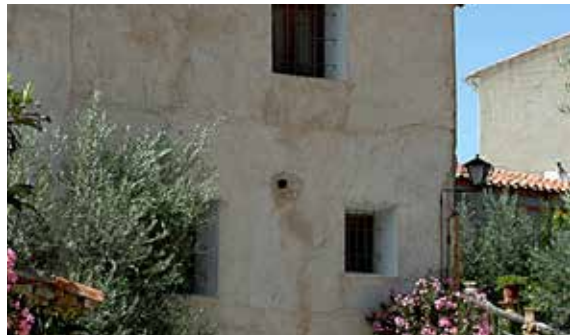
REVESTIMIENTO CONTINUO  
Mortero

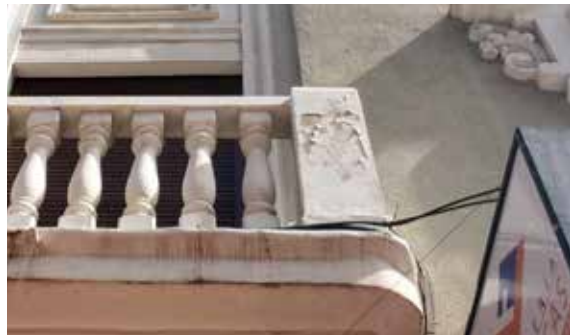
REVESTIMIENTO CONTINUO  
Pintura

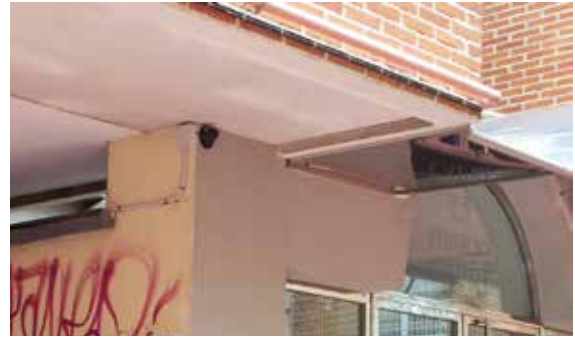
LOCALIZACIÓN:  
FACHADA /  
ENTREPAÑO

DAÑO:  
FISURAS

REVESTIMIENTO CONTINUO  
Pintura

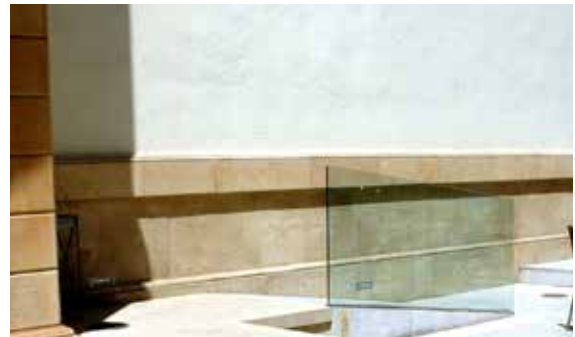
REVESTIMIENTO CONTINUO  
Mortero

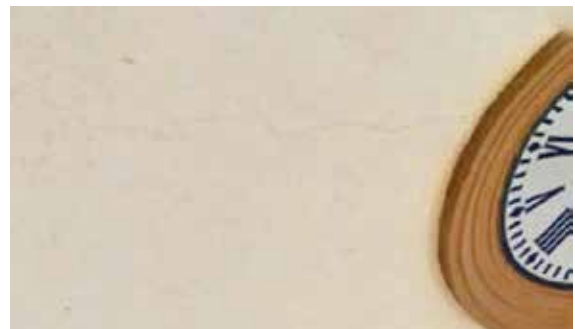
REVESTIMIENTO CONTINUO  
Mortero

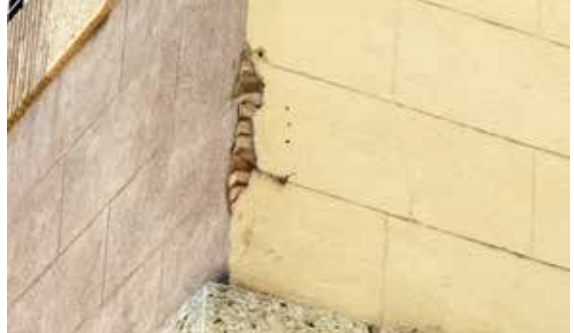
LOCALIZACIÓN:  
FACHADA /  
ENTREPAÑO

DAÑO:  
GRIETAS

REVESTIMIENTO CONTINUO  
Mortero

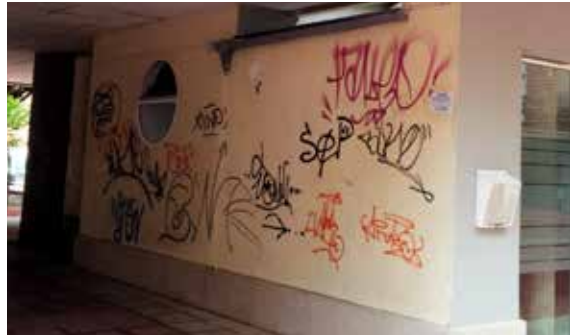
LOCALIZACIÓN:  
FACHADA /  
ENTREPAÑO

DAÑO:  
GRAFITI

REVESTIMIENTO CONTINUO  
Mortero

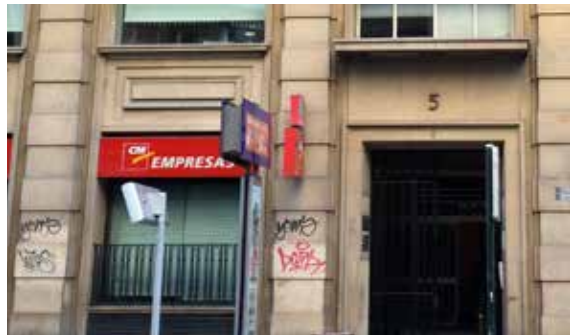
APLACADO  
Piedra Natural

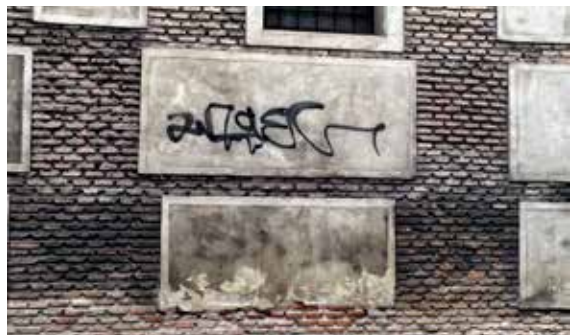
REVESTIMIENTO CONTINUO  
Mortero

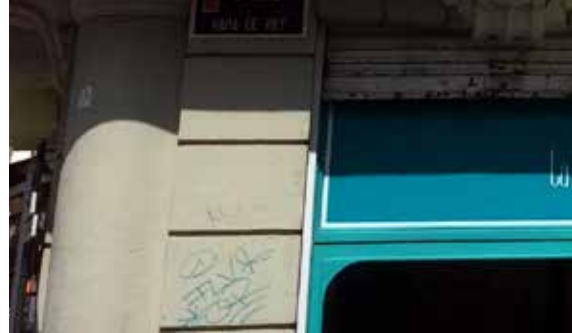
LOCALIZACIÓN:  
FACHADA /  
ENTREPAÑO

APLACADO  
Piedra Natural

DAÑO:  
GRAFITTI

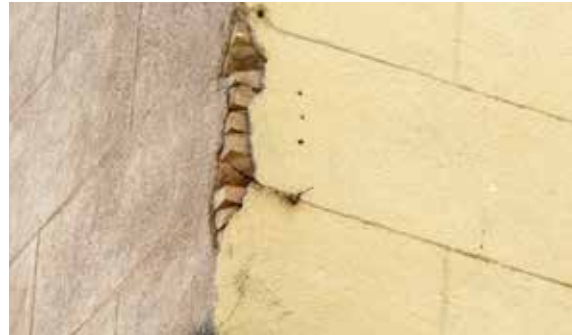
LOCALIZACIÓN:  
FACHADA /  
ENTREPAÑO

APLACADO  
Piedra natural

DAÑO:  
DESPRENDIMIENTO

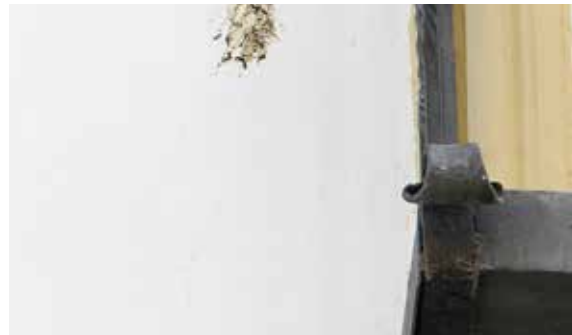
LOCALIZACIÓN:  
FACHADA /  
ENTREPAÑO

REVESTIMIENTO CONTINUO  
Mortero

DAÑO:  
ORGANISMOS

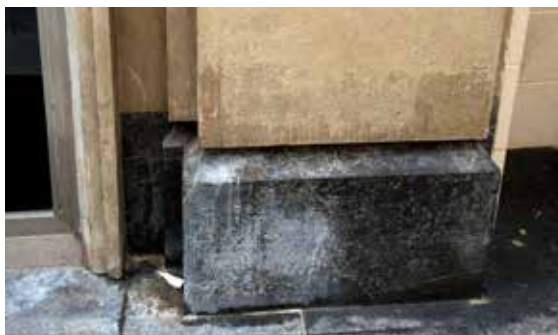
LOCALIZACIÓN:  
FACHADA /  
ZÓCALO

DAÑO:  
MANCHAS

APLACADO  
Piedra natural

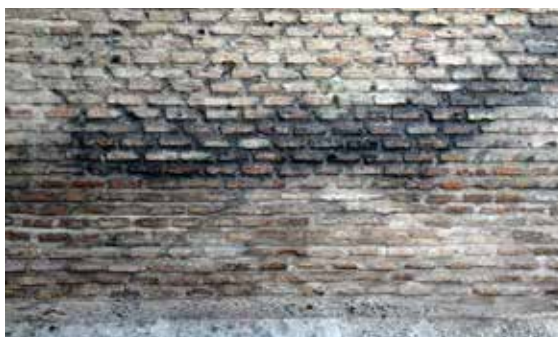
LOCALIZACIÓN:  
FACHADA /  
ZÓCALO

DAÑO:  
DEGRADACIÓN  
DEL MATERIAL

FÁBRICA  
Ladrillo visto

JUNTEADO  
Mortero

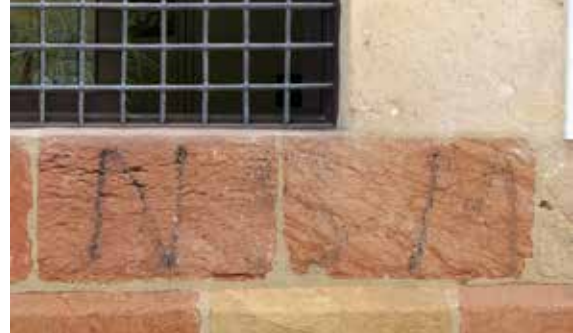
LOCALIZACIÓN:  
FACHADA /  
ZÓCALO

DAÑO:  
GRAFITI

APLACADO  
Piedra natural

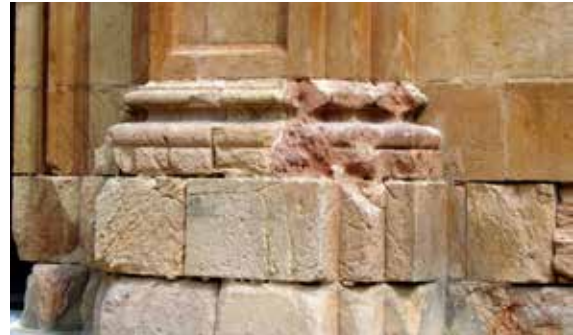
LOCALIZACIÓN:  
FACHADA /  
ZÓCALO

DAÑO:  
DESPRENDIMIENTOS

APLACADO  
Piedra Natural

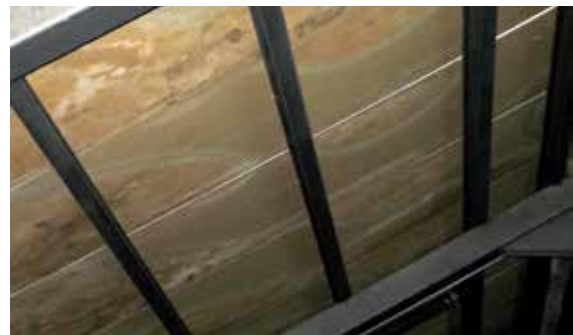
LOCALIZACIÓN:  
CUBIERTA /  
CERRAMIENTOS  
CAJA DE ESCALERA

DAÑO:  
MANCHAS

CUBIERTA INCLINADA  
Placas de Hormigón Prefabricado

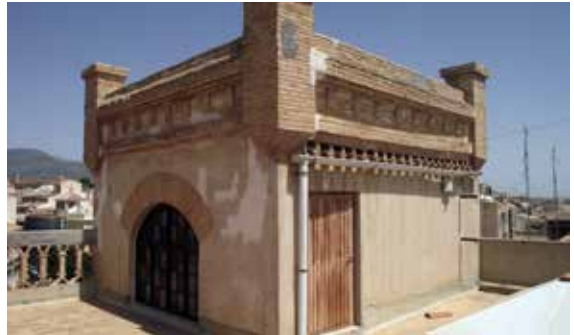
LOCALIZACIÓN:  
CUBIERTA /  
CERRAMIENTOS  
CAJA DE ESCALERA

DAÑO:  
DEGRADACIÓN  
DEL MATERIAL

REVESTIMIENTO CONTINUO  
Mortero

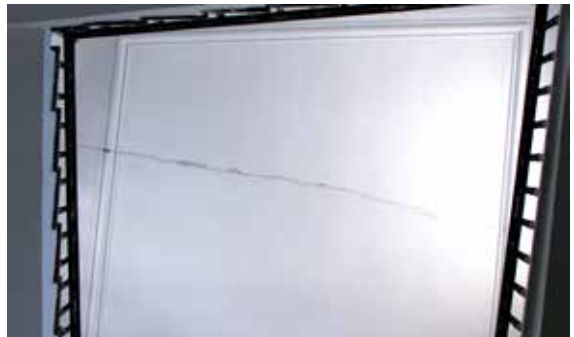
LOCALIZACIÓN:  
CUBIERTA /  
CERRAMIENTOS  
CAJA DE ESCALERA

DAÑO:  
GRIETAS

REVESTIMIENTO CONTINUO  
Pintura

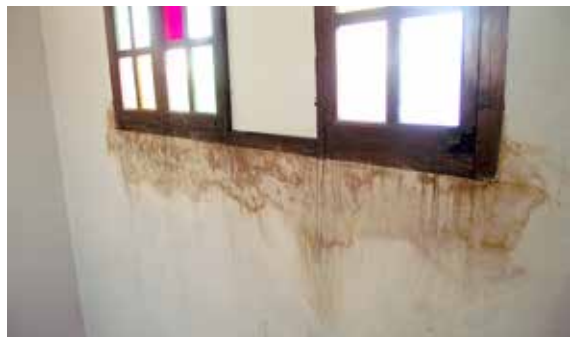
LOCALIZACIÓN:  
ZONAS  
COMUNES

DAÑO:  
MANCHAS

REVESTIMIENTO CONTINUO  
Pintura

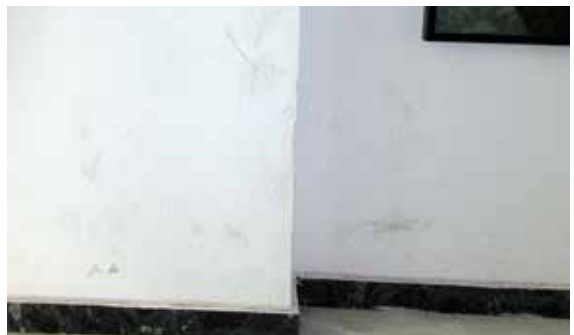
REVESTIMIENTO CONTINUO  
Pintura

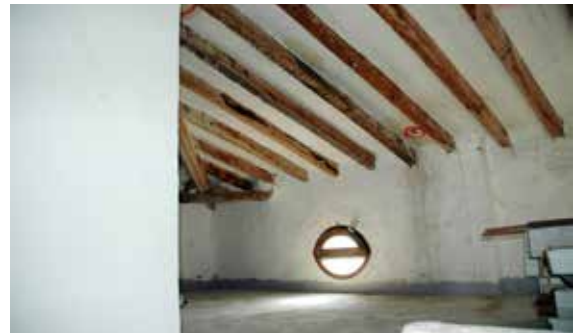
REVESTIMIENTO CONTINUO

Pintura

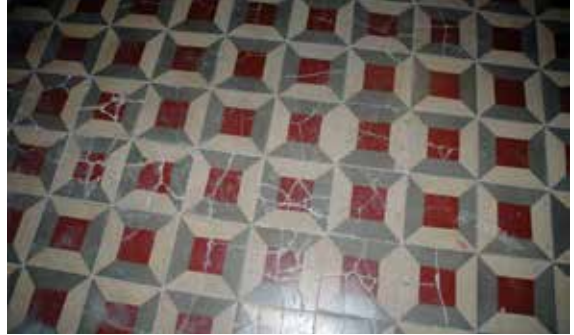
LOCALIZACIÓN:  
ZONAS  
COMUNES

DAÑO:  
DEGRADACIÓN  
DEL MATERIAL

PAVIMENTO  
Baldosa hidráulica

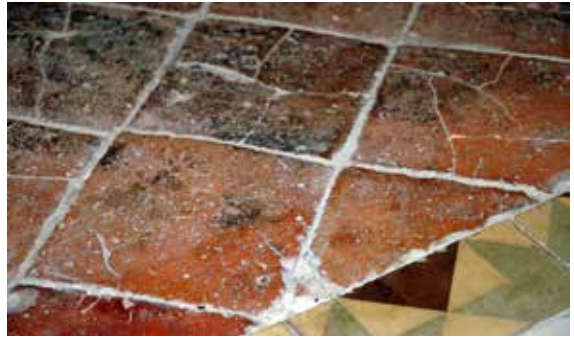
PAVIMENTO  
Baldosa cerámica

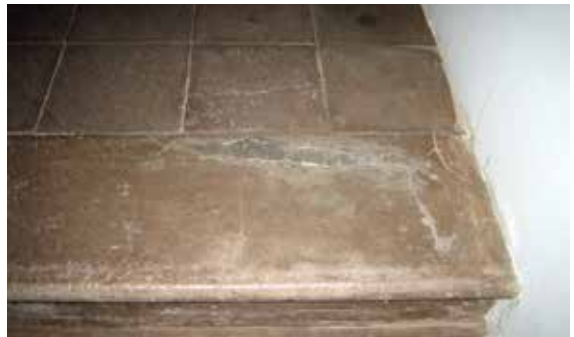
PAVIMENTO  
Baldosa cerámica

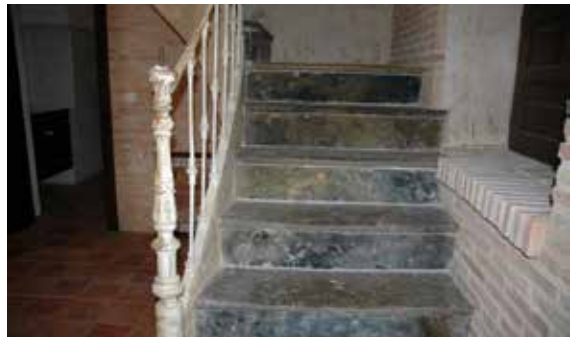
PAVIMENTO  
Mármol

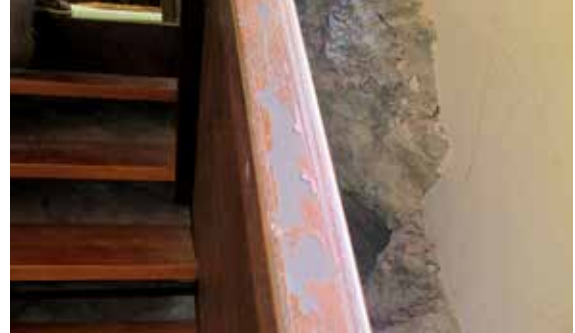
BARANDILLA  
Acero

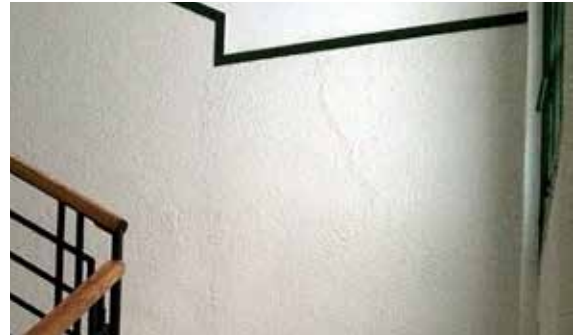
LOCALIZACIÓN:  
ZONAS  
COMUNES

DAÑO:  
FISURAS

REVESTIMIENTO CONTINUO  
Pintura

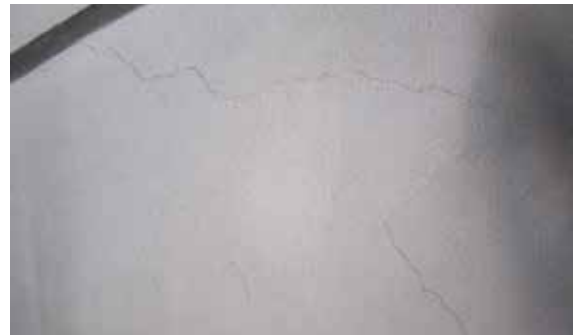
REVESTIMIENTO CONTINUO  
Pintura

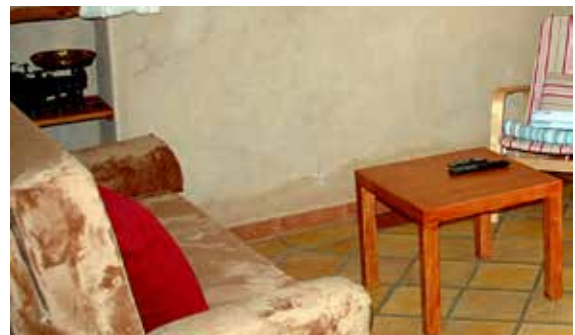
LOCALIZACIÓN:  
ZONAS  
COMUNES

DAÑO:  
HUMEDADES

REVESTIMIENTO CONTINUO  
Pintura

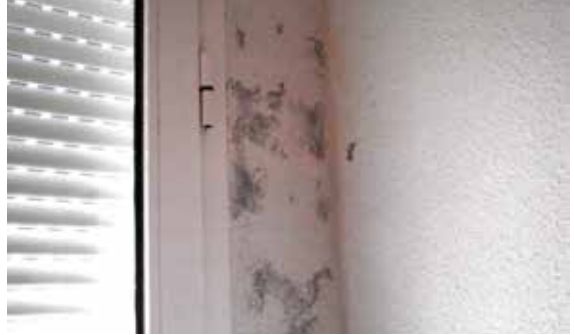
REVESTIMIENTO CONTINUO

Pintura

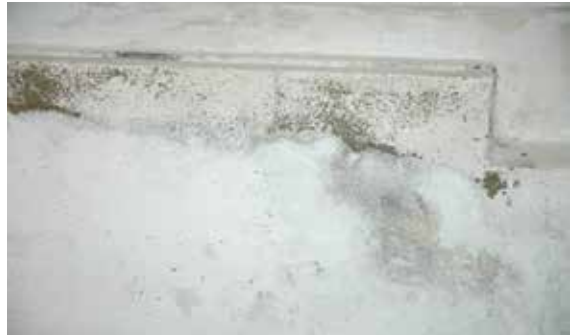
REVESTIMIENTO CONTINUO

Pintura

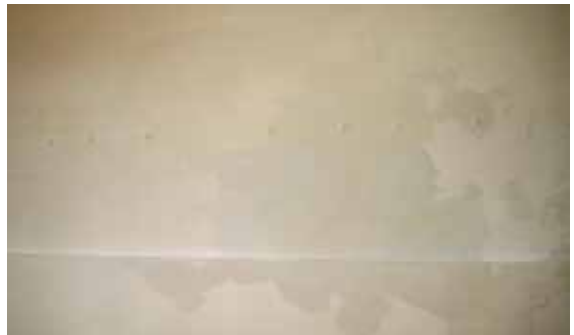
REVESTIMIENTO CONTINUO

Pintura

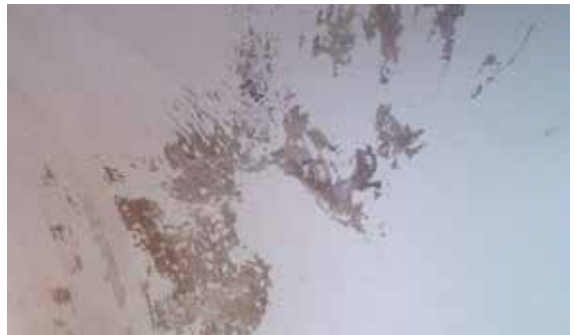
REVESTIMIENTO CONTINUO

Pintura

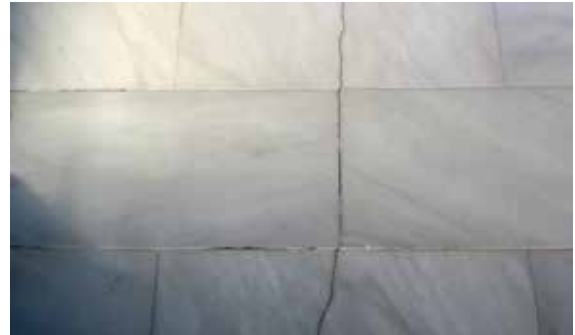
LOCALIZACIÓN:  
ZONAS  
COMUNES

En cuanto a los pavimentos destaca la aparición de grietas, con un 7%, debida a una incorrecta preparación de la base de apoyo del material de acabado.

DAÑO:  
GRIETAS

PAVIMENTO  
Mármol

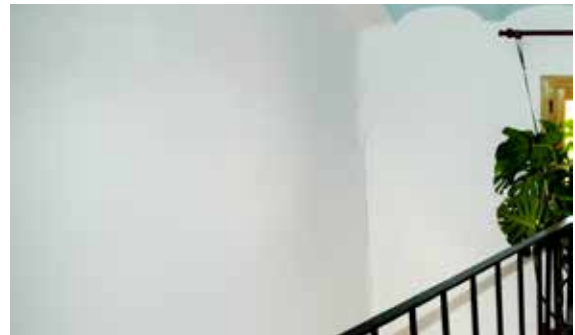
REVESTIMIENTO CONTINUO  
Pintura

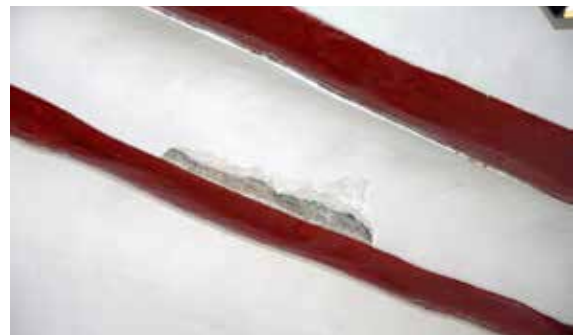
REVESTIMIENTO CONTINUO  
Pintura

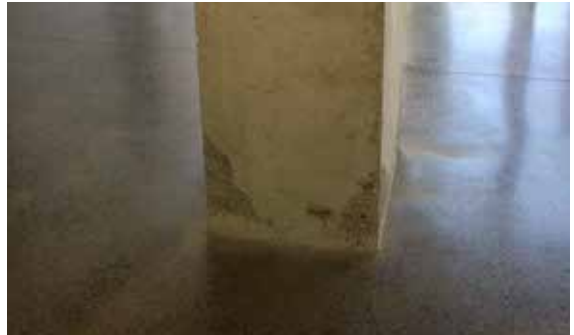
LOCALIZACIÓN:  
ZONAS  
COMUNES

DAÑO:  
DEGRADACIÓN DEL  
MATERIAL

ESTRUCTURA  
Hormigón

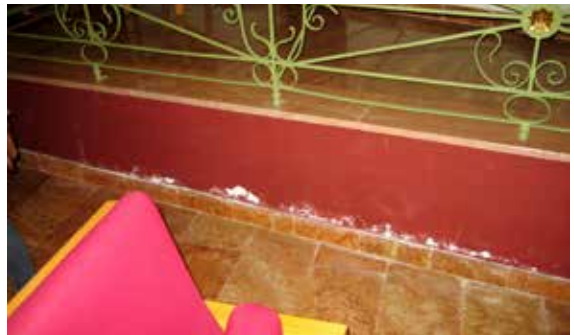
REVESTIMIENTO CONTINUO  
Pintura
