Manual de Rehabilitación y Habilitación Eficiente en Edificación

01- FACHADAS

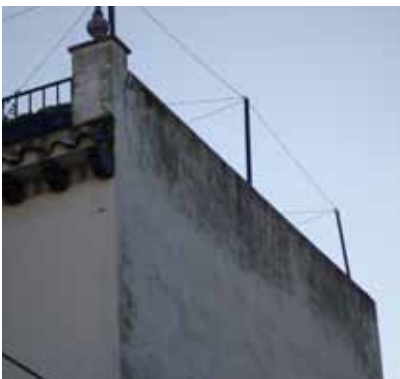
- Polución y microorganismos en fachada lateral.
 - Inexistencia de piezas de remate para proteger al paramento de escorrentías por agua de lluvia y consecuente acumulación de humedad que provoca la aparición de mohos y otros microorganismos.
- Fisura en encuentro de peto de azotea con pilastra.:
 - Tensión transmitida al peto por esfuerzo horizontal.
 - Traba defectuosa de la fábrica del peto con muro de carga de castillete.

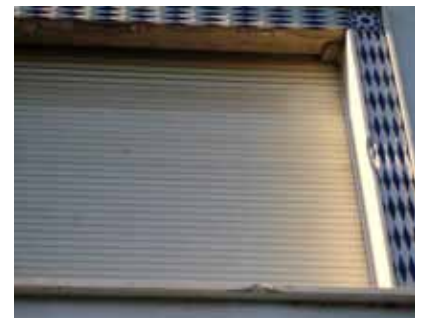
- Ausencia de piedra de recercado en dintel de hueco.
 - Empleo de adhesivo cementoso sin resinas inadecuado para la piedra a colocar, que ha provocado la falta de adherencia de la pieza al adhesivo y posterior despegue de la misma.
- Rotura parcial de piedra de recercado.
 - Golpeo del mismo con algún objeto.

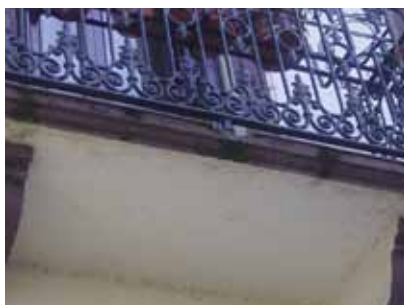
- Proliferación de microorganismos por presencia constante de humedad en partes bajas del cerramiento y en pavimento. Incorrecta evacuación de agua.

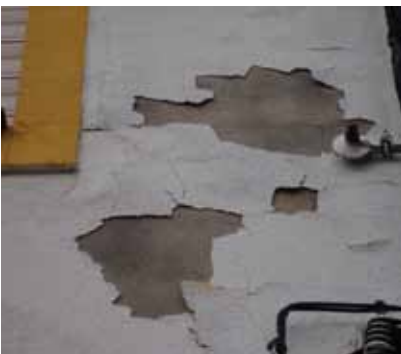
- Desprendimiento del revestimiento plástico:
 - Efecto ocasionado debido a que este tipo de revestimientos impide la transpirabilidad del soporte.
 - En balcón, la ausencia de goterón permite que el agua discorra horizontalmente y contribuya a desprender la pintura.
 - Falta de mantenimiento

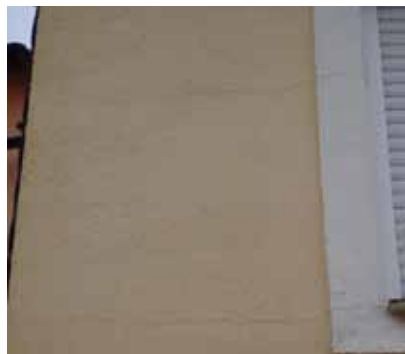
- Fisuras en mortero de enfoscado de fachada:
 - Curado defectuoso
 - Incidencia de agentes atmosféricos en el tiempo.
 - Falta de mantenimiento.
 - Falta de adherencia al soporte por carecer de cohesión interna por afección de la humedad de agua de lluvia.
 - Acumulación de tensiones en puntos singulares de fachada como los situados en el perímetro de los huecos.

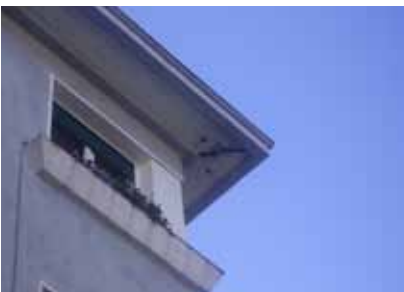
- Afloramiento de la armadura en alero de cubierta.
 - Oxidación de las armaduras por filtración meteórica (agua de lluvia) a través de la cubierta y aumento de las tensiones por incremento de volumen de las mismas originando rotura del hormigón.

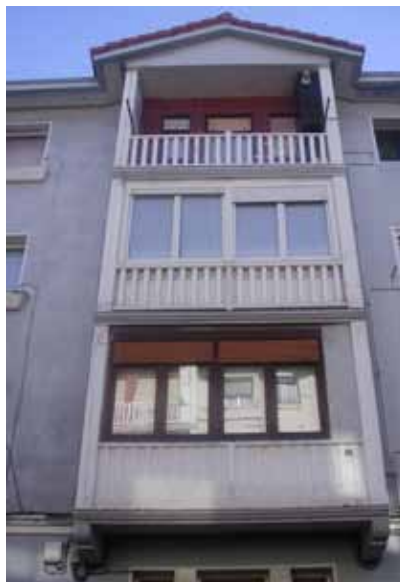
- Fisuras a 45° en esquinas de cabezales de huecos de fachada.
 - Falta de refuerzo con malla en el mortero de enfoscado.
 - Repercusión en el revestimiento de la flexión del cargadero en el punto de empotramiento por la carga transmitida por la superestructura, superior a la resistencia del enfoscado y pintura.

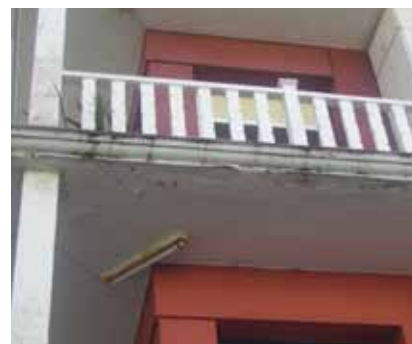
- Pérdida de perfil en cantos de forjado de hormigón en diferentes balcones.
 - Oxidación de la armadura de borde, aumento de volumen de ésta y rotura del hormigón por filtración de humedad procedente del balcón por fisuras en losetas y a través de juntas deterioradas.

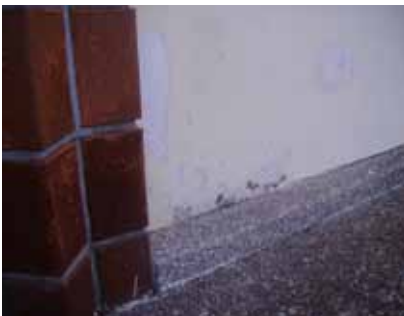
- Desprendimiento del revestimiento plástico en cerramiento de fachada en contacto con el terreno.
 - Erosión y desgaste por agentes atmosféricos y falta de transpirabilidad.
 - Mantenimiento insuficiente.
 - Humedad de remonte capilar.

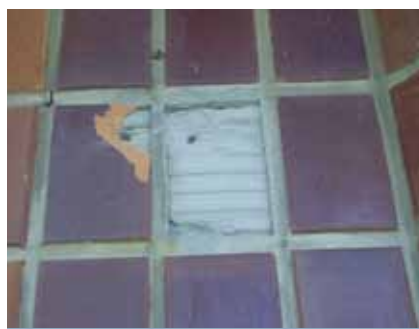
- Desprendimiento de plaquetas de fachada y relieves marcados sobre el material adherido a la pared.
 - Tiempo abierto caducado o deshidratación del material de agarre en contacto con la baldosa.
 - Saturación de agua en el reverso de la baldosa.
 - Condiciones ambientales adversas.
 - Reverso de la baldosa sucio.

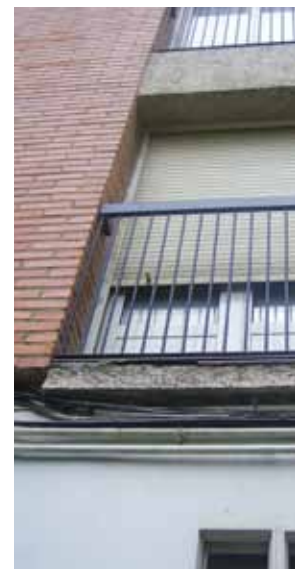
- **Acción del Hielo sobre los Ladrillos.** Saturación de la pieza cerámica. Es el caso de los ladrillos que por su posición y/o falta de tratamiento hidrófugo, embalsan agua, sus caras pueden llegar a saturarse y al bajar las temperaturas, sufrir el efecto del hielo, lo cual redundará en desgaste superficial y roturas en los casos más graves. El ladrillo sin protección hidrófuga, como es este caso, situado en la fachada no repele el agua de lluvia, por lo que es muy fácil que alcance un grado de saturación tal que se pueda producir el efecto destructivo de la helada.

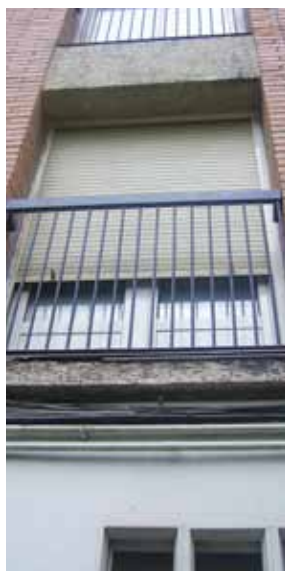
- Oxidación y pérdida de sujeción en elementos de herrería.
 - Falta de mantenimiento de los elementos de herrería ante las inclemencias meteorológicas.
 - Degradación y pérdida de volumen del elemento de hormigón (forjados) al que se sujeta la herrería por efecto de la oxidación de las armaduras.

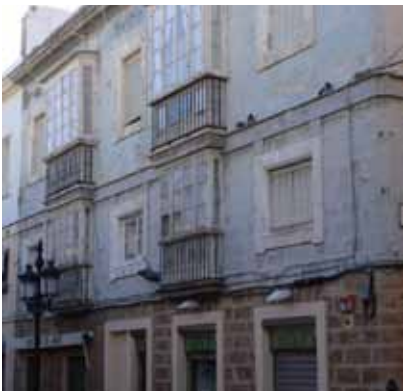
- Degradación de los cierros:
 - Desprendimiento de la pintura por incidencia de agentes atmosféricos.
 - Falta de mantenimiento.

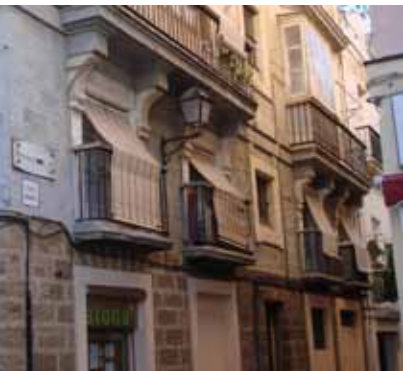
- Oxidación de los elementos de herrería:
 - Incidencia de agentes atmosféricos (agua de lluvia principalmente)
 - Falta de conservación del revestimiento protector.
 - Empleo de imprimaciones y revestimientos inadecuados.

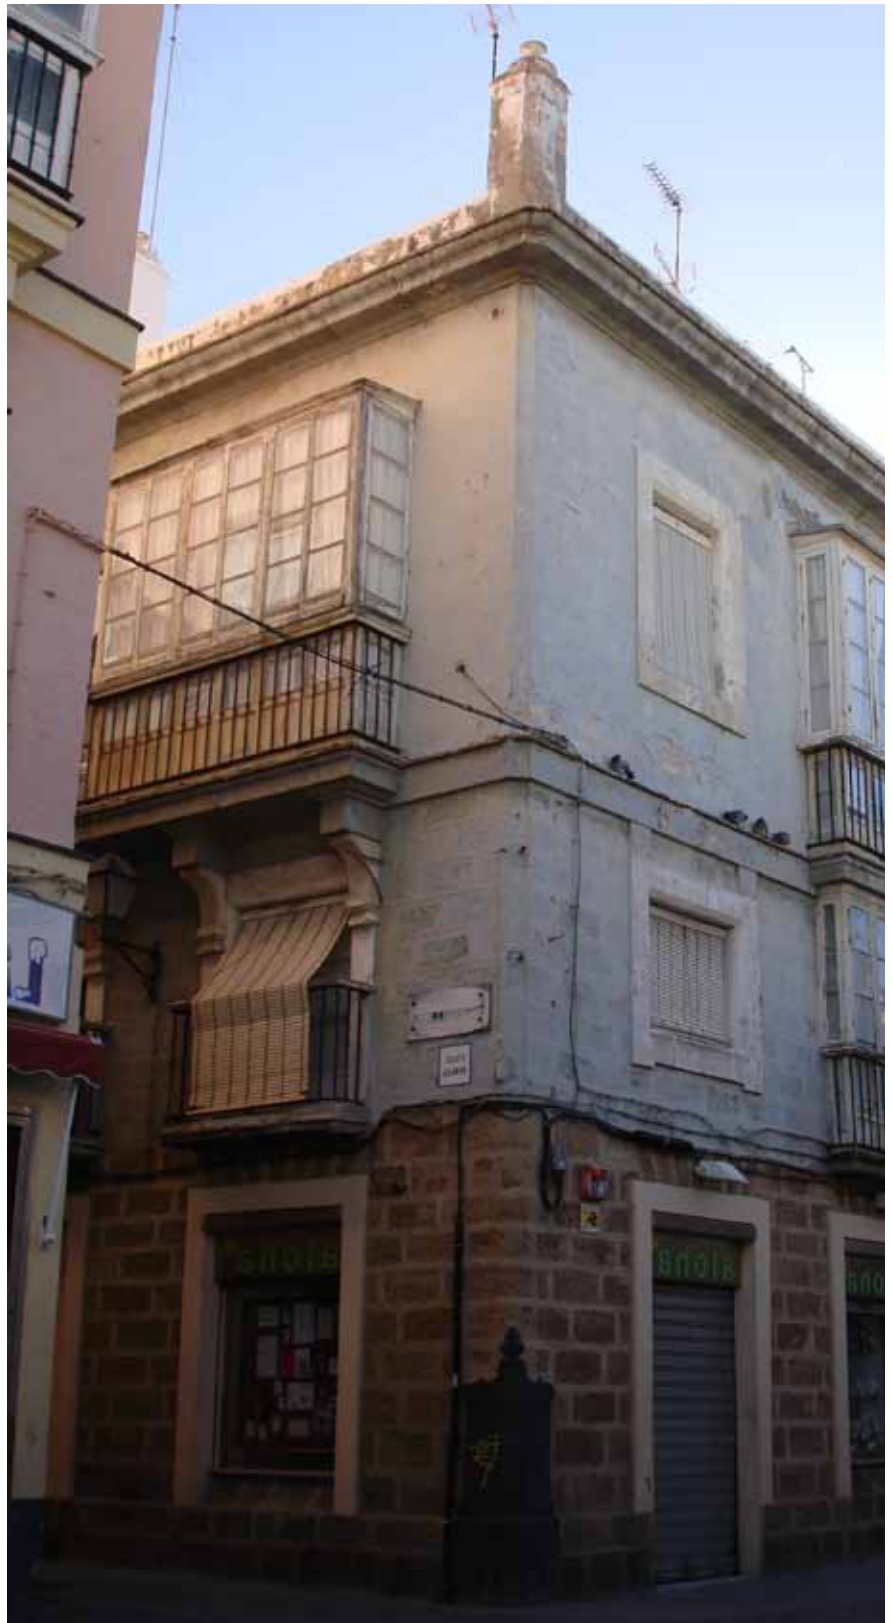
- Humedades en techos de balcones:
 - Rotura de borde de baldosas de solería de los mismos.
 - Ausencia de goterón en el techo del balcón.

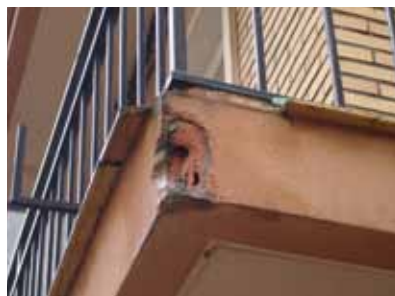
- Rotura del emparchado cerámico del canto del vuelo de terraza:
 - Influencia de agentes externos (golpeo por camión, por ejemplo).

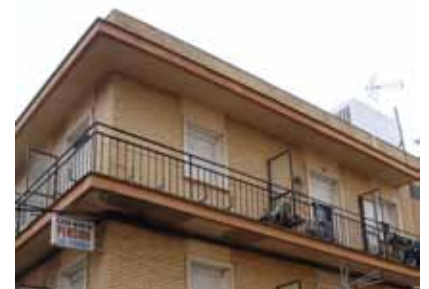
- Fisura en revestimiento monocapa en vuelo de terraza:
 - Falta de adherencia del mortero monocapa al soporte de hormigón por ausencia de puente de adherencia que haga posible la misma.
 - Oxidación de las armaduras por filtración meteórica (agua de lluvia) a través de la solería. Aumento de las tensiones por incremento de volumen de las mismas originando rotura del hormigón.

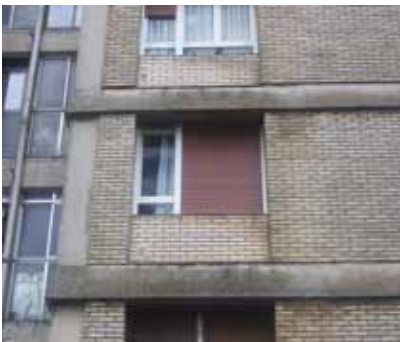
- Alféizares de plaqueta cerámica con diferentes niveles de deterioro (fisuras, roturas, etc).
 - Tensiones por dilataciones diferenciales (estructura-cerramiento-baldosa)
 - Ausencia de mantenimiento.

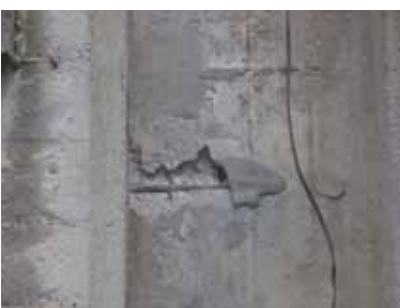
- Manchas oscuras y verdosas en cantos de forjado, ladrillo caravista, partes bajas de los alféizares y en vuelo de planta baja con deterioro en éste del hormigón.
 - Cantos de forjado y ladrillo caravista:
 - Escorrentías y aparición de microorganismos por ausencia de goterón y acumulación de humedad.

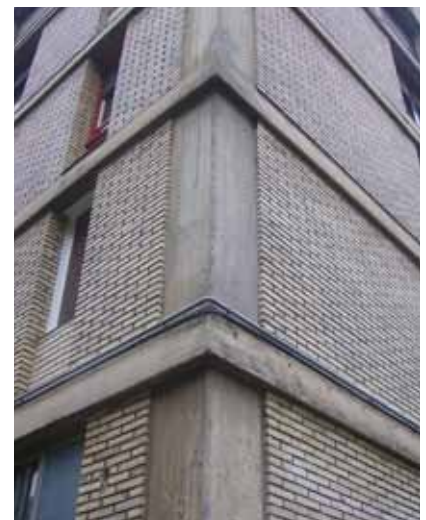
- Manchas de color blanco y verdoso en el cerramiento de hormigón en contacto con el terreno ajardinado (semisótano).
 - Aparición de microorganismos y carbonatación del hormigón (afloramiento de sales) por humedad permanente y humedad de remonte capilar.

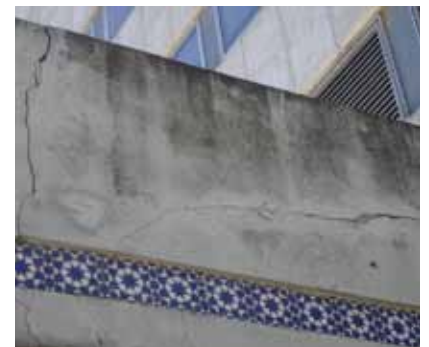
- Fisuras varias en marquesina :
 - Dilataciones y Esfuerzos varios a los que la estructura metálica queda sometida.
