La recuperación del patrimonio cultural de la ciudad de Lorca

Edición 2016

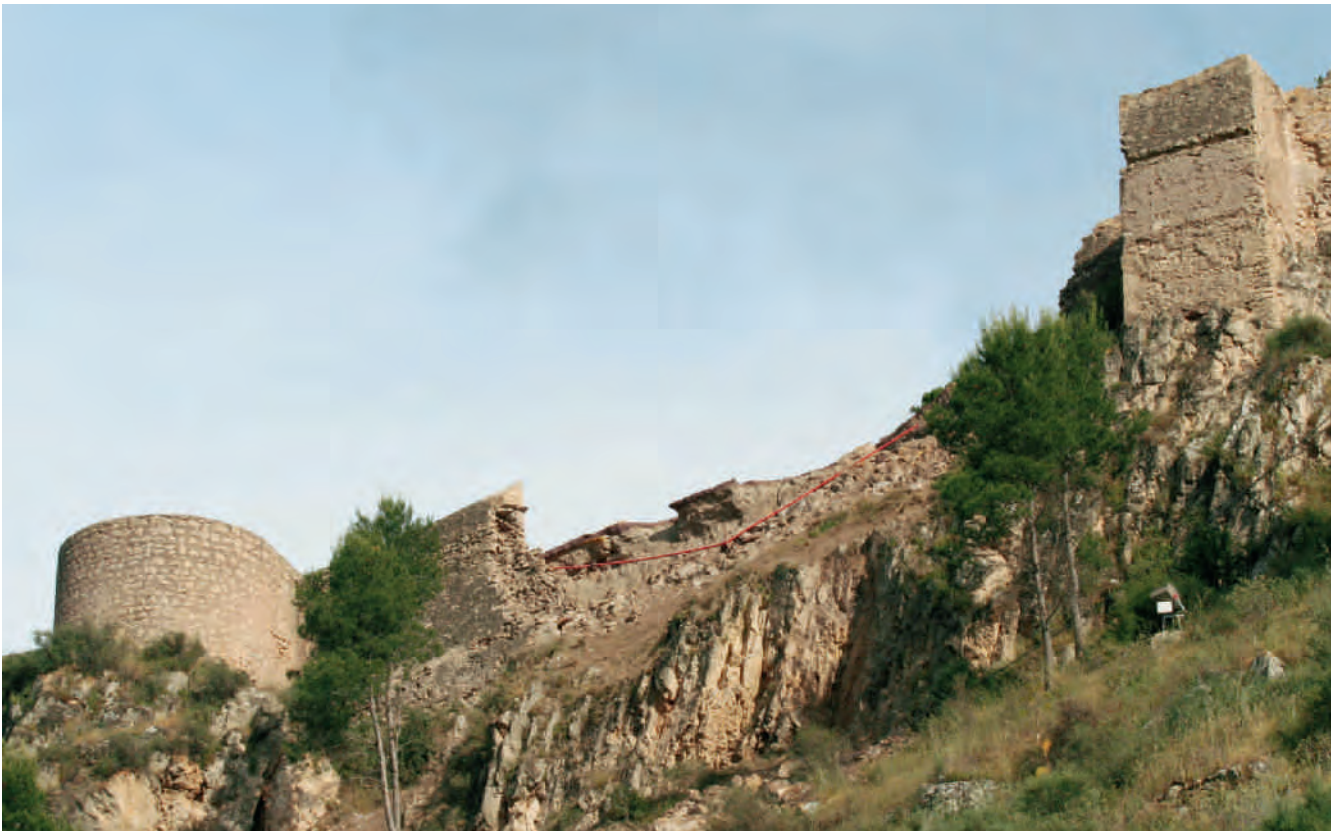
Los daños en los lienzos y torreones, igualmente han dependido de las condiciones del macizo rocoso con vuelco de la parte noreste del recinto amurallado del castillo al desplomarse la base rocosa de dichos lienzos.

Figura 1. Desplome hacia la ladera de uno de los lienzos de la muralla.

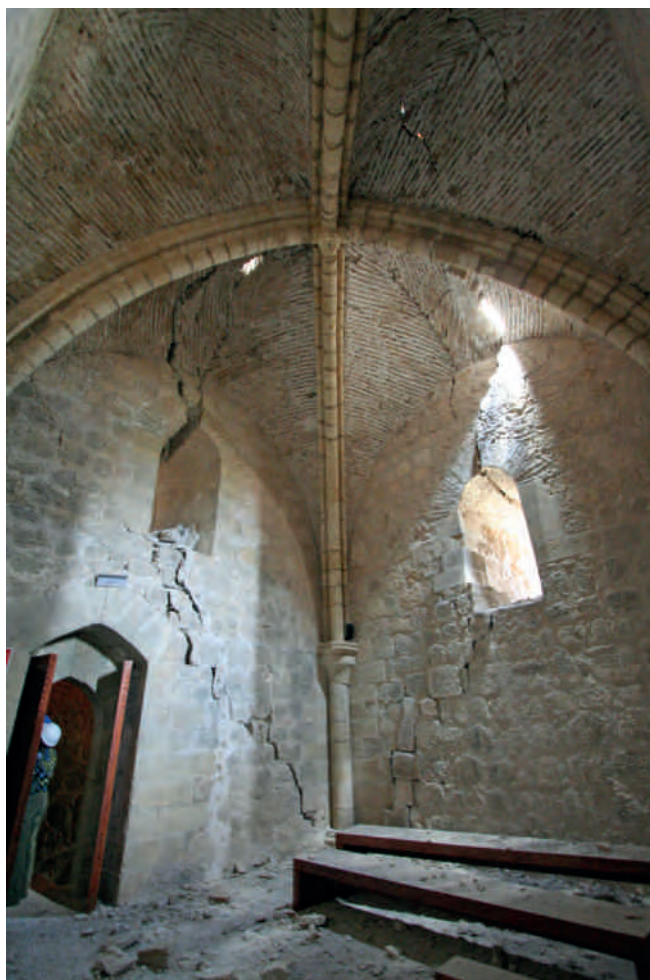
Figura 2. Fractura de esquina que dañó la basa y fuste de la columna en interior de la torre del Espolón.

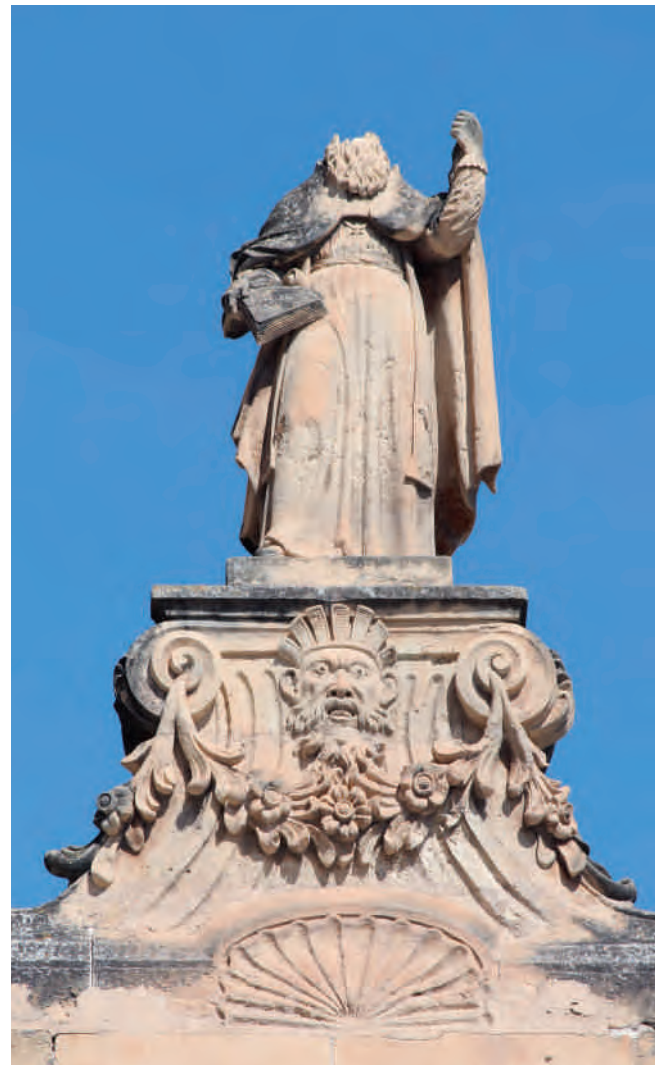
Figura 3. Rotura de escultura en fachada de salas capitulares.

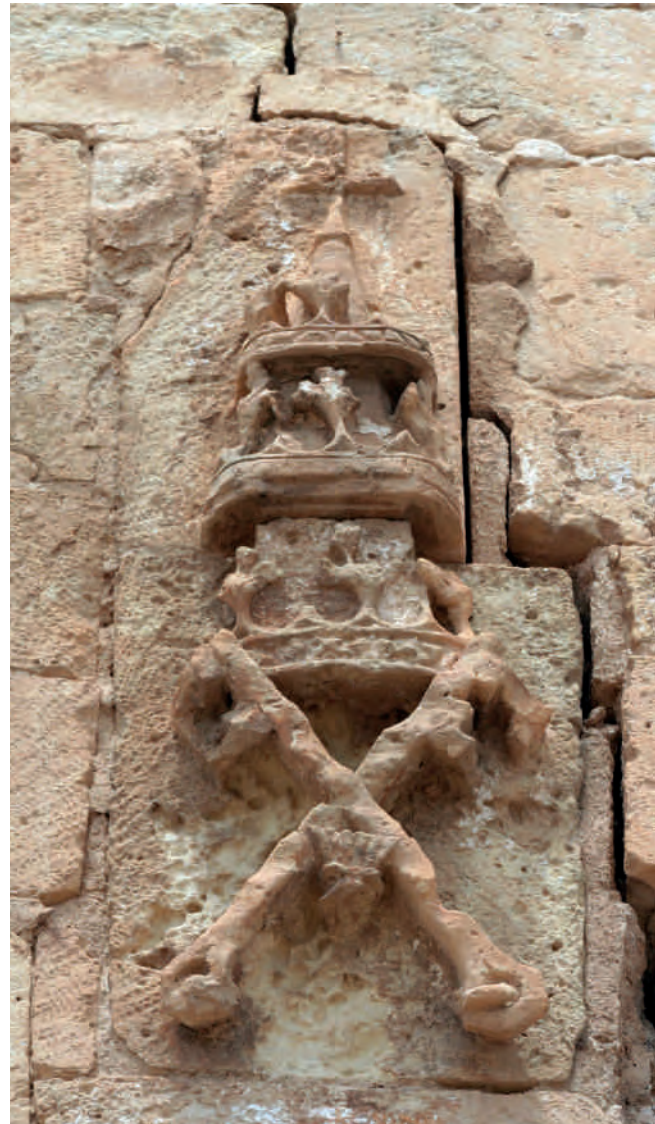
Figura 4. Grieta en portada gótica de la iglesia de San Pedro.

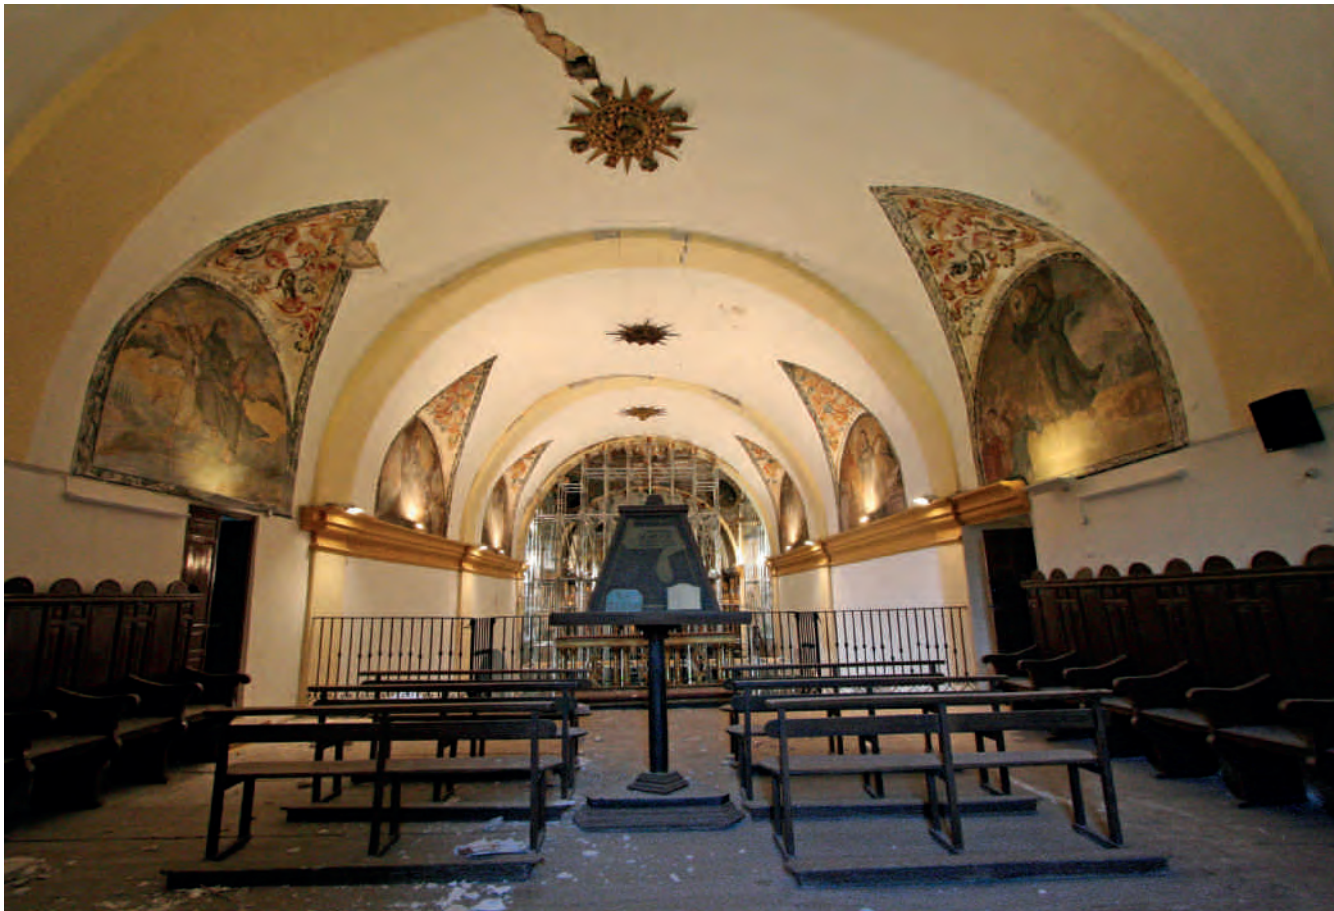
Figura 5. Agrietamiento de arcos y bóvedas en la iglesia de Virgen de las Huertas.

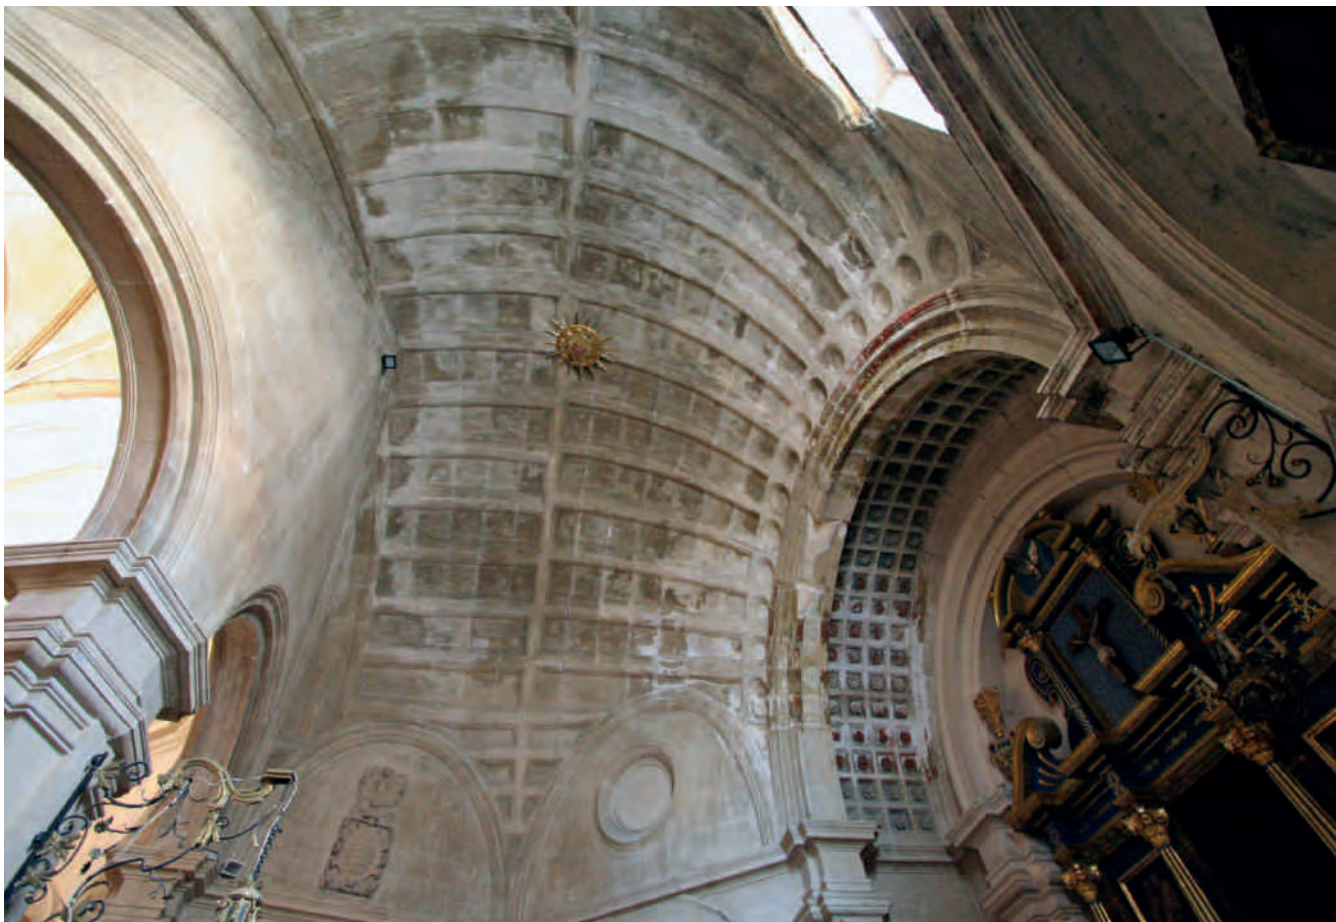
Figura 6. Daños en la bóveda de cantería de la capilla de la Virgen del Alcázar, en San Patricio.

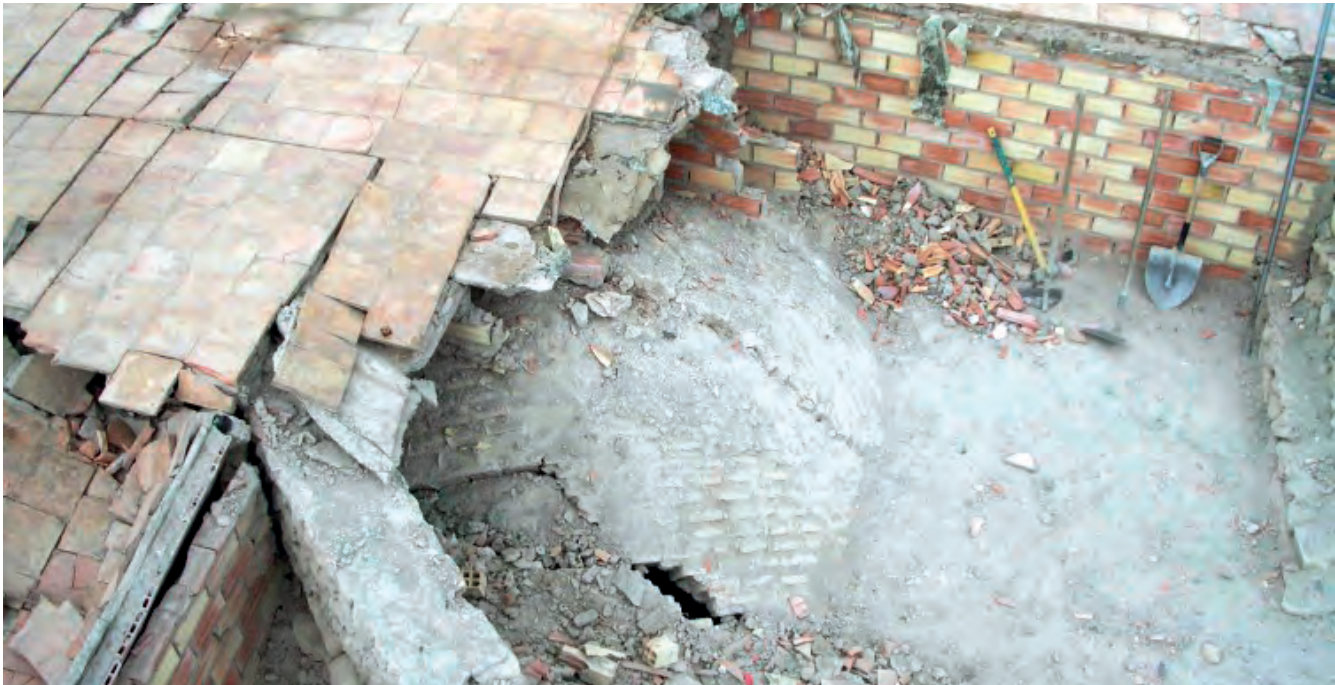
Figura 18. Cubierta a la catalana destruida y supradós de las bóvedas fracturadas.

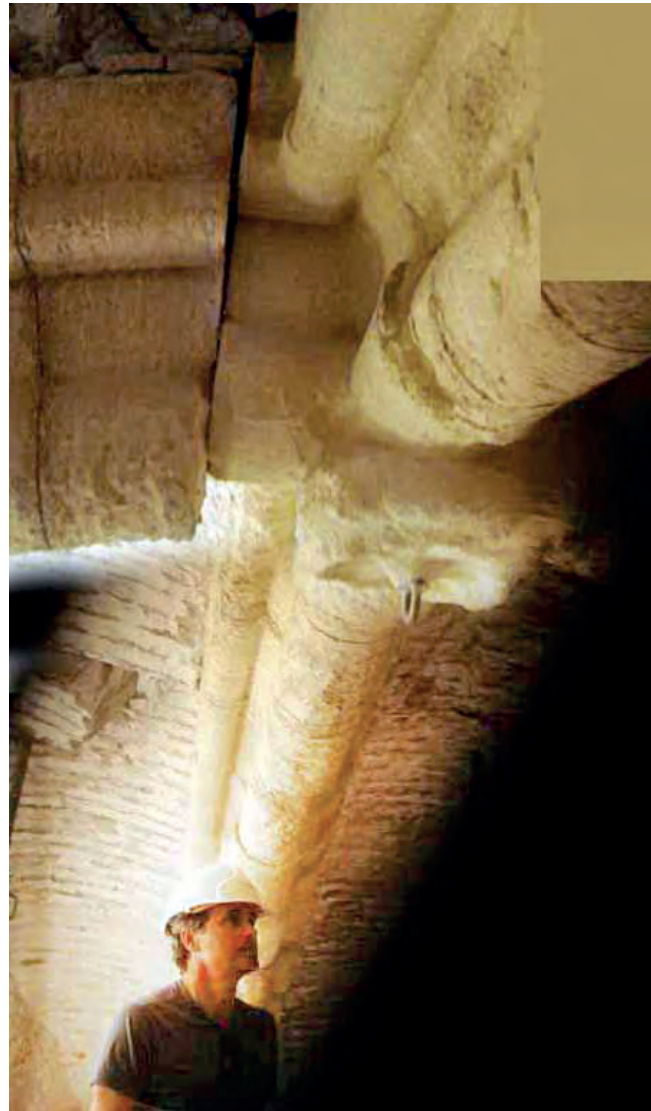
Figura 26. Desplazamiento de una dovela de piedra de unos 60 cm de canto. Se queda comprimida en esta posición, al no poder introducirse materialmente nada en la junta, ni ser necesario al presentar un plano de contacto continuo.

Para su reparación hemos vuelto a apretarlas entre sí con cuñas de madera (como hacían los constructores góticos) y los arcos siguen funcionando y resistiendo como lo han venido haciendo hasta nuestros días (la madera debe ser más blanda que la piedra, pero con capacidad para resistir no mucho más de 50 kg/cm²) (figuras 22 a 26).

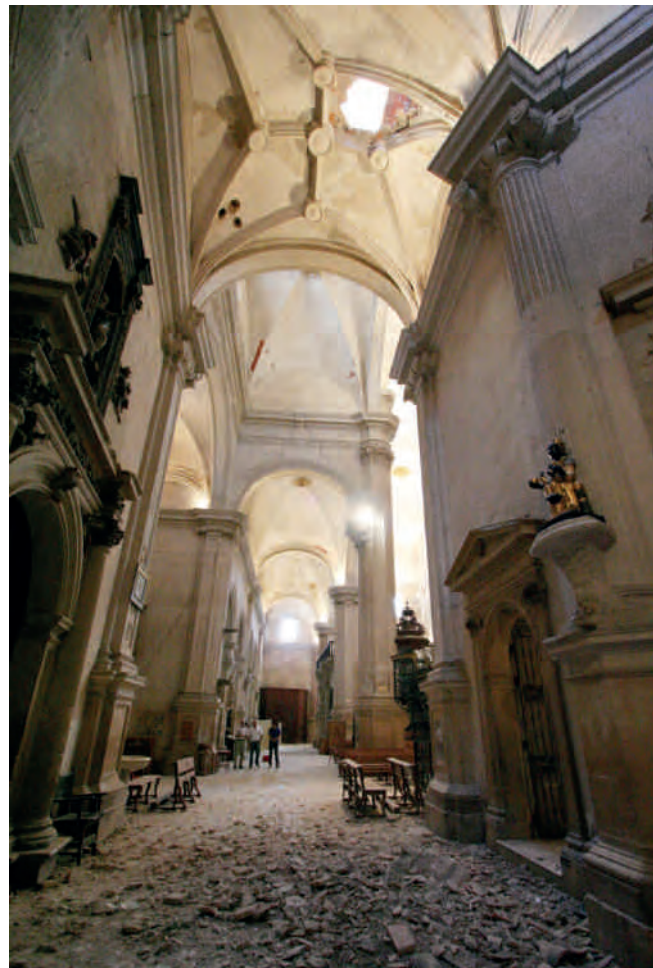
Figura 3. Caída de uno de los florones de la torre en el interior de la Girola, atravesando la cubierta y la bóveda. Fotografía: Carmen Martínez Ríos.

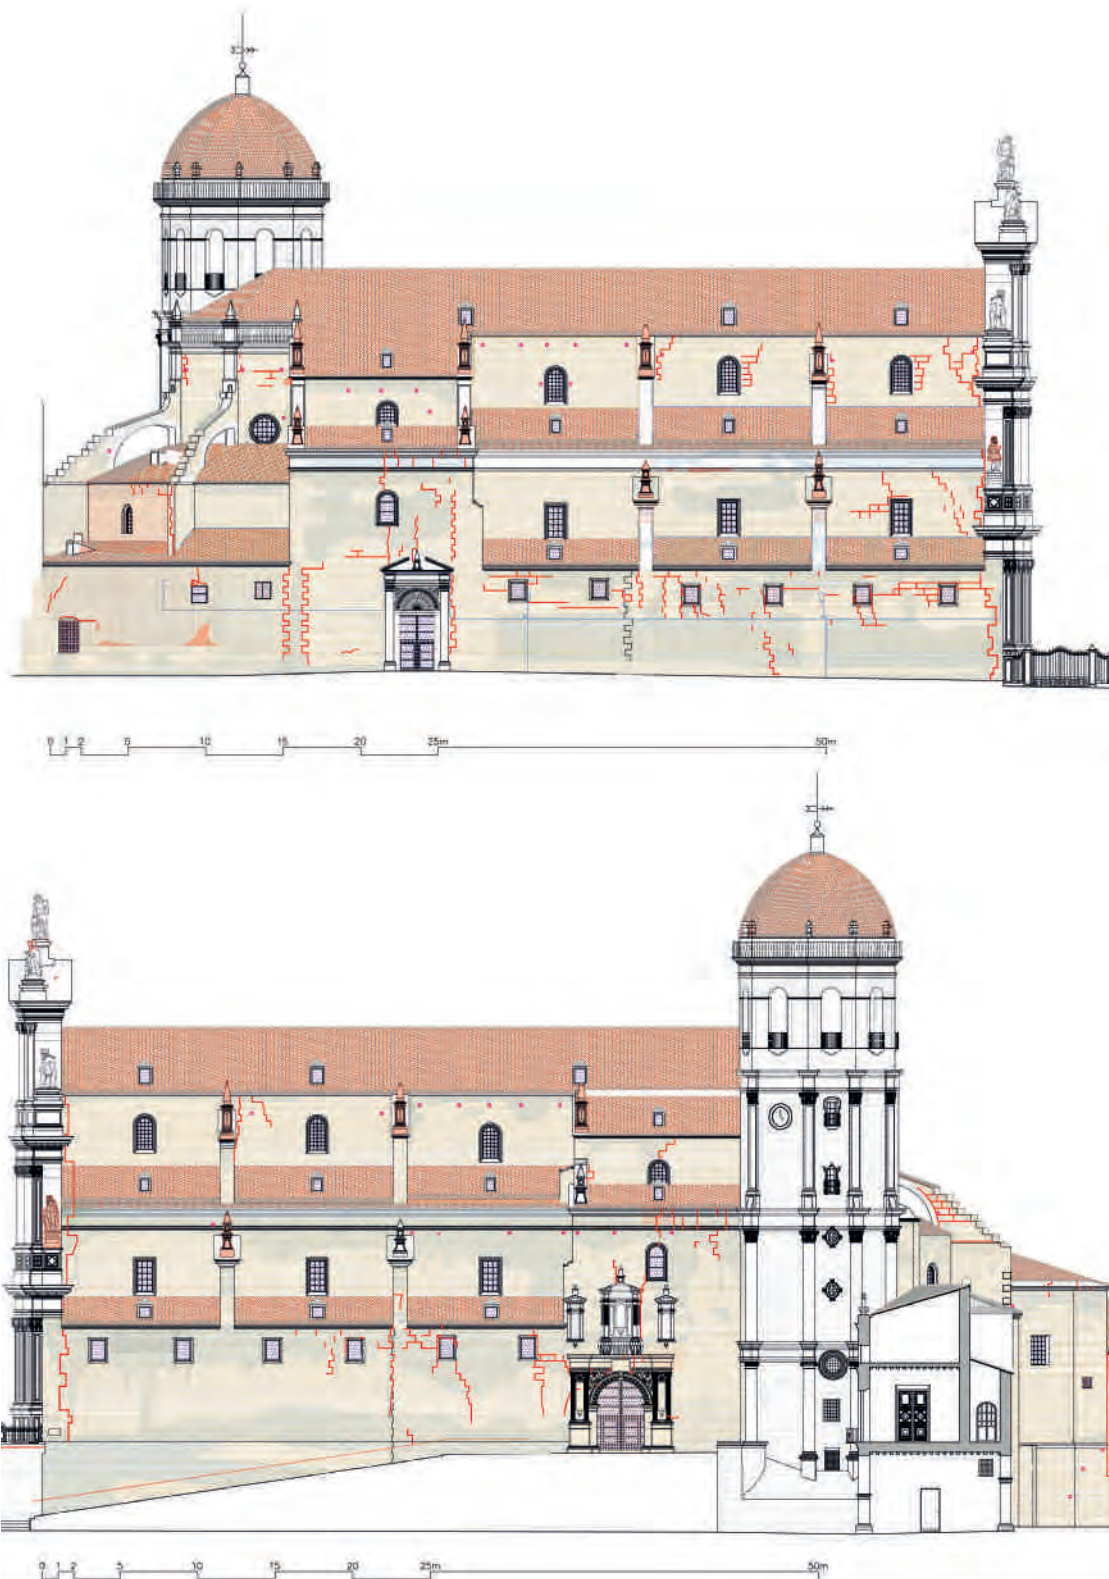
Figura 6. Alzados norte (arriba) y sur (debajo) de la colegiata de San Patricio, con indicación de las principales patologías detectadas tras los terremotos. Juan de Dios de la Hoz, Lavila Arquitectos.

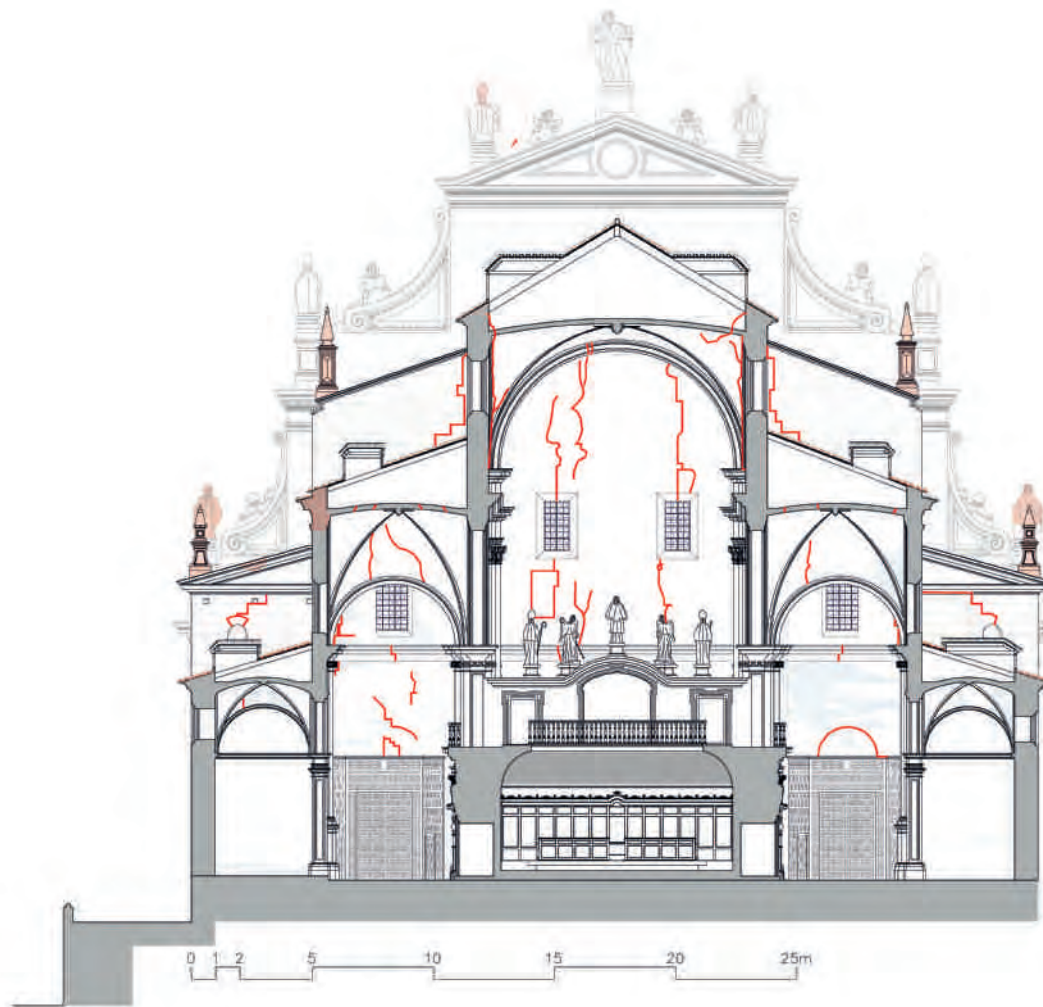
Figura 7. Sección transversal de la colegiata de San Patricio, indicando las patologías más importantes detectadas tras los seísmos. Juan de Dios de la Hoz, Lavila Arquitectos.

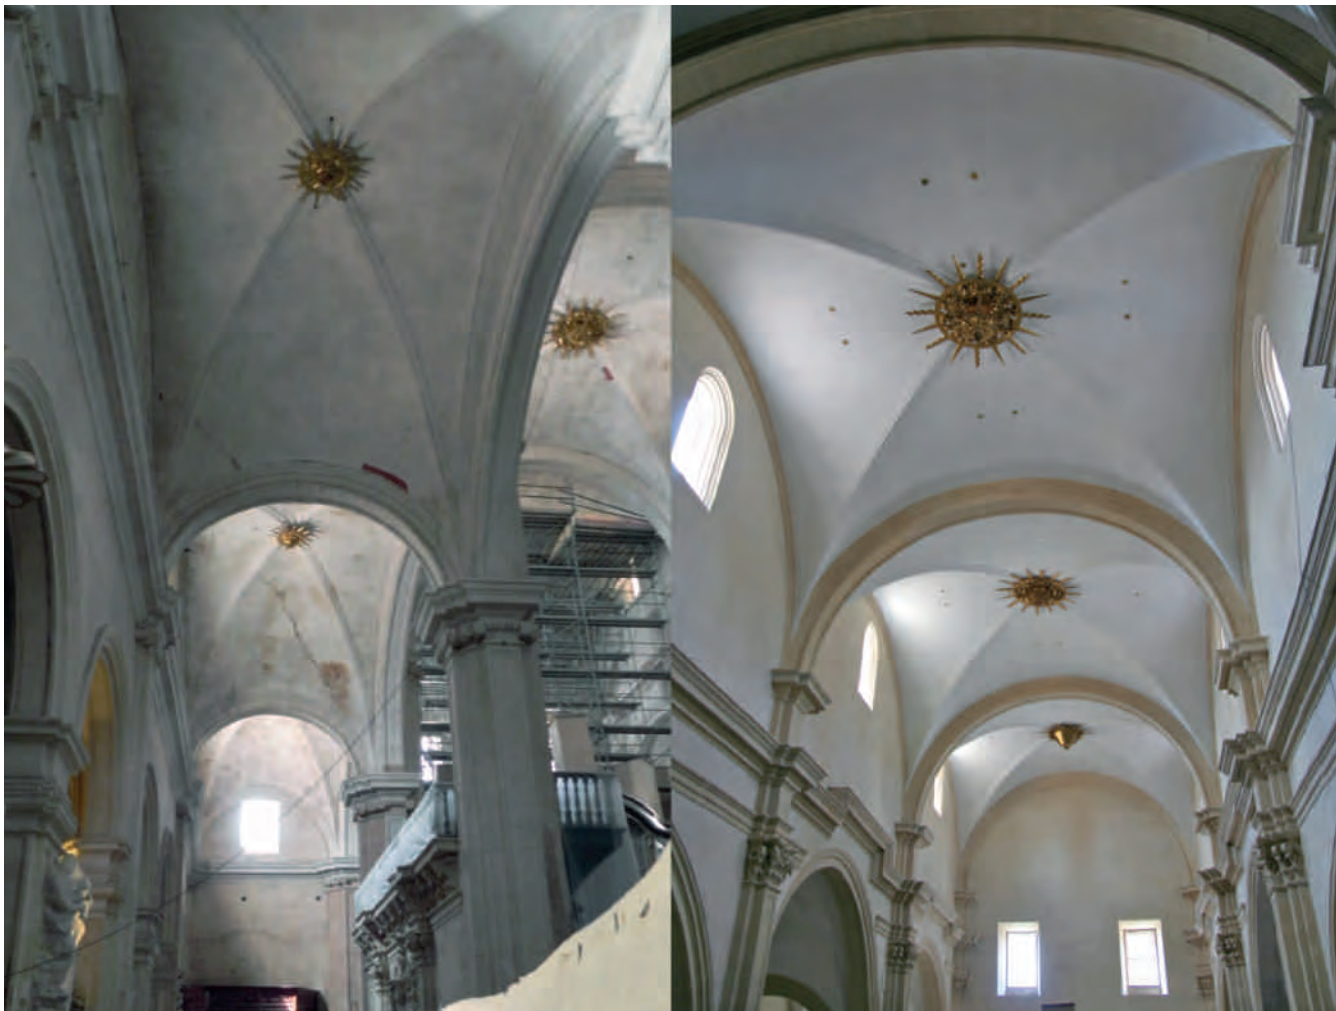
Figura 20. Estado previo y final de las bóvedas y arcos de San Patricio una vez reparadas las grietas y desplomes, así como los pinjantes dorados, el yeso y las pátinas de los arcos, paramentos, etc. Fotografías: Pablo Molina.

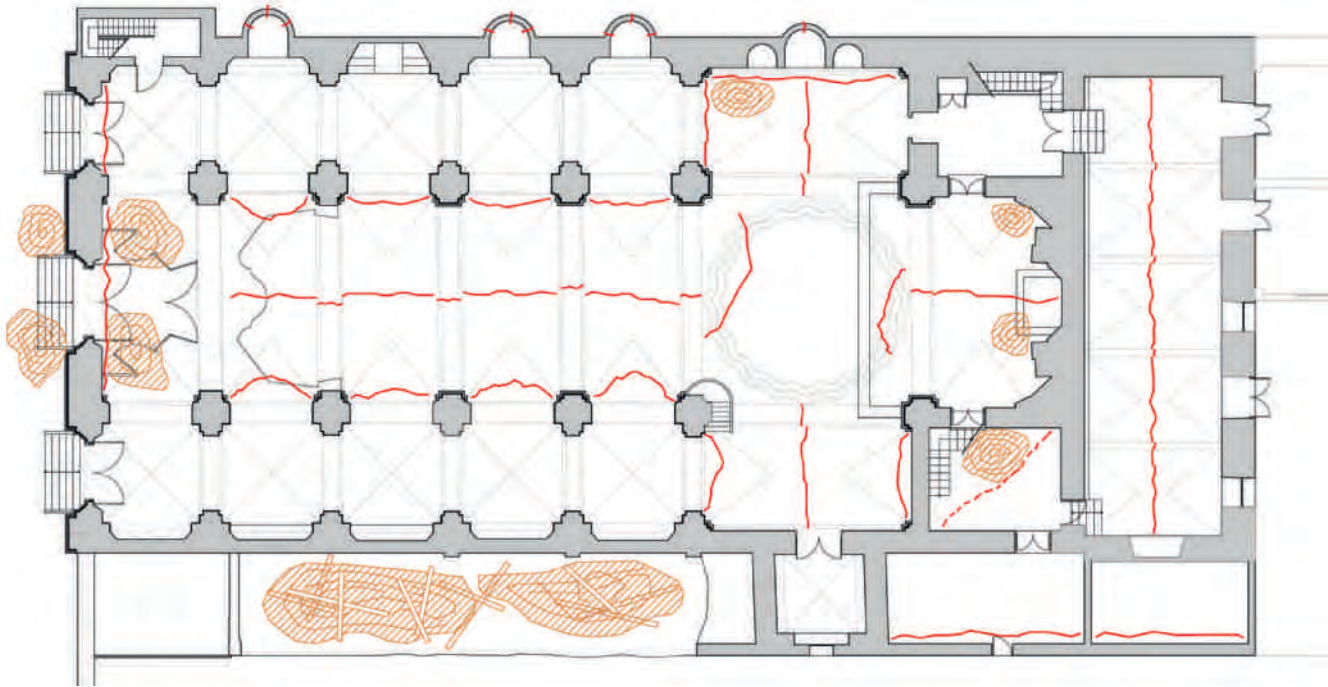
Figura 2. Planta general de la iglesia de Nuestra Señora del Carmen, con indicación de los principales daños sufridos durante el terremoto. Fotografía: Juan de Dios de la Hoz, Lavila Arquitectos.

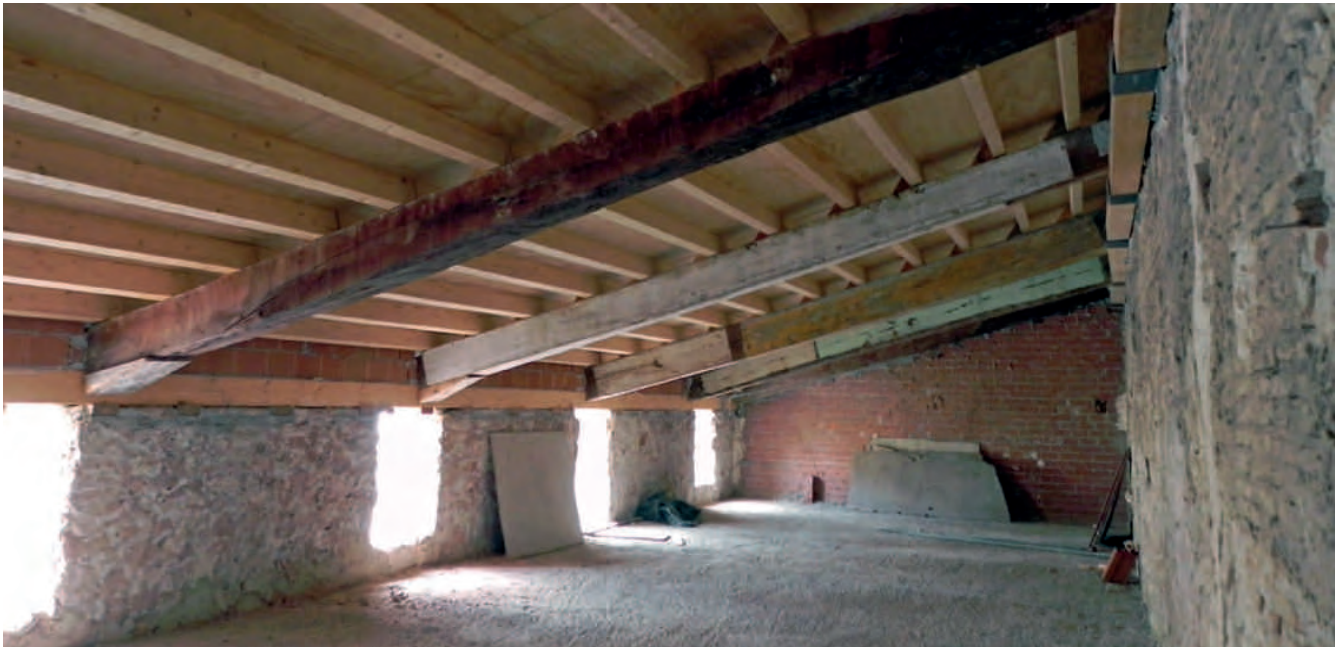
Figura 16. Estado final tras la reparación de la estructura y faldón de la cubierta en el cuerpo sobre la sacristía, manteniendo todas las vigas originales y colocando nuevas correas de madera laminada, tablero, onduline y la teja procedente del desmontaje. Fotografía: Juan de Dios de la Hoz.

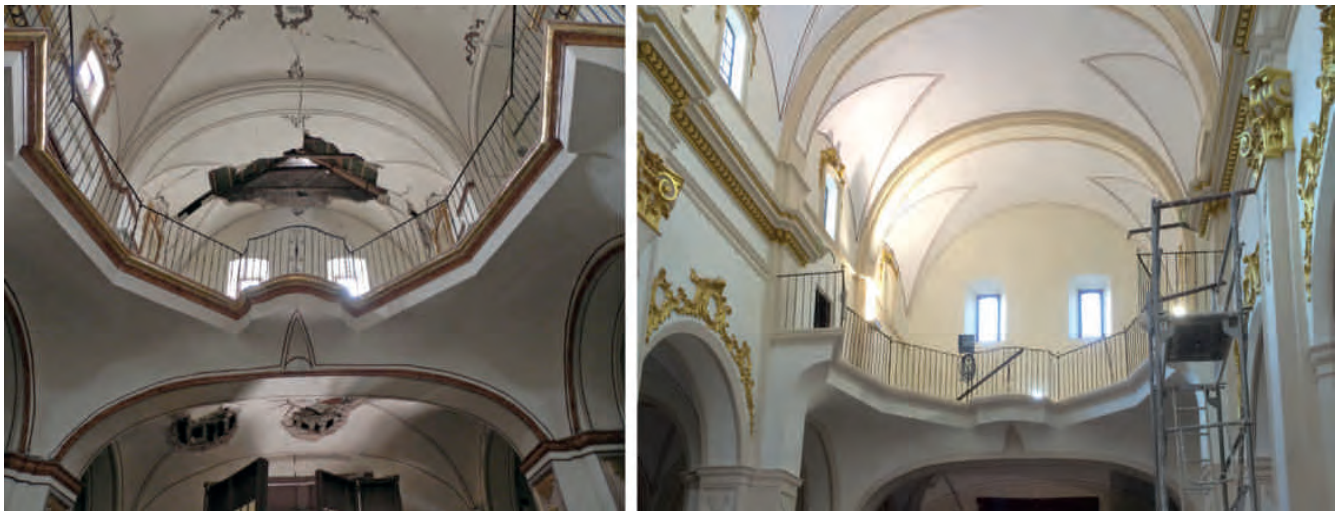
Figura 19. Estado en el que quedó la bóveda sobre el coro tras los terremotos (izquierda) y tras las obras de restauración (derecha). Fotografías: Juan de Dios de la Hoz.

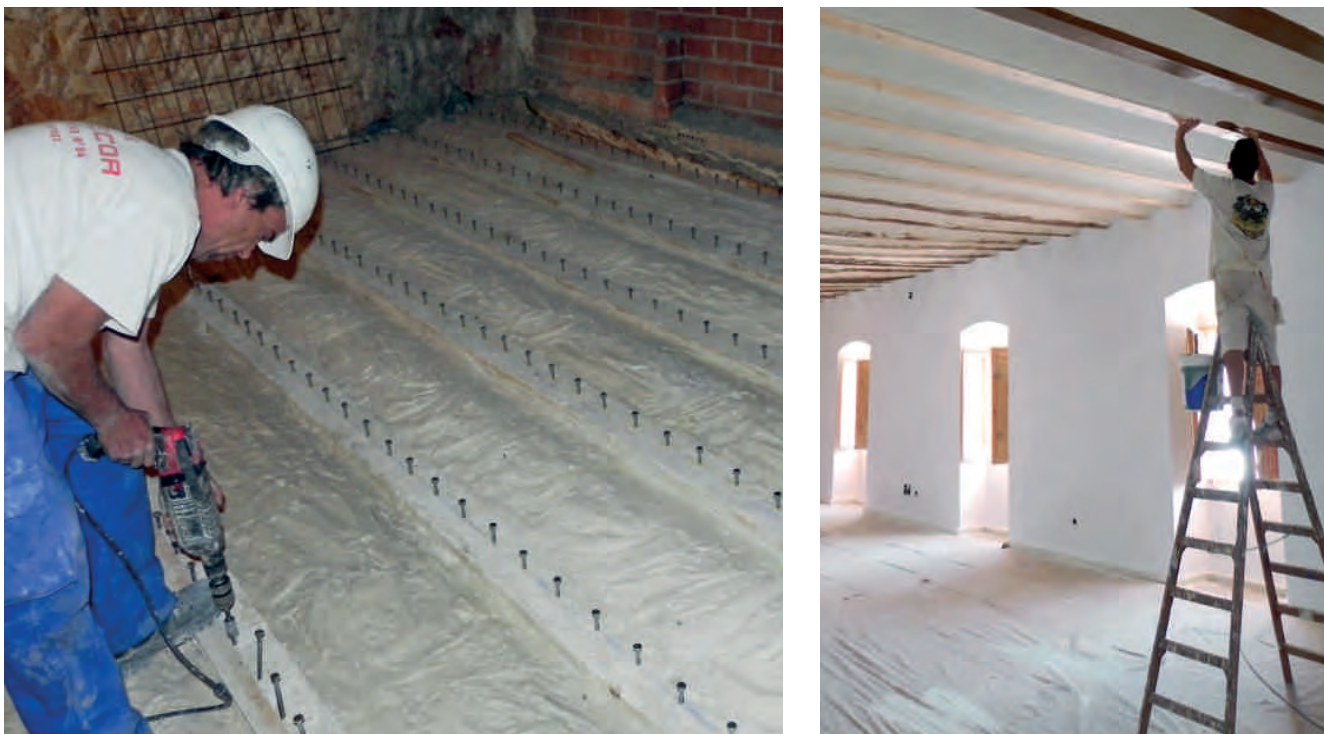
Figura 21. Detalle de los trabajos para incrementar la capacidad resistente de los forjados mediante una nueva cabeza de compresión con tornillos berraqueros, arlita y mallazo (izquierda) A la derecha, mismo forjado por su cara inferior, una vez finalizada su consolidación.

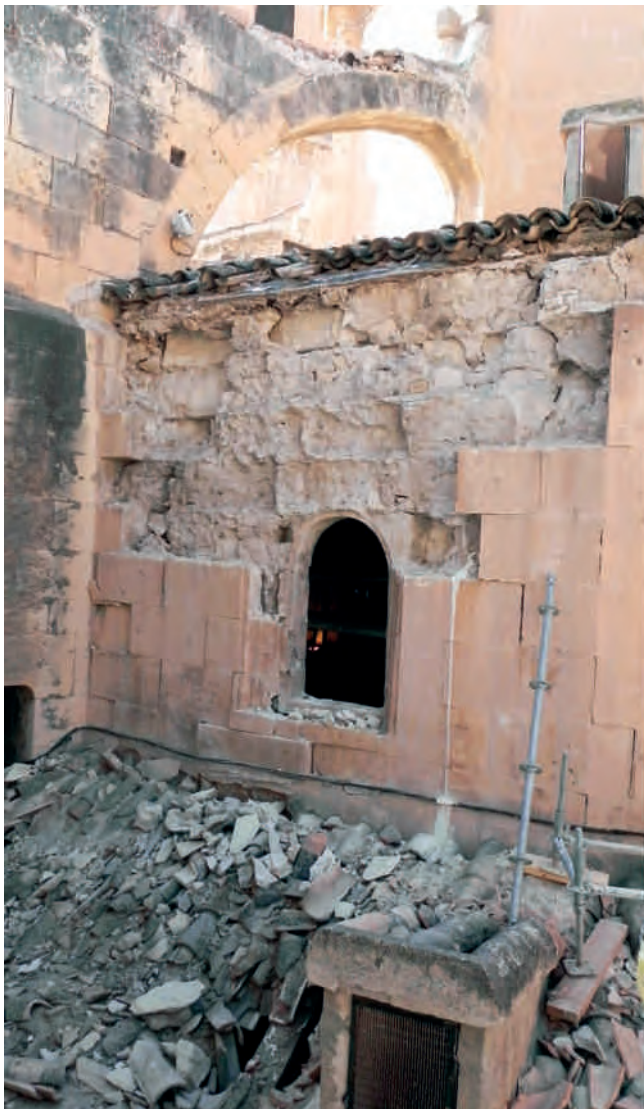
Figura 4. Muro de la girola de San Patricio, con grandes desplomes y caídas de sillares de la hoja exterior. Fotografía: Carmen Martínez Ríos

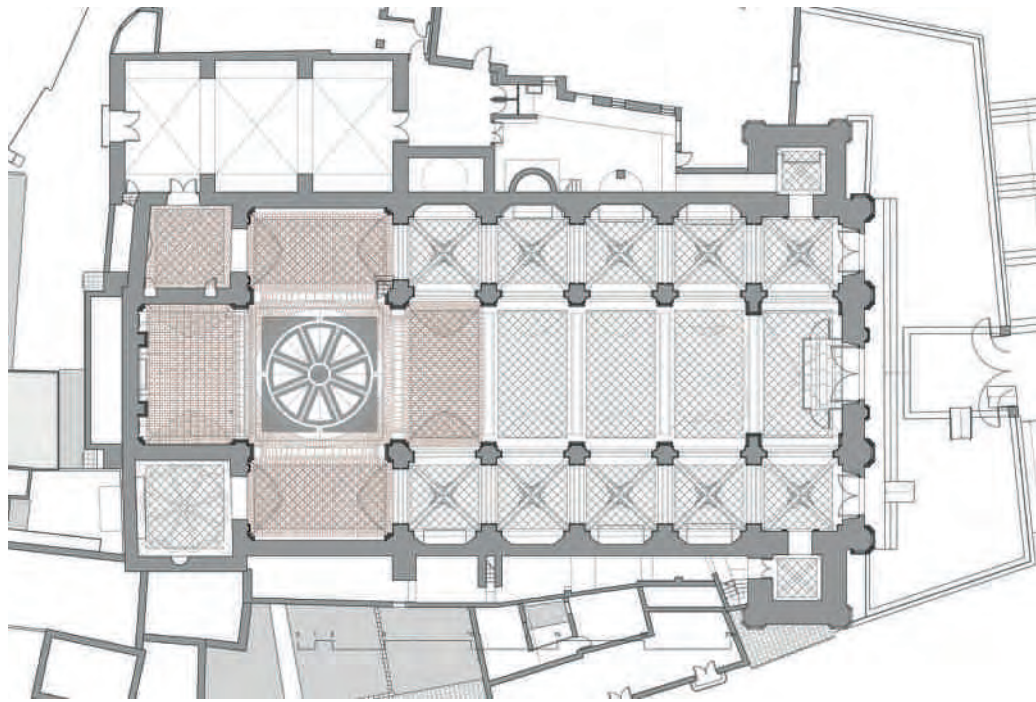
Figuras 1. Planta de la iglesia, indicando la proyección de bóvedas y la zona del crucero donde se produjo el derrumbe, así como la nueva planimetría del mismo. Juan de Dios de la Hoz, Lavila Arquitectos.

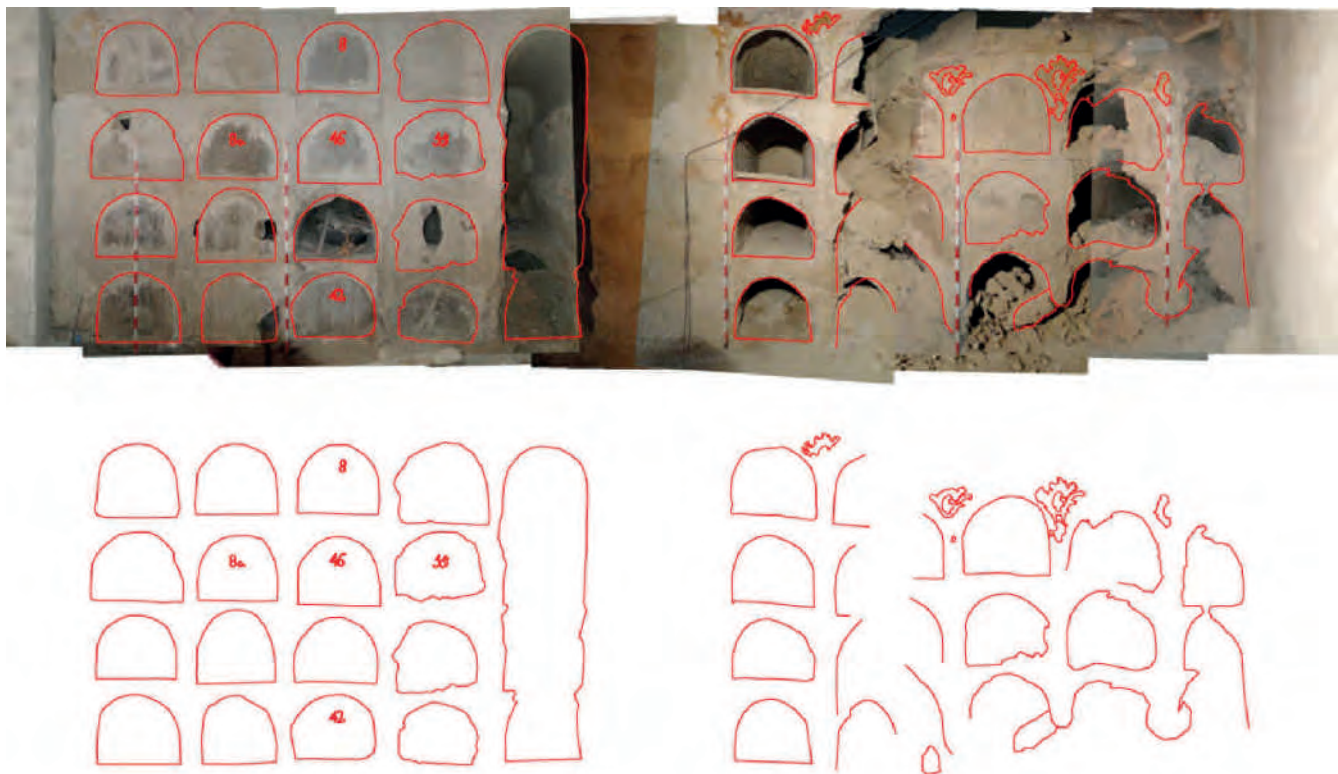
Figuras 8. Levantamiento de daños en los nichos de la cripta anterior, superpuestos en CAD sobre la fotografía. Clemente López, arqueólogo.

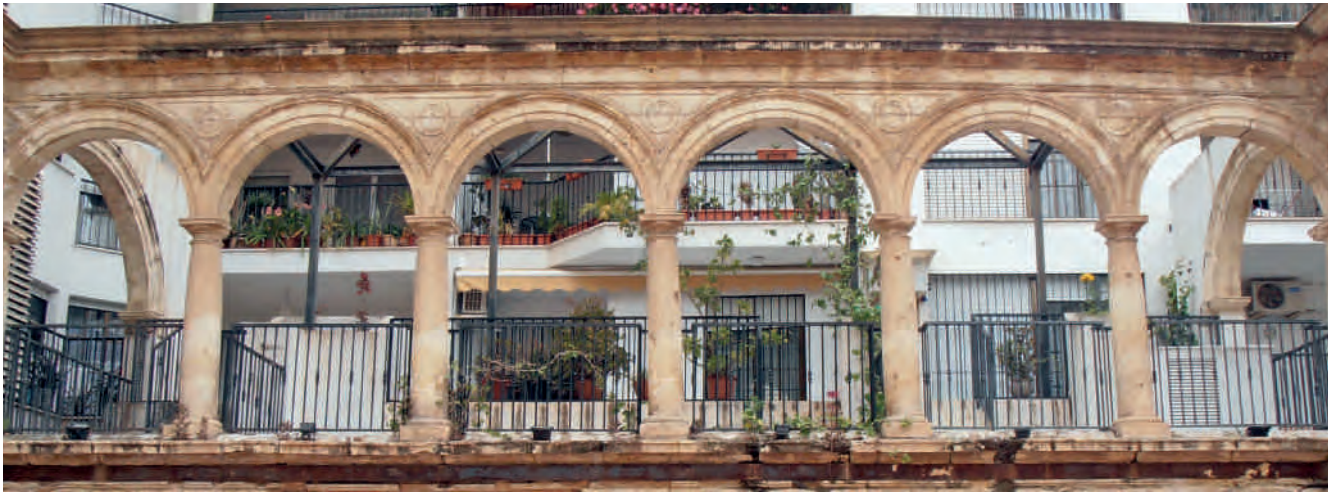
Figura 5. Arcada superior del alzado Este, con las estructuras auxiliares, zunchos y anclajes metálicos corroídos. Fotografía: JCC.

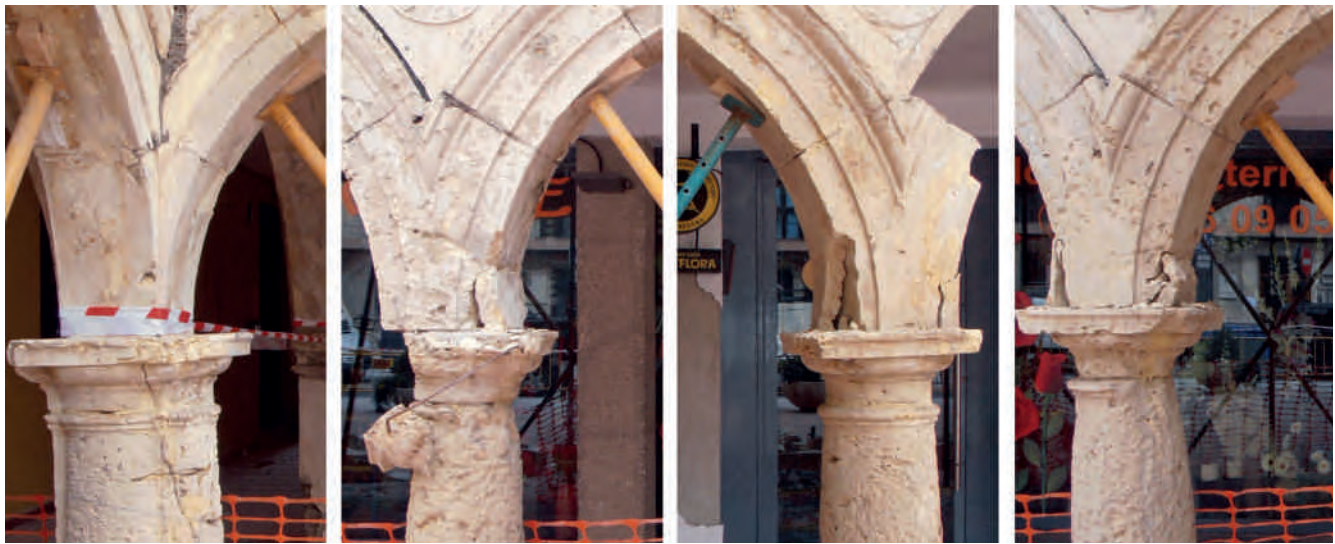
Figura 6. Estado de los salmeres del lado este del claustro bajo. Fotografía: JCC.

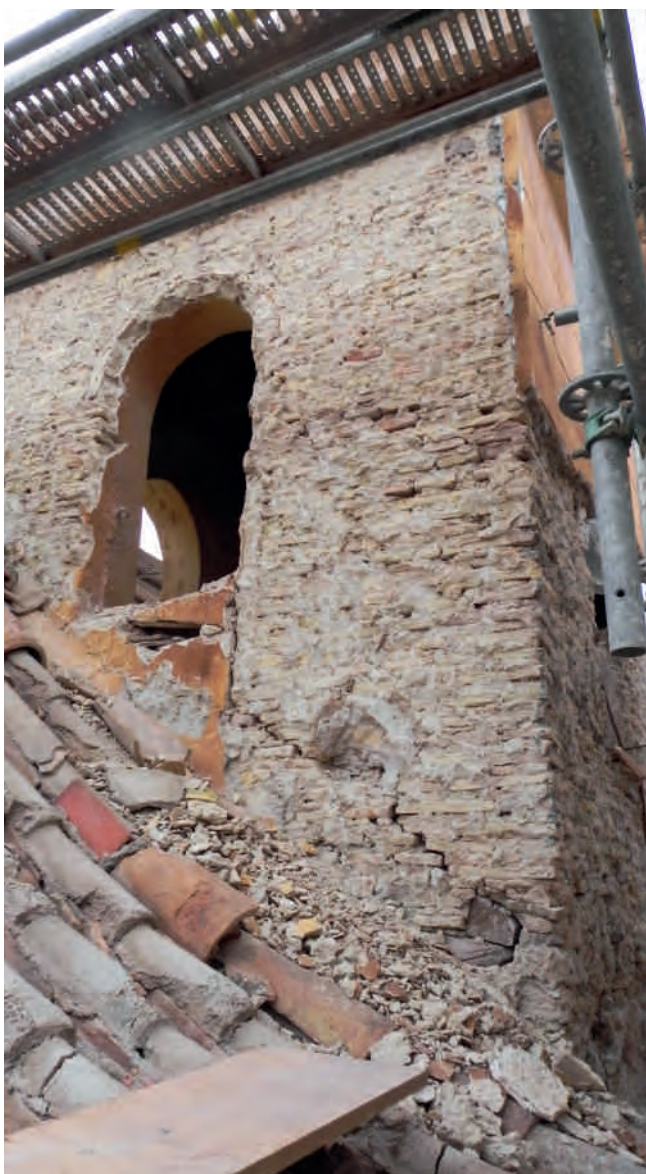
Figura 3. Fotografía: una de las esquinas de la torre, donde se aprecia cómo la misma se fracturó en dos grandes trozos, por la aparición de fisuras inclinadas paralelas a los faldones, aunque afortunadamente no llegó a producirse su desplome. Fotografía: Luis de la Hoz.

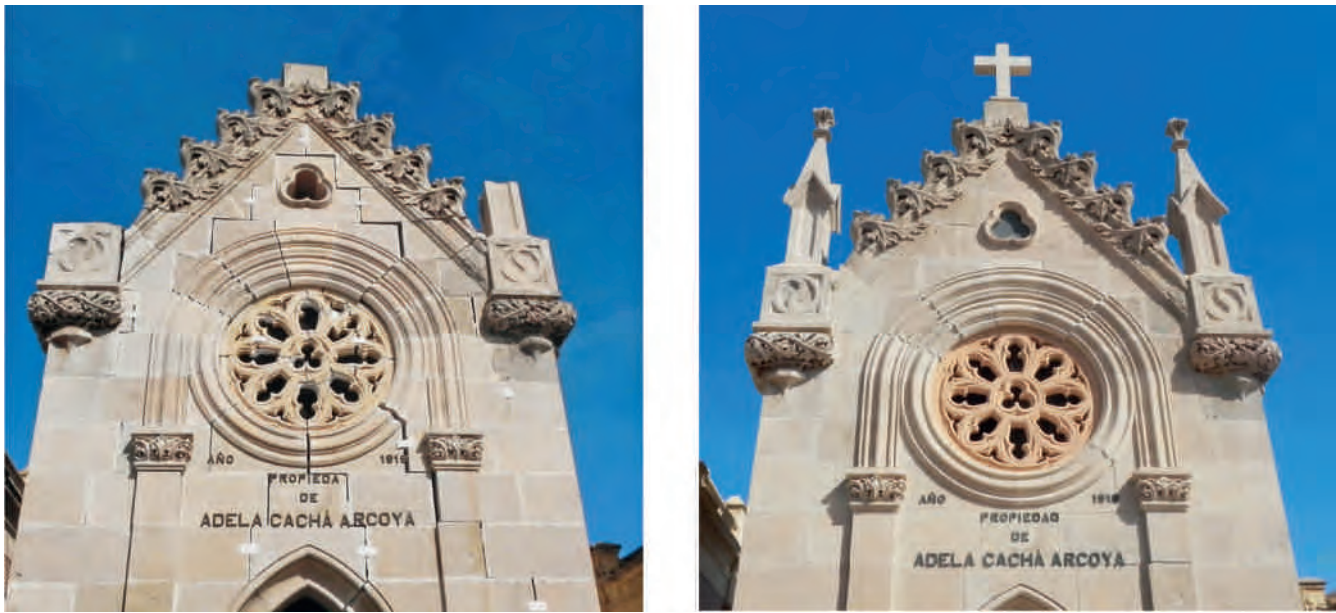
Figura 8. Imágenes comparativas de la parte superior de la fachada principal tras los terremotos (izquierda) y tras la restauración (derecha). Fotografías: Juan de Dios de la Hoz.

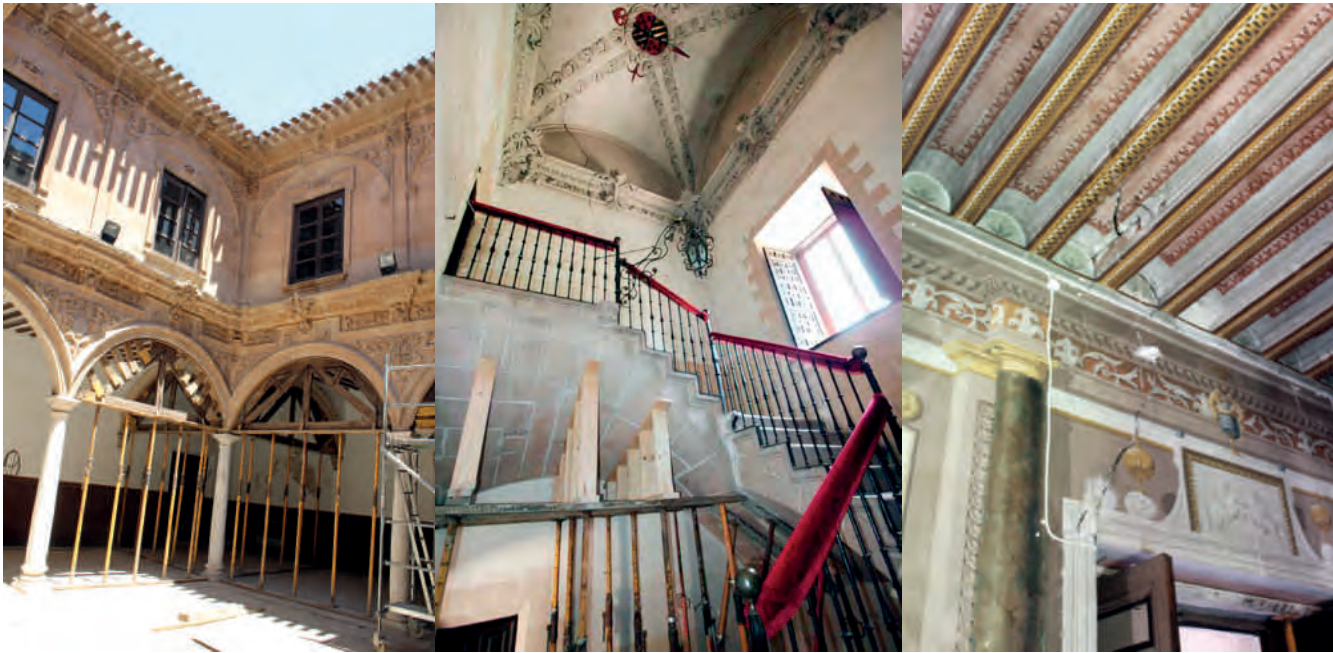
Figura 5. Apeos de patio, escalera y daños de revestimientos.
