La recuperación del patrimonio cultural de la ciudad de Lorca

Edición 2016

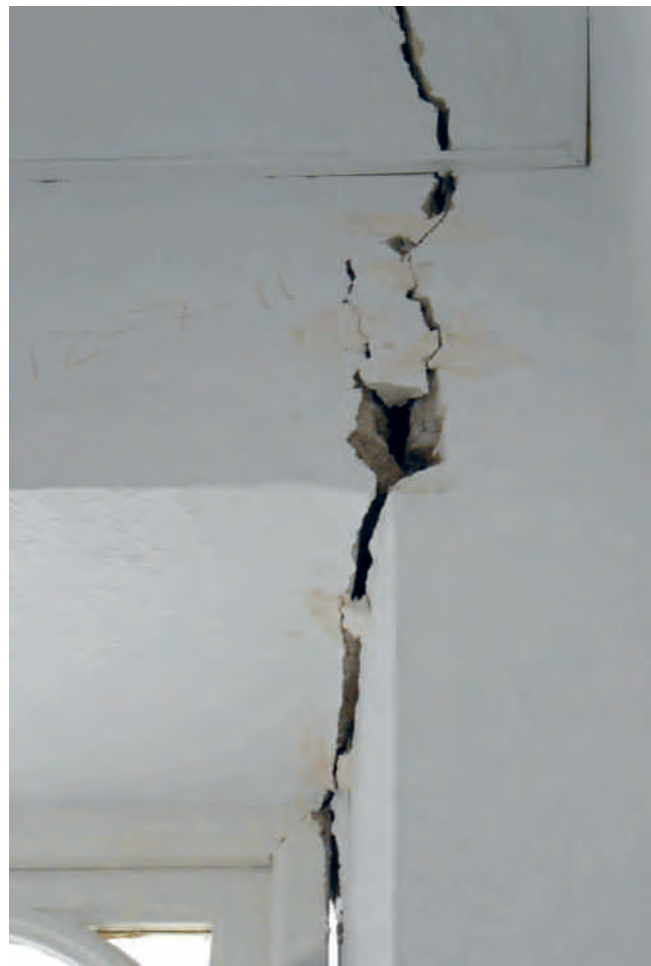
Figura 17. Daños en dependencias de la planta noble.

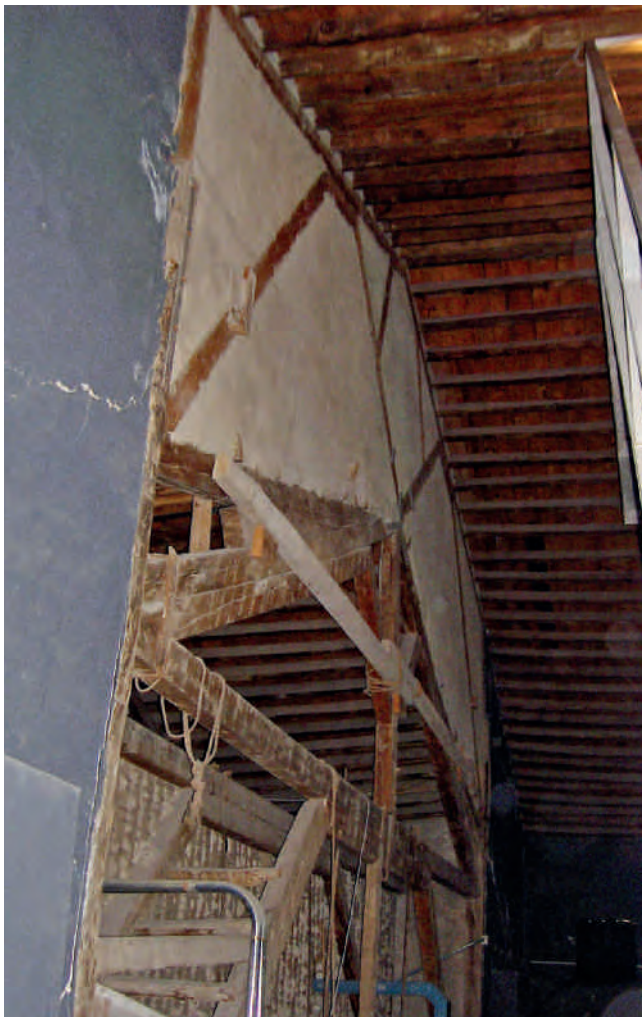
Figura 8. Agrietamiento en el tabicado de cercha sobre la embocadura del escenario.

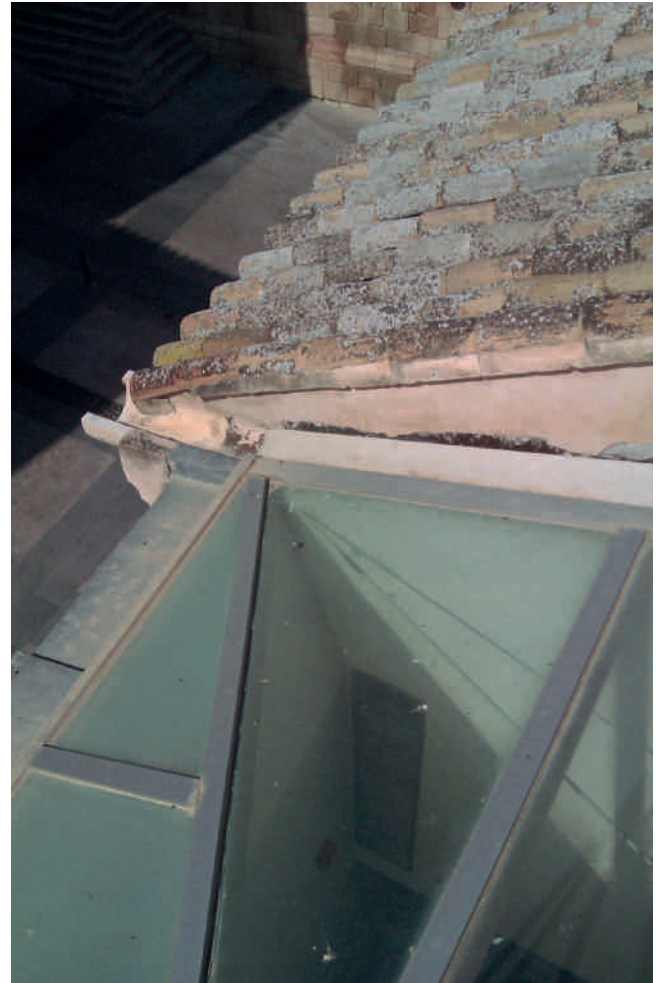
Figura 9. Filtraciones en encuentro entre paramentos.

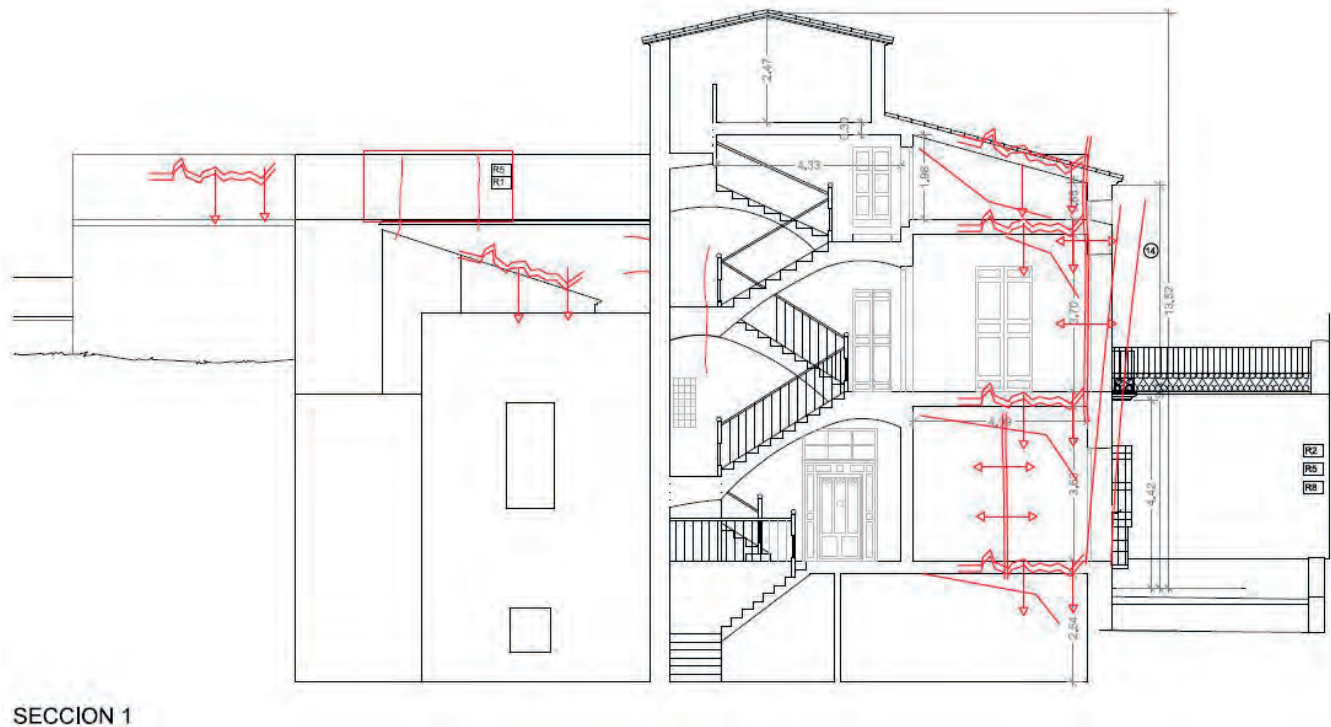
Figura 3. Sección por escalera y daños.

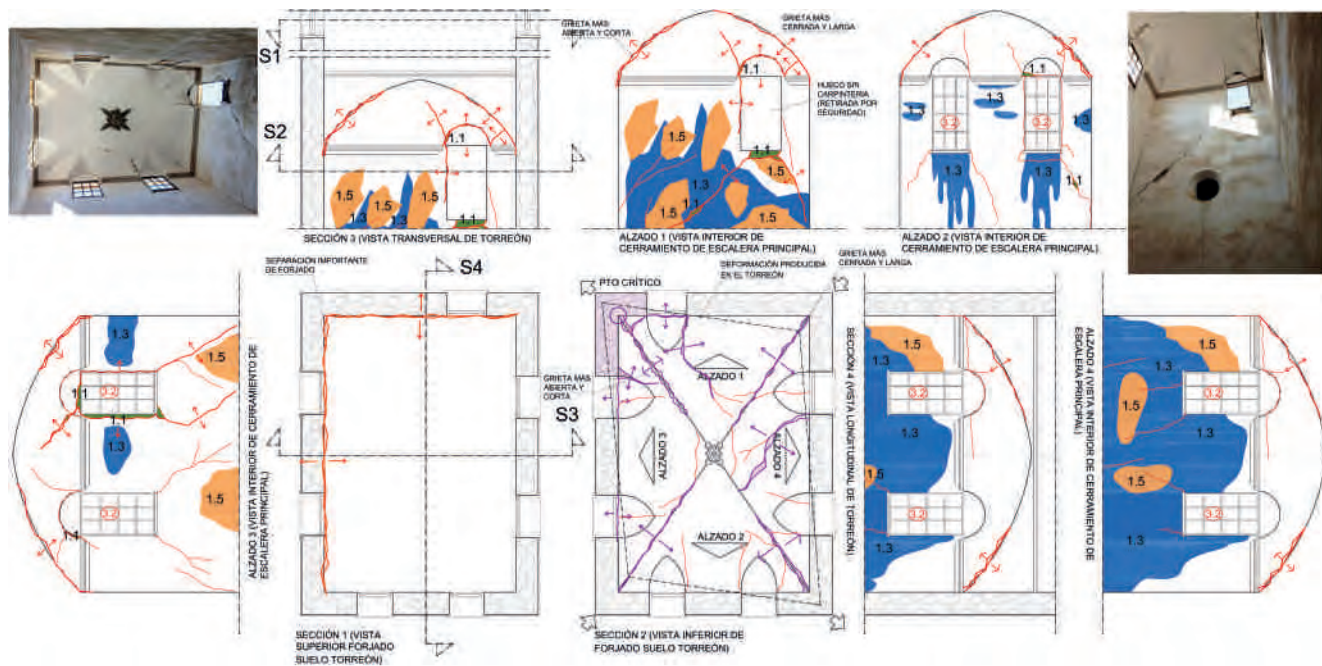
Figura 15. Plantas, alzados y secciones de la cara inferior del forjado del suelo del torreón, con indicación de los daños existentes.

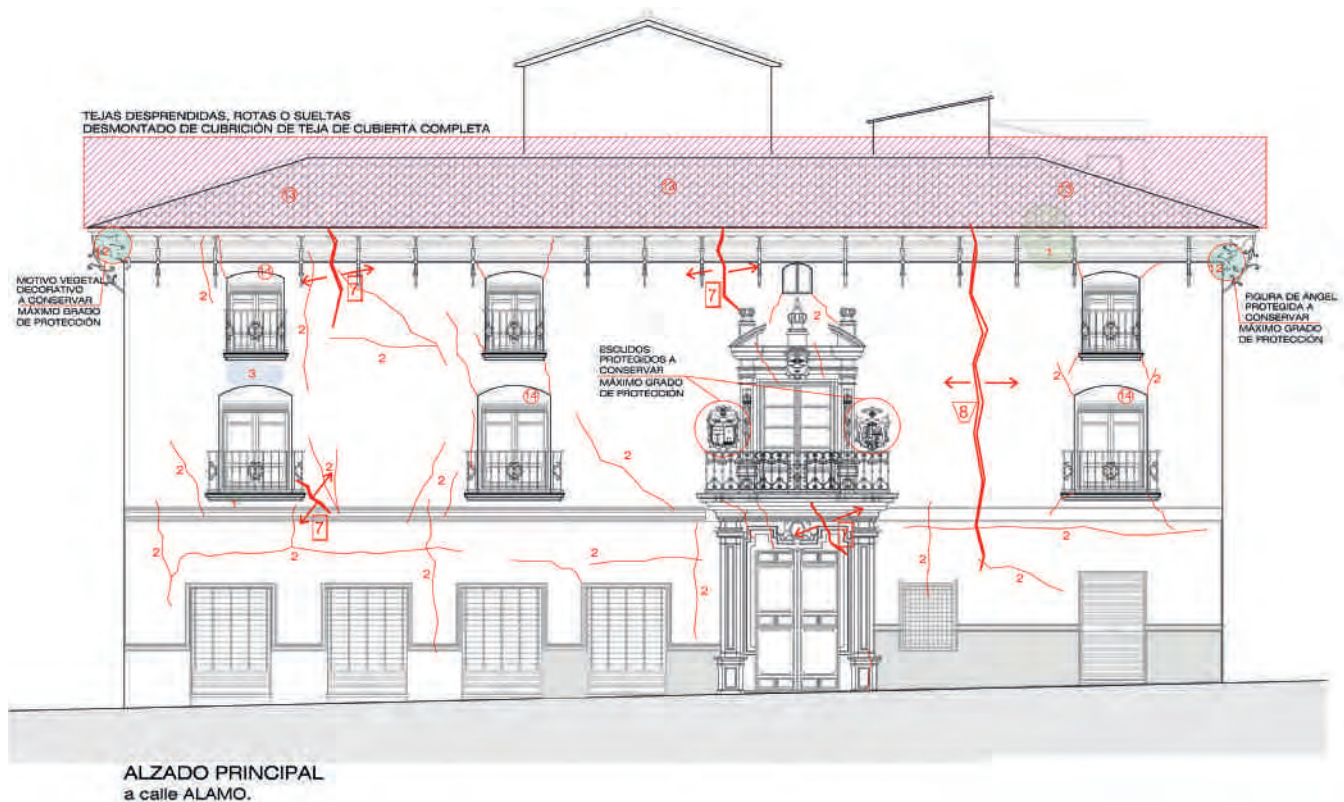
Figura 8. Fachada principal a calle Álamo con descripción de los daños.

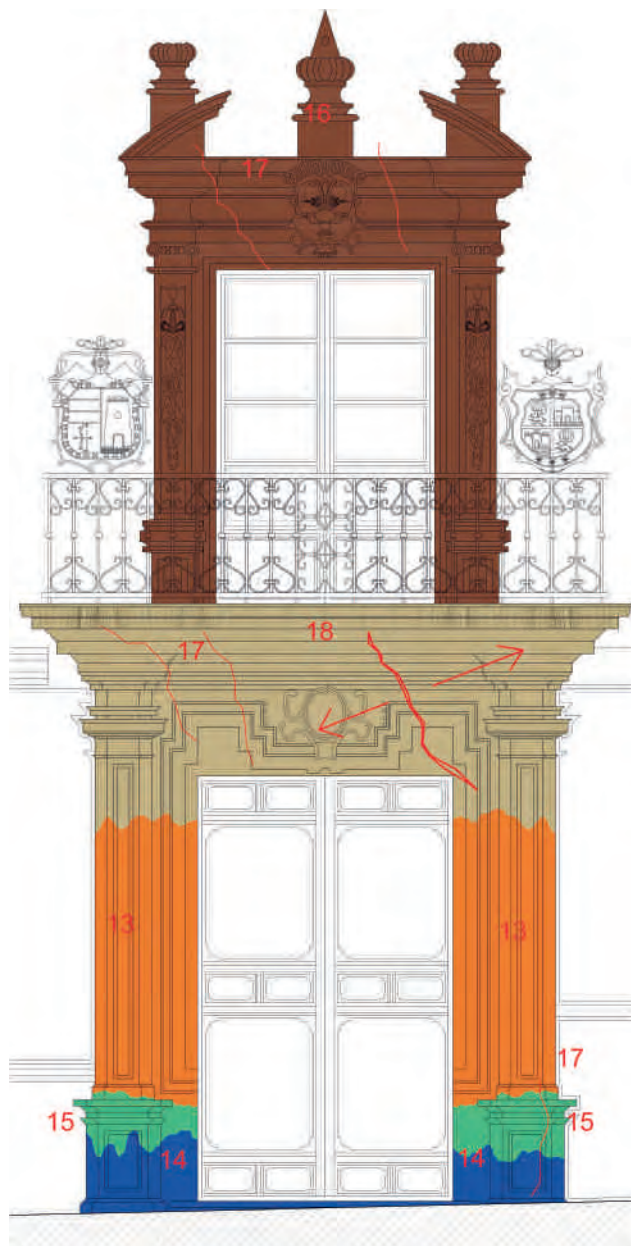
LEYENDA DE DAÑOS EN PORTON DE ENTRADA.	
Grandes Alveolos localizados	13
Manchas oscuras por la incidencia del tráfico	14
Daños por humedad ascendente y erosión mecánica	15
Alteración cromática	16
Fisuras por terremoto	17
Zonas arenizadas y pérdida de material	18
Grieta en dintel de la puerta del primer cuerpo	19

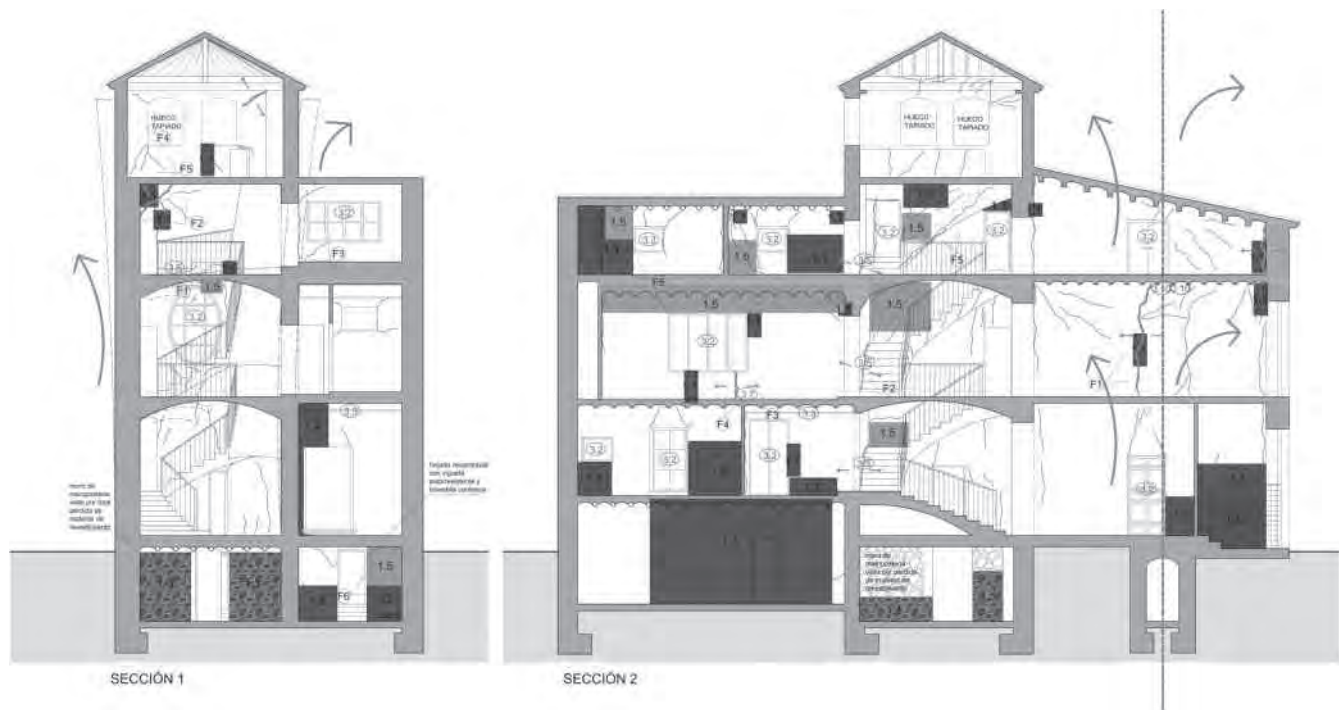
Figura 9. Secciones transversal y longitudinal con daños.

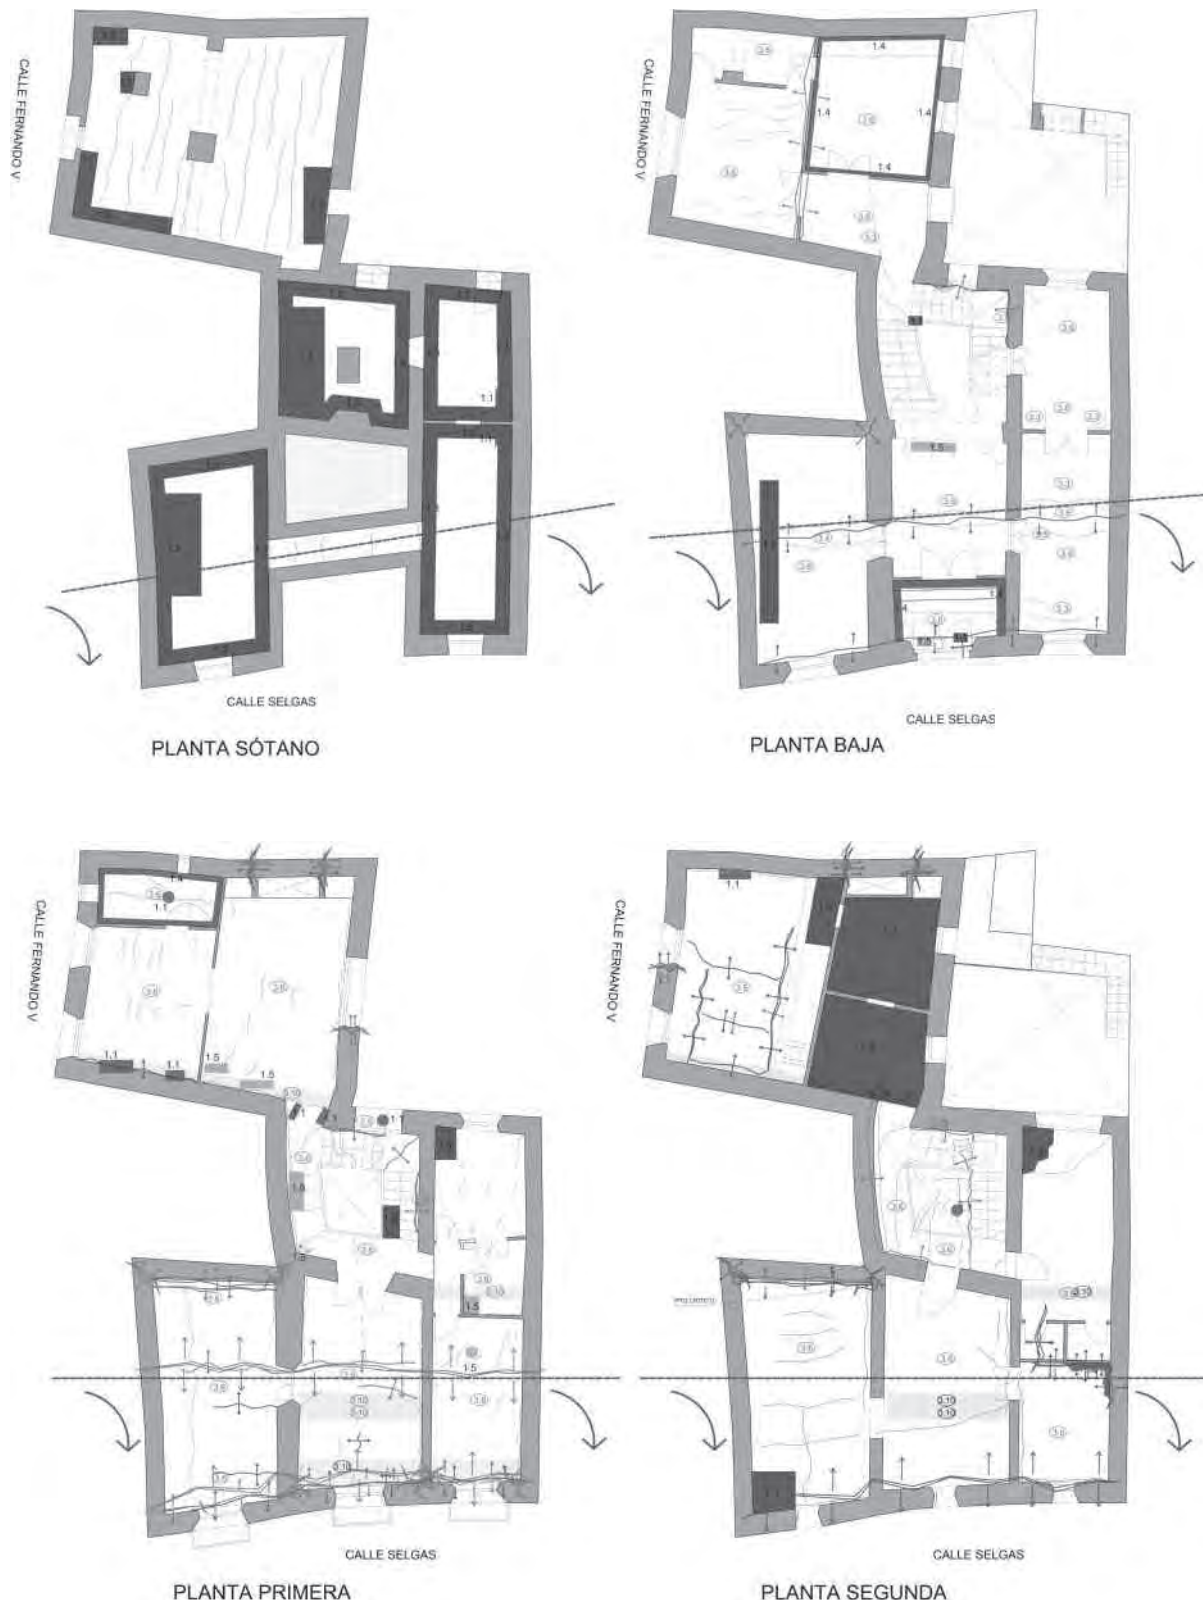
Figura 10. Plantas de daños en la edificación, tras el terremoto.
