TU EDIFICIO EN FORMA

CONSERVACION Y MANTENIMIENTO. ELEMENTOS METALICOS EN FACHADA DE EDIFICIOS: EL CASO DE LAS CORROSIONES POR AIREACION DIFERENCIAL EN ELEMENTOS METALICOS DE FACHADA DE EDIFICIOS.

AUTOR: Pedro Sánchez Gálvez, nº colegiado 868, pedro.sanchez3@carm.es; ps956@hotmail.com

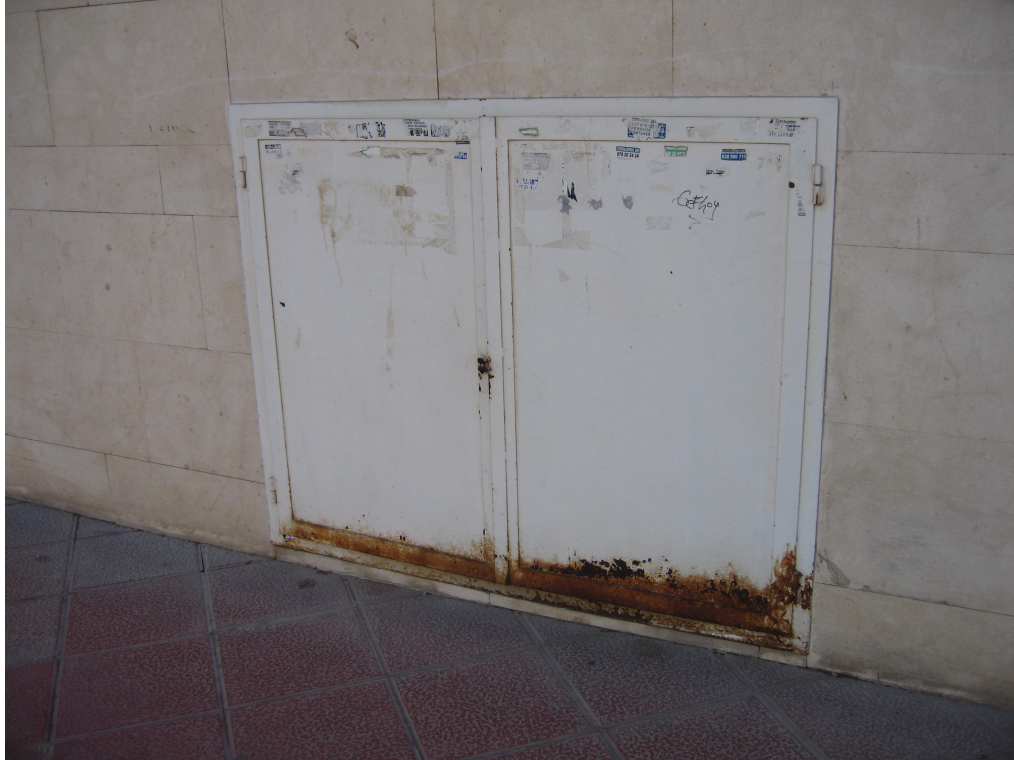
Foto 1.- Vista general del registro en planta baja del edificio, donde se observa la alteración de corrosión por aireación diferencial en bajos de registros de puerta metálica.

El presidente de la Comunidad de Propietarios reclama los servicios de un técnico, con objeto de que le asesore e informe su parecer sobre las alteraciones aparecidas en los bajos de las puertas metálicas de los registros de acometida de instalaciones del Edificio y su opinión sobre dichas anomalías, (**foto 1**).

Se realizó una visita de inspección en presencia de propietarios de las viviendas del Edificio, y se observó la corrosión en las partes bajas de las puertas metálicas de los registros de instalaciones con pérdida de material bases del acero y de la pintura de revestimiento, a tal efecto se aprovechó la visita para realizar las siguientes revisiones:

En la base de las puertas metálicas de los registros de instalaciones, situados en planta baja de la fachada Norte, presenta desprendimiento de su revestimiento (pintura al esmalte) por **oxidación**, y degradación superficial del material de las puertas metálicas con posibles pérdidas de sección del mismo por **corrosión**.

Y, por último, indicar si las superficies de dichas plataformas o elementos horizontales, si se llegan a oxidar por falta de protección, suelen producir fácilmente la corrosión por oxidación en zonas más amplias (**ver foto 1**).

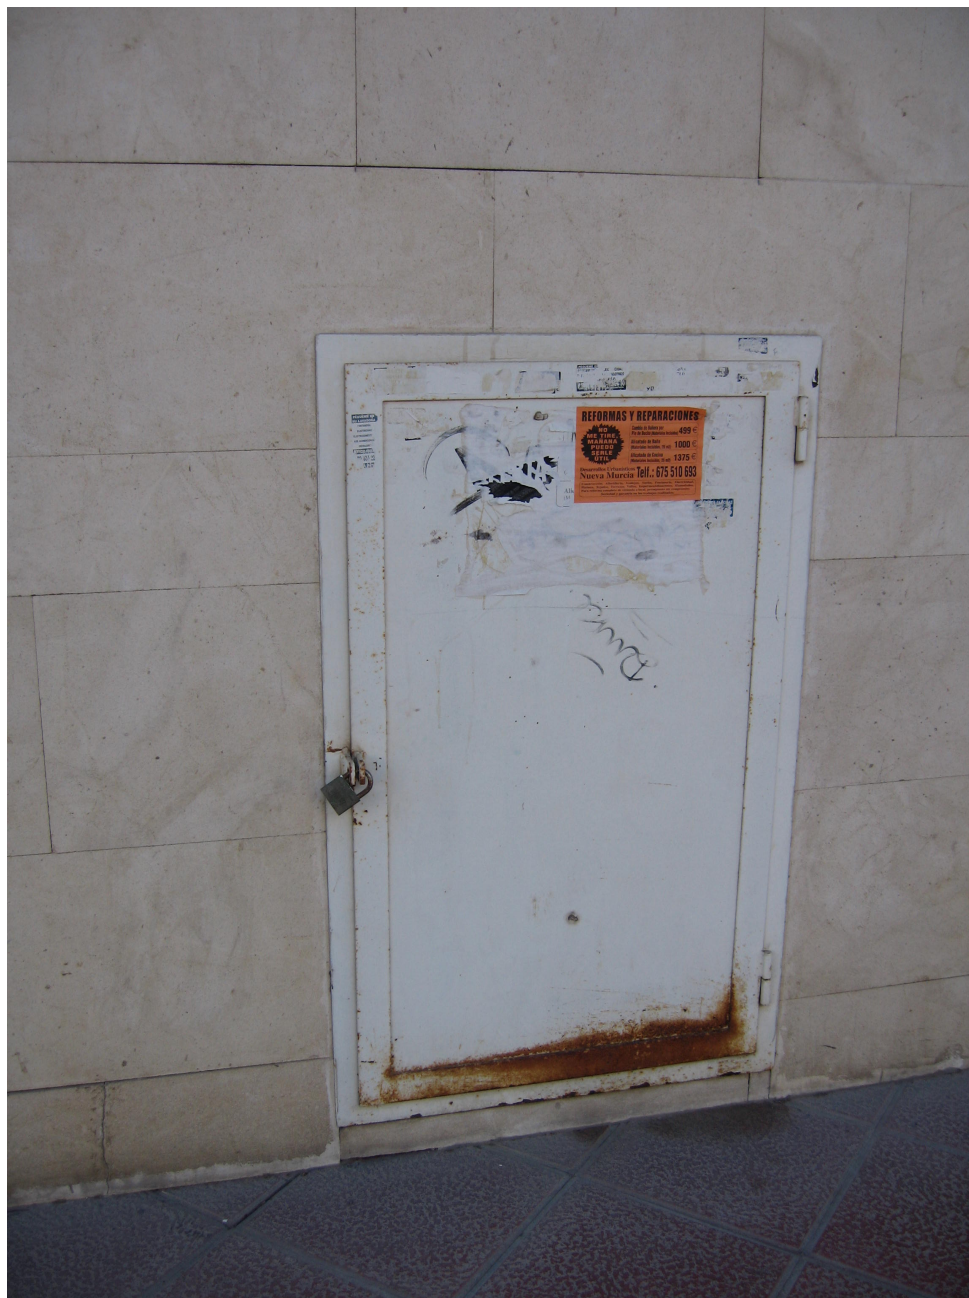
Foto. - 2. Detalles de la lesión: corrosión por aireación diferencial en parte baja de puerta metálica

Así pues, el flujo de electrones del ánodo al cátodo se materializa con esta pérdida de partículas del metal que resulta corroído (**foto 2**).

En nuestro caso, es evidente que el tipo de corrosión que nos encontramos en estos elementos de la fachada es el que podemos denominar: **Corrosión por aireación diferencial (figura 1 y 2).**

registros metálica más cercana a la base de la calzada, existen resaltos de superficies horizontales, donde permanecen gotas de agua (*procedentes del chispeo de las lluvias o del riego por aspersión de las zonas ajardinadas adyacentes*) el tiempo suficiente y durante varios ciclos de humedad sequedad. En estos casos, el par galvánico se produce entre la zona húmeda que actúa de ánodo, y la zona seca, que lo hace de cátodo, con lo que las partes bajas resultan corroídas.
