TU EDIFICIO EN FORMA

CONSERVACION Y MANTENIMIENTO. ELEMENTOS DE CUBRICION DE ANTEPECHOS EN EDIFICIOS:

EL CASO DE LAS HUMEDADES Y FILTRACIONES EN ALBARDILLAS Y CUBREMUROS DE ANTEPECHOS.

AUTOR: Pedro Sánchez Gálvez, nº colegiado 868, pedro.sanchez3@carm.es; ps956@hotmail.com

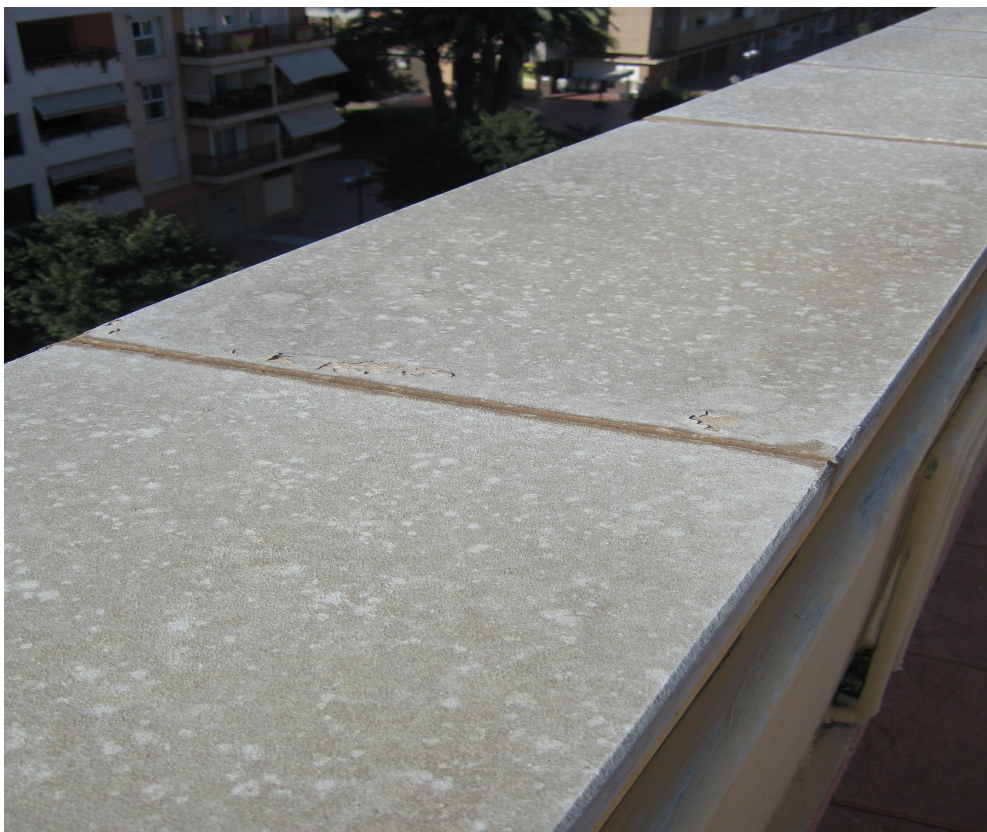
Figura 1.- Albardilla de piedra caliza en cubre-muros de antepecho de cubierta plana con lesiones de desprendimiento de revestimiento de pintura y juntas mal resueltas.

Sin sustitución de las piezas de las albardillas: Se procederá al sellado de juntas, cuando se trata de piezas muy grandes, que, por retracción, han abierto, que, en nuestro caso, **son piezas de 33 x 60 cm (ver figura 1)**, **o retacado** de dichas juntas, si fueran piezas de tamaño más pequeñas.

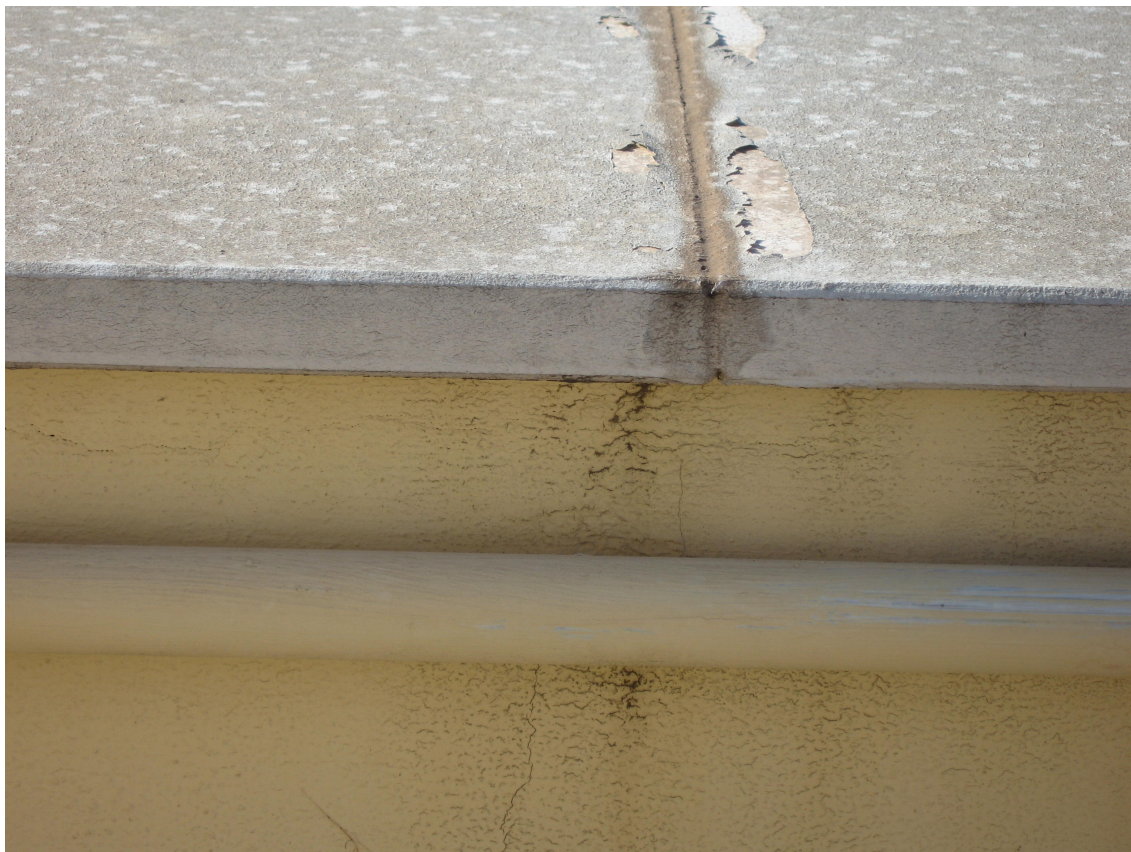
Foto. - 2. Detalles de la lesión: filtraciones por humedad en junta y desprendimiento superficial del revestimiento empleado por erosión en albardilla de piedra caliza.

Las filtraciones por humedad **por albardilla** se producen por ausencia de esta, que no es nuestro caso, o por su mal funcionamiento, que, si es el caso, ya que se observa de forma generalizada la abertura de las juntas por su deficiente sellado y por su falta de pendiente, además dispone de suficiente solape sobre los planos verticales que funcionan como goterón. No parece que se observe excesiva porosidad ni roturas (*grietas y fisuras*) en los aplacados de piedra caliza que coronan el antepecho de la cubierta.

Así pues, las únicas **grietas y fisuras** que se observan coinciden con las aberturas en las juntas de las piezas que forman la albardilla (**foto 2**). Los cambios de temperatura y de humedad, se acentúa en **la albardilla** debido a su mayor nivel de exposición, son el origen de estas lesiones mecánicas.

En cuanto a las lesiones por **erosión** se distinguen tres tipos (***mecánicas, físicas y químicas***), la que se observa en general en las piezas de las albardillas, son de origen **físico** debido a las humedades previas que se mantienen en la coronación de las piezas por falta de pendiente y con la colaboración fundamental

de los cambios de temperatura, (**fotos 1 y 2**), el avance de la erosión suele ser muy lento, afecta a cualquier material pétreo, siendo mayor el efecto cuanto más poroso sea.

Aplicación **de productos endurecedores hidrofugantes o selladores**, a base de resinas acrílicas o epoxídicas, o de siliconas, que taponan los poros superficiales y endurezcan el material afectado por la filtración, en nuestro caso, es una piedra caliza que tiene una cierta porosidad.

Previamente, se procederá a la limpieza, decapado y lijado de los restos de revestimiento o suciedades existentes en las piezas de albardillas.

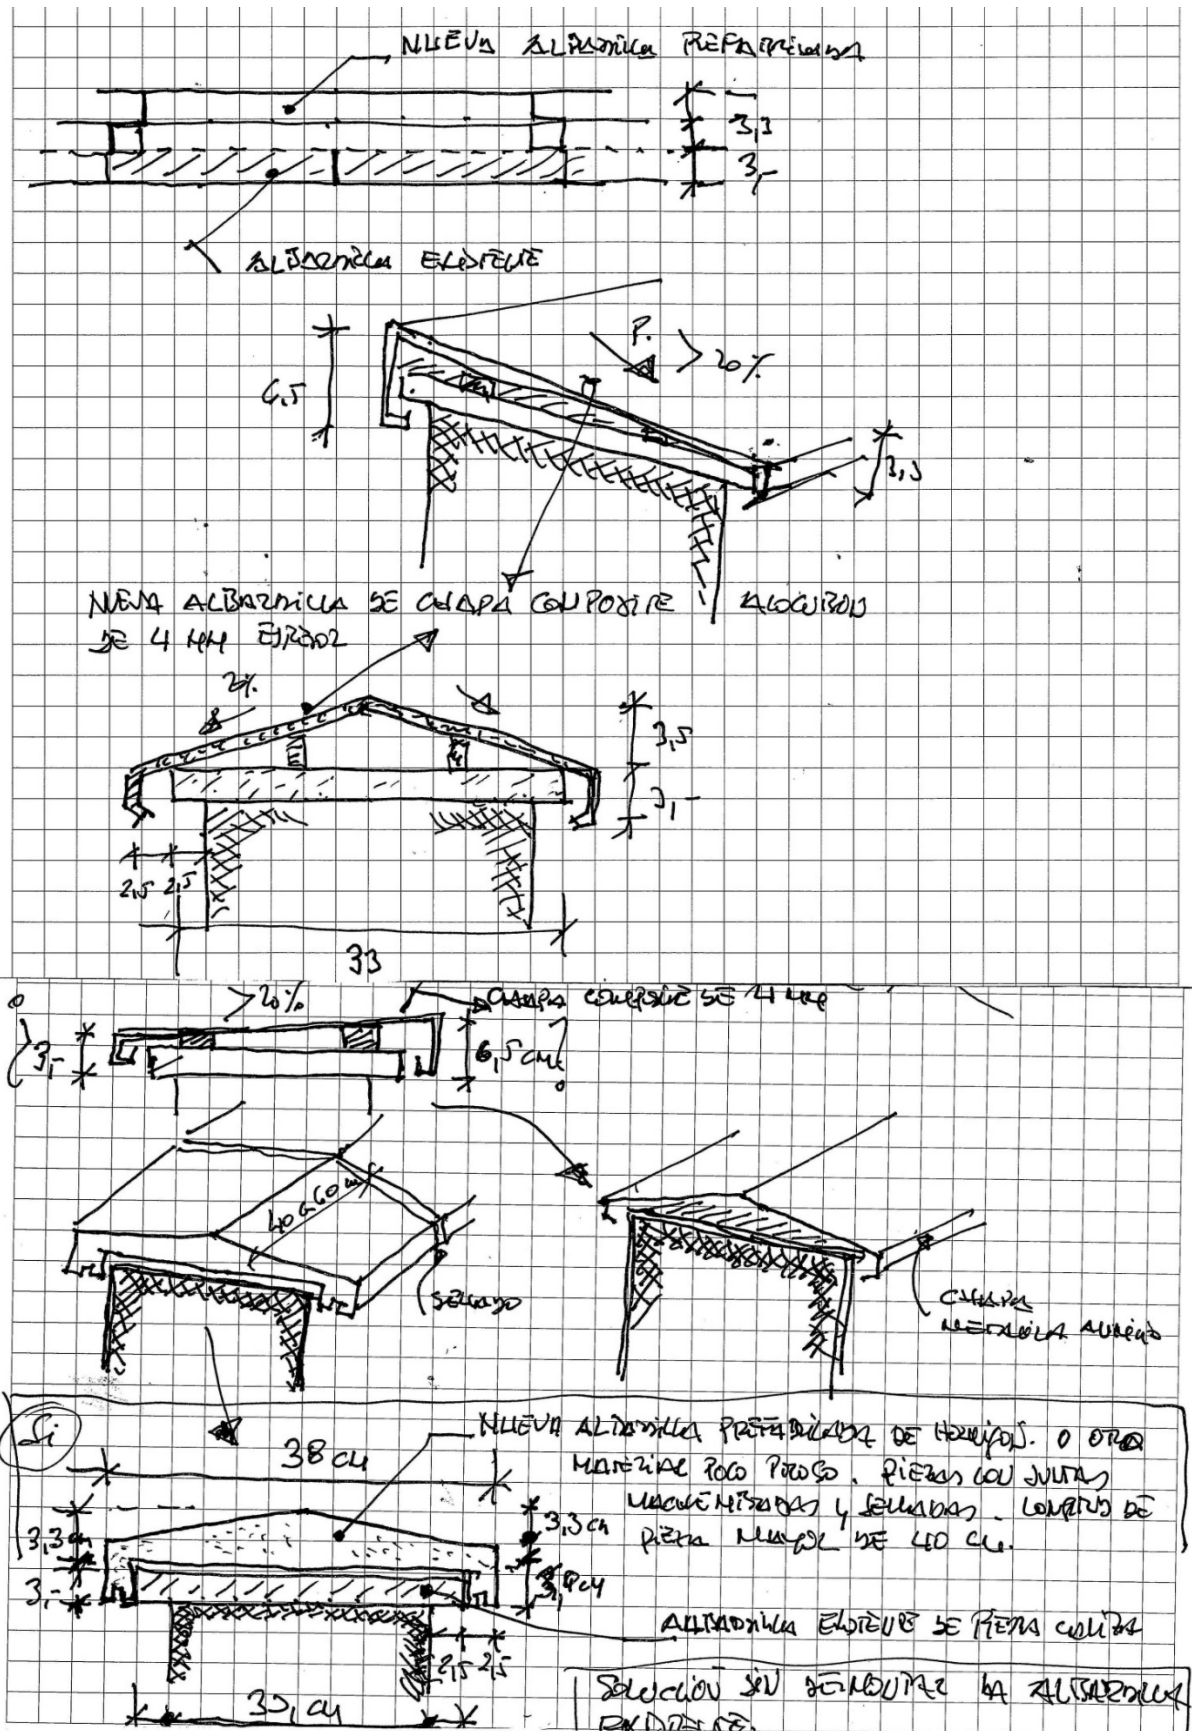
Figuras 3.1 y 3.2.- Detalles constructivos donde se observa las soluciones indicadas: Sustitución de la albardilla o manteniendo la misma y actual sobre ella.

Sustitución de las piezas de las albardillas, estudiando que las nuevas, tengan juntas adecuadas y estancas, colocadas solapando las juntas de las piezas existentes, con pendiente suficiente y goterón a ambos lados, **(ver figura 3.1)**.

Colocación de una nueva albardilla sobre la existente, normalmente de chapa de aluminio, acero u otro material, por facilidad, asegurando que **cumpla todos los requisitos de prevención, es decir, de mayor resistencia a la intemperie (menor coeficiente de absorción y mayor resistencia a las heladas o cambios de temperatura)** **(ver figura 3.2)**. También se puede ver la colocación de piezas de albardilla de tipo petreo o prefabricado.
