El Terremoto de Lorca

Efectos en los edificios

Ramón Ivarez Cabal
Eduardo Díaz-Pavón Cuaresma
Raúl Rodríguez Escribano

INTEMAC

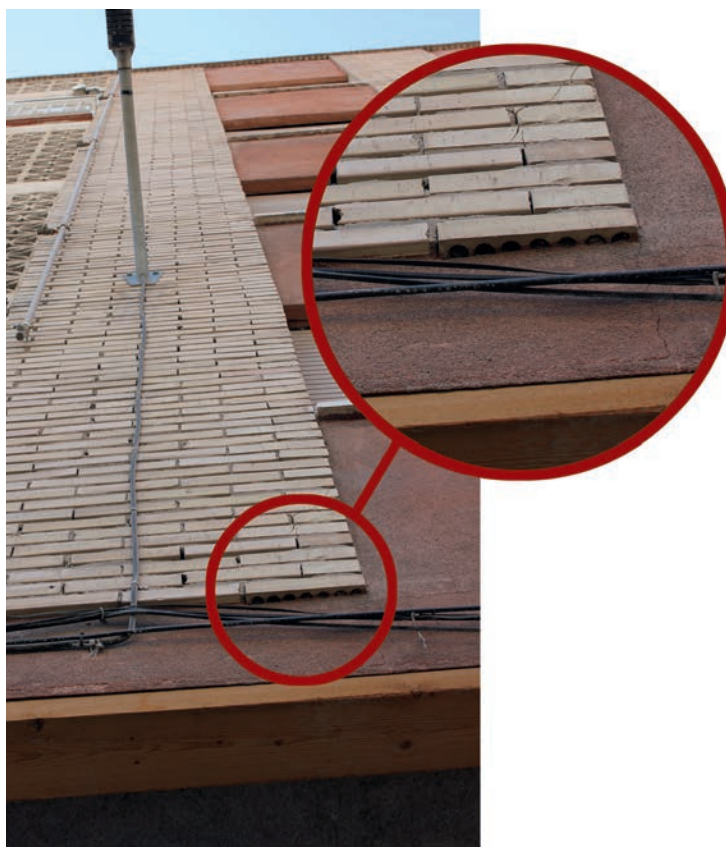
▲ Fotografía nº1-19

El estado de estos edificios no era, en muchos casos, idóneo. La simple inspección de algunos daños supuestamente causados por el terremoto permitía situar su origen real en la degradación previa

de la estructura. Un problema generalizado era la corrosión de las armaduras, debida tanto a la mala calidad del hormigón como, muy especialmente, a lo descuidado de la ejecución. Los valores del recubrimiento medidos en distintas secciones resultaban muy dispersos (por defecto en unos casos y por exceso en otros) lo que implica el que algunas armaduras no contaban realmente con protección alguna por parte del hormigón. Eran también muy numerosas las fisuras de todo tipo, de asiento plástico (que marcaban la posición de los cercos en los pilares), de contracción térmica y de retracción

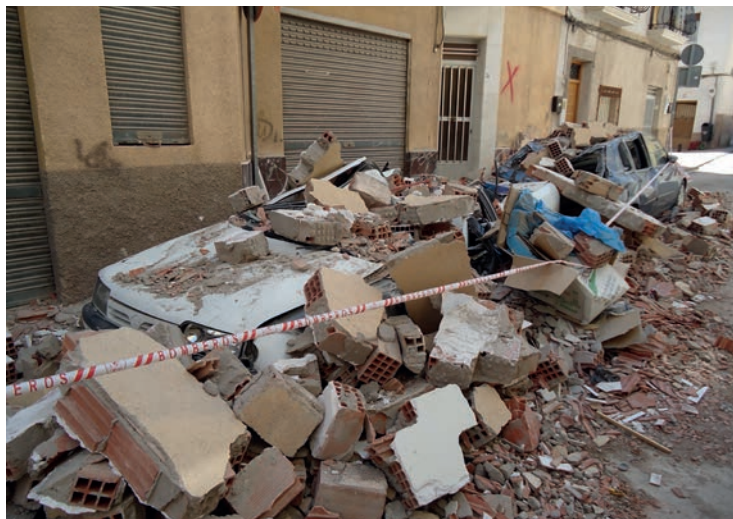
▲ Fotografía nº 2-1

Muchas de las calles de Lorca presentaban el aspecto que refleja la fotografía nº 2-1. En las aceras, sobre los automóviles y dispersos en la calzada aparecían restos de albañilería, en ocasiones paños enteros de fachadas, parapetos y todo tipo de cascotes. Aunque la imagen se repetía en todos los barrios de la ciudad independientemente de su situación resultaba especialmente clara en los formados por edificios modernos, entendiendo por tales los dotados de estructura diferenciada del cerramiento, frente a los más antiguos, en los que predominaban los edificios con muros.

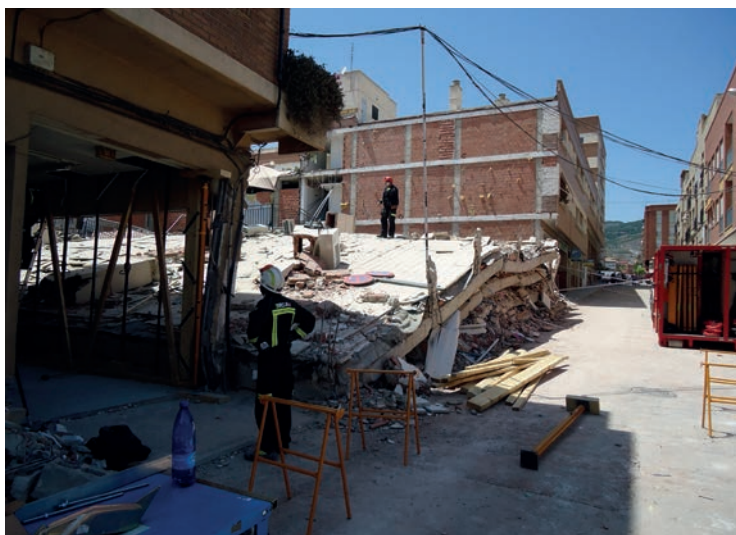
▲ Fotografía nº 2-2

Los daños estructurales, en cambio, no eran tan evidentes en esta primera impresión. Dejando de lado las construcciones históricas, tan sólo un edificio colapsó de forma completa (fotografía nº 2-2), aunque fueron varios los colapsos parciales (fotografía nº 2-3).

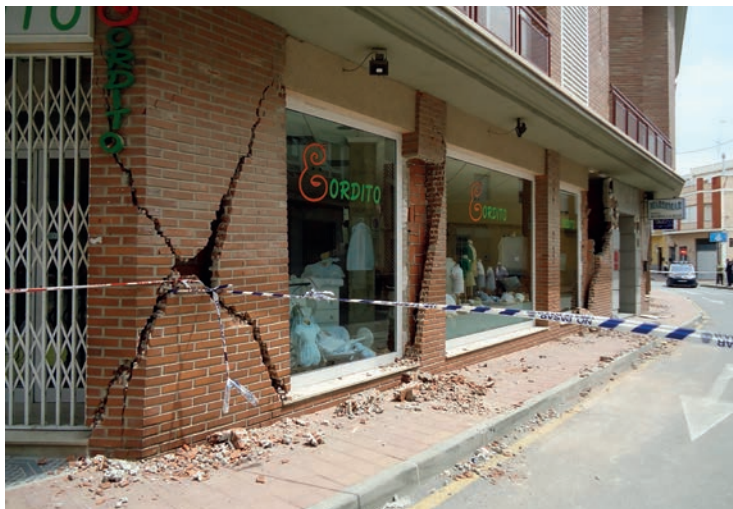
▲ Fotografía nº 2-6

El fallo de los cerramientos de las plantas bajas seguía un patrón distinto, coherente con los esquemas de colapso ante acciones en su plano ejercidas desde el contorno. Estas acciones producen en los paños ciegos de fábrica el característico esquema de rotura en aspa (fotografía nº 2-6) que se observaba con frecuencia en los edificios de la ciudad.

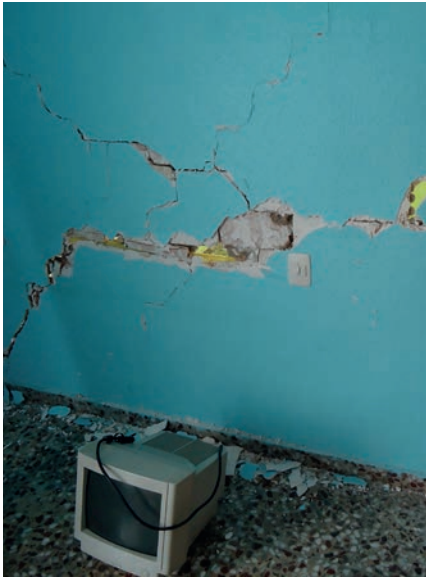
▲ Fotografía nº 2-7

La posterior inspección de las viviendas permitió observar el mismo patrón de daños en las tabiquerías interiores de los edificios (fotografía nº 2-7), tanto en las principales (perímetro de zonas comunes, cocinas, etc.) como en las secundarias (particiones interiores). La forma de rotura, en aspa, no siempre era tan evidente como hemos señalado en el caso de los cerramientos porque las fracturas se desviaban para seguir la traza de las rozas efectuadas en los propios tabiques para alojar conducciones.

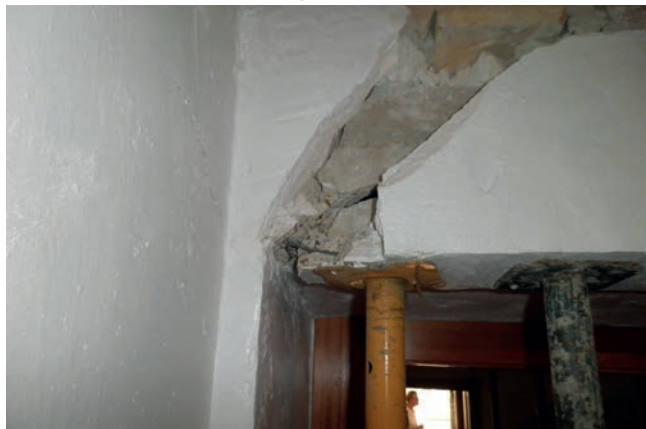
▲ Fotografía nº 2-13

La posterior inspección de los edificios permitió observar otros daños, asociados en muchos casos a actuaciones poco respetuosas sobre la estructura original. Es el caso de la rotura de cargaderos como el que muestra la fotografía nº 2-13.

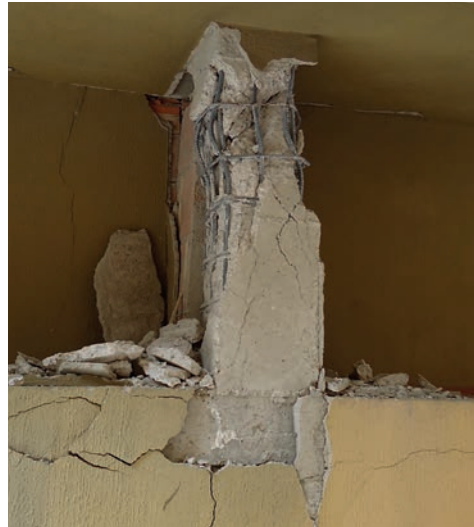
▲ Fotografía nº 2-15

En el caso de los edificios con estructura de barras, los daños más evidentes en una primera inspección eran los asociados a los pilares cortos (fotografía nº 2-15). En varios edificios de la ciudad se había producido el colapso de toda la alineación de pilares de fachada, todos ellos cortos.

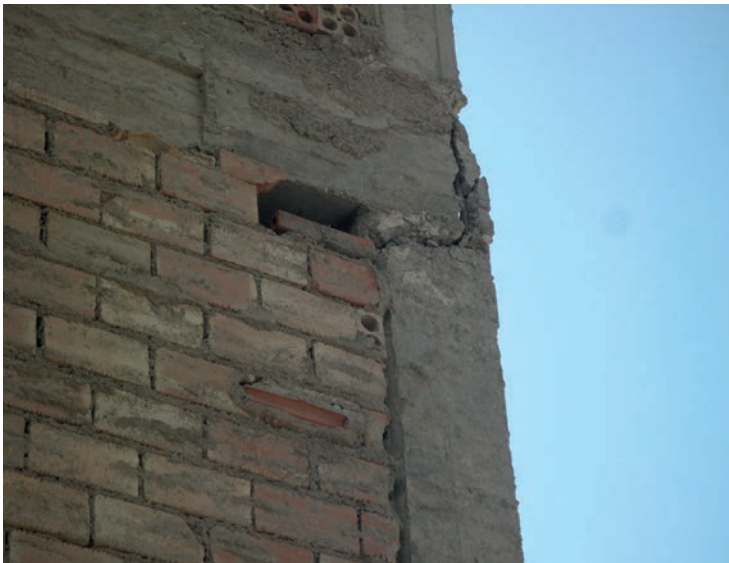
▲ Fotografía nº 2-16

También era fácil observar la existencia de daños graves, siempre en pilares y generalmente en las plantas bajas, debidos a la interacción entre la estructura y los rellenos de fábrica (fotografía nº 2-16). En otros casos era el golpeteo entre edificios aledaños, especialmente en aquellos casos en los que los forjados de ambos edificios no coincidían en cota, el que producía los daños.

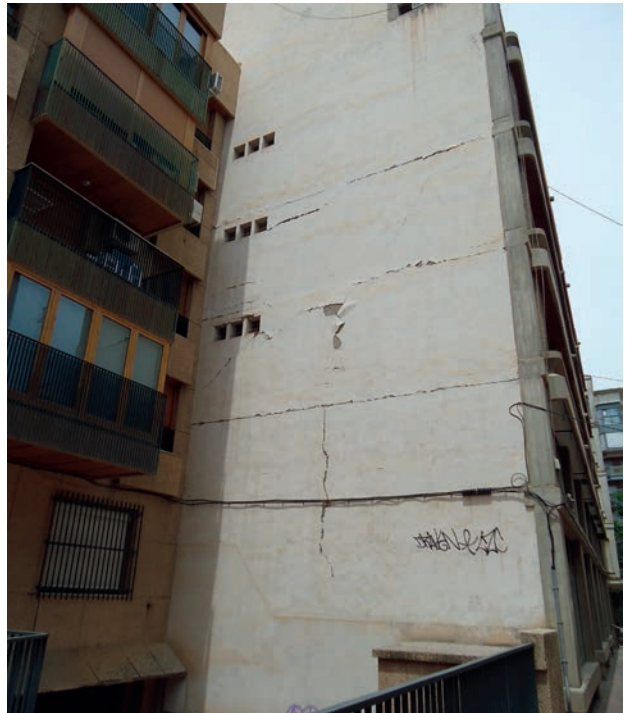
▲ Fotografía nº 6-10

En Lorca se observó de forma generalizada la rotura de la conexión entre la fábrica y la estructura que muestra la fotografía nº 6-10, si bien ésta no es en puridad una forma de fallo, toda vez que ello representa una pérdida de rigidez pero no de resistencia. También se identificaron tipos de fallo similares a los descritos más atrás. La fotografía nº 6-11 muestra un caso de aplastamiento de la fábrica en las esquinas y la fotografía nº 6-12 una rotura por el tendel.

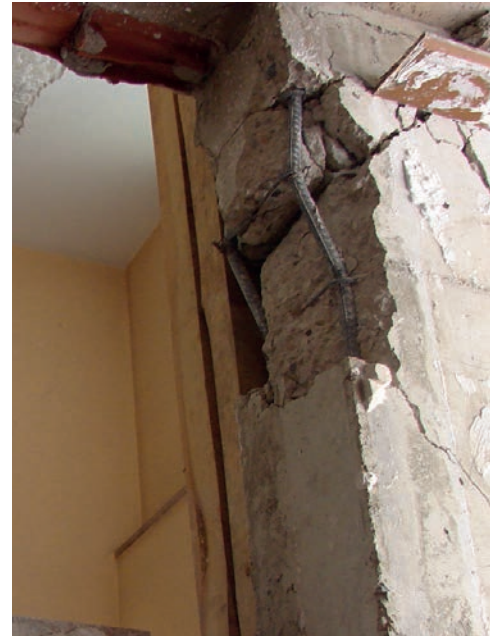
▲ Fotografía nº 8-12

Nos referimos en este punto a daños como el que recoge la fotografía nº 8-12.

El proceso no es especialmente complejo. De hecho, no lo es más que la reconstrucción parcial descrita en el apartado anterior y la dificultad real en este caso es la estimación de las condiciones de seguridad del resto de la estructura durante y, especialmente, tras la reparación.
