## "ANÁLISIS POR PRESTACIONES Y PROPUESTA DE INTERVENCIÓN DE UN EDIFICIO DE HORMIGÓN ARMADO SITUADO EN LORCA (MURCIA), AFECTADO POR DAÑOS ESTRUCTURALES TRAS EL TERREMOTO DE MAYO DE 2011"

El artículo presenta la evaluación de la vulnerabilidad sísmica de un edificio de Hormigón armado situado en Lorca , afectado por daños estructurales del terremoto del 11-05-2011, y la propuesta de intervención y mejora sísmica necesaria. En el artículo se aportan los criterios empleados para la definición de la acción sísmica y de los Estados límites a considerar. El análisis se apoya en las referencias de Eurocódigo EC-8 , documentos FEMA y otras recomendaciones internacionales. Se compara la respuesta de dos modelos estructurales FEM considerando los cerramientos como masa o como elementos resistentes en la interacción con la estructura , evaluando la aproximación a los daños reales. Un primer análisis estructural de ambos modelos, se establece en contexto-demanda-capacidad , mediante análisis push -over evaluando la vulnerabilidad sísmica y el índice de daños en la situación actual tras el terremoto. Se verifica el cumplimiento ó no de los estados limite definidos. Se precisa una mejora sísmic

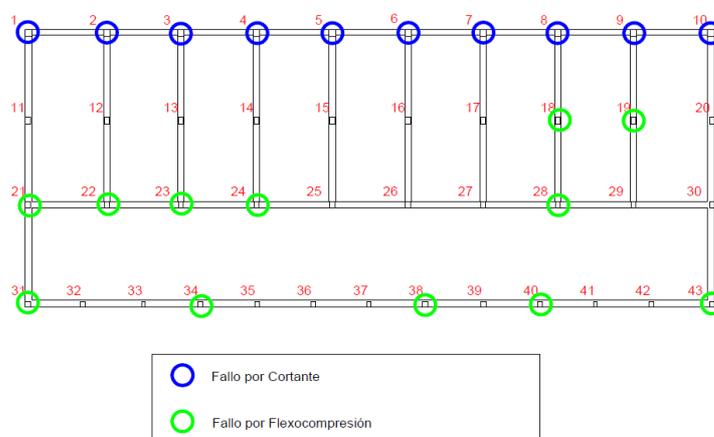
**Figura 1 a) Localización de daños en pilares de planta baja. b) Fallo en pilar por flexocompresión. c) Fallo en pilar por cortante**

Se observa en la *Figura 1a*), la mayor parte de los daños se registró en la fachada trasera, donde se produjo la rotura por esfuerzo cortante en la totalidad de los pilares. En el resto de la planta un gran número de pilares manifestaron daños por flexocompresión. Se han marcado los pilares con un nivel de daño mayor, sin embargo todos muestran fisuras que aparecieron tras el terremoto.

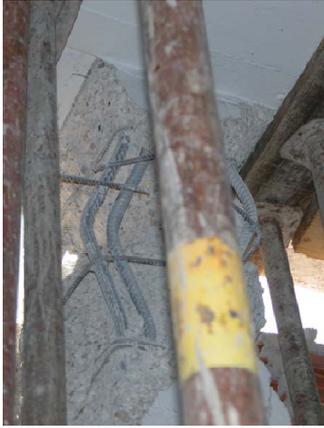
Fallos por flexo-compresión: Los daños debidos a la flexocompresión (*Figura 1b*) son los más comunes tras un terremoto. El incremento de la flexión inducido por el sismo en elementos fuertemente comprimidos como pilares, provoca la aparición de rótulas plásticas en las cabezas y apoyos de éstos, cuando se agota la capacidad de esta rótula el hormigón puede romper por compresión. Este tipo de fallo se manifiesta con diferentes niveles de daño en los distintos pilares de la planta baja. El mayor grado de lesión, además de una rotura más brusca vienen provocados por la insuficiencia de confinamiento del hormigón proporcionado por los cercos. En este caso se observa que en las cabezas de los pilares los cercos están excesivamente separados. También puede verse que el atado de los cercos no es el correcto para proporcionar un confinamiento adecuado.

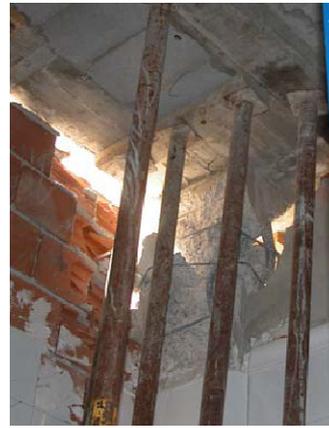
Fallo por cortante: El aumento de los esfuerzos de cortante provocado por el sismo ha producido la rotura en algunos de los pilares de la planta baja de la estructura. La pobre calidad del hormigón así como la insuficiencia de cercos han favorecido este tipo de fallo.

Como se ha dicho anteriormente, las roturas de este tipo se han concentrado en la fachada trasera de la planta baja. Como puede verse en la *Figura 1c*), la rotura por esfuerzo cortante se manifiesta con la aparición de una fisura diagonal, seguida de una pérdida del recubrimiento y el pandeo de las armaduras cuando el nivel de daño es elevado, como ocurre en este caso. Éste es un tipo de rotura frágil y puede provocar el colapso de la estructura.

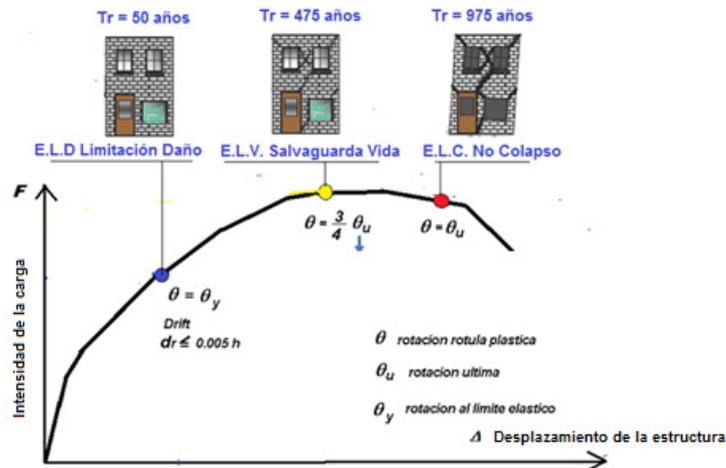
En la siguiente figura se muestran los estados límite seleccionados, además de los que obliga el EC-8 (E.L. de Salvaguarda de la vida y de No Colapso), se ha decidido incluir en el estudio un estado límite de control de daños para un terremoto de menor intensidad. En la misma *Figura 2* se aprecian también los valores de rotaciones y derivas que no deben ser superados en ninguno de los mecanismos dúctiles que aparecen en la estructura, y que además deben ser compatibles con la demanda de desplazamiento total que se obtiene del punto de comportamiento para cada estado límite.

Figura 2 Estados límite considerados en el estudio

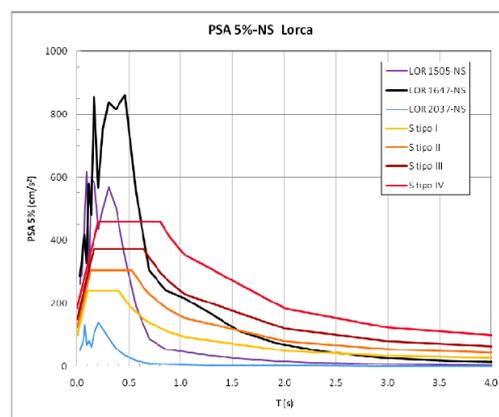
Durante el sismo de Lorca llegaron a registrarse aceleraciones en roca de hasta 0.37g, superando ampliamente la aceleración básica de 0.12g ( $T_r=475$ años) que establece la norma española NCSE-02 para esta ubicación. Este hecho puede apreciarse en la Figura 3, donde se comparan los espectros registrados el 11 de Mayo y los que fija norma. Hay que señalar que las aceleraciones registradas son mayores a las normativas en el de los periodos cortos, donde se sitúan precisamente las edificaciones más dañadas tras el terremoto y el edificio estudiado en particular.

Figura 3 Comparativa de espectros registrados y normativos

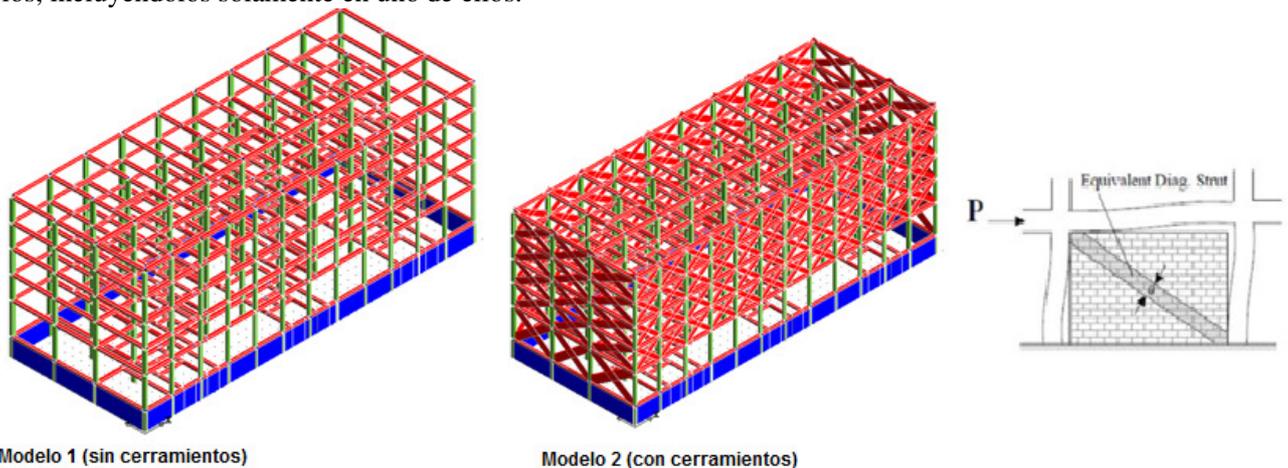
Figura4 Modelos de elementos finitos de la estructura

Como puede verse en la *Figura 4*, los cerramientos se introducen en el modelo mediante el método de bielas equivalentes desarrollado por Al-Chaar (2002), modelizándose como elementos barra funcionando a compresión. El ancho de las bielas se obtiene de las expresiones siguientes (Ecuación 4).

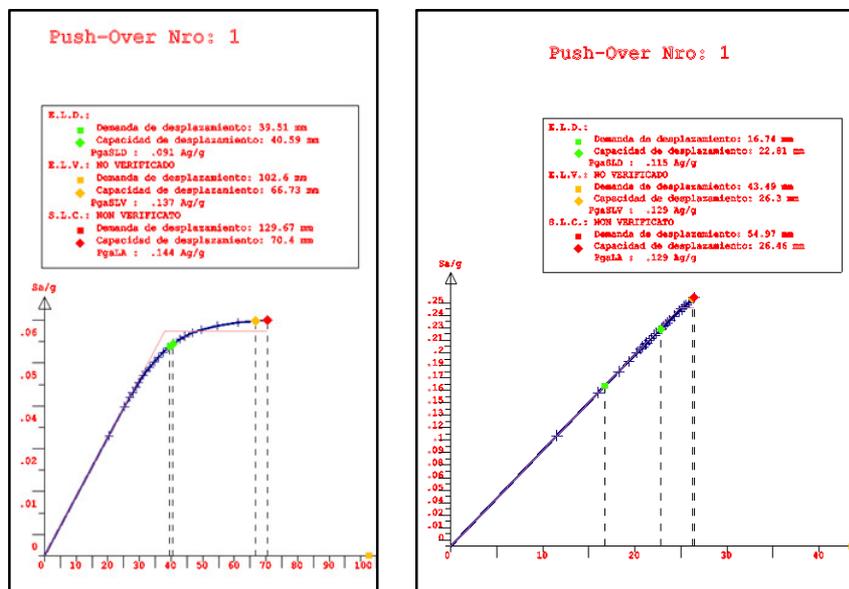
Figura 5(Izq.) Curva capacidad mod.1/ (Der.) Curva capacidad mod.2 Comparativa

- La presencia de los cerramientos influye en el comportamiento sísmico de la estructura, aumentando su rigidez, pasando de un periodo de 1.46s a 0.7s, y disminuyendo su ductilidad de 1.81 a 1.06 (Figura 5). La estructura presenta una ductilidad global muy baja.
- Modifica los modos de fallo que se producen en la estructura. Sin cerramientos aparecen fallos por flexocompresión en las 3 primeras plantas, mientras que con cerramientos se detectan fallos por esfuerzo cortante en los pilares de la fachada trasera de la planta baja y desarrollo de rótulas plásticas en otros pilares de esta misma planta (Figura 6).

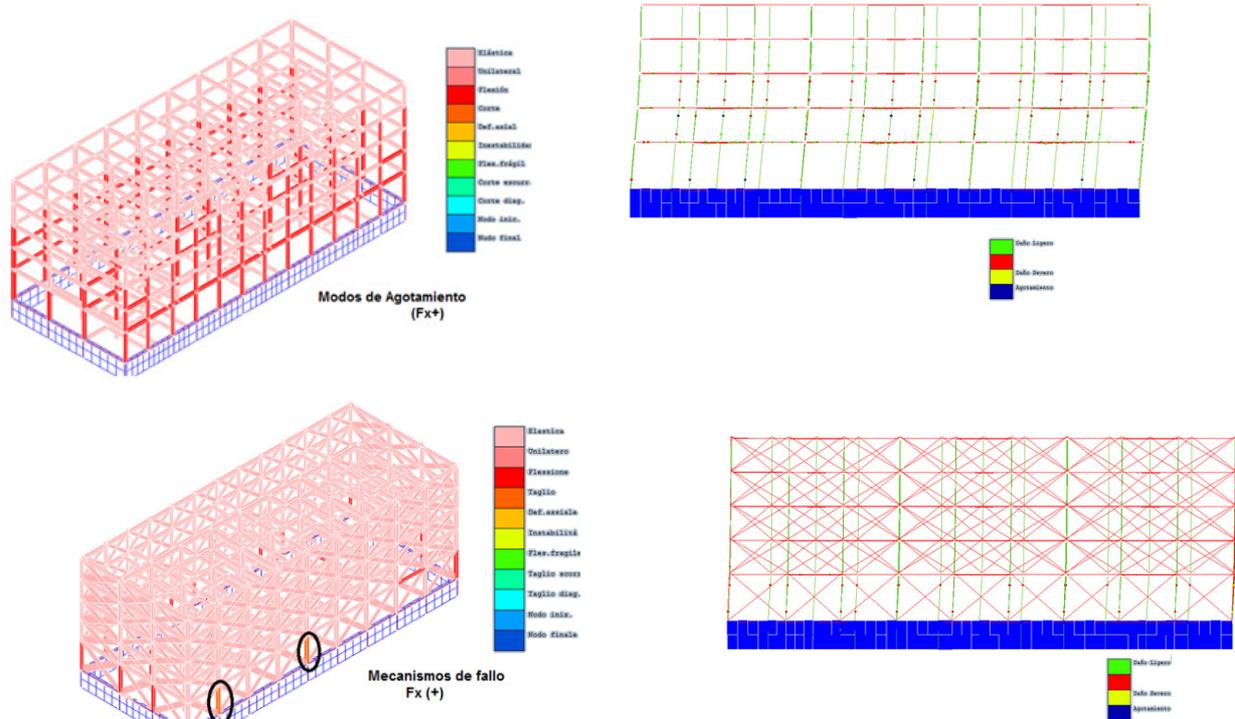
Figura6 Mecanismos de fallo y formación de rótulas plásticas. Modelo 1 (arriba), Modelo 2 (abajo)

El modelo con cerramientos representa mejor los mecanismos de fallo que se han producido en la estructura real tras el terremoto de Mayo de 2011, su periodo también se encuentra en el rango de las edificaciones más afectadas por el sismo, por lo tanto, se decide utilizar el modelo 2 (con cerramientos) como representativo de la estructura por lo que su evaluación se llevará a cabo en base a este modelo.

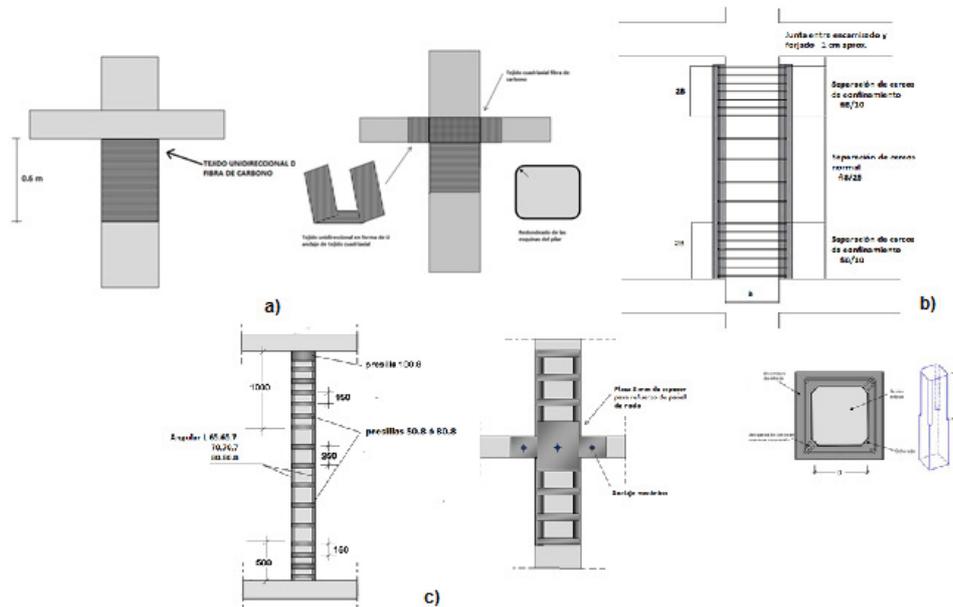
Figura8 Refuerzos en pilares. a) FRP b) HA c) angulares y presillas

Se ha estudiado la consecución de los objetivos anteriores a partir del confinamiento y refuerzo a cortante de pilares mediante 3 soluciones basadas en diferentes sistemas:

- Solución 1: Encamisado con FRP (Tejido de fibra de carbono).
- Solución 2: Encamisado con angulares y presillas metálicas.
- Solución 3: Encamisado con hormigón armado.
