Manual de Rehabilitación y Habilitación Eficiente en Edificación

01- FACHADAS

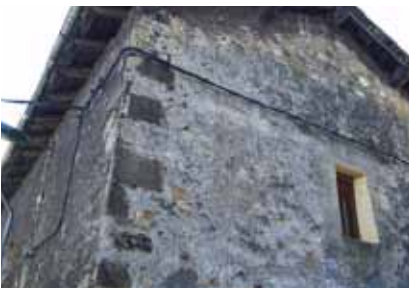
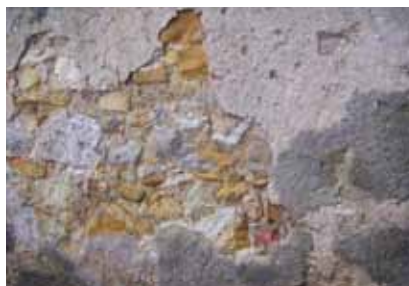
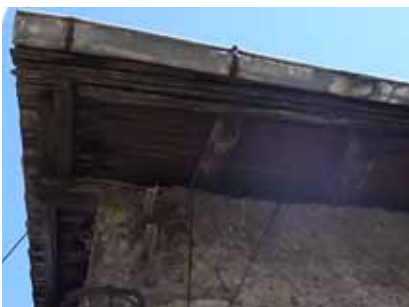
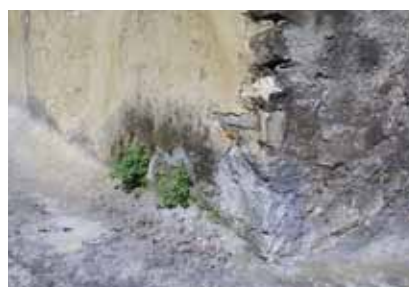
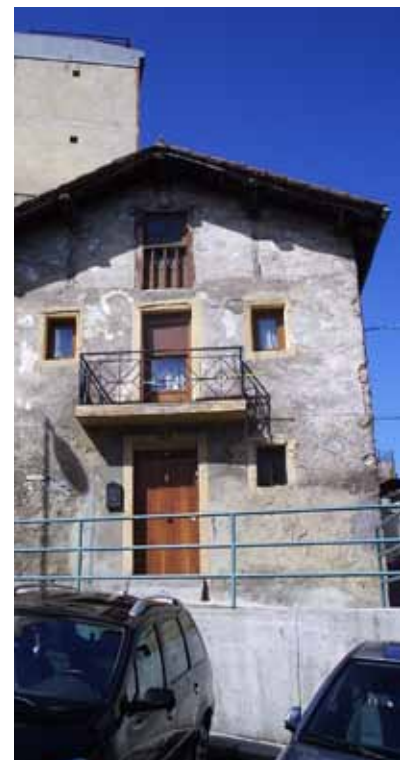
- Ausencia de pintura
 - Erosión y desgaste por agentes atmosféricos y falta de transpirabilidad.
 - Falta de mantenimiento.
- Desprendimiento y erosión del revestimiento
 - Incidencia de agentes atmosféricos en el tiempo.
 - Humedad de remonte capilar.

Picado del revestimiento (manual o mecánicamente) hasta llegar al soporte estable, eliminando restos de mortero mediante cepillado, chorro de agua, arena, etc y posterior reparación de fisuras, grietas y otros desperfectos hallados en el muro una vez limpio.

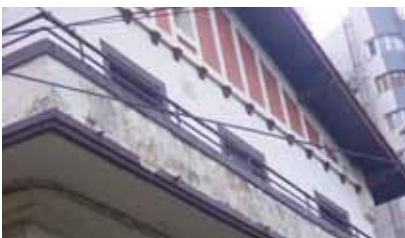
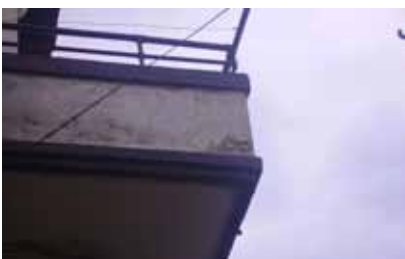
- Desprendimiento y suciedad del revestimiento plástico en antepecho de terraza y otras partes de fachada.
 - Erosión y desgaste por agentes atmosféricos.
 - Filtración de humedad a través del antepecho de la terraza, acumulación de humedad y deterioro del revestimiento plástico y del mortero de enfoscado por falta de transpirabilidad.
 - Escorrentías en la fachada con arrastre y fijación de partículas contenidas en el agua de lluvia.
 - Falta de mantenimiento.

Picado del revestimiento (manual o mecánicamente) incluso de recercados de huecos hasta llegar al soporte estable, eliminando restos de mortero mediante cepillado, chorro de agua, arena, etc y posterior reparación de fisuras, grietas y otros desperfectos hallados en el muro una vez limpio.

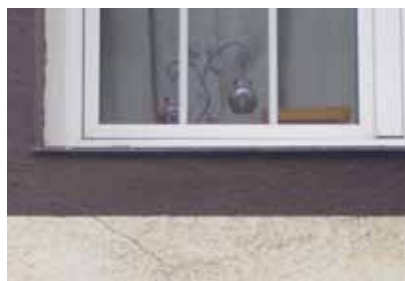
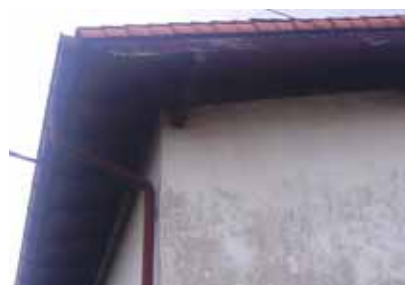
- Fisuras a 45° en cabezales, alféizares de huecos y en encuentro de cubierta con cerramiento.
 - Falta de refuerzo con malla en el mortero de enfoscado.
 - Repercusión en el revestimiento de la flexión del alfeizar y cabezal en el punto de empotramiento por la carga transmitida por la superestructura. Repercusión en el revestimiento de la carga transmitida por la estructura de cubierta, superior a la resistencia del enfoscado y pintura.

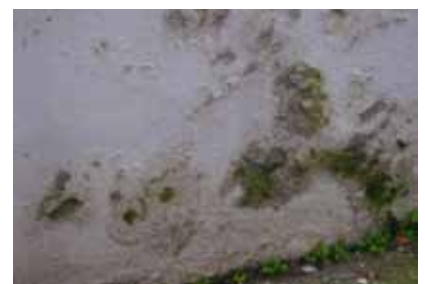
- Manchas oscuras y verdosas en partes bajas de fachada.
 - Proliferación de microorganismos por presencia constante de humedad en fachada. Incorrecta evacuación de agua.

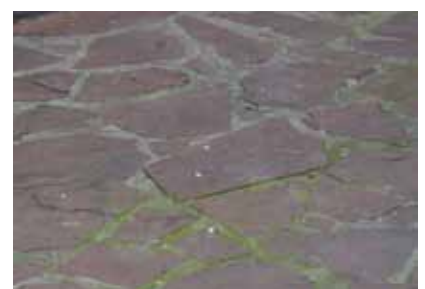
- Losetas en camino de entrada dentro de la parcela con manchas de color verdoso.
 - Proliferación de microorganismos por presencia constante de humedad. Incorrecta evacuación de agua.

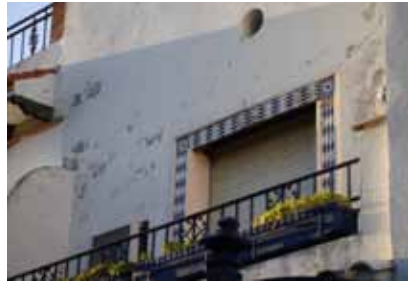
- Desprendimiento del revestimiento plástico de la fachada:
 - Erosión y desgaste por agentes atmosféricos y falta de transpirabilidad.
 - Falta de mantenimiento.

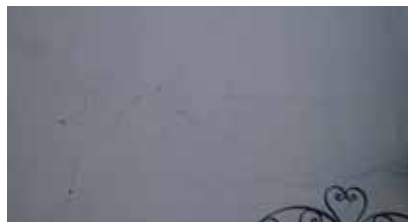
- Fisuras de trazado irregular en fachada.
 - Retracción del mortero por curado defectuoso o inadecuada proporción a/c.
 - Tensiones derivadas de encuentros y/o empotramientos de elementos varios (barandillas, etc).

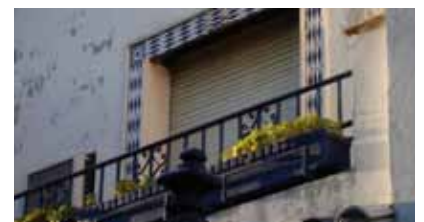
- Oxidación en elementos de herrería.
 - Falta de mantenimiento de los elementos de herrería ante las inclemencias meteorológicas.

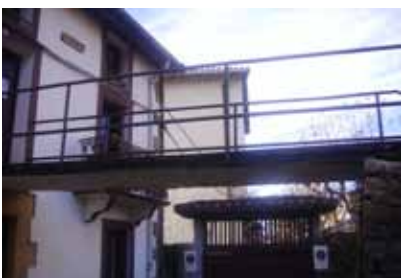
- Desprendimiento del revestimiento plástico en partes bajas del cerramiento, techos de balcón, techo de pasarela de acceso a vivienda y en zonas altas de la fachada ciega .

- Erosión y desgaste por agentes atmosféricos, humedad de remonte capilar y falta de transpirabilidad.

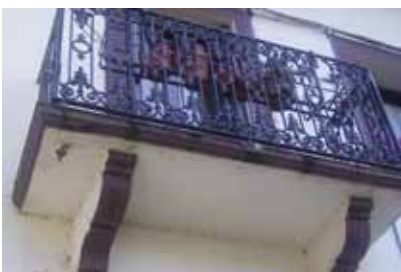
- Filtración de humedad a través de las juntas del solado de la pasarela y balcón o de fisuras en el mismo, acumulación de humedad y deterioro del revestimiento plástico por falta de transpirabilidad.

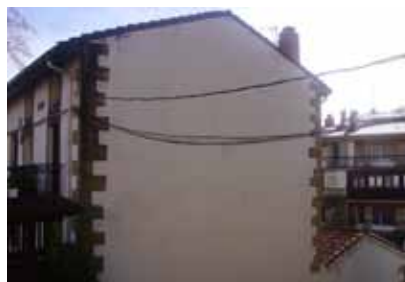
- Filtraciones de humedad meteórica a través del encuentro del cerramiento con la última hilada de tejas de la cubierta. Deterioro del revestimiento por acumulación de humedad.
- Falta de mantenimiento.

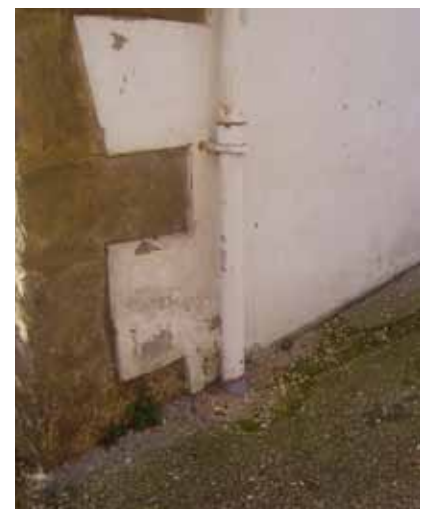
- Eflorescencias (manchas blanquecinas) en partes bajas del cerramiento.
 - Afloramiento de sales por humedad de remonte capilar.

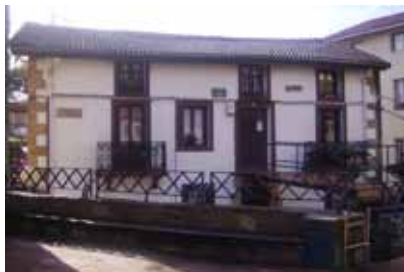
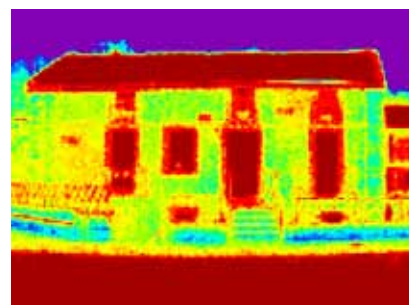
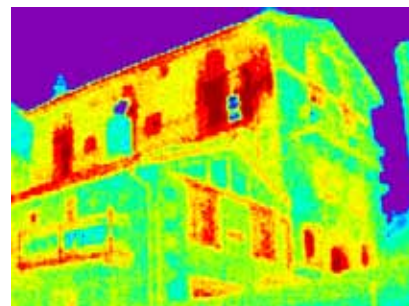
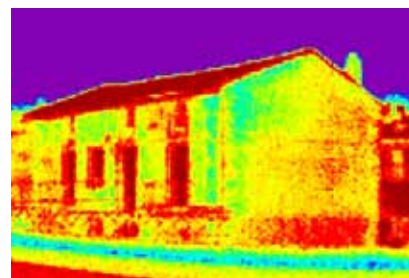
- Rotura de canto de forjado en balcón.

- Oxidación de la parte de barandilla anclada al balcón por filtración de humedad meteórica, aumento de volumen y rotura del hormigón.

- Oxidación de elementos de herrería en balcones y pasarela de acceso.

- Falta de mantenimiento de los elementos de herrería ante las inclemencias meteorológicas.

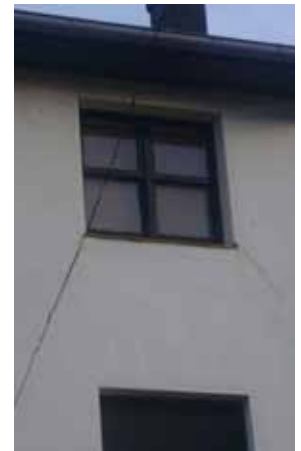
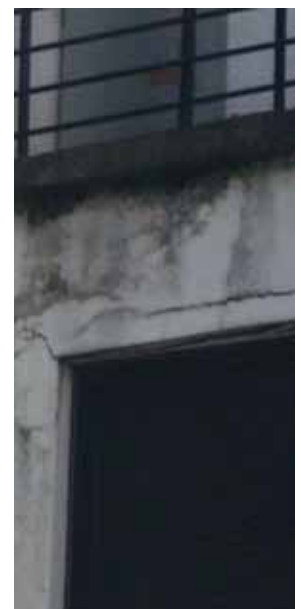
- En cargadero de hueco: Punto singular de encuentro de materiales de diferentes características como son el cargadero del hueco y la superestructura de ladrillo cerámico. Acumulación de tensiones superiores a la resistencia del revestimiento. Falta de malla en dicho punto singular.

- Fisura vertical poste-cerramiento: Pilar sobrecargado por posible aumento de cargas en reformas interiores u otras intervenciones. Asiento que no progresa de manera indefinida, acomodación

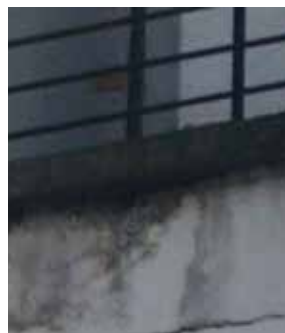
- Escorrentía por falta de goterón suficiente y aparición de microorganismos por acumulación de humedad. Falta de mantenimiento de las mismas.

- Proliferación de microorganismos por presencia constante de humedad en cantos de forjado y fachada. Incorrecta evacuación de agua.

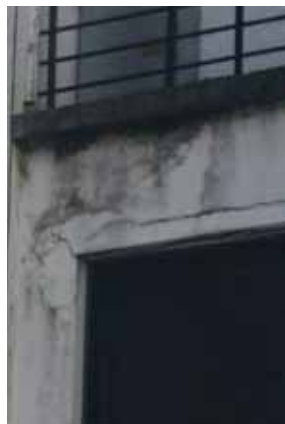
- Oxidación de elementos de herrera en balcones.

- Falta de mantenimiento de los elementos de herrera ante las inclemencias meteorológicas.

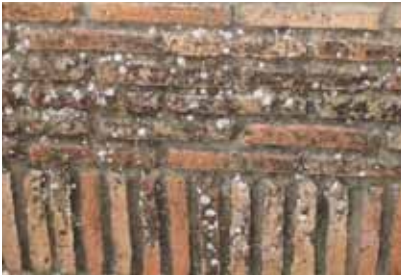
- Mohos y otros microorganismos en zócalo de planta baja:
 - Acumulación de humedad por salpiqueo de agua de lluvia.

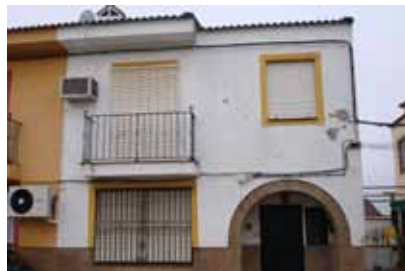
- Desprendimiento del revestimiento plástico:
 - Efecto ocasionado debido a que este tipo de revestimientos impide la transpirabilidad del soporte.
 - En balcón, la ausencia de goterón permite que el agua discorra horizontalmente y contribuya a desprender la pintura.
 - Falta de mantenimiento

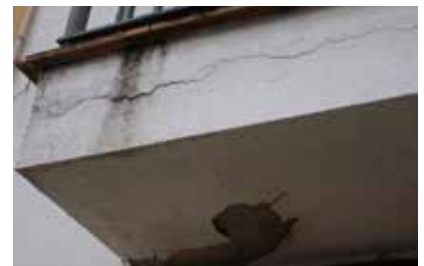
- Fisuras en vuelo de balcón:
 - Oxidación de las armaduras por filtración meteórica (agua de lluvia) y aumento de las tensiones por incremento de volumen de las mismas originando rotura del hormigón y por ende del revestimiento.

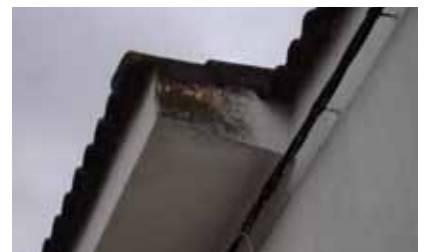
- Mohos en prolongación de tejado (lateral):
 - Acumulación de humedad debido a escorrentías de agua de lluvia por el lateral de la teja.
 - La orientación hacia el norte del saliente del alero no contribuye a la evaporación de dicha humedad, dando lugar a vegetación, mohos, etc.

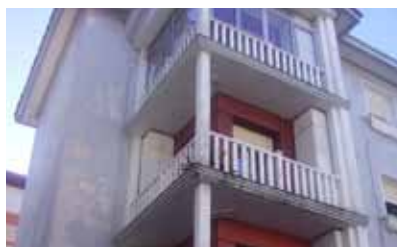
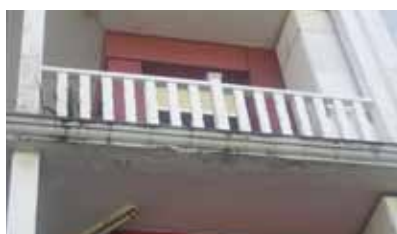
- Filtración de humedad contenida en la tierra y por el riego de las plantas, acumulación de la misma en la jardinera permitiendo el paso progresivo al exterior y deteriorando el revestimiento plástico.

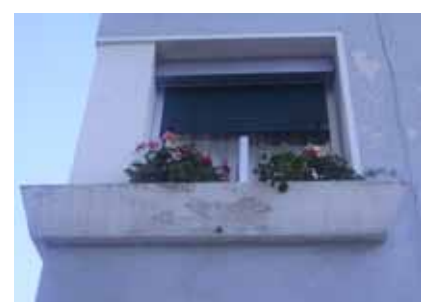
- Escorrentías y aparición de microorganismos en jardineras por falta de goterón y acumulación de humedad.

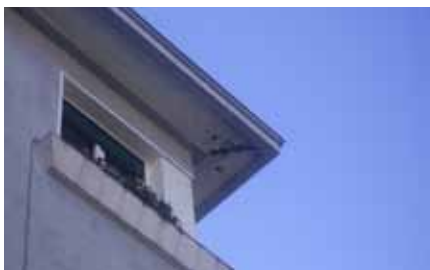
- Fisuras a 45° en esquinas de cabezales de huecos de fachada.
 - Falta de refuerzo con malla en el mortero de enfoscado.
 - Repercusión en el revestimiento de la flexión del cargadero en el punto de empotramiento por la carga transmitida por la superestructura, superior a la resistencia del enfoscado y pintura.

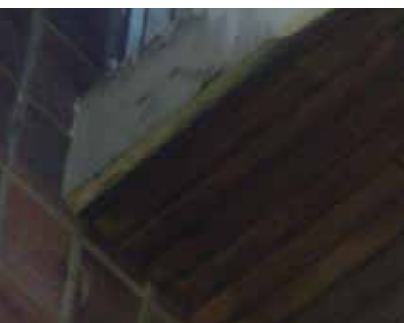
- Manchas oscuras y verdosas en cantos de forjado.
 - Escorrentías y aparición de microorganismos por ausencia de goterón suficiente en las losetas del balcón y acumulación de humedad.

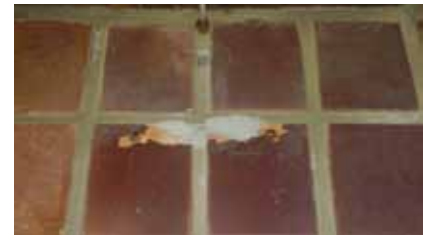
- Degradación superficial del esmaltado de plaquetas de fachada. Desconchados de forma laminar profunda y múltiple y otros de forma concoide con fondo blanco en forma de nódulo que se presentan aislados en la baldosa.
 - Fuerte compresión sobre la baldosa.
 - Hidratación del carbonato cálcico presente en gránulos en el bizcocho. Hidratación por aporte de agua desde estratos inferiores al recubrimiento cerámico. (Prácticamente erradicado en los actuales procesos de fabricación).

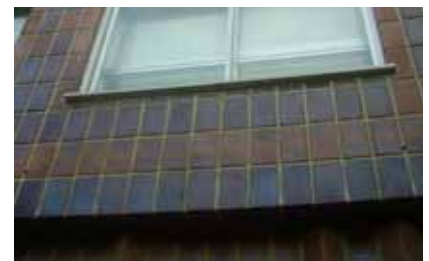
- Deterioro del esmalte superficial en ladrillos de la hoja exterior del cerramiento (sobre todo en partes bajas).
 - Manchas localizadas de geometría definida y extensión limitada provocadas por agresiones químicas una vez terminada la instalación a lo largo del tiempo.

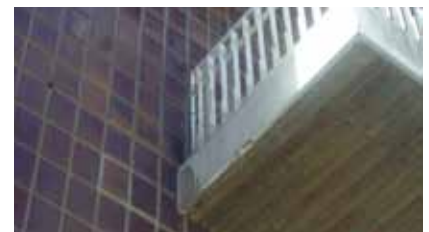
- Oxidación de barandillas.
 - Falta de mantenimiento de los elementos de herrería ante las inclemencias meteorológicas.

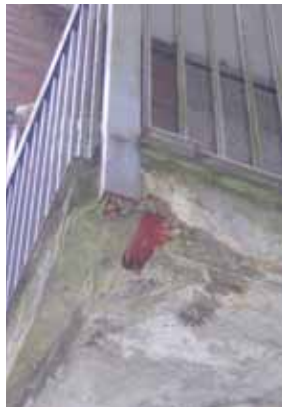
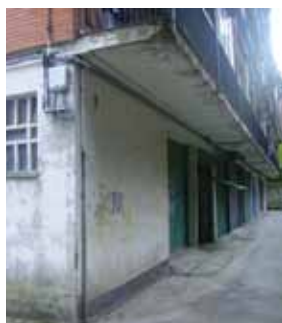
- Afloramiento de armadura en cantos de forjado, techos y poste de planta baja.
 - Oxidación de las armaduras por filtración meteórica (agua de lluvia) a través de las losetas del balcón y a través del hormigón del poste sin proteger y con escaso recubrimiento de las mismas. Aumento de las tensiones por incremento de volumen de las armaduras originando rotura del hormigón.
- Manchas oscuras y verdosas en partes bajas del cerramiento de planta baja.
 - Aparición de microorganismos por humedad permanente y humedad de remonte capilar.
- Desprendimiento del revestimiento plástico en techos de balcones y fachadas de planta baja.
 - Erosión y desgaste por agentes atmosféricos y falta de transpirabilidad.
 - Mantenimiento insuficiente.
 - Humedad de remonte capilar.

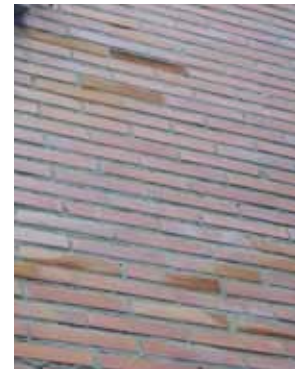
- Degradación superficial del ladrillo caravista. Exfoliaciones y acción del hielo.
 - **Exfoliaciones.** Durante el proceso de fabricación, utilización de arcillas excesivamente plásticas, las partículas se orientan por el rozamiento con la hélice de la galletera, quedando las capas de arcilla yuxtapuestas pero no tratadas; y si además contienen sílice inerte se producen exfoliaciones y roturas frágiles en las piezas.

- **Acción del Hielo sobre los Ladrillos.** Saturación de la pieza cerámica. Es el caso de los ladrillos que por su posición y/o falta de tratamiento hidrófugo, embalsan agua, sus caras pueden llegar a saturarse y al bajar las temperaturas, sufrir el efecto del hielo, lo cual redundará en desgaste superficial y roturas en los casos más graves. El ladrillo sin protección hidrófuga, como es este caso, situado en la fachada no repele el agua de lluvia, por lo que es muy fácil que alcance un grado de saturación tal que se pueda producir el efecto destructivo de la helada.

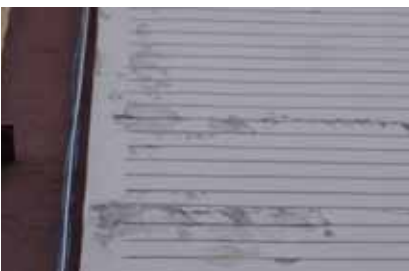
- Desprendimiento del revestimiento plástico:
 - Erosión y desgaste por agentes atmosféricos y falta de transpirabilidad.
 - Falta de mantenimiento

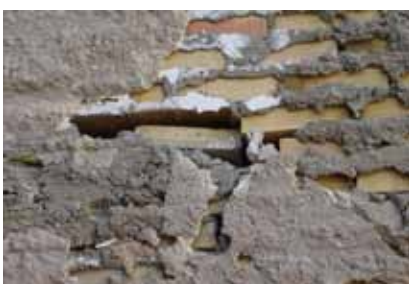
- Zonas de fábrica sin trabar:
 - Desprendimiento ocasionado por la tareas propias del derribo de la edificación colindante.

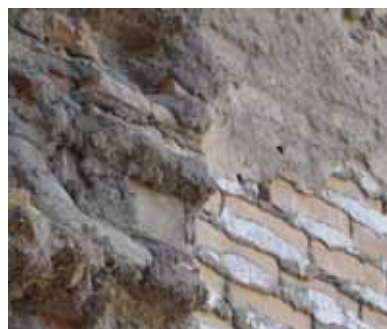
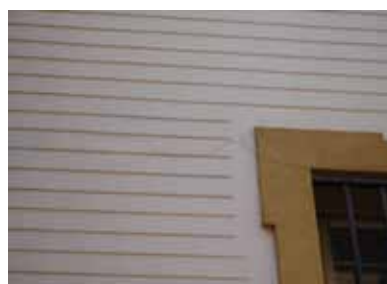
- Fisura en dintel de hueco:
 - Dilatación térmica diferencial.
 - Punto singular de acumulación de tensiones transmitidas por el cerramiento superior al cargadero del hueco (flexión) y superiores a la capacidad de resistencia del revestimiento.

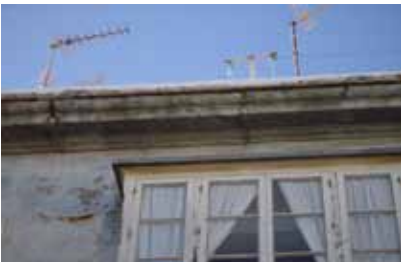
- Escorrentías de suciedad y óxido en antepecho de azotea:
 - Inexistencia de vierteaguas con pendiente hacia el interior.

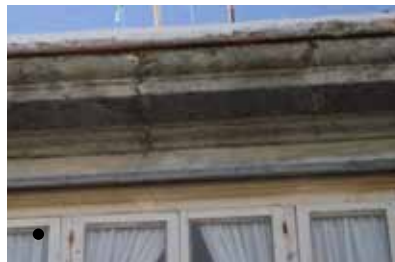
- Fisuras en cornisas, dinteles y otras zonas de fachada:
 - Asientos diferenciales de la cimentación.

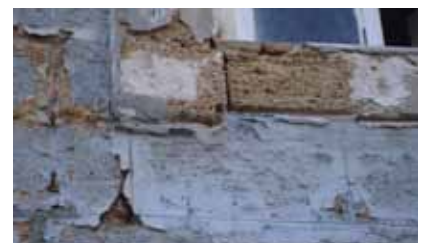
- Desprendimiento del revestimiento plástico de la piedra ostionera:
 - Erosión y desgaste por agentes atmosféricos y falta de transpirabilidad.
 - Falta de mantenimiento.
 - La estructura porosa de la piedra ostionera no constituye una superficie uniforme para la correcta adherencia de la pintura.

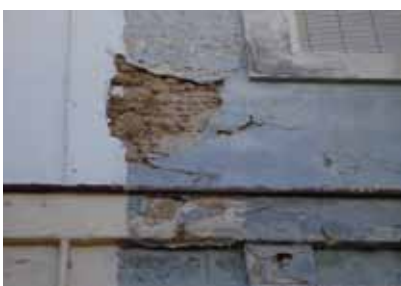
- Desprendimiento del mortero de revestimiento de fachada:
 - Incidencia de agentes atmosféricos en el tiempo.
 - Falta de mantenimiento.
 - Fisuras de diversa índole que constituyen vías de entrada de agua y posterior desprendimiento del mortero.

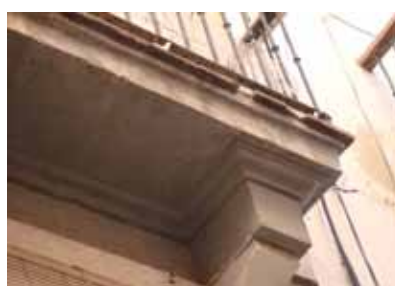
- Rotura de baldosas/ladrillos de remate en balcón y cornisa:
 - Dilataciones y contracciones térmicas.
 - Golpes, apoyos en vuelo de baldosa/ladrillo, etc.
 - Degradación por falta de mantenimiento y por envejecimiento propio de los elementos mencionados.

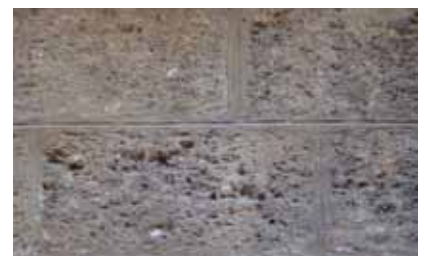
- Polución en piedra ostionera:
 - Estructura porosa propicia para acumular suciedad y porosidad.
 - Falta de limpieza, mantenimiento de su superficie.

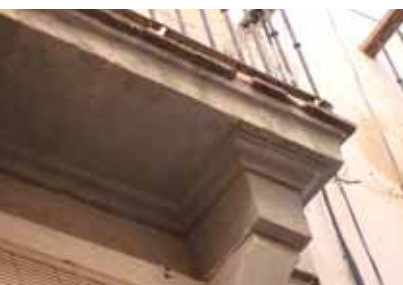
- Humedades en techos de balcones:
 - Rotura de borde de baldosas de solería de los mismos.
 - Ausencia de goterón en el techo del balcón.

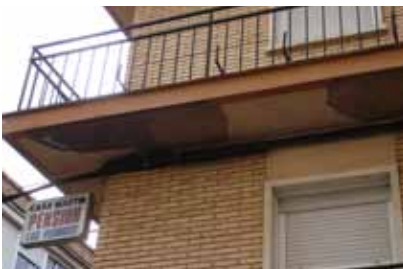
- Desprendimiento del revestimiento mineral en techo de vuelo de hormigón:
 - Falta de adherencia del mortero mineral al soporte de hormigón por ausencia de puente de adherencia.

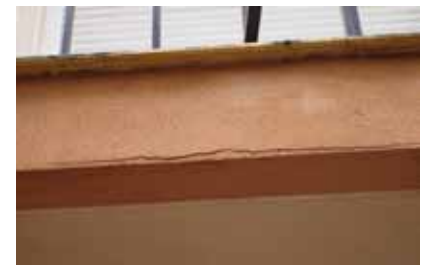
- En caso de que dicha zona estuviera también emparchada con ladrillo, se debería a un desprendimiento puntual de alguna pieza cerámica del soporte de hormigón por ausencia de puente de unión del mortero de agarre o empleo de adhesivo con resinas que produzca un anclaje químico.

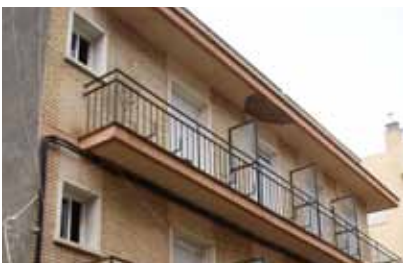
- Rotura e inexistencia de baldosas con goterón en solería de terraza:
 - Influencia de agentes externos.
 - Empleo de adhesivo incorrecto.

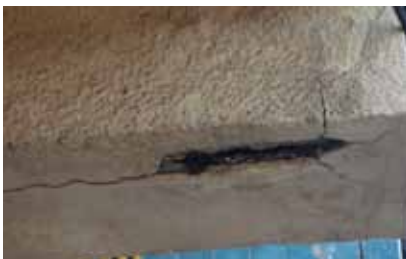
- Desprendimiento del revestimiento y afloramiento de la armadura en el vuelo de la viga del balcón.
 - Oxidación de las armaduras por filtración meteórica (agua de lluvia) y aumento de las tensiones por incremento de volumen de las mismas y rotura del hormigón.

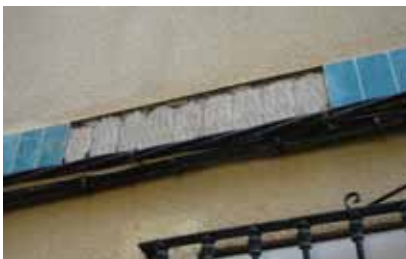
- Desprendimiento de baldosas cerámicas en frente de forjado.
 - Tensiones por dilataciones diferenciales (estructura-baldosa)
 - Ausencia de juntas de partición

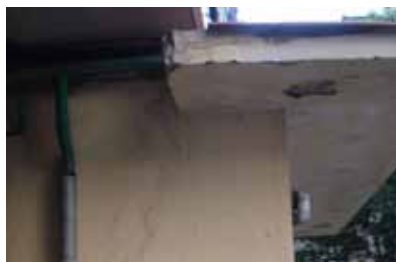
- Manchas y desprendimiento de pintura en vuelo de protección de portal.
 - Ausencia de goterón junto a vértice de vuelo.
 - Sales por efecto de carbonatación del hormigón.
 - Falta de transpirabilidad del revestimiento plástico.

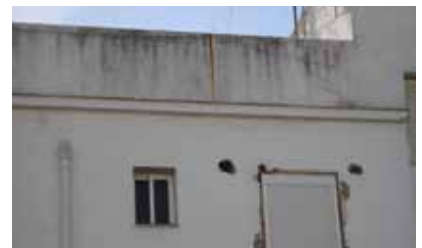
- Deterioro de fábrica en planta baja:
 - Humedad de remonte capilar.

mento de las tensiones por incremento de volumen de las mismas.

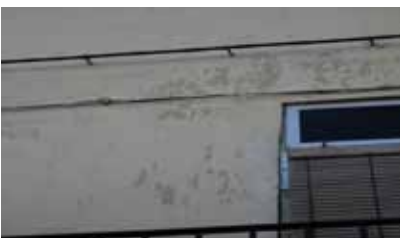
- Ausencia de revestimiento plástico:
 - Erosión y desgaste por agentes atmosféricos y falta de transpirabilidad.
 - Falta de mantenimiento

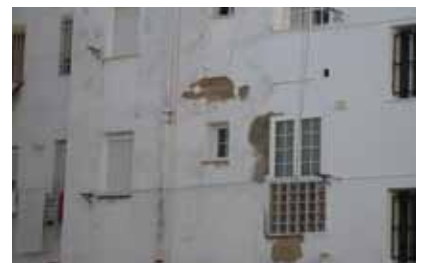
- Desprendimiento del mortero de revestimiento de fachada:
 - Incidencia de agentes atmosféricos en el tiempo.
 - Falta de mantenimiento.
 - Falta de adherencia al soporte por carecer de cohesión interna por afección de la humedad de agua de lluvia.

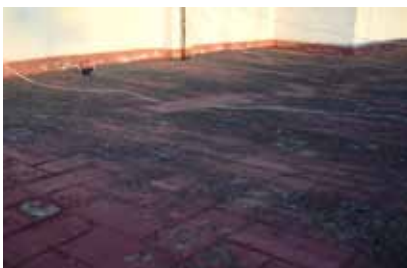
- Mohos y vegetación en pavimento de azotea.
 - Presencia de humedad constante por ausencia de revestimiento impermeable y pendiente inadecuada.
 - Ausencia de juntas entre baldosas por deterioro en el tiempo y falta de reposición de las mismas.

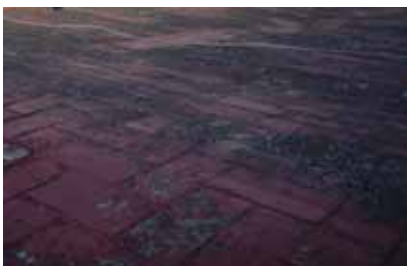
- Desprendimiento del revestimiento impermeable en azotea.
 - Deterioro en el tiempo por agresiones de agentes atmosféricos (sol, lluvia).
 - Falta de mantenimiento

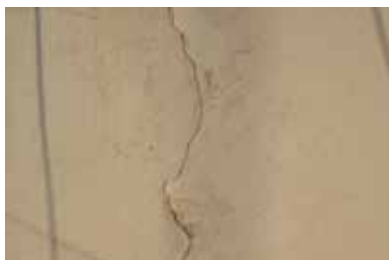
- Fisura en encuentro de peto de cubierta con cerramiento de castillete.
 - Tensiones transmitidas al peto por esfuerzos absorbidos por muro de carga (cerramiento de castillete)
 - Traba defectuosa de la fábrica de peto con muro de carga de castillete.

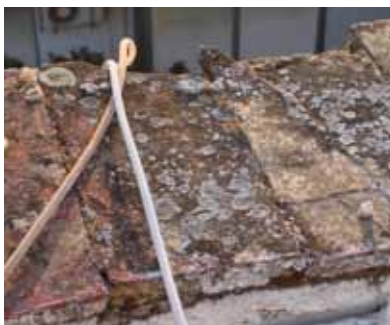
- Rotura de baldosas de remate en peto de cubierta.
 - Dilataciones y contracciones térmicas.
 - Golpes, etc.

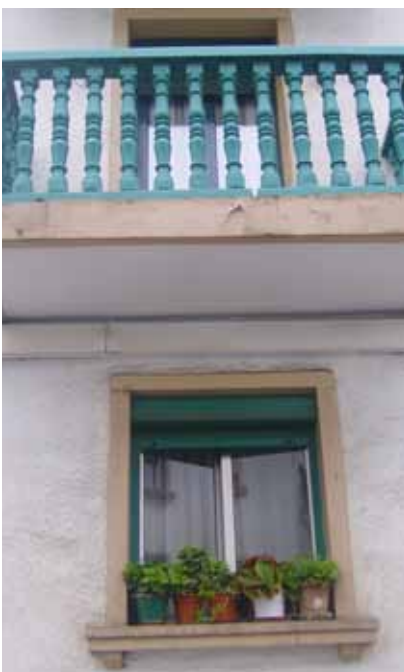
- Cuarteamiento y desprendimiento del revestimiento plástico en fachadas, cantos de forjado y balcones, techos de balcones y partes bajas de postes de hormigón.

En cerramiento de fachada:

- Erosión y desgaste por agentes atmosféricos y falta de transpirabilidad.
- Mantenimiento insuficiente.

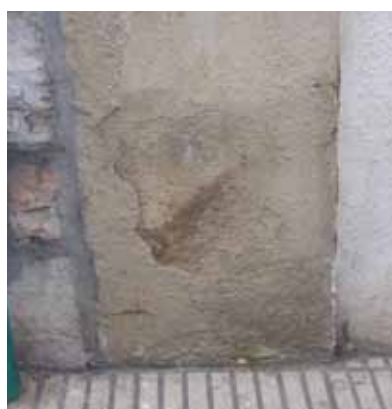
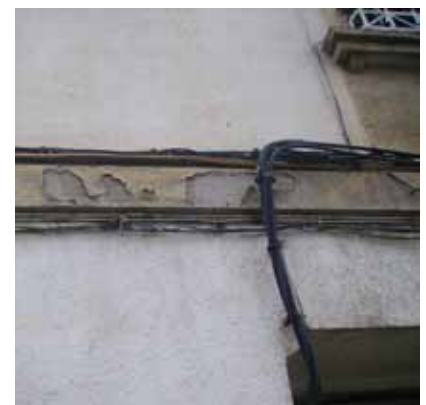
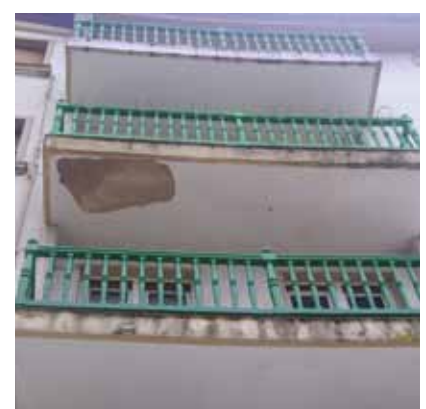
En cantos de forjado y balcones y techos de balcones:

- Filtración meteórica a través de las juntas o fisuras de las losetas de los balcones, acumulación de humedad en frente de forjado visto y recrecido respecto a la fachada y rotura del revestimiento plástico por falta de transpirabilidad del mismo.

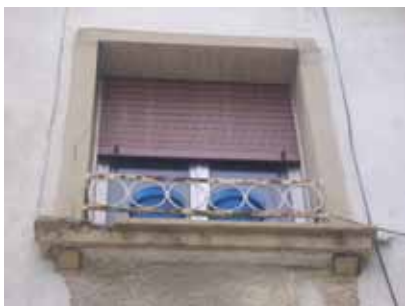
- Suciedad en paños de fachada bajo alféizares.
 - Escorrentías producidas por el alféizar y acumulación de partículas de suciedad.
 - Ausencia de mantenimiento.

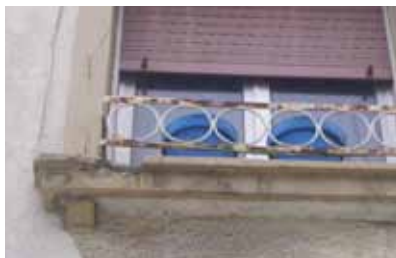
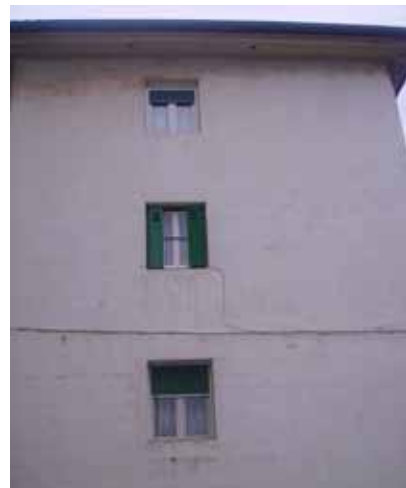
- Fisuras en recercados y esquinas de huecos de fachada.
 - Falta de refuerzo con malla en el mortero de enfoscado. Repercusión en el revestimiento de las tensiones en el punto de empotramiento del alféizar y de la flexión del cargadero en el punto de empotramiento por la carga transmitida por la superestructura, superiores a la resistencia del enfoscado y pintura.

Trabajos previos. Tratamiento de lesiones:

Reparación de fisuras y otros desperfectos puntuales, así como desmontaje de rejas y jardineras (donde proceda), cableados de telefonía y otras instalaciones que pudieran entorpecer los trabajos.

Picado del revestimiento (manual o mecánicamente) hasta llegar al soporte estable, eliminando restos de mortero mediante cepillado, chorro de agua, arena, etc y posterior reparación de fisuras, grietas y otros desperfectos hallados en la fábrica de ladrillo una vez limpia.

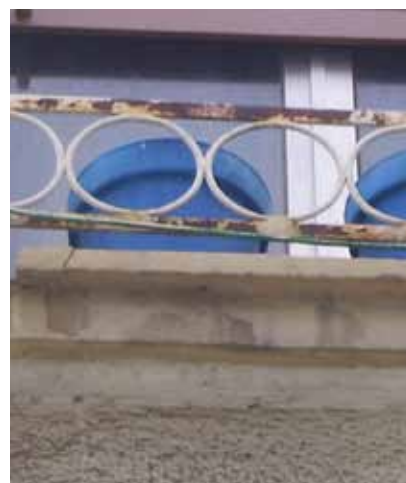
- Oxidación de elementos de herrería, tendedores y jardineras.
 - Falta de mantenimiento de los elementos de herrería ante las inclemencias meteorológicas.

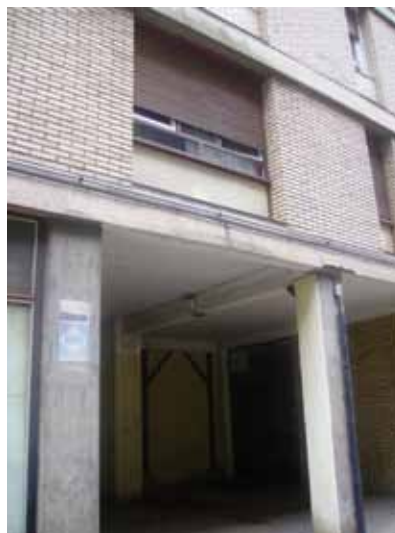
- Manchas oscuras y verdosas en cantos de forjado, ladrillo caravista, partes bajas de los alféizares y en vuelo de planta baja con deterioro en éste del hormigón.
 - Cantos de forjado y ladrillo caravista:
 - Escorrentías y aparición de microorganismos por ausencia de goterón y acumulación de humedad.

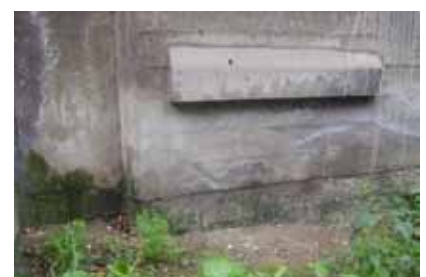
- Manchas de color blanco y verdoso en el cerramiento de hormigón en contacto con el terreno ajardinado (semisótano).
 - Aparición de microorganismos y carbonatación del hormigón (afloramiento de sales) por humedad permanente y humedad de remonte capilar.

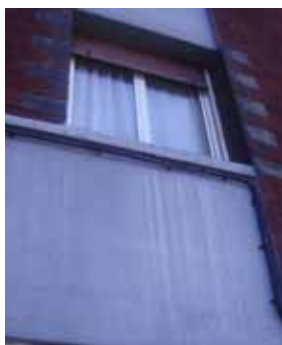
- CuarTEAMIENTO del revestimiento plástico aplicado sobre el gresite en antepechos de ventanas.
 - Incompatibilidad de revestimiento plástico-gresite al ser éste un soporte no adecuado por su falta de porosidad.

- Ausencia de puente de adherencia que pudiera hacer compatible la aplicación sobre el gresite.
 - Falta de mantenimiento.

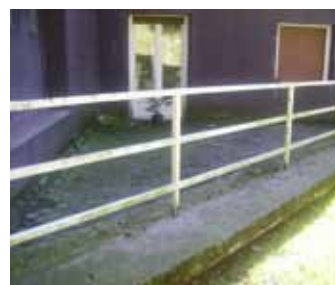
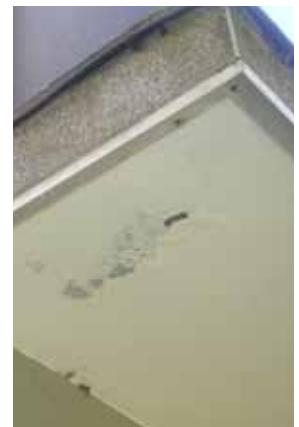
- Desprendimiento del revestimiento plástico en techos de balcones.
 - Filtración meteórica de agua a través de las juntas o fisuras de las losetas de los balcones, acumulación de humedad y rotura del revestimiento plástico por falta de transpirabilidad del mismo.
- Manchas de color oscuro y verdoso en la parte baja del cerramiento en contacto con el terreno/terracea.
 - Aparición de microorganismos por acumulación de agua de baldeo, limpieza etc. y por presencia de humedad constante del terreno.
 - Humedad de remonte capilar.
- Oxidación de elementos de herrería.
 - Falta de mantenimiento de los elementos de herrería ante las inclemencias meteorológicas.

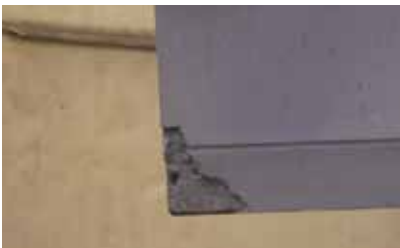
- Afloramiento de la armadura en diferentes techos, cantos y antepechos de balcón del edificio.
 - Oxidación de las armaduras por filtración meteórica (agua de lluvia) y aumento de las tensiones por incremento de volumen de las mismas originando rotura del hormigón.

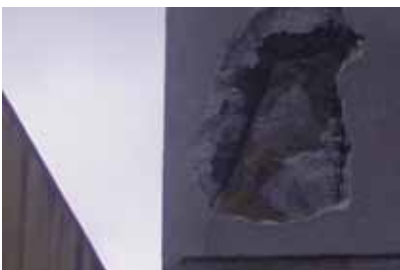
- Manchas oscuras en cantos de forjado, antepechos de balcones y en partes bajas de los alféizares.
 - Escorrentías por ausencia de goterón.

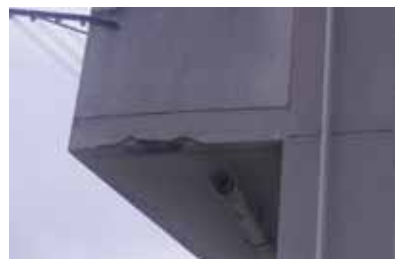
Cantos y antepechos de balcones:

- Mortero monocapa desprendido en cantos, techos, y en antepechos de balcones.

- Falta de adherencia mecánica del mortero monocapa sobre el hormigón (soporte poco poroso). Aparición de fisuras y posterior desprendimiento. Necesidad de aplicación de puente de adherencia sobre el soporte de hormigón que garantice sobre todo la adherencia química necesaria.

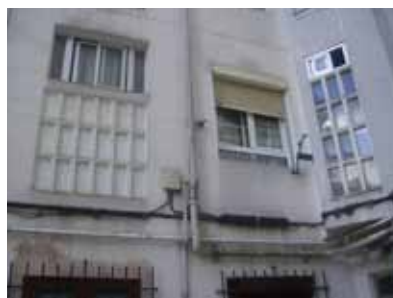
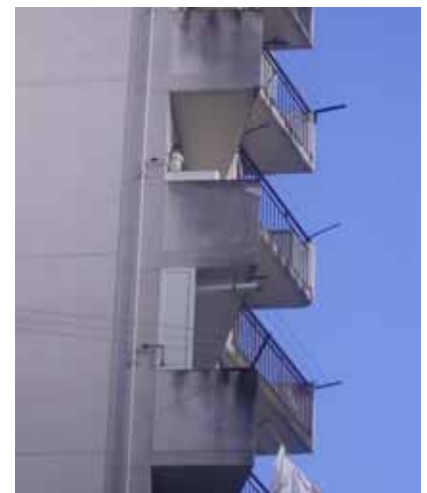
Techos de balcones:

- Falta de adherencia mecánica del mortero monocapa sobre el hormigón. No aplicación de puente de adherencia sobre el techo de hormigón.
- Filtraciones de humedad meteórica a través de la parte superior del balcón por falta de impermeabilización adecuada y existencia de juntas no tratadas adecuadamente por falta de mantenimiento y/o fisuras o roturas en las losetas del solado. Oxidación de la armadura, aumento de volumen y rotura del hormigón con desprendimiento del mortero monocapa.

M² Picado del revestimiento existente (mortero monocapa) en techos de balcón de estancias calefactadas, como preparación para posterior aplicación de **weber.therm aislone**, mediante medios manuales o mecánicos hasta llegar al soporte estable (hormigón), así como picado de las zonas fisuradas y deterioradas de estos elementos de hormigón, incluso limpieza superficial de restos de mortero, hormigón pulvurulento y óxido de armaduras, mediante cepillado metálico y/o agua a presión

controlada para no deteriorar el soporte. Recuperación de perfiles y aristas con mortero de reparación en caso de ser necesario **weber.tec hormiplus** y pasivación de armaduras mediante **weber FR**. Se incluye retirada de material sobrante a vertedero, parte proporcional de medios auxiliares y andamiaje Medida la superficie a cinta corrida.

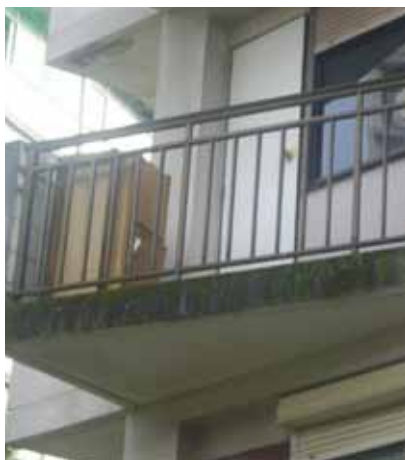
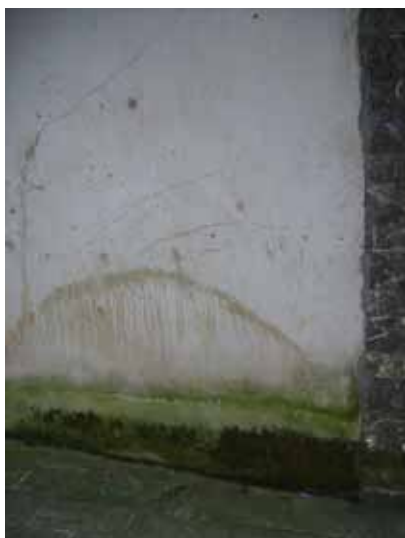
- Manchas verdosas en partes bajas del cerramiento en contacto con el terreno y en cantos de balcones.
 - Partes bajas del cerramiento:
 - Aparición de microorganismos por humedad permanente, baldeo y humedad de remonte capilar.
 - Cantos de balcones:
 - Escorrentías y aparición de microorganismos en canto de hormigón por falta de goterón y acumulación de humedad.

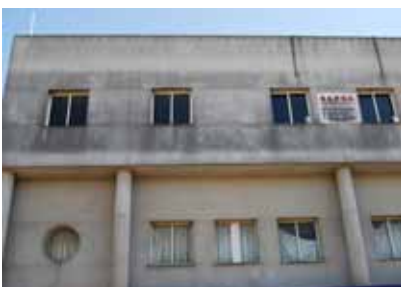
- Manchas de color negro en última planta de fachada norte.
 - Polución ambiental
 - Piezas de remate de antepecho de cubierta sin goterón.
 - Ausencia de mantenimiento (hidrófugo superficial o limpieza).

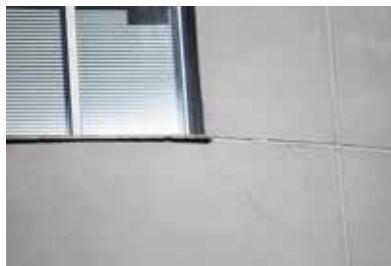
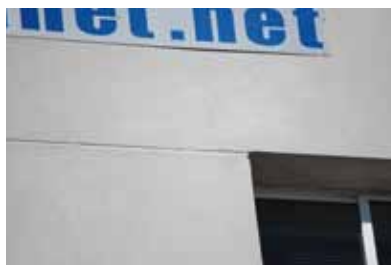
- Fisuras del revestimiento en diversas zonas:
 - Fisuras a 45° en alféizares de ventanas:**
 - Dilatación térmica diferencial
 - Falta de malla de refuerzo en el revestimiento.
 - Fisuras a 45° en dintel:**
 - Falta de adherencia del mortero a la cara inferior del cargadero de hormigón por ausencia de puente de adherencia.

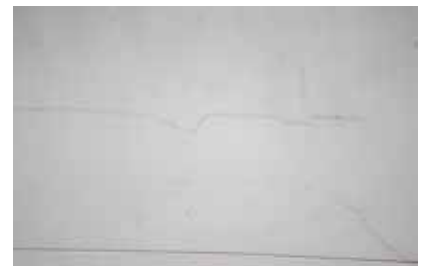
- Falta de refuerzo del revestimiento con malla.
- Repercusión en el revestimiento de la flexión del cargadero en el punto de empotramiento por la carga del cerramiento transmitida (superestructura).
- Fisuras en último forjado:**
 - Empuje por dilatación de los elementos que constituyen la cubierta
 - Dilatación térmica diferencial

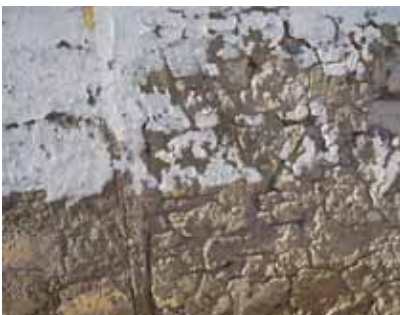
- Ausencia de pintura y mortero de enfoscado:
 - Erosión y desgaste por agentes atmosféricos y falta de transpirabilidad.
 - Falta de mantenimiento

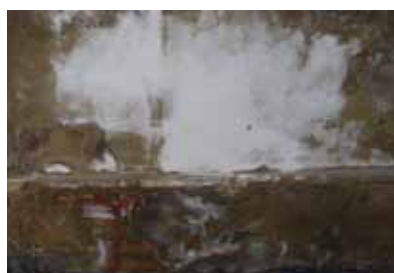
- **Eflorescencias en zócalos:**
 - Afloramiento de sales por humedad de remonte capilar.

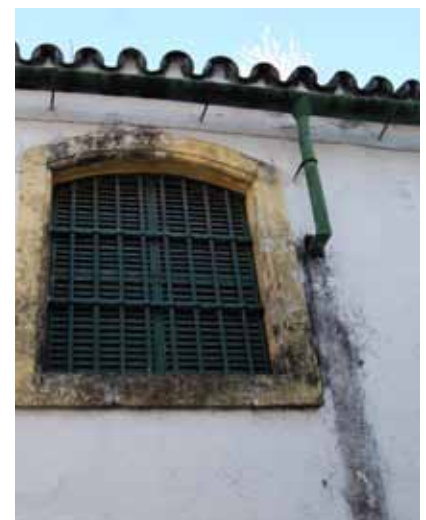
- **Desprendimiento, erosión y fisuras en forma de tela de araña del revestimiento:**
 - Retracción del mortero por curado defectuoso o inadecuada proporción a/c.
 - Incidencia de agentes atmosféricos en el tiempo y degradación inherente al revestimiento por el paso del tiempo y falta de mantenimiento.

- **Manchas negras en recercados de huecos y bajantes:**
 - Proliferación de microorganismos por presencia de humedad
 - Suciedad por escorrentías de aguas pluviales procedentes de la cubierta y de los propios recercados de huecos.

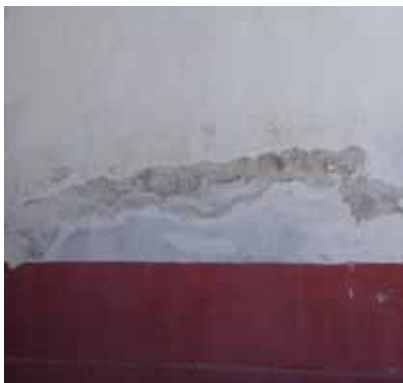
- Ausencia de pintura y disgregación del mortero:

- Presencia de sales debido a humedad de remonte capilar (el buen aspecto de la pintura de color rojo se debe a su reciente aplicación)

- Fisuras del revestimiento en anclajes de rejas:

- Desprendimiento del mortero por anclaje defectuoso (muy próximo a la superficie del revestimiento exterior)
- Aumento de volumen del anclaje por oxidación del mismo

Picado del revestimiento (manual o mecánicamente) hasta llegar al soporte estable, eliminando restos de mortero mediante cepillado, chorro de agua, arena, etc y posterior reparación de fisuras, grietas y otros desperfectos hallados en el muro una vez limpio.

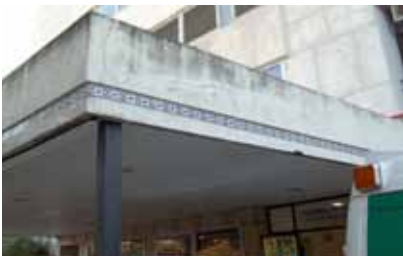
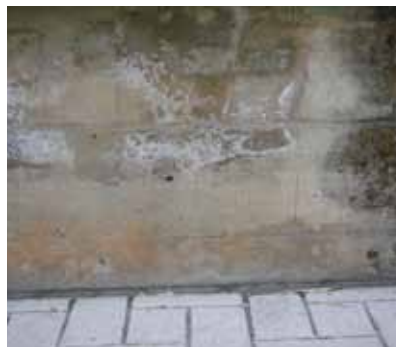
- Fisuras en el recubrimiento de hormigón del vuelo y fisuras y desprendimientos en placas de hormigón:
 - Rotura del hormigón por aumento de volumen de las armaduras por oxidación de las mismas motivada por filtración de humedad procedente de agua de lluvia, riego o baldeo.

Ud Reparación del soporte existente (previa a la ejecución del aislamiento-revestimiento) consistente en: picado de las zonas en mal estado (fábrica de ladrillo u hormigón) hasta llegar al soporte estable, reparación de zonas desprendidas de hormigón, pasivando la oxidación de armaduras empleando la imprimación **weber FR** (previa eliminación de dicha oxidación) y rellenando con mortero de reparación **weber.tec hormirep**; grapeado de grietas en soportes de fábrica de ladrillo (marquesina) y nuevo enfoscado de las zona afectadas por fisuras mediante mortero hidrófugo de cemento y cal **weber.cal basic**

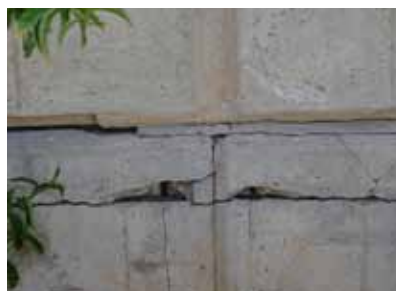
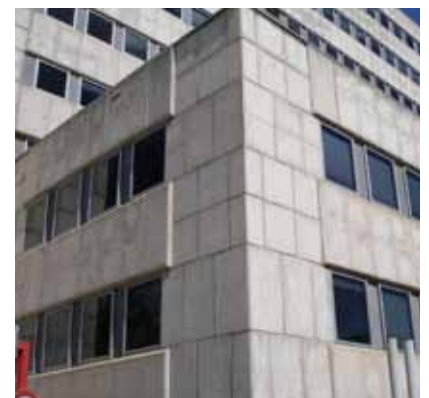
- Fisuras varias en marquesina :
 - Dilataciones y Esfuerzos varios a los que la estructura metálica queda sometida.

- Manchas en parte baja del cerramiento:
 - Absorción de humedad (salpiqueo de agua de lluvia, baldeo) que provoca arrastre de sales a la superficie de la placa de hormigón
 - Microorganismos (mohos,...) por presencia de humedad mencionada.
