La recuperación del patrimonio cultural de la ciudad de Lorca

Edición 2016

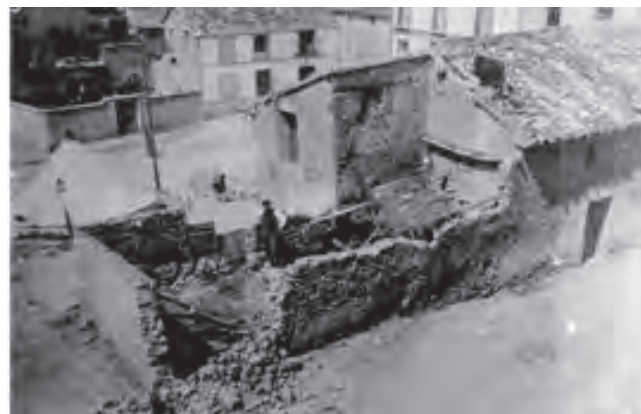
Figura 3. Vivienda dañada terremoto de Lorquí 1911. Fotografía: Ayuntamiento de Lorquí en *Atlas Global de la Región de Murcia*.

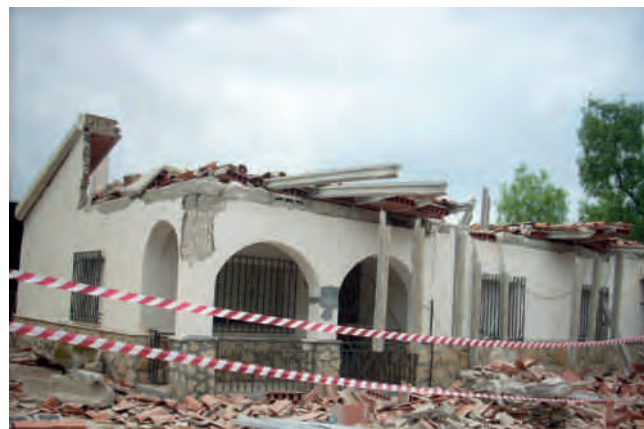
Las patologías estructurales que se identificaron en Lorca, son las comunes en este tipo de eventos, fisuras, grietas o roturas en elementos estructurales, problemas relacionados con la presencia de pilares cortos o pilares cautivos, planta baja débil, torsión, embestimiento de edificios colindantes con forjados a diferentes alturas, «efecto aplauso», etc. Todo lo cual, en ocasiones ha derivado en el colapso total de la estructura como ocurrió en el inmueble del barrio de La Viña o en el colapso parcial de algunos inmuebles (figuras 9 y 10).

Figura 9. Colapso parcial elementos constructivos en viviendas.

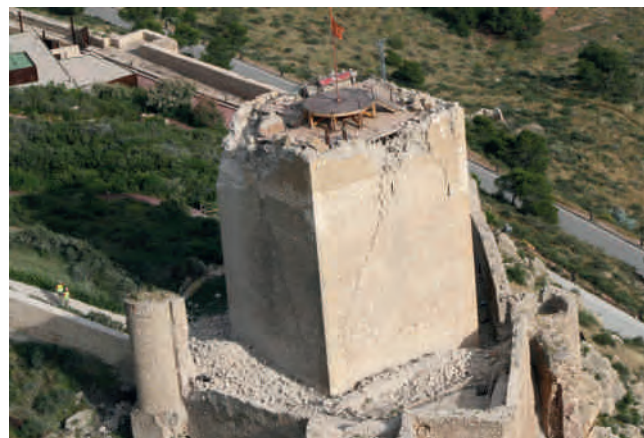
En lo referente a los elementos no estructurales, las patologías más comunes fueron la presencia de fisuras, grietas o rotura de elementos de tabiquería, caída de cerramientos de fachada y antepechos, almenas así como de elementos colgados en fachada, desprendimiento de escayolas y falsos techos, etc. (figura 10).

Figura 10. Colapso parcial elementos constructivos en patrimonio.

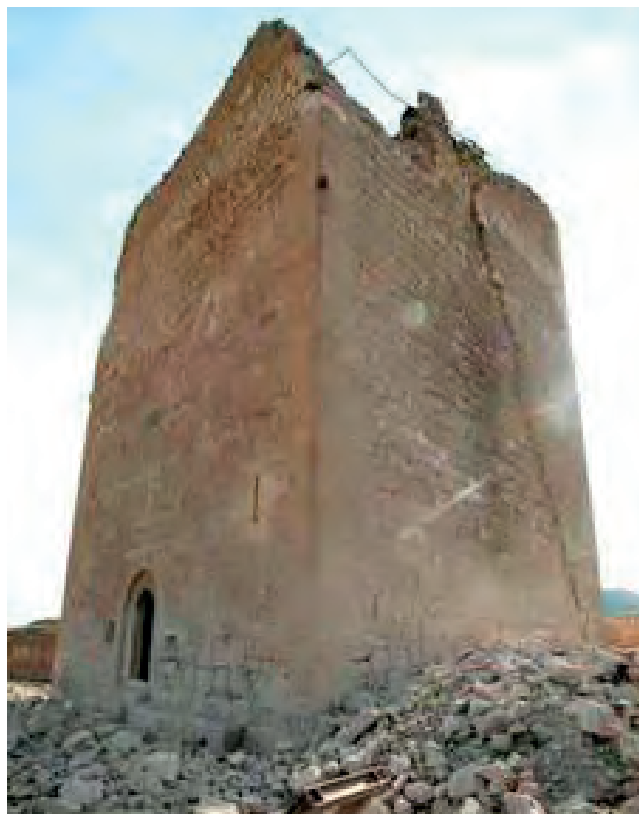
Figura 11. Estado de la torre del Espolón tras el seísmo.

Hay que tener en cuenta, además, que la ciudad de Lorca cuenta con una dilatada historia que deviene de un poblamiento ininterrumpido desde la Edad de Bronce hasta nuestros días, con numerosos períodos de esplendor que han dejado como herencia uno de los patrimonios históricos y culturales más ricos del sureste español y que engloban un total de 660 elementos civiles y religiosos, en su mayoría inmuebles catalogados con diferentes grados de protección. Todos ellos fueron edificados con sistemas estructurales y constructivos sin prestaciones sísmorresistentes por lo que en líneas generales, se han visto afectados por acciones muy destructivas en sus arquitecturas singulares (figuras 10 y 11).

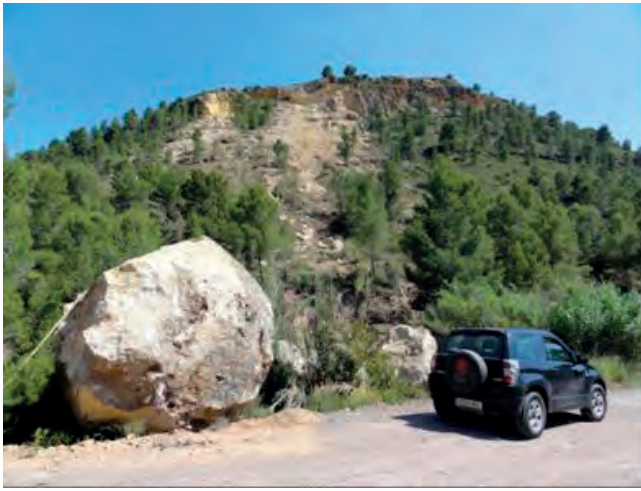
Figura 12. Desprendimiento consecuencia del seísmo de mayo de 2011. Fotografía: cortesía J. J. Martínez Díaz.

terreno, desprendimientos con flujos de roca, caída de bloques independientes, algunos de gran volumen, etc. (figura 12).

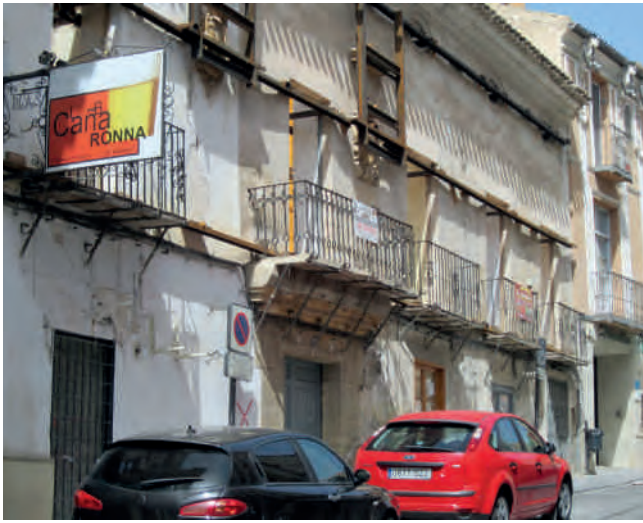
Figura 7. Estado de una edificación tras los trabajos de inspección en un edificio con código rojo y con actuaciones posteriores de derribo y estabilización.

estabilidad de las edificaciones. Además, se incorporan a dichas actuaciones numerosas empresas constructoras de la comarca, aportando sus propios medios materiales (figuras 6 y 7).

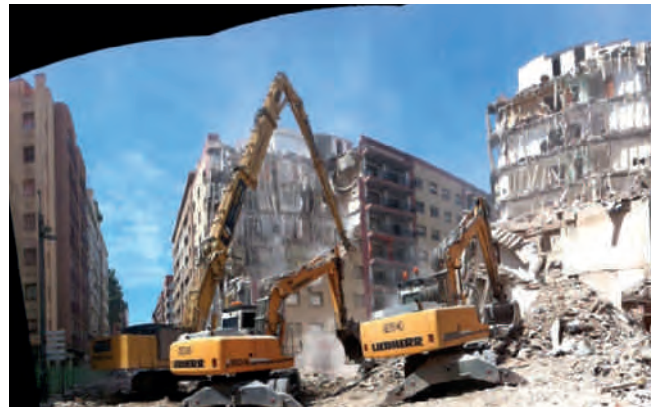
Figura 10. Demolición de la residencia San Mateo.

A partir de la primera semana, ya constatados los graves daños en numerosas edificaciones se destinó un equipo de técnicos municipales para llevar a cabo las actuaciones de demolición tras los correspondientes decretos de declaración de ruina inminente de los edificios (figura 10).

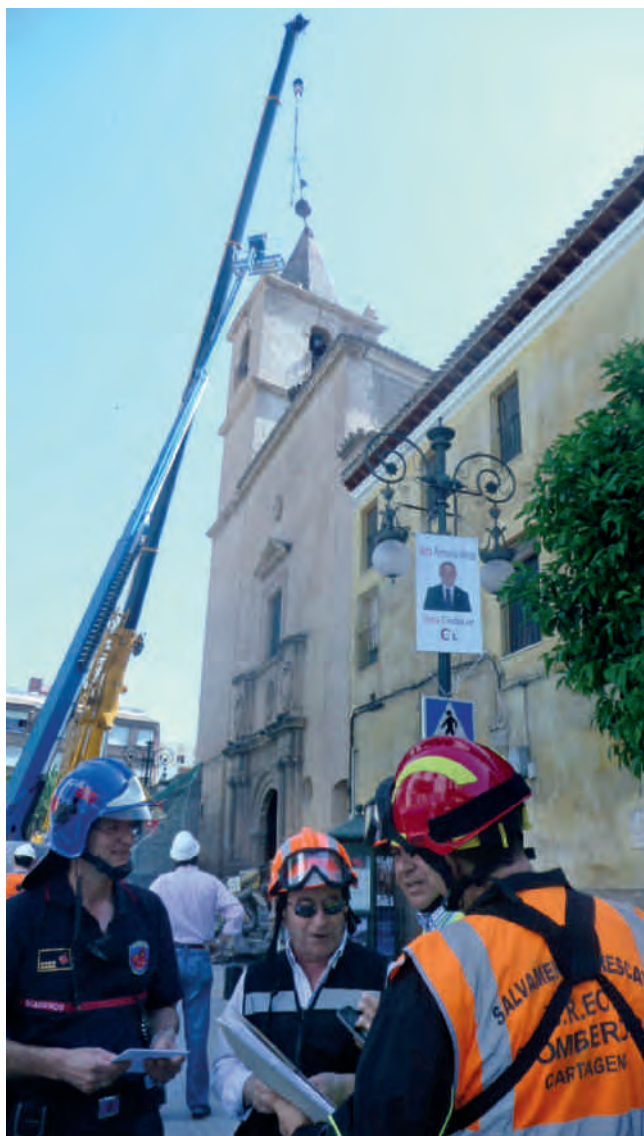
Figura 11. Actuaciones de emergencia en la iglesia de San Francisco.

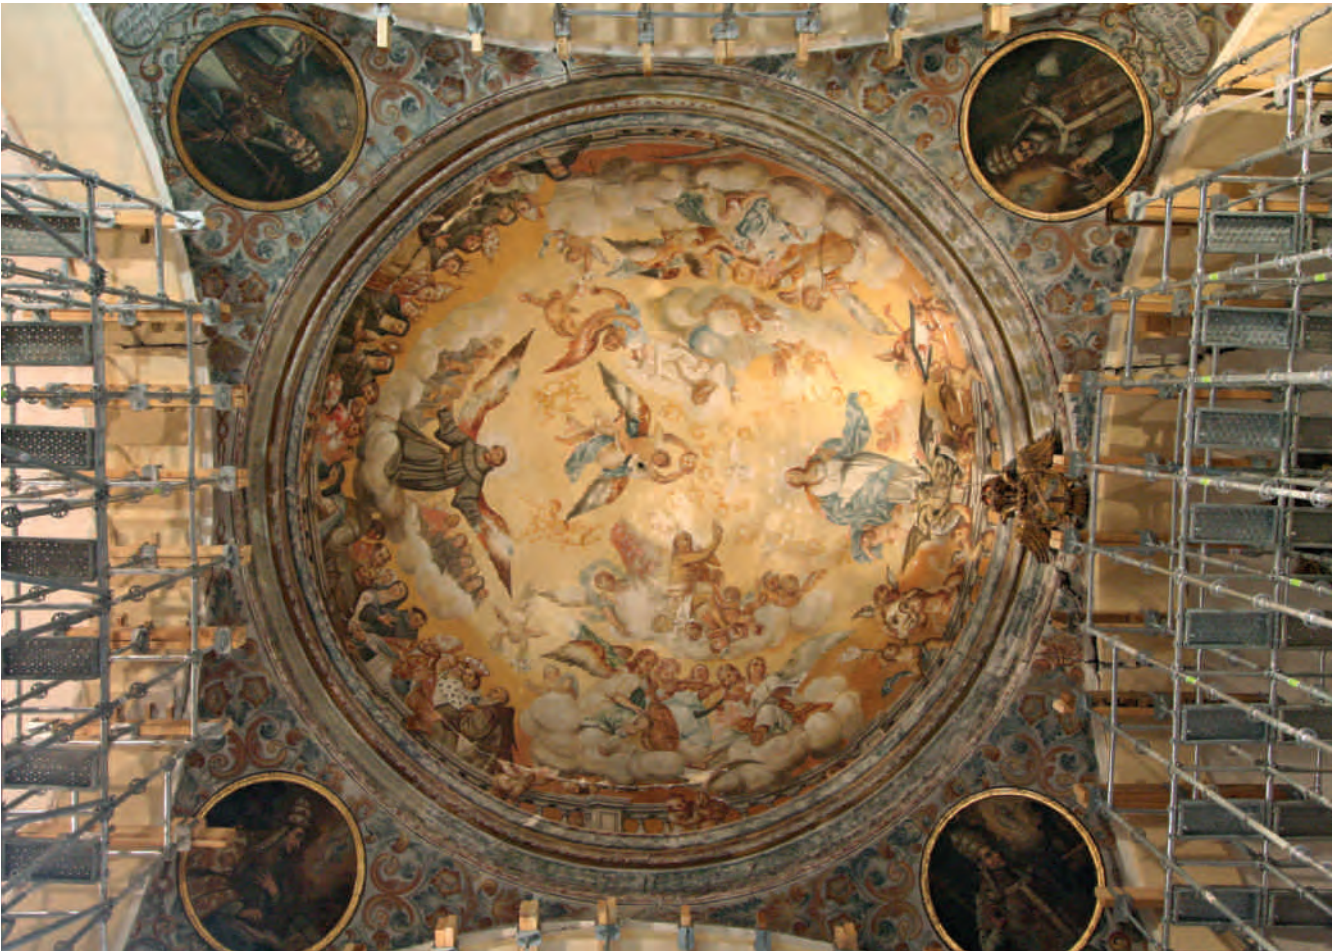
Figura 12. Actuaciones de emergencia en la iglesia del santuario Virgen de las Huertas.

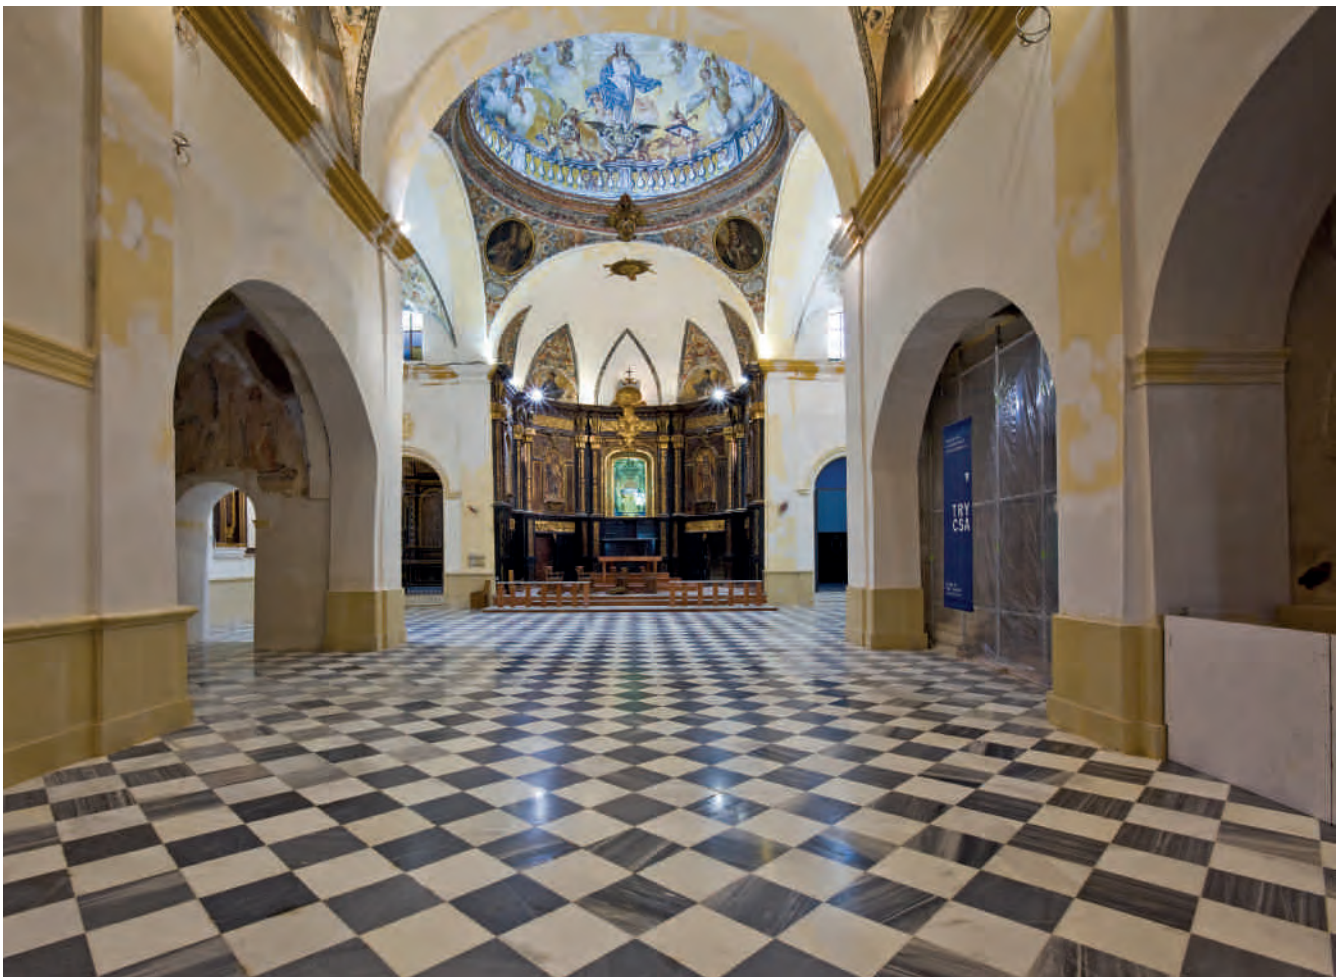
nidad Autónoma de la Región de Murcia, con la Concejala de Cultura del Ayuntamiento de Lorca y con otros técnicos de ambas instituciones en el monasterio de Santa María la Real de las Huertas. Tras un breve encuentro con la prensa, iniciamos nuestra visita de inspección en el templo de ese monasterio. El cuerpo alto de la torre se había desmoronado, la cúpula del crucero estaba seccionada y había otras muchas grietas en el resto del edificio y numerosos desprendimientos parciales de las pinturas murales (figura 3). Tras recorrer el templo y otros espacios del monasterio, emprendimos la subida al castillo de Lorca.

Figura 3. Interior de la iglesia del monasterio de Santa María la Real de las Huertas, tras las primeras obras de emergencia. Fotografía: José Luis Municio.

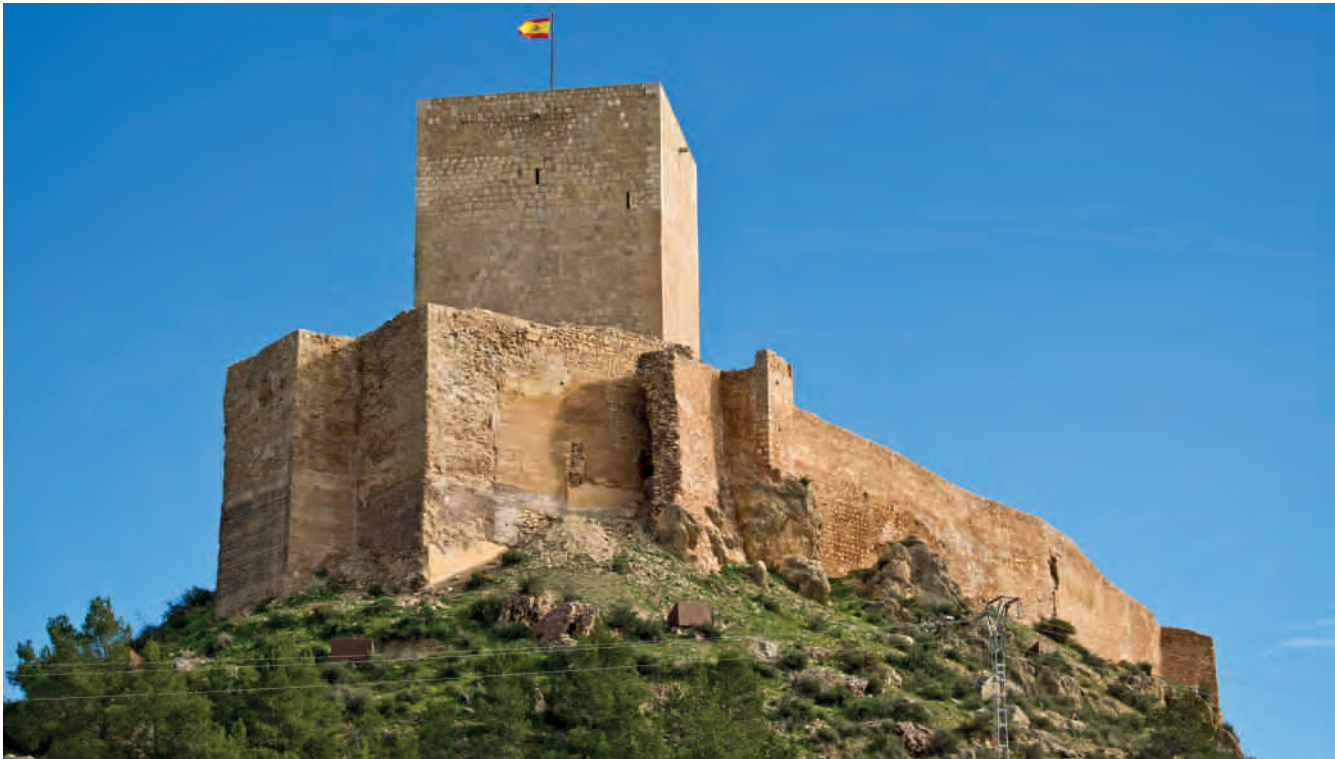
En el recinto del castillo había numerosos desperfectos, pero las zonas más dañadas eran la torre del Espolón y un lienzo de muralla derruido. Los movimientos sísmicos habían destruido toda la coronación de la torre del Espolón, derribando las últimas hiladas de sillares y las almenas, que yacían esparcidas en el suelo

Figura 4. Torre del Espolón, del castillo de Lorca, tras las obras de consolidación. Fotografía: José Luis Municio.

alrededor del edificio. Una esquina del inmueble se encontraba desplazada algunos centímetros, dejando dos profundas grietas en los muros y afectando a algunos elementos interiores (figura 4).

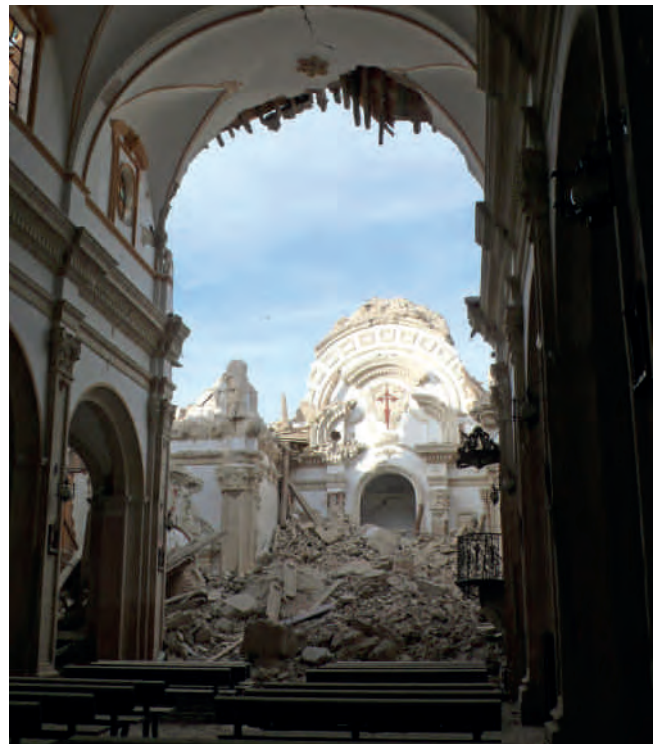
Bajamos hacia la ciudad, y nos dirigimos a la iglesia de Santiago, en la que pudimos apreciar cómo las cubiertas de la nave central y de la cúpula se habían hundido totalmente sobre el crucero y el presbiterio. La visión del espacio de la iglesia sin cobertura y de los materiales derruidos provocaba una intensa sensación de destrucción (figura 5). Cuando estábamos contemplando y evaluando los daños entró en la iglesia una pareja que tenía previsto casarse en el templo unos días más tarde. El amargo llanto de la muchacha expresaba el dolor de la ciudad de Lorca por la pérdida de su patrimonio.

Figura 5. Iglesia de Santiago tras el terremoto. Fotografía: C. Cirujano.

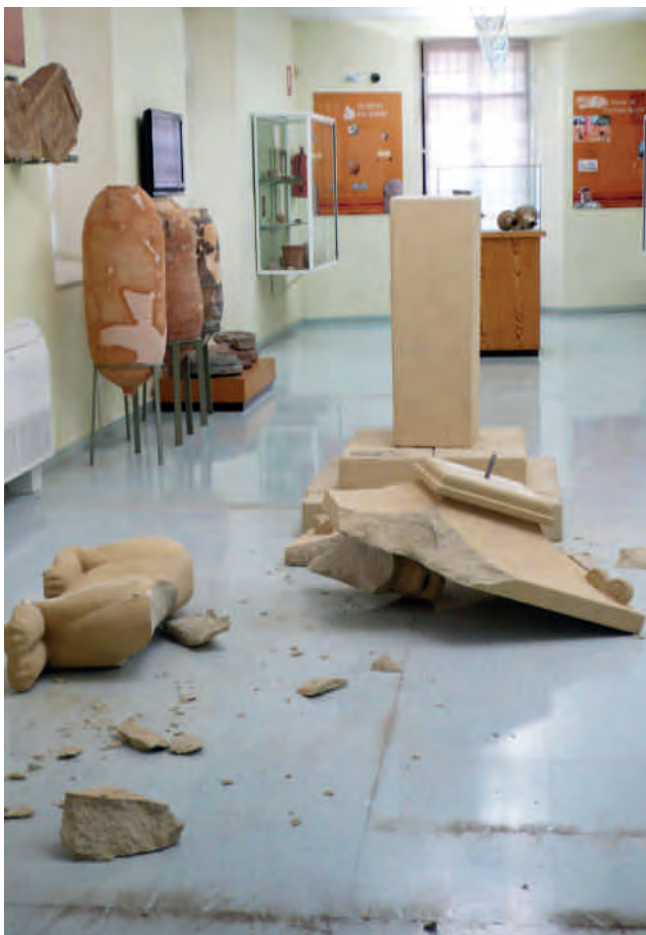
Amanecimos en un lugar extraño, un hotel alejado de cualquier realidad urbana. Desayunamos algo y nos apresuramos para seguir nuestro itinerario. En esta segunda expedición visitamos en primer lugar el Museo Arqueológico de Lorca. El panorama era impresionante, muchas de las piezas estaban caídas y rotas (figura 6). En las vitrinas, los estantes de vidrio se habían desplomado sobre las piezas inferiores, rompiendo muchas de ellas. La destrucción era enorme. También visitamos el palacio de Guevara, en donde los daños sufridos por las obras de arte y objetos de decoración eran también muy considerables.

Figura 6. Interior del Museo Arqueológico de Lorca tras el terremoto. Fotografía: Concha Cirujano.

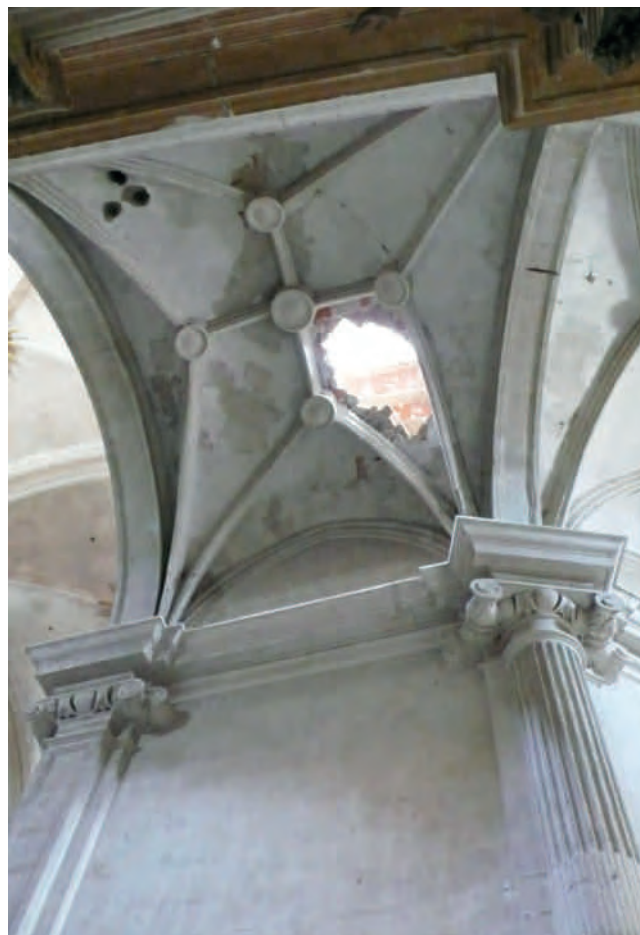
Figura 7. Bóvedas de la colegiata de San Patricio, horadadas por la caída de los pináculos. Fotografía: Concha Cirujano.

Visitamos a continuación la colegiata de San Patricio, en la que se habían desprendido los pináculos de la torre y en su caída habían atravesado las bóvedas, originando grandes oquedades en ellas (figuras 7 y 8). También había desprendimientos de las hojas externas de algunos muros. Finalmente visitamos algún tramo de la muralla de la ciudad y el portal de San Antonio, que tenía daños en su coronación y grietas en los paramentos.

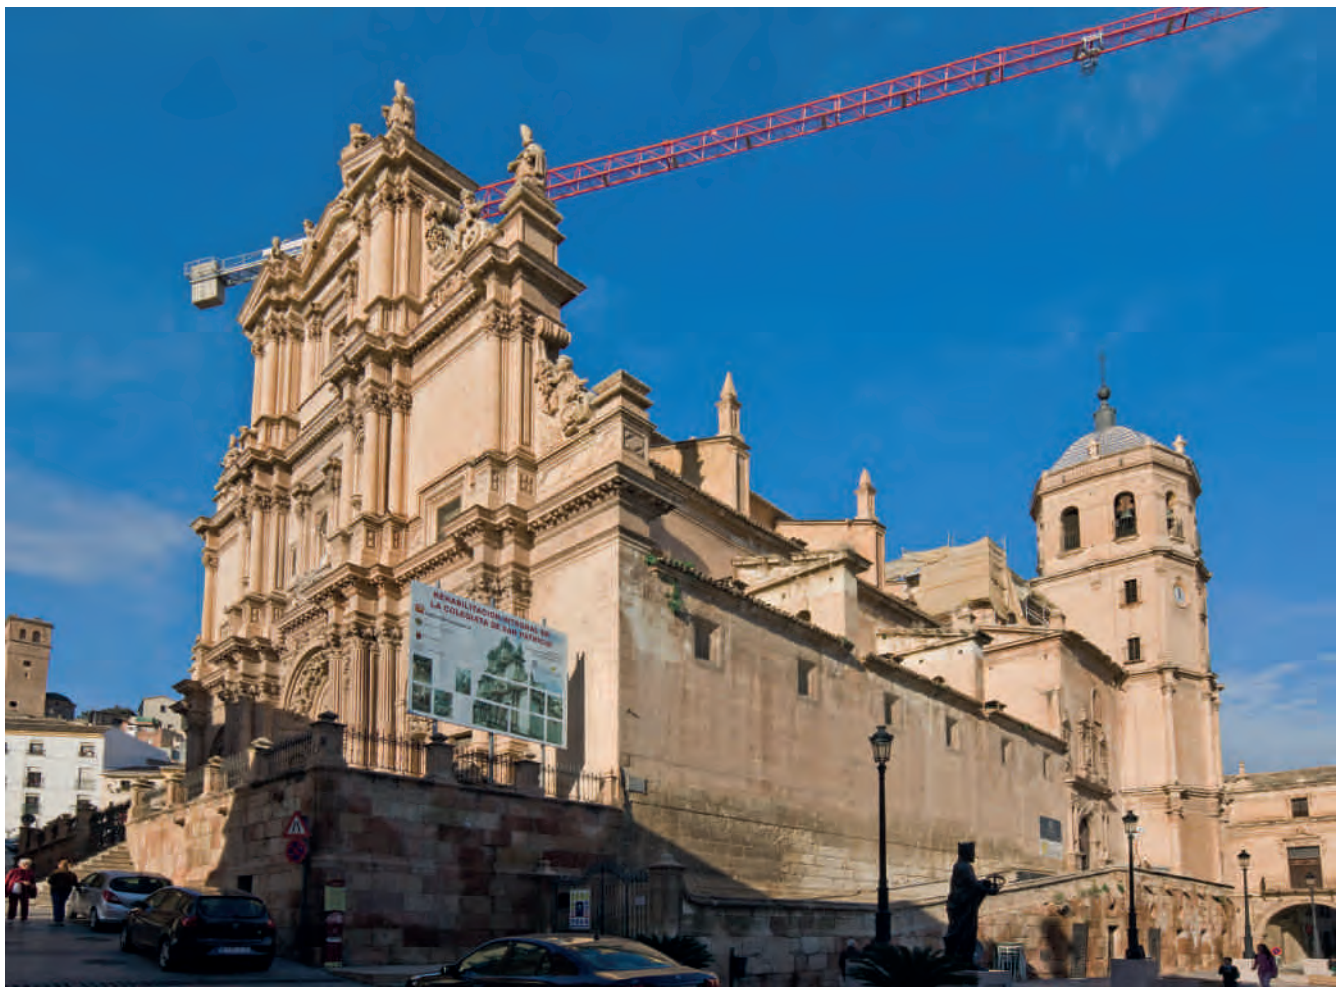
Figura 8. Colegiata de San Patricio durante las obras de restauración. Fotografía: José Luis Municio.

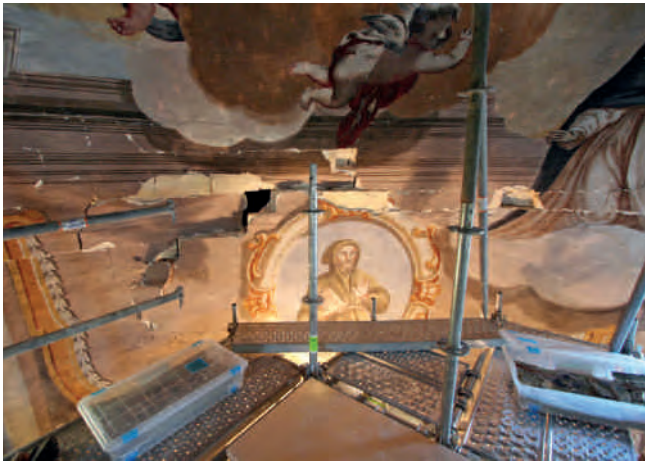
Figura 7. Daños en la cúpula de la capilla del Rosario.

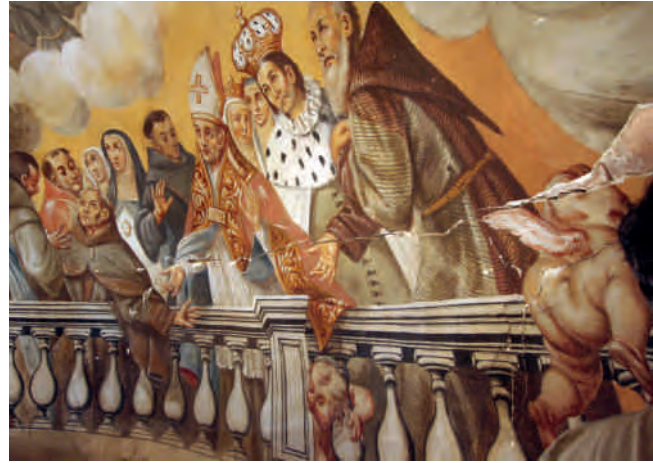
Figura 8. Daños en la cúpula de Virgen de las Huertas.

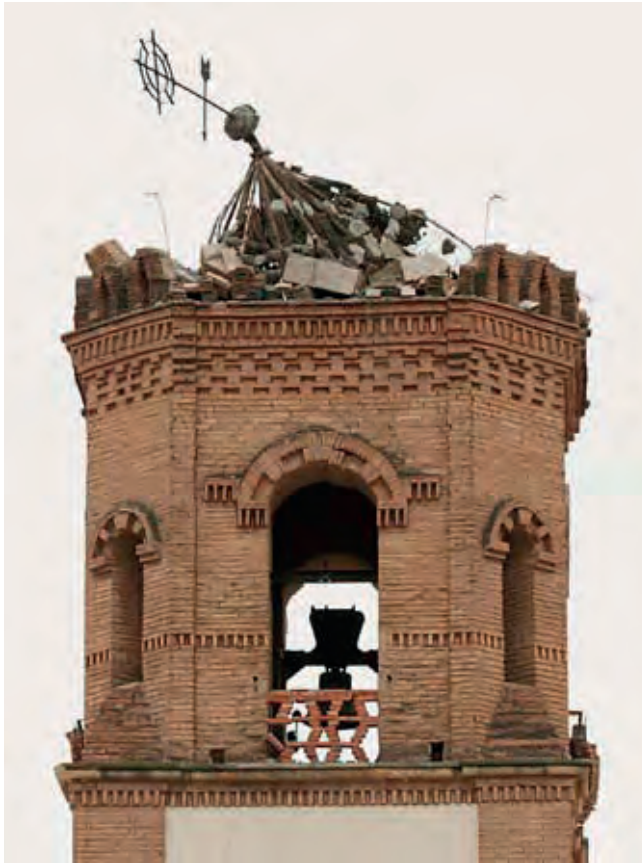
Figura 9. Colapso del cuerpo de remate y cupulín de la torre de la iglesia de Virgen de las Huertas.

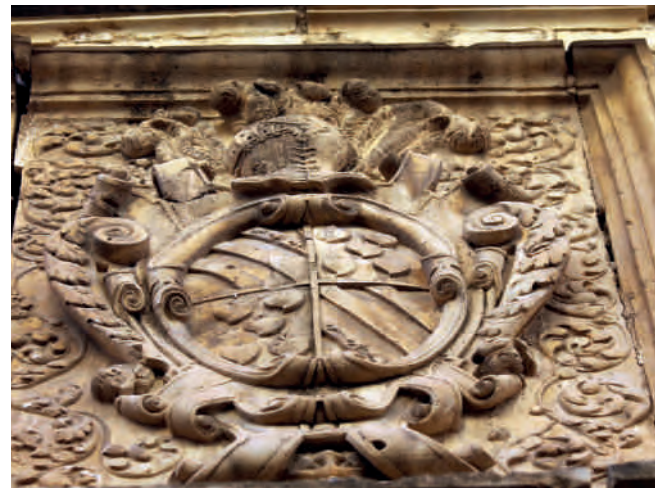
Figura 10. Apertura de juntas de los sillares del escudo de fachada de casa Guevara.

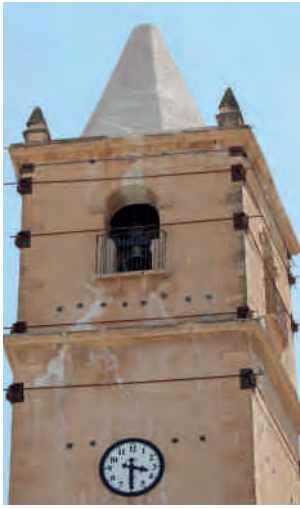
Figura 11. Arriostramiento de la torre de la iglesia de San Francisco.

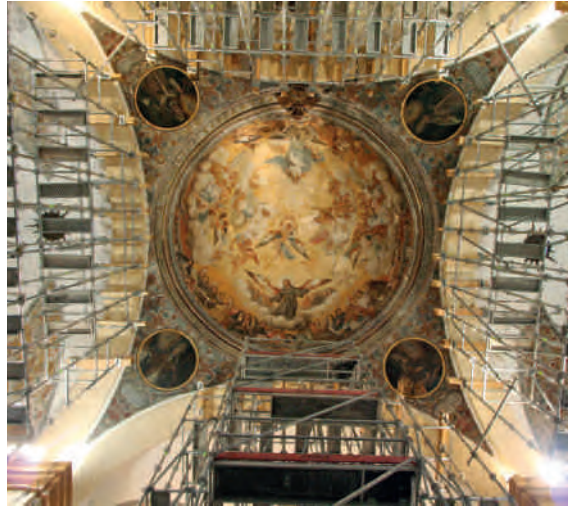
Figura 12. Apeo de los arcos del crucero de la iglesia de Virgen de las Huertas.

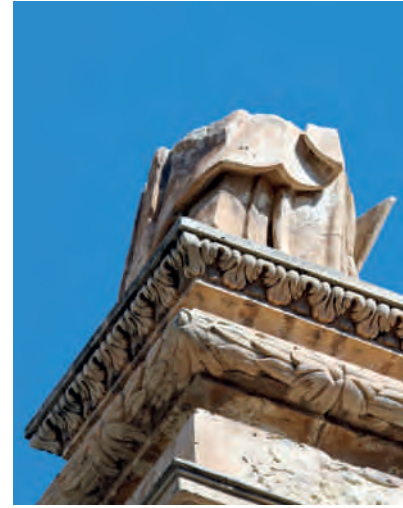
Figura 13. Desmontaje de los sillares desplazados de escultura del primer cuerpo de la fachada barroca de la colegiata.

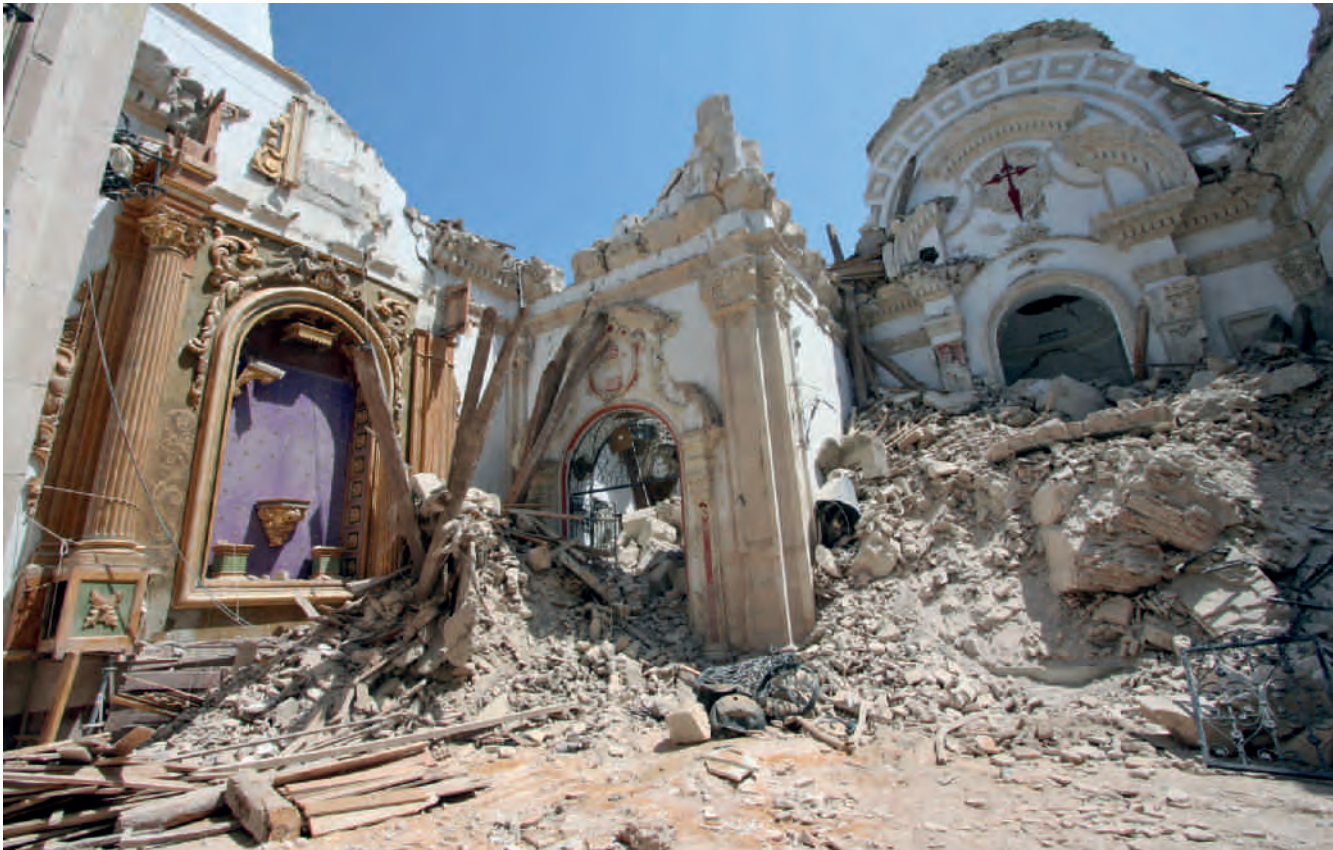
bóveda del altar mayor, arrastrando la fábrica de sillería de los muros laterales de la capilla mayor. El desplome del tambor no fue uniforme, separándose en dos partes, uno de ellos con desplome vertical (figura 14).

Figura 14. Retirada del material desplomado del crucero de la iglesia de Santiago.

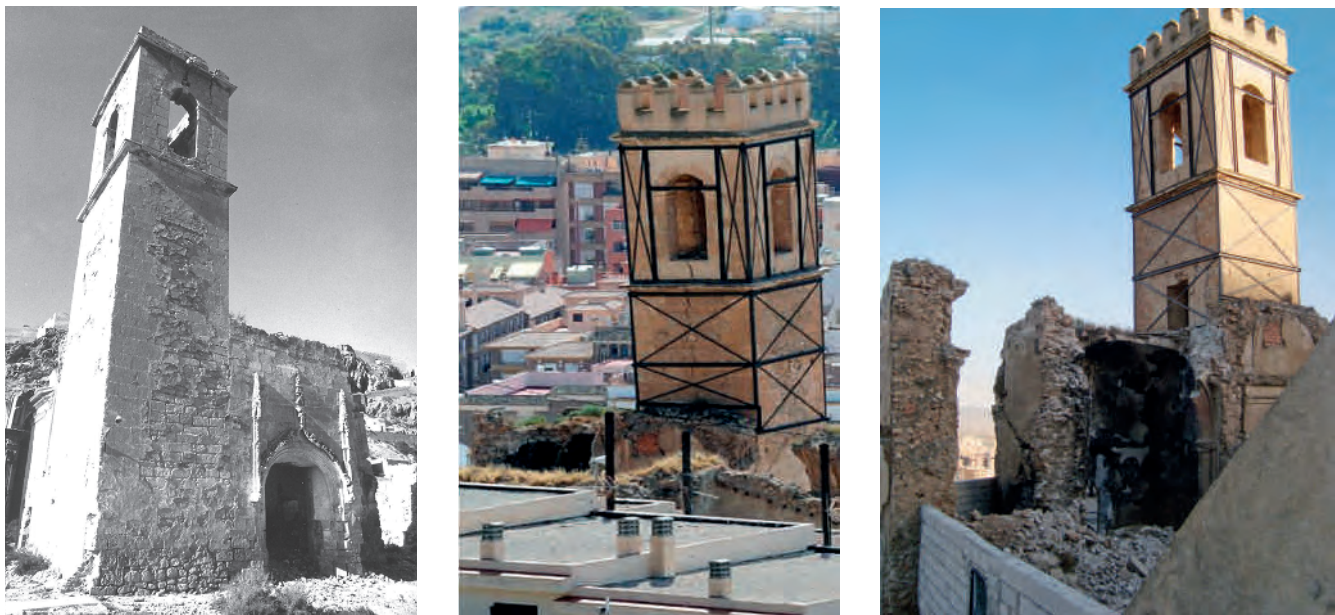
Figura 2. Izquierda: iglesia de San Pedro de Lorca en 1978. Derecha: estado de la iglesia después del terremoto de 2011. Fotografías: Inventario Bienes Muebles de Murcia, Ministerio de Cultura (1978) y Comunidad Autónoma de la Región de Murcia.

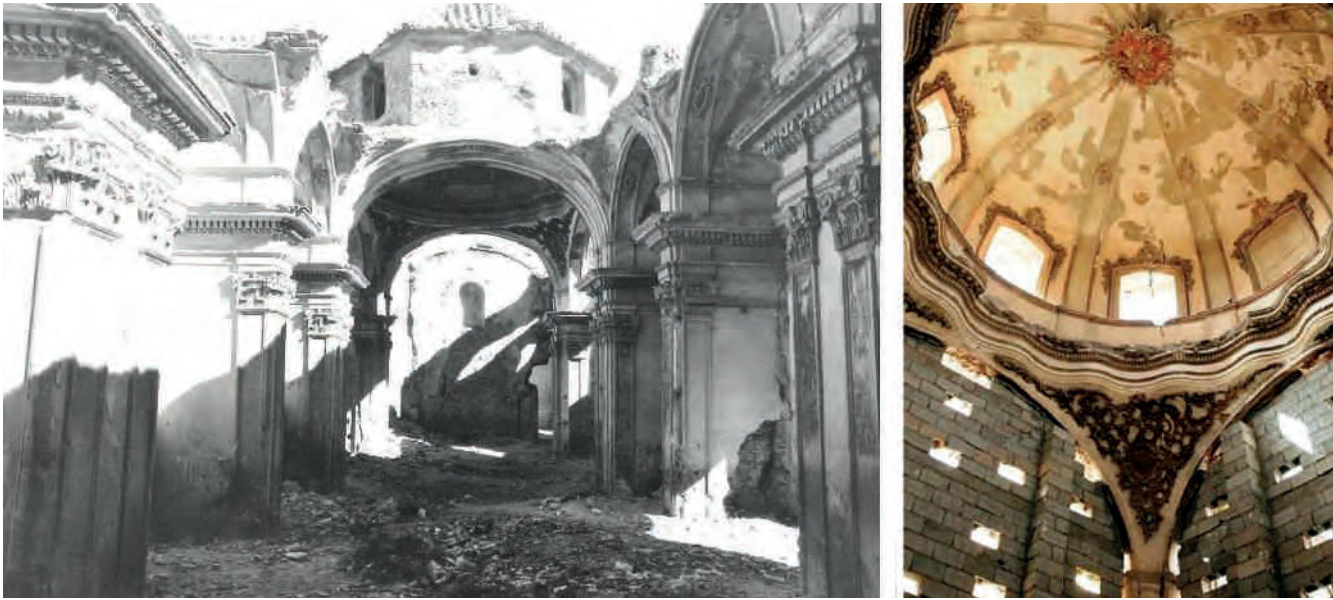
Figura 3. Izquierda: Interior iglesia de San Juan de Lorca. Derecha: cúpula del crucero en 2011. Fotografías: Inventario Bienes Muebles de Murcia, Ministerio de Cultura (1978) y Comunidad Autónoma de la Región de Murcia.

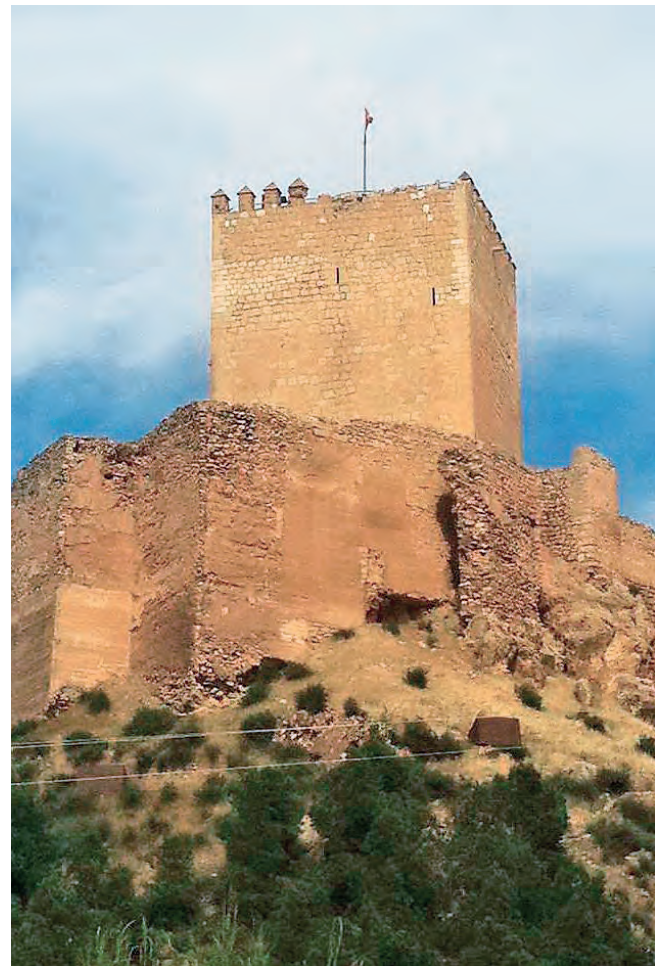
El 11 de mayo de 2011, alrededor de las 3 de la tarde, se produce un movimiento sísmico con magnitud 4,5 que provoca los primeros daños en la torre y, afortunadamente, ninguna desgracia personal, a pesar de que en ese momento estaba siendo visitada por turistas dentro del Taller del Tiempo (consorcio que organiza las visitas al castillo de Lorca). Entre almenas que caían al suelo salieron niños de la mano de sus padres alejándose de lo que en principio iba a ser aún más grave.

Figuras 10b. La torre tras el primer movimiento sísmico de mayo de 2011, donde lo primero que cayó fue una parte de las almenas. Fotografía: Pedro San Martín.

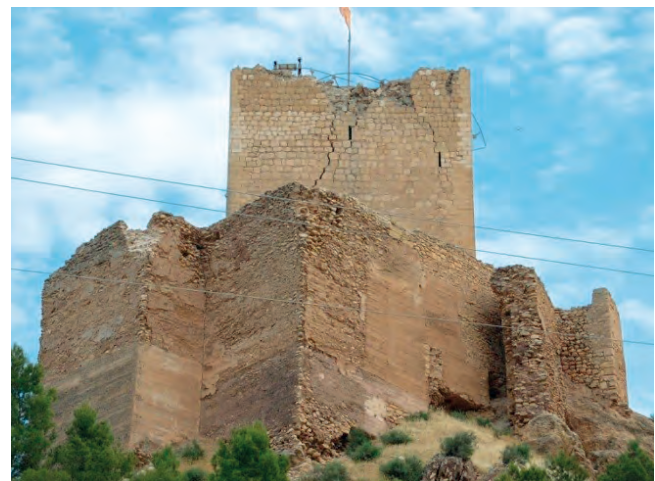
En efecto, una hora y cuarenta y dos minutos después, se produce el movimiento de mayor intensidad, de magnitud 5,1 que produce serias lesiones en la torre, con desprendimientos de toda la terraza superior y parte de las fábricas levantadas por Pedro San Martín además de un ostensible agrietamiento que desgaja la esquina noroeste de la torre separándola entre 10 y 20 cm del resto, coincidiendo con la dirección media de los daños observados en todas las construcciones (figura 11).

Figura 11. La torre tras el segundo movimiento sísmico donde cayeron todas las almenas y se abrió una importante grieta.

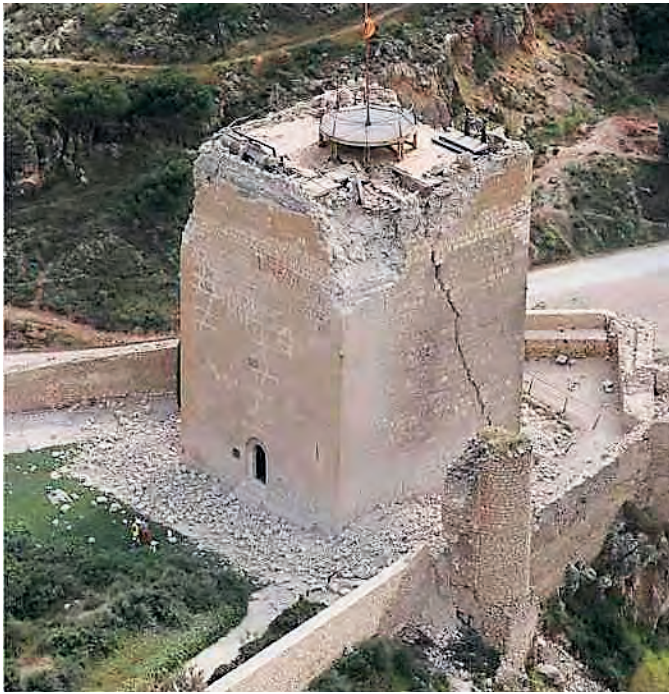
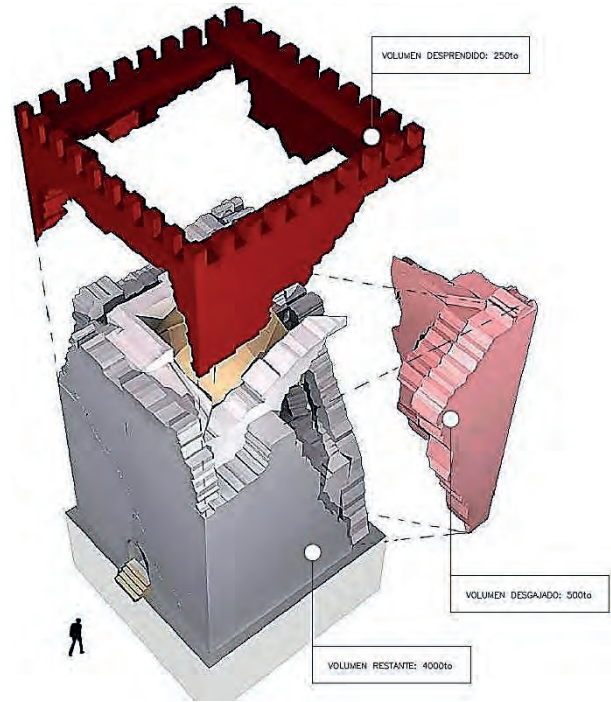
Figuras 12 y 13. Imagen aérea tras el segundo movimiento sísmico y esquema volumétrico donde se evalúan de un modo aproximado las masas desprendidas (250 t) y desplazadas (500 t) por el seísmo.

para que este elemento estructural esté restaurado. Cuando son más de 500 t de material las que se han movido, desmontar y volver a reconstruir no es precisamente ni lo más económico ni lo menos lesivo.

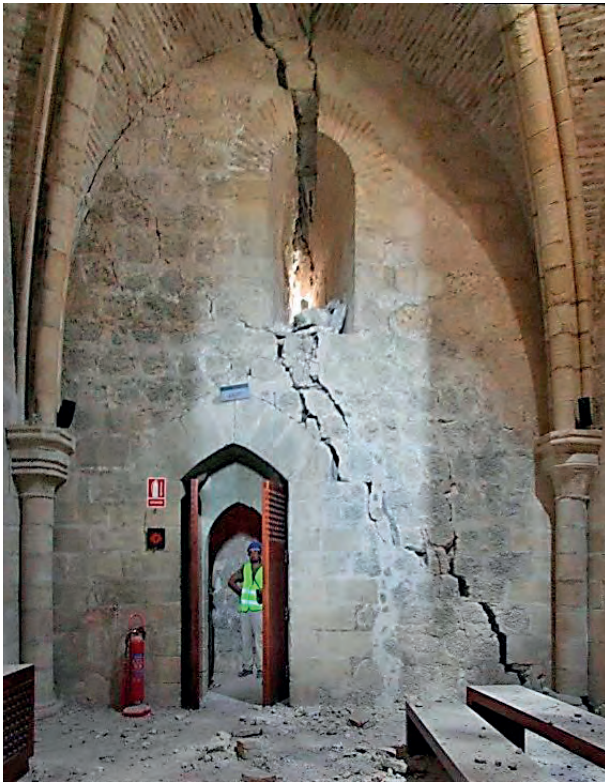
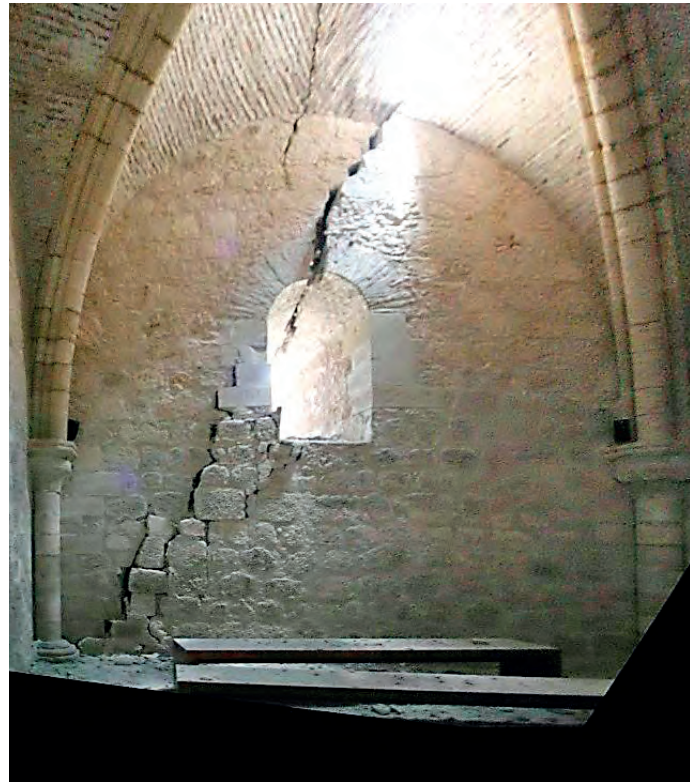
Figuras 14 y 15. En el interior la rotura más ostensible se sitúa en el recinto superior, uniendo las grietas los puntos más débiles de ventanas y hueco de escalera.

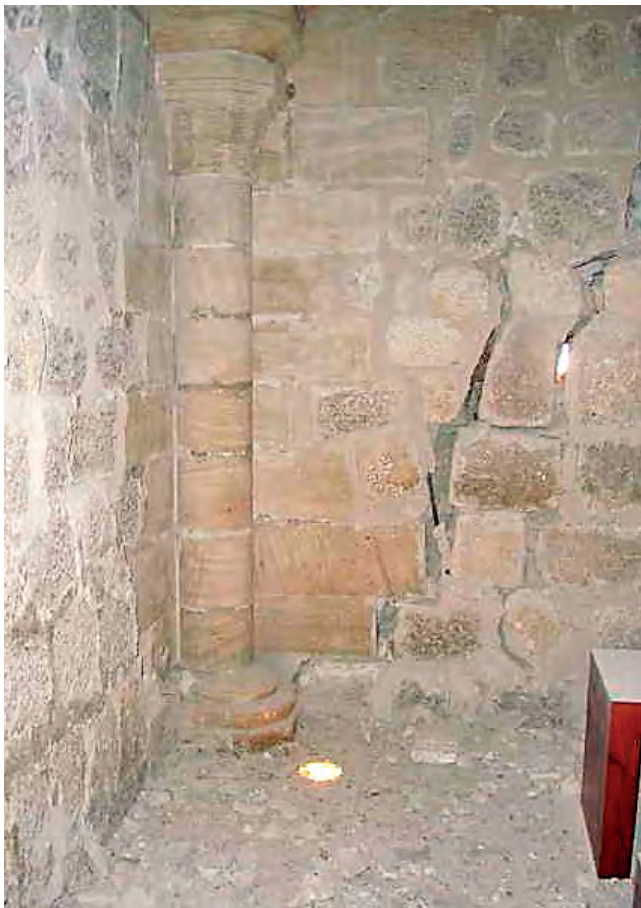
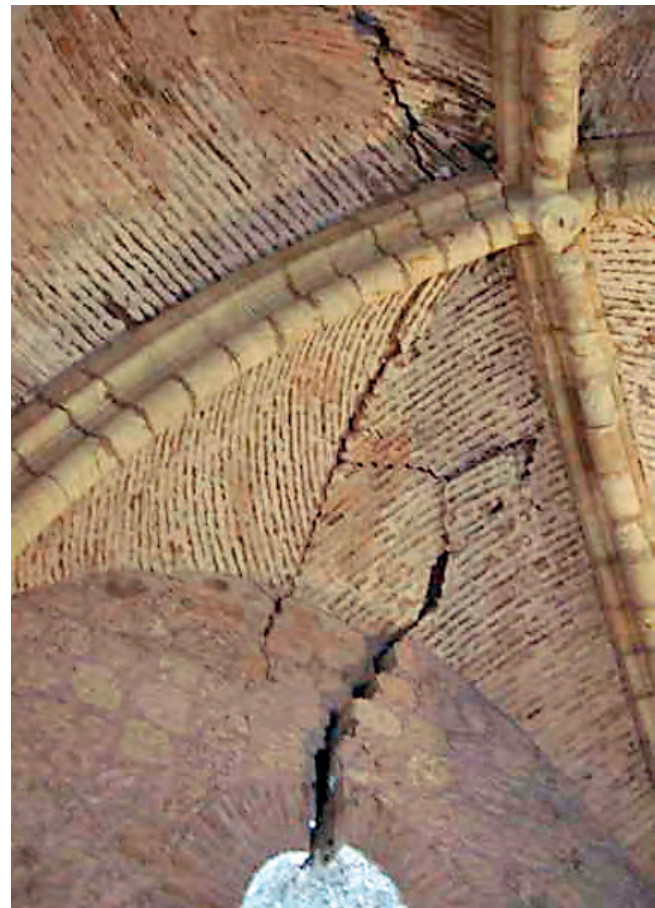
Figuras 16 y 17. Soporte del rincón noroeste de la bóveda superior con un desplazamiento de 15 cm que deja a la basa fuera del fuste y vista de la bóveda superior, de un pie de ladrillo y base de la cubierta, fracturada.

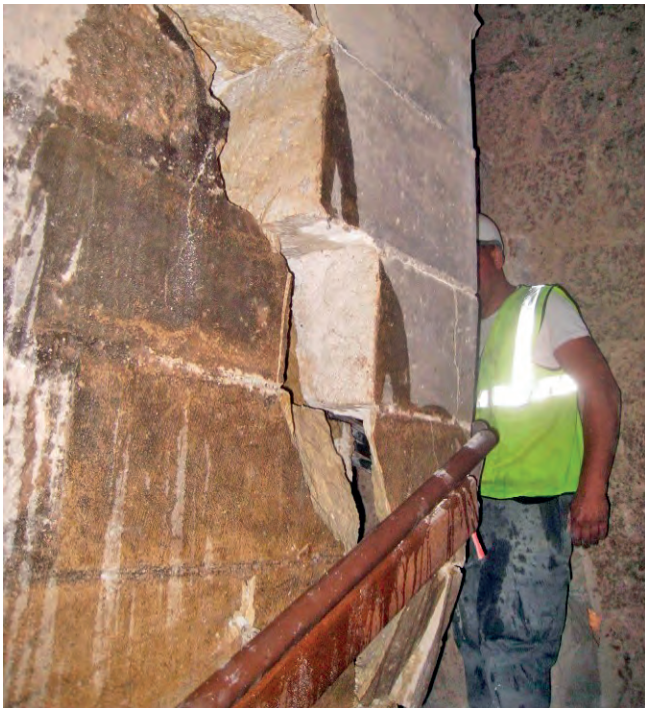
Figura 19. La grieta interior más peligrosa se rellena con mortero de cal hidráulica y el muro vuelve a transmitir su compresión. Unos 20 cm de desplazamiento hacen que el muro pase a tener solo el 80 % de su grueso en continuidad, con lo que las tensiones internas aumentan en un 25 %, aun dentro de lo admisible para esta fábrica.
