La recuperación del patrimonio cultural de la ciudad de Lorca

Edición 2016

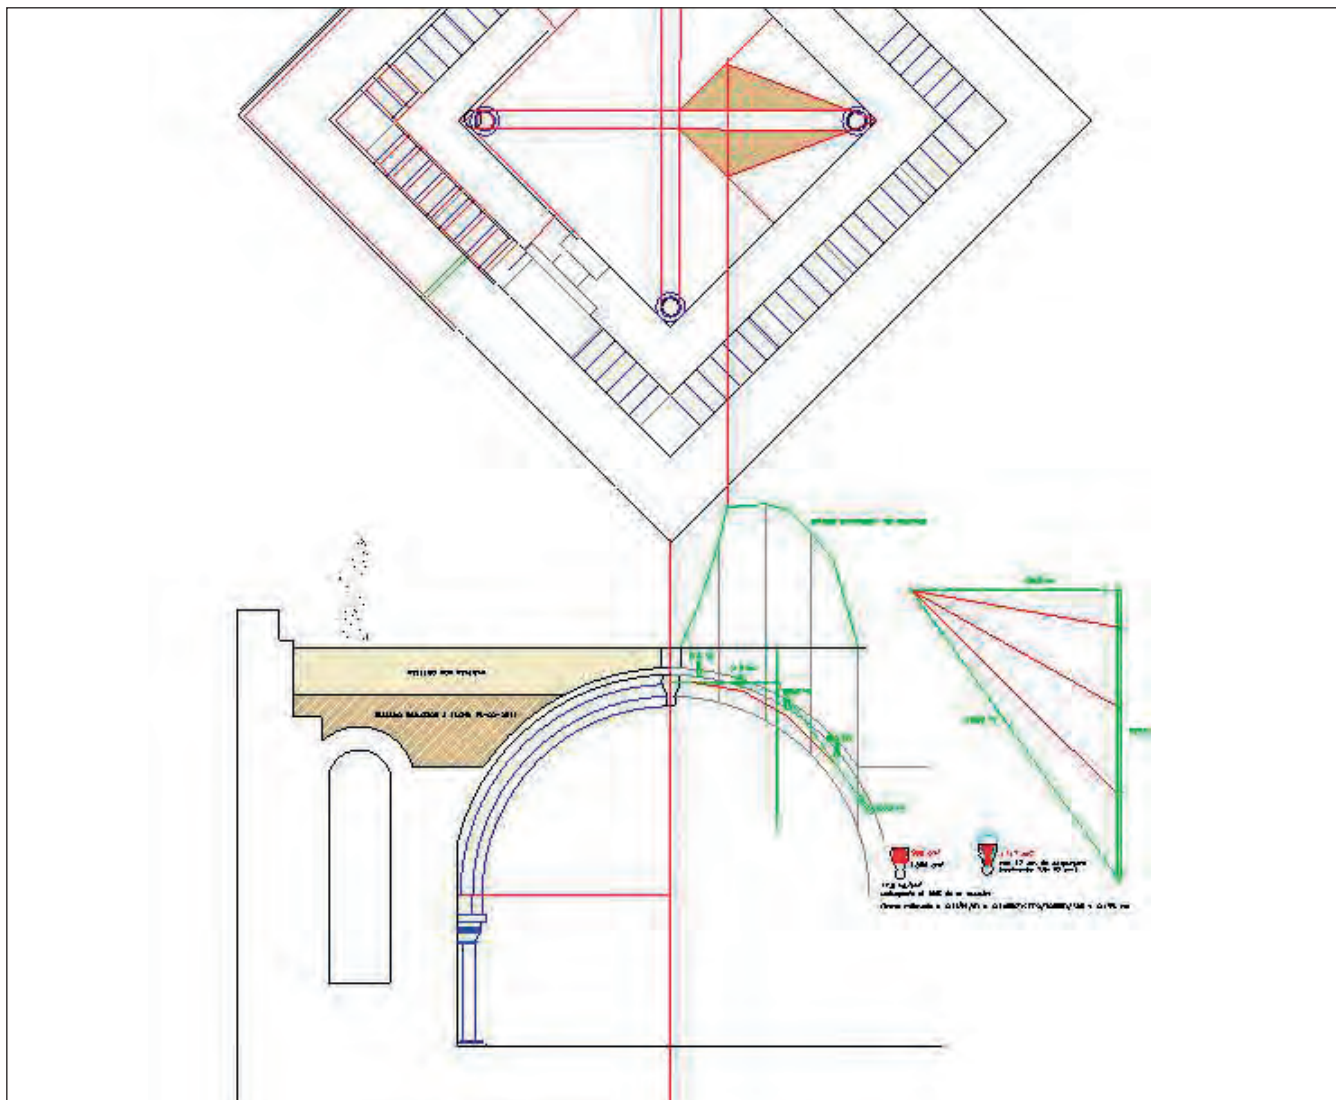
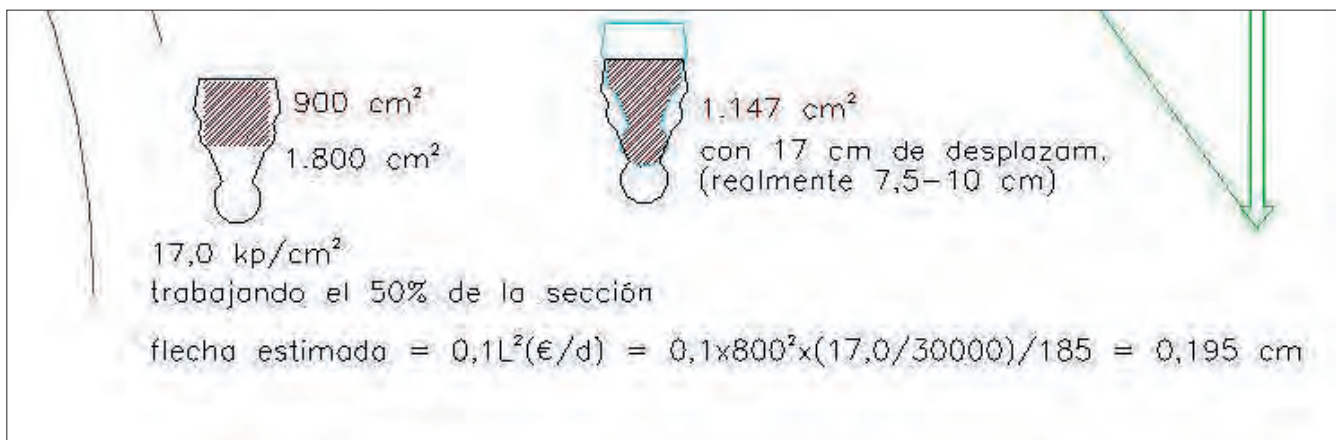
Figuras 22 y 23. Cálculos gráficos realizados para comprobar la tensión de compresión a través de las dovelas acuñadas tras macizar la zona superior y detalle de las tensiones finales entre dos dovelas desplazadas.

En el caso en los que existe desplazamiento entre dovelas, se comprueba que, la compresión media de contacto, es admisible para la piedra caliza con las que están hechas (compresiones por debajo de 20 kg/cm², aún más de 4 veces por debajo de lo esperado para una piedra caliza) (figura 23).

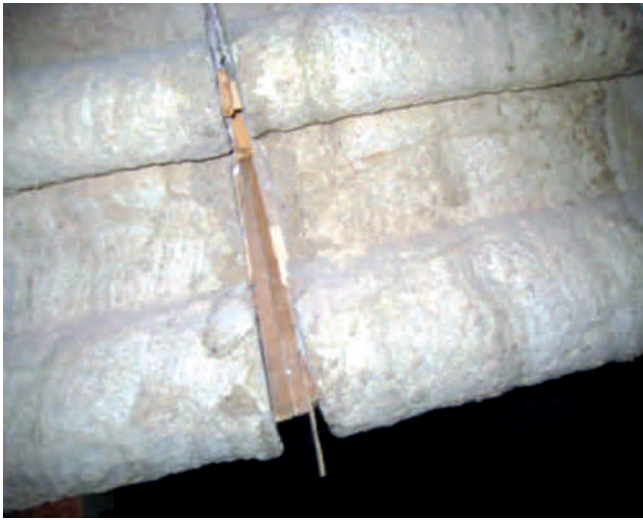
arcos de piedra, desplazadas unas y giradas otras, ya que ha cambiado la curvatura del arco al aumentar su luz, debido al agrietamiento producido con el terremoto.

Figura 24. Cuñas de madera introducidas entre dos dovelas para dar continuidad interior tras el cambio de curvatura.

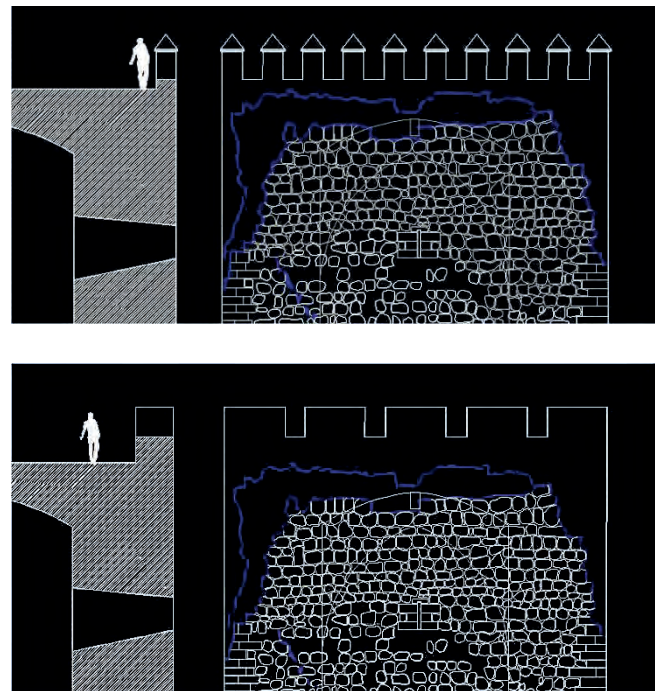
El terremoto ha demostrado que las almenas que poseía la torre eran inestables ante la aceleración horizontal que provocó el seísmo. Al haberse medido una aceleración punta máxima de 0,45 g (g es la aceleración de la gravedad), la altura de almenas que existían, con

el centro de gravedad a unos 60 cm sobre el peto continuo, habrían necesitado un grosor de más de 1,5 m para que la resultante entrara en el núcleo central de inercia de su base (así ni se habrían agrietado).

Figura 28. Arriba las almenas existentes, de la intervención de Pedro San Martín (1972) y abajo cómo deberían ser las almenas con proporciones «antisísmicas».

Habría que construir cada almena ocupando el alzado de dos de las desaparecidas, pero con un grueso de al menos el doble para preservar su estabilidad ante un seísmo similar. Obviamente el «estilo» de las mismas cambia radicalmente (figura 28).

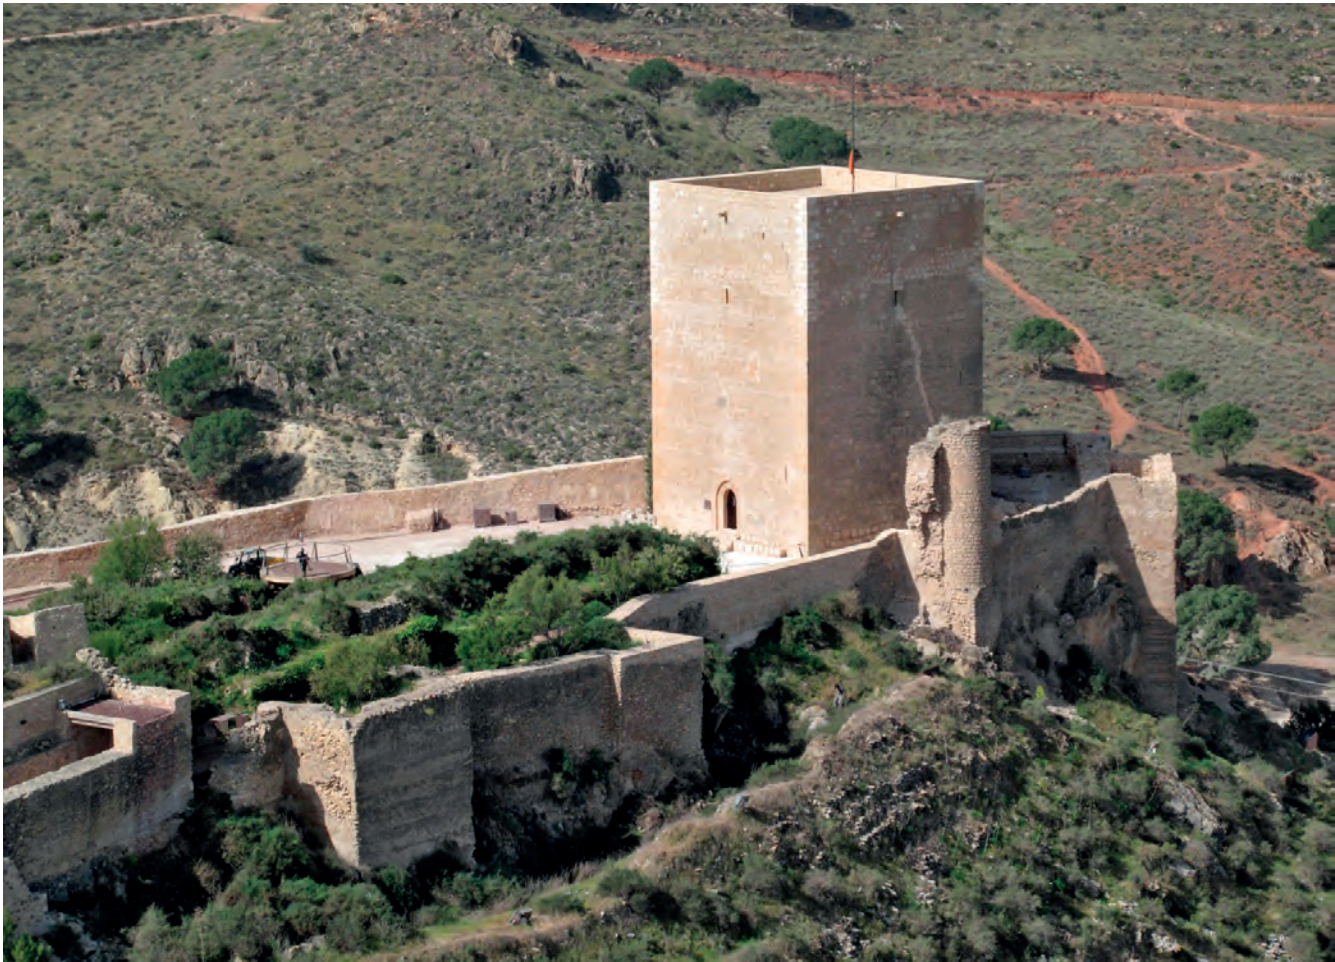
Figura 29. Fotografía: aérea al terminar las obras.

Después de inyectar cal, reponer muros, restaurar bóvedas y macizar el nivel de la terraza superior, hoy nos atrevemos a afirmar que la torre del Espolón es más «medieval» que antes del terremoto (figura 29).

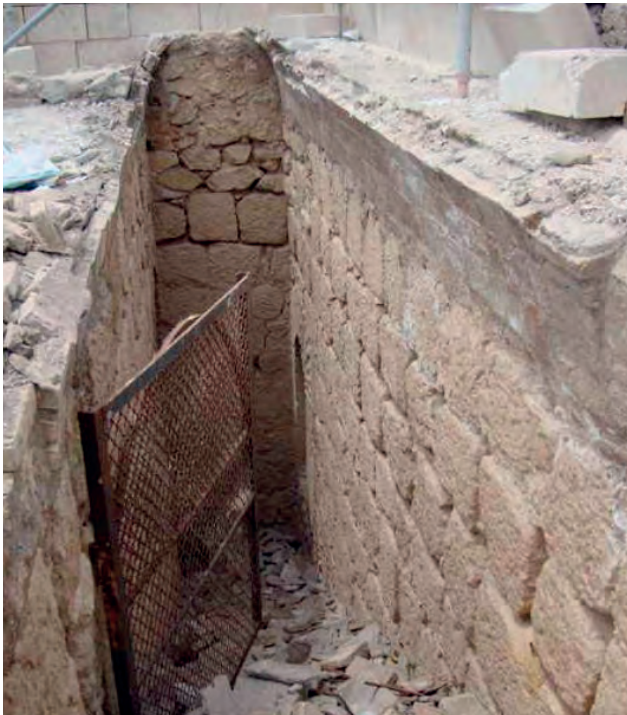
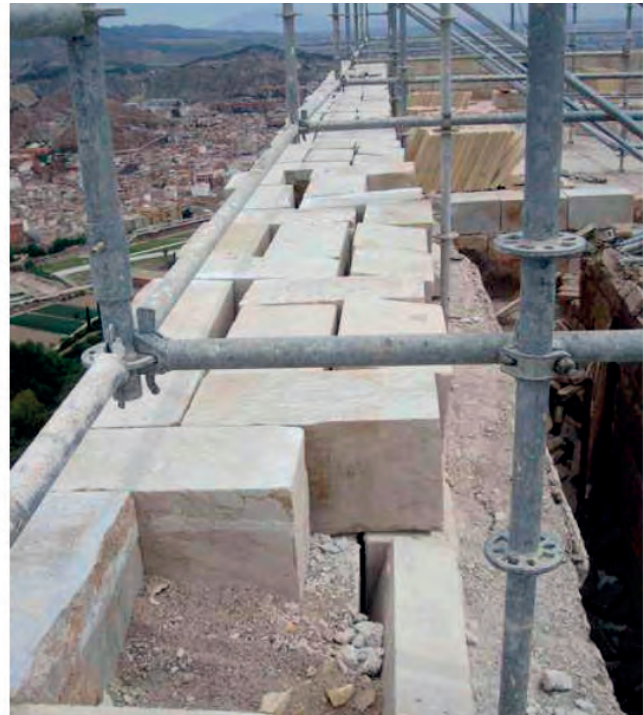
Figuras 38A y B. Bóveda que cubría la escalera en la terraza y el peto en construcción tras la acción del seísmo.

tado durante las excavaciones y movimientos de tierra del nuevo parador. Precisamente cuando se estaba ejecutando este trabajo ocurrió el terremoto, el cual derribó la bóveda que cubría la salida de la escalera a la cubierta y movió el peto, descolocando los sillares que se estaban depositando por gravedad (figura 38).

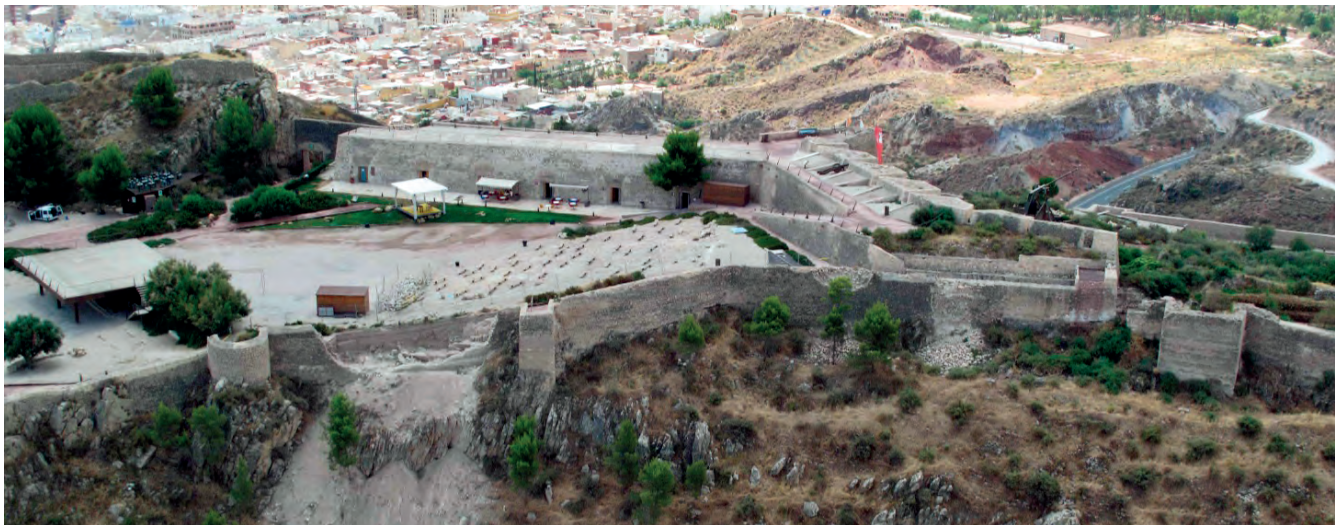
Buena parte del lienzo sur de las murallas, al colindar con los terrenos cedidos para el parador de turismo, fueron restaurados dentro de las obras de urbanización (figura 41). Con el seísmo se produjeron diversos vuelcos y desprendimientos en los lienzos situados al norte cerca de la torre del Espolón, los cuales fueron restaurados con los mismos criterios que se siguieran con aquella (figuras 42, 43 y 44).

Figura 42. Lienzos al norte volcados por el terremoto. El de mayor tamaño ya ha sido desescombrado y se encuentra en fase de investigación arqueológica.

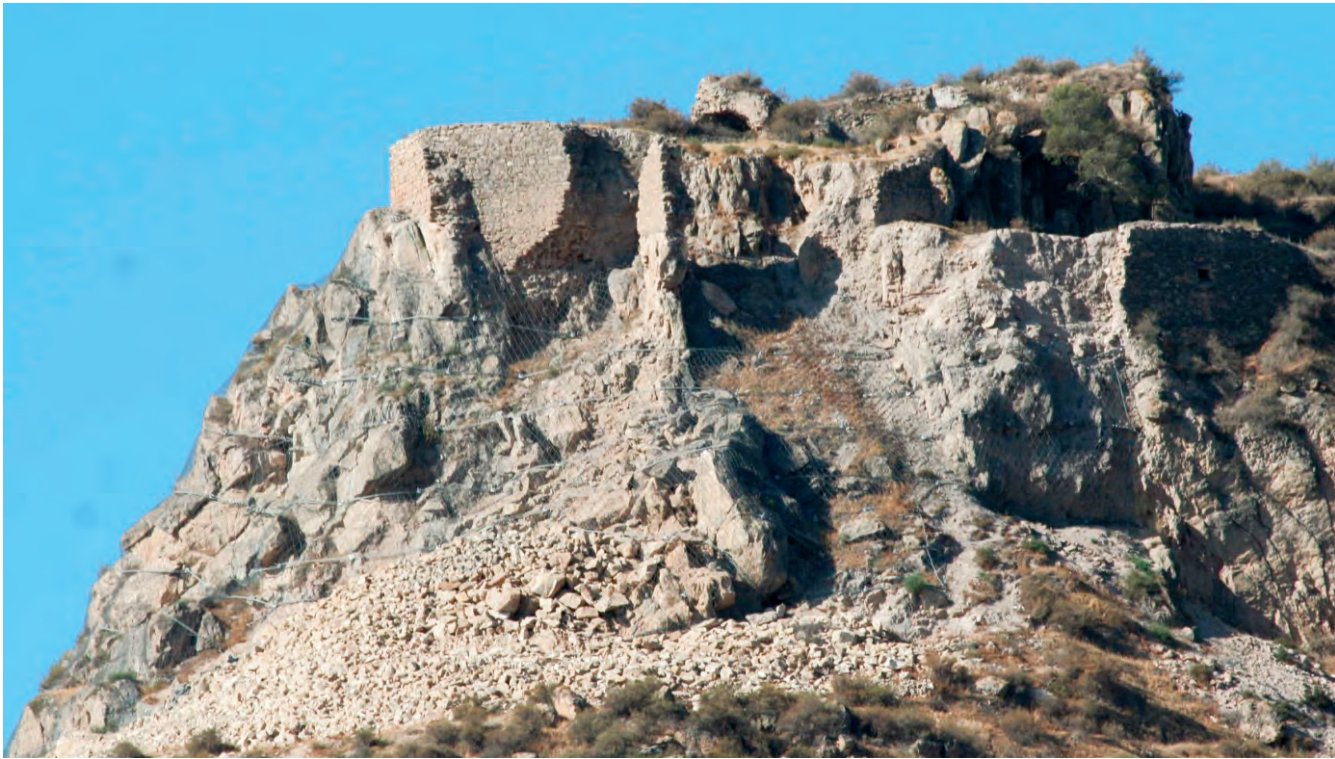
En la primera mitad del año 2014 se acomete la restauración de unos 250 m lineales de recinto amurallado en el extremo este del castillo. El estado en que se encontraban los farallones que hay entre la puerta del Pescado y el extremo sureste del recinto, delante de la ermita de San Clemente, con grandes desprendimientos y lienzos perdidos, estaba agravado por intervenciones recientes en la base rocosa, dejando en un estado aún más precario los restos que aún se conservaban de las estructuras fortificadas (figuras 45 y 46).

Figura 45. Extremo este de las murallas en la zona delante de la ermita de San Clemente en el año 2013.

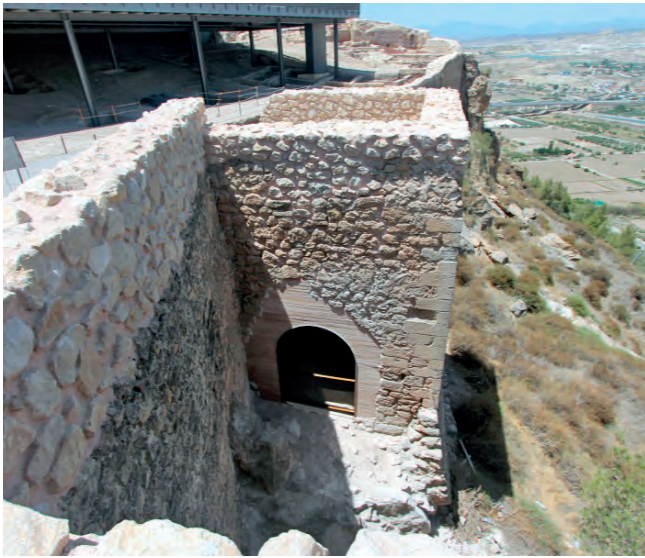
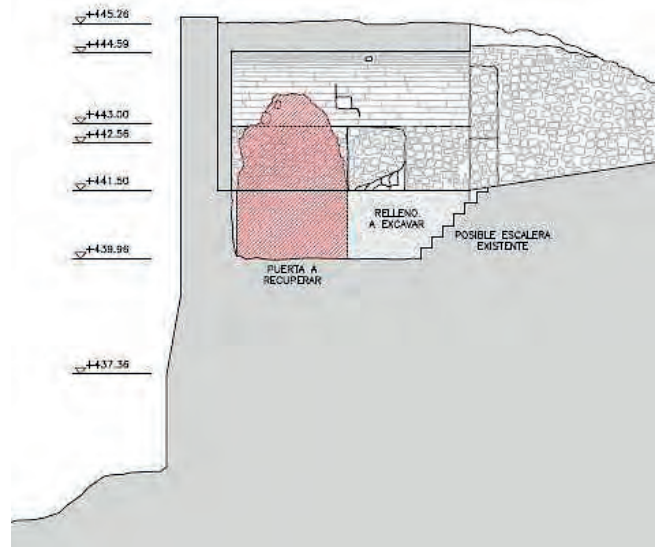
Figuras 49 y 50. puerta del Pescado una vez descubierta desde el exterior y plano del proyecto que señalaba su posible posición.

Hubo que realizar una estructura de apeo de la bóveda que la ocultaba. Se abre la puerta hacia el exterior marcando el intradós con acero cortén y utilizando de nuevo el hormigón de cal encofrado con tablilla rellenando los huecos de los sillares desaparecidos de la puerta original (figuras 49 y 51).

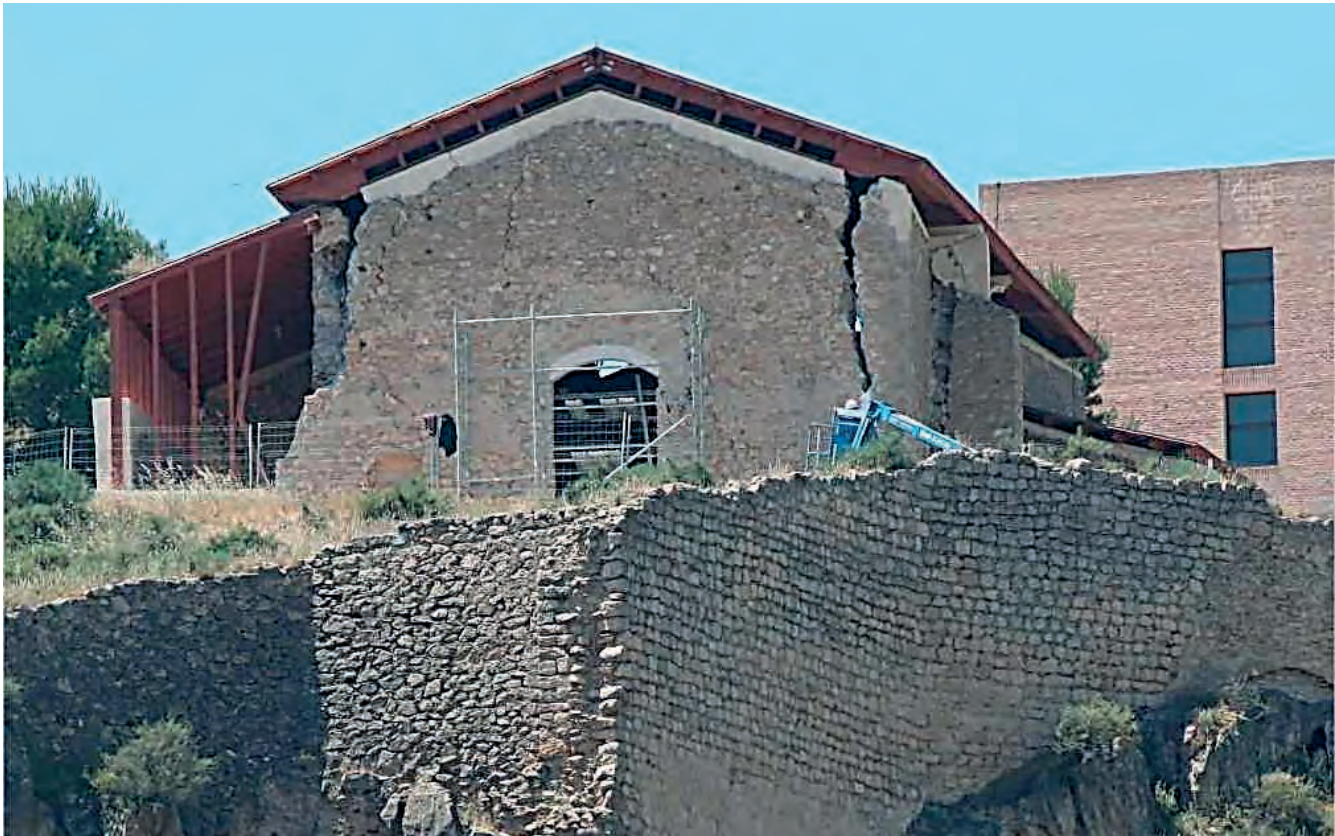
Terminada la cubierta pero aun trabajando en la nueva puerta sobrevino el terremoto. Los muros de la ermita fueron fuertemente castigados por el movimiento sísmico, pero gracias a la cubierta de madera que se anclaba a la parte superior de los muros y los arriostraba, la ermita no se vino totalmente abajo.

Figura 55. La ermita tras el terremoto. Fotografía: Carmen Martínez Ríos.

Los trabajos de restauración fueron relativamente sencillos: rellenado y cosido de la grieta principal de la fachada de la portada, reconstrucción del contrafuerte colapsado y reposición de los elementos de madera del cerramiento lateral que se partieron (figuras 55 y 56).

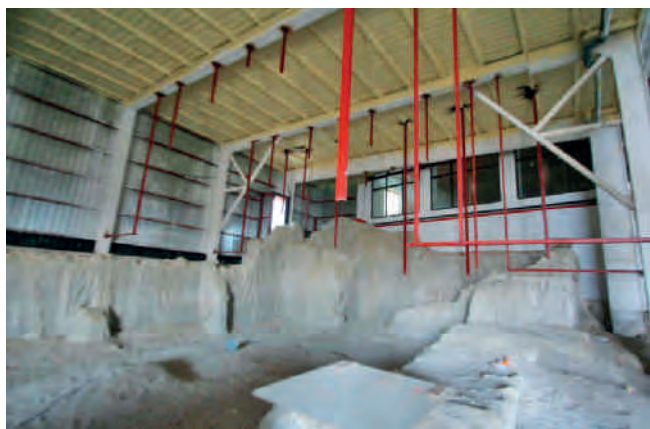
Figura 62. La caja de acero con los restos interiores de la sinagoga protegidos con geotextil. En el momento del seísmo se estaban colocando los tirantes metálicos de los que colgaría la futura estructura de madera.

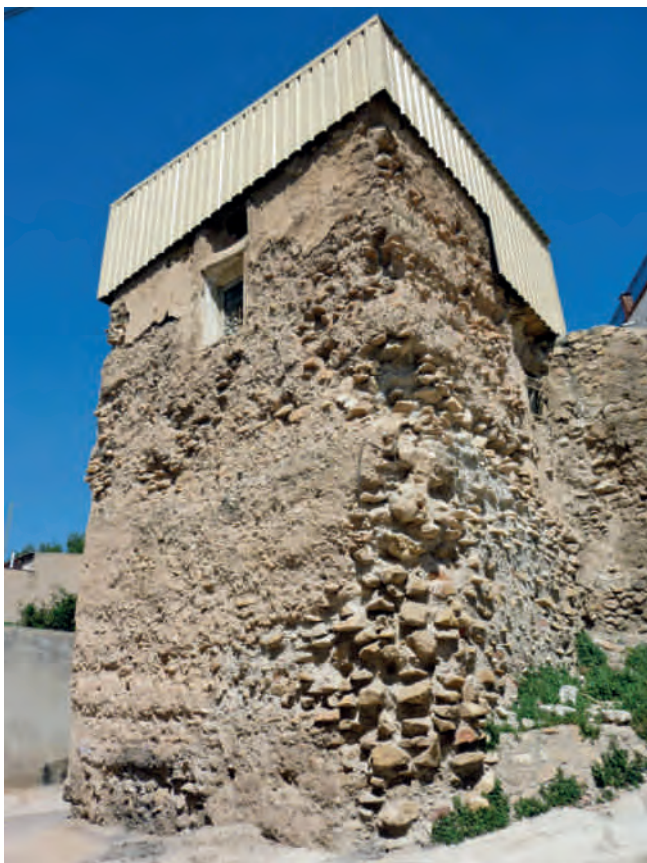
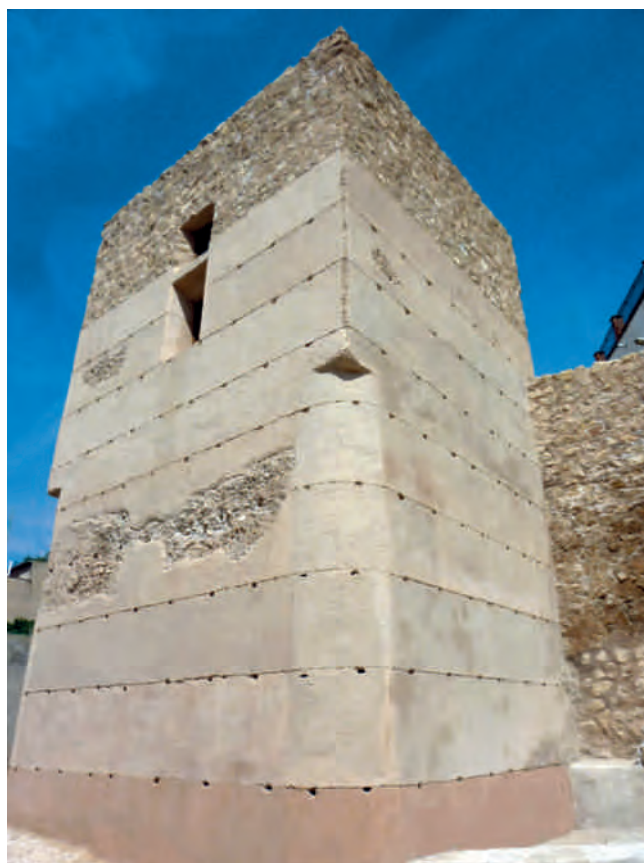
El torreón T-23, conocido como torre de Rojano, se encuentra en la calle pósito y es un elemento exento por sus cuatro lados. Esta torre ha sufrido cambios estructurales de gran importancia desde su misma construcción, con aumento de volumen mediante muro de mampostería en su coronación. Inicialmente, la torre era un macizo relleno pero en el siglo XVIII se vacía parcialmente (un cuarto del volumen total) para tener un uso de vivienda. Entre 2005 y 2006, el abandono de la torre hace que se desmorone superiormente y pierda

Figuras 9 y 10. Imágenes del torreón T-23 o torre de Rojano antes (izquierda) y después (derecha) de la intervención.

parte de sus materiales, daños que se agravarán aún más con el terremoto de 2011. Antes de intervenir ya se encontraba desocupada (aunque llena de escombros y basura), y en un estado casi ruinoso pero es de las pocas torres de la muralla de Lorca que aún mantiene las fábricas originales de muro de tapia de época musulmana y el refuerzo posterior, de mampostería, de época cristiana. Además, años antes del terremoto, el Ayuntamiento de Lorca había realizado unos trabajos de protección consistentes, principalmente, en la colocación de un cerramiento provisional de chapa de acero lacada en la cubierta, el cierre de los accesos y la eliminación de algunas construcciones contemporáneas accesorias.

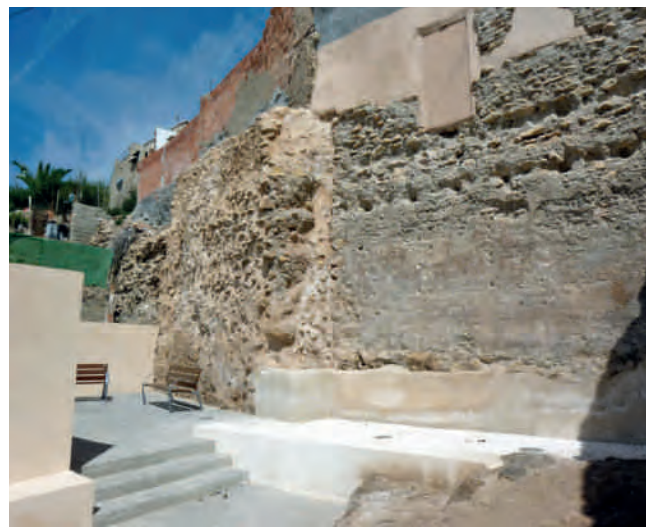
El lienzo de muralla C-27 parte del torreón T-23. Este tramo de la muralla es accesible por su lado sur y oeste, al haber desaparecido las diferentes edificaciones contemporáneas que se encontraban adosadas a ella. Teniendo en cuenta que solo se podía actuar en la parte del lienzo que está en un solar municipal, se procedió a la demolición de los muros superpuestos de las viviendas desaparecidas y la restauración completa de las fábricas de tapia originales y de los refuerzos de mampostería de época cristiana. En este lienzo los trabajos de consolidación en la parte situada más al norte tuvieron una especial complejidad, por la ausencia de traba que presentaban las fábricas

Figura 11. Cortina C-27 una vez recuperada y nuevo espacio público de estancia y acogida de visitantes.

originales, procediéndose a su refuerzo mediante inyecciones de lechada de cal. Por el contrario, en la zona más próxima a la torre Rojano las fábricas de tapia presentaban un estado de conservación muy bueno, por lo que la actuación principal consistió en su limpieza y consolidación.

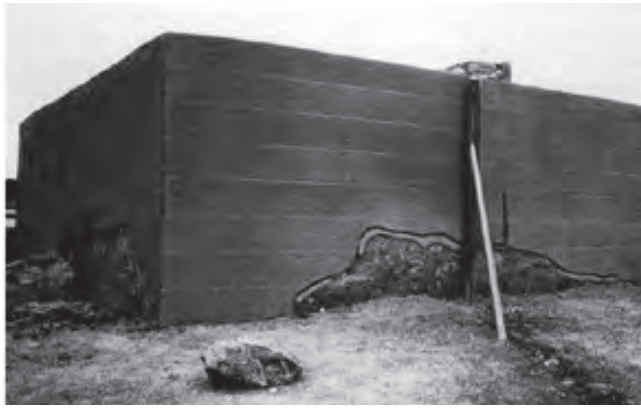
Figura 1. Primera actuación. Se pueden apreciar los restos arqueológicos visibles en la caras sur y este.

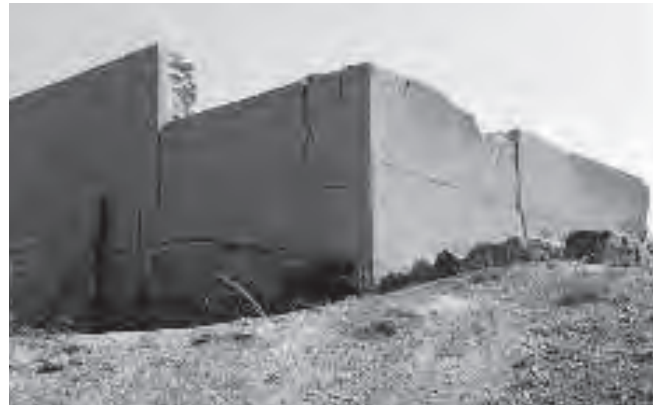
Figura 2. Primeros deterioros en las esquinas suroeste y sureste aparecidos tras la primera intervención.

Tras la primera intervención, los trabajos continuados de construcción de la autovía del Mediterráneo, provocaron la rotura de las esquinas más débiles del conjunto, precisamente las tres que no tenían un refuerzo adicional como una armadura metálica, como ocurre en la esquina noroeste.

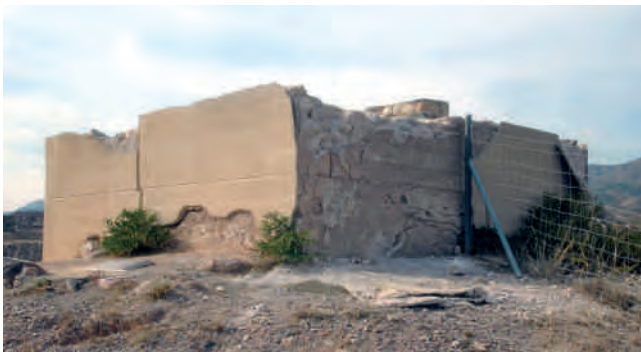
Figura 3. Estado de la torre en octubre de 2005, previo a la segunda intervención. Se observa el elevado nivel de deterioro de los paramentos, así como la pérdida y desprendimiento del revestimiento.

La segunda actuación, no documentada, pudo venir dada por problemas y deterioros surgidos tras la primera intervención, como se puede apreciar en las fotografías recabadas. Se observa cómo el revestimiento de las fábricas se encontraba altamente deteriorado arrancando incluso parte de las fábricas en su caída.

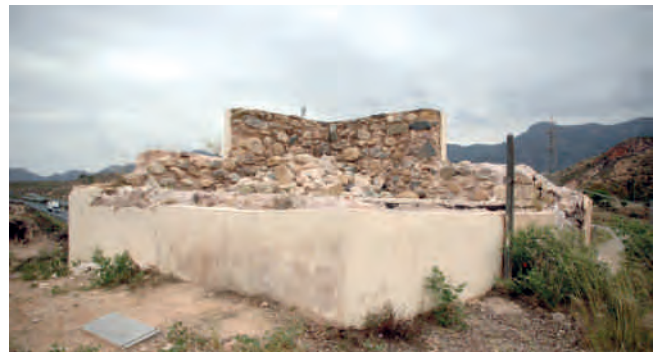
Figura 4. Estado de la torre tras las distintas actuaciones. Se observa la reducción en altura con respecto a la primera intervención, el revestimiento exterior y los problemas de humedad en las caras sur y este.

Los principales problemas se aprecian en los restos arqueológicos de las caras sur y este, ya que la humedad los ha deteriorado sobremedida hasta el punto de convertirlos en arena prácticamente. El resto de la cara oeste, se conserva en mejor estado.

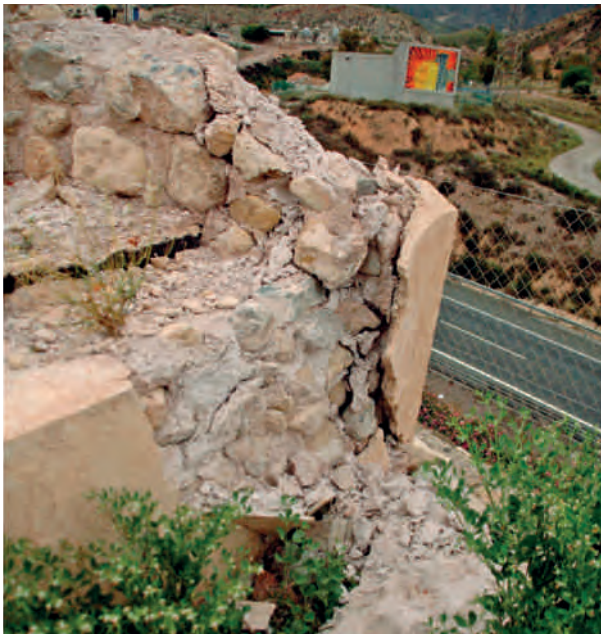
Tras el terremoto del 11 de mayo, se procede a una primera inspección visual, en la que se observan los daños producidos por dicho terremoto consistentes principalmente en el desplome de la esquina noreste, con la aparición de grietas y desprendimiento de los mampuestos llegando algunos incluso al muro de contención de la autovía; el revestimiento de los paramentos ejecutado en fases anteriores se ha fisurado en su mayor parte en la cara norte de la torre así como en los paramentos de mayor altura como los que conforman

Figura 4. Esquina noreste. Caída de revestimientos y partes del muro.

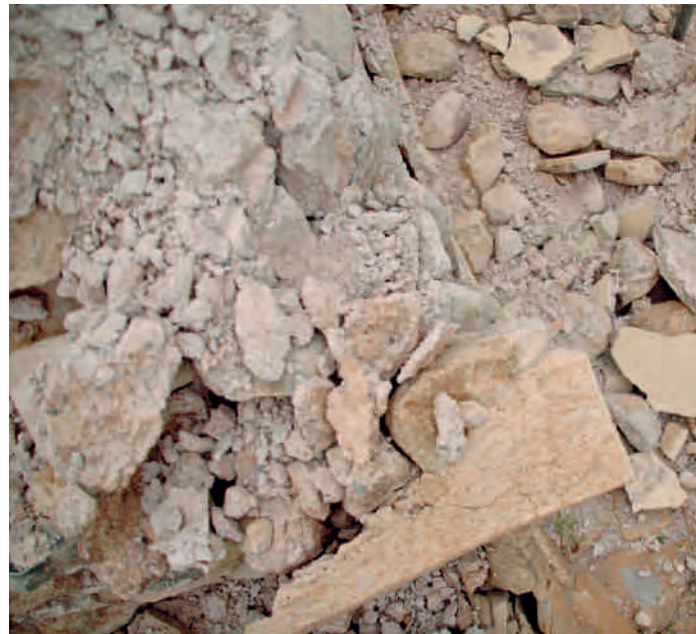
Figura 5. Desplome y desprendimientos de material en la esquina noreste.

Este hecho, *a priori*, puede llevar a la conclusión de un posible descalce de la torre, pero se comprueba cómo se trata de una grieta superficial que en principio no parece afectar a la cimentación sino al revestimiento del talud, aparecida en la unión de este con las estructuras de la torre, cimentadas a mayor profundidad la sur y la este, muy reducidas en altura tras las últimas intervenciones, se observa como la coronación de las tapias a la altura de la cubierta plana se ha separado considerablemente de esta encontrándose a su vez en un estado disgregado y de poca consistencia en el que los mampuestos y el mortero de agarre no proporcionan la rigidez necesaria al conjunto.

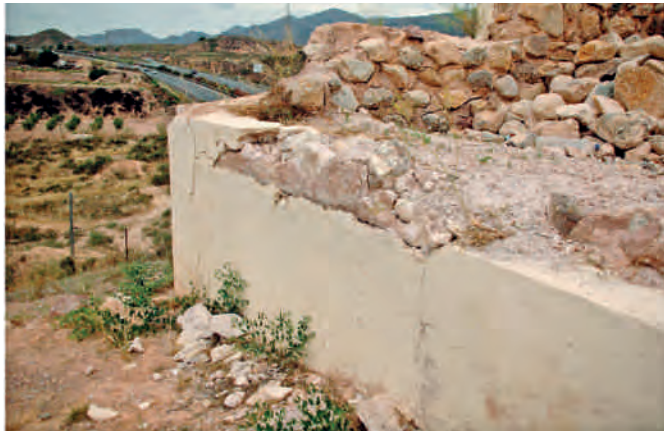
Figura 6. Cara sur y esquina suroeste. Se observa la pérdida de material del revestimiento así como la fisuración de la esquina del paramento.

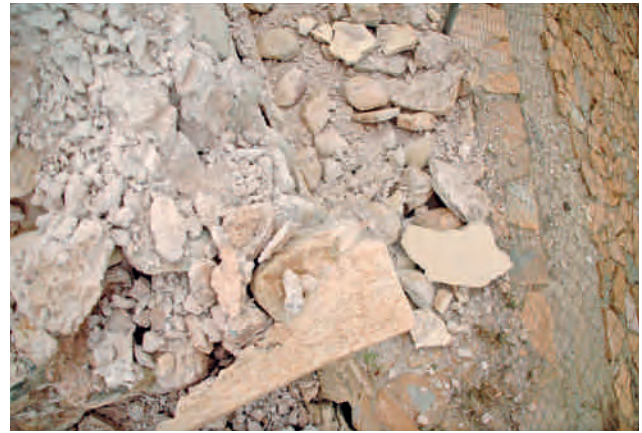
En la cara norte, se procede a la retirada del revestimiento puesto que este se encuentra totalmente separado del soporte, debido tal vez a la falta de unión entre ambos y la diferencia de rigidez de los mismos.

Figura 7. Cara norte. El revestimiento de la última intervención, se ha fisurado y desprendido del soporte.

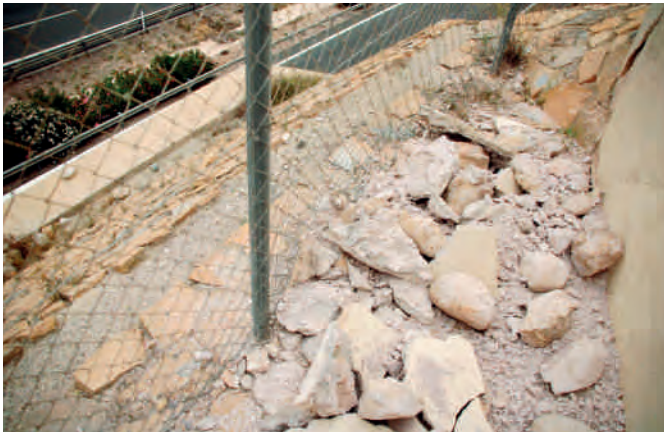
Durante los trabajos de retirada de los revestimientos en la cara norte y esquina noroeste, se observa como el soporte de los mismos, los muros de tapia y mampuesto, presentan un estado avanzado de disgregación y pérdida de material provocado probablemente por problemas de filtraciones de agua a través de la cubierta plana ejecutada tras la primera intervención; estas filtraciones, pueden ser consecuencia de la falta de mantenimiento de la cubierta, la acumulación de escombros sobre la misma, el taponado de parte de los orificios generados en la construcción de las tapias los cuales hacen las veces de tubos drenantes y la aplicación de pinturas no transpirables en los revestimientos de la torre en la última intervención. Tras la retirada de los materiales que se encontraban más sueltos, se procede a un repellido puntual con yeso en las zonas con mayor pérdida de material y al apuntalado (figuras 6, 7, 8 y 9).

Figura 8. La caída de materiales provenientes de los muros especialmente en la cara norte aconseja la retirada y consolidación de materiales.

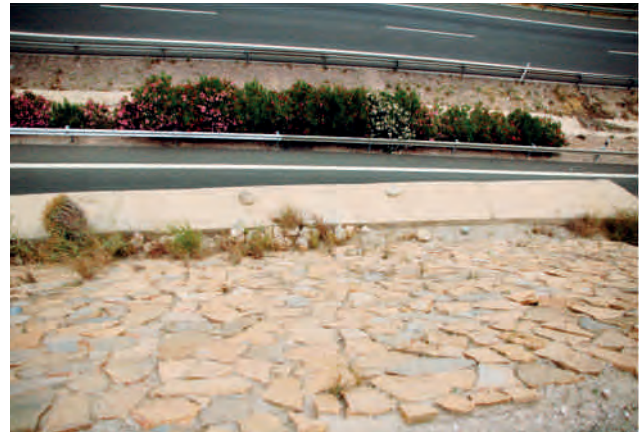
Figura 9. Los restos de la cara a punto están de caer a la autovía del Mediterráneo, por lo que se protege especialmente esta parte.

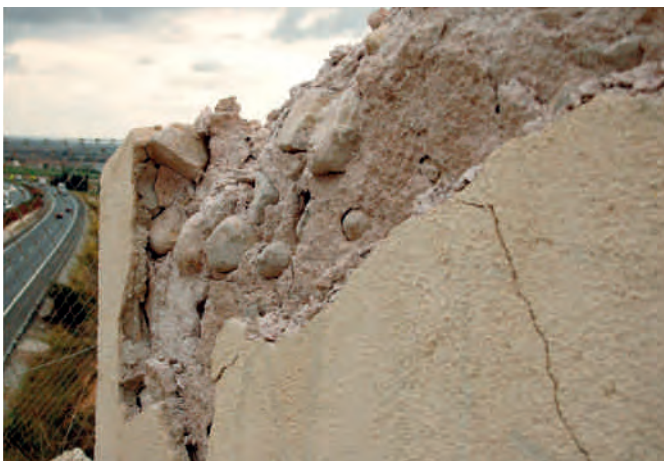
Figura 10. Desprendimientos del revestimiento y parte del muro en la cara norte.

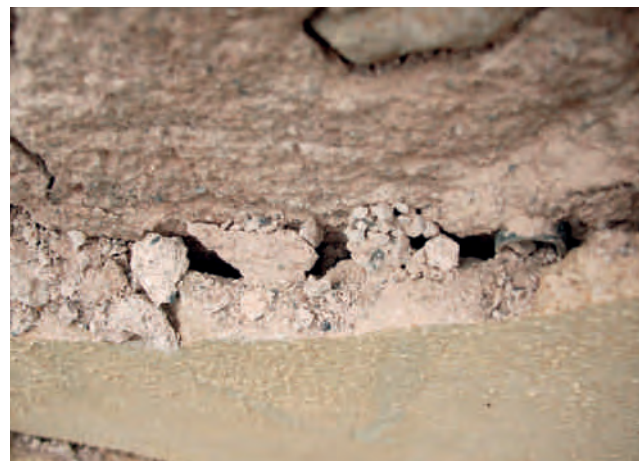
Figura 11. Separación del revestimiento del soporte.

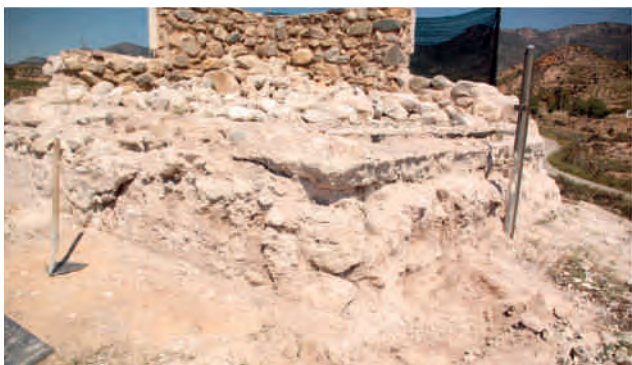
Figura 12. Pérdida de revestimiento.

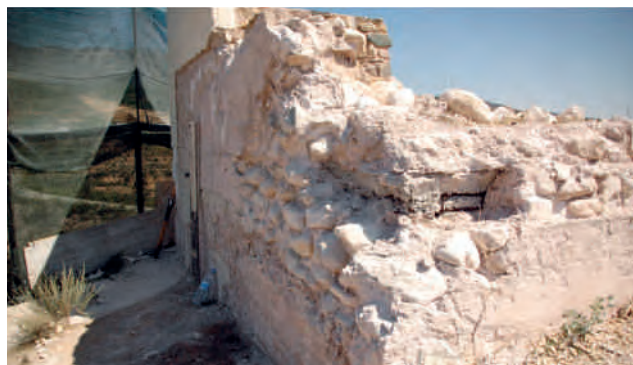
Figura 13. Desprendimiento de piedra en muros.

Con el desmontaje del resto de los muros en mal estado se vuelven a observar los problemas de humedades descritos anteriormente incrementados en las caras este y sur, debido a la mala ejecución de la coronación de los muros tras las últimas intervenciones las cuales dejaron al descubierto y sin impermeabilizar la unión entre muro y cubierta.

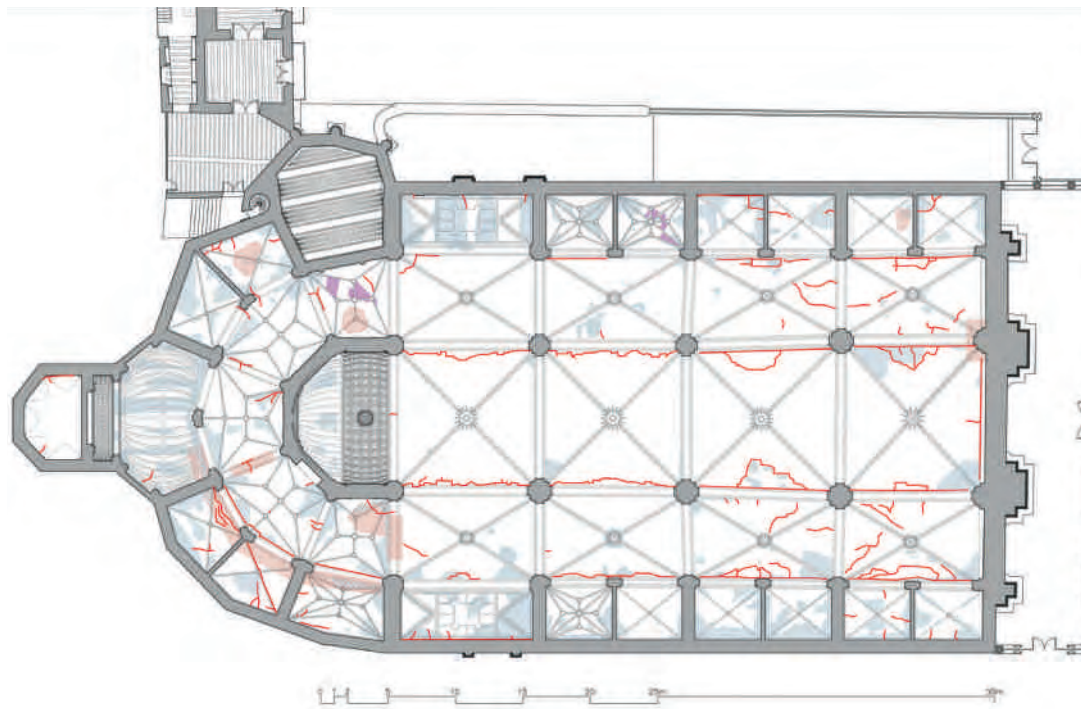
Figura 1. Planta general de la antigua colegiata de San Patricio con señalización de los principales desperfectos causados durante los terremotos de mayo de 2011. Juan de Dios de la Hoz, Lavila Arquitectos.

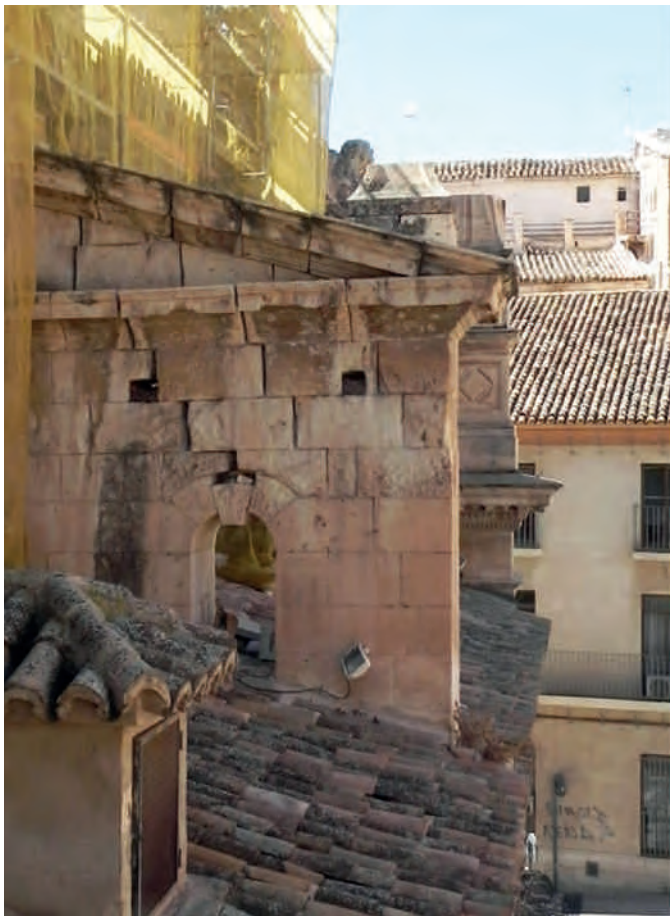
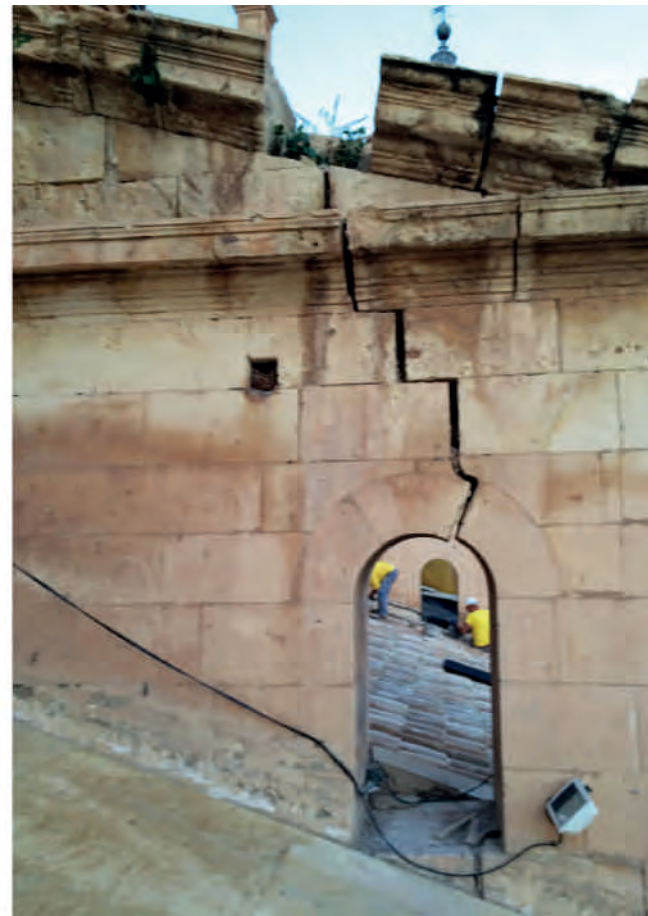
Pero la intensidad del seísmo también provocó graves daños en lugares donde no existían este tipo de refuerzos, como por ejemplo los contrafuertes (figura 5) donde hubo giros y desplomes de pináculos, varias caídas de sillares y grandes grietas.

Figuras 5A y 5B. Contrafuerte de la nave inferior en el lateral de la Epístola, con rotura de la clave de su arco, la continuación de la grieta y el desplome de sillares causados por el terremoto, antes y después del mismo. Hemos mantenido el quiebro en el arco como testimonio material del terremoto (en el lateral norte incluso se han dejado presentes grandes descensos de dovelas). Fotografías: Juan de Dios de la Hoz.

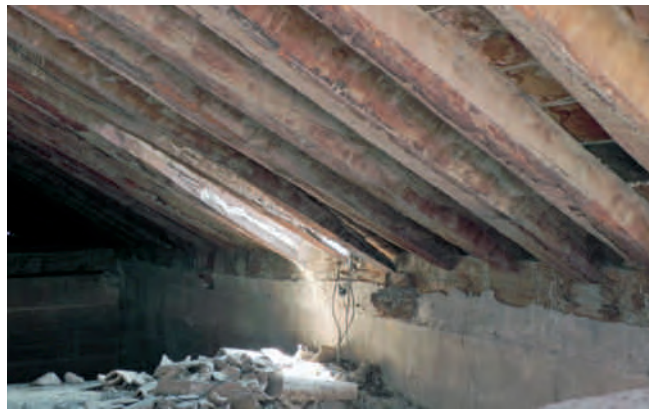
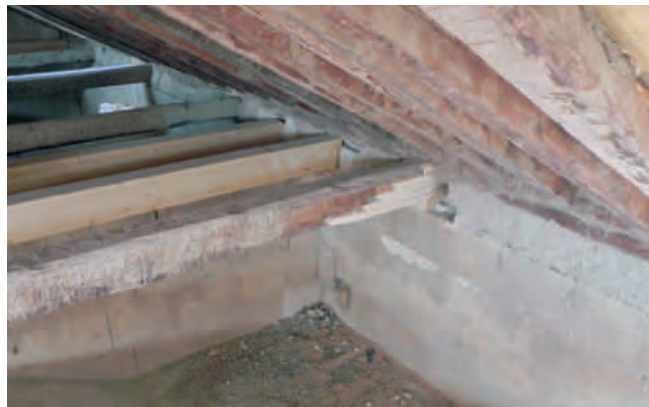
otro, los muros de sillería de piedra⁶. Una vez más, comprobamos cómo pequeñas modificaciones en alguno de los elementos, conducen a situaciones muy graves, pudiendo llegar incluso al colapso de esta parte de sus estructuras. Hemos reproducido la sección transversal de la colegiata de San Patricio (figura 7), donde se señalan las principales patologías que presentaba el edificio tras los seísmos de mayo de 2011: se aprecia en la bóveda que cubre la nave central, la existencia de estas grandes grietas entre dichas bóvedas y los paramentos. Pero también se aprecia la falta de los contrarrestos que impedían que las cubiertas de la nave empujasen hacia el exterior del edificio. Se trata de los tirantes de madera

Figura 8. Dos fotografías del espacio bajo la cubierta de San Patricio: a la izquierda, antes de las obras, con ausencia casi total de tirantes horizontales (apenas se ve el resto de la cabeza de uno de ellos); a la derecha, una vez ejecutados los nuevos tirantes, utilizando piezas completas de madera laminada, o bien mediante la ejecución de prótesis de madera encoladas con resorcina, donde era posible la recuperación. Fotografías: Juan de Dios de la Hoz.

que siempre se colocaban en la coronación de los muros, justo en el encuentro con los aleros de las cubiertas, mediante la interposición de durmientes (también de madera), y que trabajando a tracción, absorbían los esfuerzos horizontales que generan las bóvedas y/o las cubiertas, impidiendo su desplazamiento y, en consecuencia, la aparición de grietas.

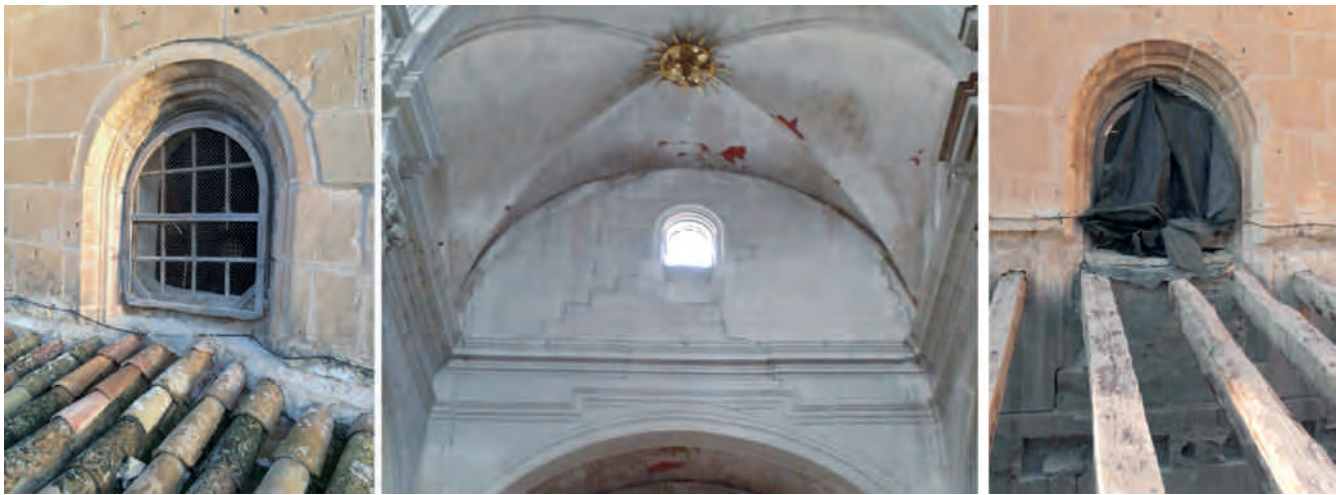
Figura 10. Tres imágenes de la ventana del transepto en el lado norte. A la izquierda, vista desde el exterior, en el centro desde el interior y, a la derecha, un detalle del apoyo de los pares del tejado adyacente, sobre este muro. En todas ellas se aprecia que la ventana ha sido mutilada, reduciendo enormemente su dimensión, al elevar la pendiente del faldón y cercenar el alfeizar y las jambas de piedra. Fotografías: Juan de Dios de la Hoz.
