La recuperación del patrimonio cultural de la ciudad de Lorca

Edición 2016

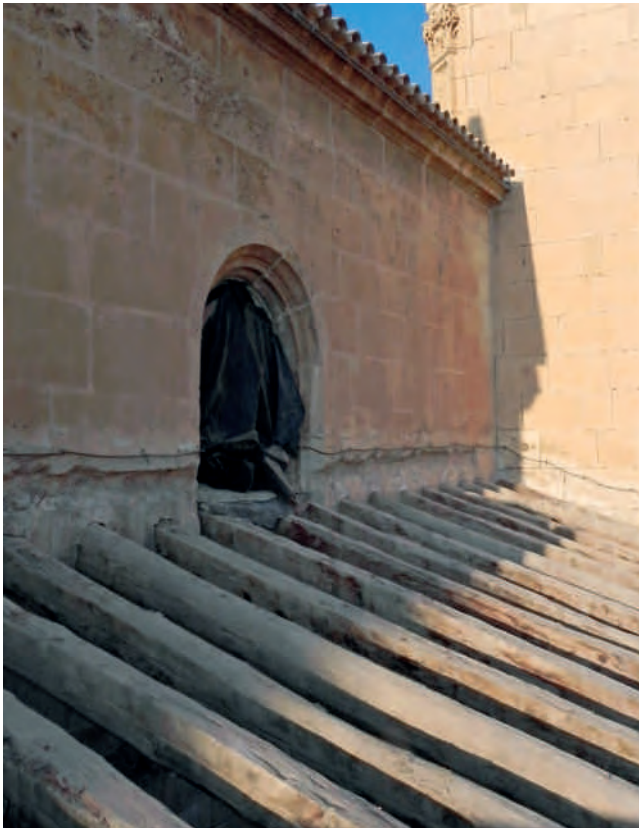
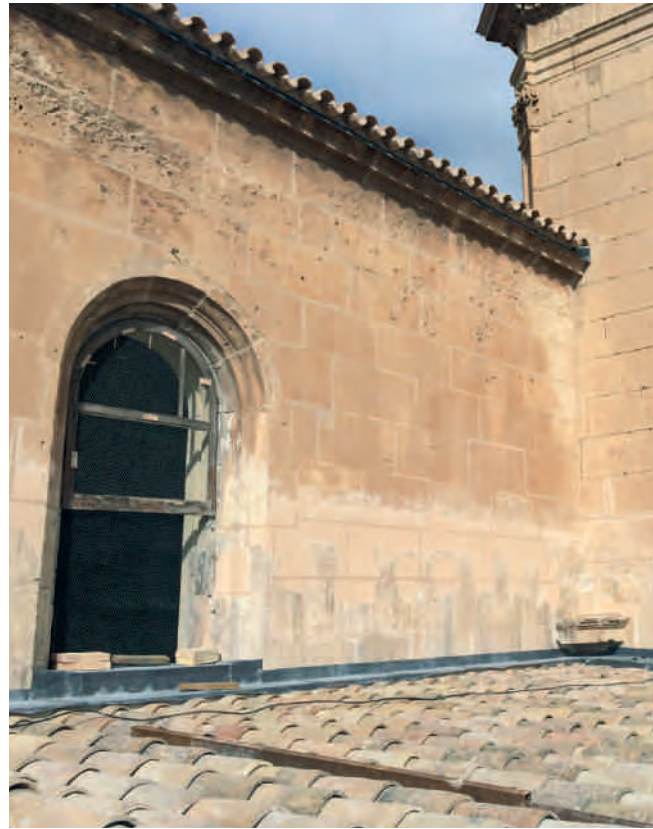
tre y ventana parcialmente tabicada) nos hacen suponer que el faldón de esta zona no era inclinado, sino prácticamente plano, conformando una terraza que se protegería en el frontal con una balaustrada. Esto se refrenda, además, por la existencia de uno de los sillares tallados para alojar el tubo de desagüe de dicha terraza, en la esquina más próxima a la torre.

Figura 12. Imágenes correspondientes a la cubierta del transepto sur, antes de las obras (izquierda) y durante los trabajos (derecha). Se ha reducido la pendiente del faldón hasta introducir los palos en los antiguos mechinales en el muro, dejando libre completamente la ventana. Gracias a ello se recupera la dimensión completa (queda reflejado en la fachada, el nivel que alcanzaban los faldones, mutilando las jambas y lo hemos resaltado en línea de puntos sobre la imagen). Fotografías: Juan de Dios de la Hoz.

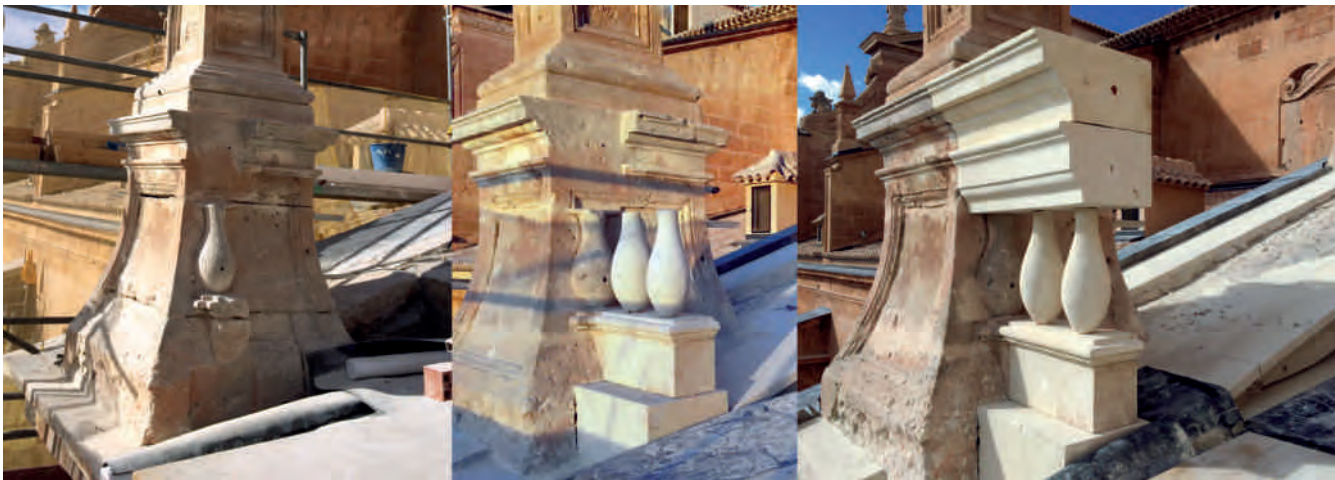
Figura 14. Izquierda. Base del pináculo que remata el tímpano lateral, donde se ha descubierto un balaustre idéntico a los del tejado sobre la capilla mayor, lo que refuerza la hipótesis de una terraza con balaustrada. Las imágenes a la derecha muestran la nueva inserción de dos balaustres y cornisa para permitir su lectura tras las obras. Fotografías: Juan de Dios de la Hoz.

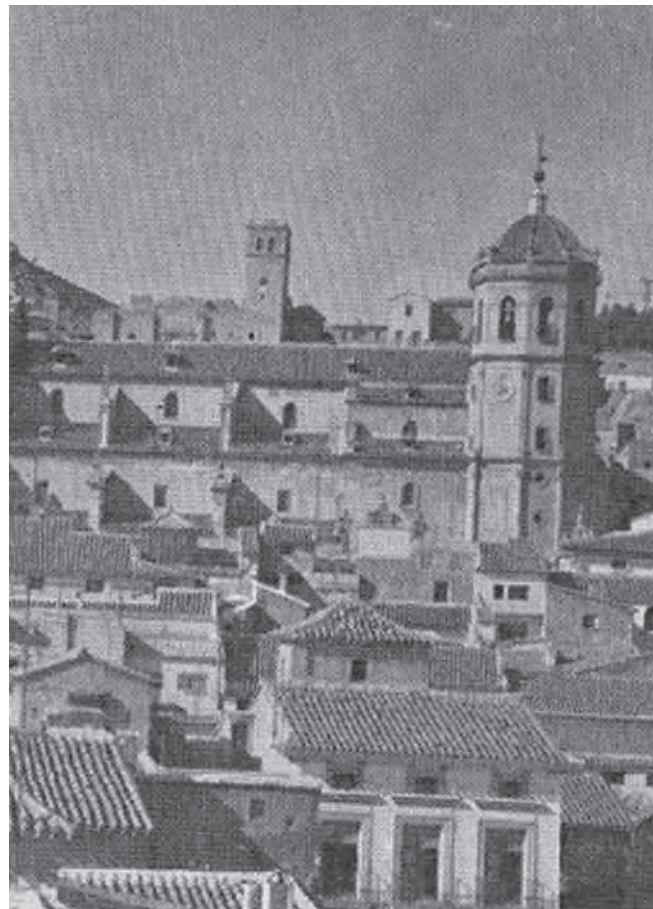
Es cierto que en todas las fotografías (que lógicamente no pueden ir más allá de finales del siglo XIX) aparecen los aleros cubiertos de teja (figura 15), pero no es menos cierto que la pérdida de las líneas arquitectónicas es tan evidente, que nos ha llevado a tomar la determinación de eliminar las tejas de las cornisas inferiores de estos faldones¹⁰ y situar sobre ellas planchas de plomo.

Figura 15. Fotografía: en torno a 1940 correspondiente a la fachada sur de la colegiata. Son importantes varios aspectos de esta foto, pero sobre todo los dos aleros inferiores de las cornisas, que se encuentran cubiertos de teja.

¹¹ Se han repasado el 100 % de los aleros, e incluido una protección con planchas de plomo, capaz de impedir el acceso de agua que había deteriorado algunas piezas, por lo que ha sido necesario insertar prótesis de piedra, en aquellos puntos donde la degradación del mismo era tan alta que impedía la correcta evacuación de las aguas y, en consecuencia, favorecía el deterioro de los paramentos y/o molduras inferiores.

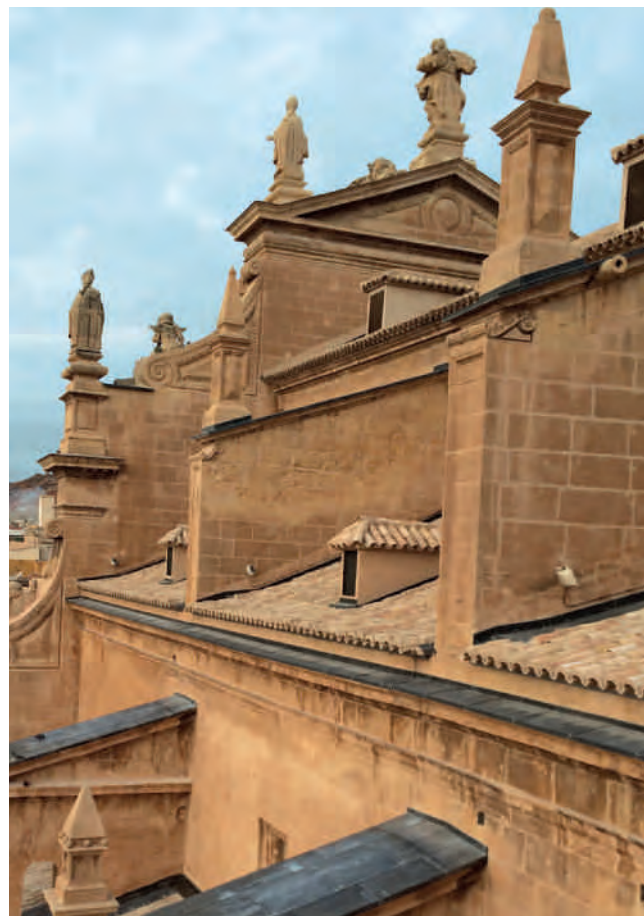
Figura 16. Faldones, contrafuertes y aleros de la fachada sur, una vez finalizados los trabajos sobre ellos. Fotografía: Juan de Dios de la Hoz.

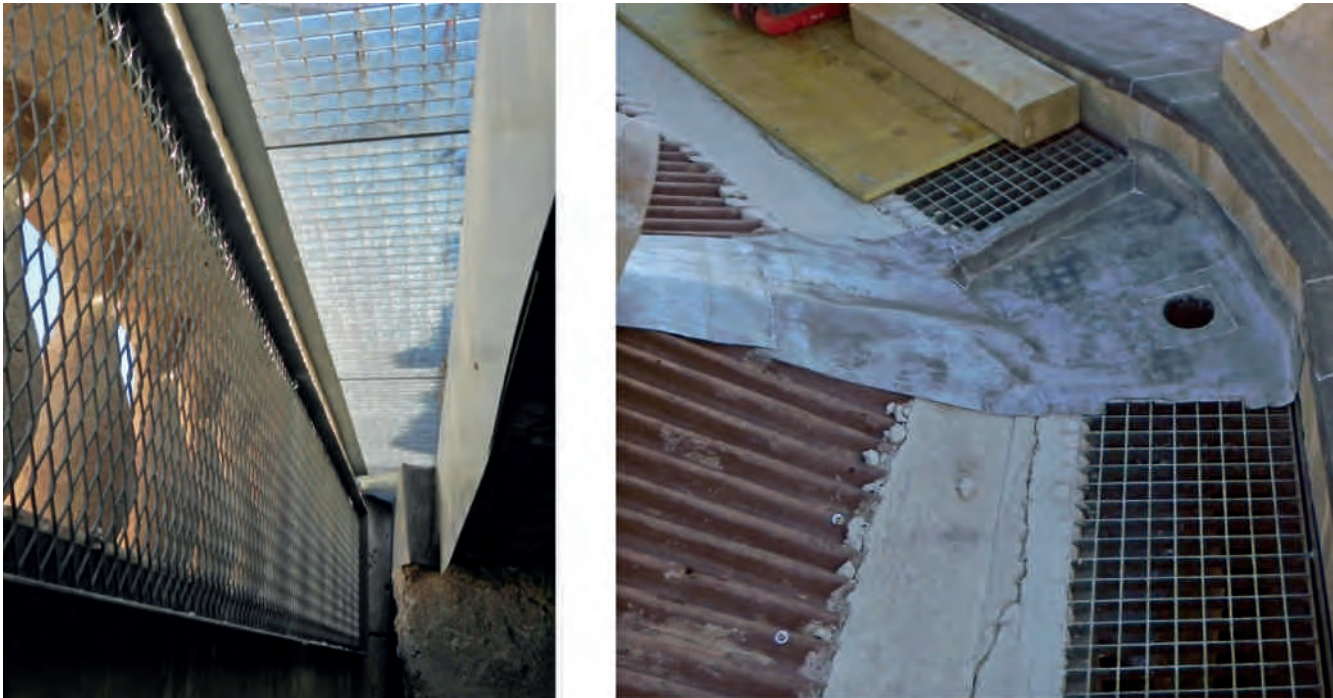
Figura 18. Desarrollo de las obras en la cubierta de la girola, recuperando la antigua evacuación de las aguas. Se han ejecutado rebosaderos, vierteaguas y bajantes de plomo, así como la instalación de planchas de trámex completamente exentas de la balastrada. Fotografías: Juan de Dios de la Hoz.

La balaustrada se encuentra por el exterior de ambos elementos y ni la cubierta, ni la recogida de las aguas, llegan a tocarla. La intervención llevada a cabo ha sido la necesaria para liberar esta balaustrada del resto de los elementos, así como aquellos trabajos destinados a recuperar la antigua evacuación de las aguas, discurriendo por los arbotantes y contrafuertes. Las fotografías (figura 18) muestran la ejecución de ello, mediante rebosaderos y bajantes de plomo, planchas de trámex y vierteaguas también de plomo sobre el pasamanos, de forma que la balaustrada queda completamente exenta frente a las aguas y la cubierta de teja no llega nunca a tocarla. Terminamos estas páginas dedicadas a las intervenciones desarrolladas sobre las cubiertas, con un ejemplo de la retirada y desmontaje de las estructuras metálicas o de hormigón de todos los faldones (figura 19), mostrando una de las cubiertas donde se sustituyeron las estructuras metálicas, ladrillo cerámico y capa de compresión (izquierda), por vigas y viguetas de madera. La imagen derecha es la misma cubierta, una vez retirado el hormigón, los rasillos y perfiles metálicos que se ven a la izquierda y colocadas las nuevas vigas y viguetas de madera¹³. Como quiera que habían llegado en buen estado las grandes vigas de madera que salvan la luz del faldón en el sentido perpendicular a la nave, se han mantenido, sin más que aplicarle los tratamientos necesarios de protección.

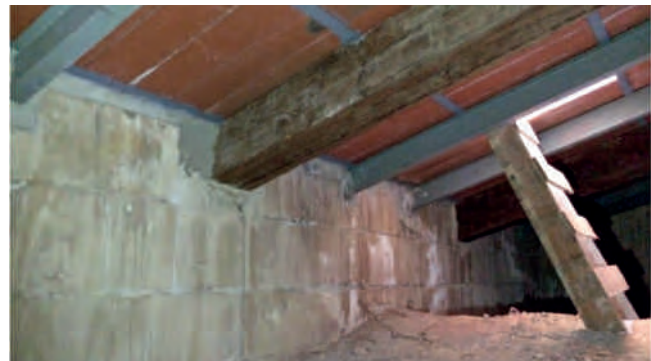
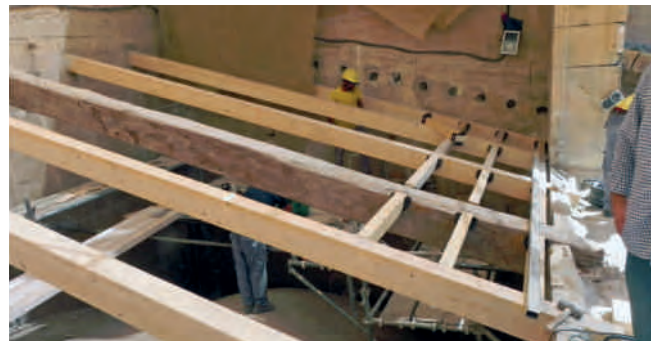
Figura 19. Desmontaje de las estructuras metálicas y losas de hormigón, sustituyéndolas por vigas y viguetas de madera, manteniendo en todos los casos las grandes escuadrías leñosas originales. Fotografías: Juan de Dios de la Hoz.

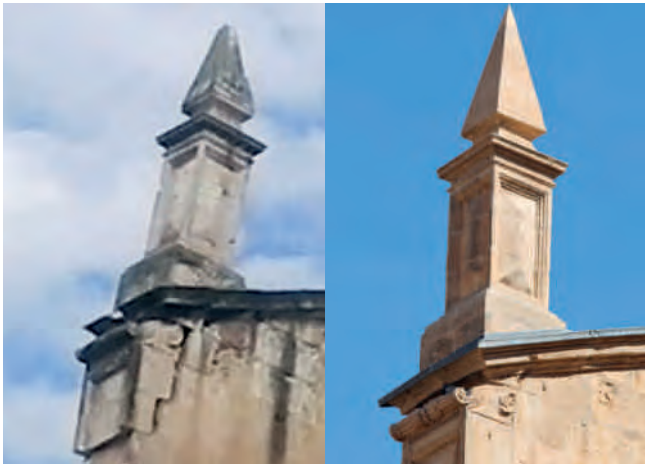
Figura 21. Estado previo y final de uno de los pináculos, una vez reparado el fallo por deslizamiento de su base y completado las piezas faltantes, así como el fijado con varillas de fibra de vidrio al soporte. Fotografías: Juan de Dios de la Hoz.

También queremos dejar constancia, por su importancia formal y visual (y por la gran cantidad que presenta el edificio) de los trabajos de reparación en los pináculos, remates y esculturas de las fachadas, muchos de los cuales cayeron, mientras que otros giraron sobre sus ejes verticales o se desplazaron horizontalmente (ver los que se encuentran señalados en rojo en la figura 6). Su reparación ha tenido que ser triple: desmontar los elementos dañados para bajarlos al suelo y posteriormente al taller; repararlos mediante consolidación, adición de piezas (prótesis de piedra o de mortero) y protección; finalmente, volver a izarlos

a su ubicación y recolocarlos, añadiendo los necesarios sistemas que mejoraran su comportamiento en caso de nuevos seísmos. Estos trabajos, enunciados de esta forma tan escueta y sintética, han sido de enorme dificultad, pues la inestabilidad de las piezas, el riesgo de caída, el gran volumen y peso de las mismas y la altura a la que se encontraban, fueron agravantes durante el desarrollo de su desmontaje: afortunadamente, gracias también a la experiencia y profesionalidad de las empresas Lorquimur y Restauralia, se desarrolló con total normalidad y al día de hoy más del noventa por ciento de estos elementos se encuentran restaurados y colocados de nuevo en su ubicación. Un nuevo ejemplo de todo ello se muestra en las fotografías de los pináculos del lateral de la Epístola (figura 21), en su estado anterior y posterior a los terremotos.

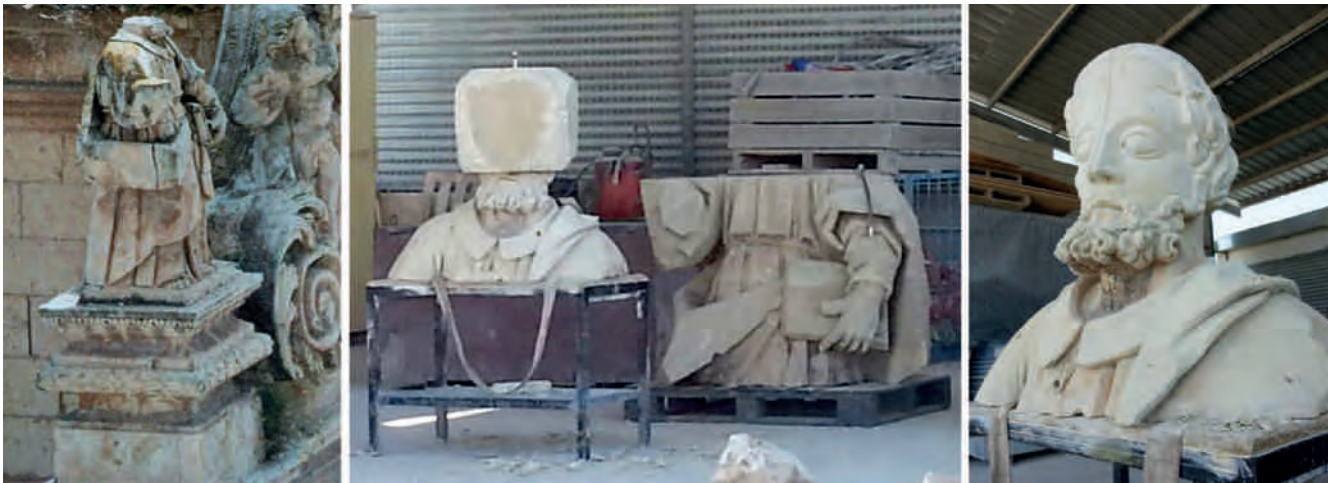
También podemos apreciarlo en una de las esculturas que remata el magnífico imafrente de la colegiata, que presentaba rotura de las uniones entre las piezas internas, además de faltar la parte superior de la cabeza (figura 22): las dos imágenes a la derecha, se corresponden con dicha escultura en el taller de cantería, donde se separaron cada una de sus piezas, se completó con un bloque de piedra la parte de la cabeza y este bloque se talló para completarlo (aunque solo en los rasgos principales, sin introducir talla de detalle, de forma que exista una pequeña diferencia entre la parte original y la nueva).

Figura 22. Escultura del lateral del Evangelio de la colegiata, en su estado anterior a las obras y durante las mismas, completando las grandes faltas con sillería de piedra tallada en bajo nivel. Fotografía: Juan de Dios de la Hoz.

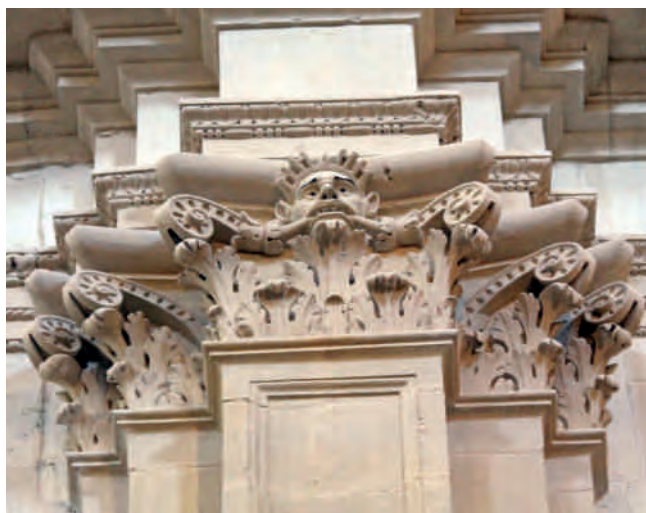
Figura 23. Detalle de uno de los capiteles de la nave central, una vez limpio de las múltiples capas de grasa, cal y pintura que lo deformaban. Fotografía: Juan de Dios de la Hoz.

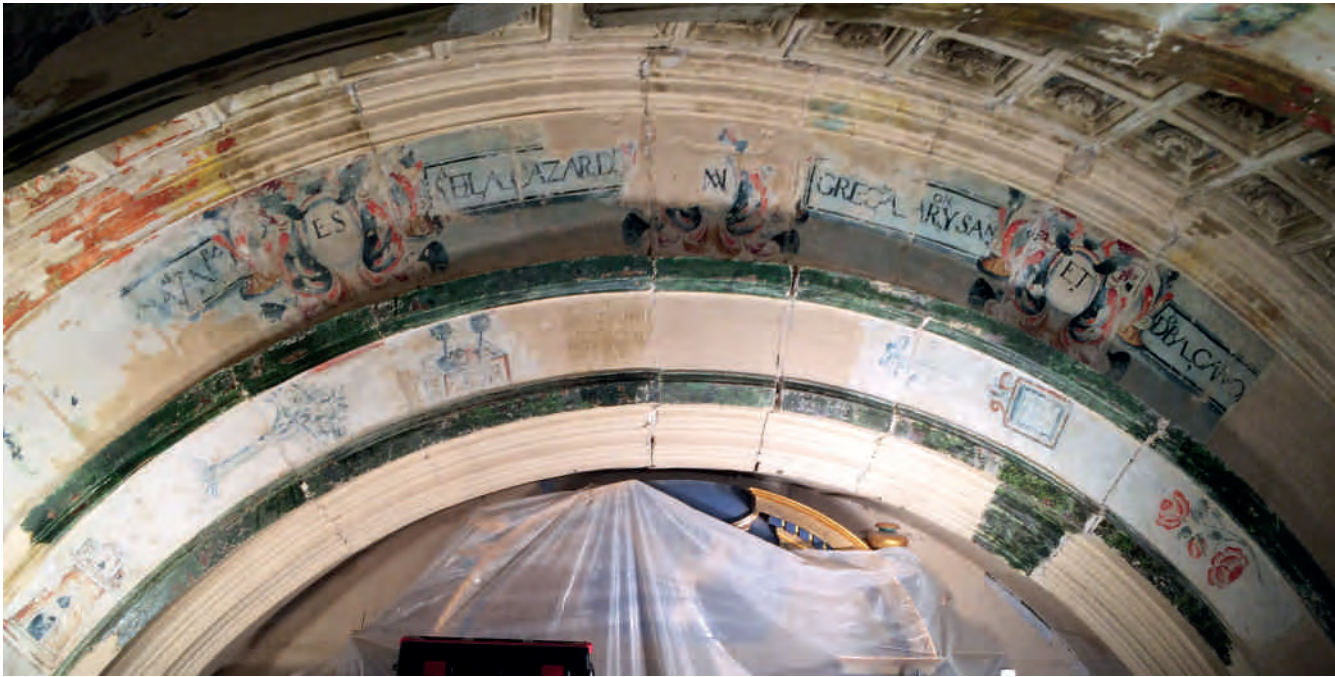
El criterio que hasta la fecha se ha adoptado frente a estos restos, es el de valorar las distintas pinturas y/o capas, sin hacer prevalecer unas sobre otras y, en lo posible, sin hacer desaparecer ningún estrato con restos pictóricos. Es muy importante hacer constar que, debido al gran tamaño del edificio, así como a su propia edad e importancia histórico-artística, los restos subyacentes son muy heterogéneos, lo que ha obligado a realizar un gran número de catas y, tras su análisis, redactar una propuesta de selección de los puntos o zonas de mayor interés para su recuperación (algunas de carácter excepcional, como las aparecidas en la capilla de la Virgen del Alcázar). Remitimos al lector a los estudios que en estos momentos se llevan a cabo y que formarán parte de una futura publicación sobre la obra en la colegiata y, en especial, al tratamiento y resultado sobre estas pinturas. Se trata de pinturas que decoran tanto el interior de la capilla (figura 29), como el exterior de la misma hacia la girola. Las primeras cubren prácticamente todos los paramentos de piedra interior de la capilla, con vivos colores rojos y azules sobre formas vegetales, así como las molduras, cornisas y capiteles, que presentan un trabajo sobre la piedra mediante estuco fino de yeso, al que se aplicaron decorados marmoleados de distintos tipos y colores. Parece tratarse de una representación de colgaduras con flecos, que decorarían estas estancias en ausencia de telas, bordados o tapices. En la capilla han aparecido también lo que parecen ser atributos de la Virgen e inscripciones en el arco sobre la hornacina del retablo y el nivel de suelo primitivo, que afortunadamente aún se conserva y que ha podido documentarse en la excavación arqueológica (la recuperación de todo ello está próxima a ejecutarse). También quedan los restos de la base (amortizada) del primitivo altar de la capilla y de todo el solado de piedra, si bien desgraciadamente, algunas de las piezas inferiores de la predela del retablo se han perdido y se encuentran sustituidas por otras de una calidad mucho menor. En la cara externa de los arcos de la capilla, han aparecido otras pinturas de gran calidad (figura 30), con candelieri, completados por dragoncillos, decoraciones geométricas y ajedrezados, que se sitúan en los planos lisos de las pilastras, mientras que el resto de decoraciones, se sitúan sobre los distintos boces, cornisas y retropilastras.

Figura 29. Interior de la capilla de la Virgen del Alcázar, con las catas realizadas sobre los arcos, paramentos, molduras, capiteles y cornisas en las que se aprecian los restos de pintura con leyendas y decoraciones representando atributos de la letania Lauretana, así como tapicerías con motivos geométricos y vegetales, con marmoleados en los elementos arquitectónicos. Fotografía: Juan de Dios de la Hoz.

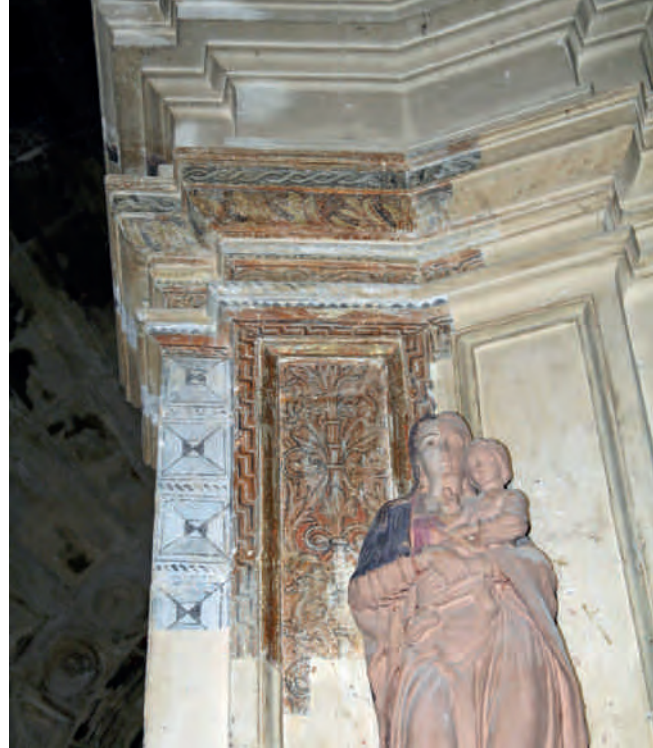
Figura 30. Catas en una de las pilastras de la girola, de evidentes cánones renacentistas. Fotografía: Pablo M. Molina.

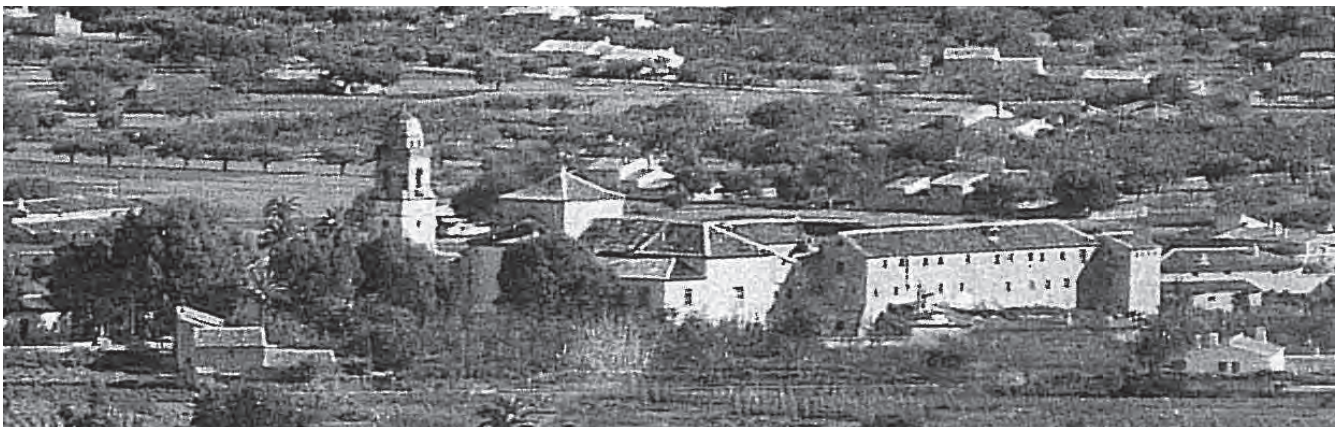
Entre los años 70 y 80, el convento sufre una serie de intervenciones (no documentadas) perdiendo una serie de volúmenes (los marcados en la figura 9) e introduciendo enfoscados de cemento en los bajos del edificio así como regularizaciones de las cubiertas flectadas de madera con volúmenes de hormigón.

Figura 9. Fotografía: el convento en 1955 donde se han marcado volúmenes inexistentes en la actualidad (del libro «Lorca. Miradas y recuerdos»).

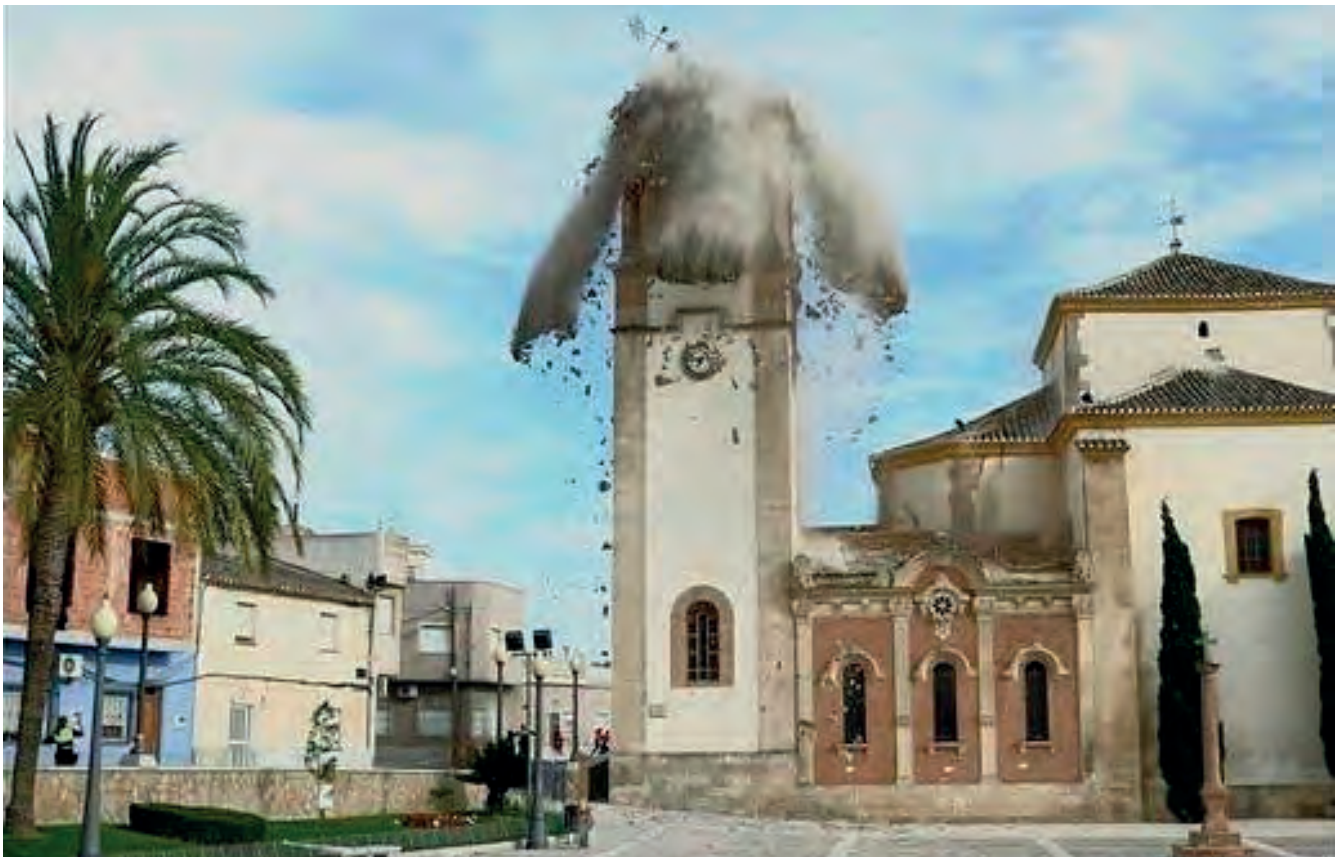
Figura 12. Instante en que colapsa el remate de la torre, captado por un viandante.

El terremoto que sufrió Lorca en mayo de 2011 produjo el colapso del cupulín de hormigón que coronaba la torre (tomado en directo por unas cámaras de televisión), además de numerosos agrietamientos en diversas zonas del templo.

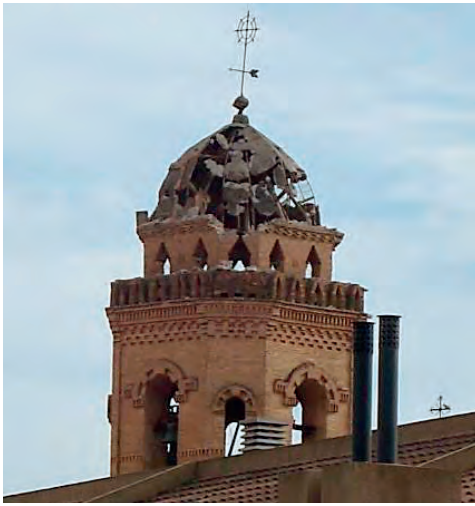
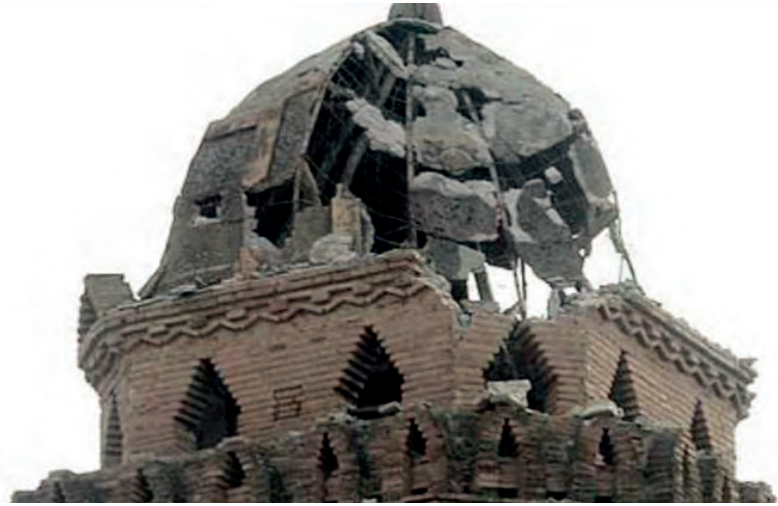
Figuras 13 y 14. El remate de la torre tras el primer temblor (Enrique Parra y Juan Cánovas Navarro, respectivamente).

madera y hormigón sobre machones de ladrillo, dado que ya en el primer temblor de menor intensidad quedó seriamente dañado, como se puede apreciar en las fotografías (figuras 13 y 14).

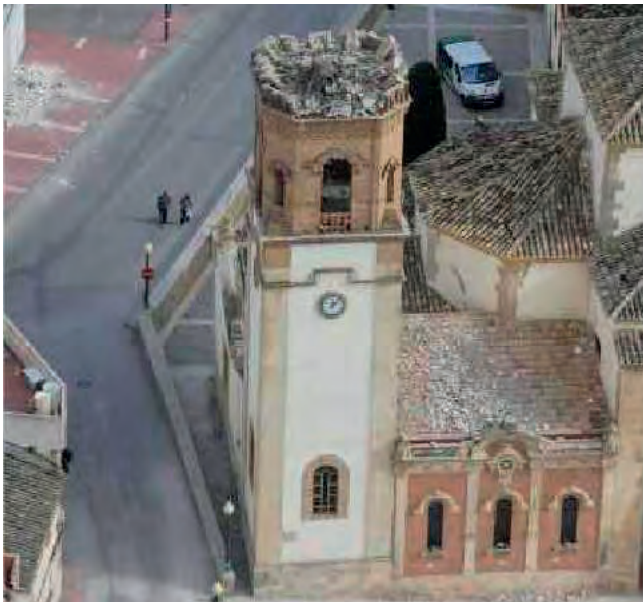
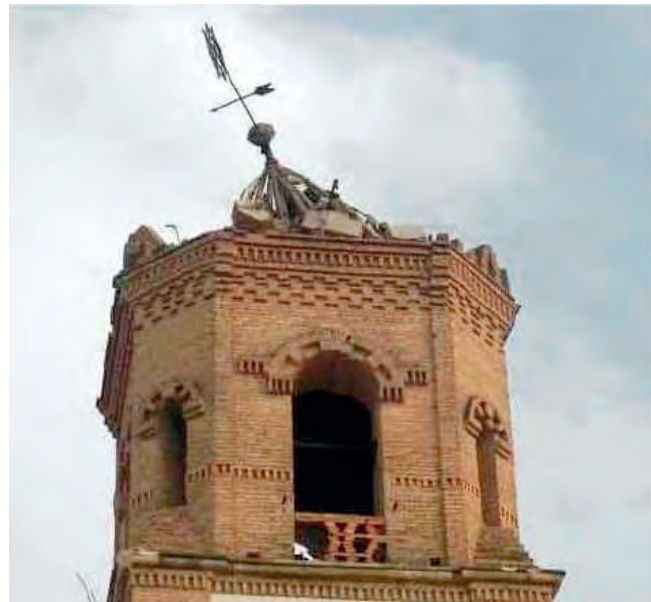
Figuras 15 y 16. El remate de la torre tras el segundo temblor de más intensidad.

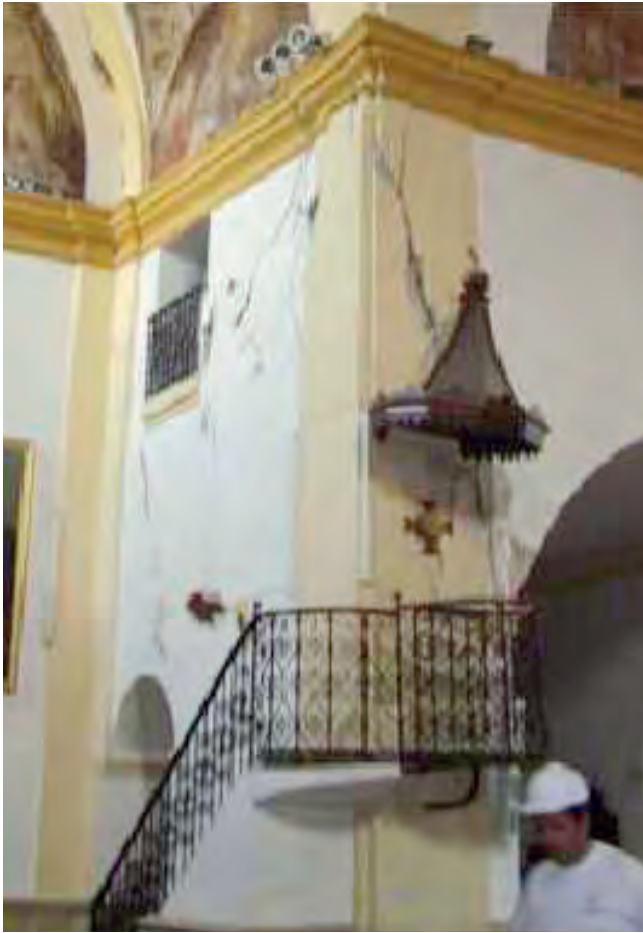
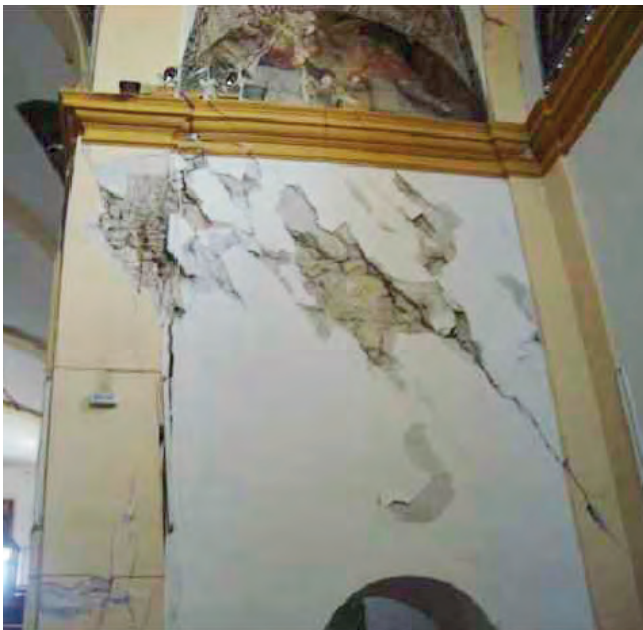
El patrón de agrietamientos que aparecieron obedecía fielmente al ángulo con el que actuó la onda sísmica: los elementos coincidentes con su dirección se agrietaron angularmente (esquina, muros del crucero, etc.) y los perpendiculares a la onda se agrietaron horizon-

Figuras 17 y 18. Agrietamientos en el crucero del templo.

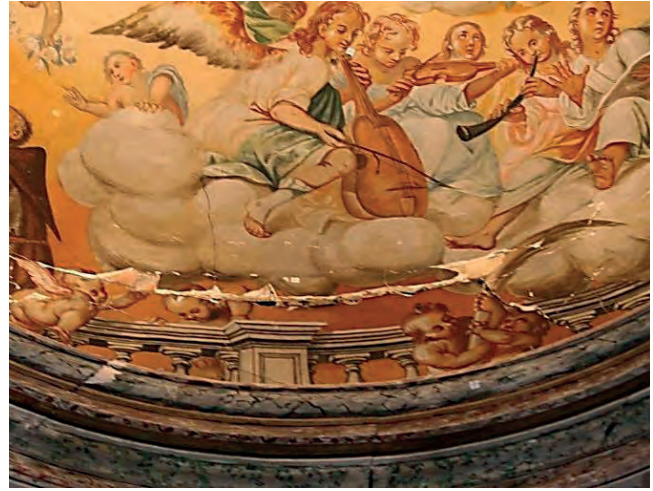
Figuras 19 y 20. Agrietamiento horizontal en la parte noroeste de la cúpula central y en la esquina noroeste del templo.

talmente (el caso de la cúpula central), o literalmente se volcaron (como ocurrió en varios muros de piedra del Parador).

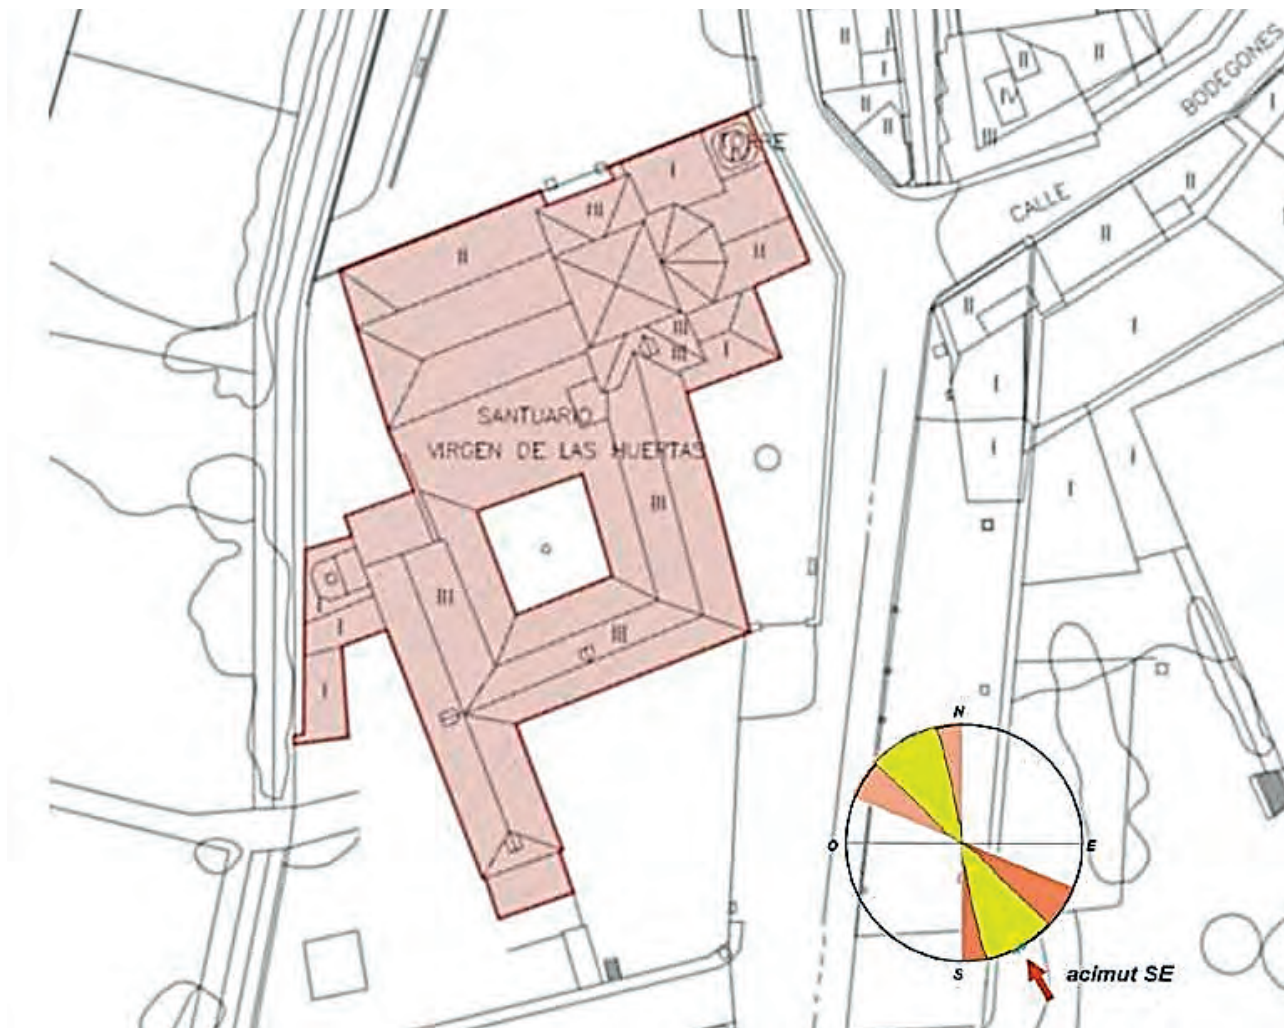
Figura 21. Planta del conjunto orientada al norte con superposición del acimut del sismo.

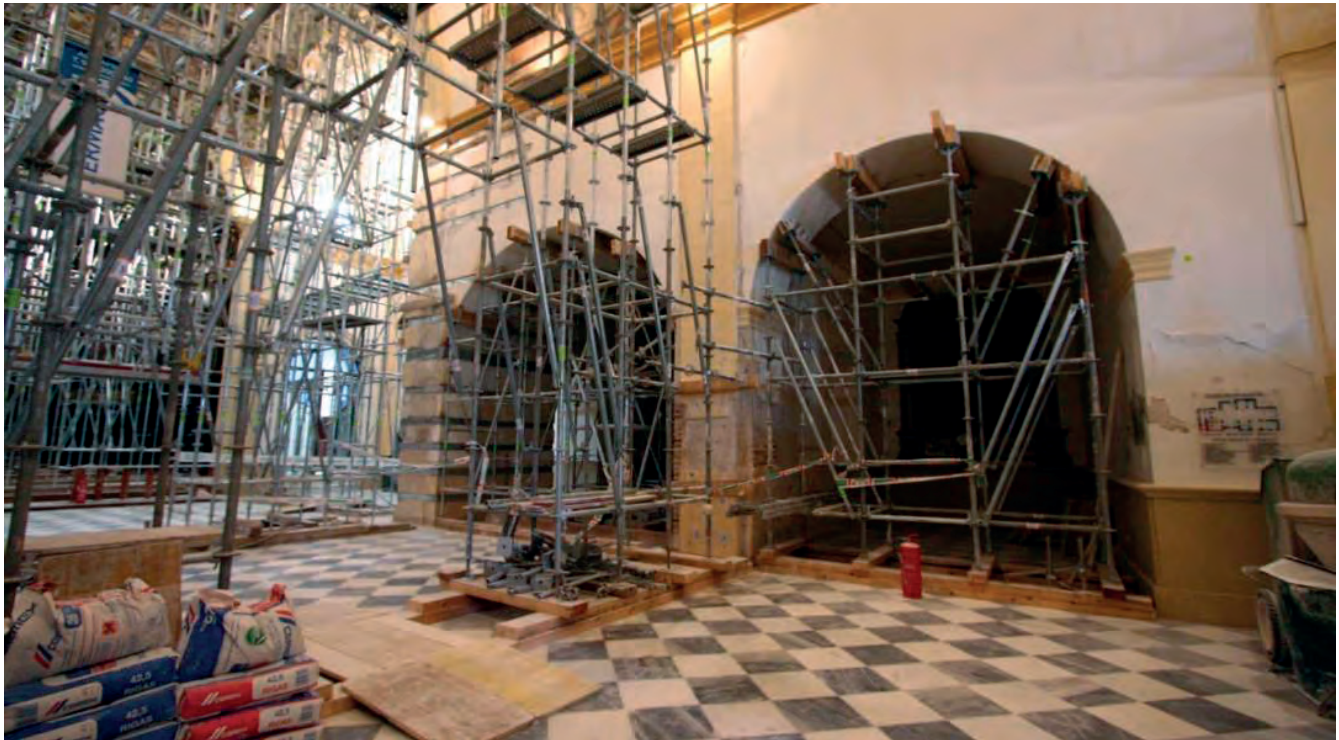
Tras las dos emergencias realizadas en el 2011 no se había quitado ningún apeo y, prácticamente, no se había reparado nada: la cúpula seguía agrietada, el arco toral del presbiterio también, la grieta de la esquina noroeste del edificio igual, la escalera de la cripta de los condes de San Julián seguía partida... pero parece que se había estado realizando una monitorización continua de movimientos que, como después comprobamos, nadie interpretaba y nosotros conocimos a finales de julio de 2012.

Figuras 22. Aspecto que presentaba la nave de la iglesia principios de 2012.

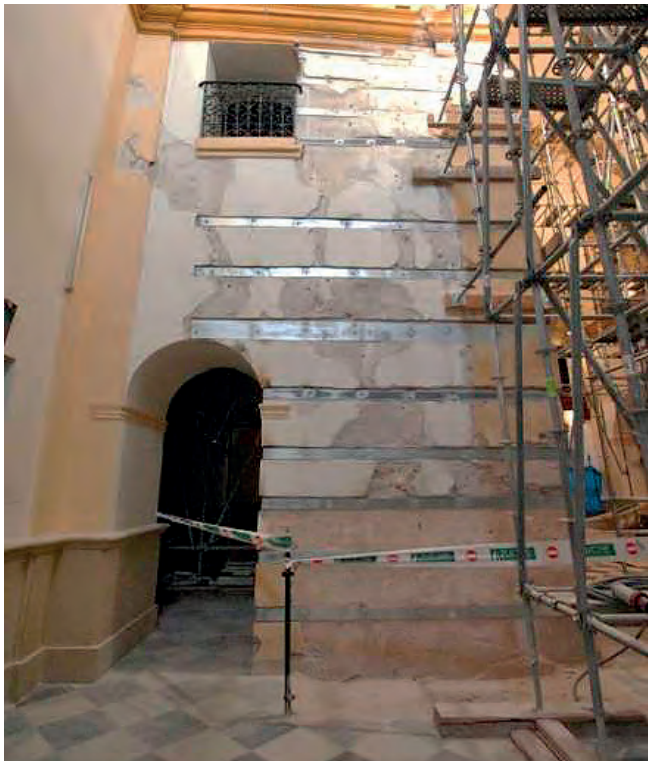
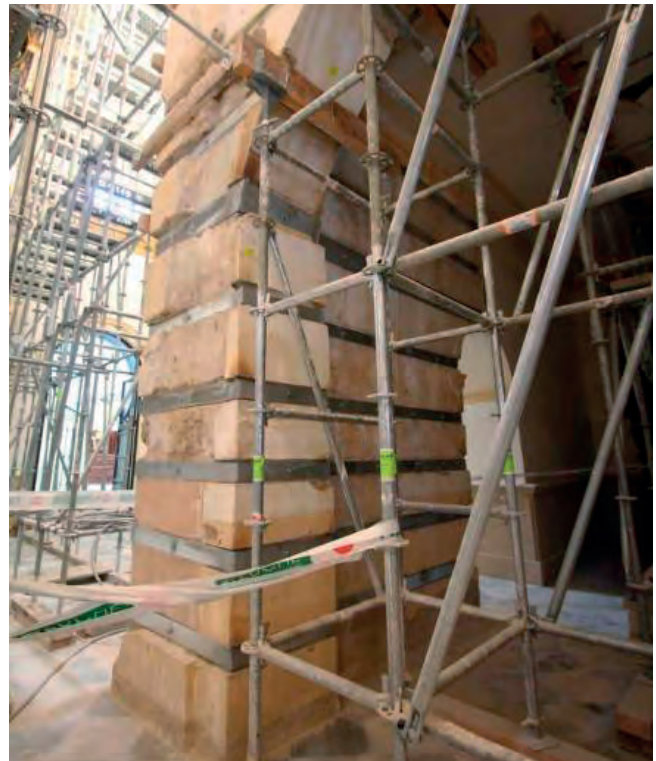
Figuras 23 y 24. Aspecto que presentaban las pilastras zunchadas en 2011 (las platabandas fueron totalmente eliminadas en la emergencia de 2012).

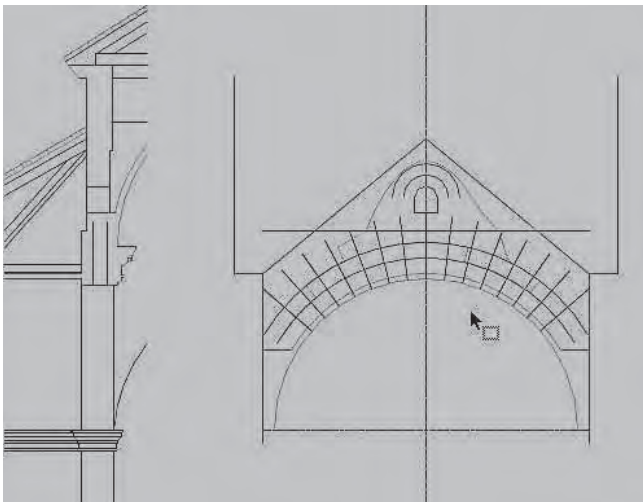
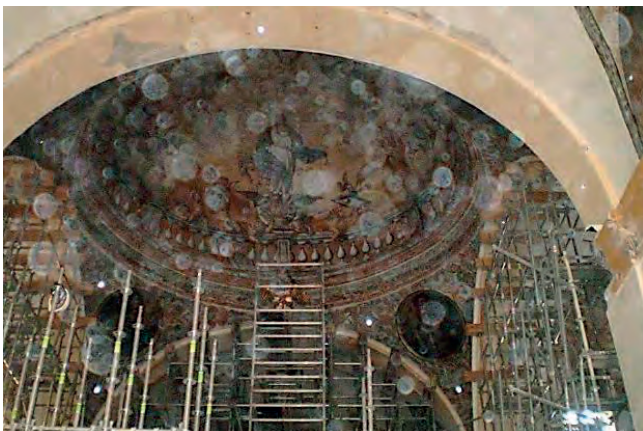
Figuras 25 y 26. Croquis de los cosidos radiales del arco toral y desmontaje de los apeos del crucero.

Cosido de grietas del arco toral del presbiterio y desmontaje de los apeos de todos los arcos sobre los que se sustenta la cúpula

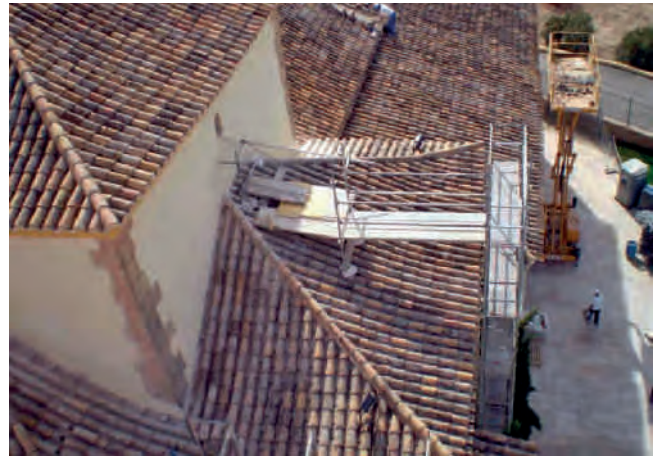
Figura 27. Fotografía: durante los trabajos en esta zona.

Reparación y sellado de las grietas del cimborrio

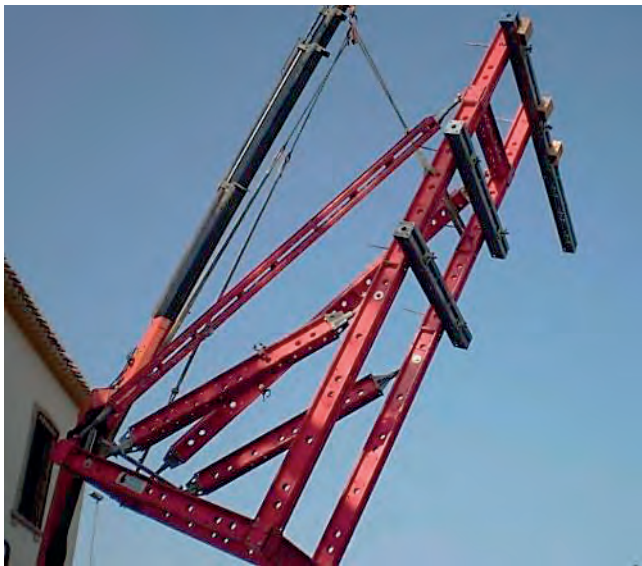
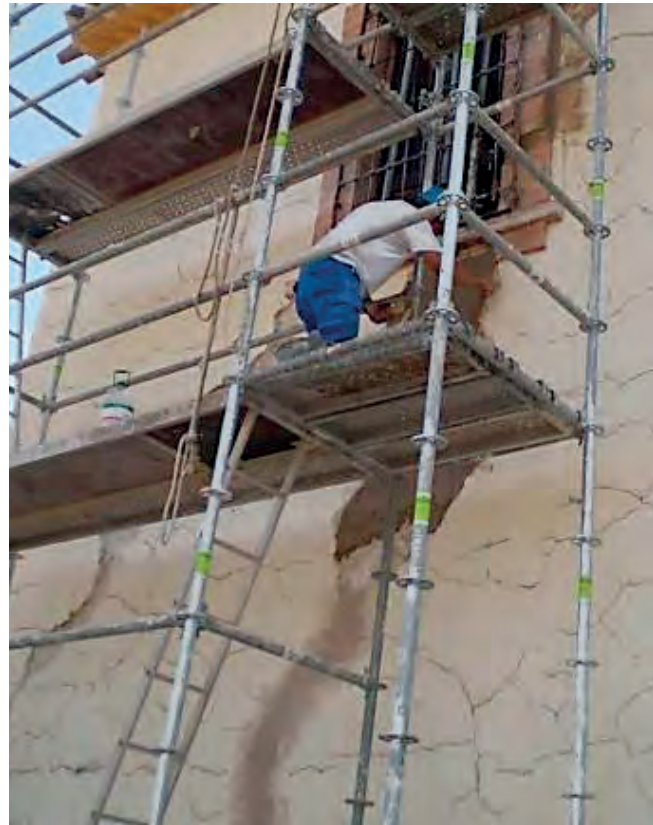
En realidad este apeo no realizaba ninguna función, puesto que, al igual que ocurrió en la torre del Espolón, la esquina separada tras el seísmo volvió a situarse en su posición original con una inclinación de la grieta «a favor» de su apoyo. Bastaba, por tanto, restañar los agrietamientos para garantizar la continuidad del material y, por tanto, la transmisión de las compresiones.

Figuras 30 y 31. Retirada del apeo exterior de la esquina noroeste con grúa móvil y restañado de las grietas (la fachada sigue presentando el craquelado anterior al terremoto, sobre el que no se intervino).

Eliminación de apeo metálico en muro esquina noroeste, reparación de grietas y pintado

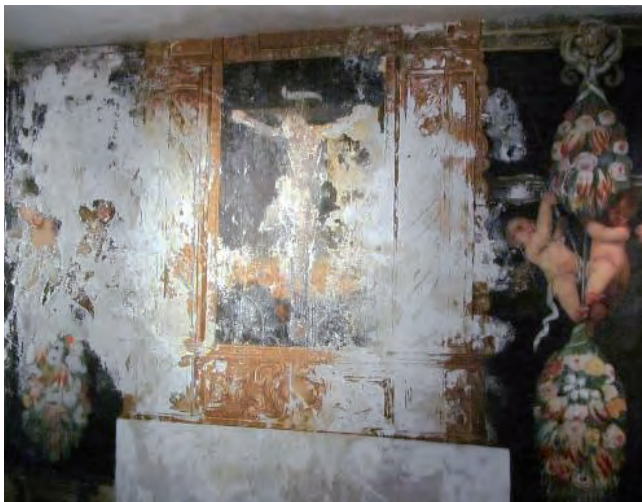
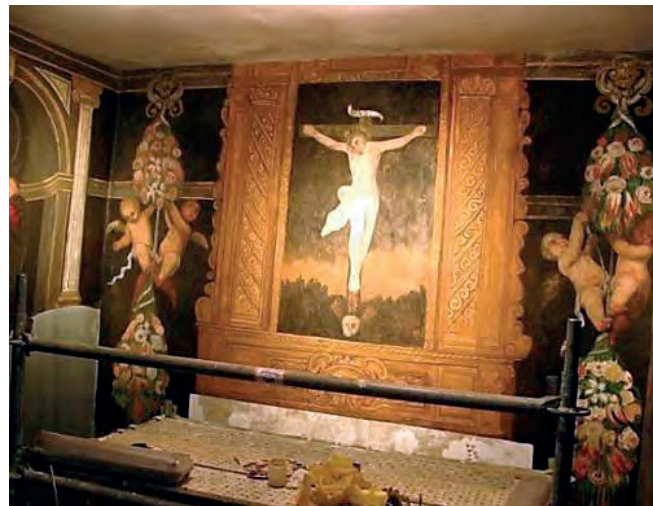
Figuras 32 y 33. La pintura mural, junto al camarín de la Virgen, afectadas por la entrada de agua, antes y después de intervenir.

Restauración pinturas murales ábside y reintegración de la crucifixión

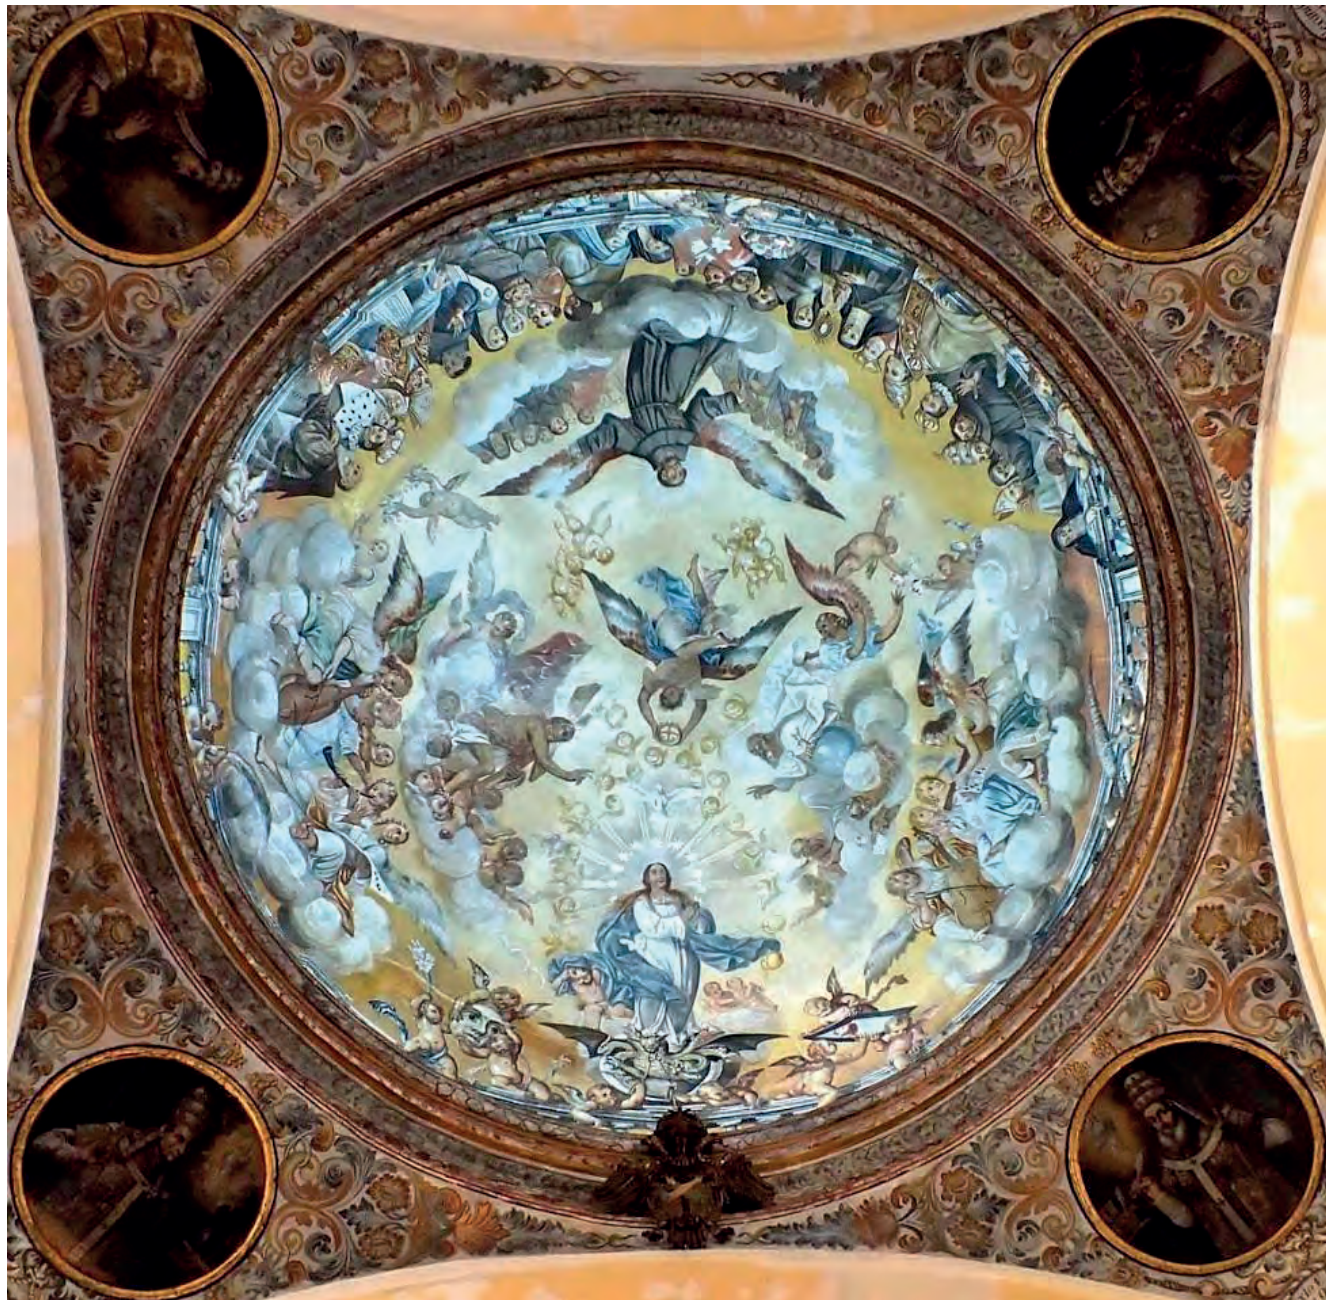
Figura 34. La cúpula del crucero restaurada.

Restauración de la cúpula principal e instalación de iluminación mediante leds
