La recuperación del patrimonio cultural de la ciudad de Lorca

Edición 2016

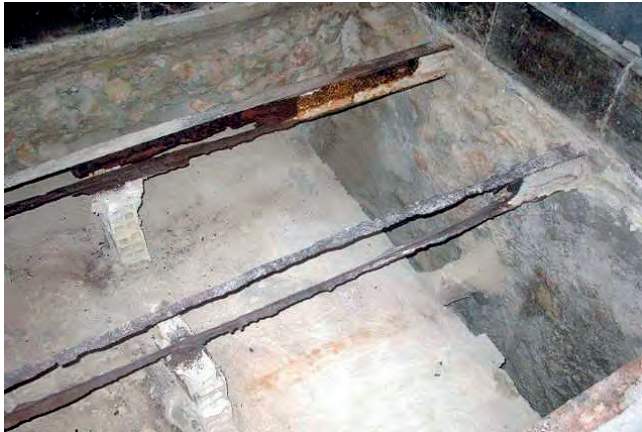
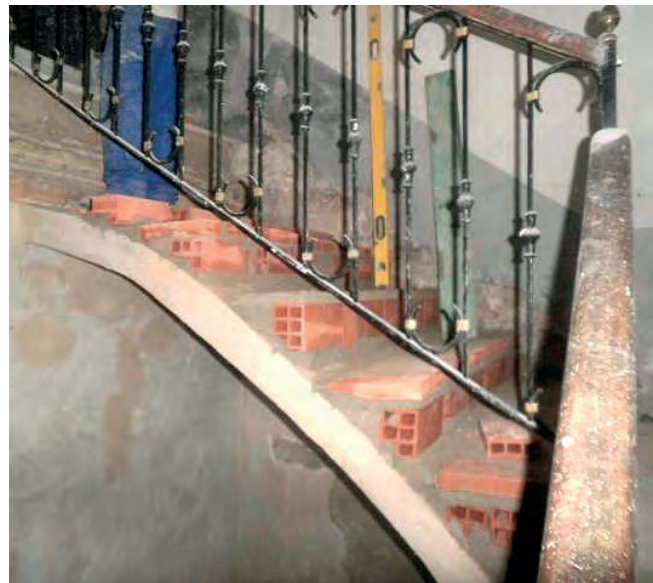
Figuras 35 y 36. Viguetas afectadas por la humedad sobre los nichos de la cripta y reparación de la bóveda y peldaño de la escalera de bajada a la cripta que se había partido con el sismo.

Reparación de escalera y sustitución de las vigas metálicas oxidadas de la cripta de la capilla de los condes San Julián

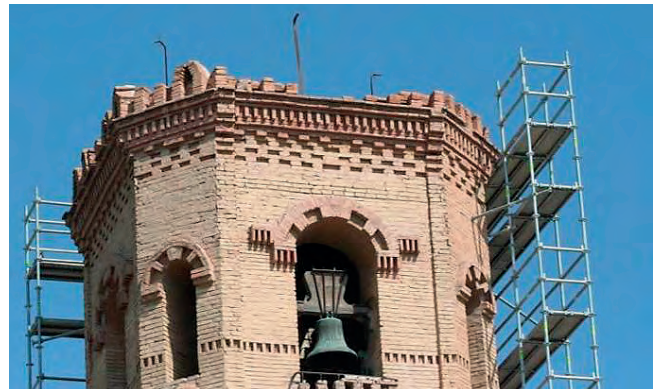
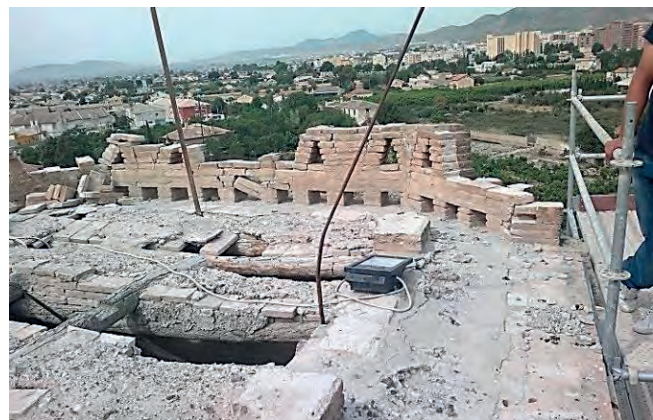
Lo cierto es que el comportamiento de esta ante el terremoto fue muy similar al de las almenas citadas, fallando ya en el primer envite de menor intensidad. La diferencia es que, si bien es obvio que las almenas fueron colocadas en los años 70 sin ninguna base científica, esta torre había sido pensada así. La cuestión era valorar ahora si este campanario de inicios del siglo xx, que ni tan si quiera era una reconstrucción del más antiguo ya desaparecido, tenía el suficiente valor histórico y constructivo como para repetir su fallido sistema estructural.

Figuras 37 y 38. El remate de la torre al comienzo de nuestras obras, desde abajo y desde arriba del andamio.

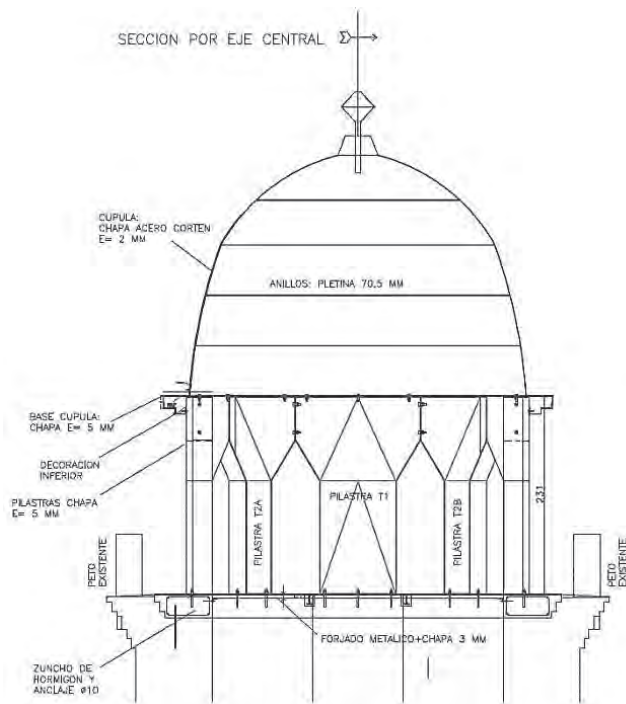
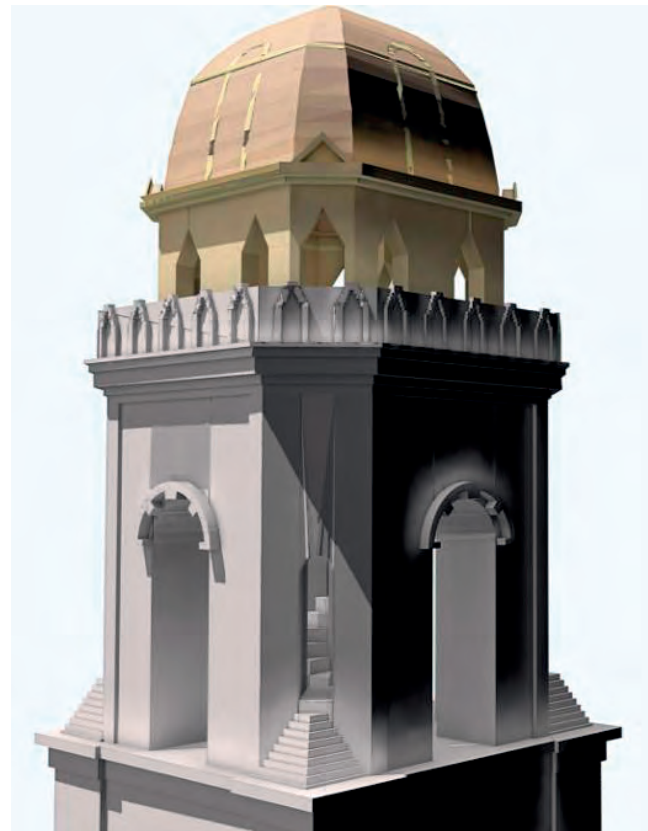
Toda la balaustrada de remate superior del volumen de ladrillo se reconstruye utilizando los ladrillos anteriores los cuales se cosen y anclan con fibra de vidrio, para evitar su vuelco ante futuros seísmos

Figuras 39 y 40. Sección constructiva del nuevo remate de la torre y modelo 3D para estudiar el resultado final.

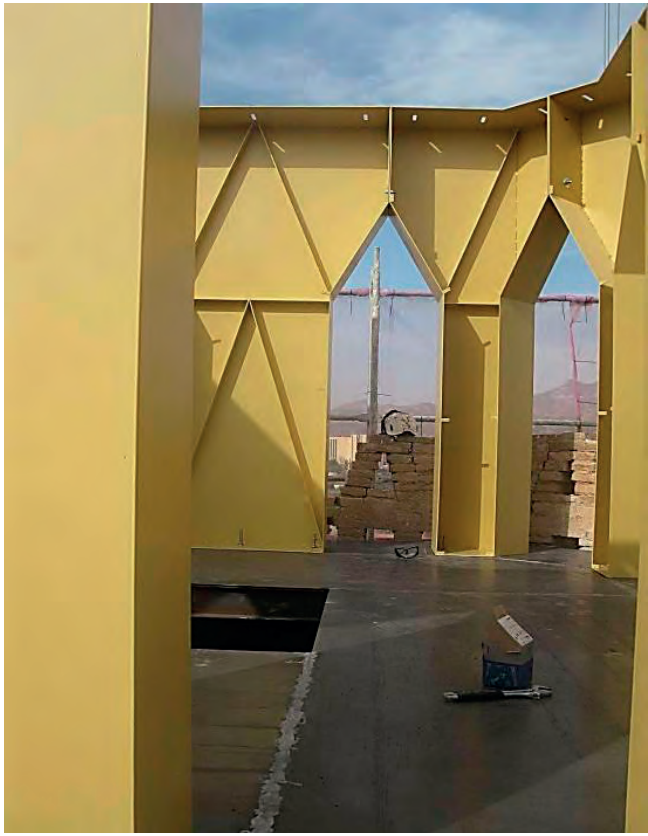
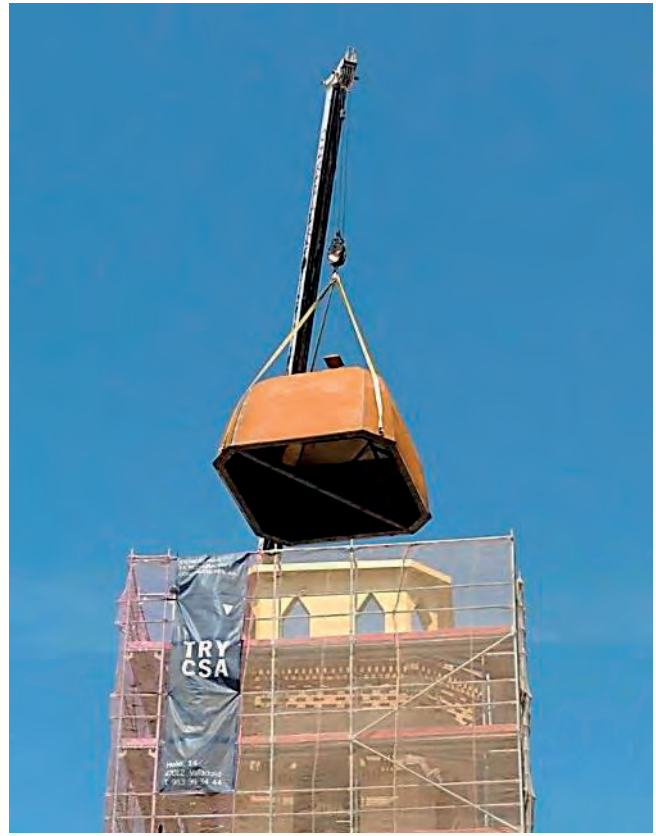
Figuras 41 y 42. Las piezas de acero esmaltado que conforman el tambor y el izado de la cúpula de acero cortén.

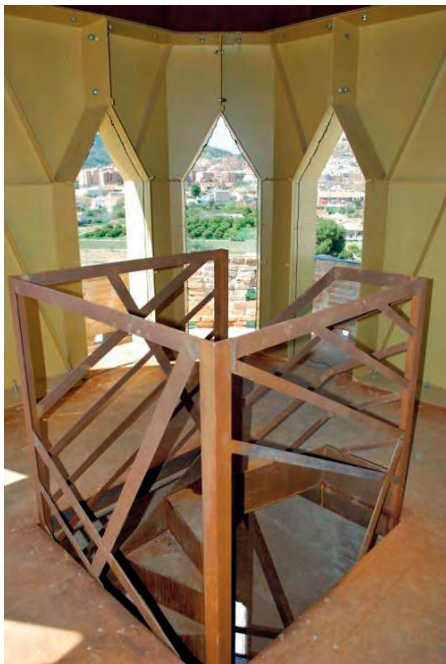
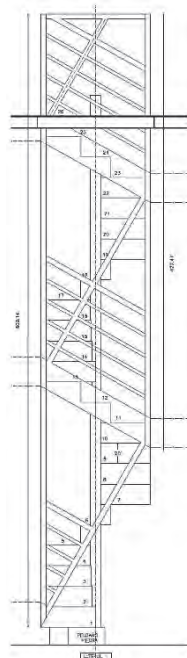
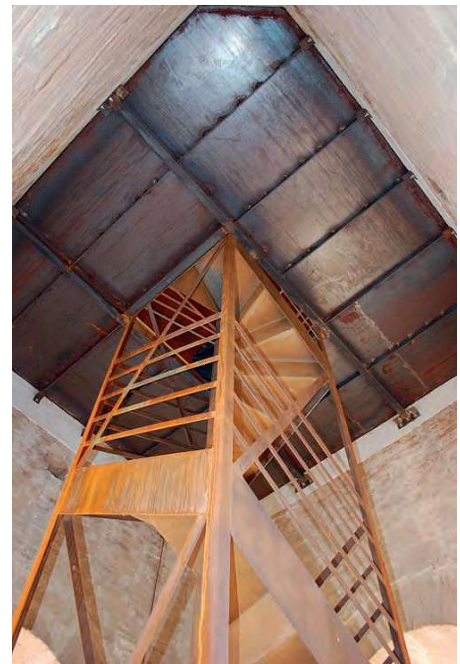
Figuras 43, 44 y 45. Fotografías y alzado de la escalera colgada que no llega a apoyar en el nivel del campanario.

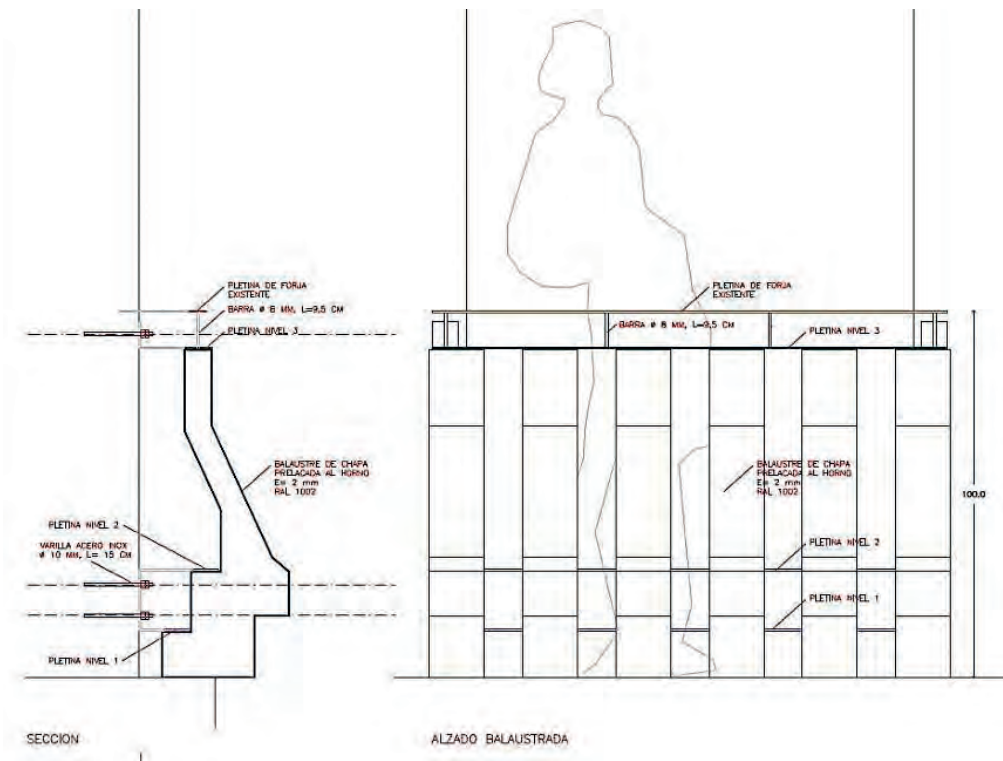
Figura 46. Plano de los balaustres reinterpretados en cajones huecos de chapa metálica esmaltada a partir de una «extrusión» de los restos de ladrillo que se mantuvieron en pie.

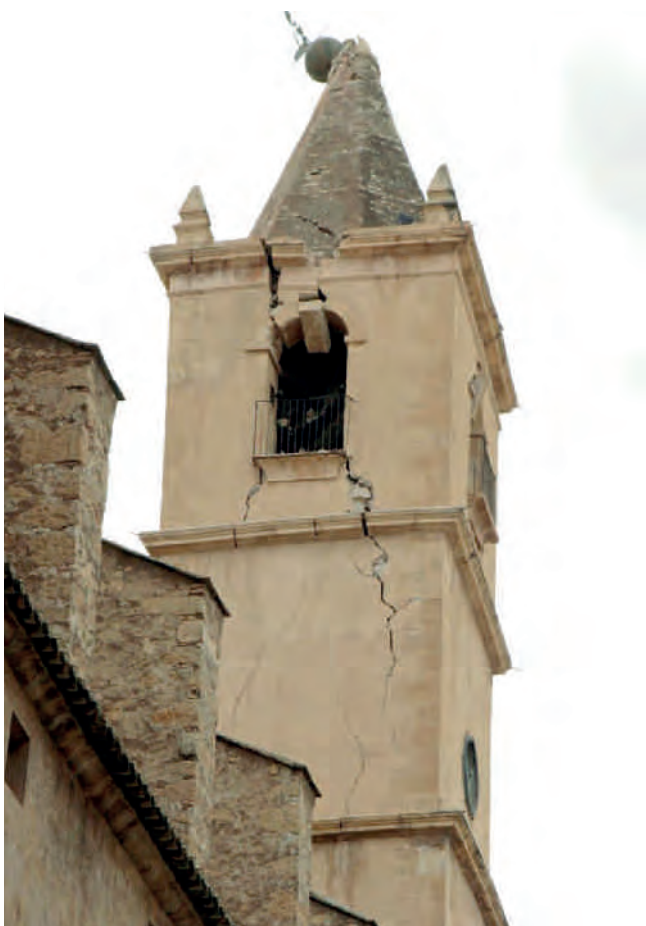
Figura 2. Torre de la iglesia de San Francisco tras el terremoto. Agencia EFE. 2011.

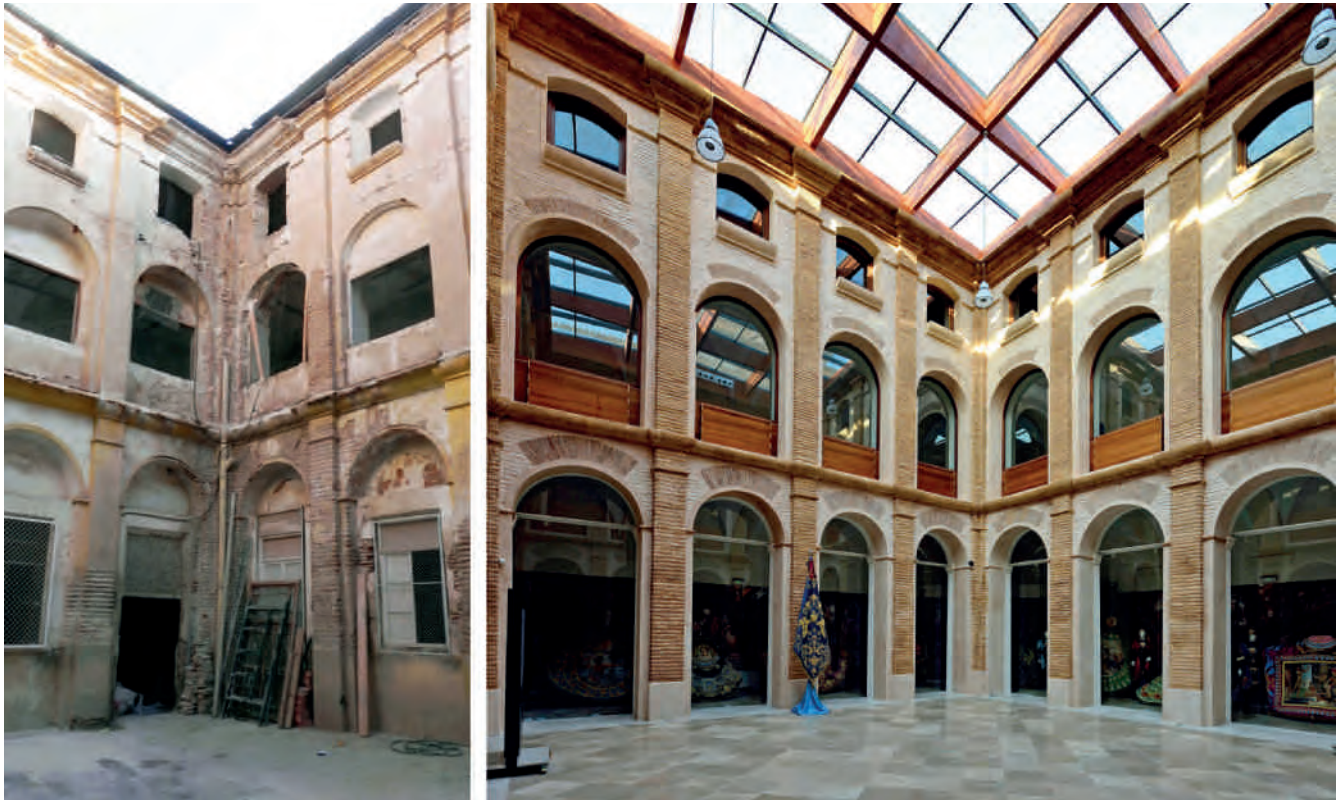
Figura 4. Fotografías: el claustro con el estado en que se encontraba antes de comenzar los trabajos de restauración (izquierda) y el estado final tras las obras (derecha). Fotografía: estado inicial: Juan de Dios de la Hoz; fotografía del estado final: Joaquín Zamora.

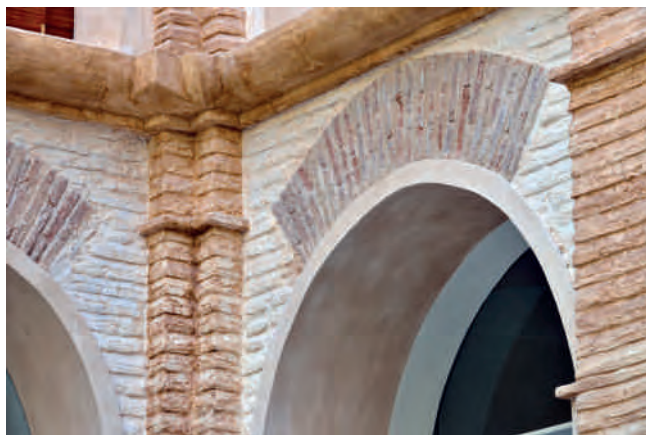
Figura 5. Una de las esquinas del claustro ya finalizado. Fotografía: J. Zamora.

y el «apoyo» de los zócalos de las pilastras y más fino (de menos espesor) en las propias pilastras, dejando traslucir la magnífica fábrica cerámica vista. Como hemos indicado, el mortero de encalado se ha hecho aún más grueso en las cornisas, tal y como mostraban las catas, quedando estas líneas horizontales sin transparentar las hiladas que los conforman (figura 5).

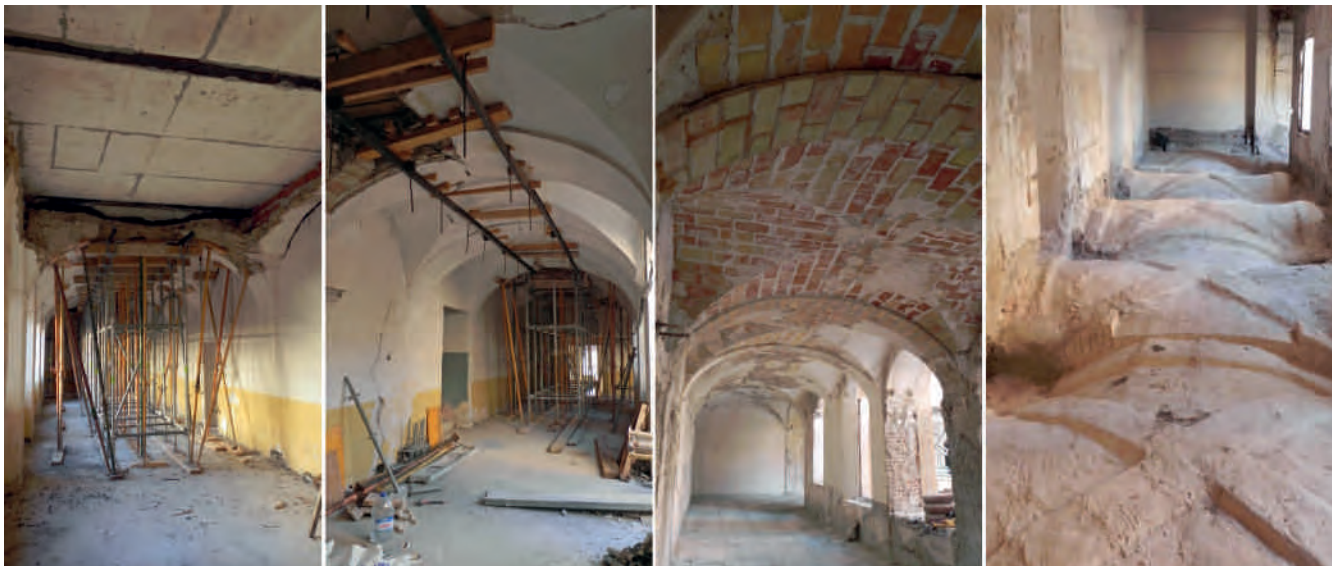
cluso roturas parciales, sin llegar a colapsar, lo que ha asegurado su resistencia en el tiempo (aún a pesar de sufrir muchos terremotos). Afortunadamente se trata de luces muy pequeñas y los contrarrestos que proporcionan los muros del claustro y la iglesia hacen que, por ejemplo, la escalera y el claustro se mantengan incluso con aceleraciones altas de la gravedad. Insistimos una vez más que el eje de nuestra propuesta se ha basado en asegurar todos estos forjados, cubiertas y bóvedas que se han mantenido en pie, reparándolas aun a pesar de encontrarse gravemente agrietadas e incluso desplomadas. Se redactaron varios documentos con indicación de las propuestas para cada una de las plantas del edificio, así como los detalles y forma de trabajo para la recuperación de los niveles originales, mediante la retirada de las losas de hormigón existentes y de las vigas de acero empotradas en los muros perimetrales del claustro (figura 7).

Figura 7. Fotografías: el interior de una de las pandas del claustro, reforzada tras los seísmos con losas de hormigón (a y b). A su derecha (c), una vez retiradas las losas (en el piso se aprecian los cortes preparatorios para el desmontaje del nivel inferior) y restauradas las bóvedas superiores a base de dos rosas tabicadas de ladrillo macizo (o ejecutadas de nuevo las que se desplomaron). La fotografía (d) muestra el trasdós de estas bóvedas tras retirar la losa de hormigón y los perfiles metálicos, una vez ejecutada su restauración con el doblado de las rosas y los arcos. Fotografías: Juan de Dios de la Hoz.

Con ello se consiguió la recuperación de los niveles de cota de forjados a su estado previo antes del seísmo, evitando el efecto de «colgar» las bóvedas de las losas, que ya no soportaban el peso de la planta, sino que se comportaban más como un falso techo (además, se consigue reducir enormemente los esfuerzos, peso, grado de empotramiento y rigidez a que daba lugar la losa). Se trata de un aspecto fundamental pues, durante el seísmo, el grueso de las afecciones estructurales en los edificios de varias plantas (antiguos o contemporáneos), ha sido el fallo de la cabeza de los

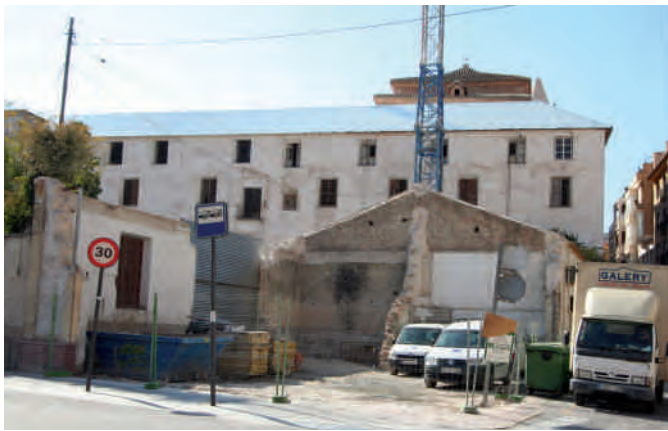
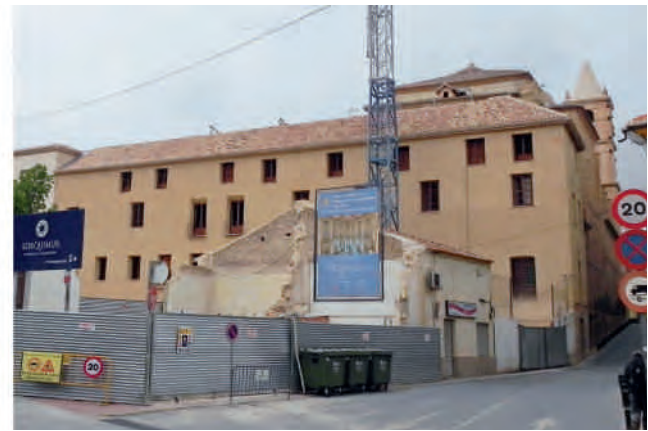
Figuras 8A y 8B. Fachada hacia la plaza de Colón en su estado previo (izquierda) y durante la ejecución de los trabajos (derecha). Fotografías: Juan de Dios de la Hoz.

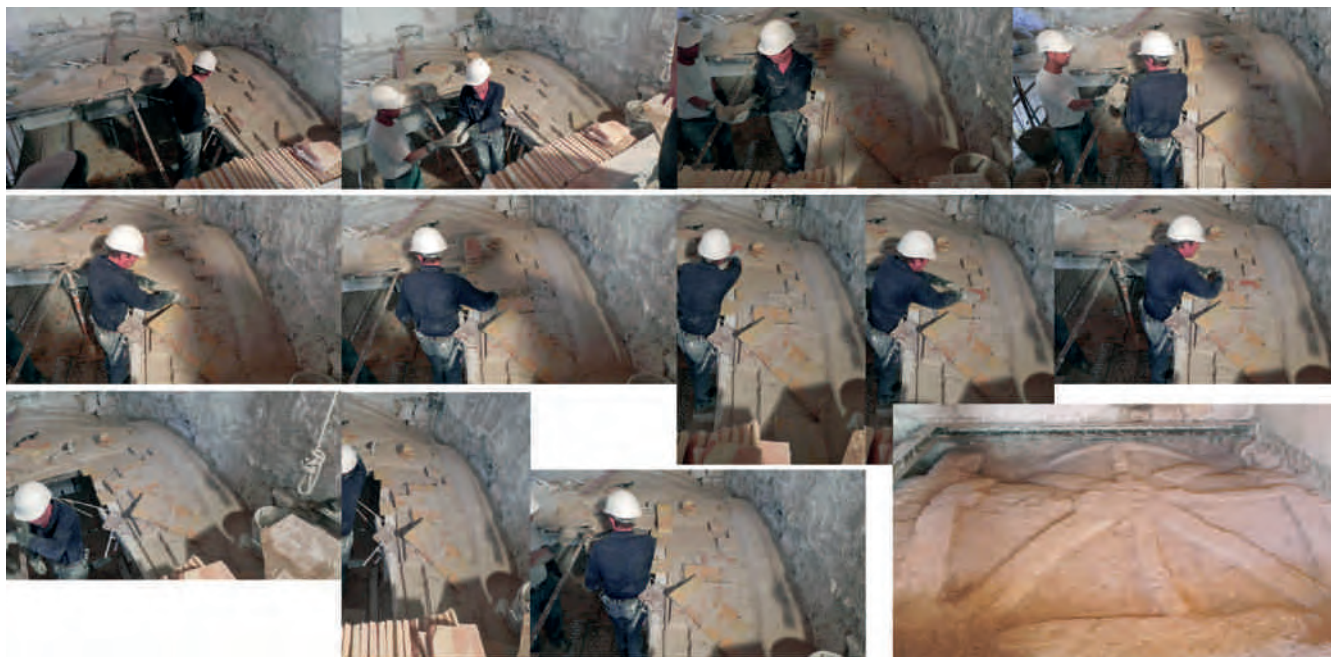
Figura 10. Secuencia de imágenes que muestra la reconstrucción, mediante el empleo de técnicas y materiales tradicionales, de una de las bóvedas del claustro. Fotografías: Juan de Dios de la Hoz.

También en las bóvedas se ha planteado su mantenimiento estricto, retirando exclusivamente las hojas, roscas o sardineles que estuvieran deteriorados y ejecutándolas de nuevo con los mismos materiales que en origen, logrando la solidarización entre las caras de los sardineles de ladrillo (a veces solo con mortero bastardo y a veces con ayuda de cuñas de madera), así como con ejecución de una o las dos roscas que conforman las bóvedas donde estas estuvieran fisuradas, con posterior enyesado del intradós (figura 10).

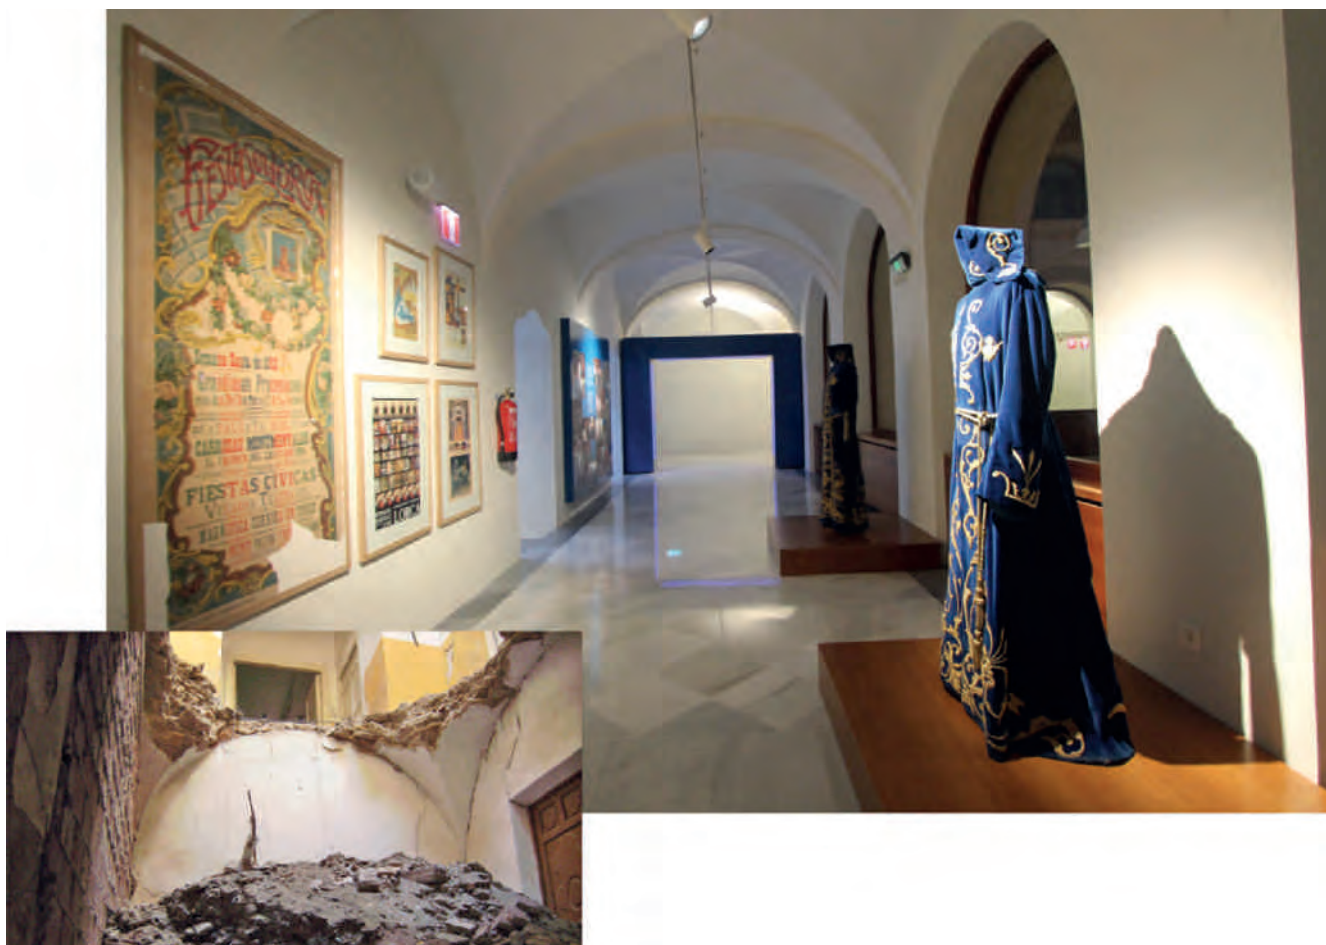
Figura 12. Imágenes previas y finales de una de las pandas del claustro en la primera planta. La fotografía abajo a la izquierda muestra los escombros acumulados tras el derrumbe de una bóveda y sus plantas superiores; la imagen de la derecha corresponde al mismo lugar, tras la restauración del edificio y la instalación del Museo Azul de la Semana Santa (MASS). Fotografía del estado inicial: Juan de Dios de la Hoz. Fotografía del estado final: Carmen Martínez Ríos.

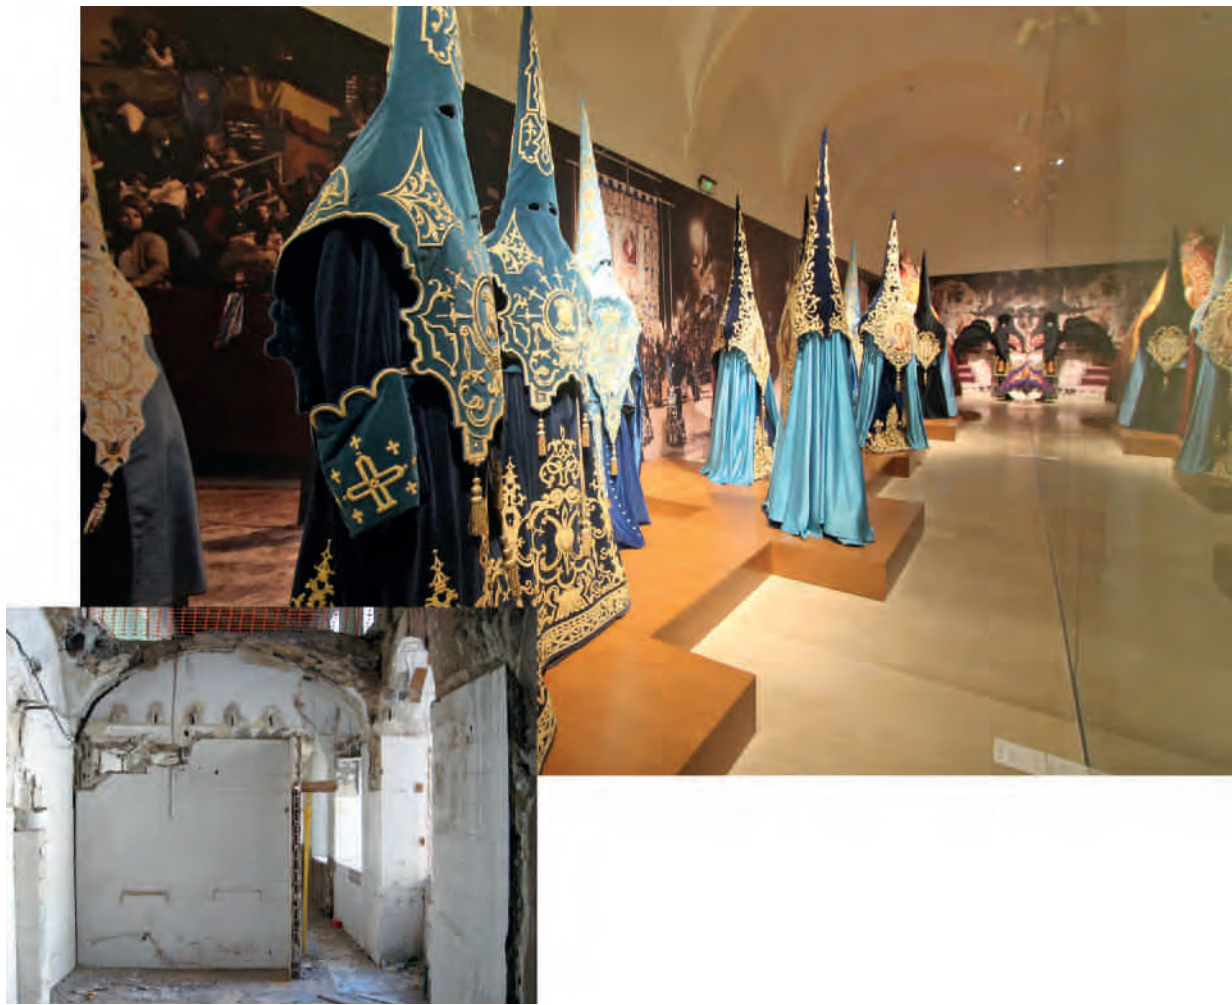
Figura 13. Imágenes previas y finales de la planta baja del claustro. La fotografía inferior recoge el estado en que se encontraba el claustro días después de los terremotos; la misma imagen tomada cuatro años después (imagen superior) muestra el estado en que ha quedado ese mismo lugar, y que alberga ahora algunas de las piezas que forman la colección del MASS. Fotografía del estado inicial: Juan de Dios de la Hoz. Fotografía del estado final: Carmen Martínez Ríos.

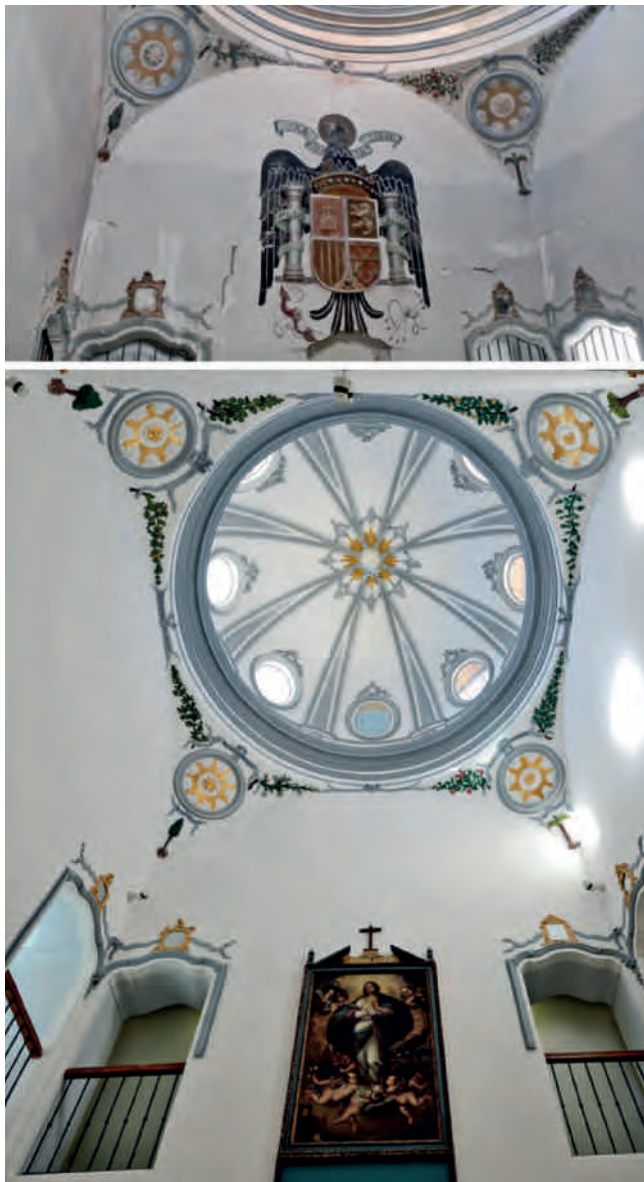
En ella se ejecutaron 8 catas, sin resultados de importancia, salvo un pequeño repinte de color gris que ocultaba la decoración perimetral de la hornacina central que se encontraba bajo el escudo (figura 3).

Figura 4. Escalera principal con el escudo nacional colocado en 1939 (arriba, fotografía del estado previo: Juan de Dios de la Hoz) y tras los trabajos de recuperación, con el lienzo de la Inmaculada presidiendo el hueco de la hornacina central (debajo, fotografía de Joaquín Zamora).

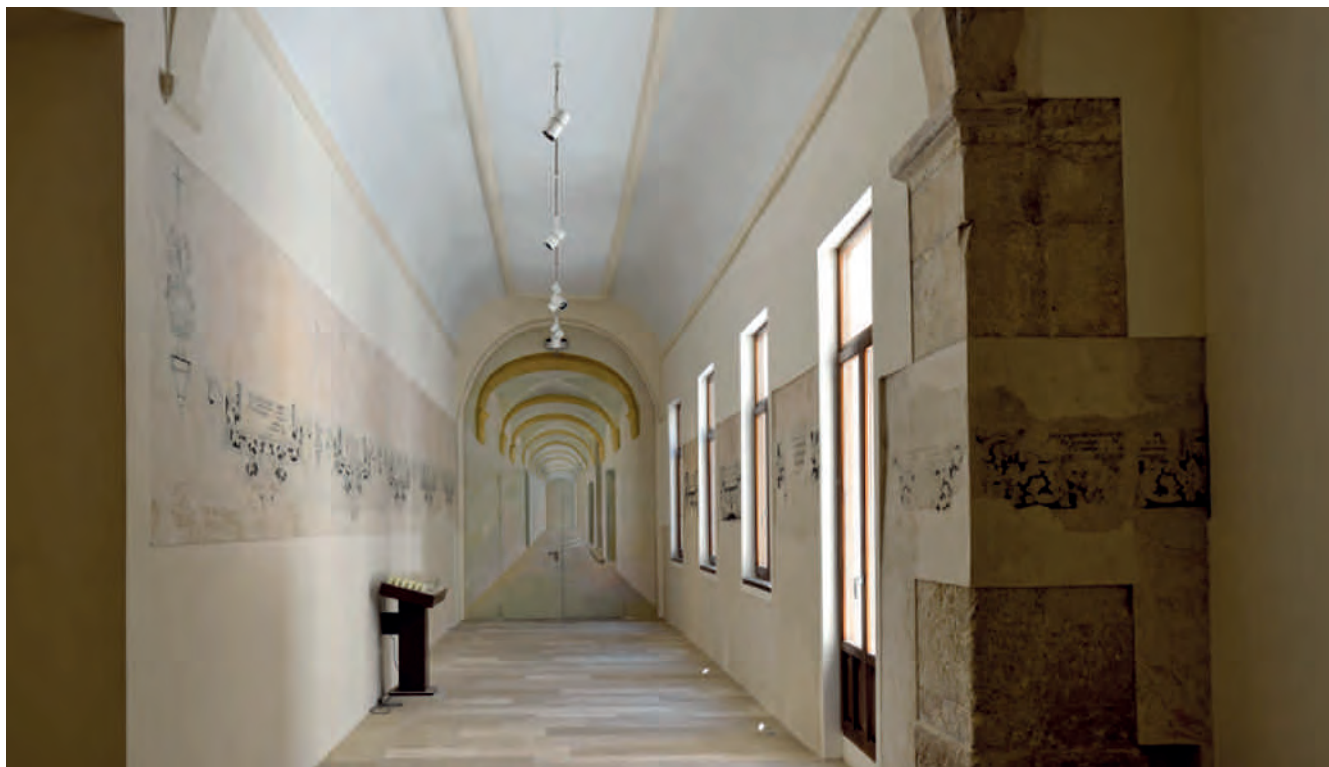
Desgraciadamente, el estado de los distintos estratos de estas pinturas era bastante deficiente y la mayoría de ellos estaban completamente raspados (para favorecer el agarre del yeso de las capas que se superpusieron posteriormente), picados, con incisiones y en general, muy disgregados. No obstante, y a pesar de este mal estado, el interés que presentaban nos hizo proponer su recuperación, comenzando por las cuatro pilastras, con restos de pintura de dimensiones aproximadas 1,63 × 0,70 m (si bien la primera, al ser de esquina, también presenta un resto más pequeño en la cara que mira al oeste). De nuevo utilizamos los informes de los restauradores Pablo M. Molina y Manuel Sánchez⁹, para trasladar las principales características técnicas y físicas de las pinturas, a partir de una base de yeso¹⁰, sobre la que se aplica el temple, con aspecto magro por los pigmentos utilizados de origen mineral, en colores negro y blanco (a modo de grisalla).

Figura 5. Fotografía del carrerón tras los trabajos de restauración, con las pinturas murales recuperadas a ambos lados y trampantojo al fondo realizado por José Antonio García Bautista. Fotografía: Carmen Martínez Ríos.

Los fondos de la decoración vegetal, están pintados en color negro, al igual que las inscripciones y las líneas compositivas del dibujo, mientras que en las zonas interiores, se aprecian matices en color gris, que le confieren volumen. Presentaba varias alteraciones, ligadas a procesos fundamentalmente de humedad, tanto por capilaridad (migración de la humedad desde las capas inferiores del terreno), como por filtración desde el exterior. También daños estructurales que afectaban tanto a la capa de preparación que sirve de base a la policromía, como a los estratos más internos que conforman la propia estructura muraria. El resto de patologías se centraba sobre todo en desprendimientos y pérdidas de soporte, que llevan consigo la consecuente eliminación de cualquier capa de preparación y la película pictórica, que siempre son irrecuperables. También se apreciaban gran cantidad de grietas, localizadas sobre todo, en las zonas de unión entre las pilastras de sillería y el muro de ladrillo adosado para cerrar el hueco de los arcos del claustro. La mayoría de estas grietas se abrieron con anterioridad a los últimos enlucidos de estos paramentos, ya que estaban rellenas de revoco. Otros ejemplos de patologías los encontramos en la descohesión entre

las capas de revoco y el muro (estas dos capas se despegan entre sí) o los impactos recibidos para el picado de agarre de la superficie pictórica y, finalmente, los revocos superpuestos, que también han favorecido el debilitamiento de estas capas. Aunque de menor entidad, señalamos también otros desperfectos que sufrían estas pinturas, sobre todo las alteraciones en la película pictórica, no tanto por la suciedad acumulada en los paramentos o la degradación de los aglutinantes utilizados originalmente, sino fundamentalmente por los daños ocasionados por la acción humana directamente en las decoraciones (con la consecuente pérdida de sus correspondientes pinturas y decoraciones, en grandes superficies donde se general lagunas o abrasiones). Finalmente, se localizaron arrastres de pintura como consecuencia de limpiezas inadecuadas o manipulaciones violentas de la superficie pictórica, manchas, pulverulencias o concreciones y restos de yeso de los enlucidos superpuestos. En contraposición con todos estos daños, se trata de un catálogo de pinturas ciertamente interesante, que se ha decidido recuperar, por lo que pasamos a describirlas con más detalle (comenzando por la más cercana a la calle Nogalte). En primer lugar,

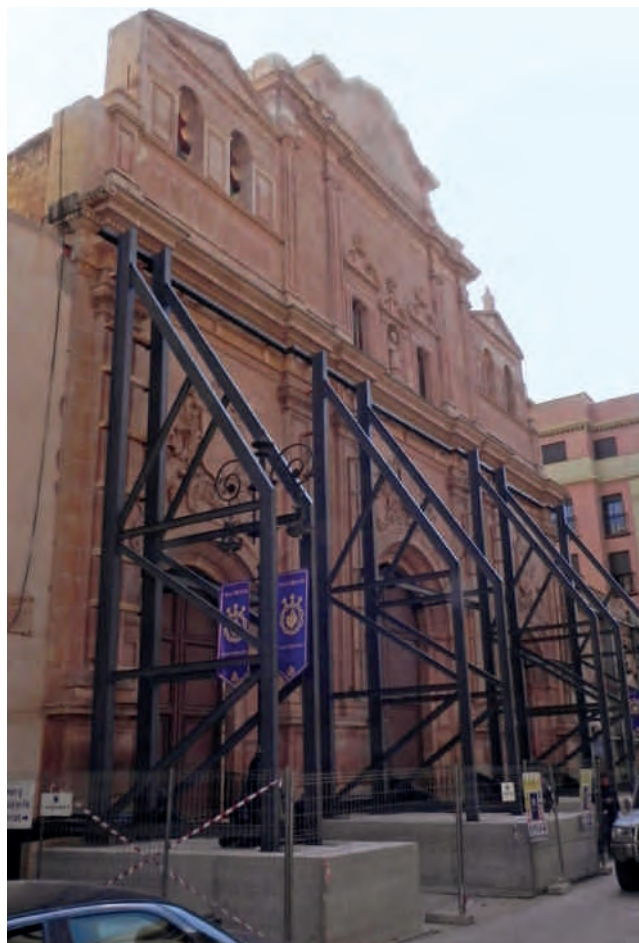
Figura 4. Apeo colocado en la fachada de la iglesia del Carmen para estabilizarla e impedir los movimientos de vuelco hacia la calle Nogalte. Fotografía: Juan de Dios de la Hoz.

⁸ Se detectaron desplomes de la fachada principal de hasta 4 mm entre cada dos lecturas de la estación, siempre con inclinación hacia calle.

Ello obligó a colocar un apeo en fachada para estabilizarla e impedir que dichos movimientos continuaran (figura 4). Este apeo, con cuatro grandes dados de hormigón en su base, más una estructura triangulada de vigas y pilares metálicos de diferentes secciones, se colocó de forma que permitiera no solo detener el desplome progresivo de la fachada, sino que también se pudieran ejecutar simultáneamente los trabajos necesarios para solucionarlo.

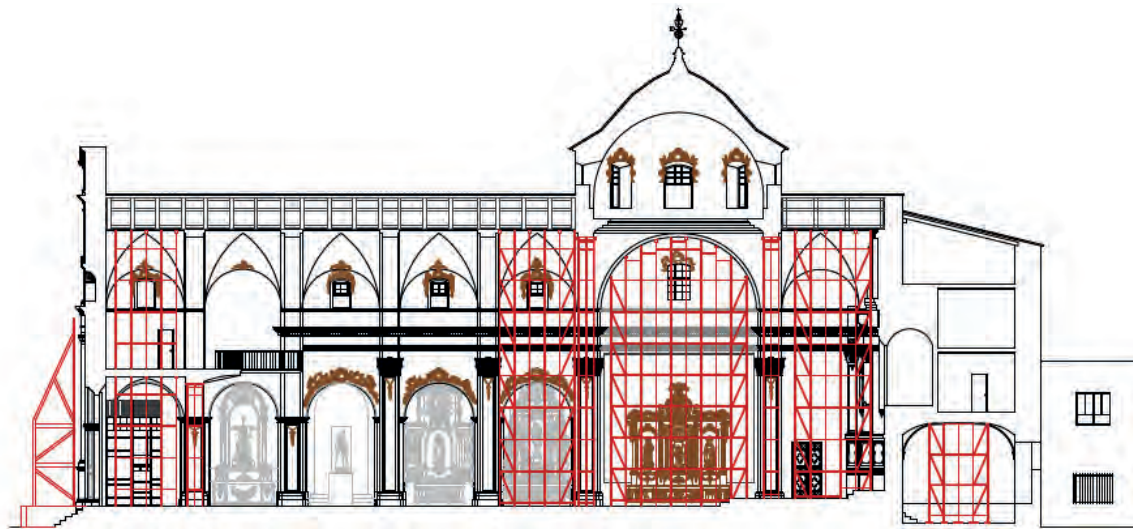
Figura 5. Plano de sección transversal de la iglesia, indicando la situación y desarrollo de los apeos de la zona del crucero y coro. Fotografía: Juan de Dios de la Hoz, Lavila Arquitectos.

De igual forma, la totalidad de la iglesia debió ser apeada interiormente, sobre todo en la zona del coro y

crucero (figura 5). Los primeros trabajos consistieron en asegurar de nuevo la unión entre la fachada principal y los muros transversales a ella, que conforman las naves del templo.

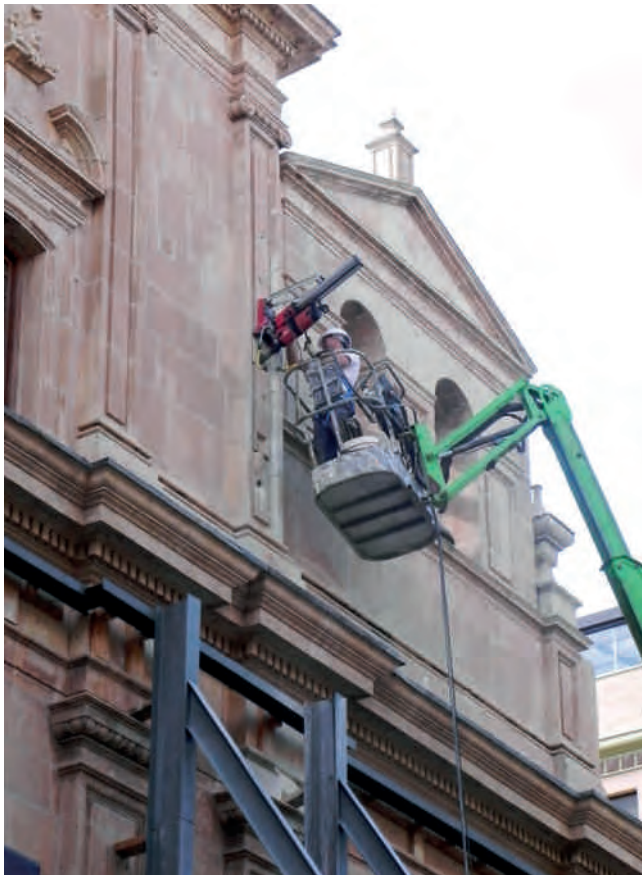
Figura 6. Trabajos para la ejecución de los taladros desde el exterior de la fachada (longitud media, 9 m), para conectarla con los muros perpendiculares a ella. Fotografía: Juan de Dios de la Hoz.

⁹ Para poder ejecutarlos, debía fijarse la máquina a la fachada con unos pequeños redondos de acero (que posteriormente se retiraban), mientras que el operario se situaba en la plataforma e iba procediendo a la extracción del cilindro de material que conformaba el taladro (no es por percusión y salida de detritus en forma de polvo, sino mediante la rotación de coronas de vidia que extraen el material completo, sin alterar).

En su interior se ha dispuesto un redondo de acero inoxidable recubierto todo él con mortero de cal hidráulica y roscado a una placa exterior, fijada con una pequeña tuerca (todo ello finalmente cubierto con una tapa de piedra). Como es lógico, estos taladros se han ejecutado en la proyección de los muros interiores sobre la fachada, correspondiéndose con las propias pilastras de esta. Afortunadamente, la disposición de dichas pilastras tiene un espacio plano entre cada dos, donde se han podido ubicar los taladros (se puede identificar su posición por las tapas de piedra, ya que estas se han patinado como el resto de la fachada, pero se han dejado con un ligero resalto, para que aún no disturbando la contemplación general, si que se puedan situar visualmente sobre la fachada). Insistimos en la excepción que ha supuesto esta iglesia respecto de las otras intervenidas en el casco histórico de Lorca, pues esta gran fachada telón de Nuestra Señora del Carmen no presenta las cadenas de atado o engatillados que si se aprecian en otras iglesias Lorquinas¹⁰, lo que la hace mucho más susceptible de sufrir movimientos que «separen» una fábrica de la otra.

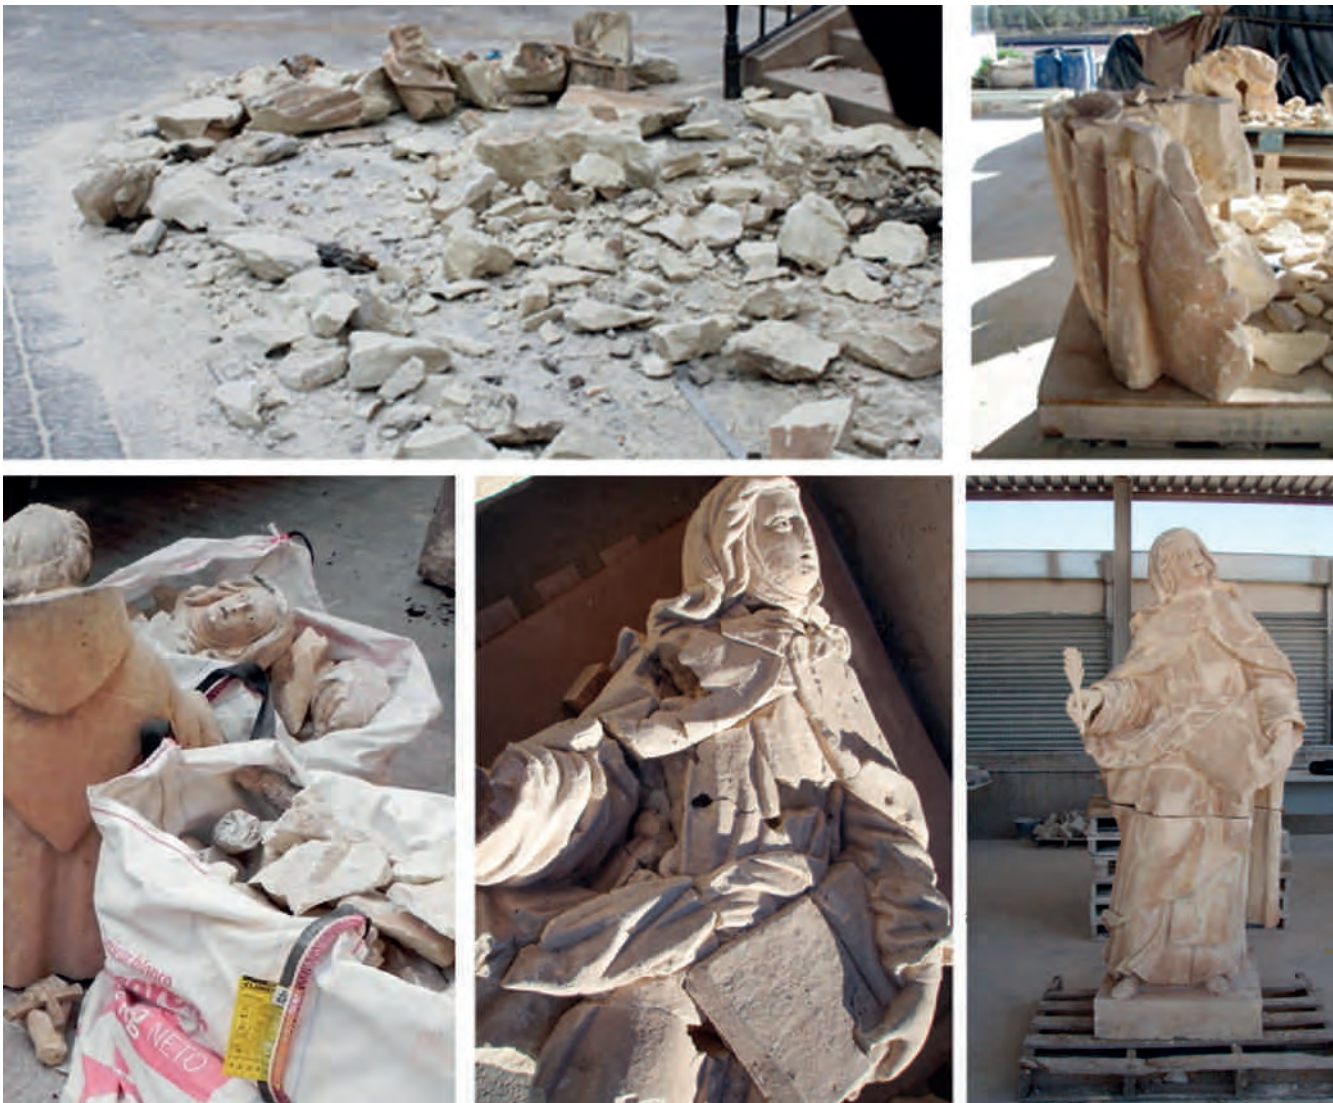
Figura 7. Diversos momentos de la recuperación de la escultura de Santa Teresa de Jesús, desde la recogida de los fragmentos en el suelo tras los terremotos, pasando por la recolocación de las piezas que pudieron incorporarse, más las prótesis de piedra de similares características y el aspecto de todos ellos una vez ensamblados en el taller de cantería. Fotografías: Juan de Dios de la Hoz y Lorquimur.

Las imágenes siguientes muestran distintos momentos (figura 7), así como la comparativa entre la imagen de la fachada sin las esculturas y la misma con

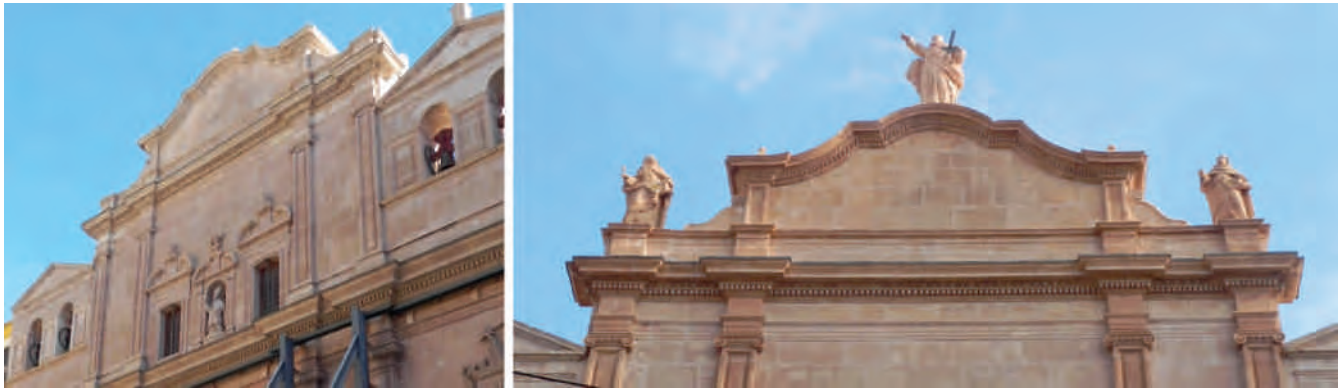
Figura 8. La fachada de la iglesia sin las esculturas (izquierda) y la misma con las piezas ya colocadas (derecha). Fotografías: Juan de Dios de la Hoz.

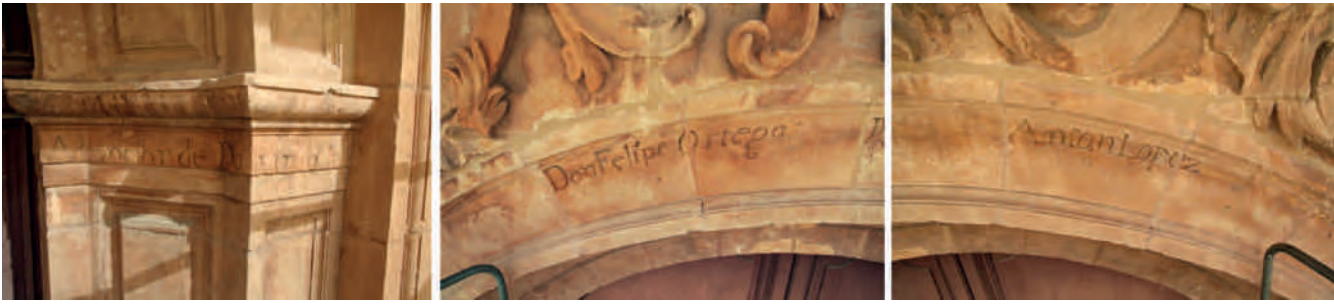
Figura 10. Algunas de las epigrafías recuperadas tras la campaña de catas y los tratamientos de consolidación, fundamentalmente en los arcos de las tres portadas de la fachada principal. Fotografía: Juan de Dios de la Hoz.

Merece la pena resaltar las epigrafías que gracias a la campaña de catas llevada a cabo, aparecieron en los tres arcos de acceso (figura 10). Todas ellas se han recuperado, aplicándoles los tratamientos de consolidación para que se mantengan en buen estado y puedan ser apreciados en su totalidad. Estos tratamientos se han completado para toda la fachada con los de patinado mediante tierras naturales con agua de cal y los de protección e hidrofugación final y los biocidas para evitar colonizaciones biológicas.

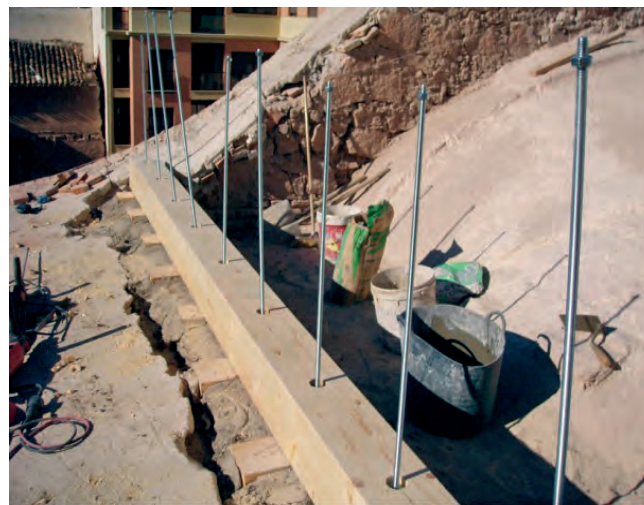
Figura 11. Ejecución de los nuevos durmientes nivelados con soleras de madera y detalle de las barras de acero calibradas para proceder a su fijación mediante tuerca y arandela. Fotografía: Juan de Dios de la Hoz.

Los pares se ensamblan sobre los durmientes mediante patilla y barbilla y con una pieza metálica en su cumbrera, colocándose a continuación la totalidad de las correas, tablero, emplomados y teja. De esta forma se consigue, no solo mejorar la respuesta del edificio frente al seísmo (al tener situadas las cargas en los lugares con mayor respuesta dinámica, siendo por ello las más adecuadas), sino también recuperar la inclinación original de los faldones y, lo que quizá es más importante, la entrada de luz al interior del templo. Además de esto, no disponía de impermeabilización en ninguno de sus faldones, por lo que sobre la estructura de dobles escuadrías de pino de 12 × 20 cm con nudillos (sobre los ya citados durmientes, 22 × 25 cm) y una segunda familia de correas sobre sillas metálicas, se colocó un tablero contrachapado de 26 mm de espesor, una impermeabilización tipo onduline y la teja procedente del desmontaje más el aporte
