La recuperación del patrimonio cultural de la ciudad de Lorca

Edición 2016

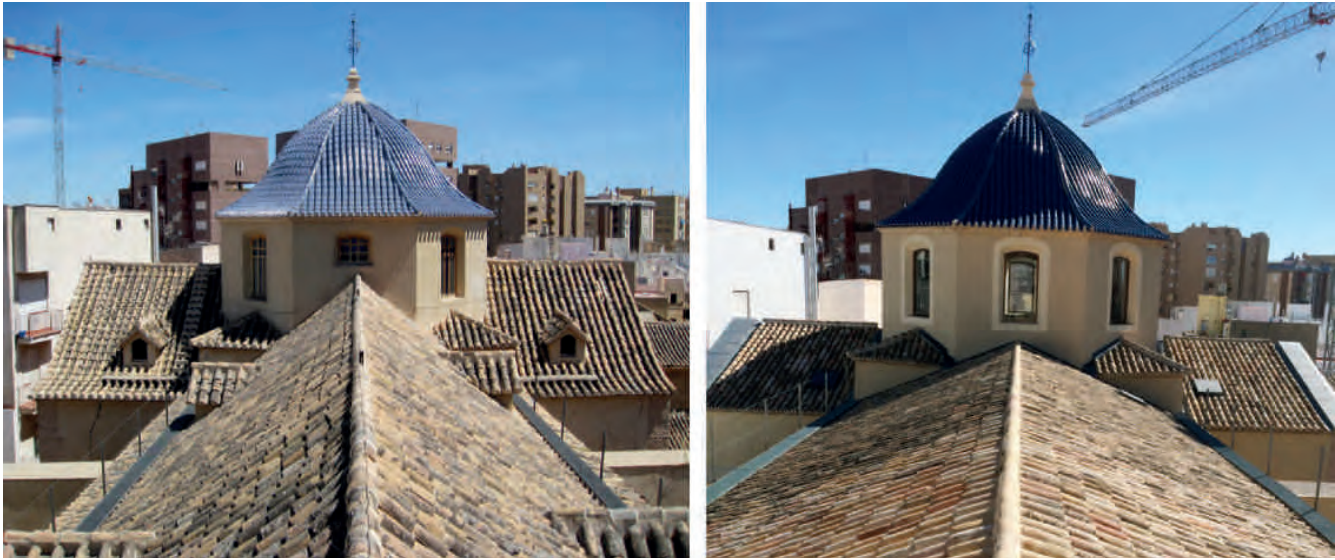
Figura 12. Dos imágenes correspondientes al estado previo (izquierda) y final (derecha), donde se observa la variación de las pendientes de los faldones.

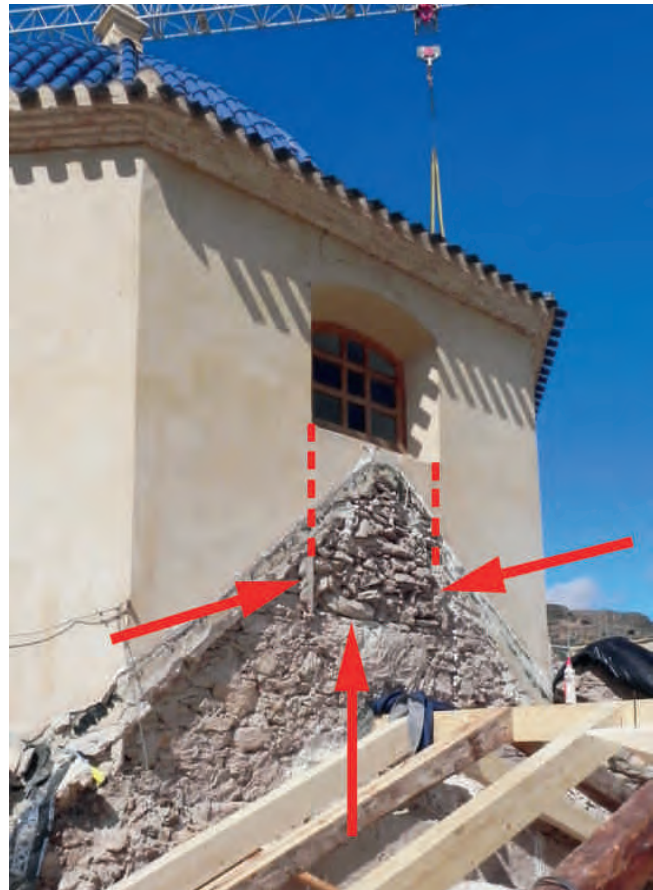
Por ejemplo, la figura 13 muestra la sobreelevación que tenían las cubiertas de los brazos del crucero, tapando casi completamente las ventanas del tambor de la cúpula, mientras que en la parte inferior se aprecia el faldón con su pendiente original recuperada, utilizando para ello todos los palos que pudieron reutilizarse por su buen estado (con aporte de piezas nuevas cuando eran irrecuperables), ya que la dimensión de los mismos era menor y podían repararse o eliminarse parcialmente, las zonas más deterioradas que normalmente coinciden con los apoyos en los durmientes (o en el caso del Carmen, simples encuentros en el interior de los muros, sin durmiente interpuesto, lo que agravaba aún más su estado). Hemos marcado en la fotografía con unas flechas rojas, la ubicación de las jambas y alfeizar de la ventana, visibles en la fábrica emparedada, pero que quedaron visibles una vez que la misma recuperó su tamaño de origen frente a futuros terremotos, pues es

Figura 13. Detalle de la recuperación de la dimensión de uno de los huecos de ventanas del tambor, eliminando la sobreelevación de las cubiertas de los brazos del crucero. Fotografías: Juan de Dios de la Hoz.

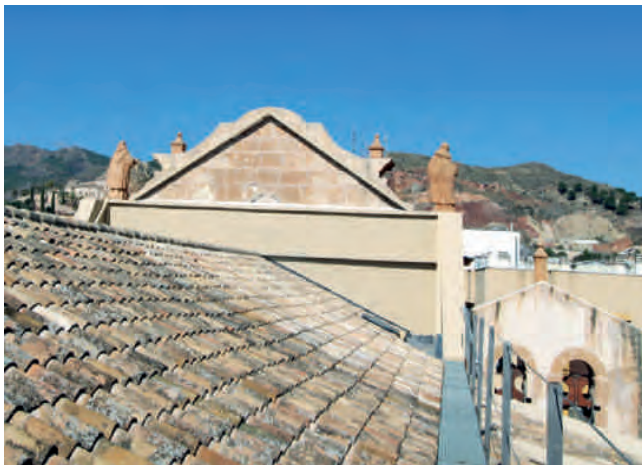
En la última imagen de las cubiertas (figura 14), mostramos la nueva estructura a base de perfiles y pletinas metálicas¹⁶ colocada detrás del tímpano para asegurarlo.

Figura 14. Vista de la parte trasera del tímpano de la fachada principal, en la que se aprecia la nueva estructura a base de perfiles tubulares y UPN 200 y pletinas metálicas, para disminuir su vulnerabilidad sísmica. Fotografía: Carmen Martínez Ríos.

¹⁶ Se trata de conexasar la parte superior de la fachada principal con los muros de las naves, utilizando para ello perfiles tubulares y UPN 200, anclados siguiendo la traza del tímpano, pero a menor altura que esta (más otras dos líneas de perfiles, sensiblemente horizontales), capaces de proporcionar el contrarresto necesario, incrementándolo con unos jабalcones inclinados, firmemente anclados a la estructura muraria inferior y al primero de los contrafuertes.

un elemento muy vulnerable que no presenta ningún contrarresto. Con este pequeño refuerzo (imperceptible prácticamente desde cualquier punto que no sea la cubierta), se mejora enormemente la respuesta frente al vuelco y/o separación respecto del resto de la fachada.

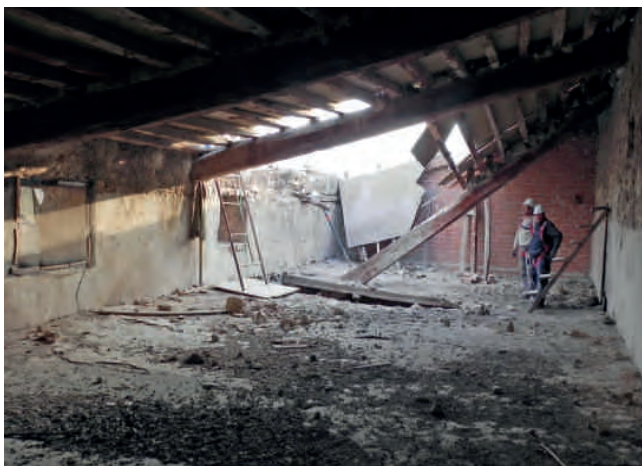
Figura 15. Desplome parcial de la cubierta del cuerpo sobre la sacristía por rotura en el apoyo inferior de una de las grandes vigas.

Las cubiertas sobre la sacristía presentaban un daño mucho mayor pues, en este caso, el terremoto sí provocó graves daños, al desplomar el apoyo de una de las grandes vigas de su cubierta, que cayó sobre el forjado de la última planta, rompiéndolo y atravesando también el forjado de la planta inferior (figura 15).

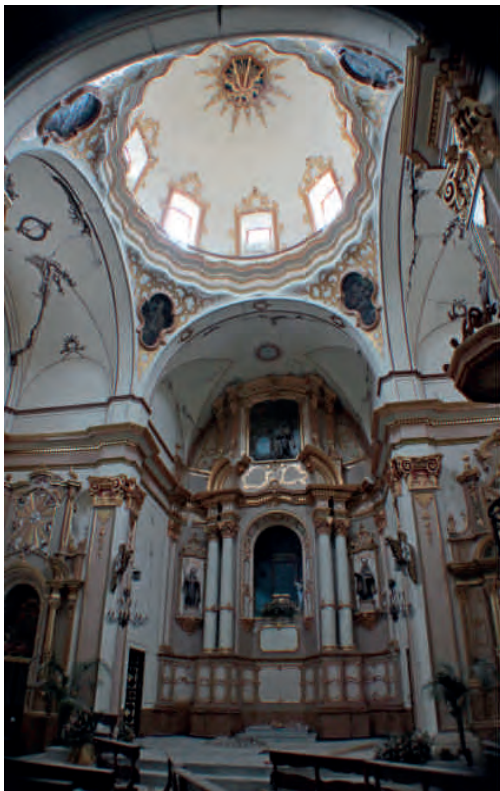
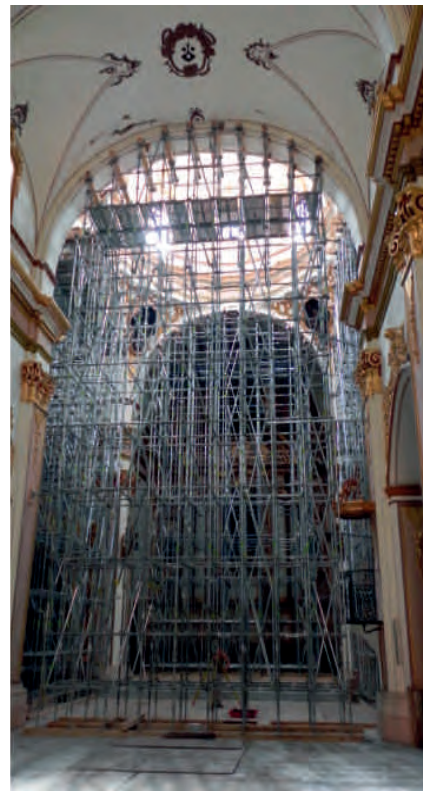
La actuación en el interior de la iglesia sigue idénticos criterios a los ya enunciados anteriormente, si bien debemos destacar en este caso la gravedad de las grietas que afectaron a sus arcos y bóvedas del crucero¹⁸ (figura 17), así como la impresionante cantidad de andamios que fueron necesarios para apuntalarlos (tanto del crucero, como de las tres naves) (figura 18). Una vez asegurada su estabilidad y garantizada la seguridad de los trabajadores, se comenzaron los trabajos de consolidación, mediante la

¹⁸ Se produjeron grandes desplomes de fragmentos de bóvedas y, además, las grietas llegaban en muchos casos a abarcar porciones completas de los cuatro lados de cada bóveda, resultando de una estabilidad increíble, pues es cierto que se produjeron desplomes parciales, pero no completos a pesar de la gravedad de las lesiones.

Figura 17 y 18. Detalle de las enormes grietas que provocó el terremoto en las bóvedas del crucero y uno de los grandes andamios colocados para el apeo de los arcos y bóvedas del crucero. Fotografías: Juan de Dios de la Hoz.

reparación estructural de los arcos del crucero, nave central y naves laterales. Estas operaciones constaban de tres momentos. El primero consistía en introducir pequeñas cuñas de madera (o bien piezas cerámicas o de piedra, dependiendo del material existente y del tamaño de la grieta) que garantizaran la transmisión de esfuerzos entre sus caras. A continuación, colmar mediante inyección de cal hidráulica el interior de las grietas de la misma forma que la ya explicada para las intervenciones en la fachada (ya fueran estas en muros, arcos, bóvedas, etc.). Finalmente, el cosido mediante varillas de fibra de vidrio para asegurar la trabazón y continuidad de los paños verticales o de los arcos.

En paralelo con los arcos y muros, se repararon también las bóvedas con la técnica tradicional consistente en sustituir las piezas rotas, así como las que se encuentran a ambos lados de la grieta, por ladrillos nuevos (pueden utilizarse los antiguos si estos se recuperan en buen estado).

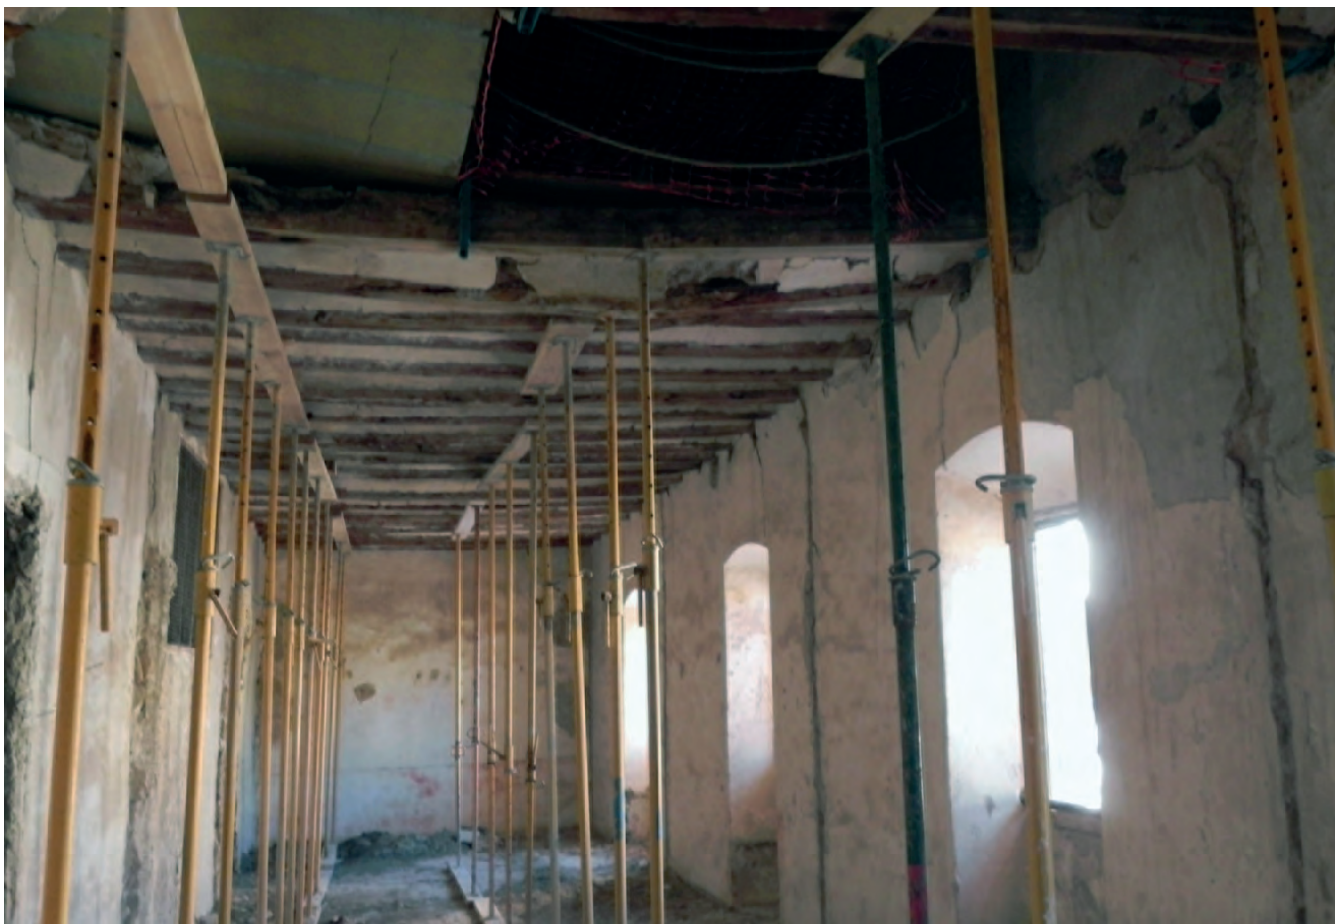
Figura 20. Uno de los forjados del cuerpo sobre la sacristía, en el estado que quedó tras los terremotos, con palos partidos y muy flectados, incluso rotos por el desplome tras recibir el impacto de la caída de la cubierta. Fotografía: Juan de Dios de la Hoz.

Además, se ha incrementado su capacidad resistente mediante una nueva cabeza de compresión con tornillos berraqueros, arlita y mallazo. La figura 21 muestra a la izquierda el proceso de colocación de los tornillos por la cara superior, una vez reparadas las maderas con prótesis laminadas encoladas con resorcina (algunos de los palos debieron cambiarse por completo por su mal estado) y reparados igualmente los revoltones. A la derecha, el mismo forjado ya finalizado, durante los trabajos de acabado, pintura y colocación de luminarias.

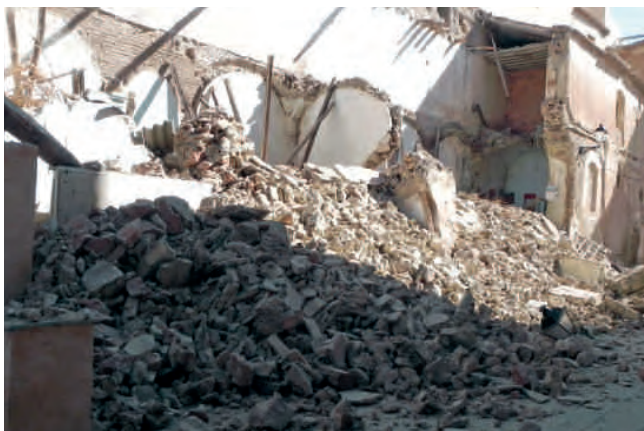
Figura 22. Estado de la Panda norte del claustro, tras su desplome.

desplome de una de las pandas del claustro¹⁹ (figura 22) que ya se encontraba en mal estado y parcialmente derruido antes incluso de los terremotos. Se trata de una propiedad distinta a la del propio templo, pero íntimamente ligada a él por su historia, su arquitectura y fundamentalmente por los sistemas constructivos, pues comparten fábricas, apoyos, muros, etc. (en la actualidad solo quedan dos de las pandas –norte y este– siendo la primera la que se ha desplomado casi completamente)²⁰. Hasta la fecha, se ha llevado a cabo su desescombros y supervisión arqueológica, además de consolidar los restos que quedaron en pie. Para ello, ha sido preciso instalar un apeo metálico en la parte de claustro adyacente al brazo del crucero del lado de la epístola, anclado al suelo en el exterior y cogido a la cara interior del templo en el lado de la epístola a base de tensores metálicos y placas de sujeción.

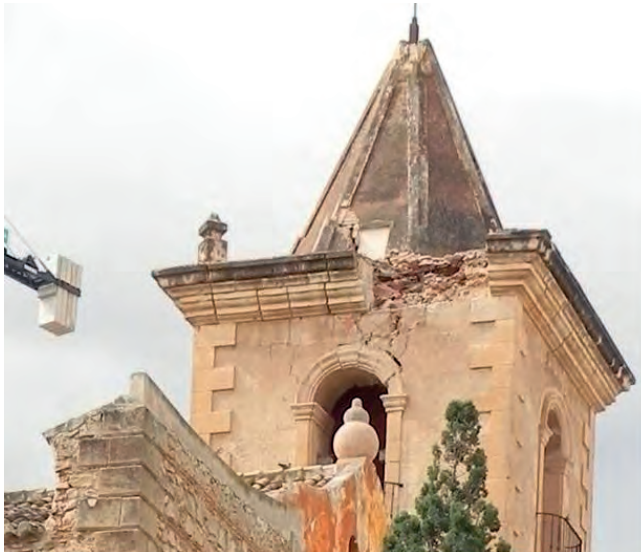
Figura 1. Torre de la iglesia de San Mateo tras los terremotos, con graves desplazamientos de sillares de su cornisa. Fotografía: Juan de Dios de la Hoz.

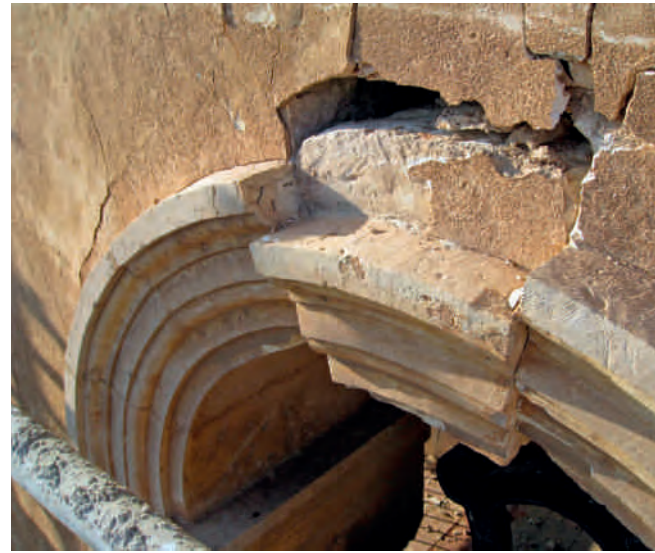
Figura 2. Uno de los arcos de la torre de la iglesia de San Mateo, con un enorme desplazamiento vertical de la clave. Fotografía: Juan de Dios de la Hoz.

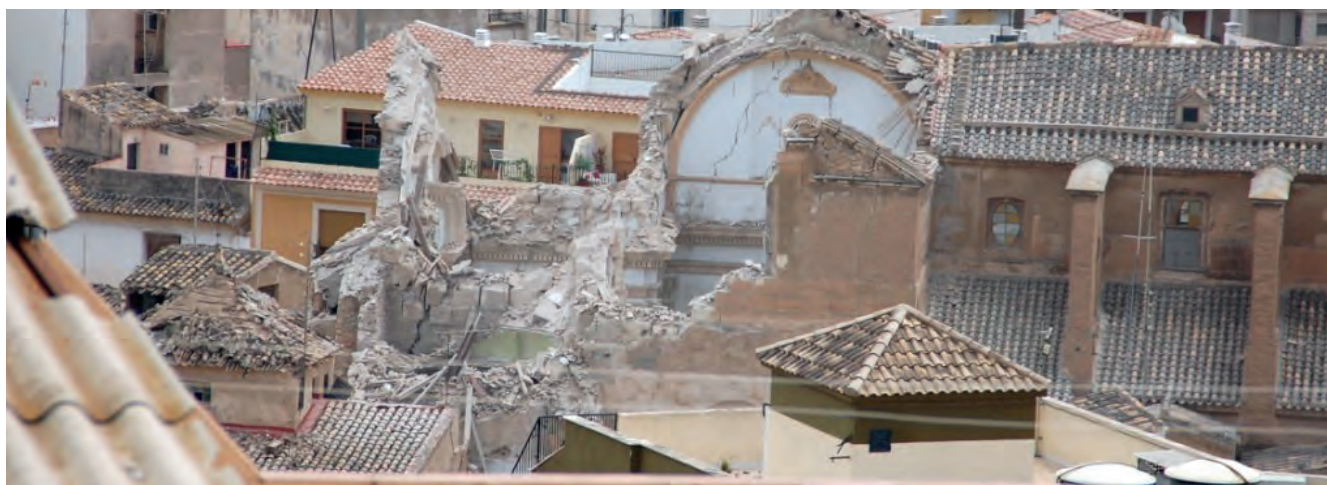
Figura 3. Colapso total, tras los seísmos, de la cúpula del crucero de la iglesia de Santiago, debido a la rigidez que le aportaba una nueva losa de cubierta, construida en hormigón armado (espesor medio 18 cm), realizada en una restauración anterior y colocada sobre sus estructuras leñosas originales. Fotografía: Juan de Dios de la Hoz.

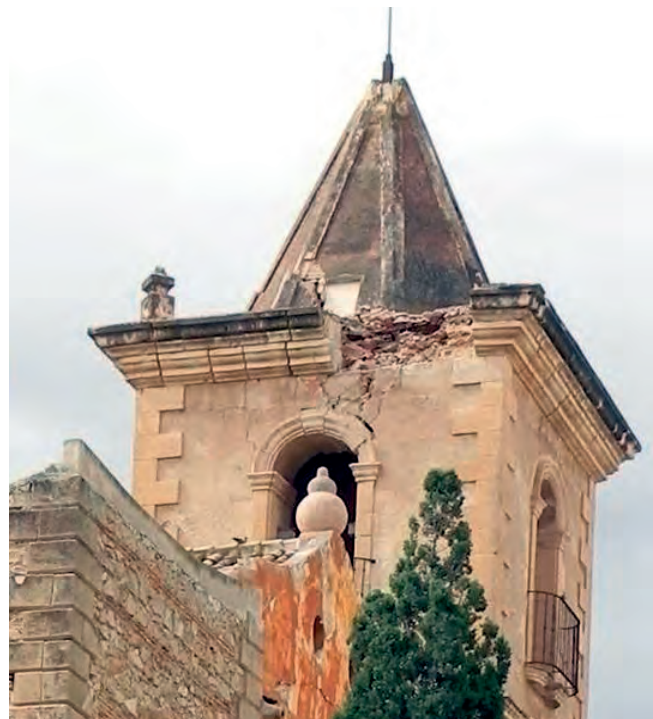
Figura 4. Imagen de la torre de San Mateo tras los terremotos. Se aprecia la rotura por su base del chapitel octogonal, la caída de grandes piezas de su cornisa superior, así como varios de los pináculos girados sobre su eje y otros caídos sobre la vía pública. Fotografía: Juan de Dios de la Hoz.

Con carácter de urgencia se llevaron también a cabo los trabajos destinados a la reparación de los desprendimientos de los grandes sillares de las cornisas, las grietas en las cuatro caras de la torre (con la reparación que ahora describiremos para la rotura de los apoyos de la cubierta de la torre en sus lados norte y este), el cosido de unión entre el tímpano de la fachada principal con la bóveda que lo sustenta, la reparación de la rotura de la cubierta por la caída de sillares desde la torre, la de los tabiques de las galerías y tribuna (reparando los desplomes de revestimientos en paredes, techos y bóvedas), las reparaciones frente a las caídas de molduras decorativas en bóvedas y retablos, la reparación de la cubierta de la torre (incluyendo el saneado de los durmientes, nuevos pares en la zona caída, entablado y acabado con mortero hidrofugado similar al existente y la totalidad de los refrenos y aleros de plomo), los solados y, finalmente, la reparación somera de las instalaciones eléctricas, de iluminación y megafonía.

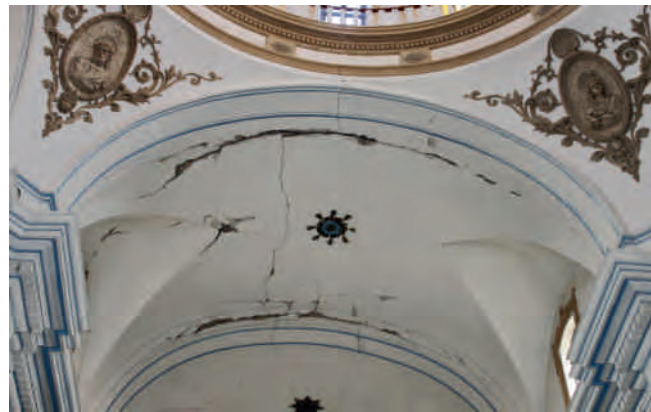
De hecho, prácticamente el 100 % de los edificios antiguos de Lorca se agrietaron por los esfuerzos provocados por el terremoto, aunque pocos llegaron a desplomarse. En el caso de San Mateo, las grietas afectaron fundamentalmente a las bóvedas y su estado hizo urgente proceder a repararlas, pues comprometían seriamente la estabilidad del edificio. Para ello, se procedió (como en la práctica totalidad de los inmuebles que hemos intervenido en la ciudad) retirando la parte de las hojas, roscas o sardineles deteriorados y, a continuación, ejecutarlas de nuevo con los mismos materiales que en origen, logrando la solidarización entre las caras de los ladrillos (a veces solo con mortero bastardo y a veces con ayuda de cuñas de madera), así como con ejecución de una o las dos roscas que conforman las bóvedas donde estas estuvieran fisuradas (figura 5), con posterior enyesado del intradós. A la vez, se repararon las grietas en los muros, procurando una significativa reducción del número y porcentaje de huecos en sus hojas, mediante inyecciones por gra-

Figura 5. Detalle del estado en el que quedó una de las bóvedas de la nave central. Fotografía: Juan de Dios de la Hoz.

vedad de mortero y posterior inyección a presión de mortero algo más líquido (ambos de cal hidráulica).

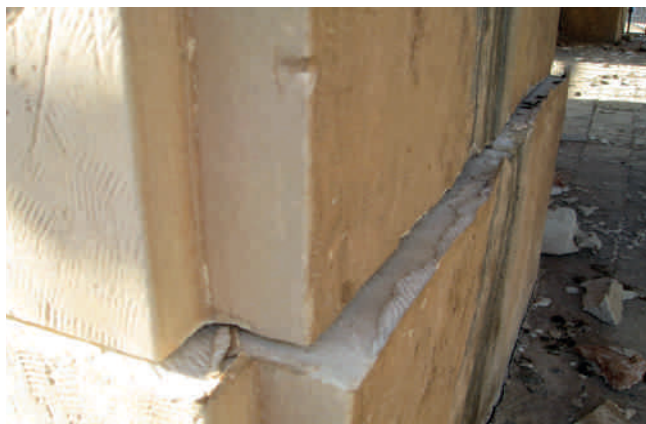
Figura 6. Detalle del desplazamiento sufrido en una de las esquinas de la torre durante el terremoto. Fotografía: Juan de Dios de la Hoz.

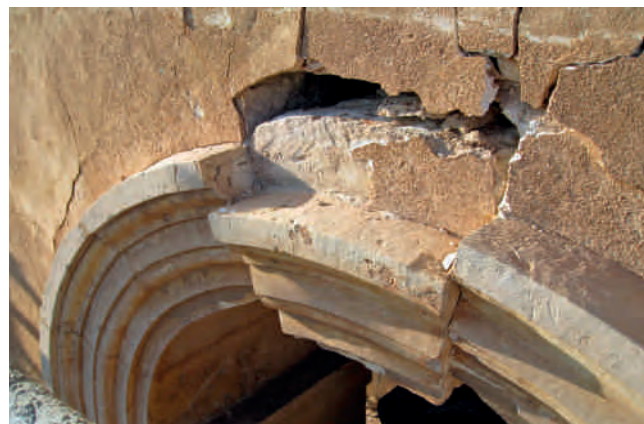
Figura 7. Descenso de la dovela central de uno de los huecos del cuerpo de campanas. Fotografía: Juan de Dios de la Hoz.

llares de su cornisa¹², que no disponían prácticamente de ninguna estructura interna de arriostramiento en la parte alta de los muros. Tanto el chapitel, como la propia cornisa, se desplazaron en la misma dirección. La diferencia que originó el desplome de esta y no del chapitel, fue que prácticamente ningún elemento constructivo ejercía de contrapeso a los sillares en voladizo de la cornisa, por lo que estos simplemente «se volcaron». El chapitel se desplazó sobre un imaginario eje vertical, pero no llegó a colapsar. En segundo lugar, por los enormes desplazamientos sufridos en una de las esquinas de la torre (figura 6). Por último, por la inestabilidad de todos los huecos del cuerpo de campanas que sufrieron descensos notables de sus claves y enormes apertura de grietas sobre ellos (figura 7).

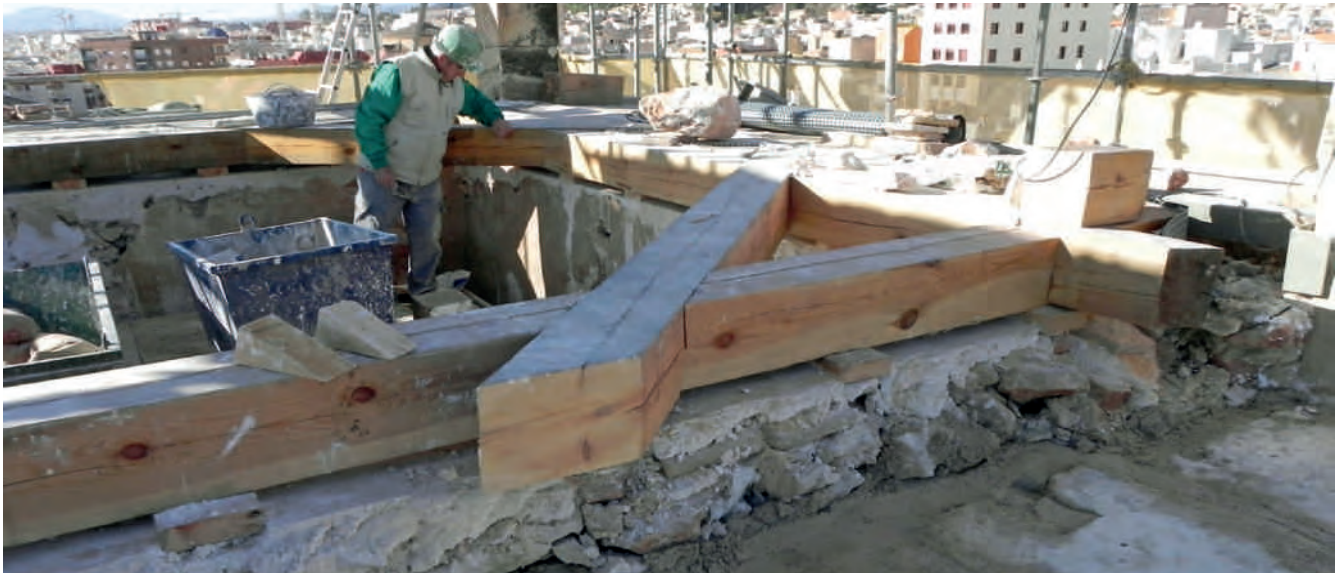
Figura 8. Instalación de los durmientes y cuadrales de madera ensamblados a media madera, como apoyo de la estructura octogonal de remate del chapitel de la torre. Fotografía: Juan de Dios de la Hoz.

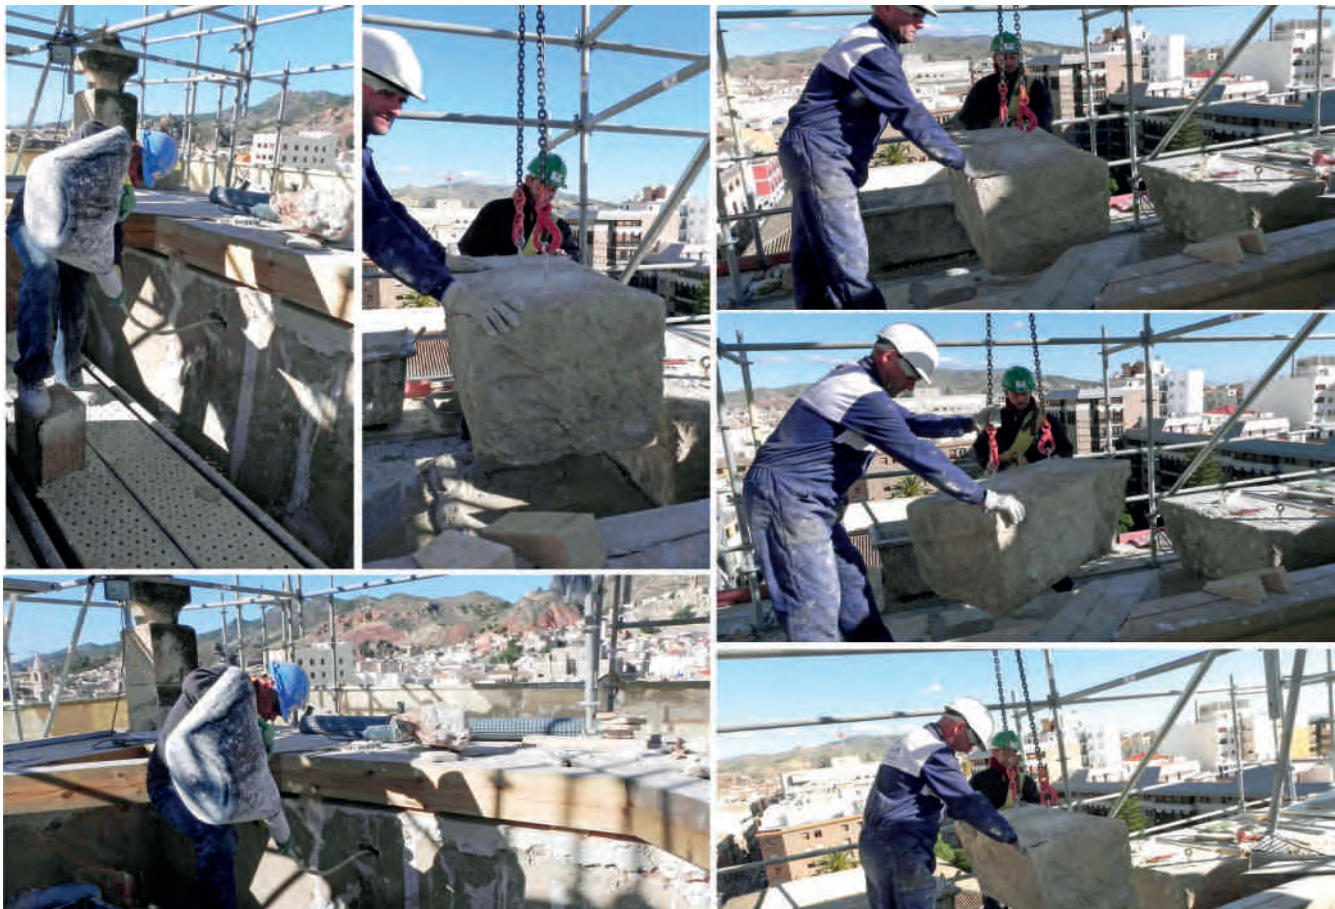
Figura 9. Diversas imágenes de la recolocación de los sillares de la cornisa de la torre, una vez restaurados. Fotografías: Juan de Dios de la Hoz.

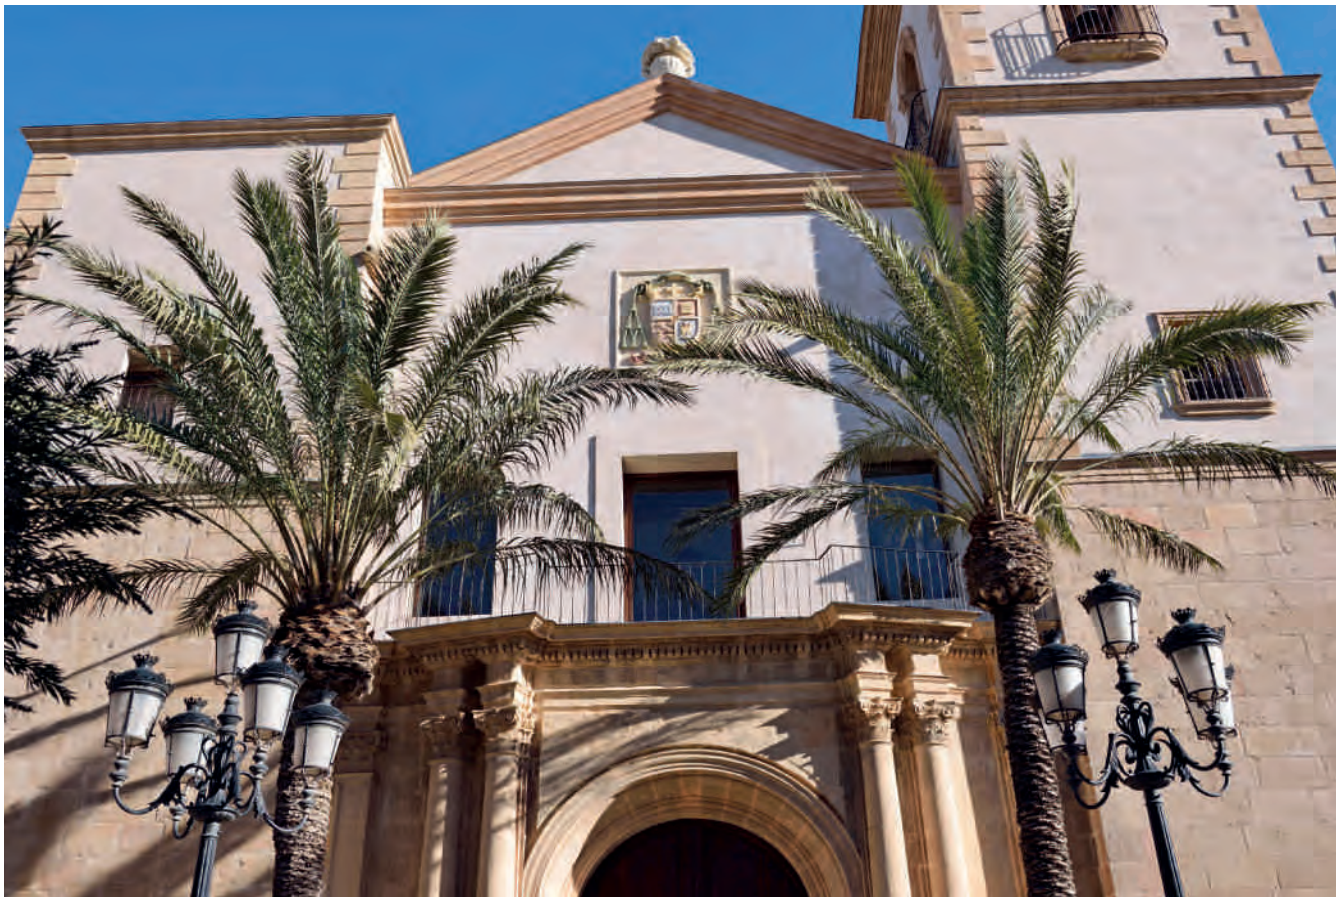
Figura 10. Detalle de la fachada principal, con la recuperación de huecos antiguos, el escudo episcopal y el remate sobre los dos planos inclinados de evacuación de las aguas, así como la recuperación de toda la sillería. Fotografía: Joaquín Zamora.

planos inclinados de evacuación de las aguas¹⁴ y, por supuesto, la recuperación de toda la sillería (fundamentalmente de las esquinas) mediante cantería en grandes piezas o morteros de restauración, tallado, hidrofugado, patinado y su correspondiente recolocación (figura 10).

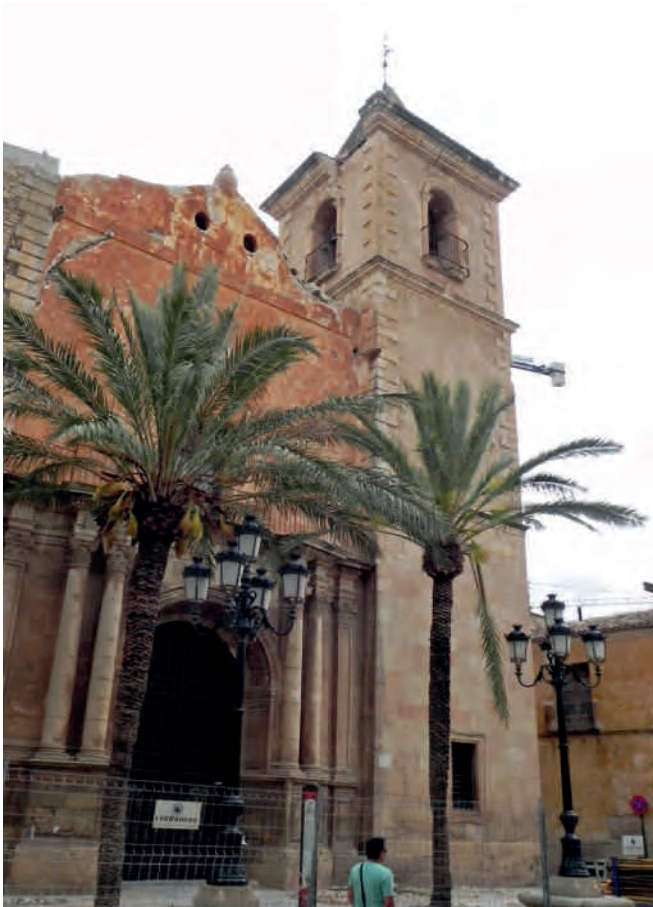
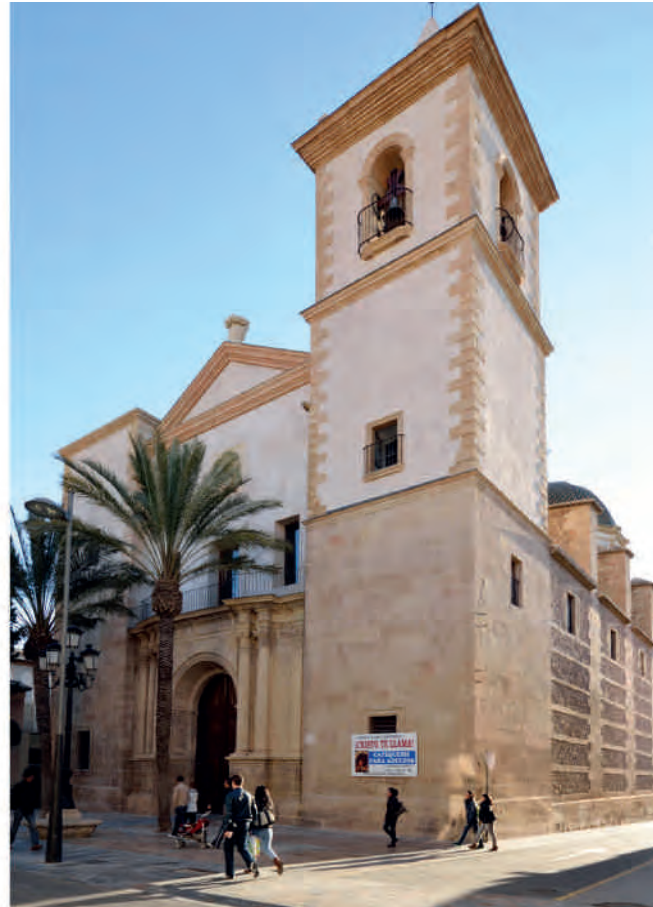
A la izquierda de la figura 11 aparece la fachada tras el seísmo, con los daños principales, mientras que a su derecha la fachada terminada con la totalidad de la propuesta ejecutada, incidiendo sobre todo en la zona central y en aquellas partes donde existe sillar, mientras que por ejemplo en la torre izquierda mantiene su aspecto inacabado, si bien alcanzando la cota de cornisa de la otra torre (en segundo plano aparece la portada principal, que igualmente ha sido restaurada en su totalidad).

Figura 11. A la izquierda, fachada principal tras el seísmo. A la derecha, la fachada terminada. Fotografías: Juan de Dios de la Hoz y Joaquín Zamora.

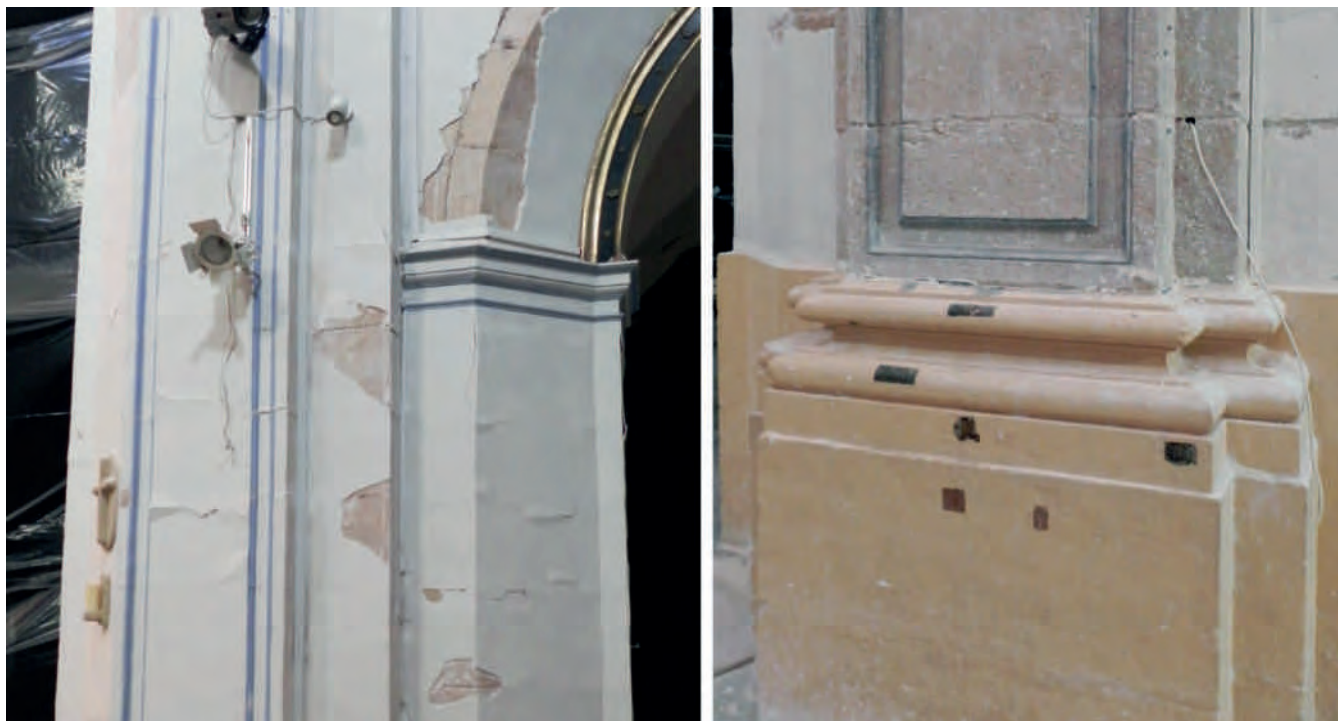
Figura 12. Dos imágenes de los restos de pintura en el interior del templo. La primera con el estado tras el terremoto y la siguiente una vez retirados los yesos del fuste, quedando vista la fábrica y apareciendo parte de las policromías dadas sobre la piedra. Posteriormente, se amplió este levantado de pinturas a los zócalos. Fotografías: Juan de Dios de la Hoz.

se ha procedido a su recuperación, reparando dichos sillares mediante morteros de restauración, tallado, hidrofugado, patinado y/o recolocación¹⁵. Además, al efectuar las catas, se comprobó que gran parte de ella estaba policromada y con buena calidad, tanto en los perfiles interiores de las pilastras hacia la nave central, como en la totalidad de los zócalos, que presentaban una pátina con tonos ocre (algo oxidados) sobre un bol o preparado estucado de color rojo oscuro.

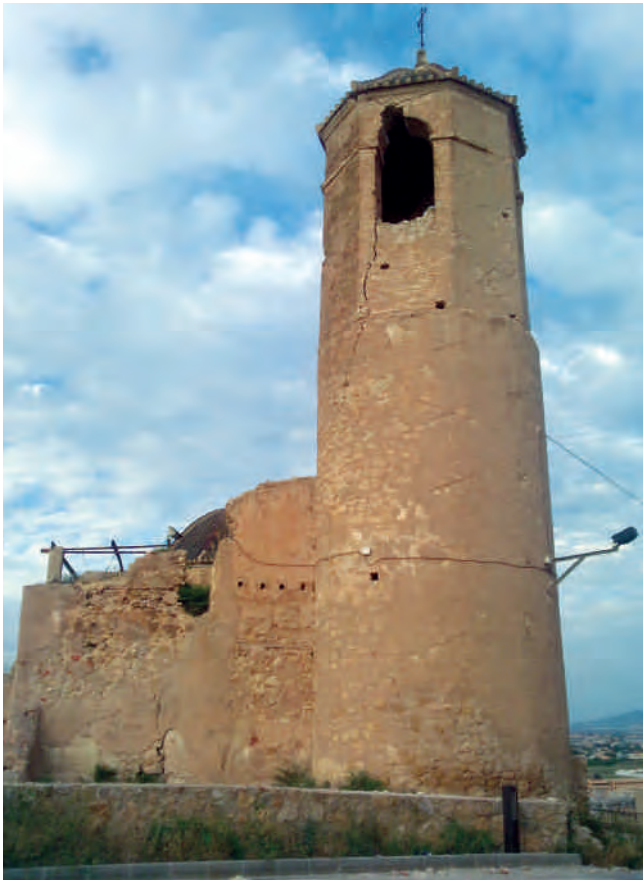
- Torre campanario: se encontraron numerosas grietas verticales en su mitad superior, correspondientes con el segundo cuerpo octogonal. Son consecuencia de la apertura superior de fábricas, en la coronación del campanario, habiéndose producido desprendimiento de las claves de los arcos del campanario, en algunos casos con caída a la calle.
- Crucero: se trata de una zona reforzada previamente al terremoto, con muros de apeo en los cuatro arcos y un zuncho superior en el tambor, elementos gracias a los cuales no se ha producido el derrumbe de esta zona del templo. No obstante, presentaba un estado de gran deterioro, apreciándose un agravamiento de las patologías previas: grietas y fisuras generalizadas, desplome general de la cúpula, etc.
- Sacristía: los muros de la sacristía, situados al fondo de la nave principal, habían sufrido esfuerzos horizontales debidos al sismo que provocaron

Figura 2. Vista general de la edificación, con la torre campanario en primer plano, tras los seísmos y previo a la intervención.

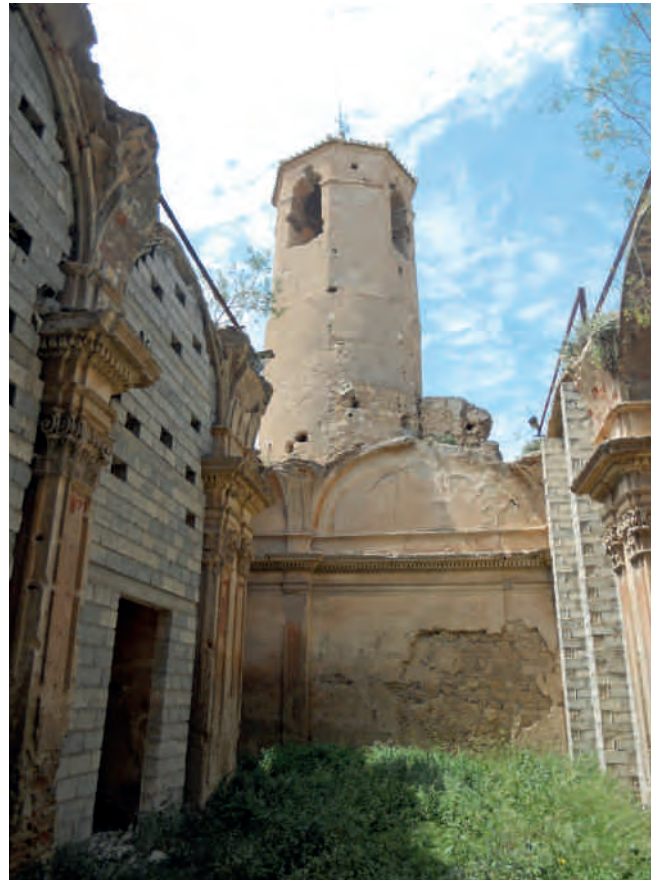
Figura 3. Vista interior de la nave, con la torre campanario al fondo, previo a la intervención.

se encontraba desplomado hacia el exterior, habiéndose perdido la esquina y, por tanto, la traba con el otro muro perpendicular. En la parte superior se apreciaba una grieta horizontal de varios centímetros. Por todo ello, el riesgo de derrumbe hacia la carretera, situada a los pies de dicho muro, era muy elevado (figura 3).

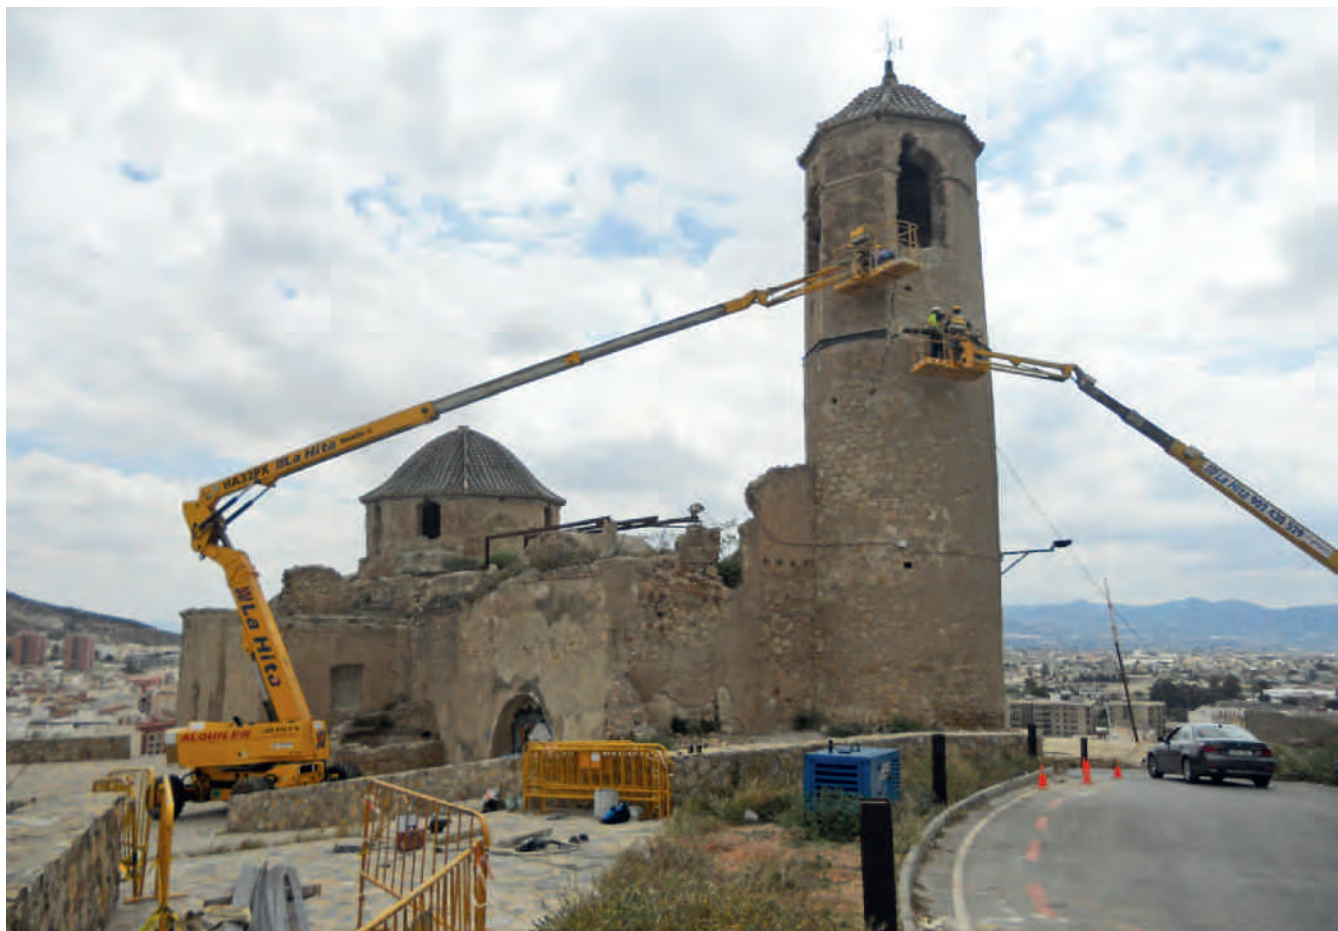
Figura 4. Ejecución de los trabajos de inspección y emergencia.

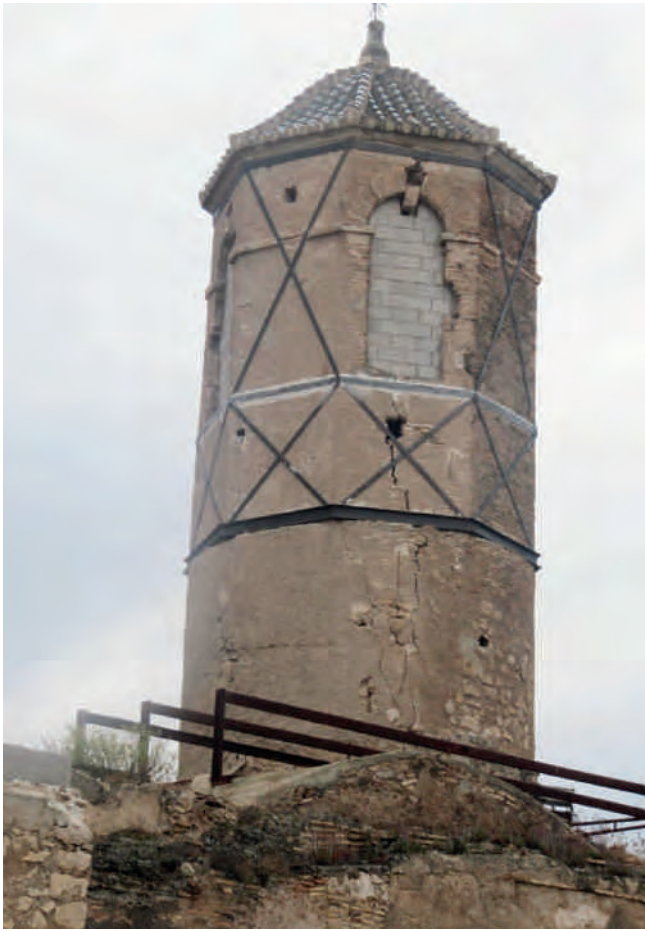
Figura 5. Vista de la torre campanario, una vez realizados los refuerzos de emergencia.

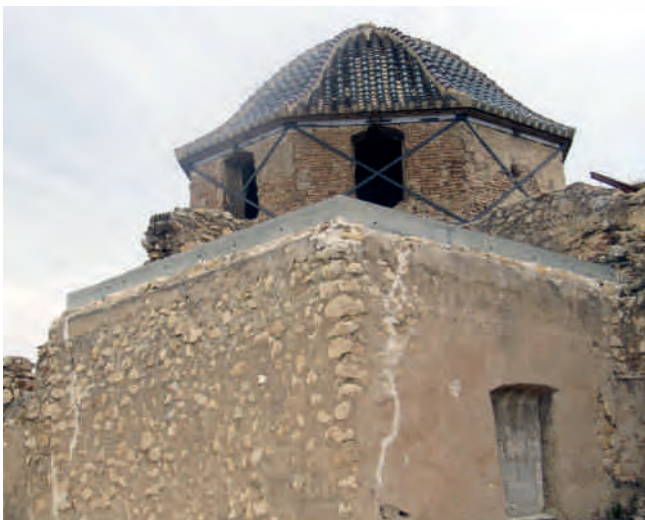
Figura 6. Vista de los refuerzos en la coronación de muros y zunchado del tambor del crucero.

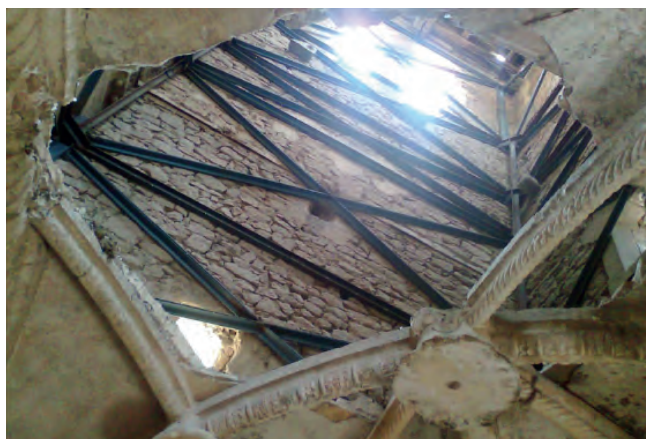
Figura 8. Apeos estructurales del interior de la torre

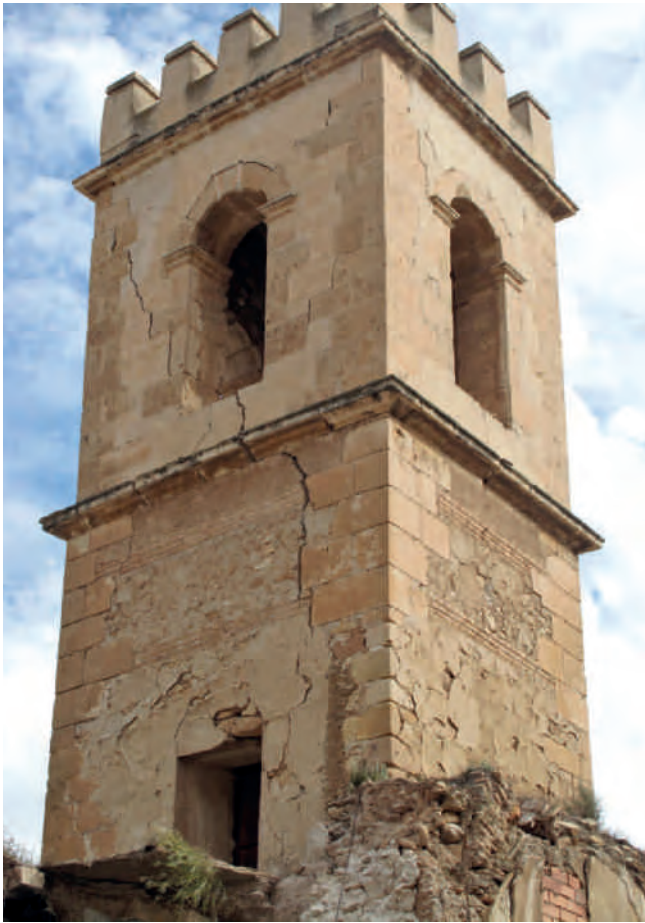
Figura 2. Imagen de la torre con las grietas en su fábrica provocadas por el terremoto. Fotografía: José Manuel Chacón Bulnes.

El día de la visita puede detectar la existencia de grietas de consideración en la zona alta de la torre y por varios de sus lados. La grieta más importante se encontraba en el lado noreste y recorría la torre en diagonal desde su parte alta hasta la mitad de la torre configurando un gajo que peligraba con venirse abajo (figura 2).

Tras la inspección visual realizada aquel día, se tomaron decisiones de emergencia dirigidas a la colocación de refuerzos metálicos en la torre y otras medidas encaminadas a eliminar los riesgos que el maltrecho edificio podía provocar al poner en peligro la seguridad de los transeúntes y del personal que debía intervenir con carácter urgente. Para la torre se realizó un boceto en el que se apuntaron los refuerzos necesarios a criterio del técnico y en función de los daños y de la geometría de la torre. Hay que tener en cuenta que los refuerzos metálicos debían ser compatibles con los elementos decorativos de la torre, como las cornisas, impostas, remates, etc. Dicho refuerzo consistió en un zunchado de la torre con perfil laminado, rodeando con varios anillos –UPN 110– en cuadrado el volumen principal. Para ello se aprovechó la repisa de la imposta que sirvió como apoyo del primer anillo, al que se soldaron angulares verticales –«L» 100 × 100 × 12 mm– abrazando las esquinas. Estos elementos de zunchado principal se completaron con pletinas colocadas en «equis» o cruces de San Andrés –pletinas de 60 × 8 mm–, buscando rigidizar los perfiles principales.

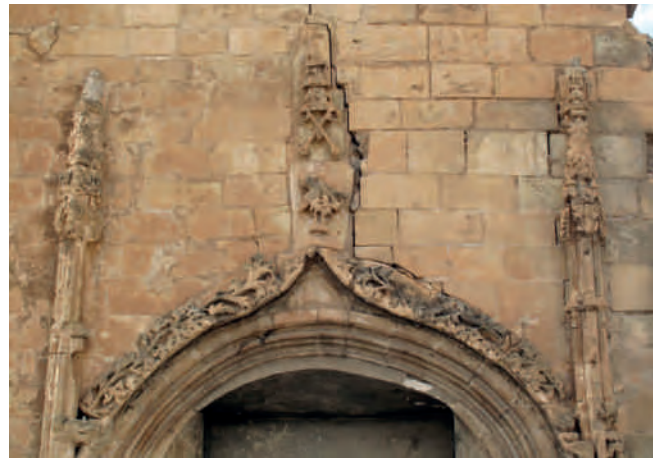
Existían grietas en las piedras que forman el hueco de acceso en la puerta principal, si bien estas no revisiten peligro aparente de caída inminente (figura 3).

Figura 3. Imagen del acceso con grietas sobre el arco de entrada. Fotografías: realizadas el 17 de mayo de 2011. Fotografía: José Manuel Chacón Bulnes.

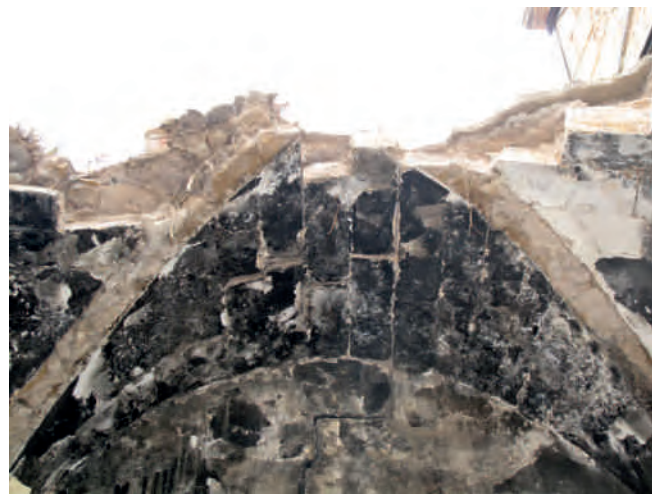
Una vez dentro del espacio de la iglesia pude comprobar que la única bóveda original que se conservaba completa, la perteneciente al vestíbulo de ingreso tras el umbral de la portada principal, se encontraba derruida parcialmente por efecto del terremoto (figura 4). El escombros se encontraba amontonado en el suelo.

Figura 4. Bóveda de vestíbulo de ingreso a la iglesia parcialmente derruida en más de un 50 %. Imagen tomada el 24 de mayo de 2011. Fotografía: José Manuel Chacón Bulnes.

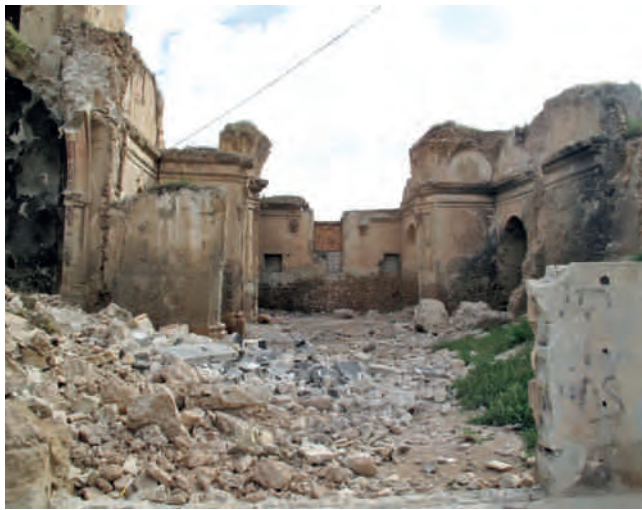
El resto del edificio, o lo que queda de él, se encontraba en pésimo estado, incluso antes de la fecha en que tuvo lugar el movimiento sísmico. Por tanto, se hace muy difícil valorar las repercusiones que dicho terremoto pudo tener sobre los restos de los muros, pilastras, etc., que configuran el triste legado material de lo que fue esta iglesia (figura 5).

Figura 5. Situación de la iglesia unos días después del terremoto. Los escombros del suelo pertenecen a la única bóveda original que permaneció hasta nuestros días. Imagen tomada el 24 de mayo de 2011. Fotografía: José Manuel Chacón Bulnes.

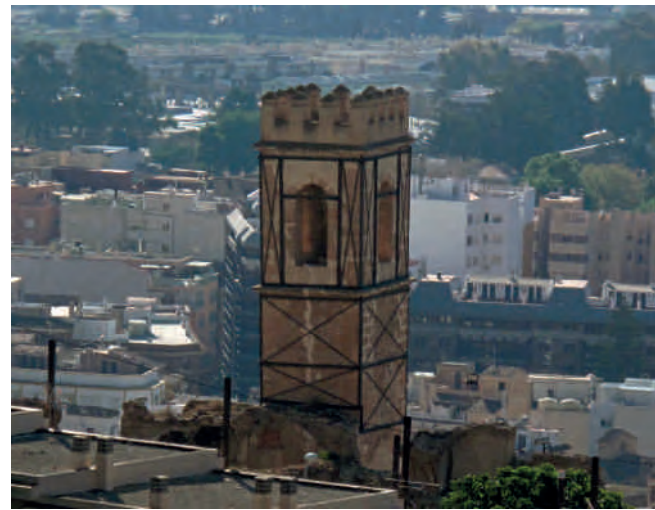
Figura 6. Situación de la iglesia tras las operaciones de zunchado de la torre. Imagen tomada el 2 de mayo de 2011. Fotografía: José Manuel Chacón Bulnes.
