La recuperación del patrimonio cultural de la ciudad de Lorca

Edición 2016

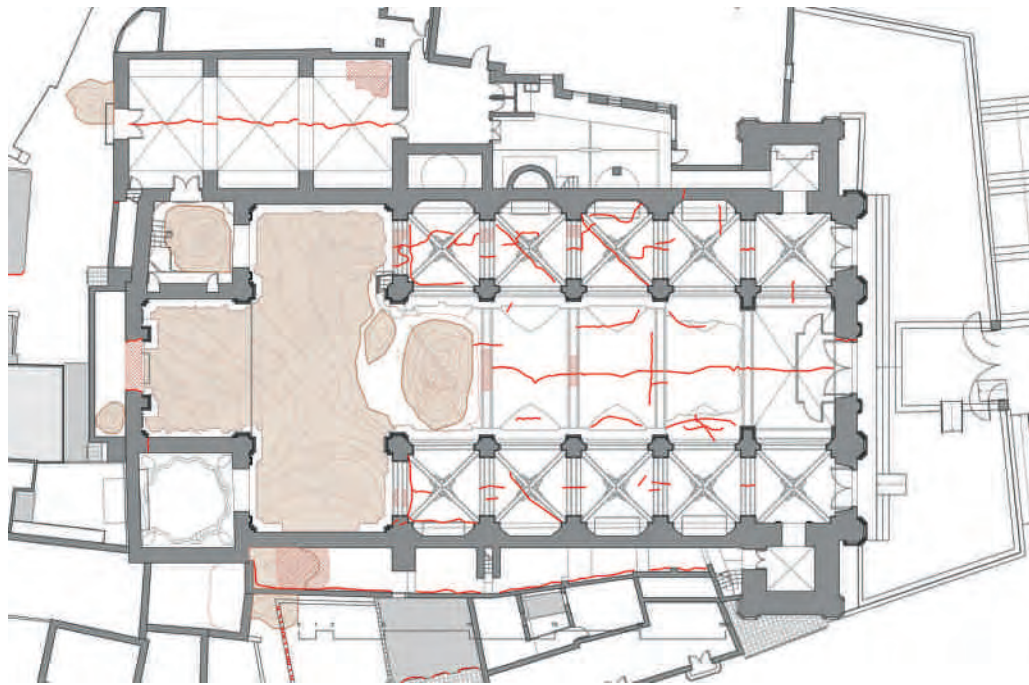
Figuras 3. Planta del templo, con la representación de los principales efectos provocados por los terremotos de mayo de 2011. Juan de Dios de la Hoz, Lavila Arquitectos.

Por ello, aparecieron gran cantidad de grietas, rotura de las bóvedas y los arcos, así como de los cuerpos altos de la torre¹, rotura de contrafuertes en la clave de sus arcos (que los atraviesan en su parte central inferior), inutilización prácticamente completa de todas las instalaciones, rotura de bienes muebles, de cargaderos, tabiquerías y, sobre todo, la ruina completa con caída de las cubiertas, la cúpula, bóvedas y arcos formeros en el crucero y capillas del Sacramento y de la Epístola.

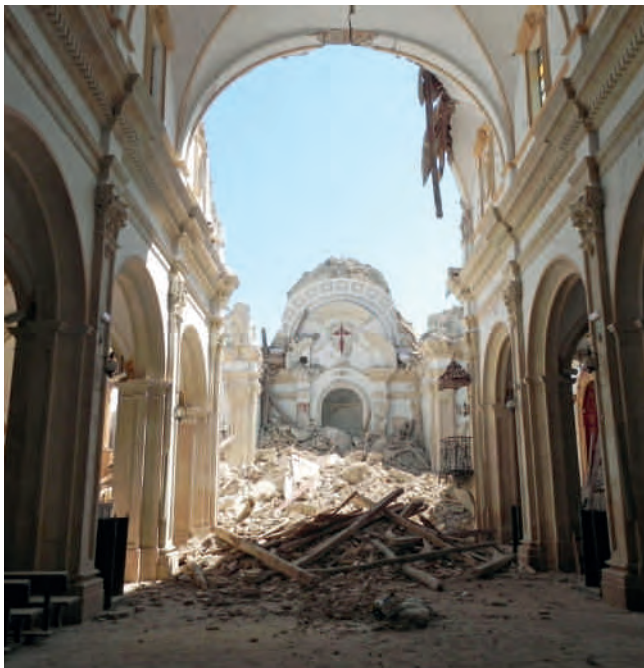
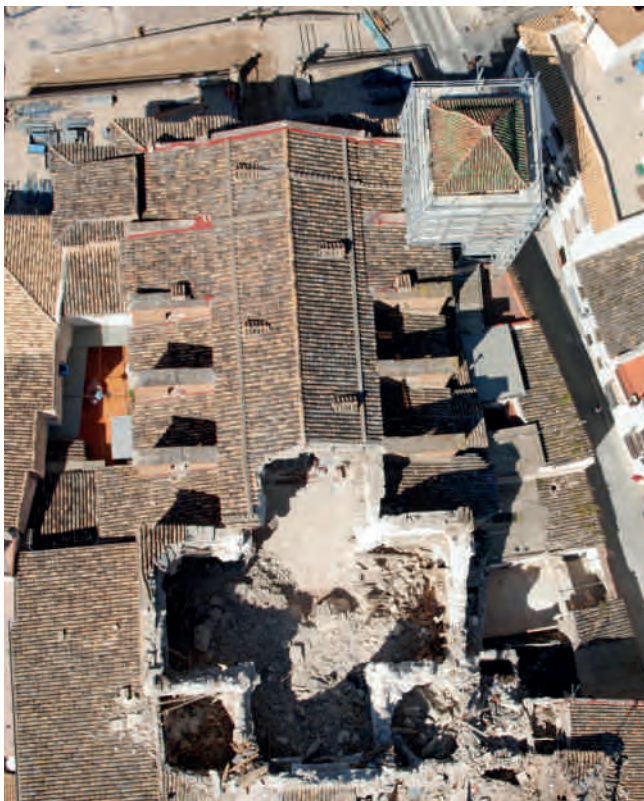
Figuras 4 y 5. Vista desde el sotocoro con la destrucción del crucero y el consiguiente amontonamiento de escombros, casi hasta la altura de los capiteles. Juan de Dios de la Hoz. Vista aérea (prácticamente en la vertical del crucero) con su derrumbe completo, así como las dos capillas laterales y el primer tramo de la nave central. Ginés Méndez, Lorquimur.

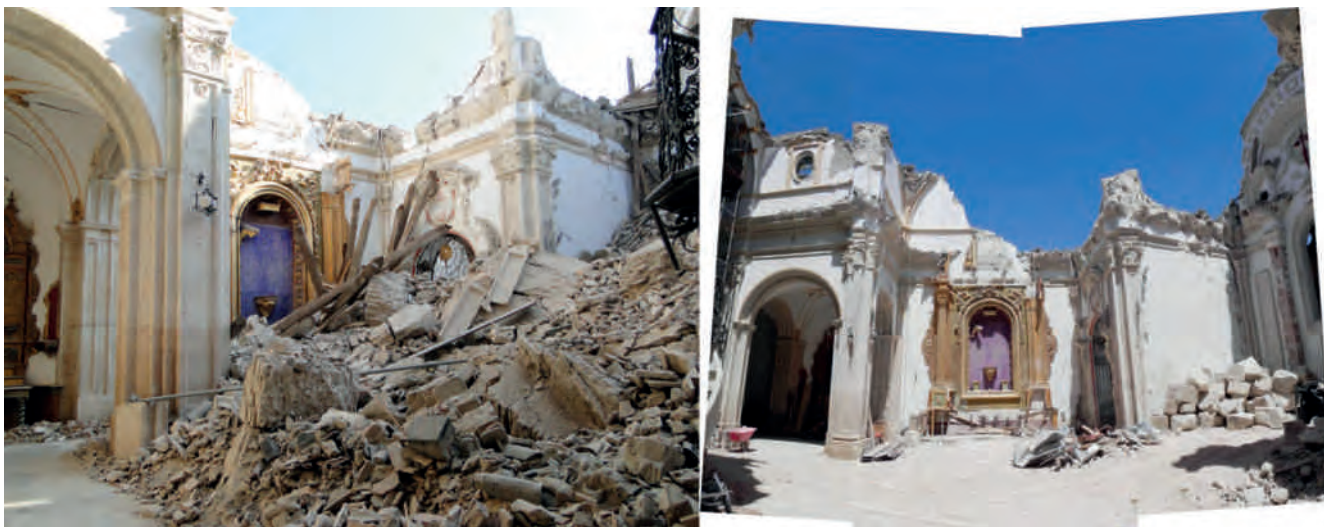
La primera decisión tomada fue la de retirar la enorme acumulación de escombros en el crucero con metodología arqueológica⁴, lo que permitió obtener una secuencia de materiales, ligados a unas cotas que, al tratarse de un derrumbe, marcaban qué piezas habían llegado al suelo antes que otras. Así, pudimos determinar que la cúpula fue lo primero en hundirse, por la fractura de los dos arcos más cercanos al altar mayor (si bien estos no cedieron al unísono) y que esta, en su caída, arrastró el resto del crucero, hundiéndose hacia el altar mayor, fracturando su bóveda y rompiendo la mayor parte de los palos de la cubierta de esta. El análisis de los restos confirmó todo ello, al comprobarse la enorme acumulación de elementos de ladrillo macizo sobre el altar, aunque como hemos indicado, al no ser los quiebros de los arcos simultáneos, ni la caída en vertical, han aparecido restos del tambor de la cúpula en posición inversa a las anteriores, lo que indica que la caída de esta no fue uniforme, desgajándose en dos partes: una se fue recta hacia abajo y otra fue arrastrada por la cúpula, lo que se aprecia en el profundo agrietamiento y hundimiento hacia el exterior que posee el muro izquierdo del altar mayor, sin duda golpeado por los restos en su caída (figura 6).

Figuras 6. A la izquierda, vista interior del lateral del Evangelio con la montaña de escombros acumulados (se aprecian restos de fábricas y acabados, pero no de tejas, ni de la estructura de la cubierta, pues quedaron en gran parte en la zona inferior del derrumbe). A la derecha, una vez retirados estos, se aprecia la completa destrucción de todo el templo, desde el nivel de las cornisas hacia arriba. También los muros más dañados, correspondientes a los laterales de la capilla del Sacramento, pues fueron quienes recibieron el mayor impacto. Fotografías: Juan de Dios de la Hoz.

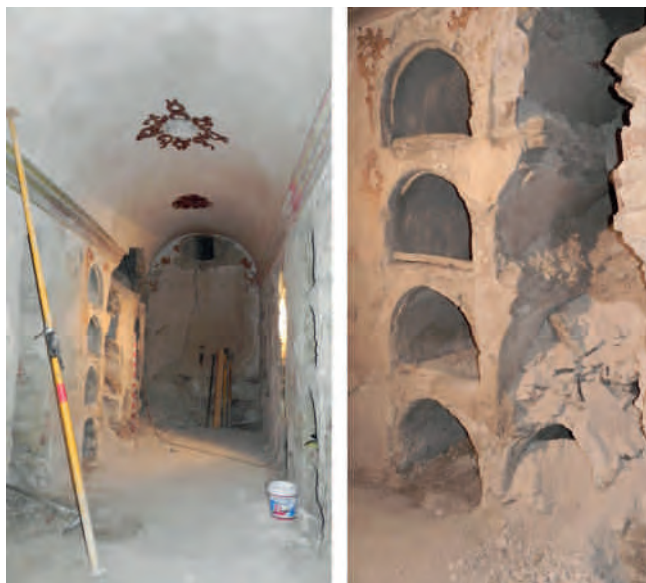
Figuras 7. Cripta bajo la sacristía de la iglesia de Santiago y detalle de una de las filas de nichos, completamente destruida en sus paramentos y desplomadas sus bóvedas, cayendo todo el material y restos sobre la inferior. Fotografía: Juan de Dios de la Hoz.

⁶ En esta zona de la sacristía y la cripta bajo ella, todos estos análisis concluyeron con la reparación de los muros de mampostería y ladrillo que conforman dicha zona, así como el propio solado de la cripta que anteriormente apoyaba sobre rellenos (que fueron retirados) y que, para salvar la cota de altura, se ha ejecutado ahora mediante un forjado de madera que cubre toda la cripta (aspecto este que ha beneficiado sobremanera a la bóveda, al haber retirado muchas toneladas de escombros del trasdós de la misma).

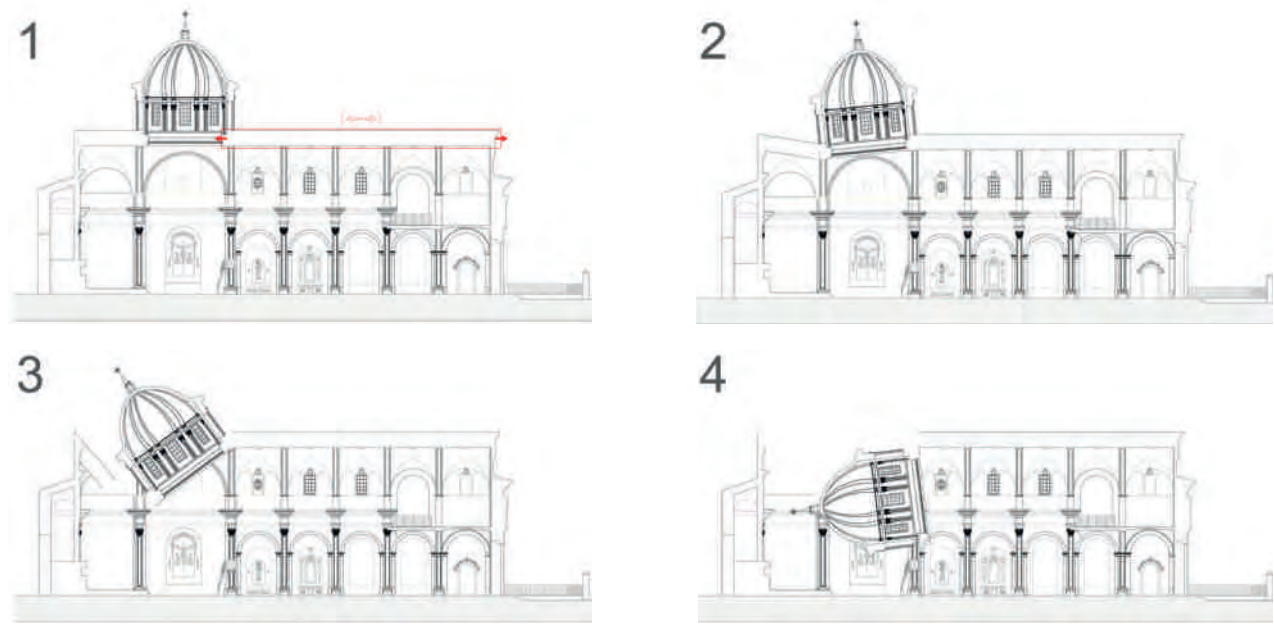
² Esta losa confiere a la cubierta un nuevo rol que nunca tuvo: la hace monolítica, llegando incluso durante los movimientos que provoca el seísmo, a golpear a los cuerpos más altos del tambor y cúpula, lo que dio lugar a la apertura de grietas en los arcos, la formación de mecanismos y el colapso general.

Apoyando esta teoría, cabe destacar que en la extracción del escombro en varias áreas, documentaron partes del tambor de la cúpula, en posición inversa, por lo que insistimos que la caída no fue uniforme, sino que se desgajaron dos partes: una recta hacia abajo y otra arrastrada por la cúpula y girando (figura 10).

Figuras 10. Esquema de la hipótesis de mecanismo de colapso que se produjo en Santiago durante los terremotos. Se aprecia el golpe de elementos bajos contra altos, el quiebro de dos de los arcos y, finalmente, la caída completa de la cúpula, enormemente inclinada y rotando durante su viaje hasta el suelo. Juan de Dios de la Hoz, Lavila Arquitectos.

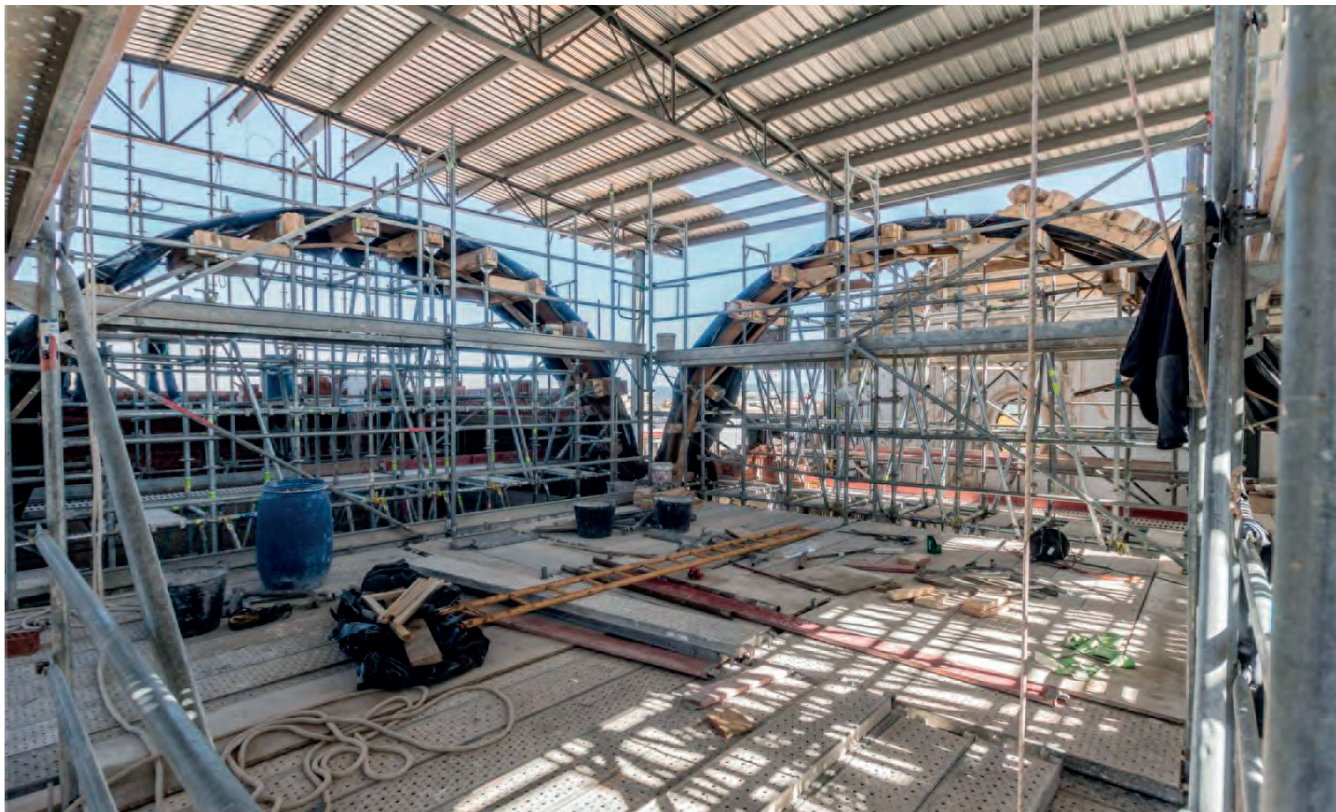
Figuras 11. Vista general de las cuatro grandes cimbras colocadas en el crucero para ejecutar los arcos formeros que sostendrán el tambor y la cúpula. Fotografía: Jaime J. Díaz.

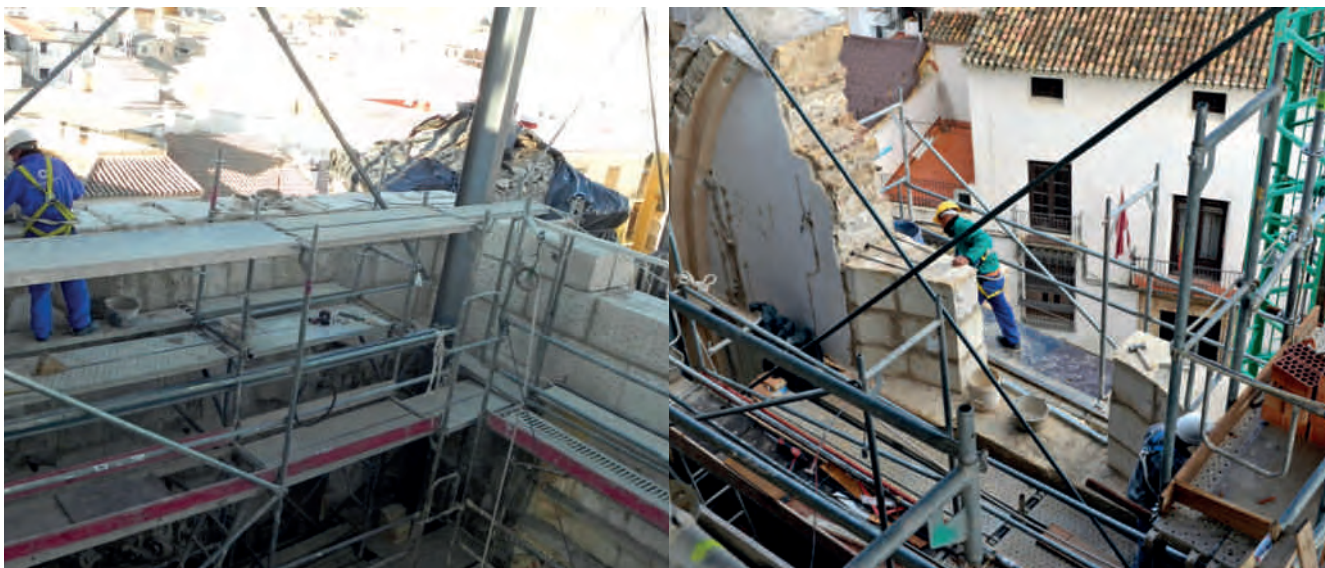
Figuras 12. Trabajos de reconstrucción de los muros laterales del crucero, donde se han utilizado tanto sillares recuperados de entre los escombros, como sillares ejecutados en obra (encofrados) a base de mortero de cal y arena procedente de la piedra triturada. Fotografías: Juan de Dios de la Hoz.

todos estos arcos y bóvedas, incluyendo la colocación de nuevas hiladas de ladrillos o sillares (dependiendo de cada caso), tomados con morteros bastardos y con las mismas dimensiones que tenían antes del desplome. De esta forma, los muros que quedaron en pie, las piezas que cayeron durante el seísmo y que se recuperaron, más las piezas nuevas, convivieron desde las cotas de derrumbe hasta prácticamente el nivel de arranque de la cúpula del crucero. Esta convivencia ha unido los muros antiguos con la reconstrucción de sus partes altas, en las que se ha aportado piedra de sillar recuperada, así como nuevos sillares de piedra tallada y sillares ejecutados en hormigón de cal, de dimensiones similares a las primitivas (figura 12).

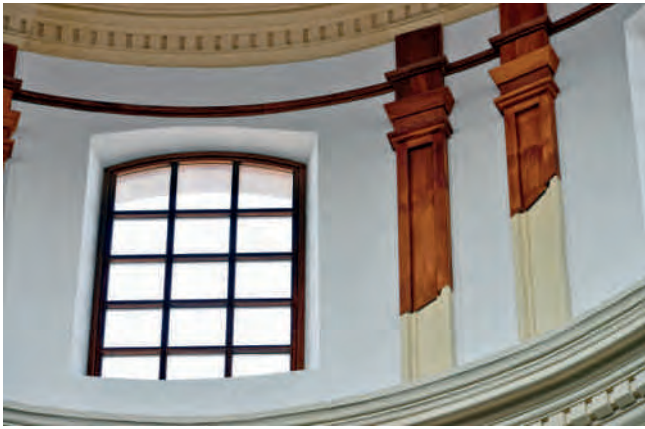
Figuras 19. Interior de la cúpula con el detalle de una de las pilastras del tambor en la que se aprecia parte de la misma recuperada entre los escombros mientras que el resto se ha completado con madera sin tallar a modo de sólido capaz. Fotografía: Joaquín Zamora.

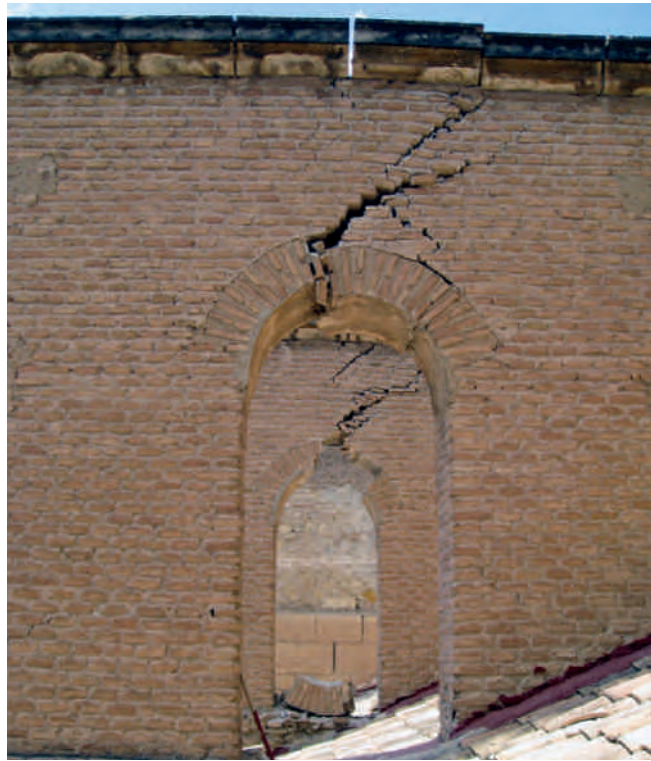
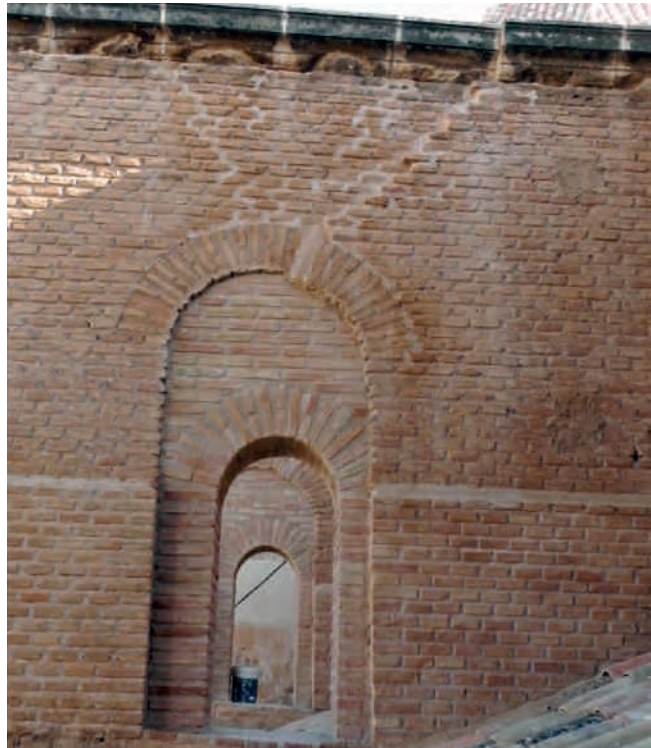
Otro aspecto muy significativo de la actuación ha sido la intervención sobre los contrafuertes, que se agrietaron con inclinación de 45°, más abiertos en la zona exterior, llegando incluso a desplomarse grandes «dovelas» de sus arcos (formadas por cinco o seis piezas de ladrillos a sardinel). El análisis de estas piezas de contrarresto, demuestra gran esbeltez y una muy alta

Figuras 20. A la derecha, contrafuertes sobre la nave del Evangelio, en su estado tras los seísmos (izquierda) y una vez reparado y completada su base e interior del hueco central (derecha), para disminuir su vulnerabilidad. Fotografías: Juan de Dios de la Hoz.

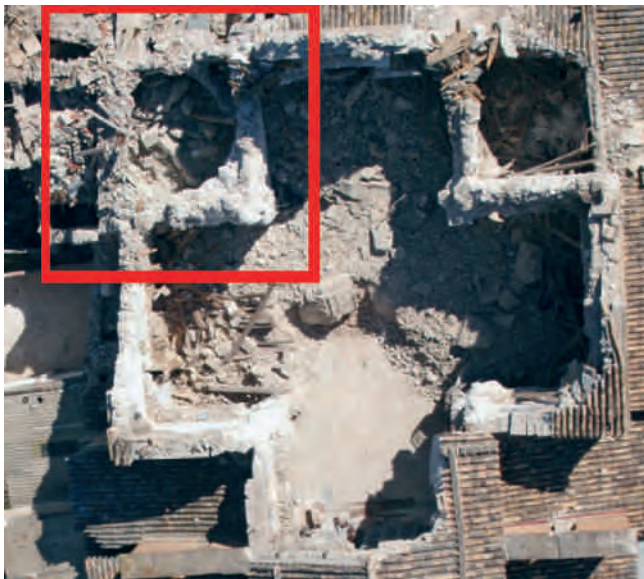
También ha sido significativa la obra ejecutada en la capilla del Sacramento, completamente colapsada durante los terremotos (figura 21). Se trata del espacio que completa un rectángulo entre los brazos del lateral norte del crucero, cubierto por una cúpula de media naranja y faldones de madera que también se trasdosaron hace años con una losa de hormigón. La destrucción de la capilla fue completa, con un nivel de escombros que superó los 4 m de altura pero que, por el contrario, dejó a la vista restos de antiguas pinturas en distintos paramentos. Se ha recuperado el volumen de dicha capilla, manteniendo el escasísimo resto de cúpula que quedó en pie y completando la misma a partir de dicho resto,

Figuras 21. Vista aérea del templo tras el terremoto. Se ha resaltado la capilla del Sacramento, en el lateral del Evangelio, tal y como quedó tras el derrumbe de su cúpula y la cubierta. Fotografía: Lorquimur.

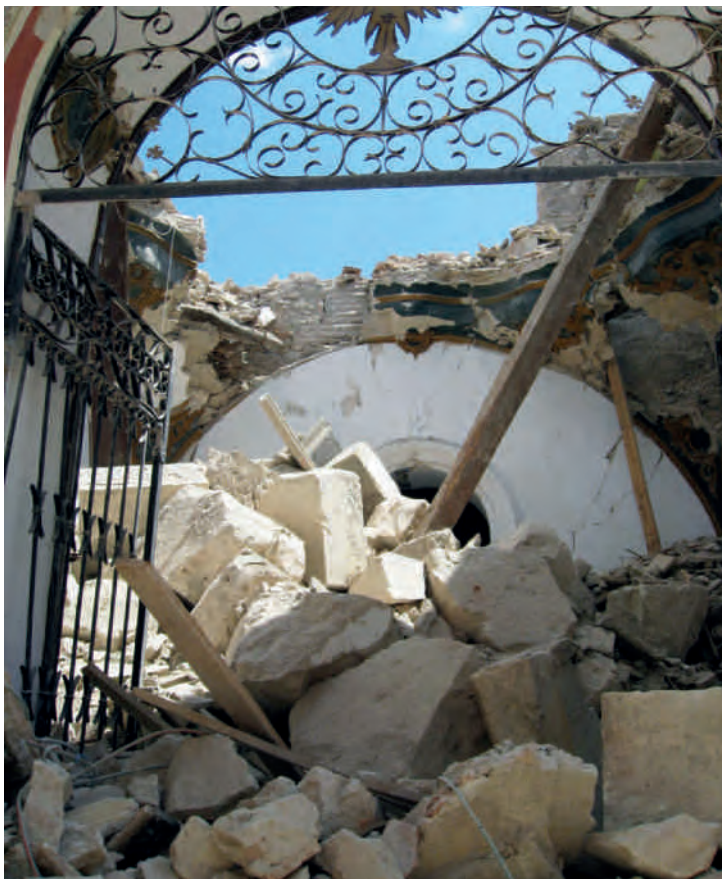
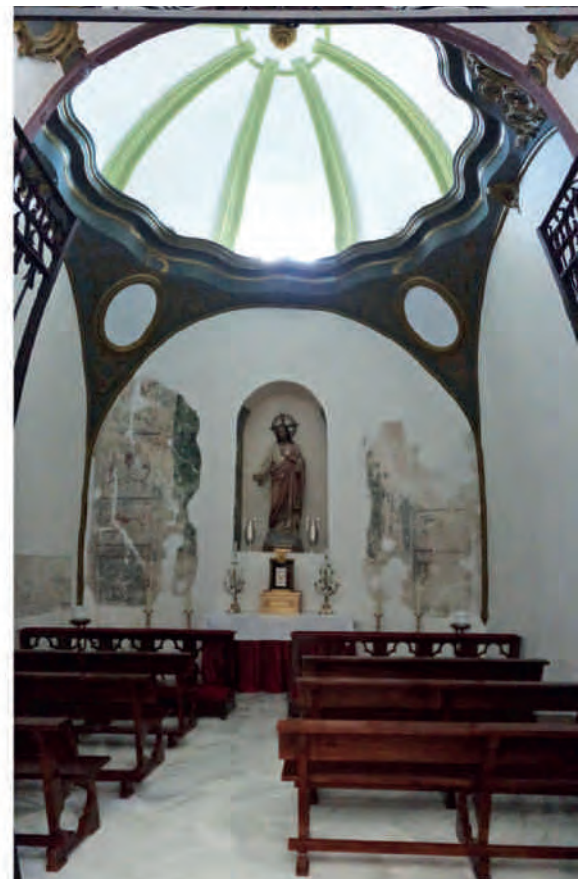
Figuras 22. Fotografías: la misma capilla del Sacramento en su estado tras el seísmo (izquierda) y en el estado que se encuentra actualmente tras las obras de recuperación (derecha). Fotografías: Juan de Dios de la Hoz y Joaquín Zamora.

con la misma técnica constructiva anteriormente indicada (bóveda tabicada de dos roscas cerámicas). También se han ejecutado las cuatro pechinas, recuperando las molduras de las que están en el lado de la reja, que no se desplomaron y pintando un «trampantojo» de las otras dos, que quedaron completamente destruidas en la caída tras los seísmos. En los paramentos se han dejado vistos los restos de las pinturas murales, completando con mortero de yeso a menor nivel, las zonas de lagunas donde no quedaban restos (figura 22).

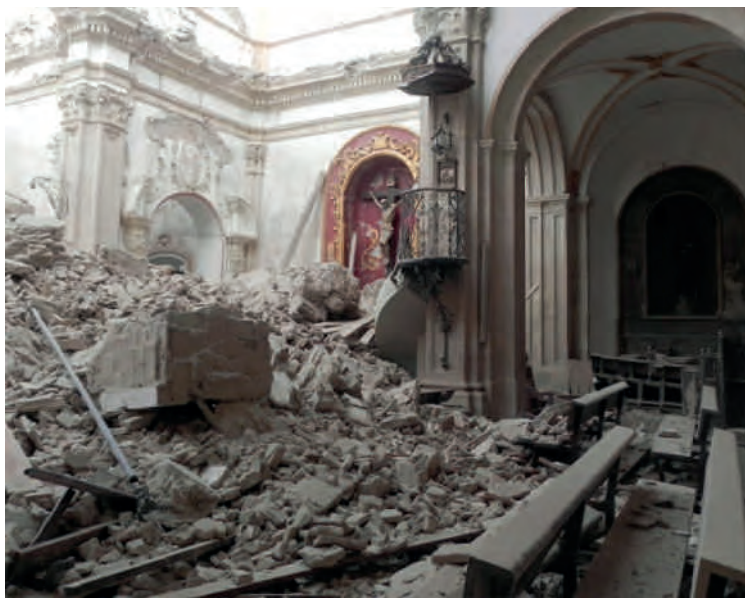
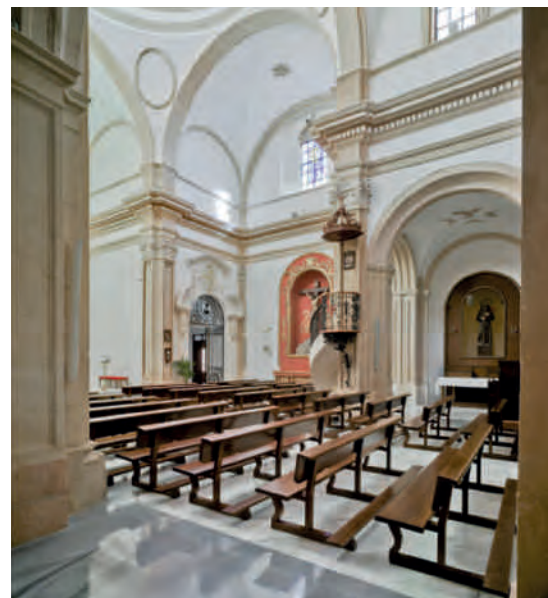
Figuras 24. Imágenes del crucero, en su lateral de la Epístola tras el seísmo (izquierda) y una vez finalizados los trabajos para su recuperación (derecha). Fotografías: Juan de Dios de la Hoz y David Frutos.

Terminamos con las fotografías de la figura 24, donde se muestran dos imágenes del interior del templo: la primera tras los terremotos y la segunda en el estado en el que se encuentra actualmente, tras todos los trabajos de recuperación que acabamos de expresar.

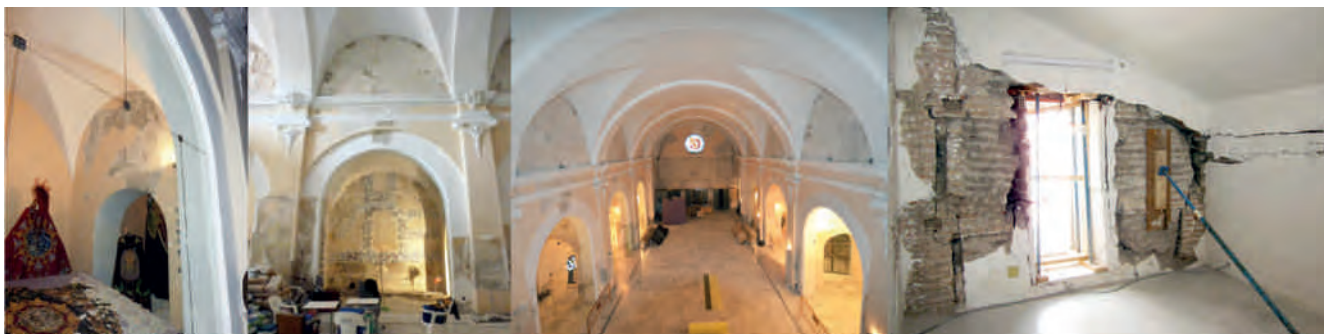
Figura 2. Composición de los daños en la iglesia de Santo Domingo. (Fotografías: JCC).

Los muros más dañados, fueron los coincidentes con la dirección del seísmo: cabecera, fachada y los divisorios de las capillas laterales. La cabecera marcada en todo su perímetro, se separó de la bóveda, produciéndose un agrietamiento generalizado en su unión con los muros de la nueva construcción aledaña.

En la fachada, se abrieron las uniones entre sillería y mampostería del arco de entrada, marcándose por el exterior e interior, con rotura de algunos sillares y dovelas de la portada.

Los paños divisorios de las capillas laterales quedaron agrietados con los ladrillos de los arcos aplastados, prolongándose estos desperfectos en los mismos muros de la galería superior, y en la zona del coro, tribunas y escalera de comunicación con la planta alta.

Todos estos agrietamientos provocaron importantes desprendimientos de revestimientos, acentuados por la carencia de ligante sobre los antiguos revocos. En las decoraciones del interior de la iglesia, se apreciaban roturas en las molduras y decoraciones de revestimientos, a pesar de lo cual, las colecciones del MuBBla, no se vieron afectadas (figura 2).

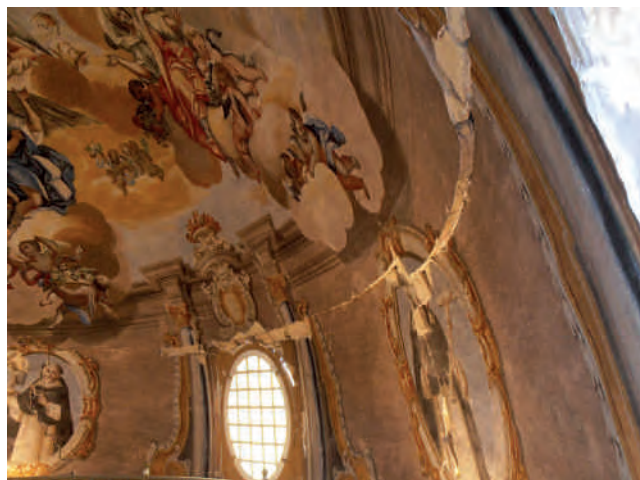
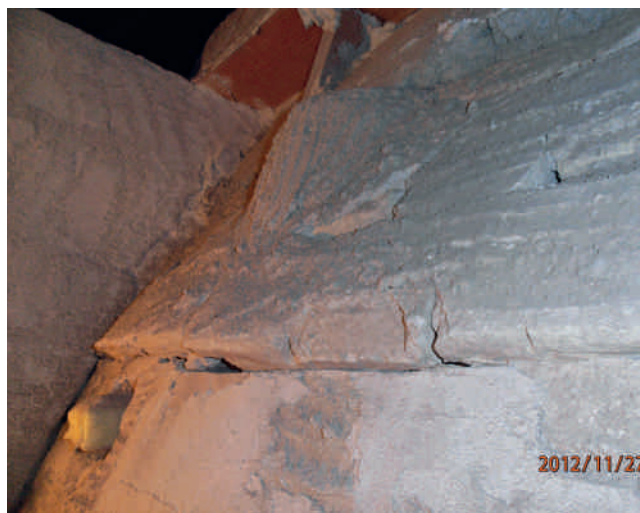
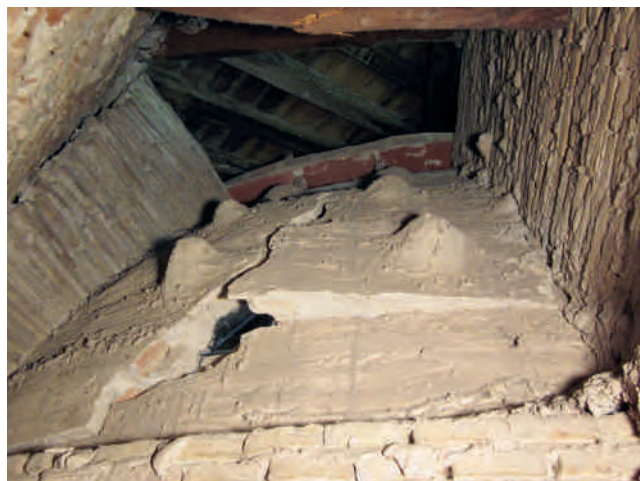
Todas las bóvedas quedaron dañadas, especialmente las correspondientes a los brazos del transepto (que tuvieron que soportar el seísmo en la dirección de sus generatrices, quedando aplastadas) y sobre todo la cúpula del crucero. esta presentaba la cornisa de arranque fracturada, sin conexión con las pechinas, y carente de trabazón con sus elementos de sostén. A su vez, el refuerzo de hormigón, como un casco, le había elevado el centro de gravedad (quedando este dentro de la zona de compresión)⁴ y segmentado en dos fracciones con tipos de rigideces distintos, cuyo encuentro marcó, la línea de fractura que la circundaba por completo. Este cizallamiento horizontal, la dividió en un casquete superior más denso e indeformable, y un anillo inferior, compuesto por múltiples piezas, con rigidez, densidad y resistencia inferior. El casquete, se desplazó en el sentido del seísmo, unos 12 cm, distancia mayor, que la propia sección de la cúpula (incluyendo la capa de hormigón), quedando esta a la vista por completo. Pero además de desplazarse, giró en el sentido contrario a las agujas del reloj, apreciándose claramente esta rotación, en los desplazamientos y deslizamientos de lengüetas y en el desajuste de las pinturas (figura 5).

En cuanto a las decoraciones, hay que señalar que las pinturas murales de la cúpula, quedaron muy fragmentadas desde la línea de fractura hacia abajo, no así en su parte superior, donde quedaron prácticamente intactas, lo que nos hace reflexionar que el encamisado de hormigón, motivo principal de la fractura por el cizallamiento producido, no las perjudicó, al confinar

Figuras 5A, 5B y 5C. Composición con la fractura, desplazamiento y giro de la cúpula. Fotografías: JCC.

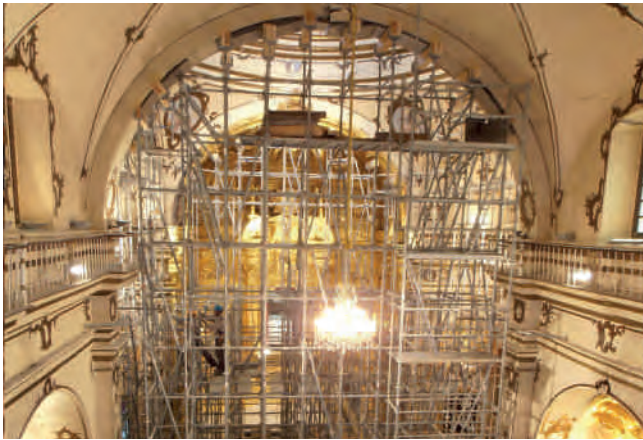
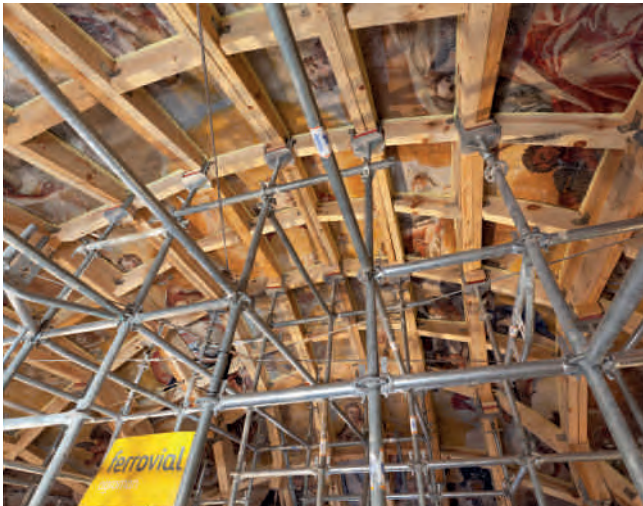
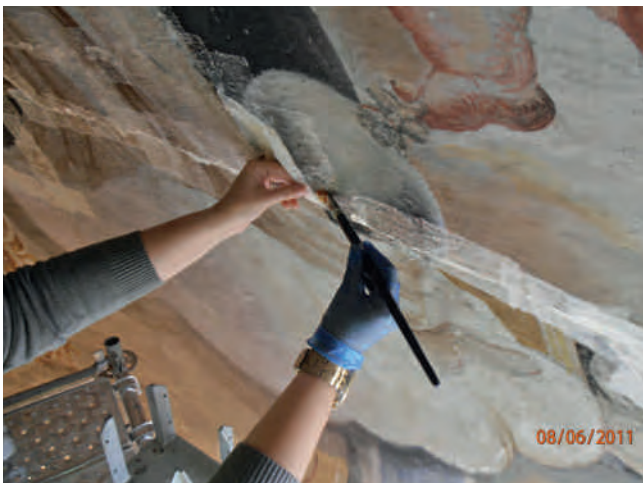
Figuras 6A, 6B y 6C. Composición con diversos trabajos de emergencia: panorámica del andamio, cimbrado de madera y protección de pinturas murales. Fotografías: JCC.

La estructura metálica, debía apoyarse en paños resistentes, y no sobre oquedades ocultas debiendo sanear y limpiar grietas y elementos sueltos, hasta llegar al soporte, mientras que los restauradores, protegían las pinturas murales, con papel japonés y salvaguardaban el retablo del altar mayor, engasando los dorados, pues resultaba indispensable el desmontaje del remate, para afianzar el andamio en ese arco toral. La cimbra de la cúpula debía conformar la curvatura exacta, ejecutándose mediante tablonos de madera, forrados con láminas de polietileno reticulado con un espesor de 20 mm, consiguiendo una superficie de contacto blanda, que absorbiera esfuerzos sin producir punzonamientos ni en el tabicado de la bóveda ni en sus pinturas.

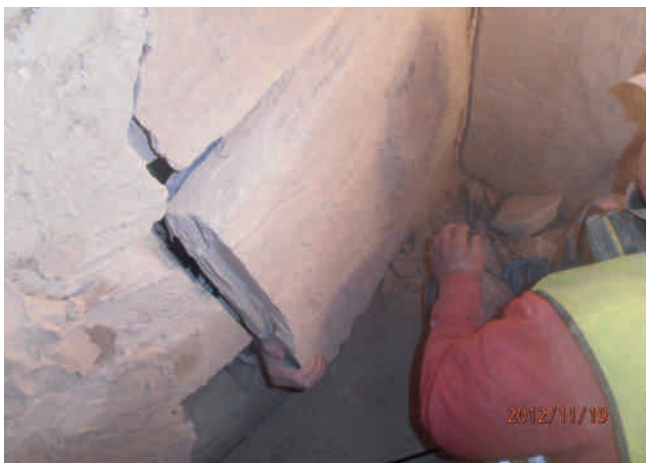
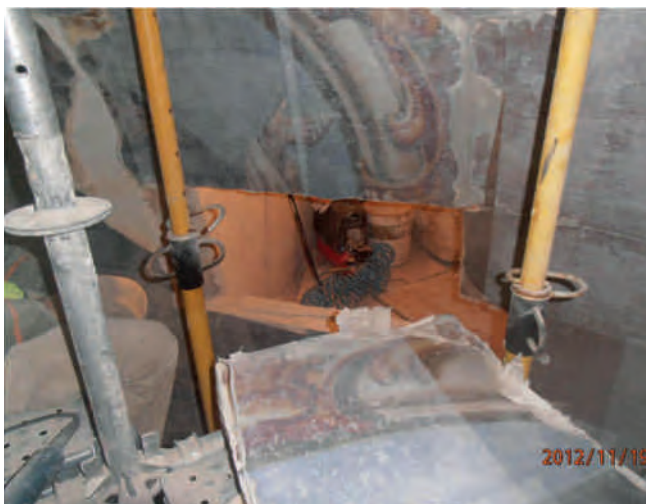
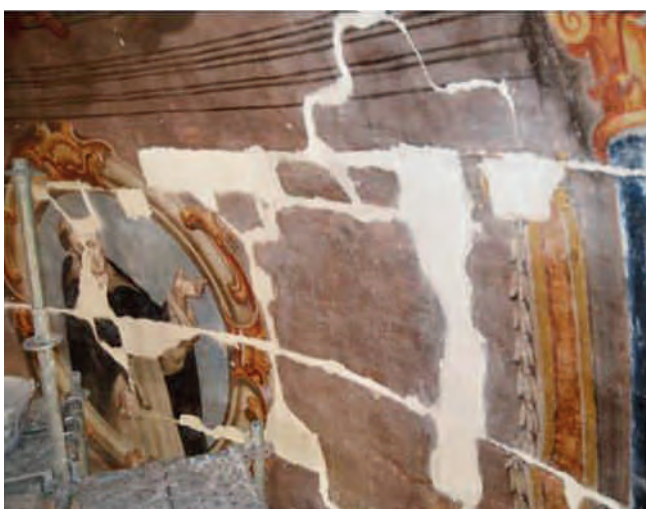
Figuras 8A, 8B y 8C. Proceso de corte, extracción y recolocación de diversos fragmentos de la cúpula. Fotografías JCC.

Pero, este proceso por la cara inferior quedó condicionado por la decoración pictórica existente, y el estado de la base muraria, procediendo a tres formas distintas de actuación. Si la pintura se encontraba en un estado aceptable, se restauraron *in situ* recolocando los trozos desprendidos, rellenando, cosiendo y reparando grietas. Pero, si la base muraria se hallaba muy degradada, se extraía los fragmentos de pintura, previa protección, reconstruyendo la zona dañada, con enfoscado de cal, cambio de ladrillos rotos, reparación de grietas y colocación de cordones de fibra de carbono traspassando las hojas de la bóveda uniéndolas entre sí y recolocando finalmente la pintura mural restaurada. Y una tercera opción, fue reparar zonas desplazadas en las que no se podía realizar la reubicación de las partes fragmentadas (por encontrarse junto al encuentro tangente entre la cúpula y el cimborrio, o bien en la fractura horizontal de la cúpula), recortando los fragmentos pictóricos y reubicándolos de nuevo en la cúpula sin distorsiones, dejando el plano de desplazamiento listo para un trampantojo que lo enmascararía (figura 8).

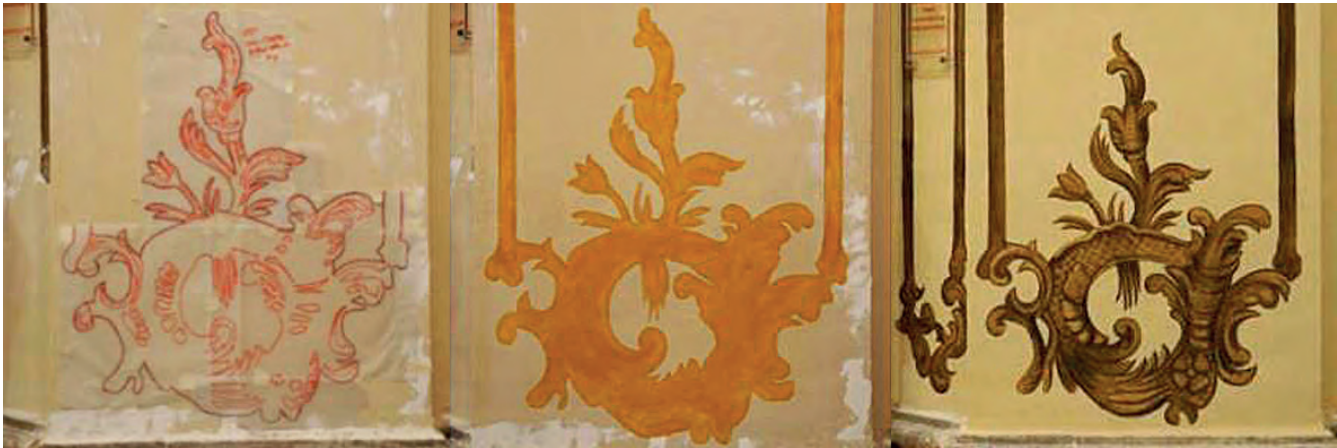
Figura 9. Proceso de recuperación de los motivos ornamentales. Fotografías: A. Tormo Vida.

El proceso de restauración comprendió el cosido de los fragmentos desprendidos, consolidación de las oquedades, limpieza, consolidación de la superficie pictórica, sellado de grietas, estucado de lagunas y, por último, una reintegración cromática, mediante regattino, que dependiendo del tamaño de la superficie perdida, se realizó con acuarelas o bien con lápices acuarelables o tintas planas, terminando con aplicación de una protección final.

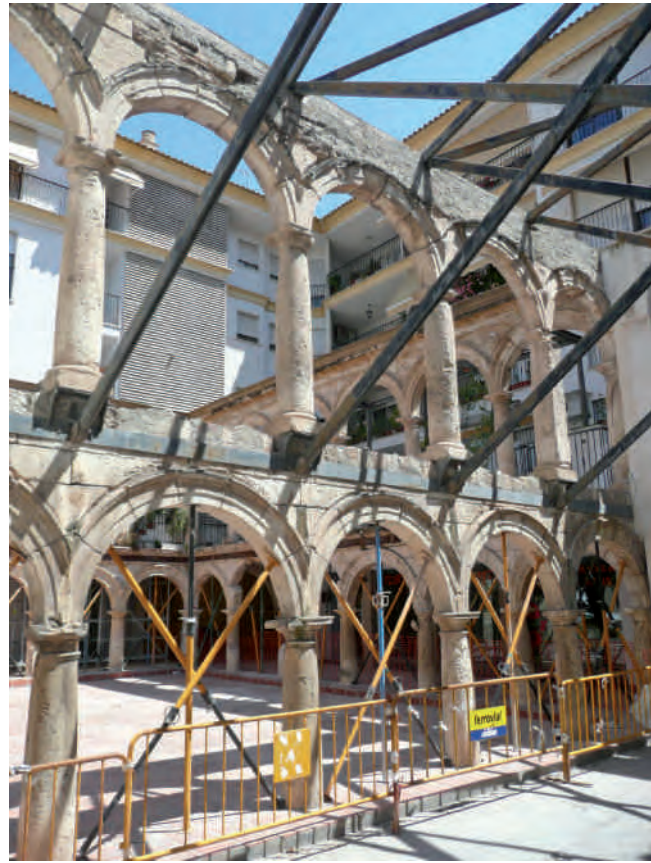
Figura 3. Parte interna del alzado sur. Fotografía: Juan Carlos Cartagena.

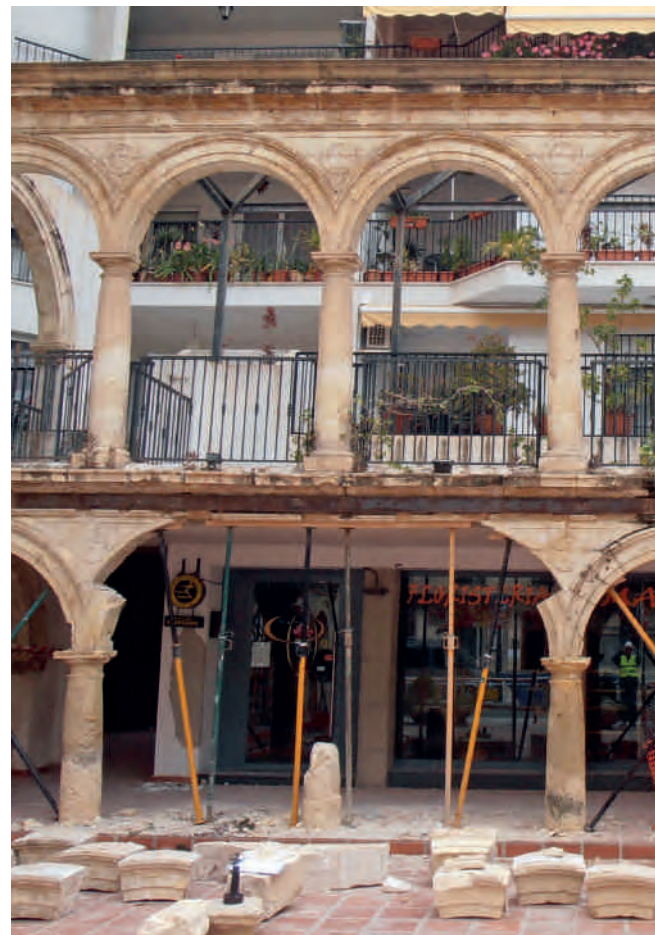
ginal y quedando todos los salmeres fraccionados, con grietas de 2-3 cm, y desprendimiento de material. La resistencia ofrecida por las columnas ocasionó que sus fustes se agrietaran, no soportando uno de ellos la sacudida, quedando colapsado, manteniéndose anclada la parte baja y cayendo el resto arrastrando tras de sí las dos arcadas contiguas. En este caso, la independencia estructural infligida a cada uno de los niveles, permitió mantener la galería superior, evitando su desplome (figura 7).

Figura 7. Rotura tras el terremoto de uno de los fustes y arrastre de las arcadas contiguas. Fotografía: JCC.

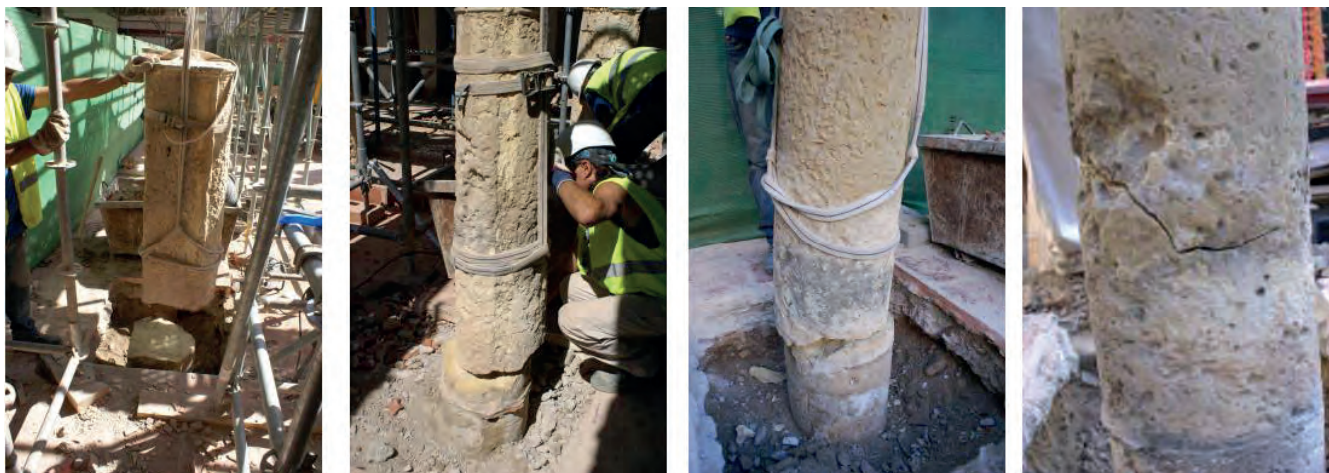
- El empotramiento de las basas y parte de los fustes bajo el pavimento de la plaza (unos 60 cm) imposibilitó a las columnas soportar los esfuerzos durante el seísmo, y acompañar el zarandeo del movimiento, quedando muchos de los fustes seccionados a la altura del pavimento (figura 8).
- Las tres galerías presentaban falta de verticalidad hacia el interior del patio de entre 7-13 cm, siendo la más acusada en la panda oriental. Este desplome podría haber sido ocasionado por el terremoto, sin verificar con certeza en el instante tal irregularidad, pudiendo atribuirse también al momento de la realización del anclaje a la estructura del edificio o a un cedimiento posterior del entramado metálico de coronación.
- En el ala sur, algunos elementos de las columnas del nivel superior presentaban desplazamientos de hasta 6 cm.

Figura 8. Composición con diversos fustes del cuerpo inferior, seccionados al nivel del empotramiento bajo el solado de la plaza. Fotografía: JCC.

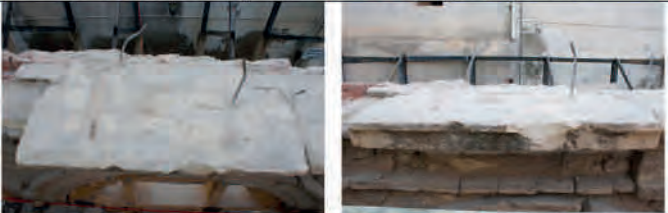
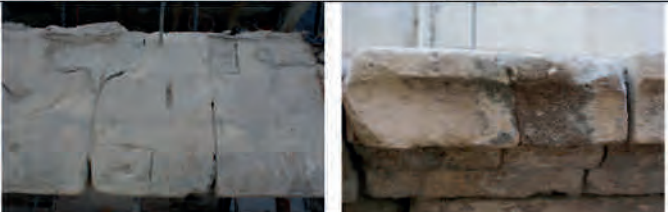
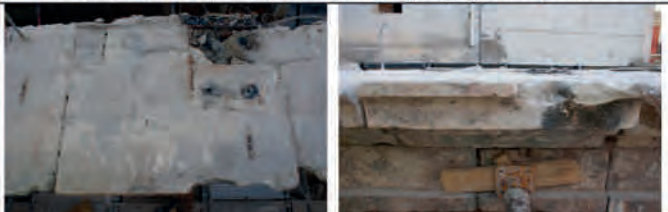
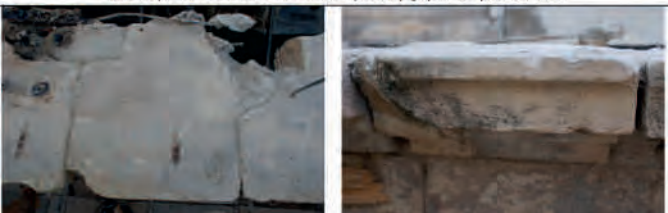
Restauración: eliminación de pernos, reintegración de moldura, limpieza.
SC35	Malo, un perno, pérdidas en moldura y parte posterior.		22

Restauración: eliminación de pernos, reintegración de moldura, limpieza.
SC36	Malo, dos pernos, pérdidas en moldura (20%) y parte posterior.		22

SC37	Malo, pérdidas en moldura (20%) y parte posterior.		22

Figura 10. Fragmento de la catalogación y siglado de las piezas, que componen la cornisa de la arquería superior del alzado sur. Informe de conclusiones sobre el estado de las piezas que conforman el claustro de Santo Domingo, 2011.

Restauración: eliminación de pernos, reintegración de moldura, limpieza. Reposición de cantería: realizar pieza nueva.

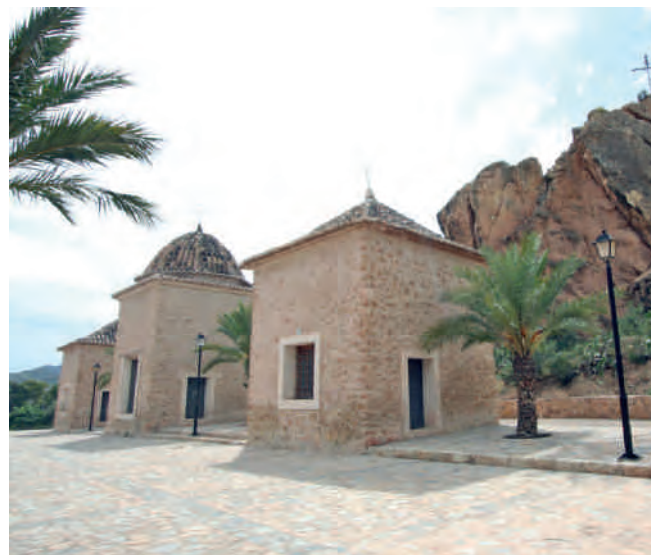
A observación vista, desde el exterior las capillas estas en general no mostraban graves daños como consecuencia del seísmo, solo se apreciaban, algunas grietas de escasa entidad en las trabas de los muros de mampostería con fábricas de ladrillo, y en trabas de muros de mampostería con diferente volumetría.

También se apreciaban algunas fisuras que arrancan de los huecos de las ventanas, como consecuencia de la discontinuidad en la sección del muro.

Figura 3. Imagen de una de las capillas que, gracias a su carácter exento y su geometría, no se vio dañada excesivamente por el seísmo.

Estos daños no presentaban gravedad y su reparación, atendiendo a la altura y volumetría de estas capillas no presentaba ninguna dificultad (figura 3).

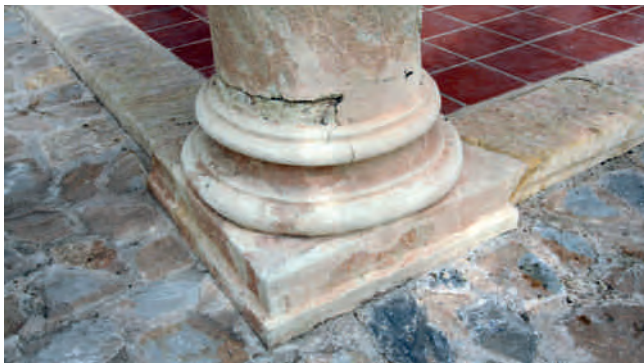
Figura 4. Ligerо desplazamiento de columna por la junta modular constructiva.

La cúpula también presentaba fisuras como consecuencia de los temblores, aunque no eran tan relevantes. Otro daño significativo se observó en el ligero desplazamiento que sufrieron algunas columnas del pórtico que se construyó en el siglo XVIII, si bien no amenazaba con peligro de derrumbamiento.

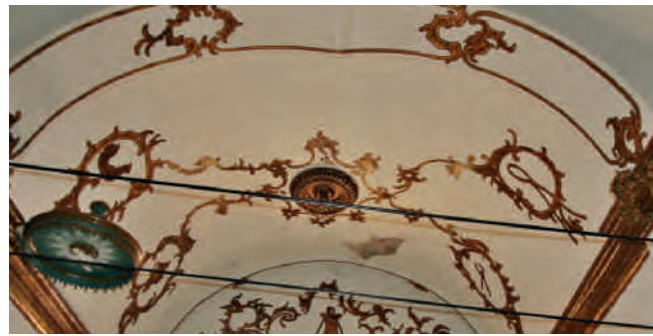
Figura 5. Aspecto que presentaba la bóveda tras producirse su rotura por la clave.

vocado la abertura de los apoyos y modificación de la línea de presiones del arco respecto su trayectoria original. Ello ha provocado la aparición de grietas en la clave de los arcos fajones, que han descendido y ha arrastrado a parte de la bóveda (figura 5).

Una vez asegurado el riesgo, se actuó sobre las zonas dañadas que se han descrito con anterioridad. Básicamente se pudieron establecer partidas diferenciadas que consistieron en la reparación de grietas y fisuras en fábricas, consolidación de bóvedas, arcos fajones y cúpula, y partidas de acabado una vez terminadas estas actuaciones, como son enlucidos y pintados. Para restituir la integridad de las secciones estructurales se empleó la técnica de consolidación de la mampostería, que consiste en inyectar las grietas con un mortero cal-arena y un aditivo estabilizador de volumen.

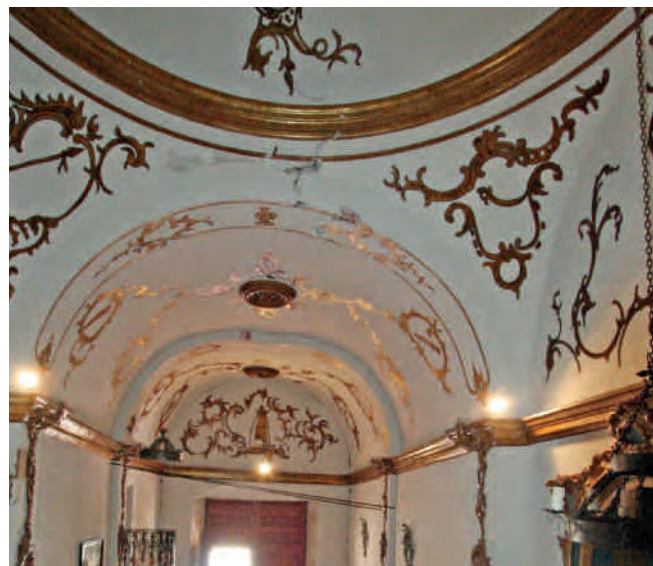
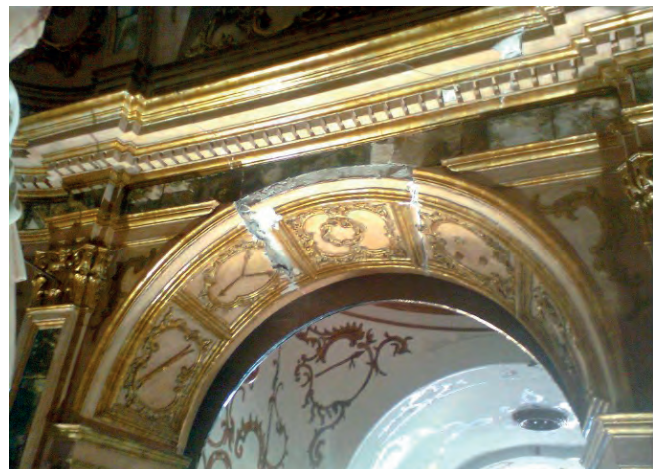
Figura 6. Grietas en arcos fajones y cúpula.

Figura 7. Rotura del arco por la clave.

Las bóvedas se fracturaron por la acción de temblores significativos recurrentes, motivados por los excesivos desplazamientos laterales de los muros de la nave (figuras 6 y 7).

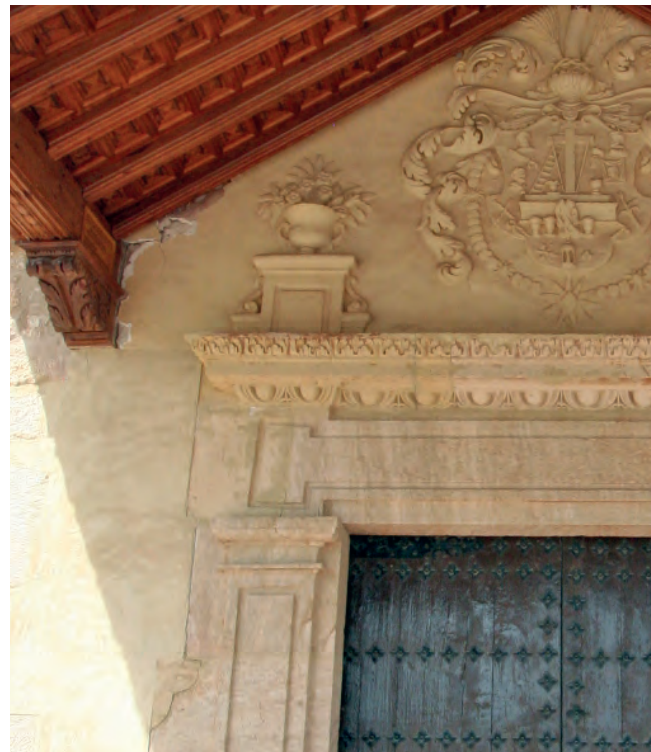
Por último, se apreciaron varias fisuras y grietas en la portada y en las dependencias a través de las cuales se accede al camarín. Son grietas y fisuras que se repararon hace algunos años, y que han vuelto a abrirse (figura 8).

Figura 8. Pérdida de material en portada de la ermita del Calvario.
