La recuperación del patrimonio cultural de la ciudad de Lorca

Edición 2016

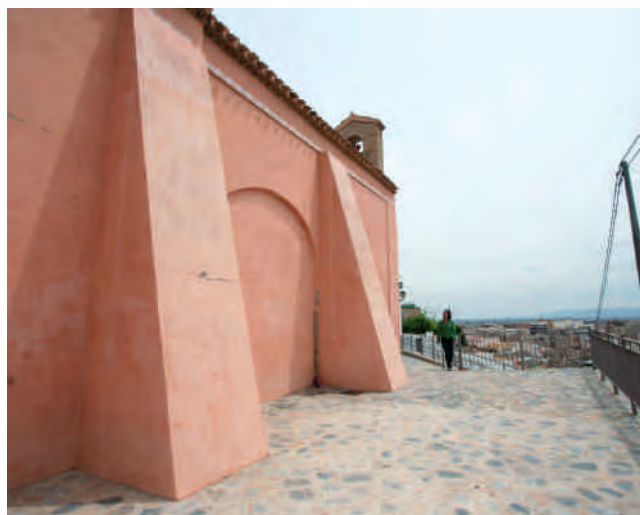
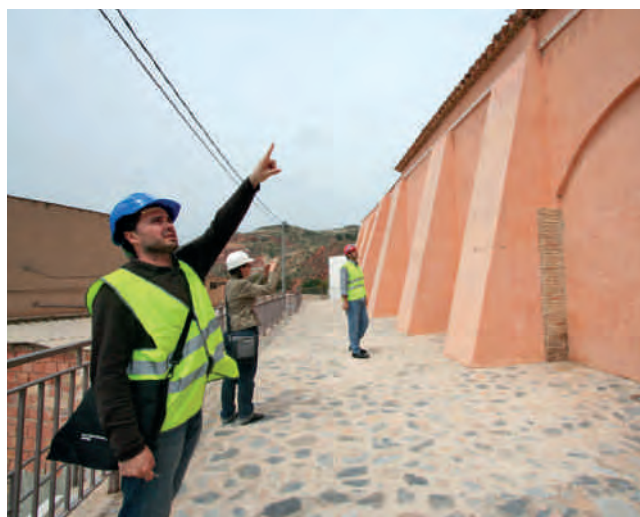
Figuras 13 y 14. Fisuras y grietas en contrafuertes y muros exteriores.

A una observación a primera vista desde el exterior, la ermita no mostraba apenas daños visibles como consecuencia del seísmo solo se apreciaban, algunas grietas de escasa entidad en los contrafuertes y en las trabas de muros de mampostería con diferente volumetría (figuras 13 y 14).

Estos daños no presentaban gravedad y su reparación no suponía ninguna dificultad. Las cubiertas se habían mantenido en perfecto estado.

- Puesta en obra de medios auxiliares (andamio tubular).
- Consolidación de grietas en fábricas y superficies.
- Consolidación de arcos de diafragma de medio punto.
- Restauración de enlucidos.

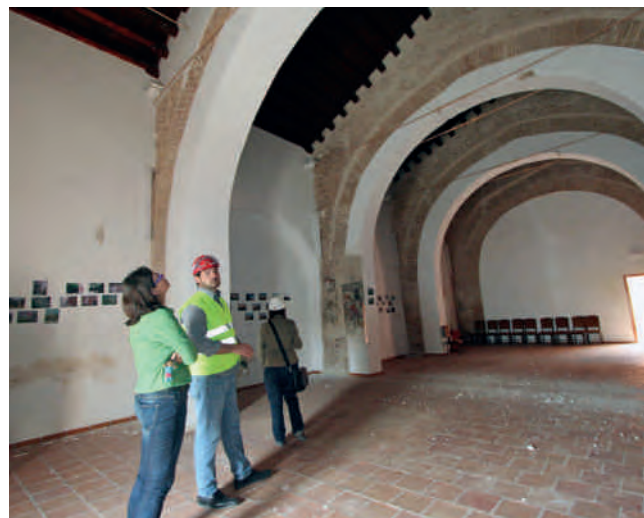
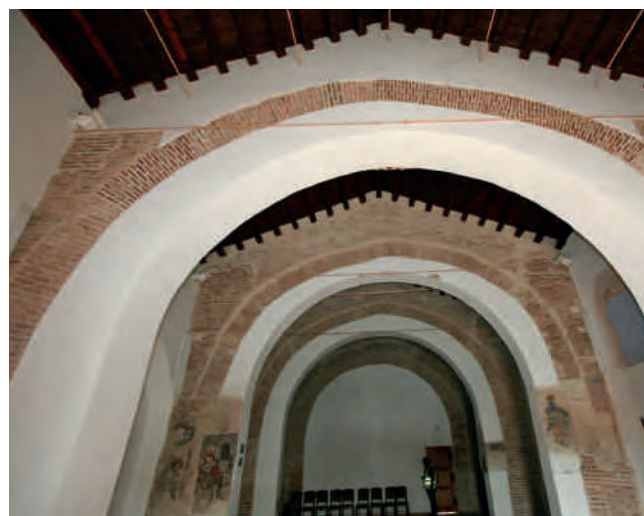
En cuanto el interior, se apreciaban daños en los arcos de ladrillo, a la altura de la clave, si bien la incorporación de los tirantes de acero, había evitado mayores desplazamientos de estos arcos. También se aprecian algunas grietas y pérdida de material en algunas partes bajas de los muros.

Figuras 15 y 16. Pequeños daños en arcos diafragma.

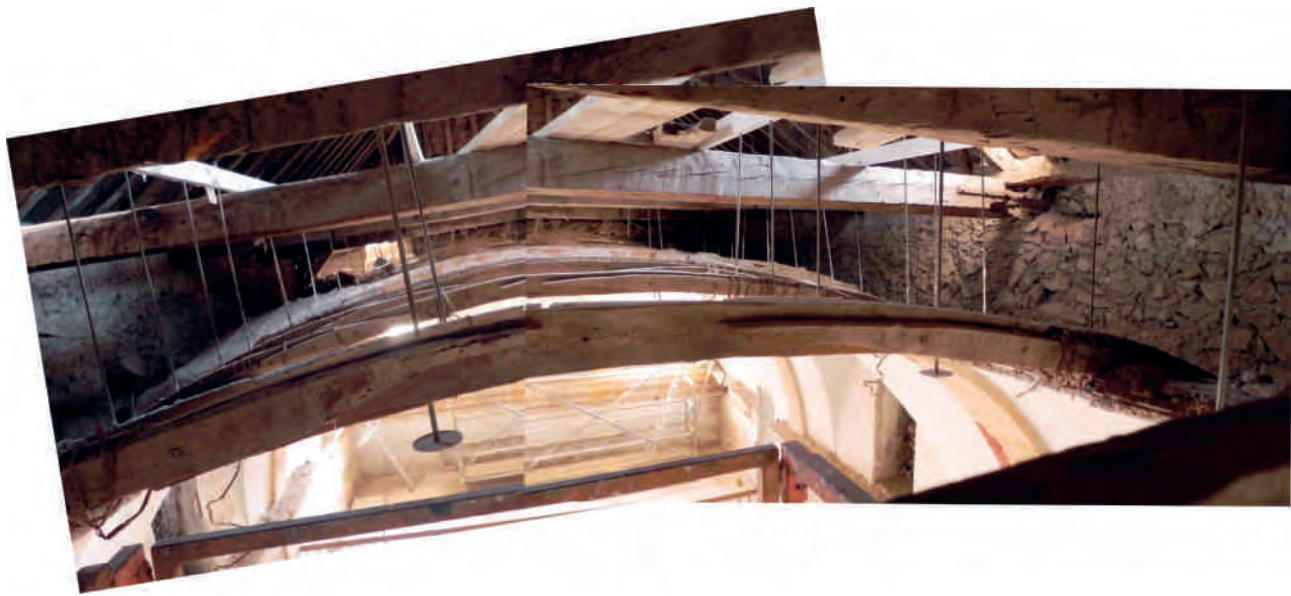
A pesar de todo ello, los terremotos provocaron la rotura de todas sus bóvedas y arcos, caída de revestimientos y molduras, la citada rotura y desplazamiento en el cuerpo alto de la torre, caída de grandes piezas de cornisas, aparición de grietas a 45° y en forma de aspa, disgregación del interior de los muros, rotura de los solados, inutilización de las instalaciones, rotura de bienes muebles, así como rotura de cargaderos y tabiquerías.

Figura 4. Montaje fotográfico donde se aprecia el estado en el que quedó la bóveda de la nave central a los pocos días de los terremotos. Todas estas estructuras horizontales sufrieron enormes esfuerzos, quedando en ocasiones en precario equilibrio. En este caso, el cañizo y el yeso de toda la bóveda hubieron de retirarse al encontrarse irre recuperables. Fotografías: Luis de la Hoz.

⁵ Ha sido necesario intervenir sobre el 100 % de la superficie de teja y el apoyo de la misma, con el fin de asegurar la conservación de la iglesia (sobre todo ante futuros seísmos), retirando la losa de hormigón que regularizaba el trasdós de los faldones.

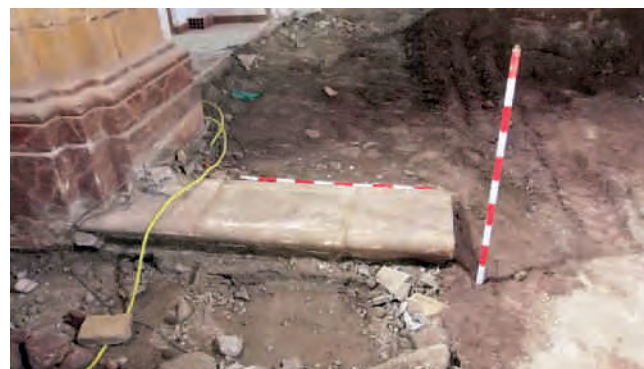
Sin embargo, en esta iglesia, surgieron desde los primeros momentos, elementos inesperados, como por ejemplo la existencia del peldaño original que separaba el presbiterio de la nave, en un mármol de color rojo y en un razonable estado de conservación (figura 7).

Figura 7. Detalle del estado en el que apareció durante la excavación arqueológica, una parte del peldaño original que separaba el presbiterio de la nave. Está ejecutado en mármol rojo y se encontraba en un razonable estado de conservación, por lo que se ha reparado y, posteriormente, recolocado en el lugar que ocupaba en origen. Fotografía: Juan de Dios de la Hoz.

La propuesta que se ha llevado a cabo ha sido la de proceder a la recuperación de su cantería y acabado y volver a situarlo en el lugar que ocupaba en origen. Asimismo, pudieron localizarse la presencia de varios

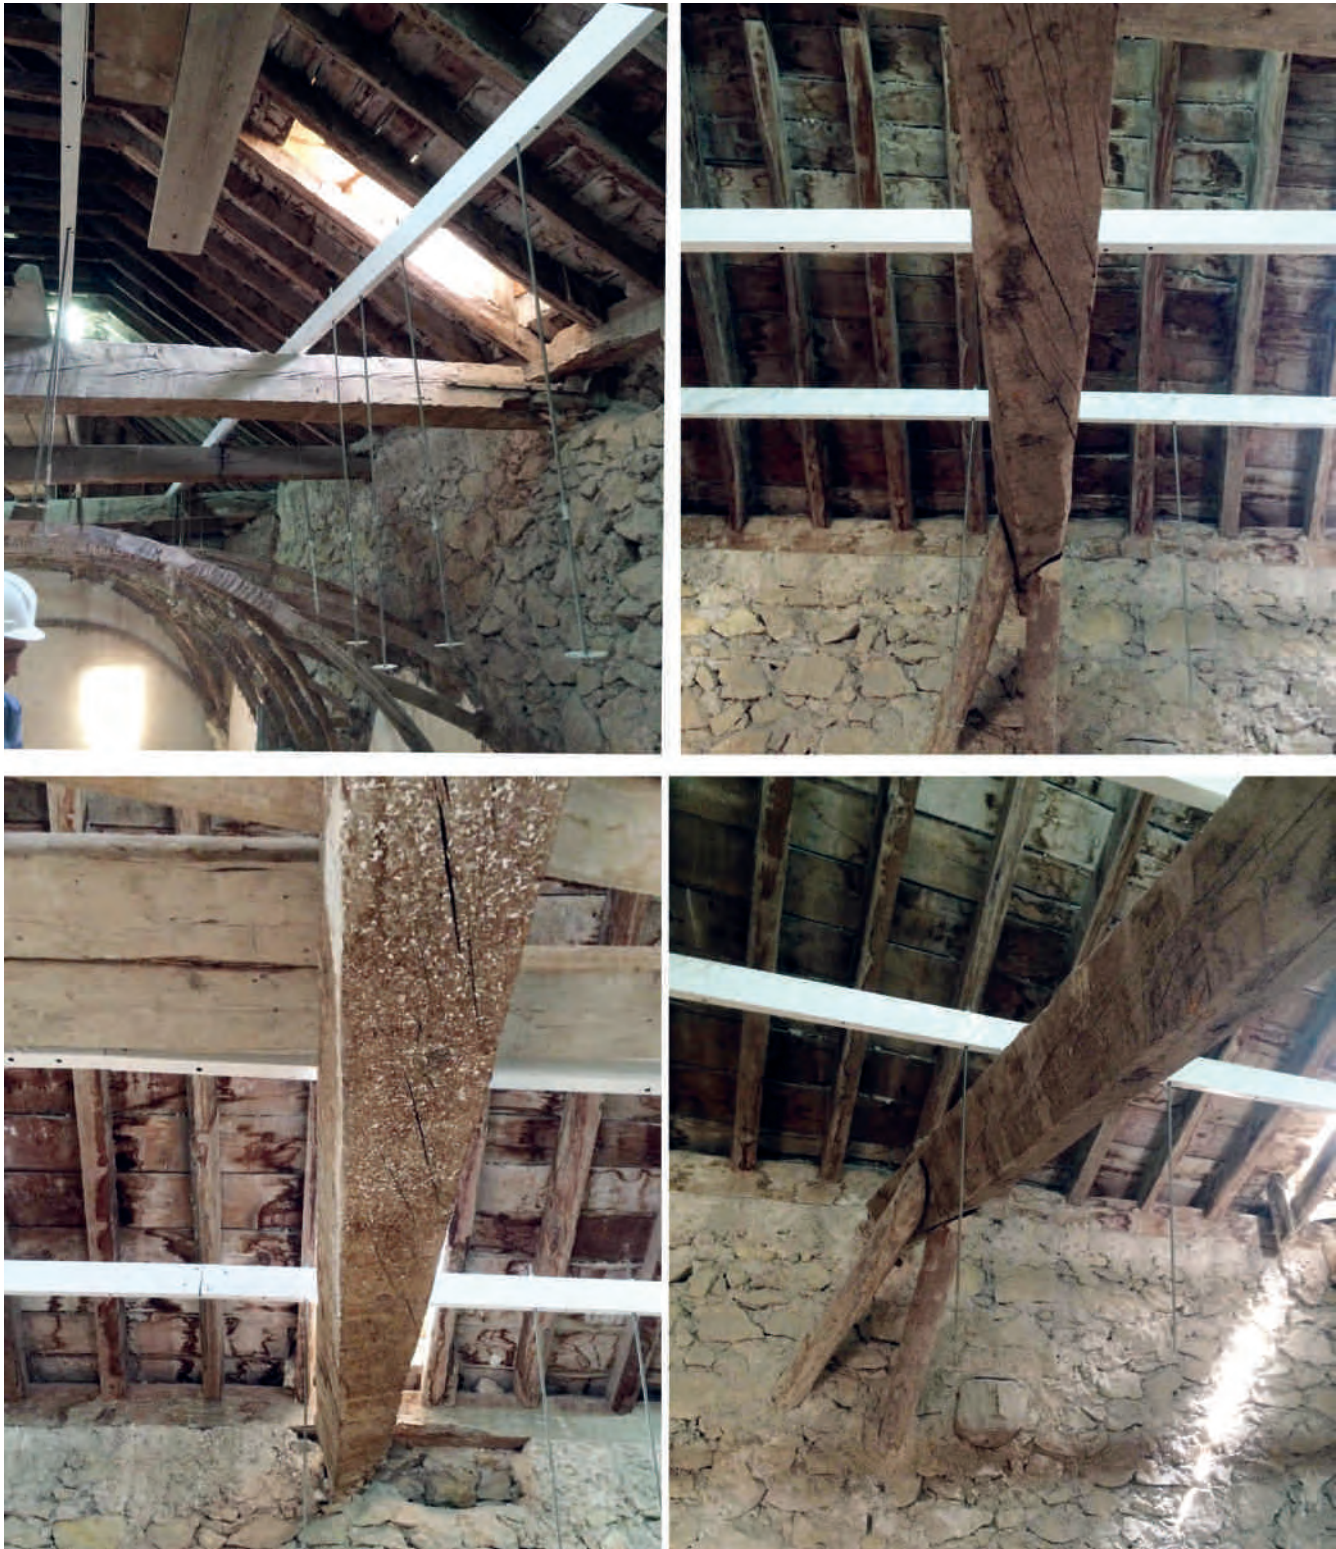
Figura 10. Diversos detalles del trasdós de la bóveda encamionada de la nave central, con grandes pérdidas de material leñoso, así como reparaciones mediante elementos metálicos y de aluminio. Incluso algunos de los tirantes se encontraban en tan mal estado, que prácticamente habían desaparecido, provocando riesgos críticos de desplome. Fotografías: Luis de la Hoz.

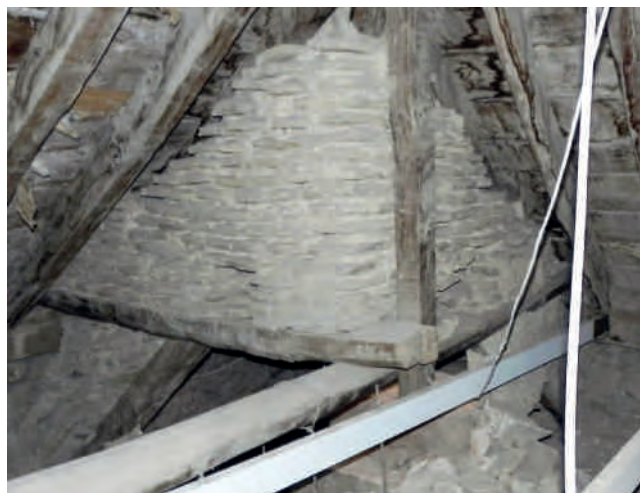
Para agravar aún más su estado, comprobamos que los dos muros interiores de la torre se sustentaban de forma absolutamente precaria: uno sobre un brochal apoyado a su vez en un tirante (el lateral sur) y el lado oeste apoyando directamente sobre la cubierta (figura 11).

Figura 11. Imagen donde se aprecian los dos muros interiores de la torre, que se sustentaban de forma absolutamente precaria, sobre un brochal apoyado a su vez en un tirante o apoyando directamente sobre la cubierta. Fotografías: Juan de Dios de la Hoz.

La intervención ha consistido en la ejecución de un apuntalamiento/apoyo de emergencia que permitiera mantener en pie la torre¹⁰ y, a continuación, asegurar

su estabilidad mediante refuerzos a base de nuevos tirantes y apoyos de los muros de fábrica.

¹⁰ Este apuntalamiento se diseñó de forma que permitiera mantener la torre en pie y, además, quedar como elemento permanente en ella tras las obras, sin alterar su uso, ni contemplación desde el exterior, ni modificar el traslado de cargas a cubiertas y muros inferiores

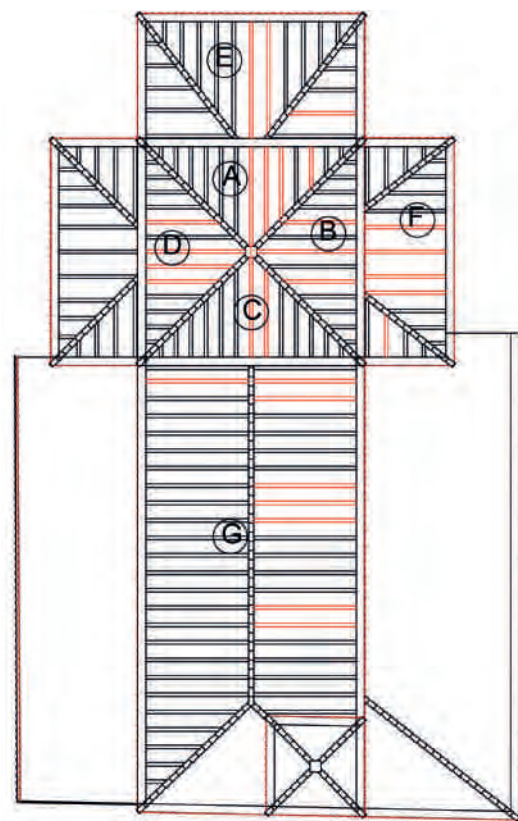
Una nueva sorpresa surgió al poder acceder a la cubierta de la iglesia y comprobar tanto su estado, como sus diferentes elementos constructivos¹², pues al revisar la estructura, se comprobó que era necesario cambiar todos los pares que se encontraban absolutamente deteriorados por humedad o por ataques de xilófagos, así como el tablero, y la teja, cuya retirada debió extenderse a todos los faldones.

La figura 13, detalla el esquema de dicha estructura de pares, señalando en color rojo, las piezas de madera donde ha sido necesario intervenir para sustituirlas o realizar prótesis encoladas con resorcina.

Figura 13. Esquema de la estructura de pares de la cubierta de la iglesia. Se han señalado en color rojo las piezas de madera que precisaban intervención, bien de sustitución, o bien de reparación mediante prótesis encoladas con resorcina Juan de Dios de la Hoz.

Además, como ha ocurrido en muchas de las iglesias de la ciudad, fue necesario retirar la capa de compresión que regularizaba el trasdós de los faldones,

para eliminar la rigidez y el peso que le aportaban¹³. Los trabajos en las cubiertas finalizaron con la consolidación del apoyo de la veleta y su emplomado, la colocación de ventanas tipo velux para poder iluminar los espacios entre las bóvedas y bajo las cubiertas, así como la reparación de los aleros enormemente deteriorados tras los terremotos (aprovechando en el mismo momento, para mejorar los acabados de rejuntado y patinado de las fábricas de las naves altas y de la cubierta del crucero).

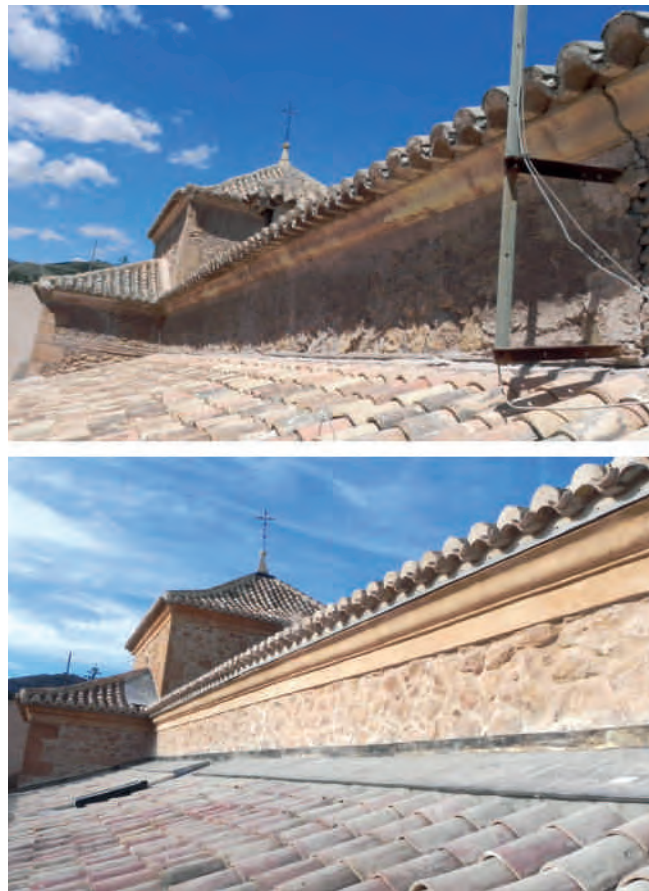
Figura 14. Imágenes de las cubiertas en el estado en el que se encontraban antes y después de las obras: Fotografías Juan de Dios de la Hoz.

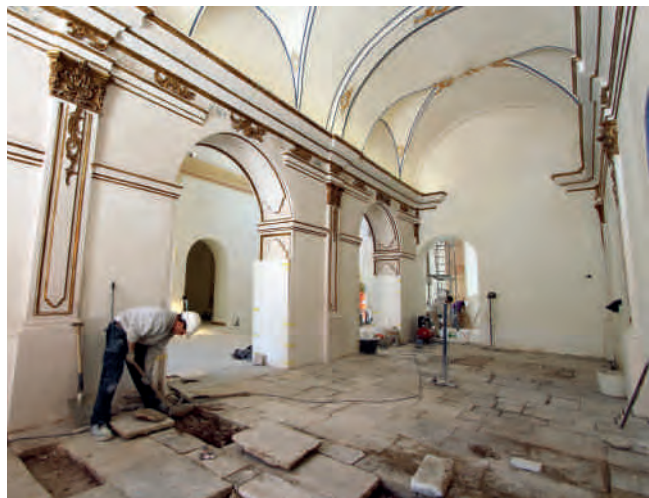
Un aspecto ciertamente curioso ha sido el del solado de la capilla de la Epístola, pues al retirar los escombros, enseres y suciedad, ha aparecido un solado de piedra de grandes dimensiones y espesor muy considerable (figura 15), cuya recuperación se está ejecutando en estos momentos.

Se trata de piedra dolomítica de gran espesor, similar a la que hoy en día utilizamos de las canteras del Cabezo. Si bien es cierto que han aparecido muchas piedras rotas, así como algunas partes hundidas y con desniveles entre cada una de ellas, no es menos cierto que se trata de un material de mucha calidad y probablemente contemporáneo con la fecha de construcción de la capilla-ermita, por lo que se está procediendo a

Figura 15. Trabajos para la limpieza y recuperación del solado de piedra dolomítica de gran espesor, manteniendo más del ochenta por 100 de las piezas (incluso aquellas rotas o partidas) con un ligero apomazado y rejuntado general.

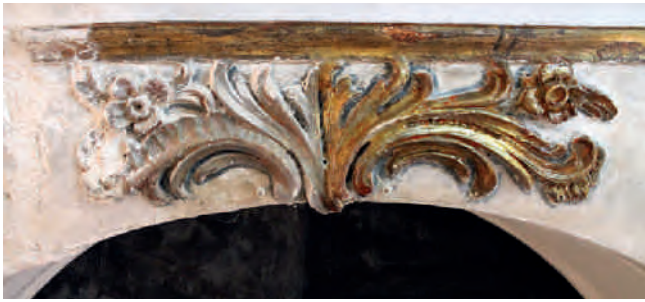
Figura 16. Proceso de recuperación de las decoraciones en los paramentos, mediante la retirada de yesos, limpieza de dorados y recuperación de la superficie corlada, así como los restos de líneas azules que las contornean. Fotografía: Pablo M. Molina.

Hemos reproducido algunas de las imágenes de estas decoraciones, donde se muestra la limpieza de los dorados por medios mecánicos, esponjas de látex y gomas blandas (era necesario eliminar los depósitos de yeso, de cal o cualquier suciedad sobre la superficie corlada). También las de los restos de líneas azules que contornean estas modulaciones de relieves vegetales, dando profundidad a las decoraciones (figura 16).

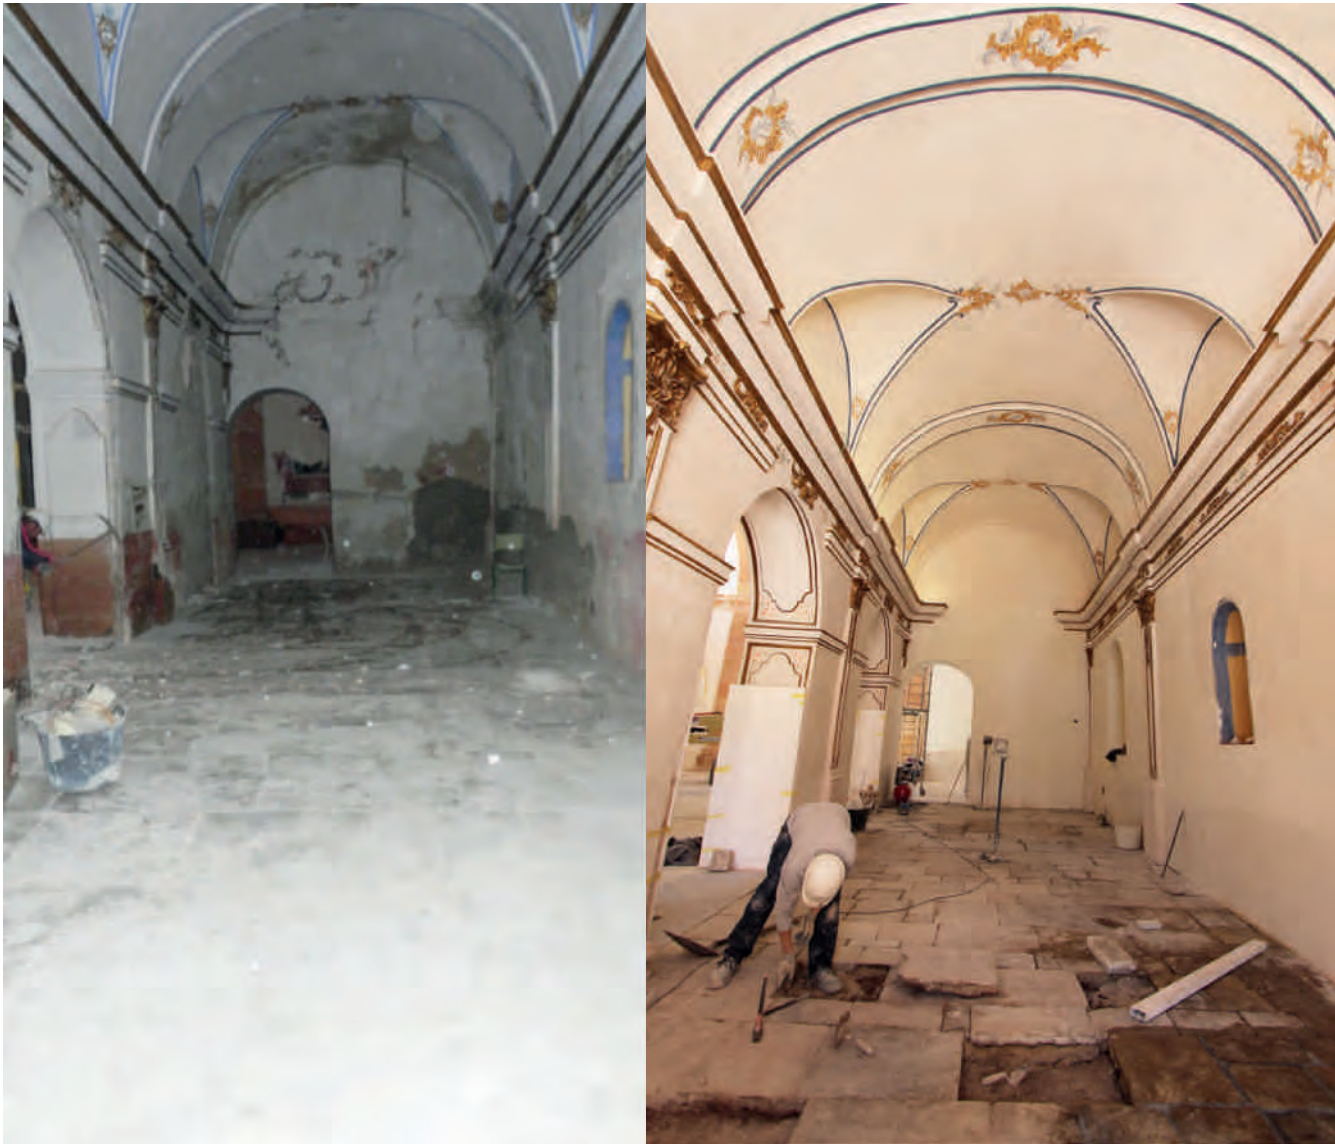
Figura 18. Estado del interior de la capilla del lateral de la Epístola tras los terremotos y en la actualidad (recordemos que no se encuentran aún finalizadas las obras). Fotografías: Luis de la Hoz y Carmen Martínez Ríos.

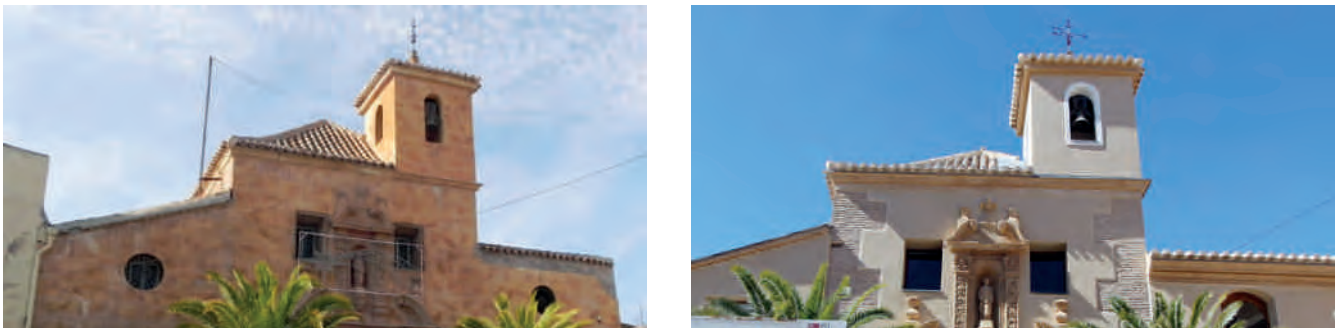
Figura 19. Estado de la parte alta de la fachada principal tras los terremotos y en la actualidad (febrero de 2016). Fotografías: Juan de Dios de la Hoz.

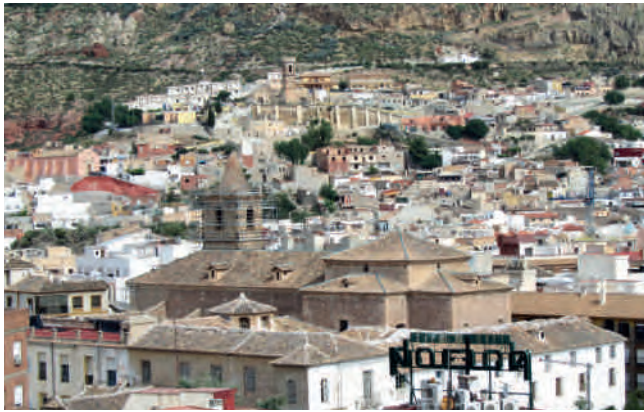
Los muros perdieron su traba en los encuentros, quedando la fachada de cierre de la crujiá a Negrito suelta en su última planta. Las cubiertas quedaron en ruina, con rotura de rollizos y otros elementos. Se produjo pérdida absoluta de estanqueidad, con todas las cubreras deshechas. Todo esto conllevó la ruina de todos los elementos de acabados e instalaciones interiores.

Figura 2. Vista general de las cubiertas tras los seísmos.

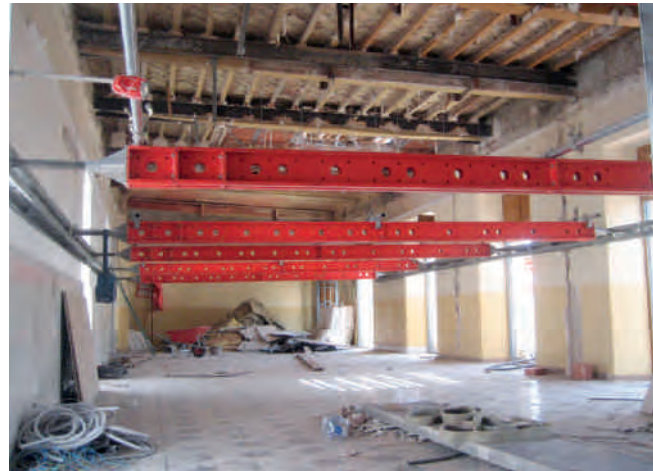
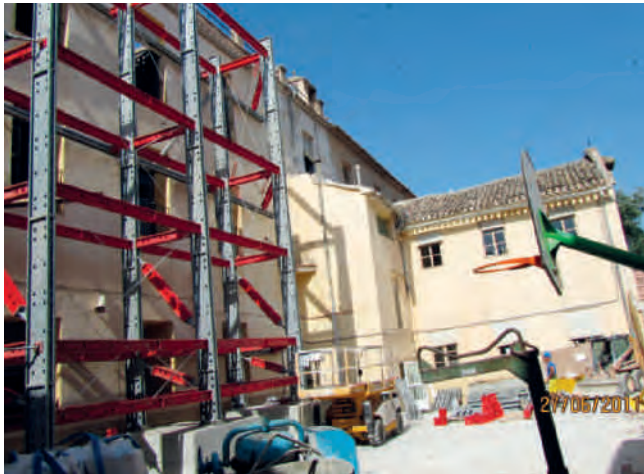
Figura 3. Estabilización de muros en el interior.

Figura 4. Estabilización de muros en el exterior.

- Estabilizado de muros de carga (figuras 3 y 4).
- Desmontado de todas las cubiertas en ruina.
- Sustitución o refuerzo de forjados existentes.
- Consolidación de muros de carga.
- Ejecución de nuevas cubiertas.
- Ejecución de aulas e instalaciones dañadas.

Para la consolidación de los muros se ha ejecutado retacado de los mismos en las zonas dañadas y se ha procedido a la inyección de lechada de cal, previo cosido y sellado de grietas.

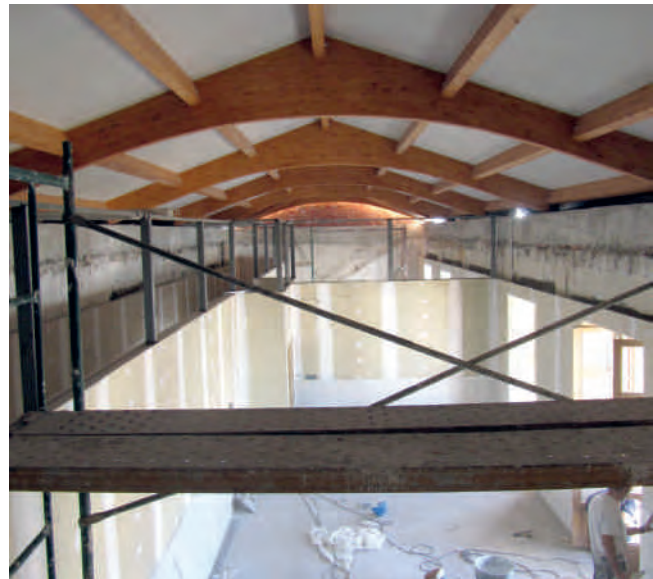
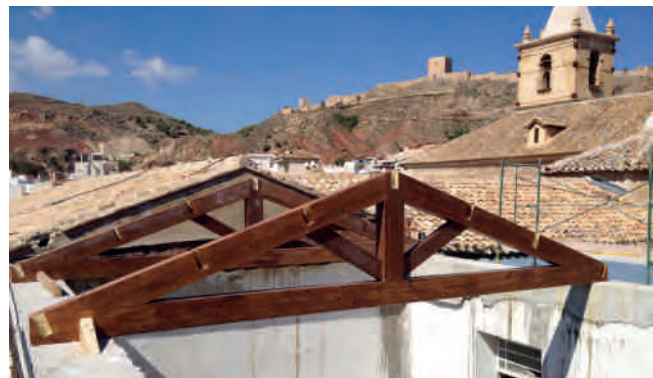
Figura 5. Disposición interior de las vigas de cubiertas.

Figura 6. Prolongación de cerchas de cubierta a plaza del Negro.

Para la sustitución de las cubiertas se han dispuesto vigas y cerchas de madera laminada, vistas u ocultas según su ubicación. Para las vistas se han dispuesto vigas continuas de intradós curvo, tal como se hizo en la crujía de la calle Nogalte; y para las ocultas cerchas armadas (figuras 5 y 6).

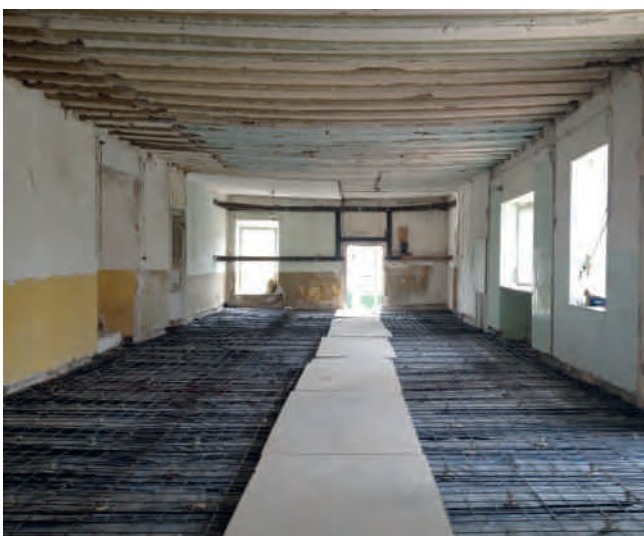
Figura 9. Refuerzo de forjados existentes.

Se han sustituido paños de forjados en estado de ruina con pérdida de empotramiento y/o rotura de vigas.

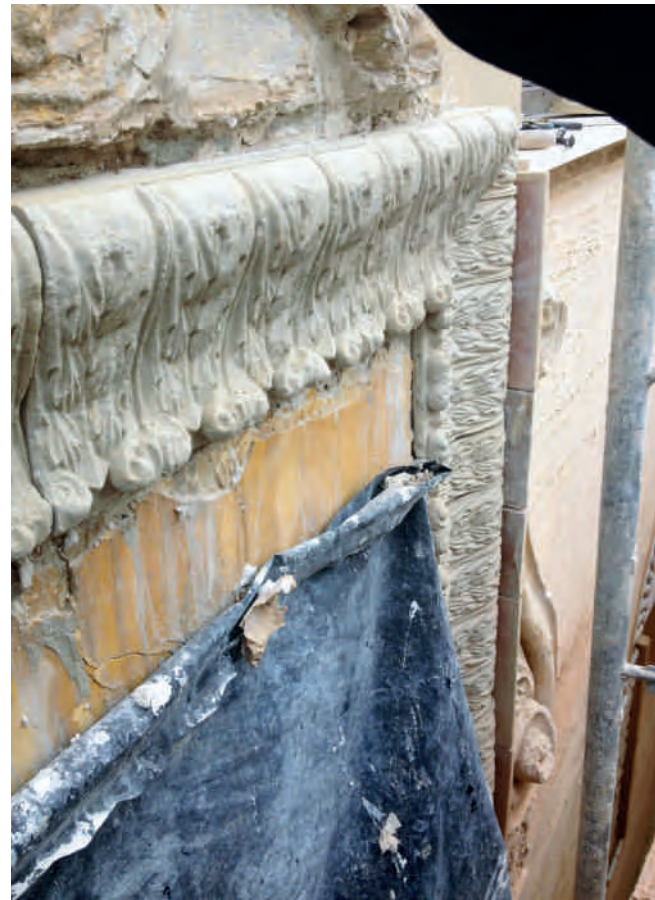
Figura 13. Reproducción de piezas de yeso en portada.

En cuanto a las fachadas nos encontramos con grandes zonas en las que se había sustituido el mortero de cal por otros con base cemento (gran parte de la fachada a patios y planta baja de fachada a calle Nogalte). Básicamente la actuación ha consistido en la ejecución de nuevos morteros de cal coloreados en masa (figura 11). Las tonalidades han sido determinadas por las de las catas hechas previamente. Se han reproducido los yesos de su portada (figura 13).

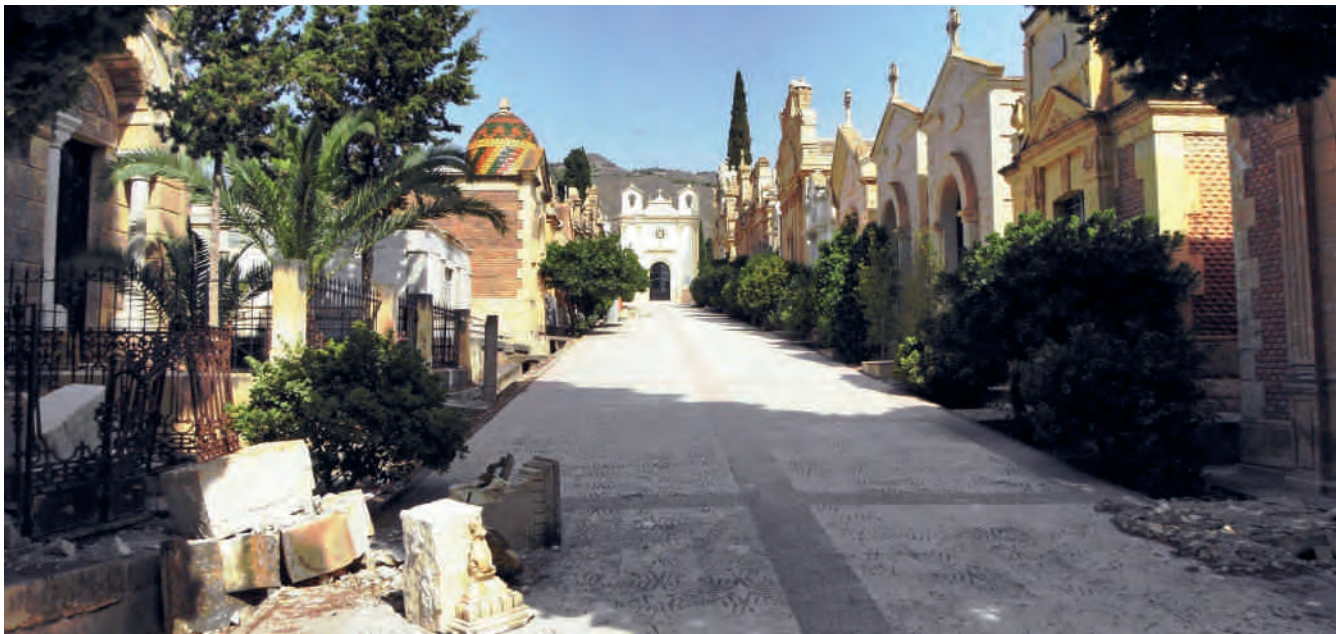
Figura 1. Vista de la calle Santa María tras los terremotos. Fotografía: Jerónimo Granados.

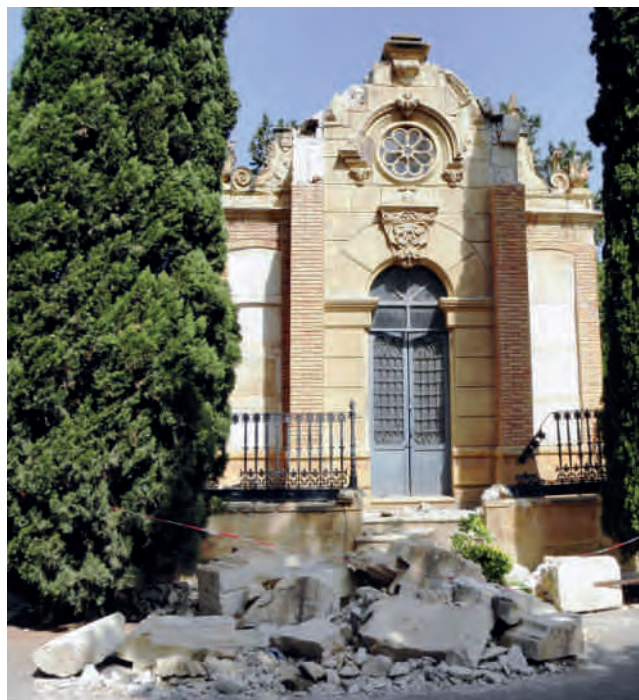
Figura 8. Efectos de los terremotos sobre el panteón de la familia Martínez de Tudela y Quiroga (1904). Fotografía: Jerónimo Granados.

- Fractura y caída de elementos de cubierta, rotura de tejas y elementos de revestimiento exterior, especialmente significativos en los panteones de las familias Martínez de Tudela y Quiroga (1904), así como en el de Zacarías Salazar. Deformaciones parciales de cubierta en los panteones de Adela Cachá (1919) y de la familia Mellado.

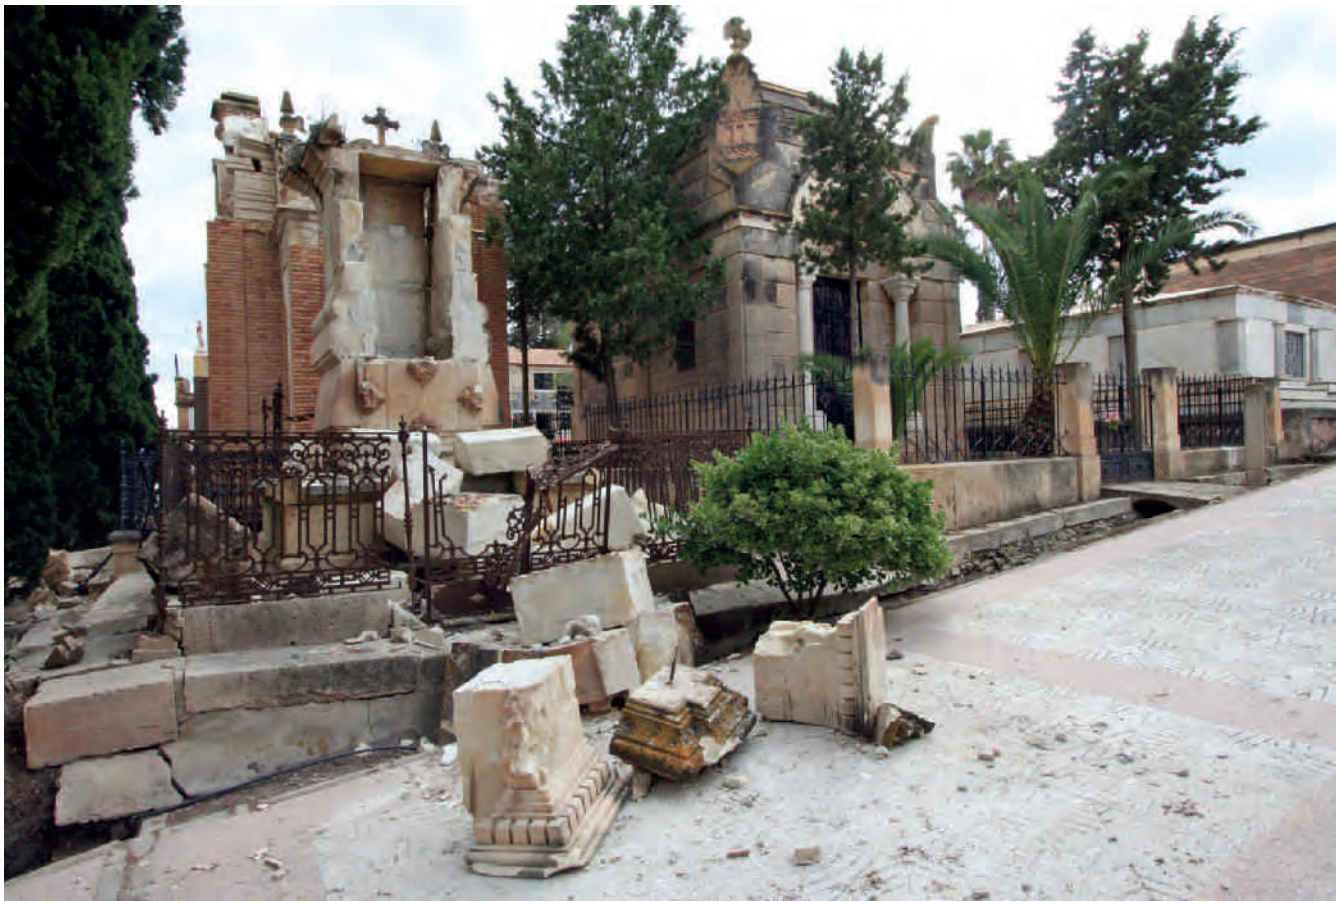
- Colapso de estructuras murarias con derrumbe generalizado sobre la calle Santa María del panteón de la familia Rodríguez (figura 9). Colapso de estructuras murarias, sin derrumbamiento, del cuerpo de remate del panteón de la familia Valdés y Millán,

Figura 9. Colapso del panteón de la familia Rodríguez. Fotografía: Carmen Martínez Ríos.

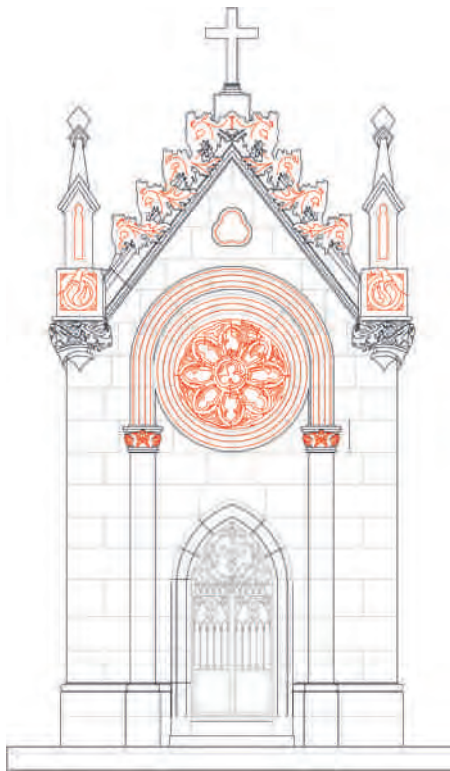
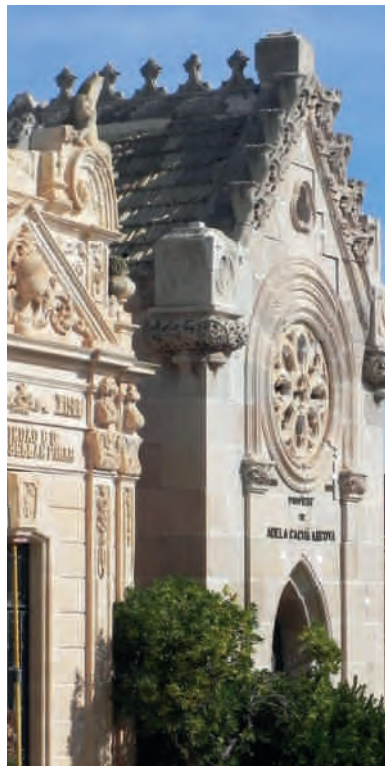
Figura 2. Fotografía y plano con indicación de las principales patologías, tras los terremotos de mayo de 2011, cuando fue necesaria una actuación de emergencia. Ambas de Juan de Dios de la Hoz.

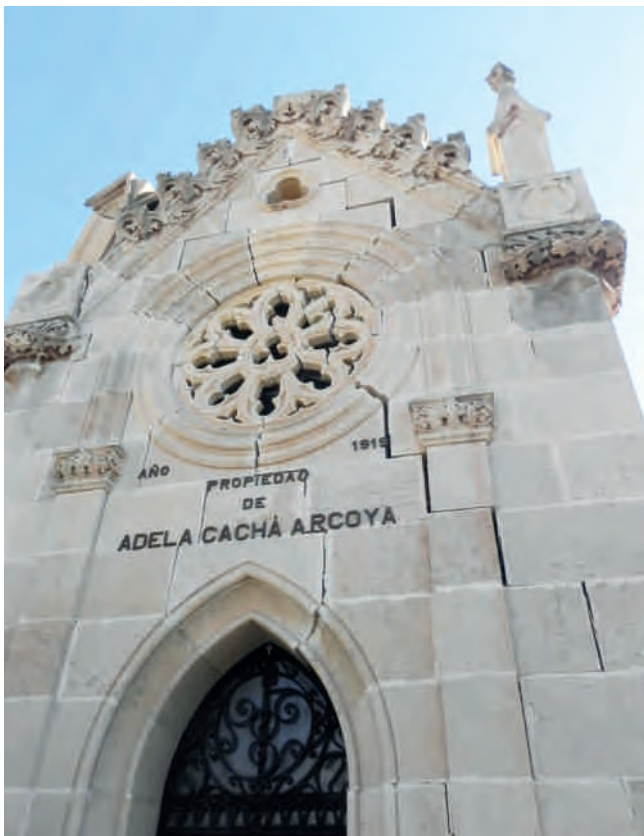
El movimiento que provocó el terremoto, originó la aparición de grandes grietas en el tímpano, frontón, enjarjes y esquinas, incluso en el arco y dintel de la fachada principal, desplazando más del 50 % de los sillares (figura 3).

Figura 3. Imagen tras el terremoto, con la aparición de grandes grietas y desplazamiento de sillares en la fachada principal. Fotografía: Reyes Molina.

Gracias a esto, se pudo llevar a cabo una actuación importante, pues la estructura permitió la elevación de los sillares y su recolocación, de forma que se pudiera conseguir (en gran medida) cerrar muchas de las grietas de desplazamiento de dichos sillares.

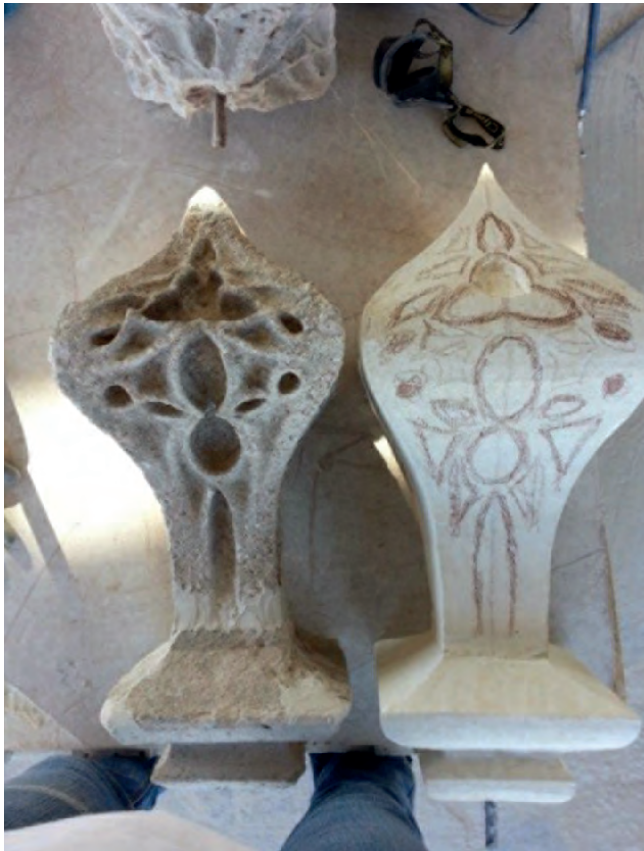
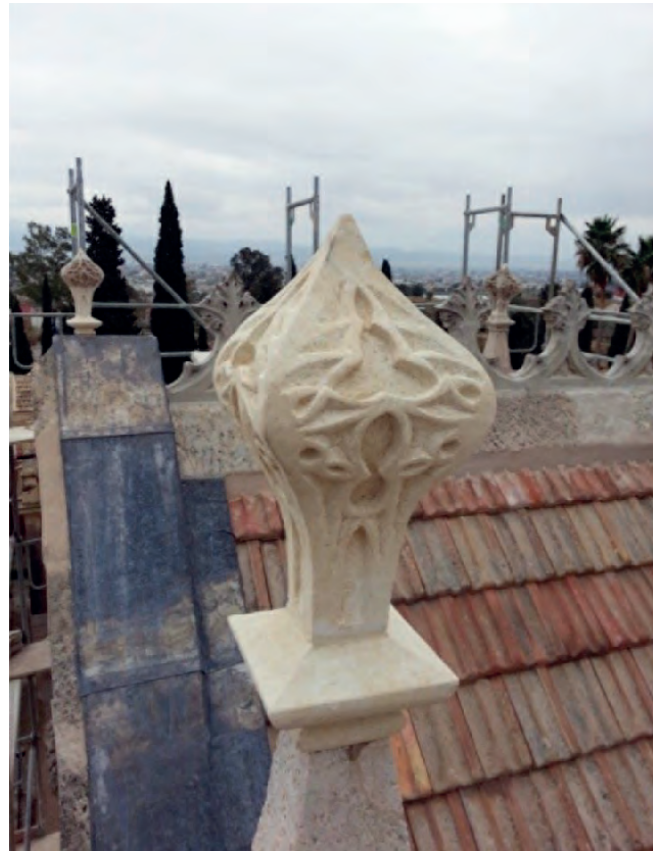
Figura 6. Detalles de la recuperación de las piezas ornamentales de la crestería. Fotografías: Reyes Molina.

La última fase permitió la recomposición de las cornisas y los volúmenes perdidos en las zonas más altas, elaborando para ello todas las piezas ornamentales faltantes de la crestería, en este caso en piedra artificial que permita su clara identificación (figura 6). Asimismo, la colocación y talla de bloques de piedra natural arenisca (de la misma calidad que la original) de los pináculos y la cruz derribados durante los seísmos, para los que se ejecutaron prótesis de los elementos faltantes (fundamentalmente los remates) y una nueva cruz que supliera la que se perdió durante el terremoto. Una vez colocados todos los elementos, se ejecutaron los baberos y remates de plomo, mejorando los encuentros y dando salida al desagüe.

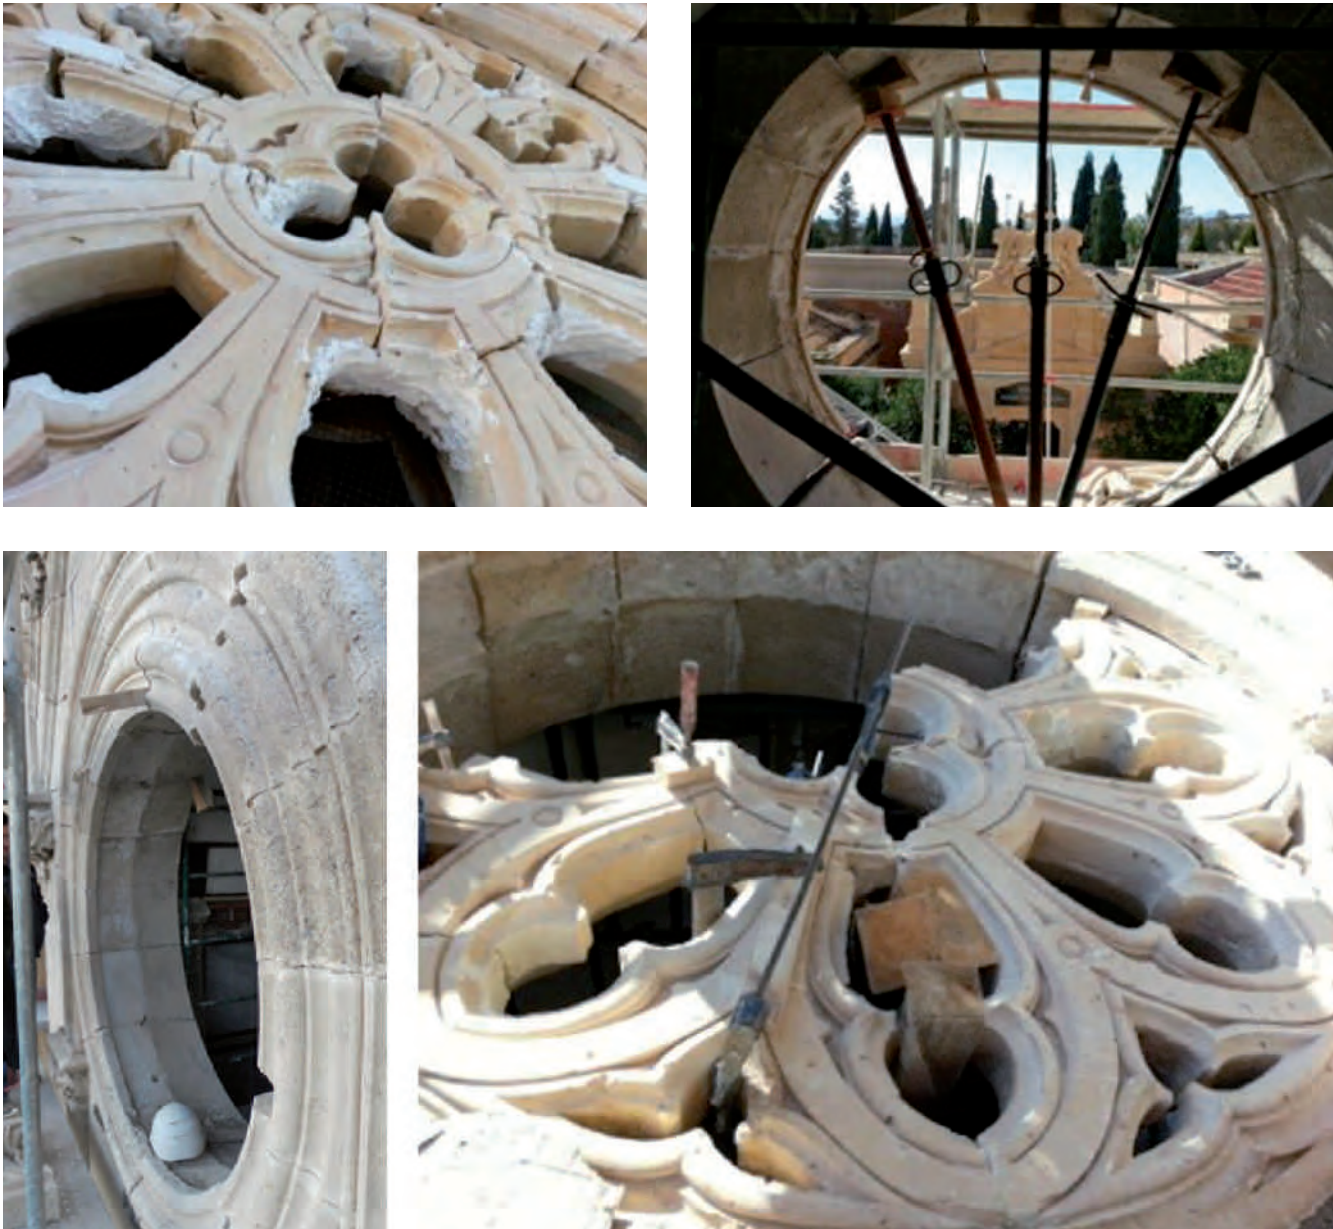
Figura 7. Cuatro fases de la recuperación de la tracería del óculo. Estado inicial tras los terremotos; desmontado y apuntalado interior; completamente consolidado en todas las piezas (hemos dejado en la fotografía un casco, para que se pueda relacionar la escala del elemento constructivo); durante el montaje de cada una de las piezas de tracería. Fotografías: Reyes Molina.

de ser enyesada tras los terremotos para impedir su caída), pues ha sido preciso un minucioso trabajo de desmontaje, siglado, talla y recolocación, para permitir reubicarlo de nuevo y que quedara completamente adaptado a la deformación que sufrió su perímetro.

del óculo), montaje pieza a pieza recuperando ensamblajes y/o trabas, protección, patinado e hidrofugación final.

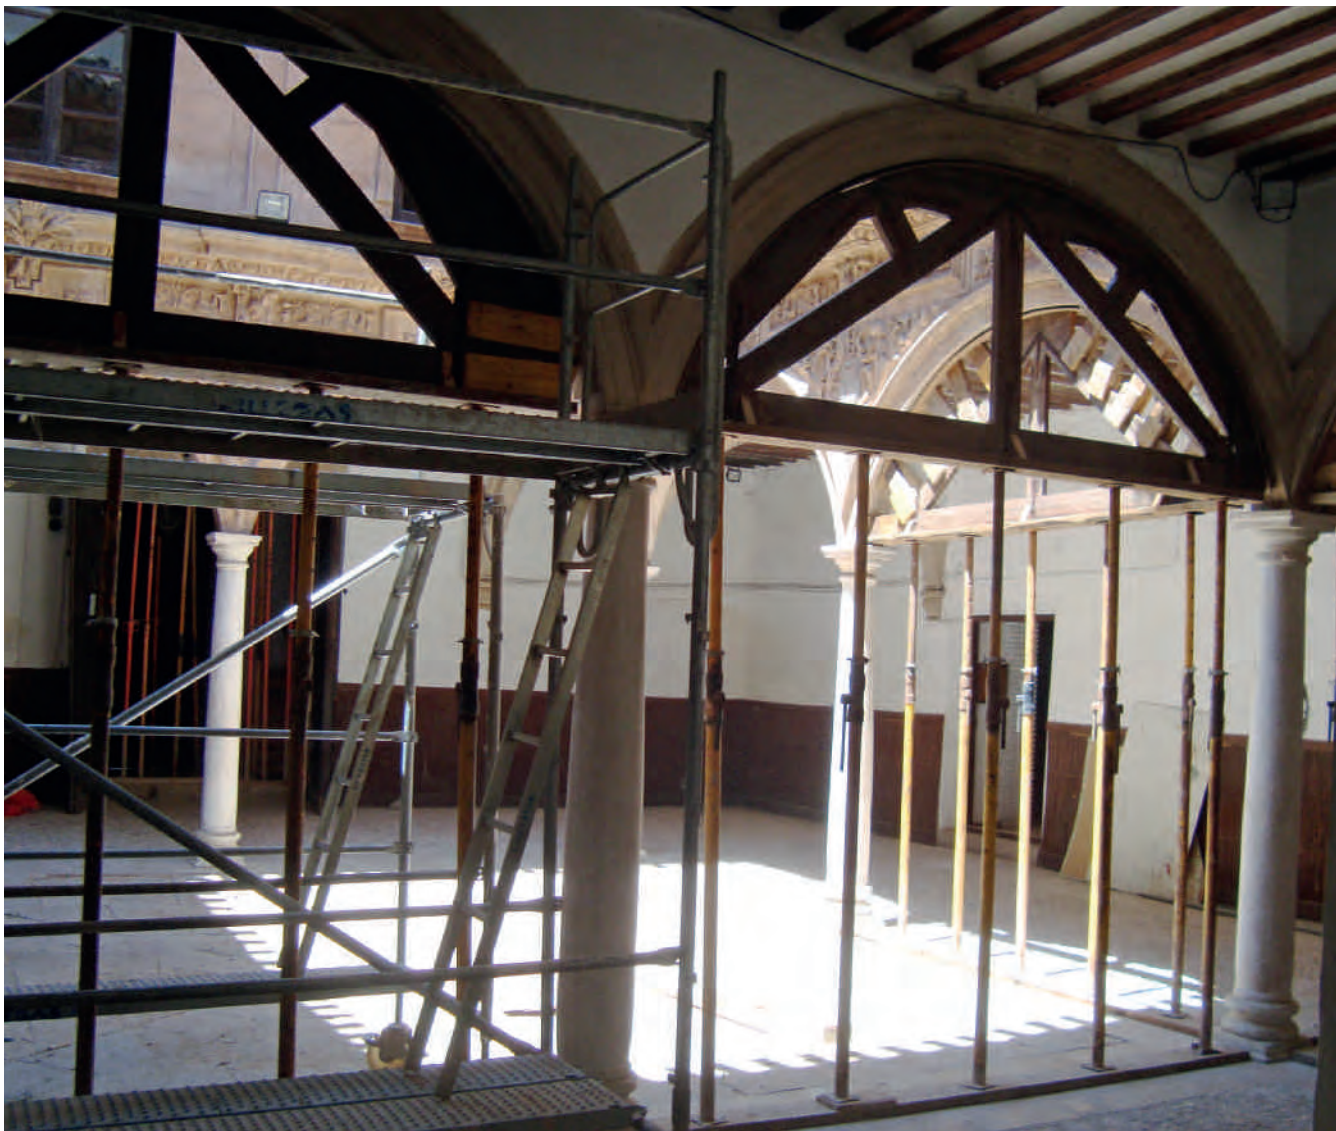
Al igual que el resto del patrimonio lorquino el palacio de Guevara no fue ajeno a los aciagos acontecimientos del 11 de mayo de 2011, sufrió y vio incrementados los daños que previamente tenía⁶. Técnicos del Servicio de Patrimonio de la Dirección General de Cultura realizaron una serie de visitas para establecer la magnitud de los daños producidos en este edificio, determinando la necesidad de llevar a cabo una serie de actuaciones de emergencia, entre las que se destaca la salvaguardia de su rico patrimonio mueble, procediendo a su evacuación con la mayor rapidez, pero también asegurando la máxima seguridad y profesionalidad en el proceso⁷.

Figura 4. Obras de emergencia de apeos de los arcos en el patio del palacio.

El proyecto de consolidación redactado por los arquitectos Gonzalo Fernández-Ilundain Romero y Francisco José Fernández Guirao tiene la temprana fecha de junio de 2011 y comprendían la estabilización estructural del inmueble, la rehabilitación de elementos singulares como la portada, el patio interior, la escalera principal, y la preinstalación de elementos para una futura musealización. Todo en coordinación con la Dirección General de Bienes Culturales de la CARM
