La recuperación del patrimonio cultural de la ciudad de Lorca

Edición 2016

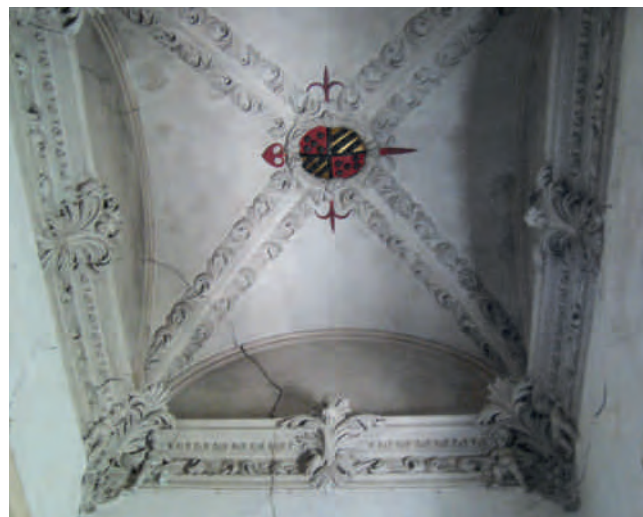
La bóveda de la caja de escaleras, realizada, inexplicablemente, en yeso crudo tallado o moldeado sin tratar, presentaba un estado de conservación que puede considerarse como malo (suciedad, manchas de humedad, agrietamientos, desplazamientos, etc.) (figura 6).

Figura 6. La bóveda de la escalera antes de la restauración.

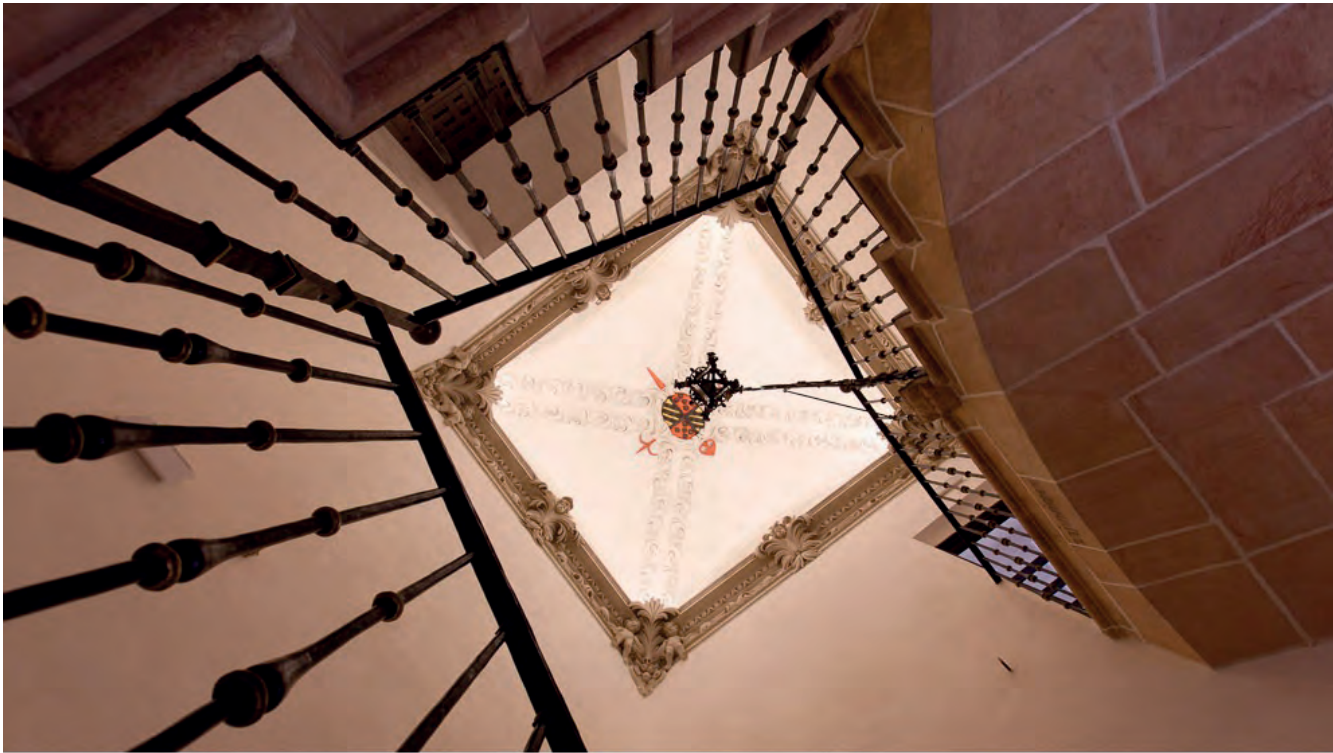
La escalera principal de acceso a la planta noble es obra realizada en sillería, en piedra de Murviedro, íntegramente. Su estado de conservación tras los terremotos era deficiente, presentando abundante suciedad, piezas desplazadas (con aperturas en las juntas que alcanzan los 4 cm), desgaste superficial y eflorescencias salinas.

Figura 7. La escalera principal tras la restauración.

Para su proceso de conservación, se ha realizado una limpieza mecánica de todas las superficies con cepillos de diversas durezas en húmedo y con vapor a presión, aclarándolo abundantemente con agua, para posteriormente, sanear las juntas y proceder a su estabilización mecánica mediante inyecciones realizadas por la parte superior de la zona de la pisada donde la junta estaba movida. Finalmente, se procedió a reali-

zar una reintegración cromática con veladuras de color puntualmente en las reintegraciones y una capa de protección y acabado de cera disuelta en trementina con un ligero bruñido en las zonas de pisada para facilitar el mantenimiento y limpieza posterior de la obra (figura 7).

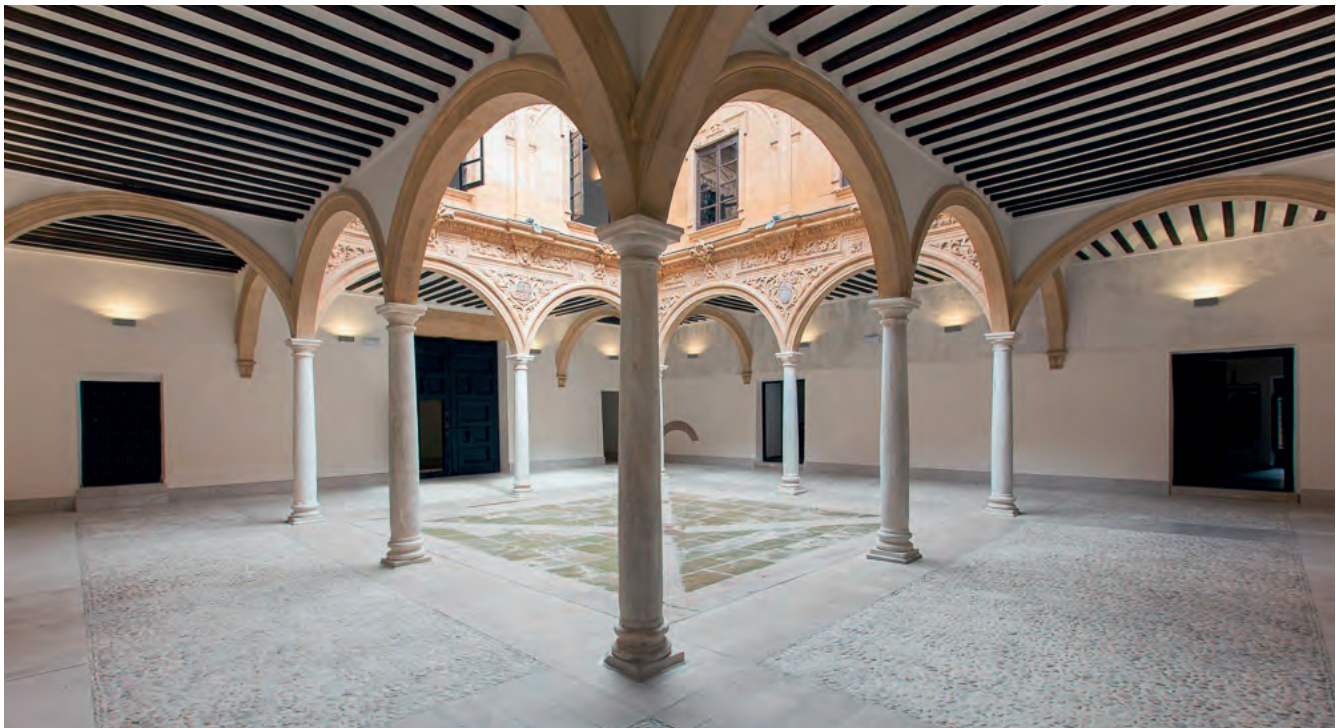
La colocación, aunque fuera de carácter puntual, de una estructura desmontable, para cerrar el patio para la celebración de eventos provocó la aparición de grandes tinciones de óxidos metálicos sobre la piedra, pequeñas roturas por golpes, perforaciones por anclajes y roces.

Figura 8. El patio tras la restauración.

El proceso de conservación consistió en una limpieza progresiva, el vaciado de todas aquellas juntas que se encontraban movidas o agrietadas, retirando todos los materiales disgregados o que estaban poco cohesionados, eliminándose aquellas reintegraciones de la anterior restauración que se encontraban en algunos casos deterioradas o bien no se consideró que estaban realizadas correctamente antes de proceder a la consolidación del soporte y a la reintegración volumétrica de la obra.

Se reintegraron la mayor parte de los volúmenes faltantes debidos a rupturas; en cambio, no se reintegraron las zonas erosionadas, que conservan la forma, ya que conllevaría tapar una gran superficie de original, sin aportar ninguna mejora en la comprensión de la misma. Las reintegraciones se realizaron al mismo nivel que el original pero diferenciándose mediante una textura de acabado raspado.

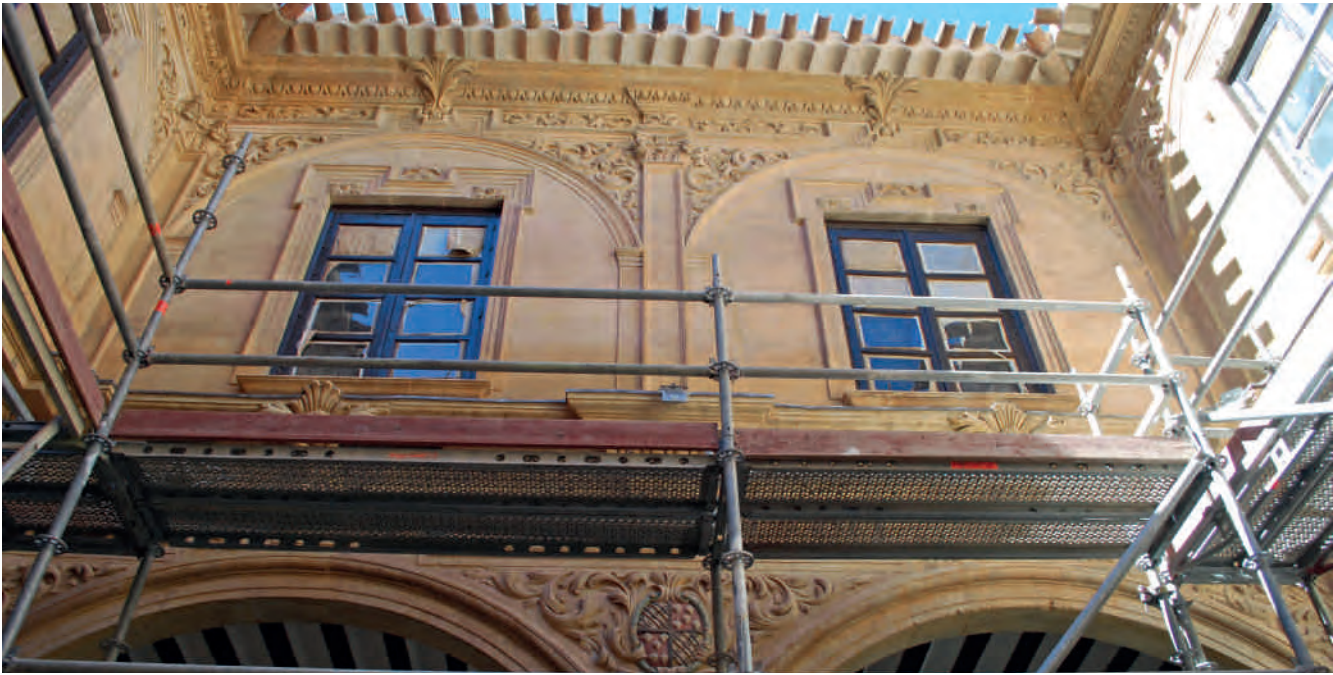
Figura 9. Restauración de las fachadas del patio principal.

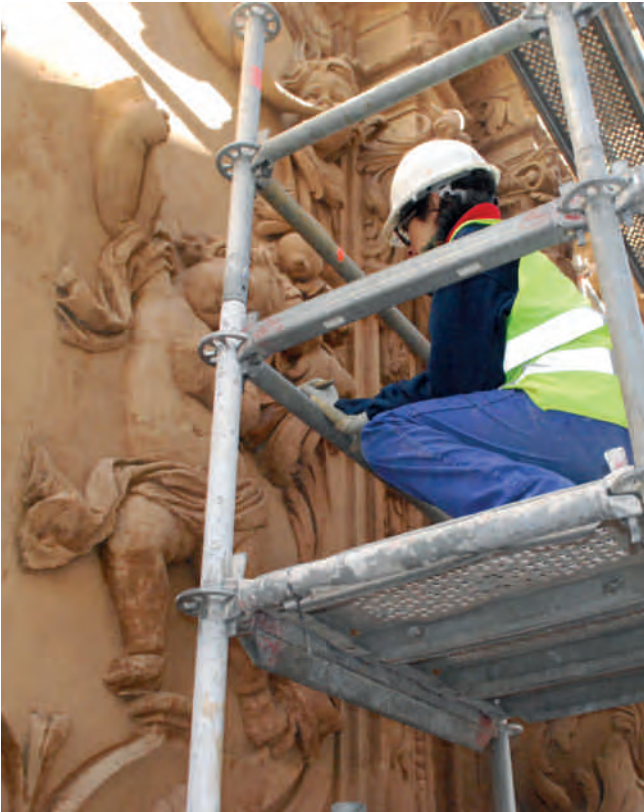
Situación parecida presentaba la portada principal, en la que a los daños de terremoto (en forma de fracturas con desprendimientos de fragmentos y desplazamientos en el dintel de entrada) hay que sumar una progresiva degradación de la piedra.

Figura 10. Trabajos de restauración de la portada.

En cuanto a la consolidación de las partes del soporte que se mostraban pulverulentas, especialmente en los laterales de su tercio inferior, se empleó silicato de etilo puro del aplicado en 3 manos consecutivas que, por el paso del tiempo, se ha demostrado ser ineficaz para resolver el problema.

ginal, encontrándose restos de ella en buen estado en el dintel, y en algunas zonas puntuales, presentándose en un tono mucho más oscuro que en el resto de la portada. Se mantuvo como criterio general mantener los restos de pátina original, reintegrándose las lagunas cromáticas selectivamente mediante veladuras hasta encajar con el color existente sin provocar cortes o fracturas entre la pátina original y el color que presentaba la piedra.

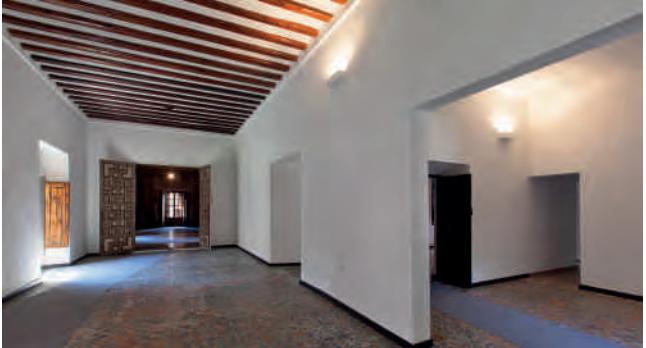
Figura 11. Restauración y rehabilitación de salones principales planta noble.

Así, en las paredes de aquellas salas que mantenían el pavimento original valenciano, y una vez cosidas con ladrillo tejar e inyecciones de mortero de cal las grietas que partían dichos elementos, y por tanto, de mayor carga simbólica, se recompuso un revestimiento tradicional a base de un estucado o enlucido liso al jaboncillo o frío a la manera tradicional y un enlucido de yeso y pintura al temple en el resto de estancias.

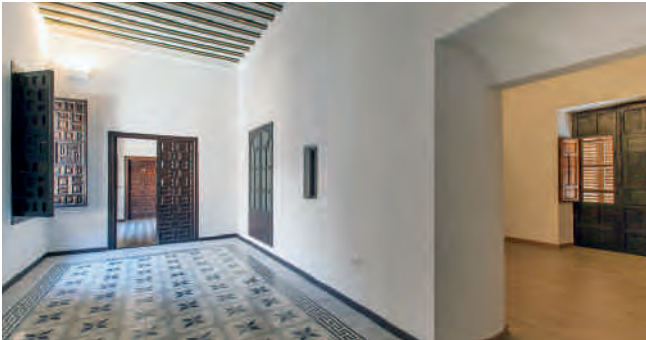
Figura 12. Restauración y rehabilitación de paramentos, pavimentos y carpinterías del salón rojo.

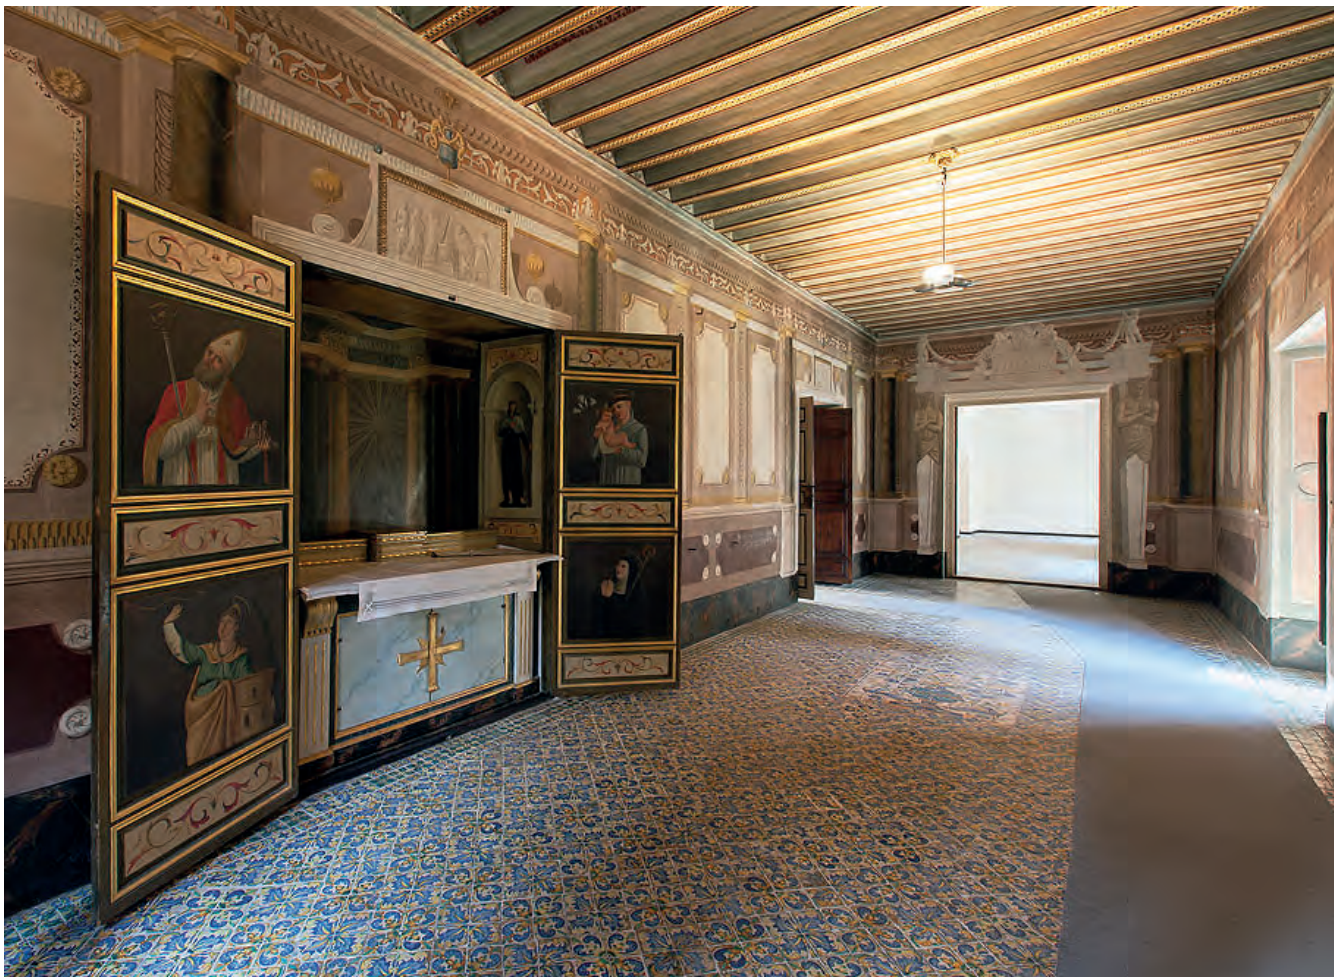
En dicha sala se han recuperado las pinturas murales, las cuales ya sufrían de patologías previas (grietas, desajustes estructurales, manchas de humedad, o un desgaste puntual por la filtración de agua a través de los forjados) acentuadas por los efectos del seísmo. Los procesos de restauración y conservación de las

Figura 13. Restauración de paramentos y elementos decorativos del salón amarillo, con el oratorio.

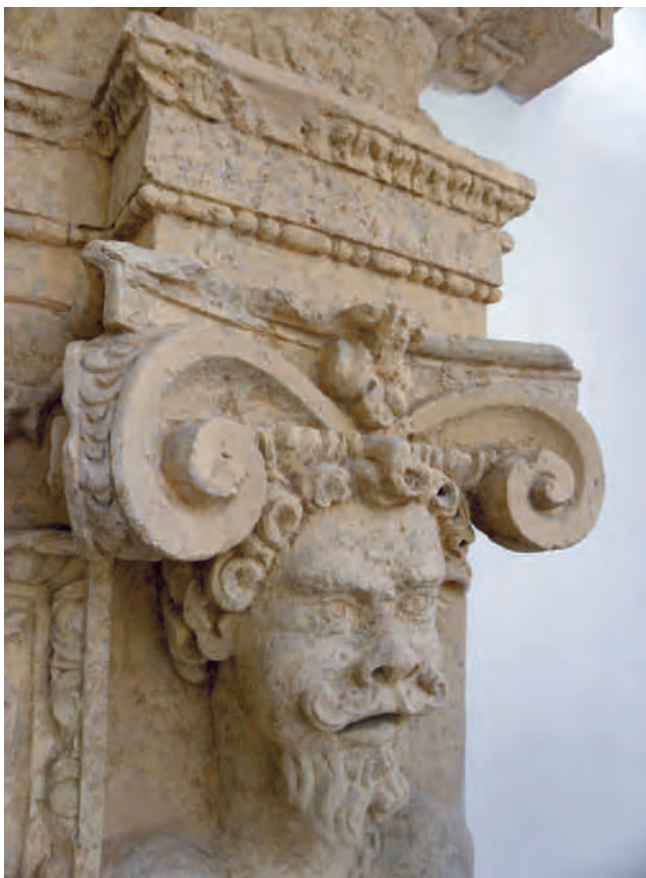
Figura 2. Detalle de la portada del MUAL durante su restauración. Fotografía: Jerónimo Granados.

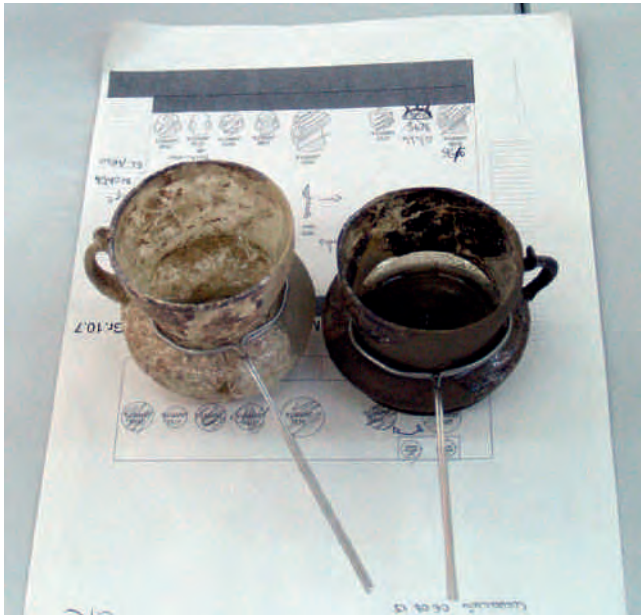
Si se analizan las bases, los soportes y los elementos de anclaje de piezas, se puede llegar a la conclusión de que las baldas interiores de pequeña dimensión no funcionaron bien, puesto que permitieron el deslizamiento y la caída de las piezas, provocando su rotura al impactar con los elementos expuestos en los niveles inferiores de las vitrinas.

Figura 6. Estudio de soportes y anclajes para los jarritos almohades del castillo de Lorca. Fotografía: Juana Ponce García.

Los trabajos contemplan la sustitución de soportes, tacos de confinamiento, elementos de apoyo y elementos de borde. Todos los nuevos elementos de anclaje y sujeción de piezas deben ser capaces de soportar movimientos sísmicos. Se han utilizado, principalmente, anclajes metálicos, forrados de material plástico para no dañar las piezas, ejecutados sin uniones o soldaduras, que resultan frágiles ante movimientos sísmicos. En su lugar, se ha recurrido a piezas únicas, manipuladas mediante diversos doblados y trenzados, que admiten cierta deformación y que permiten a las piezas expuestas una mínima oscilación, sin que queden completamente aprisionadas. Por otro lado, ha sido necesario introducir agentes desecantes para el control de la humedad local, del tipo *Art-Sorb* o similar, que han sido ocultados bajo pedestales, conformados como prismas huecos. En el interior de las vitrinas también se han colocado termohigrómetros para el control de la temperatura y la humedad.

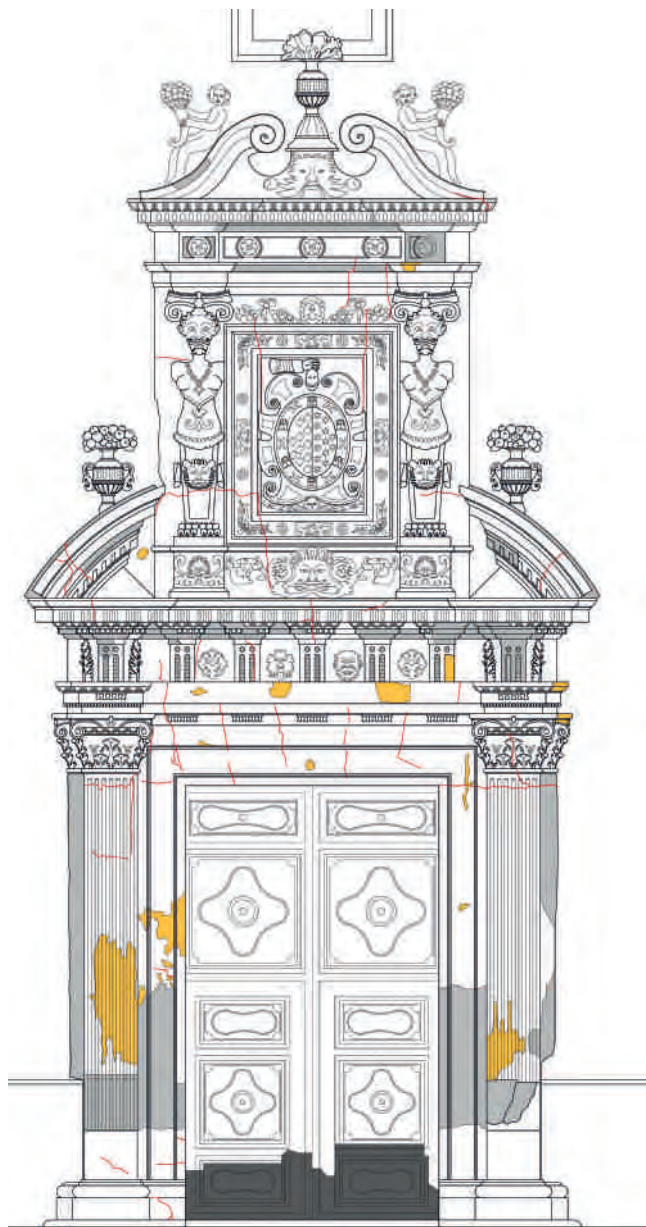
Figura 12. Estudio de patologías de la portada del Museo Arqueológico de Lorca.

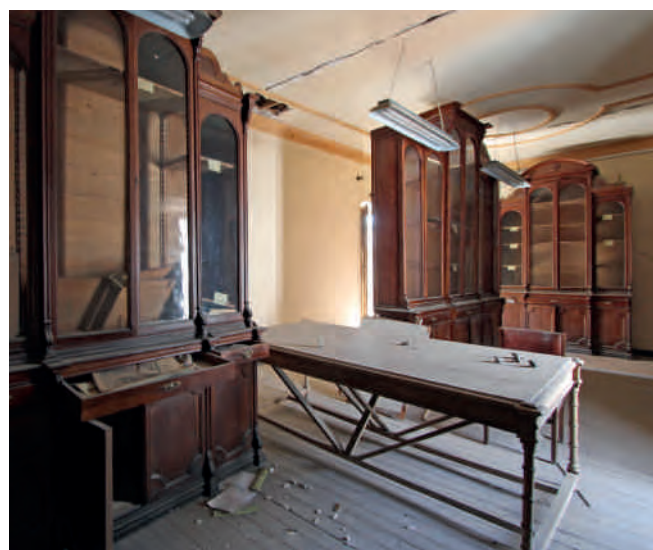
Figura 10. Biblioteca en planta alta, desmantelada tras los terremotos.

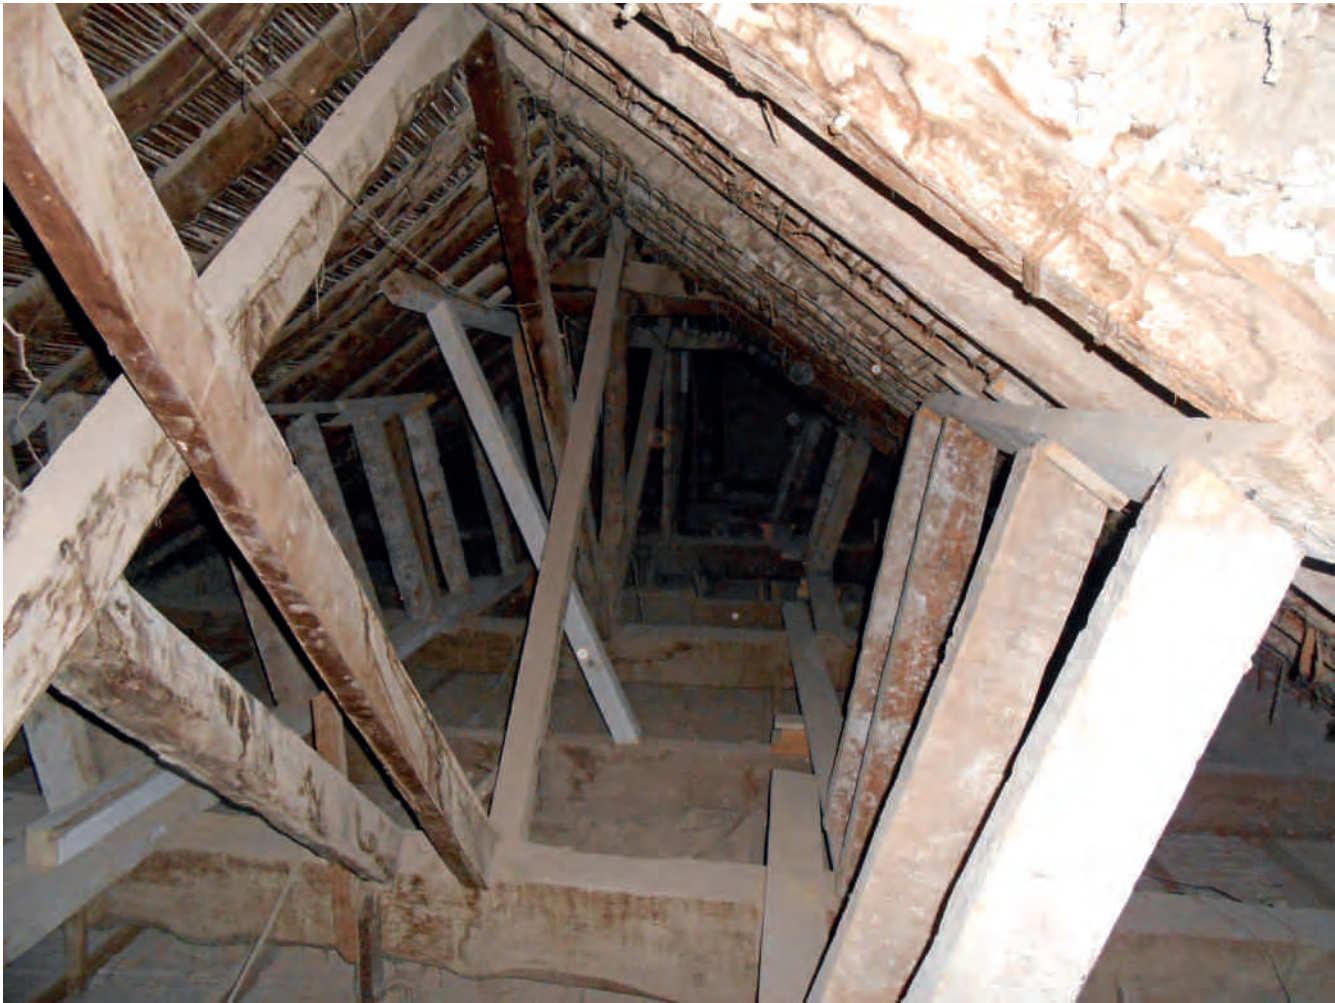
Figura 11. Cubierta sobre el salón de billar, en situación de gran precariedad estructural.

Se ha proyectado el desmontaje de todas las cubiertas, para volver a montarlas tras subsanar las deficiencias de estabilidad, de aislamiento térmico y de estanqueidad, colocando tablero sándwich de madera para aislamiento termoacústico y placa ondulada impermeabilizante bajo teja.

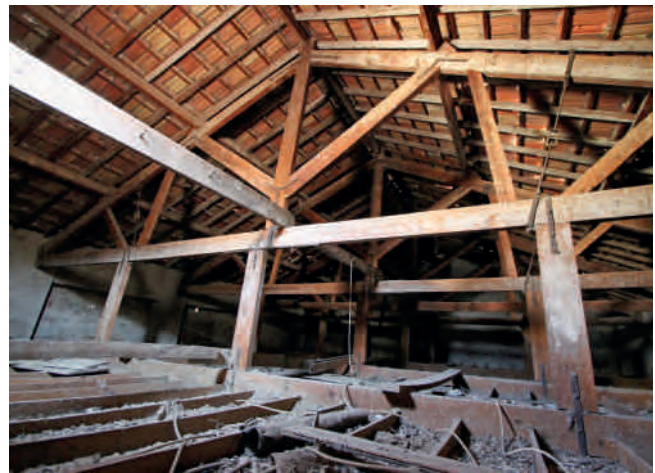
Figura 12. Cubierta sobre el salón de juego, en situación muy precaria ante fenómenos atmosféricos.

En las cubiertas de teja plana del salón de baile y del salón de juego, en que las tejas están sujetas directamente al entramado montado sobre las cerchas de cubierta (cerchas metálicas sobre el salón de baile y cerchas de madera sobre el salón de juego), sin apoyo en tablero alguno ni capa impermeabilizante, se aprecian desplazamientos y roturas de tejas, que dejan huecos al descubierto, afectando gravemente a su estanqueidad, pues por ellos penetran libremente el agua de lluvia y el polvo, dañando las ricas decoraciones y elementos artísticos de estas dependencias, especialmente las del salón de baile.

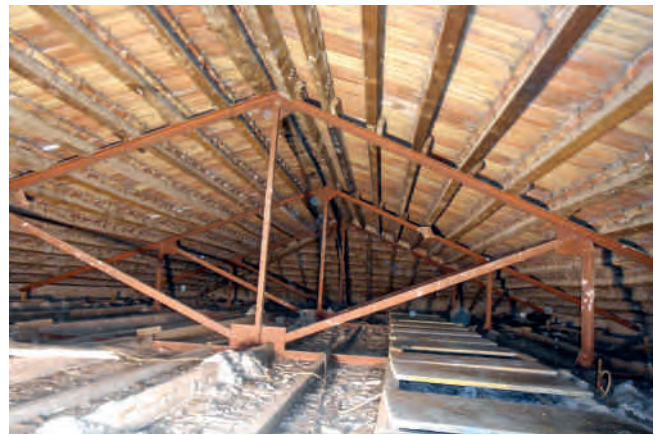
Figura 13. Cubierta sobre el salón de baile, en situación muy precaria ante fenómenos atmosféricos.

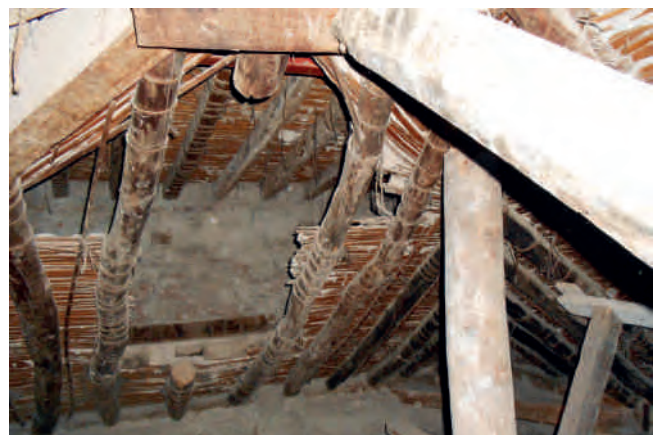
Figura 14. Cubierta del salón de billar, con faldones de cubierta superpuestos.

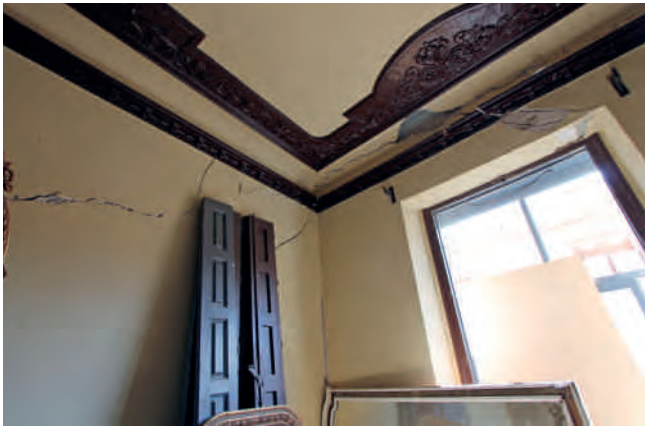
Figura 15. Daños en el Senado, en la planta noble, con fachada a Pío XII.

Es la que presenta mayores daños, los más graves localizados en las dependencias centrales con fachada a la calle Lope Gisbert, con rotura de las trabas con los muros transversales a ella, fisuras y grietas en techos; desprendimientos de pinturas y molduras de escayola; roturas, fisuraciones y grietas en elementos singulares artísticos de la decoración interior, como los relieves y molduras esculturales (salón de baile, Senado, salón paradiso, archivo, antigua sala de no fumadores y pasillo contiguo a dicha sala, construido precariamente en una franja longitudinal hurtada al patio interior) (figuras 15 y 17), con grandes grietas y desplazamiento de paramentos; otras zonas también presentan daños importantes, como el *hall* de entrada, con su pasillo perimetral descubierto, que se encuentra muy fracturado, así como el lucernario que apoya en él y que cubre el hall; también hay daños importantes en el salón de billar y en el salón de juego.

Los daños referentes a agrietamientos, pérdidas de traba entre elementos estructurales (entre muros de carga y entre forjados y muros) y fisuraciones de muros y tabiquería se repararán mediante el picado de las grietas, el sellado, el cosido y la inyección y el grapado de las mismas, con restitución de los paramentos y de los elementos decorativos a su estado previo.

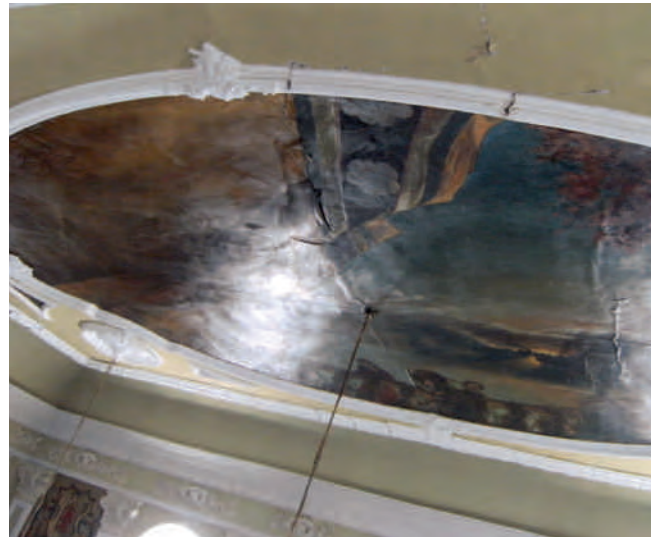
Las pinturas murales de las paredes y techo del salón de baile también se han visto afectadas, en particular la del gran óvalo del techo, que está craquelada y fracturada, a consecuencia de sus grandes dimensiones y de las tensiones sufridas por el falso techo en el que se sujeta, así como por las filtraciones de agua de lluvia procedentes de la cubierta (figura 16).

Figura 16. Daños en el lienzo de Francisco Cayuela, en el salón de baile.

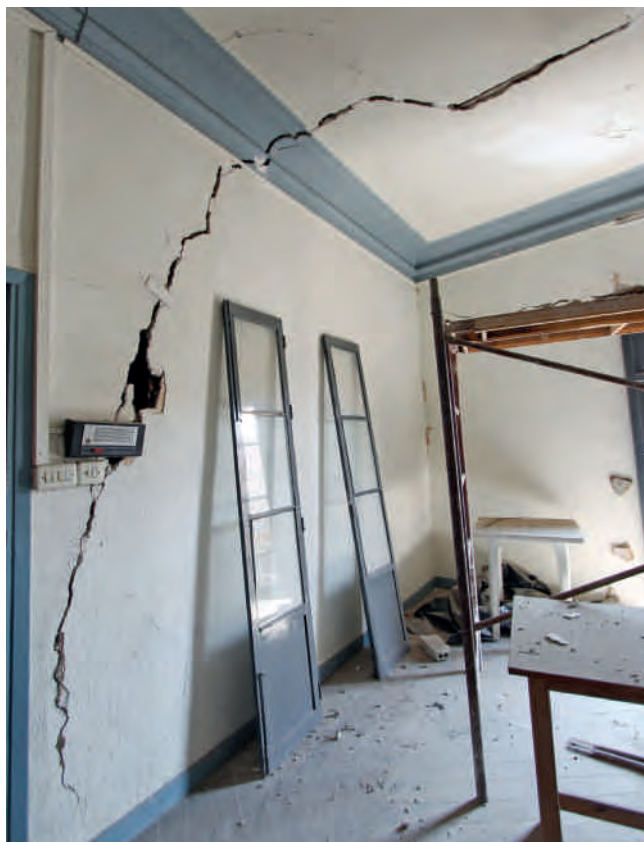
Figura 18. Daños en dependencias de la planta alta.

abren dos balcones interiores) (figura 18), con grandes grietas y desplazamiento de paramentos; también los muros y la decoración del salón de baile en este nivel presentan grietas, fisuras y caída de cascotes de molduras y elementos artísticos decorativos. El lucernario sobre el *ball* de entrada, cuyos vidrios fueron sustituidos hace unos años por vidrio armado, presenta roturas en casi todos sus elementos, habiendo perdido su estanqueidad; desde las fechas del terremoto estas patologías se intentaron corregir provisionalmente con la colocación de un gran plástico sujeto con grandes pinzas a los bordes del lucernario; en el transcurso de estos cuatro años dicha lámina de plástico ha sufrido desgarros, roturas, desplazamientos y plegados, por lo que actualmente no llega a desempeñar eficazmente la misión para la que fue colocada.

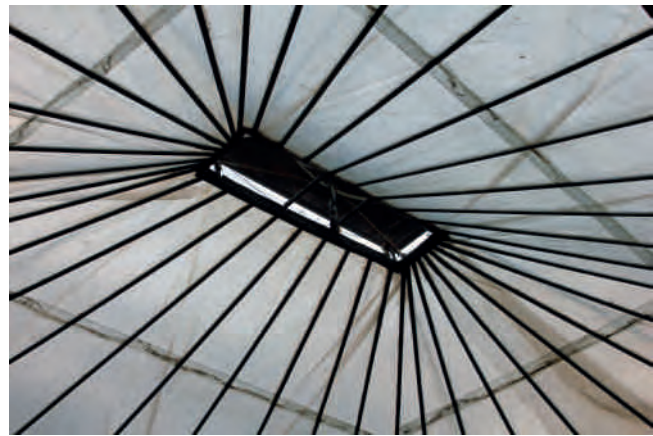
Figura 20. Detalle de plástico de cubrición del lucernario, ahora arrugado.

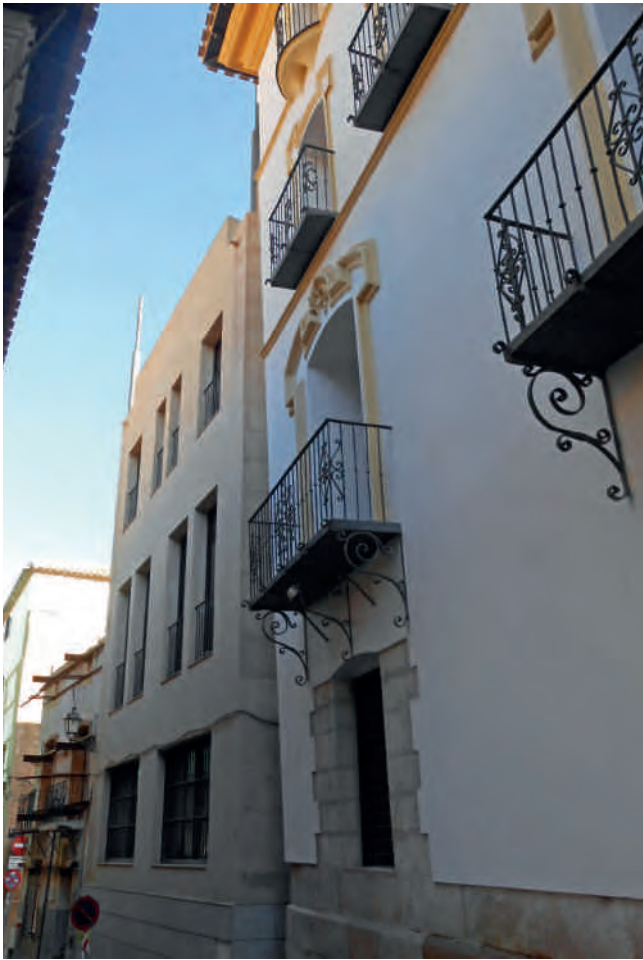
La situación del edificio, a caballo sobre la muralla y con doble acceso por sus dos fachadas opuestas, una intramuros y otra extramuros de la muralla, con un desnivel superior a 6 m entre las calles Abad de los Arcos y Cava, plantea una teórica situación de vulnerabilidad ante una situación de riesgo sísmico, máxime por el riesgo adicional que significa el desplome hacia la calle, de unos 50 cm, que presenta la fachada a la calle Abad de Los Arcos en su extremo izquierdo (figuras 3 y 4).

Figura 3. Fachada principal desplomada hacia la calle en su ala norte.

Ya se ha indicado antes que la fachada del cuerpo principal a la calle Abad de los Arcos presenta desde antiguo un considerable desplome, de unos 50 cm, en su lado izquierdo, que fue arriostrada convenientemente al resto del edificio durante las anteriores obras de rehabilitación. Esta solución tuvo un buen comportamiento durante los terremotos y no se detectaron daños de consideración en esta fachada, cuya restitución a la verticalidad no es posible.

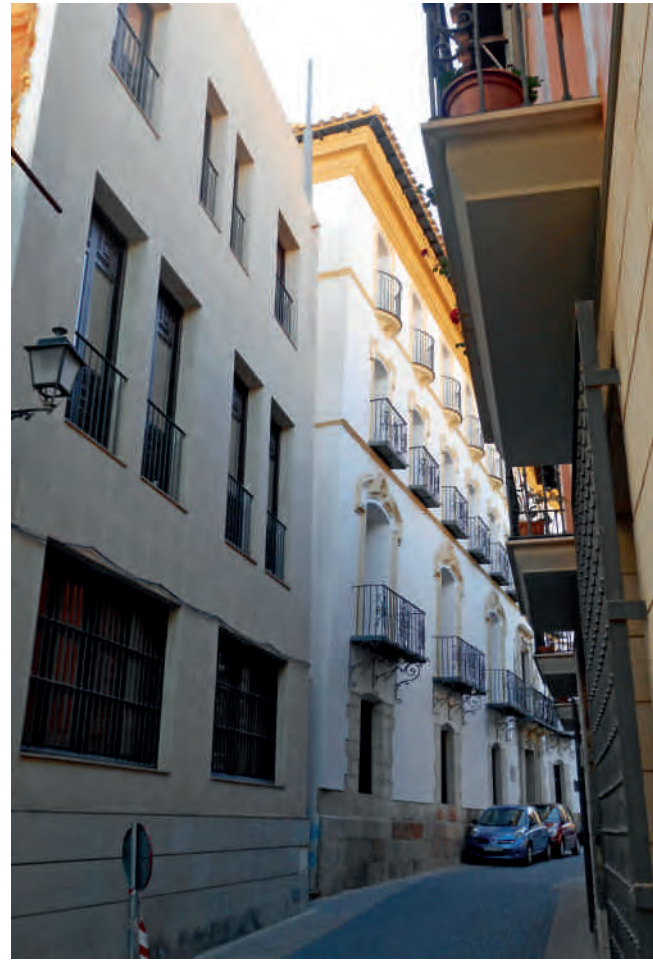
Figura 4. Desplome de la fachada principal hacia la calle Abad de los Arcos.

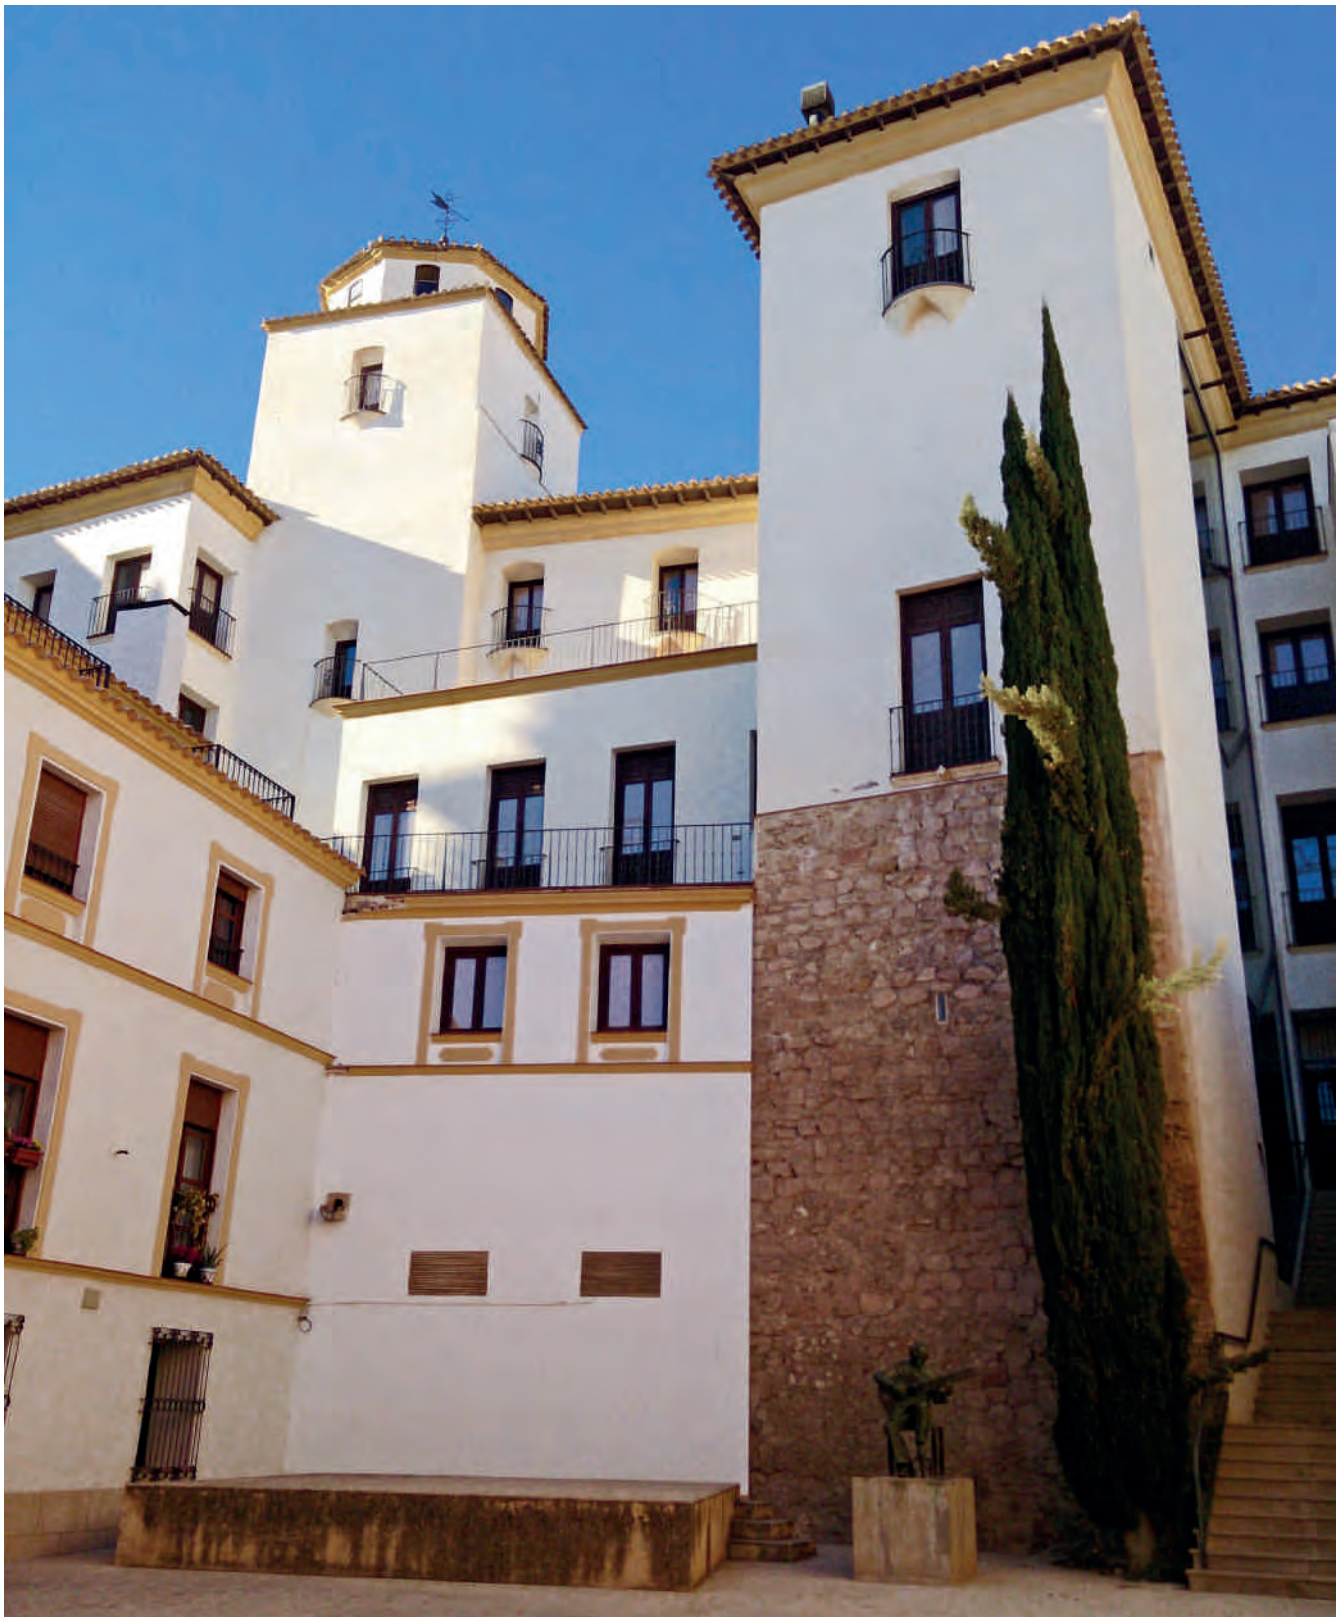
En el antiguo torreón de la muralla árabe, el torreón T-20, que aloja el montacargas y uno de los núcleos de escalera, se produjo una grieta inclinada, de cierta relevancia, en la fachada de nueva fábrica de ladrillo que da a la escalera exterior de acceso al edificio desde la plaza de Simón Mellado, precisamente en el cerramiento de la caja del montacargas. Se demolió y reconstruyó la parte afectada, que fue trasdosada interiormente por

Figura 5. Fachada trasera a calle Cava, con torreón de la muralla integrado en el edificio.

elementos de estructura metálica arriostrados a la estructura metálica interior de esa zona; estos trabajos permitieron también atirantar el muro de mampostería que se conserva del torreón primitivo, para atajar el pequeño basculamiento que se había producido hacia el exterior y que era el que había provocado la grieta antedicha, mediante la construcción de una pantalla de hormigón embutida en la estructura metálica, que actúa de contrapeso, anclando a ella los tirantes del muro del torreón, saneando, además, la fábrica, mediante su sellado y cosido (figura 5).

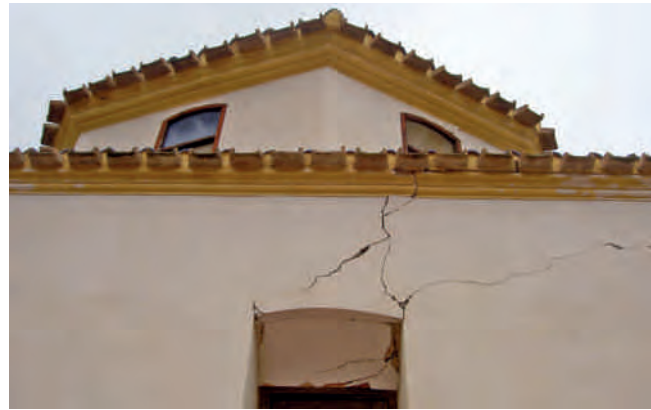
Figura 7. Daños del terremoto en el torreón de la escalera principal.

El torreón cuadrangular que acoge la escalera principal, que está rematado por un tambor octogonal y coronado con una cubierta acampanada, es el elemento que domina el *skyline* del edificio y destaca en el paisaje urbano del casco histórico de Lorca (figuras 6, 7, 8 y 9); en este torreón se produjo el agrietamiento del remate de la parte cuadrangular, en la línea de los dinteles de las ventanas superiores, con rotura y fragmentación de los aleros del primer nivel del tejado,

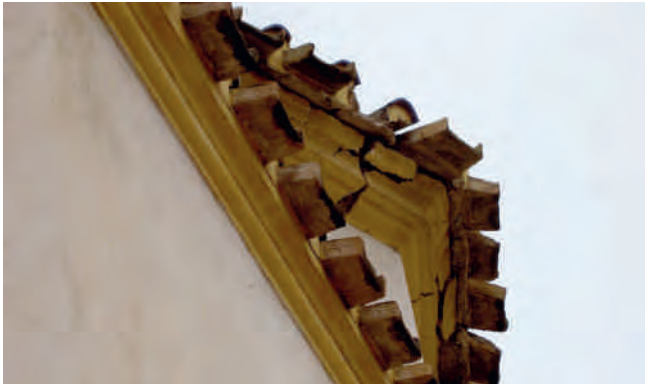
Figura 8. Daños del terremoto en el alero del tambor de remate del torreón.

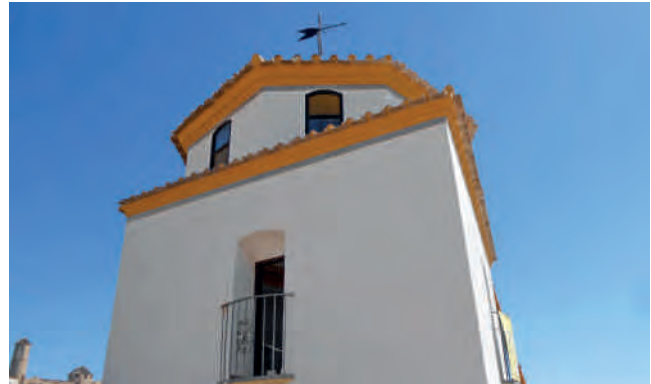
Figura 9. Torreón y tambor de la escalera principal, reparados y zunchados.

En el tejado acampanado sobre la cúpula del torreón de mayor altura, afectado por los daños estructurales ya descritos, se realizó el desmontaje y la reconstrucción completa de los faldones del tejado afectados por los daños, con reutilización de las piezas originales de barro, vidriadas en las cumbres y planas en las canales. En las restantes cubiertas de teja árabe, sin apenas daños, se realizó la revisión de los distintos paños, reubicando adecuadamente las piezas sueltas o removidas y reponiendo las piezas rotas.

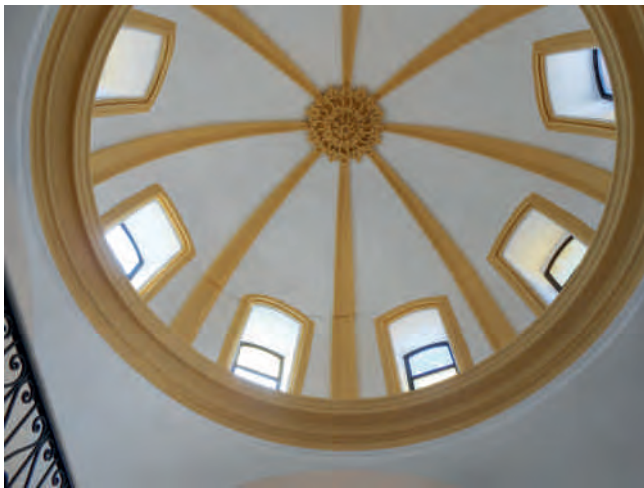
así como otro agrietamiento mayor en la línea de los dinteles de las ventanas del tambor octogonal, que en su interior acoge una cúpula, nervada y semiesférica, ejecutada con doble rosca de ladrillo; se produjo la rotura, la fragmentación y el desplazamiento de los aleros del segundo nivel del tejado, sobre el tambor, con craquelado, giro y grave fractura de la cúpula interior, que originó, a su vez, la rotura y el desplazamiento de sus nervios y molduras y la caída de cascotes por el hueco de escalera, hasta alcanzar la planta baja. Se ejecutó el saneamiento, el sellado y cosido de las grietas, la reconstrucción y el aseguramiento de los aleros fragmentados, el desmontaje y la reconstrucción del tejado y la reparación interior de la cúpula, con recomposición de la doble rosca de ladrillo, y de sus pechinas de apoyo, quedando testimonio del giro producido en la cúpula por el desplazamiento, que se ha mantenido, tras la reparación, en los nervios de la semiesfera y en los recercados interiores de los huecos (figuras 10 y 11).

Figura 10. Daños del terremoto en la cúpula de la escalera principal.

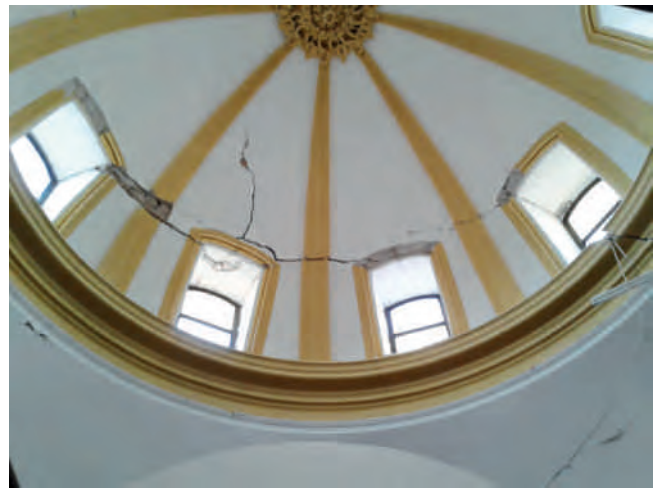
Figura 11. Cúpula de la escalera principal restaurada.

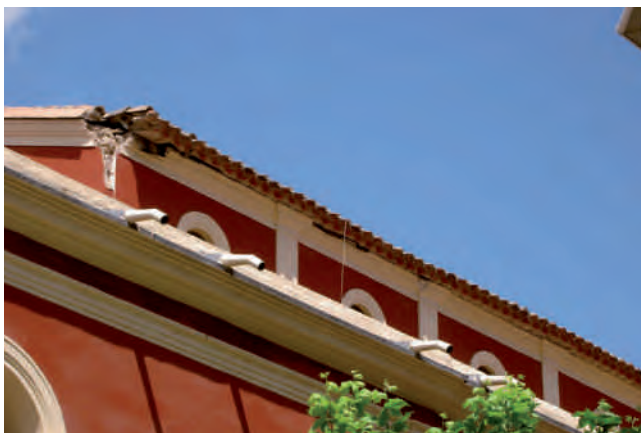
Figura 5. Cornisa rota y alero desplazado en la fachada lateral izquierda.

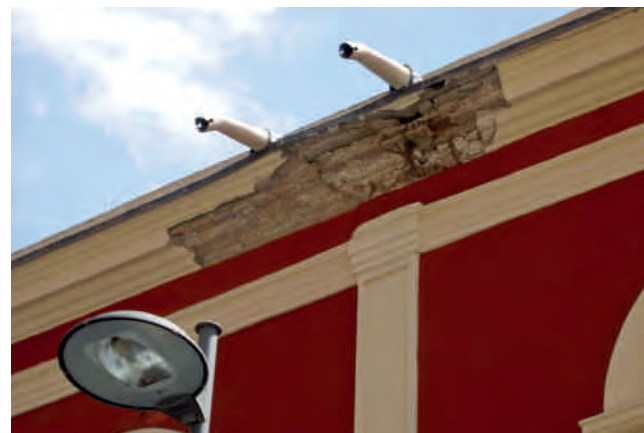
Figura 6. Cornisa rota en la fachada lateral derecha.

presentaban un riesgo potencial de caída de elementos o cascotes sobre el escenario y el foso de la orquesta; los faldones de la cubierta sobre la sala del público presentaban ondulaciones que exigían un chequeo de su estabilidad estructural y una recomposición de los mismos, pues muchos de los ríos y lomos de las tejas estaban desencajados, desplazados y/o volcados como consecuencia del terremoto (figura 7); la caída sobre distintas dependencias de elementos estructurales de la cubierta de la crujía perimetral, tales como bovedillas cerámicas, rollizos de madera, ladrillos y elementos de la antigua estructura de cubierta, en zonas en las que persistían varias capas superpuestas de elementos estructurales y/o falsos techos, que quedaron inutilizados en las sucesivas actuaciones realizadas sobre el inmueble, pero que no habían sido suprimidos y que con el terremoto se convirtieron en auténticos proyectiles (figura 12); los aleros perimetrales de la cubierta, en las cuatro fachadas, también sufrieron daños a consecuencia de los terremotos y un tramo del alero a la calle Príncipe Alfonso (figura 6) se desprendió y cayó sobre la vía pública.

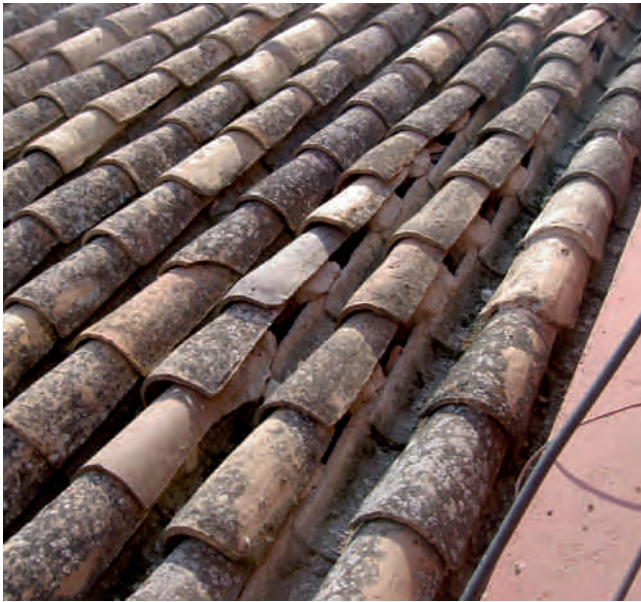
Figura 7. Ríos de tejas desplazados en el tejado sobre el patio de butacas.

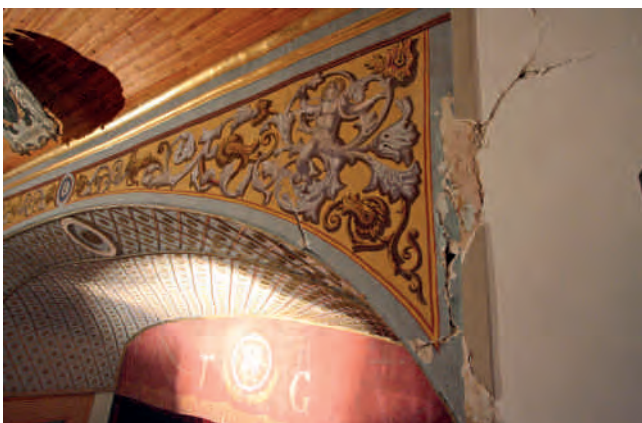
En la zona del fondo del escenario se produjo un derrumbe parcial del muro, ya descrito al analizar las cubiertas; igualmente, el gran arco que enmarca el escenario, que separa este de la sala del público, quedó fracturado en varios puntos fronterizos entre las plantas y los muros transversales (figura 9).

Figura 9. Agrietamiento y pérdida de material en la embocadura del escenario.
