La recuperación del patrimonio cultural de la ciudad de Lorca

Edición 2016

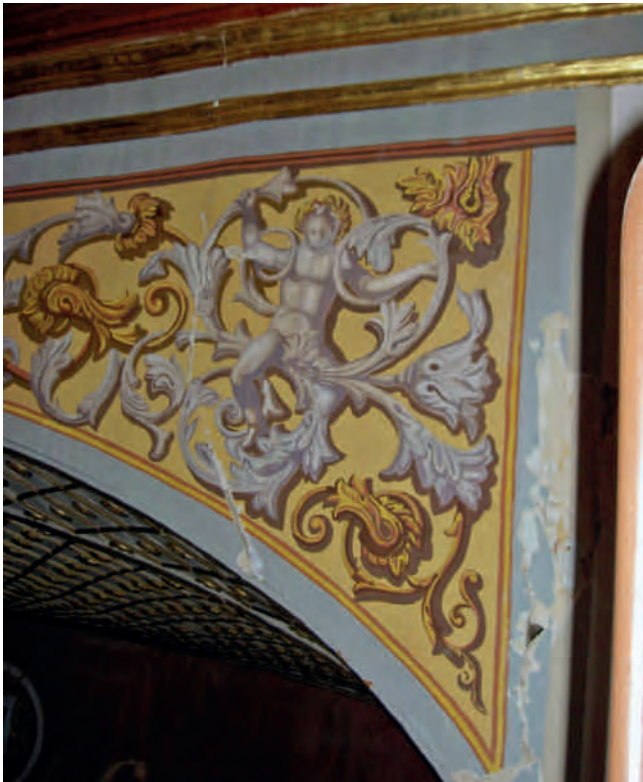
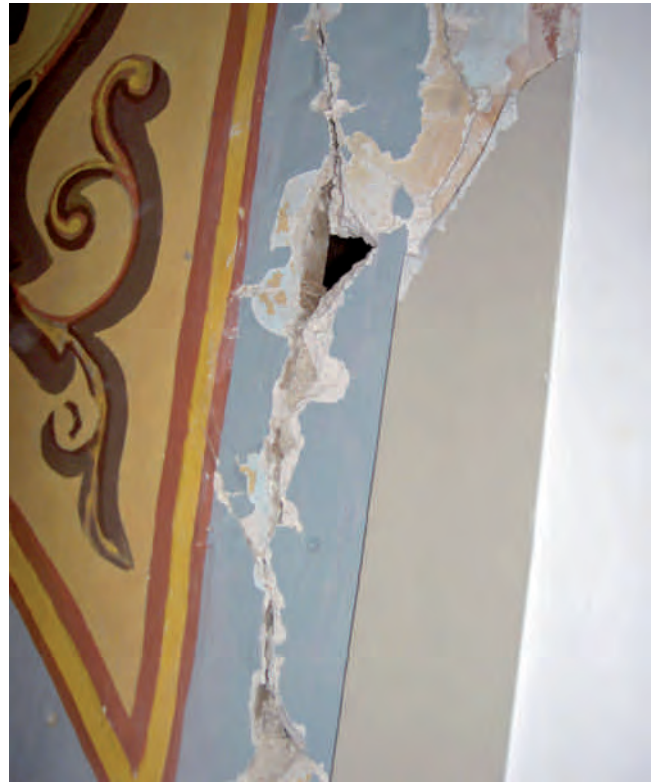
Los falsos techos, fueran estos de escayola o de placas desmontables, también presentaban daños generalizados. Igualmente, las escayolas y pinturas decorativas del gran arco que enmarca el escenario sufrieron agrietamientos, fisuras, caída de fragmentos, pérdidas de elementos compositivos y desplazamientos parciales (figuras 10 y 11).

Figura 10. Agrietamientos en la embocadura del escenario.

Figura 11. Detalle de pérdida de material en la embocadura del escenario.

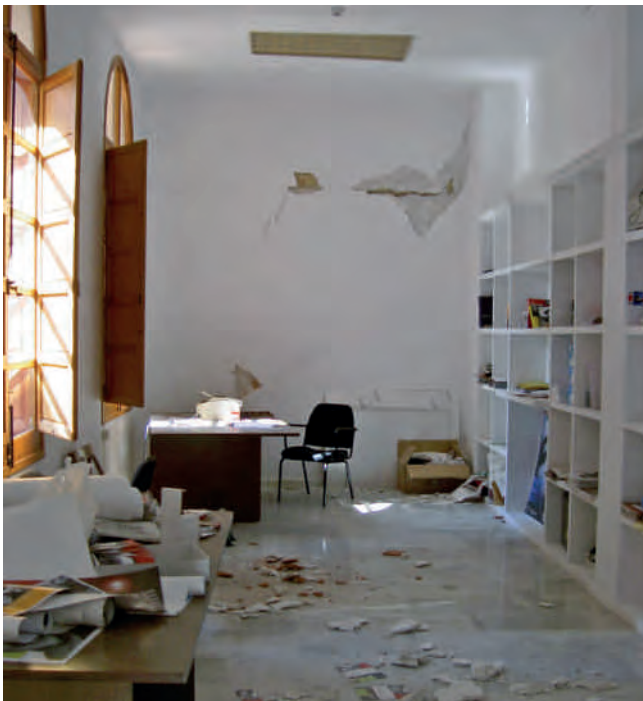
Figura 12. cascotes caídos de falsos techos y paredes.

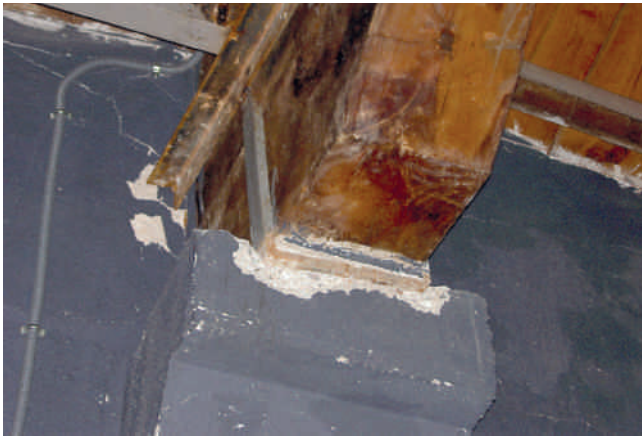
Entre ellos, cabía destacar los siguientes: las patologías apreciadas en las ménsulas de hormigón en que apoyan las cerchas de la cubierta del escenario, con pérdida de masa y fisuraciones en sus aristas y elementos de borde (figura 14); el deslizamiento hacia la calle de un faldón del tejado de la zona del escenario, en la dirección del propio faldón, con rotura exterior del alero, en la zona más próxima a la calle Doctor Arcas Meca (figura 5); la fractura, en esa misma zona, del muro de carga del fondo del escenario, con derrumbe parcial del mismo, en la parte en que se encuentra con los faldones de cubierta, a varios niveles, la más próxima a la esquina entre la plaza de Colón y la calle Doctor Arcas Meca; había dos cerchas tabicadas, a distintas alturas, una con ladrillo y otra con entramado de madera, cañizo y yeso (figura 8), en la vertical del arco de escayola de embocadura del escenario, fábricas que estaban fracturadas como consecuencia del terremoto y que

Figura 13. Pérdida de masa en ménsula de hormigón por apoyo de cercha.

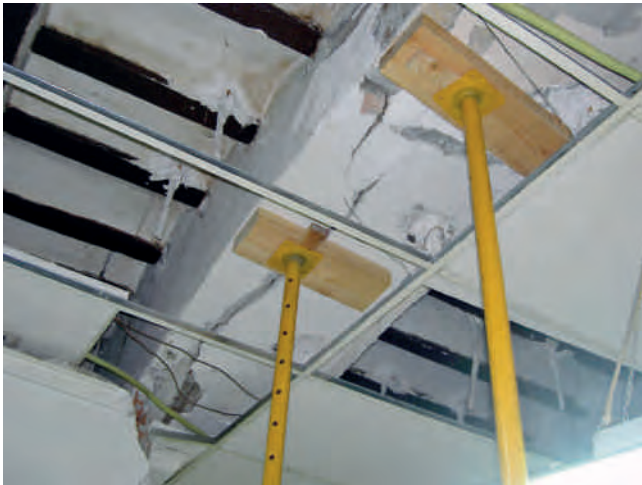
Los terremotos de 2011 multiplicaron sus efectos sobre la parte de propiedad privada, evidenciando las carencias que sufría por no haber intervenido en ella en las dos últimas rehabilitaciones del teatro; así, todo el entramado de la estructura horizontal quedó en situación de ruina, con jácenas y viguetas quebradas (figura 15), tabiques agrietados (figura 16), juntas de pavimento abiertas, suelo de planta baja hundido y techos de escayola caídos o a punto de caer.

Figura 14. Cargadero arruinado en la vivienda que está integrada en el edificio.

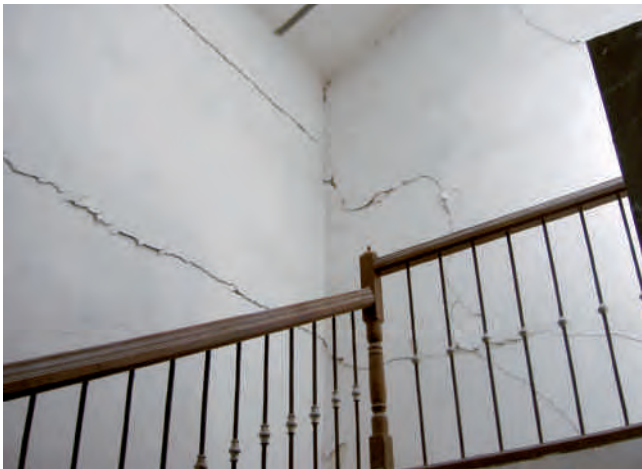
Figura 15. Agrietamiento de tabiquería en la escalera de la vivienda.

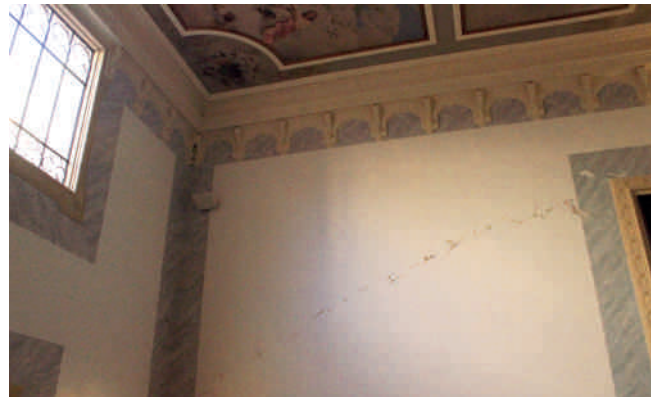
De igual modo, el tabique frontal de la caja de escalera, sufrió con el golpeo de la misma en el descansillo, fisuras y grietas de mayor consideración (figuras 7 y 8).

Figura 8. Grietas y fisuras horizontales en paramentos de caja de la escalera.

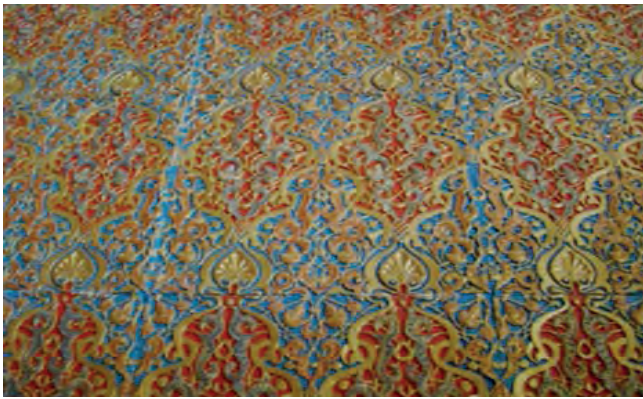
Figura 9. Paneles recolocados de la sala neonazari.

Como se ha mencionado anteriormente, los trabajos de recolocado de los paneles decorativos de la sala neonazarí (figura 9) dieron lugar al hallazgo de pinturas originales que han permanecido ocultas durante años y que merece la pena rescatar y conservar, para ello, se realizó un estudio previo artístico de dicha sala para comprender mejor el estilo y organización de la misma.

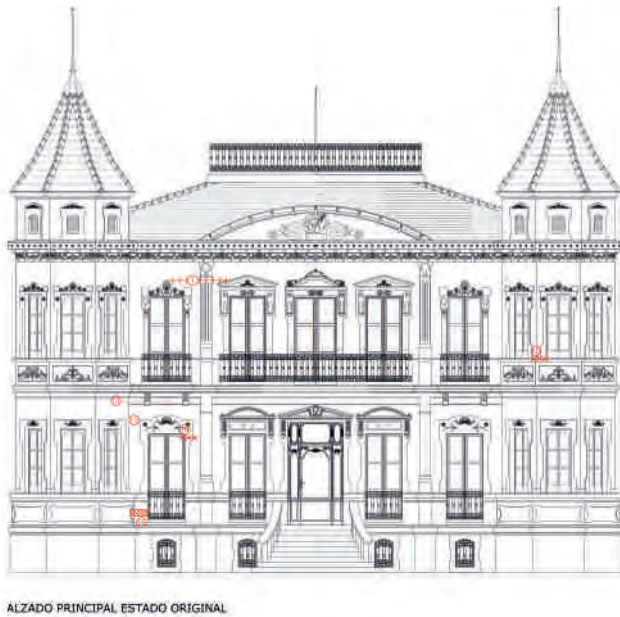
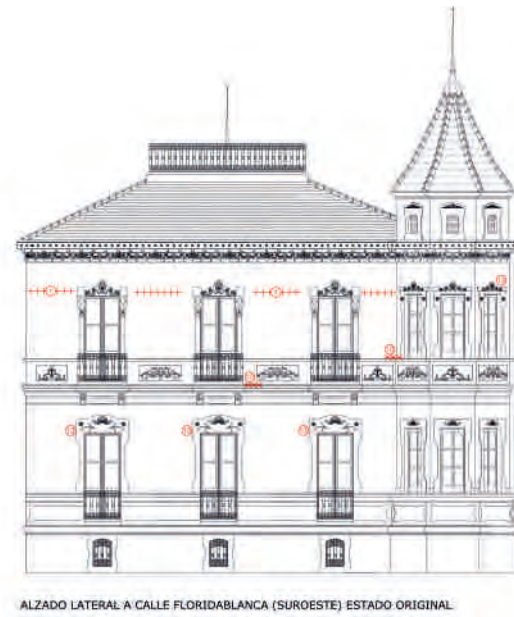
Figuras 11 y 12. Alzados principal y lateral con indicación de daños en rojo.

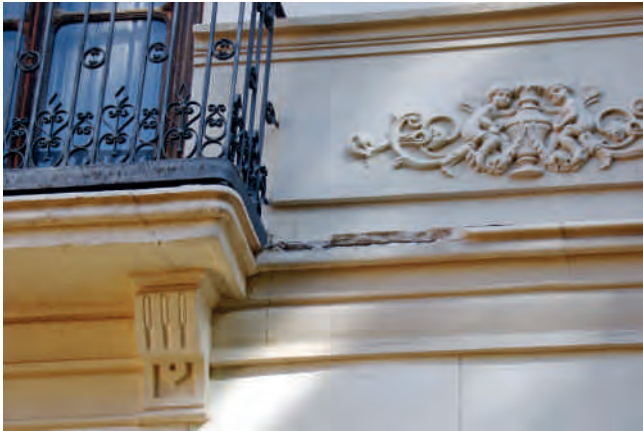
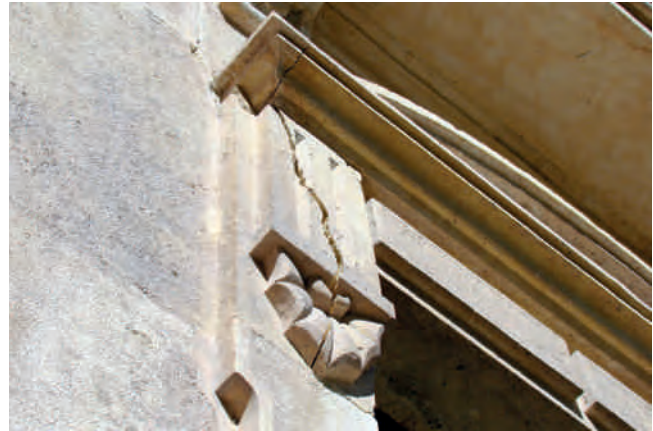
En el exterior, cuenta con un extenso jardín perimetral con tres grandes fuentes frente a la casa y zonas cubiertas de césped con parterres que dibujan formas sinuosas entrelazadas con rosales, y donde se sitúan caprichosamente varias estatuas de piedra. Todos estos elementos se vieron afectados por las sacudidas sísmicas, en mayor o menor medida, presentando desde fisuras en los revestimientos hasta grietas de mayor importancia en su estructura, así como la pérdida de material en zonas determinadas de algunos sillares (figuras 13 y 14).

Figura 13 y 14. Daños en molduras y grietas en fachadas.

En el exterior, en lo referente a la fachada cabe destacar las actuaciones a nivel estructural mediante la elaboración de injertos en los sillares del zócalo, tanto con piedra natural como de mortero pétreo y la ho-

mogeneización cromática de las piezas con veladura mineral, para integrar dichos injertos, además de un rejuntado con mortero pétreo en aquellas zonas donde se habían marcado y dañado las juntas entre sillares con una aplicación posterior de protector hidrofugante. El grado de intervención a la hora de reponer volúmenes de sillares es muy variable, y está supeditado al tipo de restauración, en este caso optamos por la opción más conservadora.

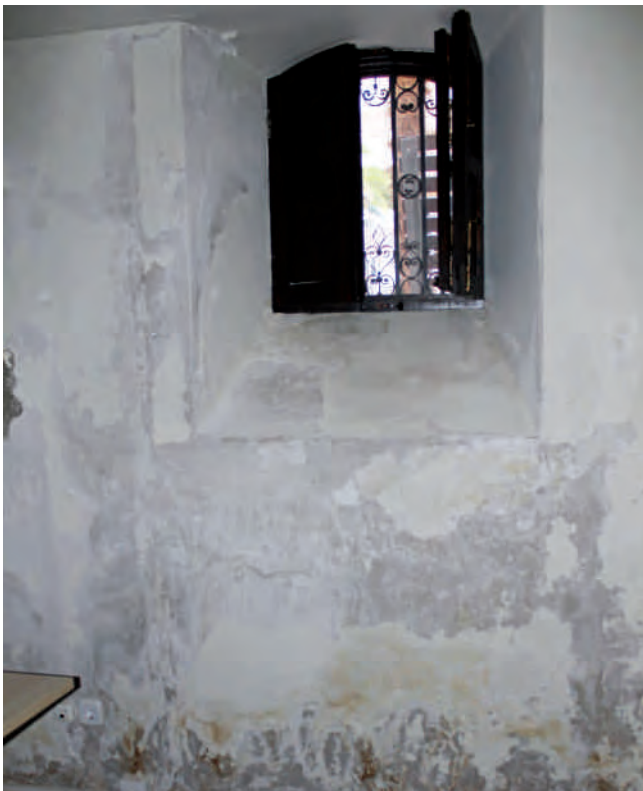
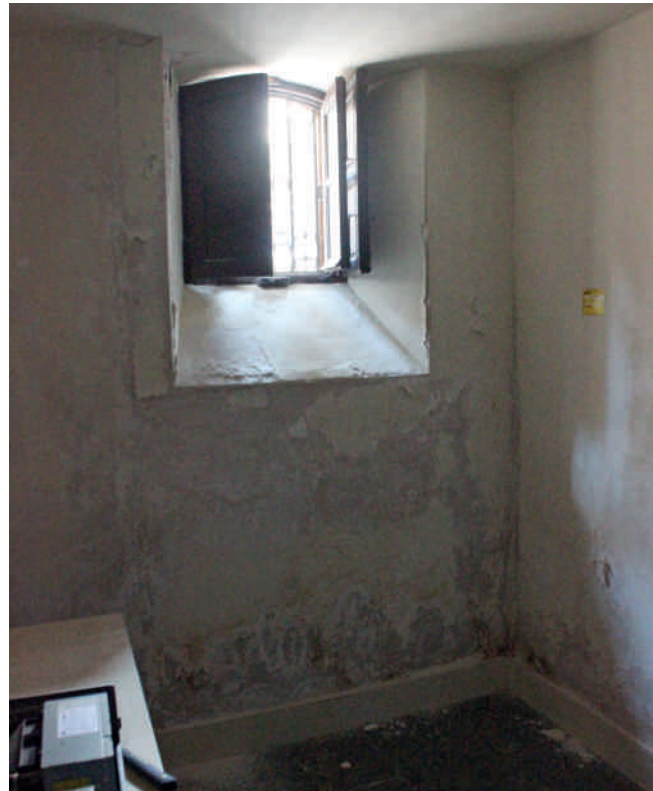
Otro problema que afloró más tarde con las inundaciones de septiembre 2012, fue el mal funcionamiento de la instalación de saneamiento del sótano, provocando la subida del nivel de agua por el interior desde el aseo ubicado en el mismo, debido a la dife-

rencia de cota entre la red municipal de alcantarillado, a un nivel superior y la instalación interior de la propiedad mucho más baja e incapaz de conducir el exceso de agua hasta la acometida general (figuras 15 y 16).

Figuras 15 y 16. Importantes humedades en sótano.

También se llevó a cabo la reparación del sistema de saneamiento del edificio que presentaba deficiencias en su funcionamiento, consistente en la colocación de un sistema de bombeo de las aguas residuales del sótano hasta el pozo de registro exterior conectado con la red general municipal, así como la colocación de una válvula antirretorno. Tras la reparación de los soportes, se llevaron a cabo las actuaciones de restauración de los elementos decorativos del edificio, tales como molduras de escayola, panelados de madera de la sala con decoraciones árabes, y revestimientos continuos en paramentos verticales y horizontales, mediante reposición de fragmentos hechos con moldes tomados de los originales, adhesivos de alta resistencia y masillas de restauración específicas para escayola y madera o estucos coloreados similares a los existentes.

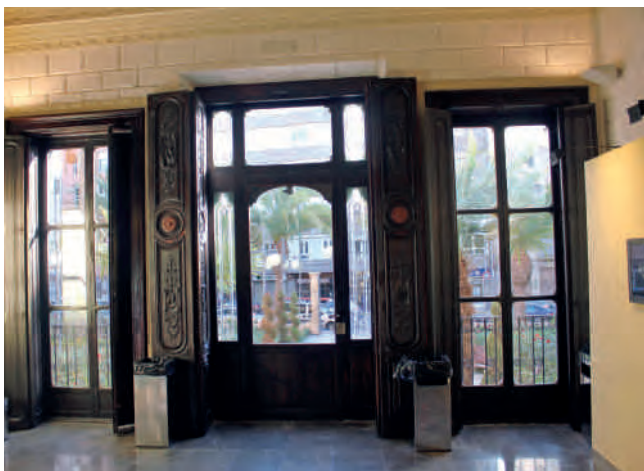
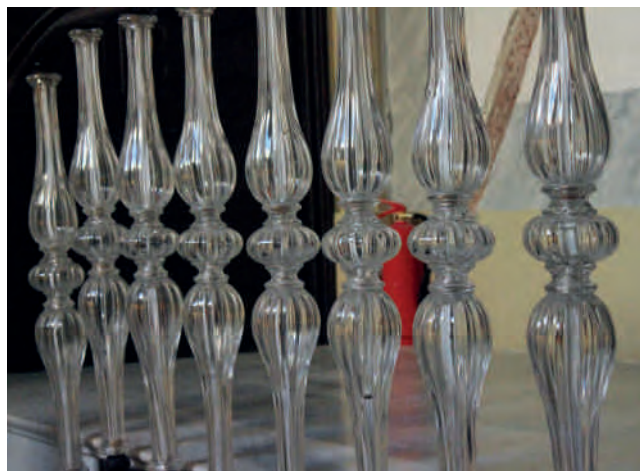
Figuras 17 y 18. Piezas de vidrio de la barandilla y puerta de acceso de carpintería tallada.

Las piezas rotas de vidrio de la barandilla de la escalera central se repusieron con piezas iguales a las originales. Mientras que en el caso de las carpinterías se procedió a un saneado de la superficie de madera a base de lijado y barnizado de las mismas, así como la restauración de los herrajes metálicos y su protección con esmaltes para evitar la corrosión (figuras 17 y 18).

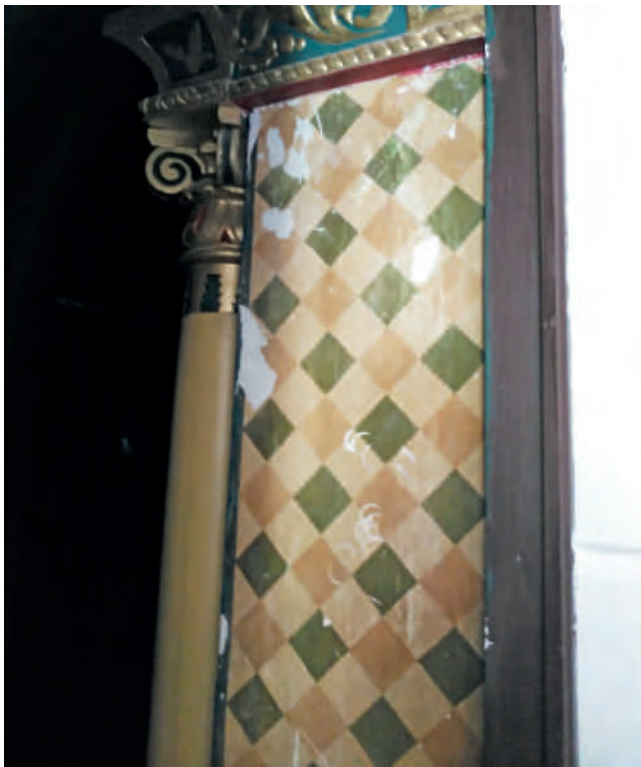
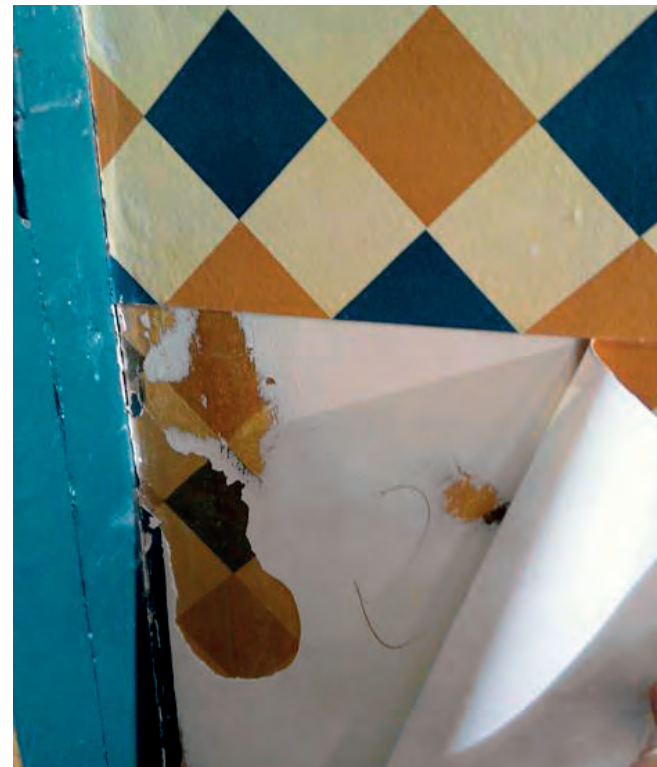
Se ha podido comprobar que existen en la actualidad papeles pintados sobre algunos de los espacios decorativos que cubren esta estancia (dinteles y jambas de las puertas). A simple vista se puede ver que no son elementos originales, por su textura, color, calidad y gramaje, pero corresponden con los esquemas compositivos documentados en las fotografías de principios del siglo XX que se han podido consultar en los archivos. El deterioro derivado del ataque biológico y ambiental es patente en todos los pliegos de papel. Se han degradado, posiblemente por la calidad del propio material, dando como resultado pérdidas de película de color y de soporte. Para la reintegración de estos paneles decorativos se propuso como metodología de actuación la utilización de acuarelas y reintegración diferenciadora, así como la aplicación de un biocida que prolongue la vida del material.

Siguiendo con las patologías de este material, también se han encontrado pliegos de papel que por la acción, posiblemente de la humedad ambiental y de la degradación del adhesivo que los pegaba al soporte, se habían desprendido de su ubicación y se encontraban en riesgo de caída o desprendimiento total, los fragmentos desprendidos de papel dejaban ver una superficie lisa y blanca de escayola, pero también se apreciaban bajo esta capa trazas de restos de pintura mural.

Figuras 19 y 20. Papeles pintados algunos sobre pinturas murales originales.

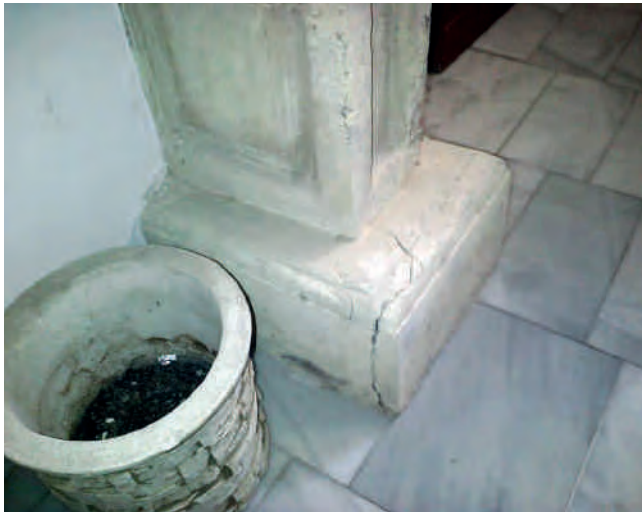
Figura 7. Daños en basas de soportes.

Por otro lado, en la zona antigua de la edificación, ejecutada a base de sillares, muros y pilastras de piedra, se observó la pérdida de material en algunos de estos elementos ubicados en el acceso a la sala de cabildos y en varias arcadas que conforman el pasaje exterior de la fachada principal, también se podía observar elementos arenizados y fragmentos desprendidos de los sillares (figuras 7 y 8).

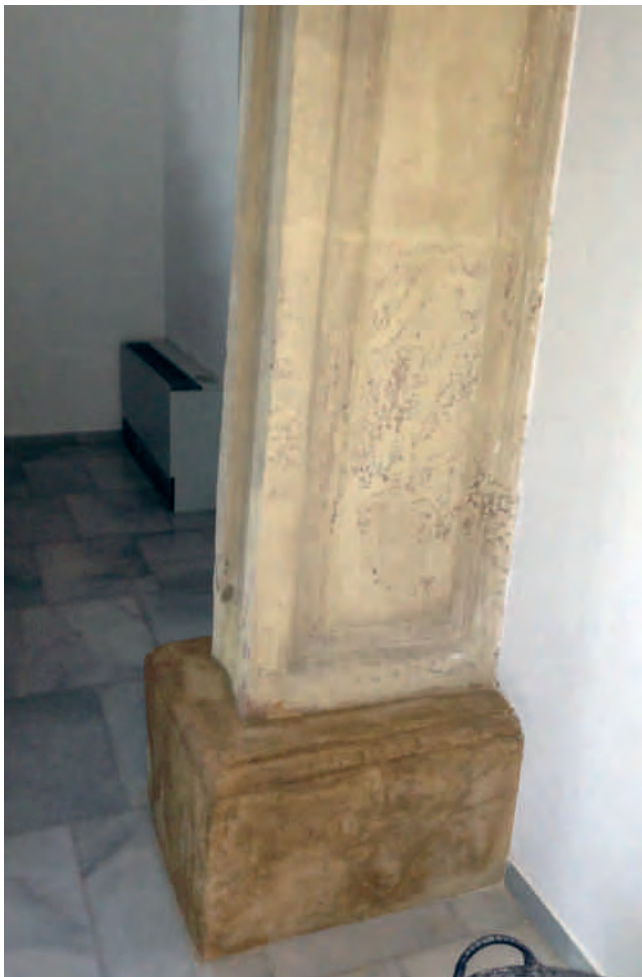
Figura 8. Daños en soportes y pilastras.

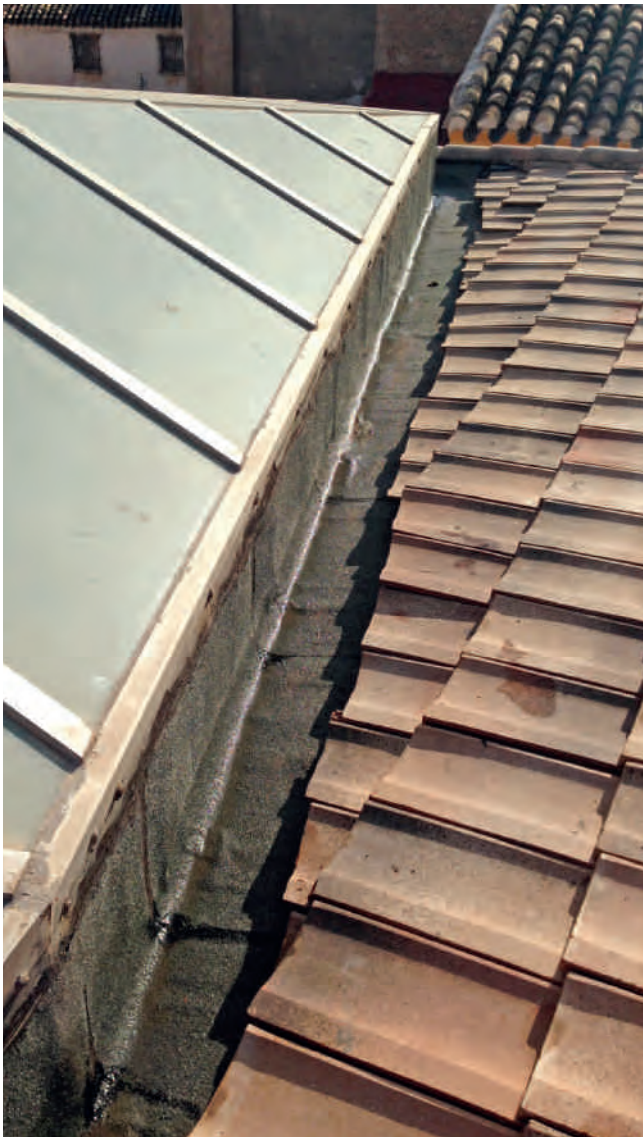
Antes del inicio de las obras aparecieron en el interior manchas de humedad en algunos puntos críticos de la cubierta, como el encuentro de la misma con el lucernario del patio y una esquina de la estancia siguiente a este, por lo que se realizaron pruebas de estanqueidad en dicha cubierta para localizar todos estos puntos de filtración. En resumen, se producían filtraciones de agua en los encuentros de diferentes

materiales debido al deterioro de las juntas por los movimientos sísmicos (figuras 9 y 10).

Figura 10. Canalón en encuentro entre paramentos.

En la cubierta, tras la prueba de estanqueidad realizada, se procedió al levantado de toda la superficie de teja del faldón en contacto con el patio interior, para impermeabilizar por completo el mismo y sellar las juntas entre los diferentes paramentos, así como su encuentro con el lucernario para resolver el problema de las filtraciones de agua. Previamente se pre-

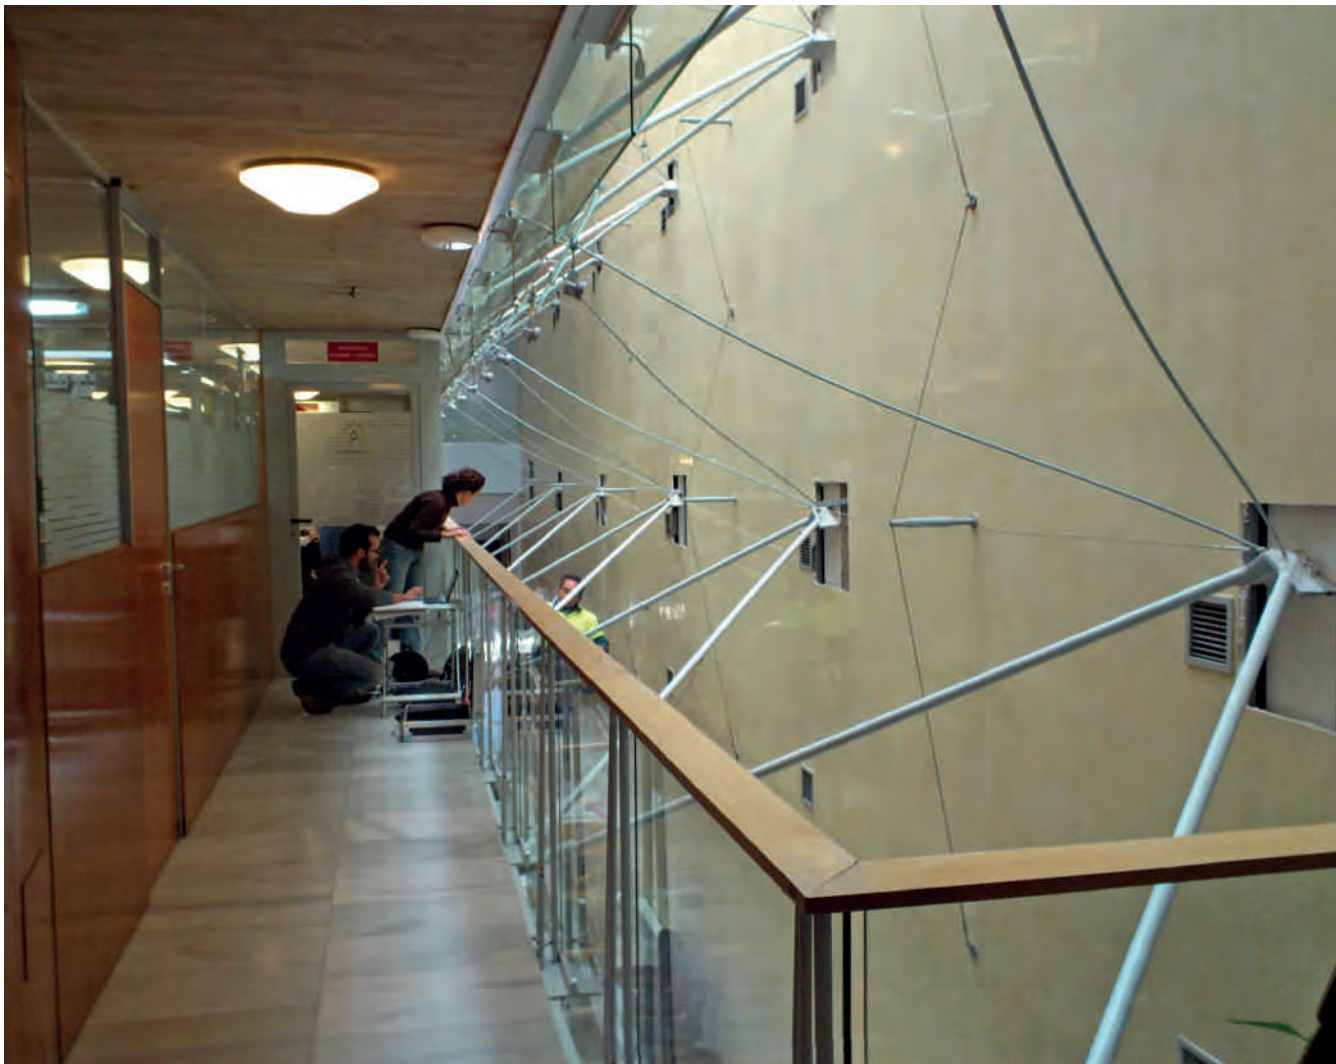
Se realizó también una prueba de carga de los tensores metálicos tipo gewi (figura 11), esta llevada a

Figura 11. Destensado de tirantes decorativos durante el ensayo por vibración de los tirantes estructurales.

cabo por ingenieros especializados en estos elementos, para asegurar su correcto funcionamiento, llegando a la conclusión de que todos ellos estaban trabajando muy por debajo de su límite elástico como se mencionaba anteriormente.

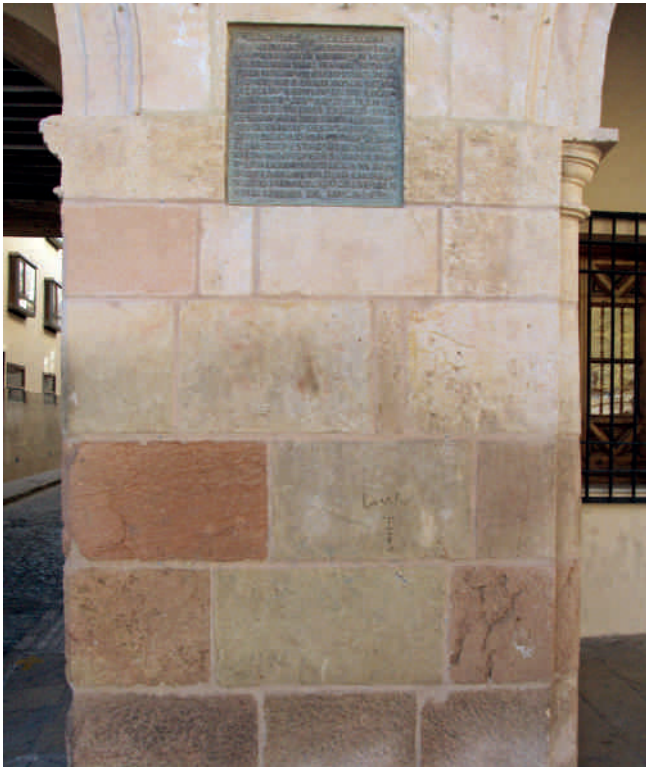
Figura 12. Recomposición de sillares.

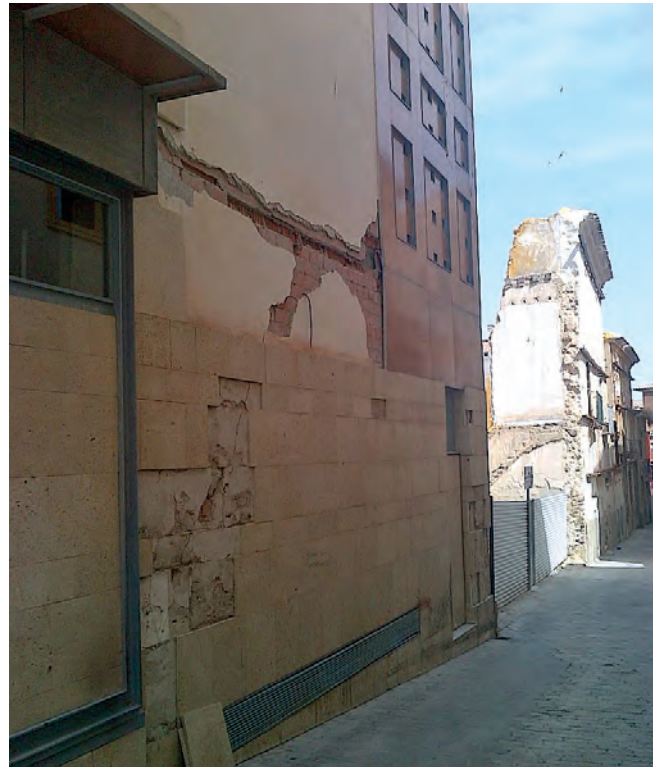
Figura 13. Piezas de aplacado de fachada desprendidas.

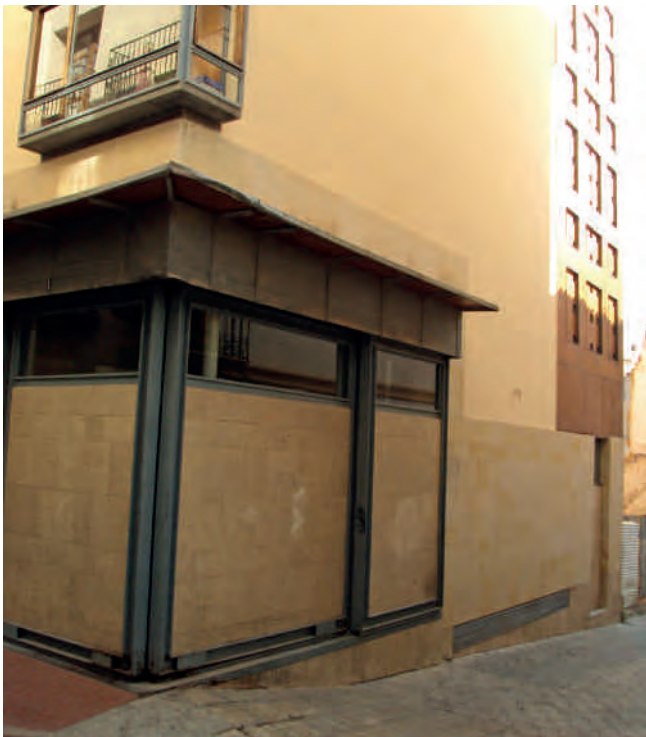
Figura 14. Paneles de madera deteriorados.

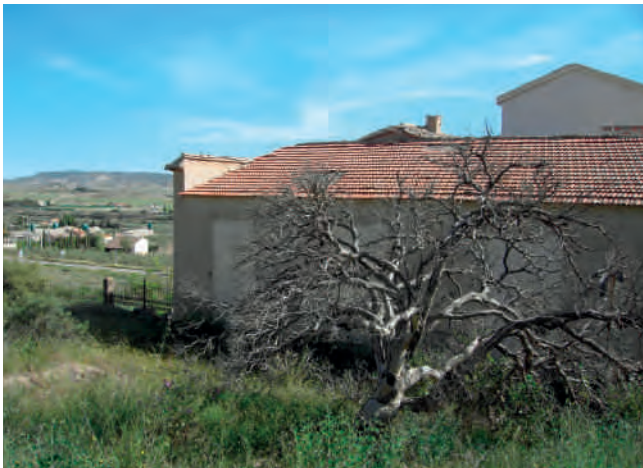
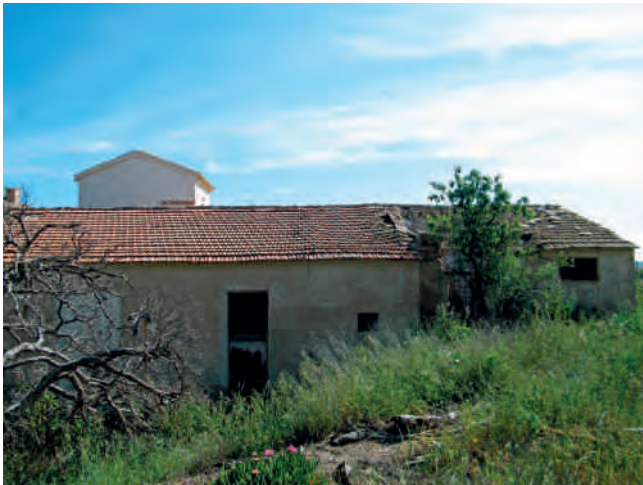
en la configuración de la cubierta y del falso alero en la esquina donde se unen ambos cuerpos, crea un detalle extraño y que provoca patologías en la cubierta y que nos proponemos resolver con la definición de una limatesa desde el límite del falso alero y elevando la cornisa del cuerpo del jardín, para darle continuidad a los paños de la cubierta (figuras 10, 11 y 12).

Figuras 11 y 12. Fachada tapiada al jardín.

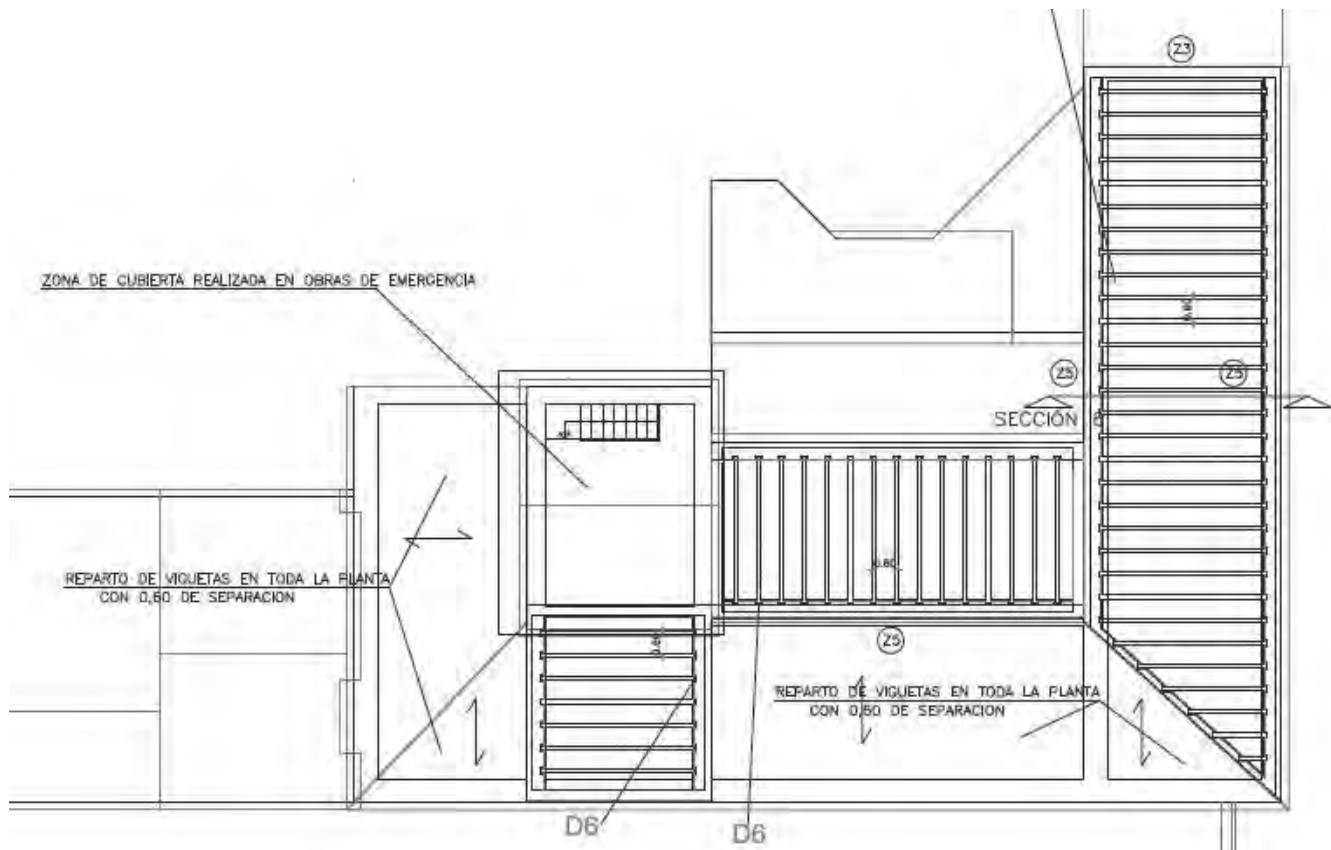
Figura 16. Reparaciones de cubierta.

Se levantará toda la estructura de la cubierta original de madera y la cubrición de teja cerámica con especial precaución al retirar las piezas sueltas o desprendidas y el material de agarre deteriorado (figura 14).

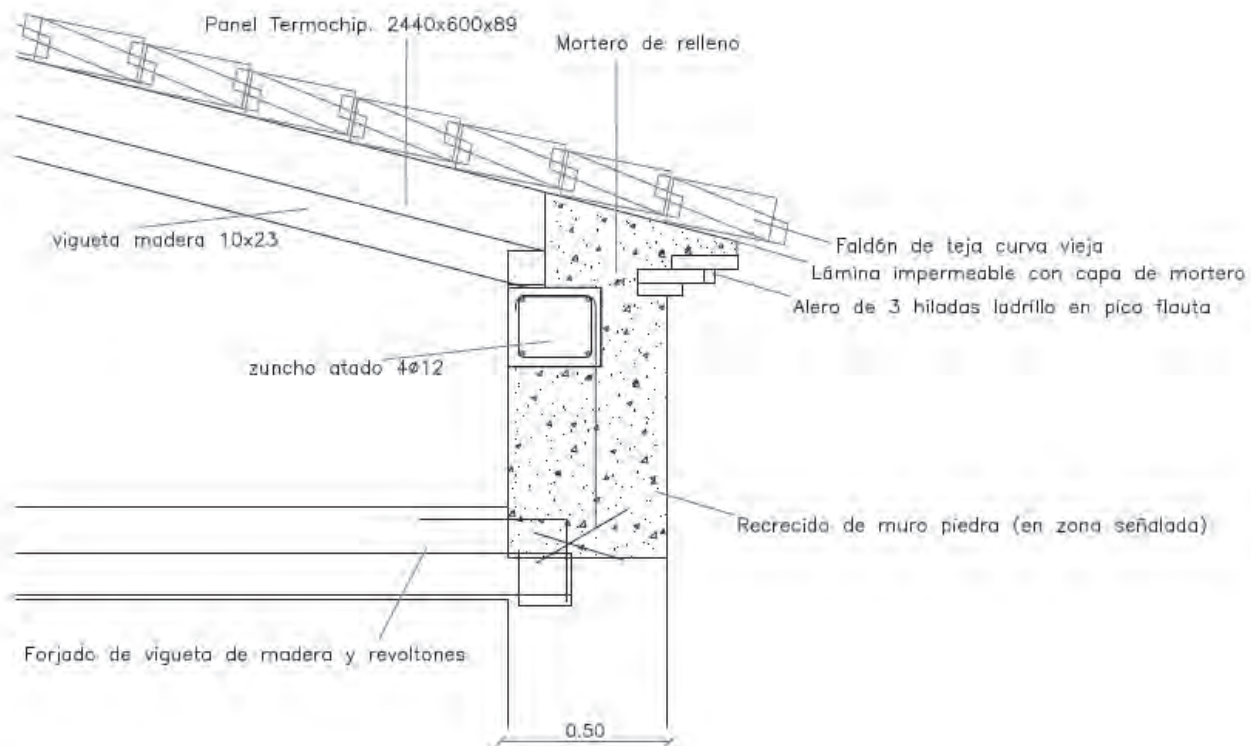
Figura 17. Elevación de alero.

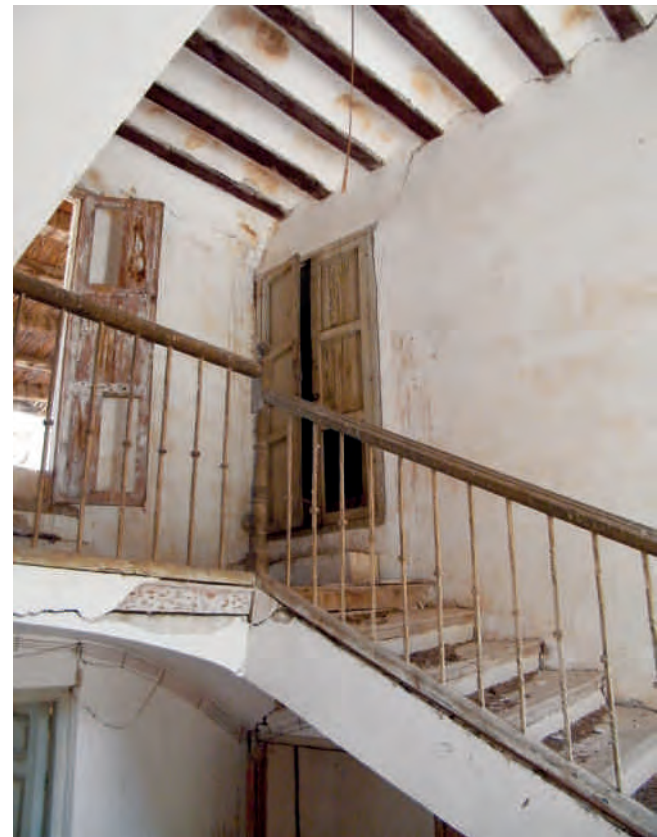
Figura 19. Detalle de escalera en planta segunda.

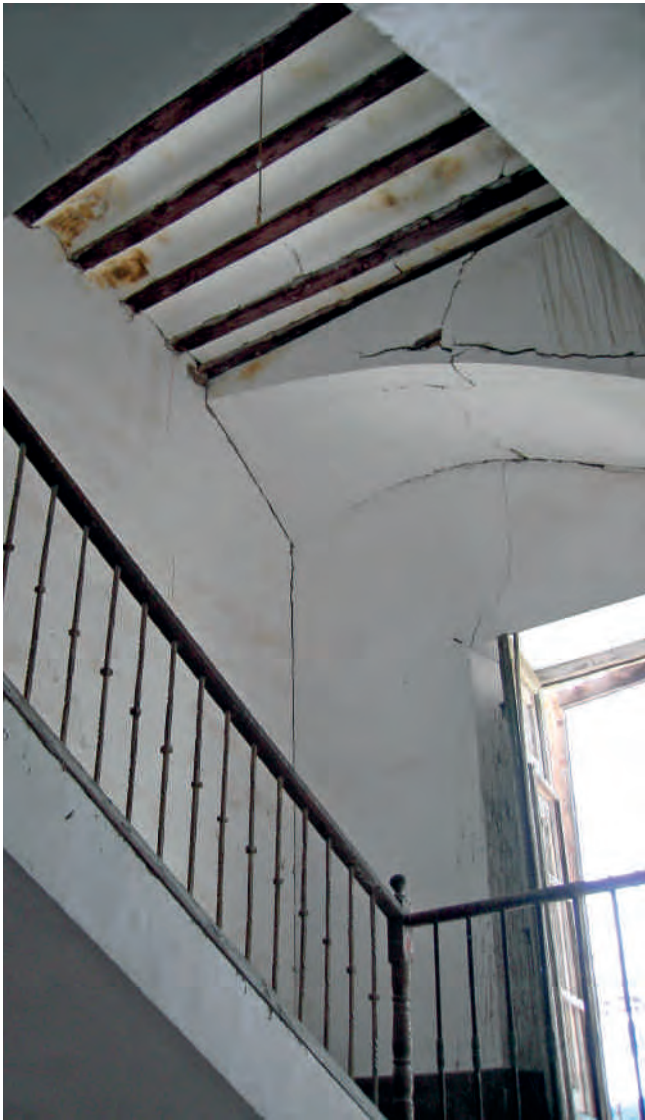
Figura 20. Detalle de escalera principal en planta primera.

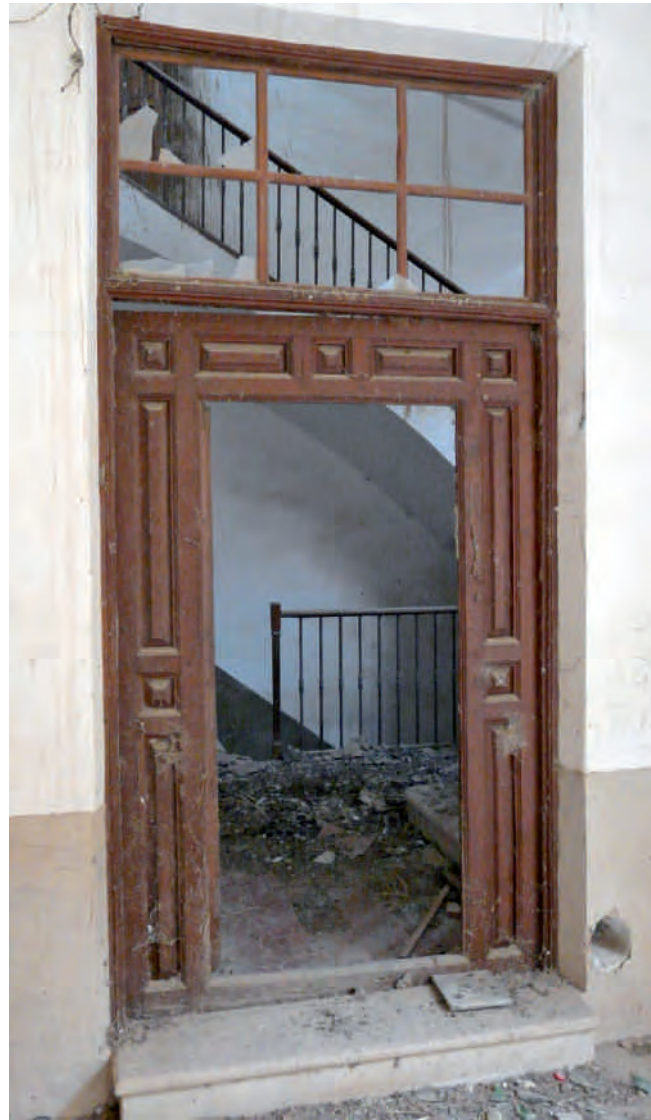
Figura 21. puerta de entrada vivienda desde zaguán.

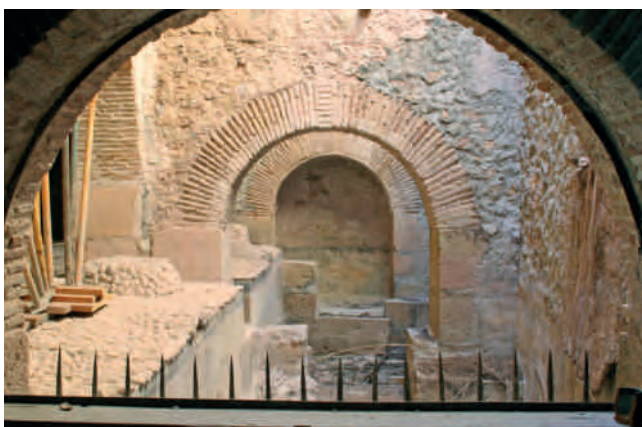
Figura 6. Acequias interiores y apeos puntuales.

- Limpieza y desescombro tanto en el interior como en el exterior del edificio y en particular en las zonas de paso.
- Revisión del apuntalamiento realizado con anterioridad, completándolo y sustituyendo aquellas partes mal ejecutadas o incompletas.
- Eliminación puntual de los aleros y cornisas de todos los elementos que se encontraban sueltos o inestables, con riesgo de caída.
- Apeo y cimbrado de los arcos interiores del tercer cuerpo edificado.
- Apeo y apuntalamiento del último cuerpo de forjado, a nivel de planta baja, del tercer edificio.

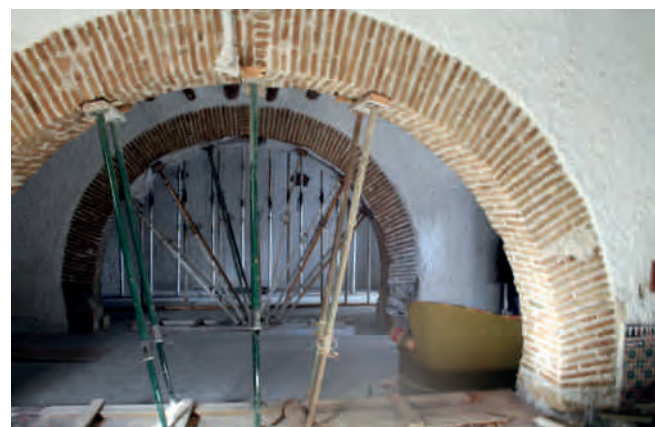
Figura 7. Apeos de arcos interiores de ladrillo.

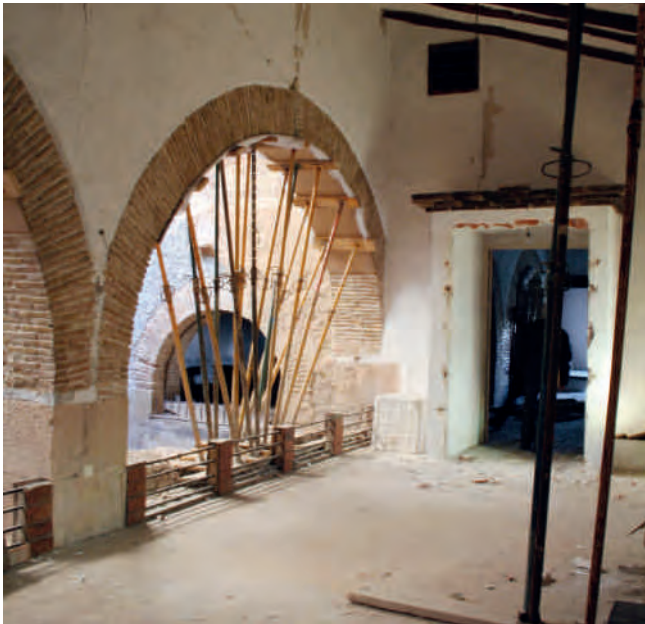
Figura 8. Refuerzo de apeos de arcos de ladrillo planta primera.

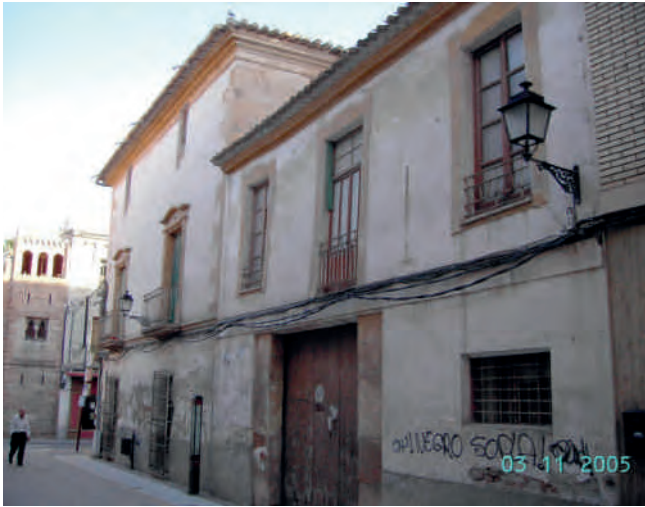
La edificación secundaria, con entrada desde la calle Pío XII, por su inferior calidad constructiva, sufrió mucho más durante los terremotos sufridos en Lorca en mayo de 2011 y se encuentra en un estado casi ruinoso,

Figura 3. Edificación secundaria con fachada a calle Pío XII.

sin posibilidad de reconstrucción por el elevado valor de las actuaciones y el inferior valor de la edificación, por lo que se propone exclusivamente su apuntalamiento, desmontaje de elementos con peligro de desprendimiento y colocación de cubiertas ligeras para evitar los problemas de entrada de aguas pluviales.

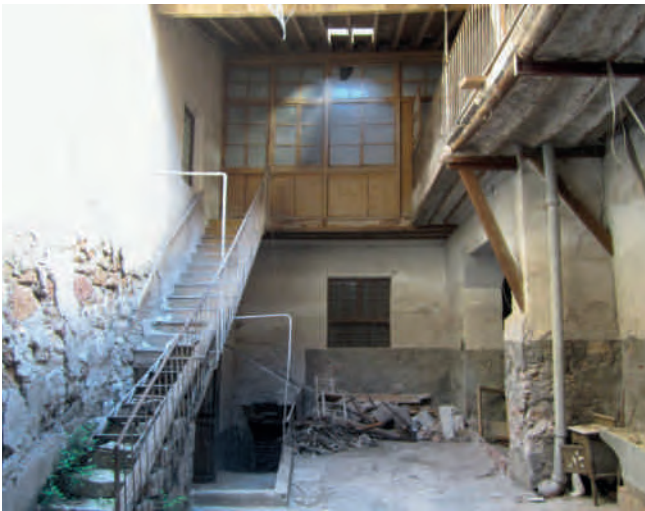
Figura 4. Patio trasero con edificación secundaria, tras terremoto.

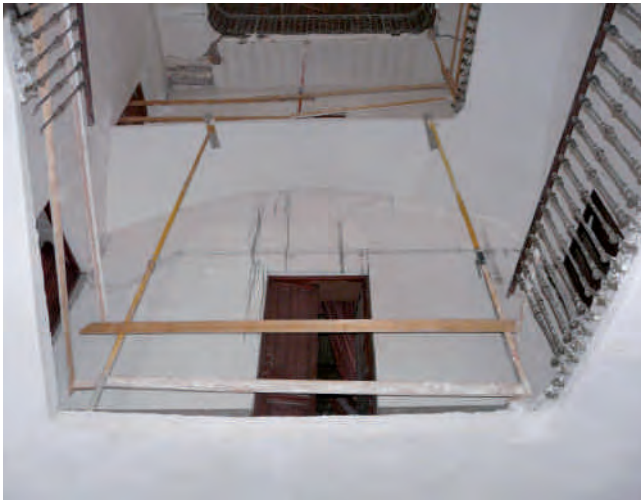
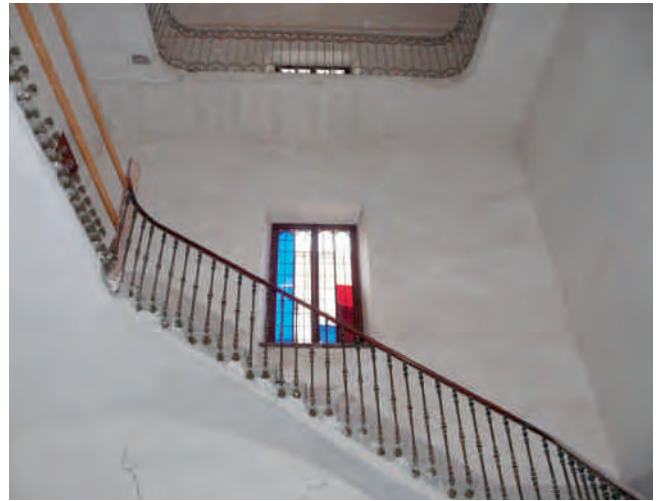
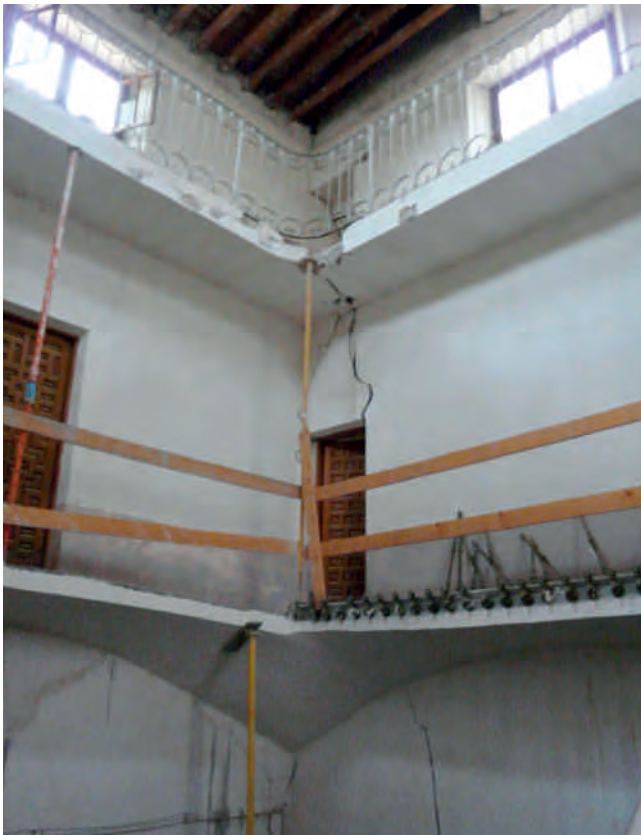
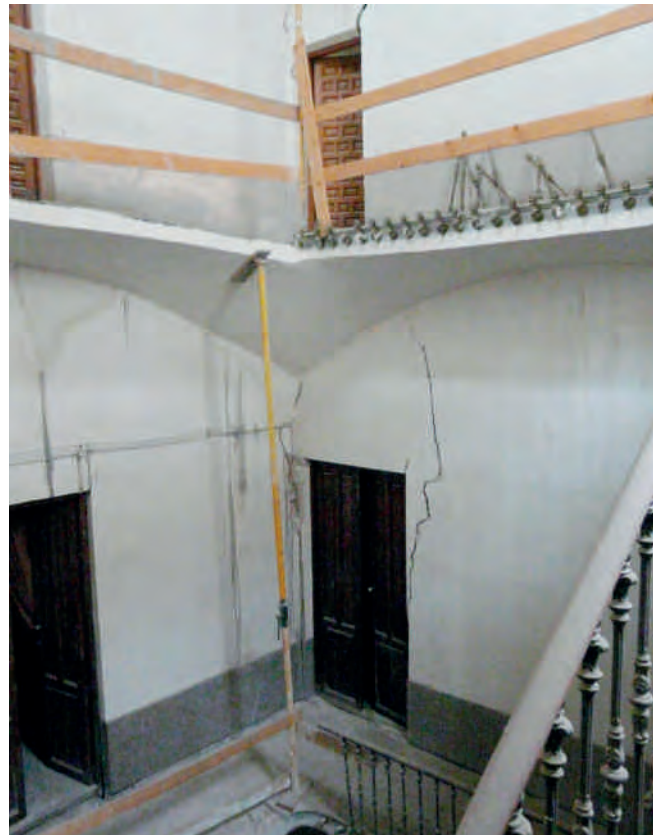
Figuras 9, 10, 11 y 12. Caja de la escalera con el gran espacio central tras los terremotos.
