La recuperación del patrimonio cultural de la ciudad de Lorca

Edición 2016

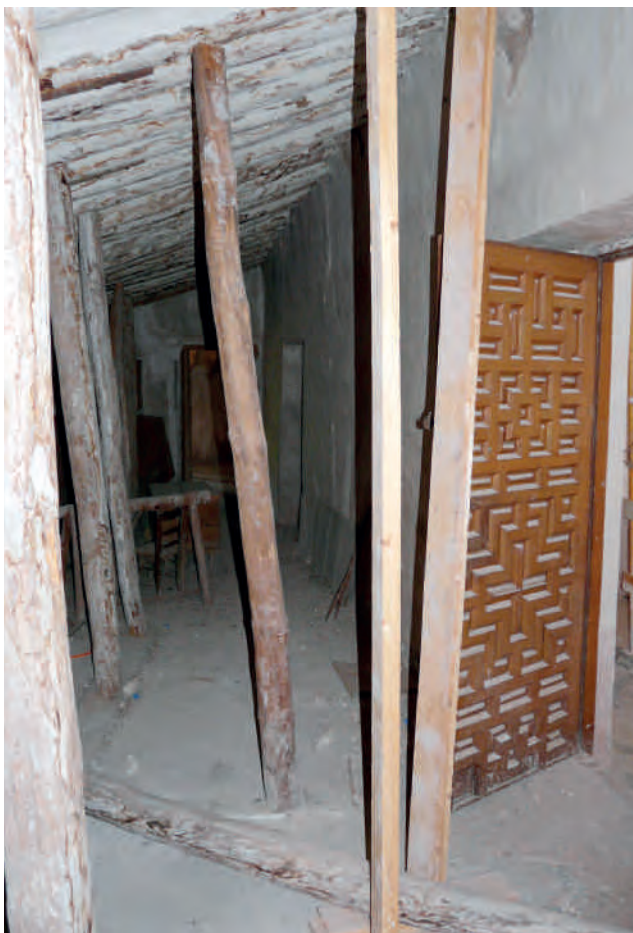
Figura 20. Apoyo de la estructura de cubierta en las cámaras de planta 2.ª.

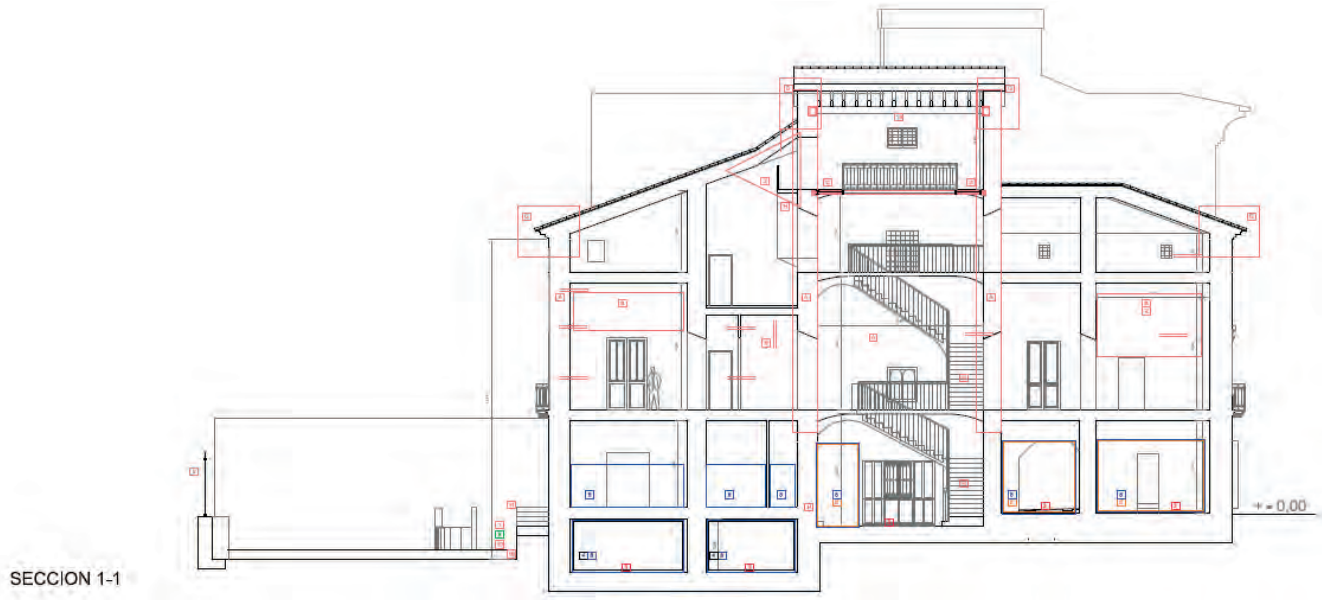
Figura 22. Sección longitudinal.

Importantes grietas horizontales, longitudinales y transversales en determinados revoltones de la estructura de forjado atravesando incluso los paños y con descolocado y/o desprendimiento del material de revestimiento como solado, falso techo y revestimiento continuo (figura 22).

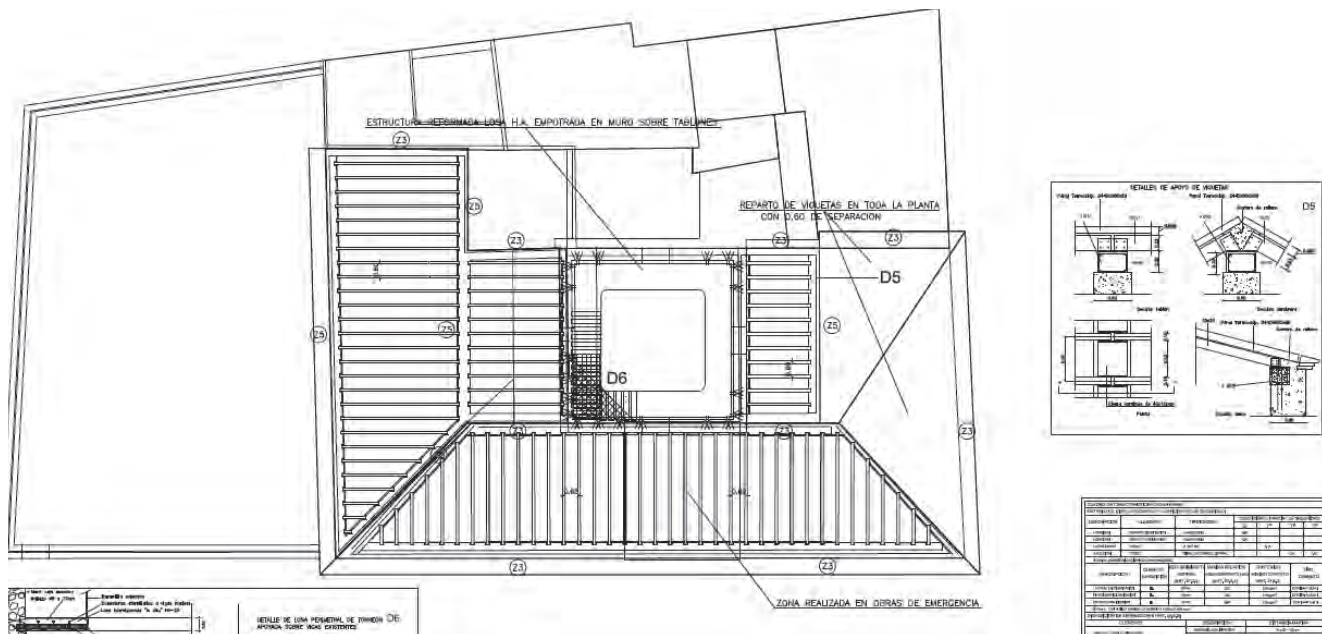
Figura 23. Planta cubierta y torreón. Reparación de estructura.

Para la cubierta del cuerpo del torreón, la solución planteada es el mantenimiento de los elementos estructurales de apoyo que existen, con la recolocación de las correas sobre la gran viga de apoyo perpendicular que hace de cumbrera. Asimismo se ejecutará una pieza de atado de la pieza del torreón al nivel de la pasarela del mirador del torreón según detalle constructivo (figura 23). Recolocado de correas de madera desplazadas.

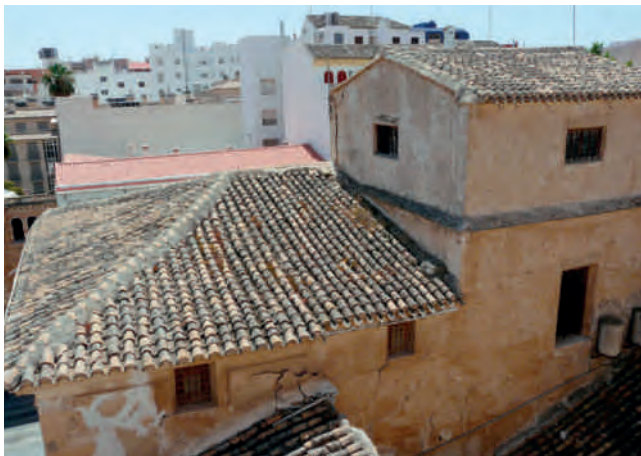
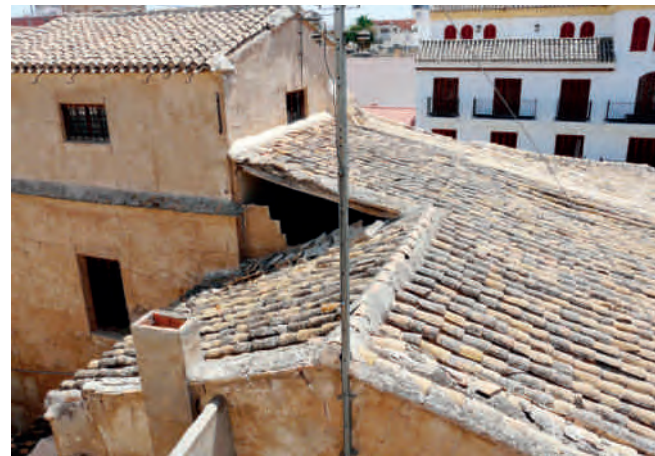
Figuras 24 y 25. Imágenes de la cubierta del inmueble principal.

Las cubiertas, presentan graves daños generalizados en toda su superficie, fisuras, grietas, desplazamientos, pérdidas de empotramientos, desplomes de muros hastiales y pérdidas de material.

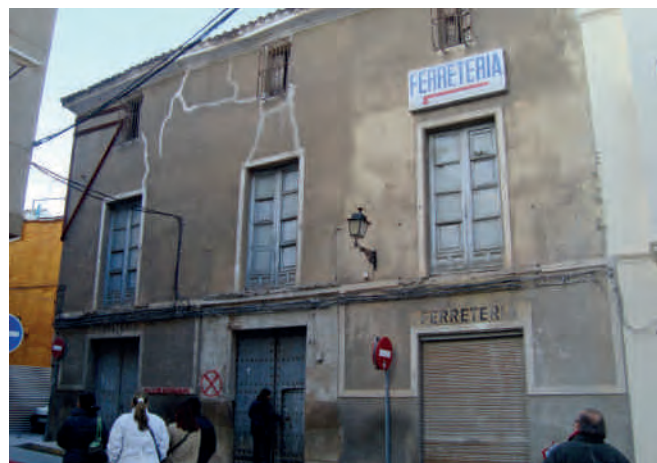
Figura 2. Fachada principal.

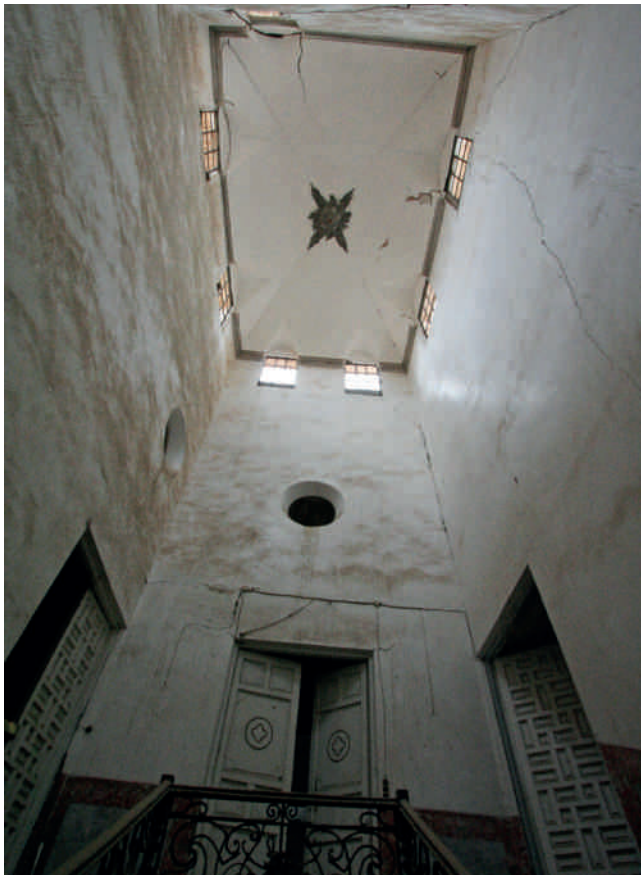
Figura 3. Espectacular ámbito de la escalera principal.

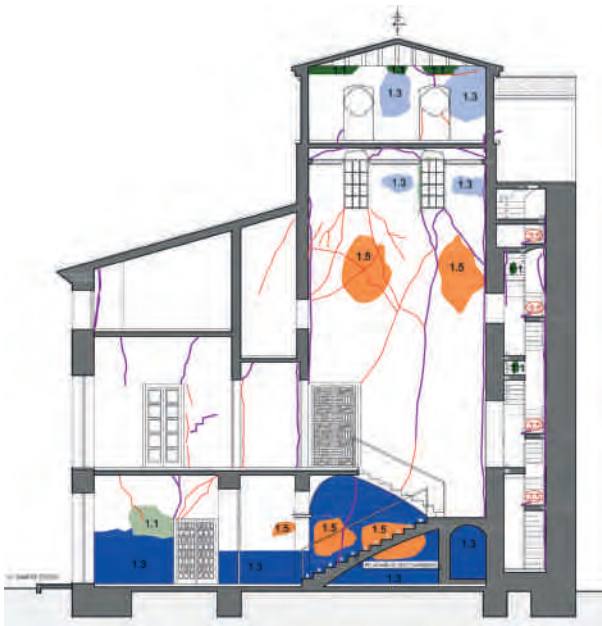
Figura 4. Sección por escalera principal y ámbito de acceso, con daños.

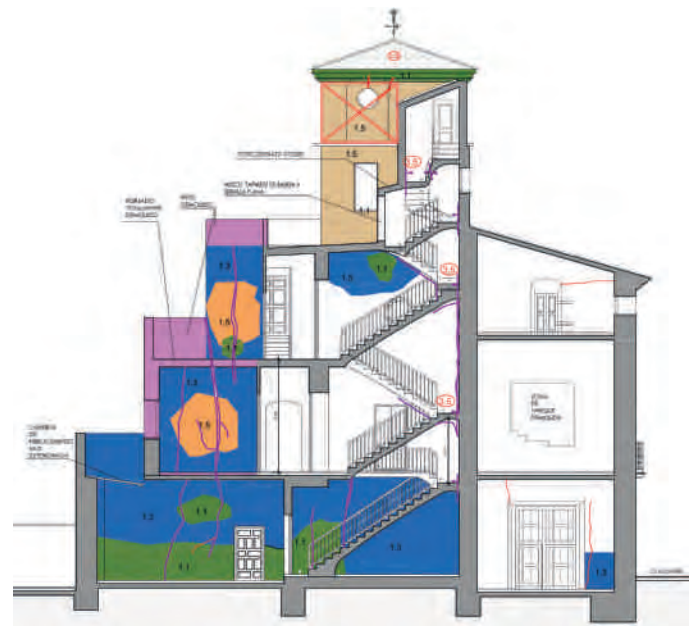
Figura 5. Sección por escalera de servicio, con daños.

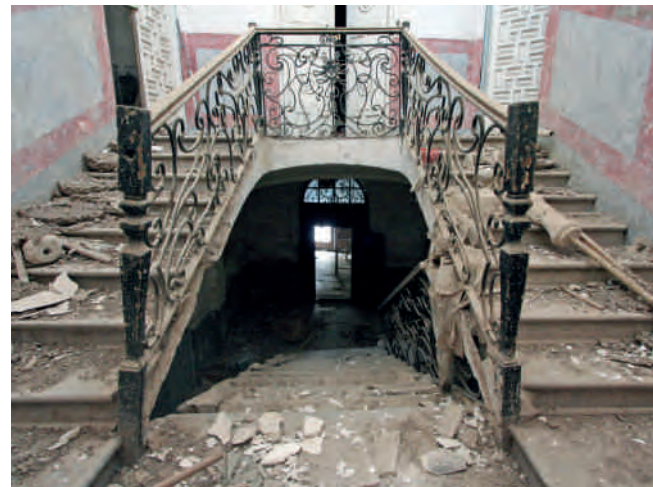
Figura 6. Escalera principal de subida a las estancias nobles, tras el terremoto.

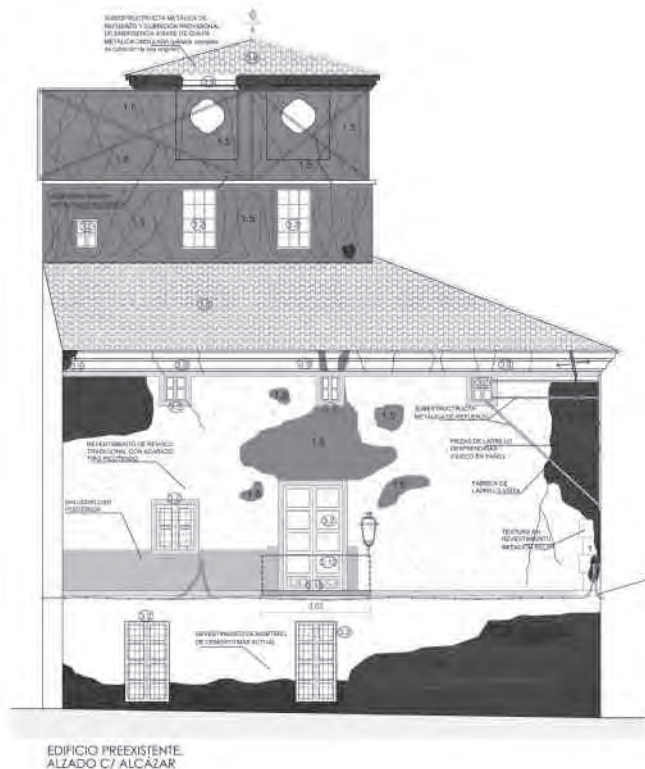
EDIFICIO PREEXISTENTE
ALZADO C/ ALCÁZAR

Figura 7. Alzado lateral a calle Alcázar con indicación de daños.

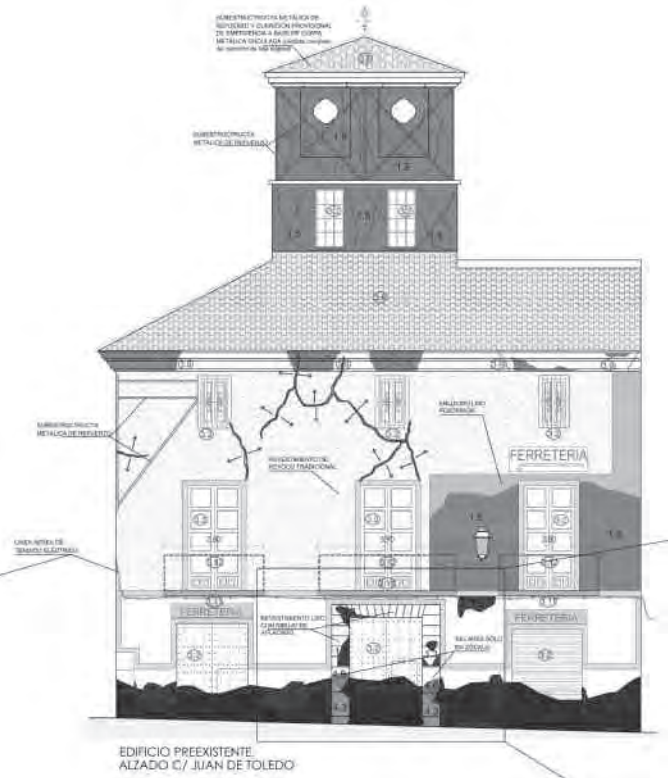
EDIFICIO PREEXISTENTE
ALZADO C/ JUAN DE TOLEDO

Figura 8. Alzado principal a calle Juan de Toledo con indicación de daños.

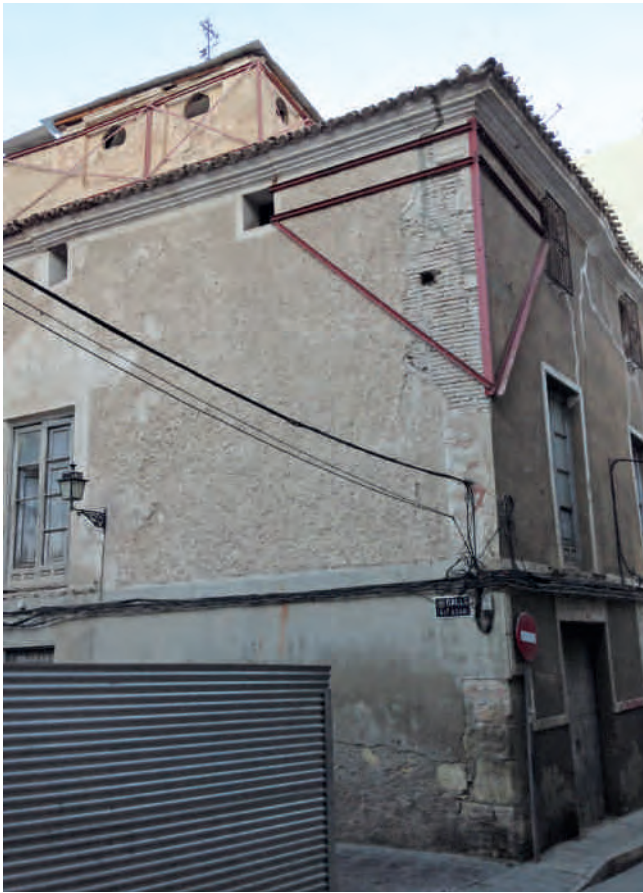
Se tiene constancia de unas obras realizadas como medida de emergencia para garantizar la seguridad y estabilidad del conjunto llevadas a cabo por el Ayuntamiento de Lorca, consistentes en una subestructura metálica de arriostramiento y atirantado de la esquina superior en el encuentro de las fachadas principales y otra actuación en la cubierta del torreón ejecutada con chapa metálica ondulada sobre nuevas correas de madera de refuerzo y cruces de San Andrés mediante perfiles metálicos soldados arriostrando los muros de cerramiento del torreón (figura 9).

Figura 9. Estructura de arriostramiento de fachada y torreón, realizadas en las obras de emergencia, tras el terremoto.

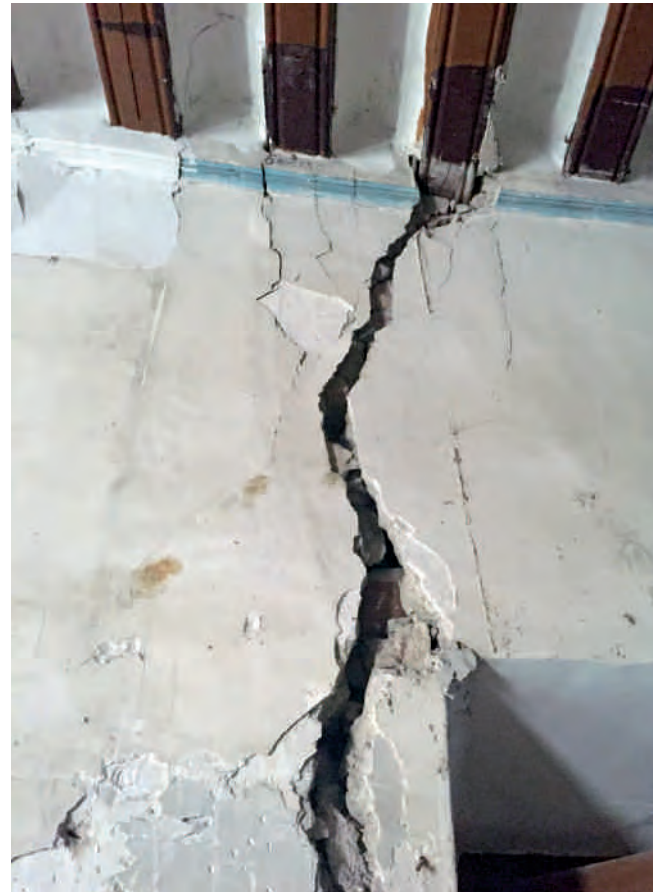
Figura 10. Considerable grieta estructural en muro de planta baja, estancia izquierda.

En planta baja en el ámbito izquierdo del vestíbulo, aparece otra grieta considerable vertical junto al hueco de entrada a la estancia lateral, quedando este completamente seccionado (figura 10).

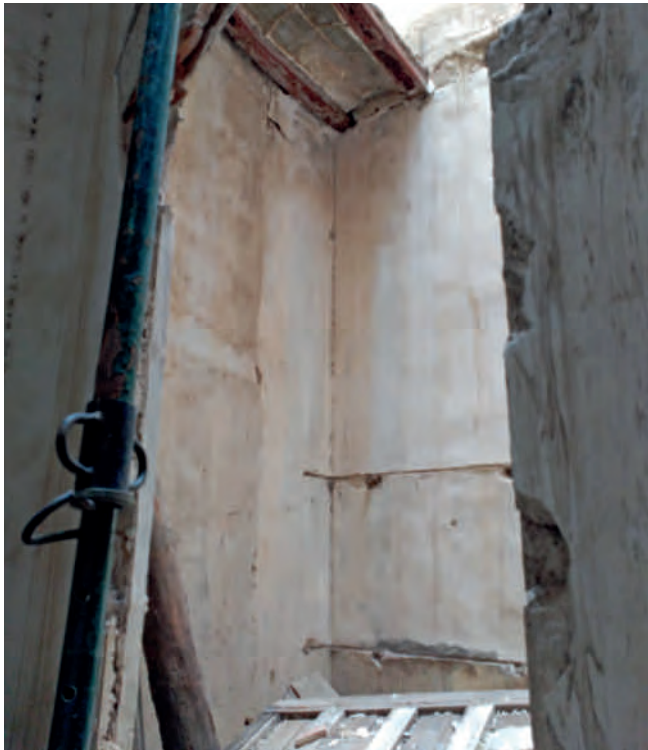
Figura 11. Forjado de estancia de almacén desde despensa a escalera de servicio.

Más específicamente, varios revoltones de la estructura de forjado presentan graves daños, llegando a suponer un riesgo importante para la seguridad, dado que han perdido la integridad física de sus partes y presentan importantes fracturas y descolocado de los elementos que los componen como rasillas cerámicas que cuelgan peligrosamente de los mismos (figuras 11 y 12).

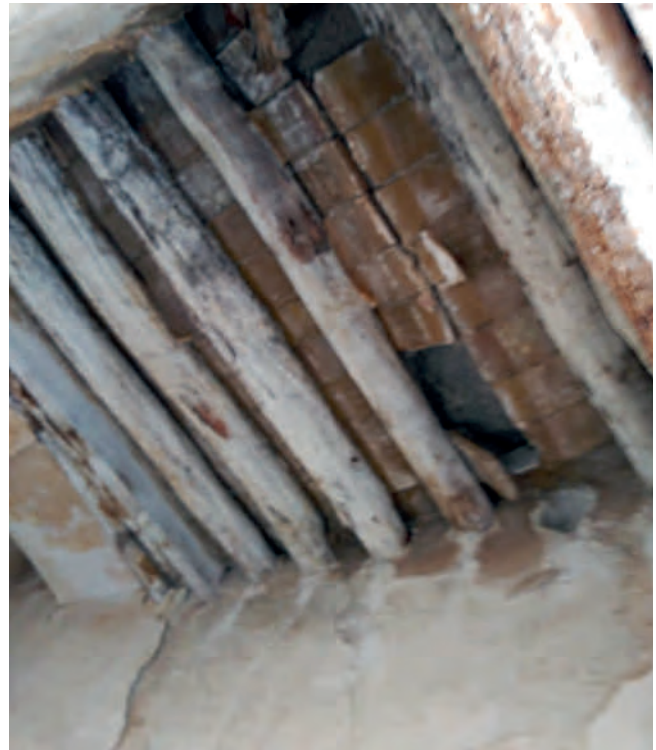
Figura 12. Forjado techo de escalera de acceso a torreón en planta segunda.

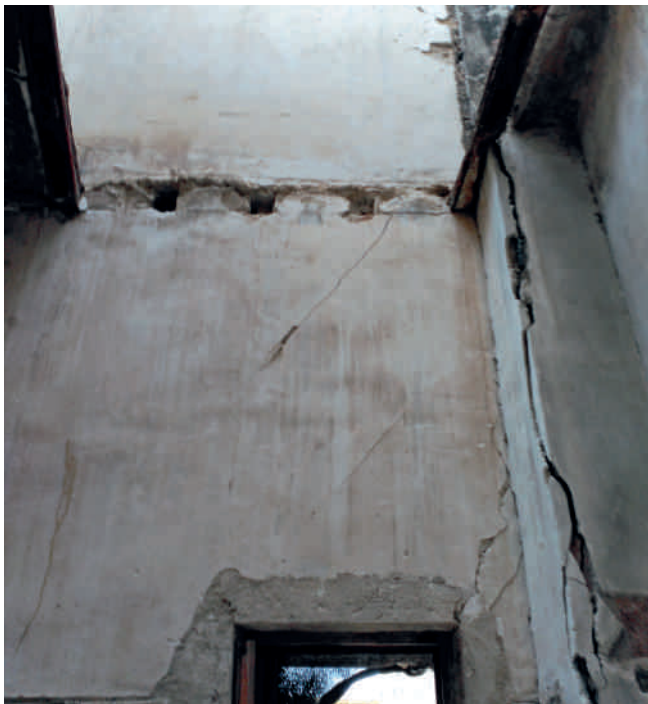
Figura 13. Forjado techo de planta primera en paso a escalera de servicio.

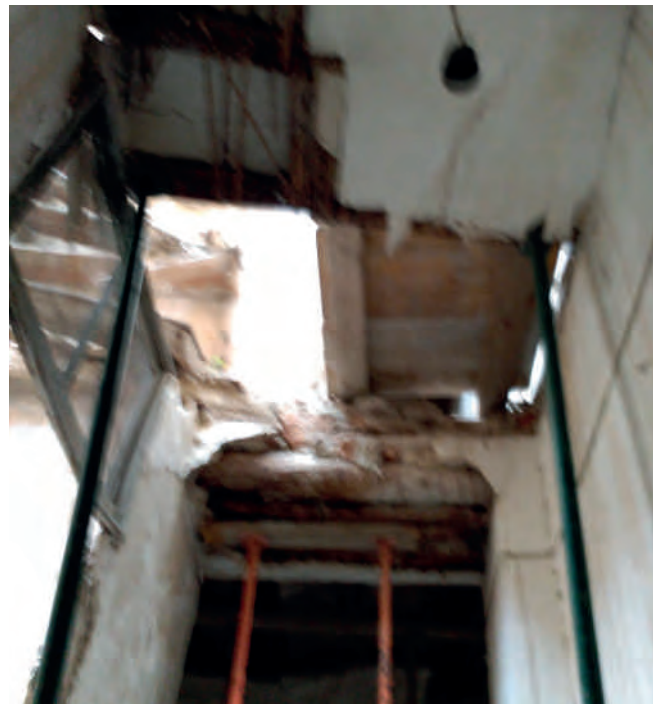
Figura 14. Forjado de estancia almacén desde despensa a escalera de servicio.

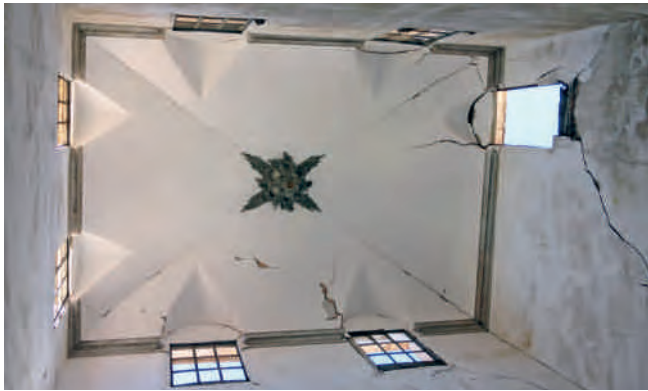
Un caso especial es el forjado del suelo del torreón cuyo sistema constructivo es diferente del resto como se explica en la descripción de la vivienda, el cual se encuentra gravemente dañado. Desde su cara inferior se pueden ver numerosas grietas de recorrido longitudinal y transversal que lo fracturan desde su encuentro con los muros verticales, debido a la abertura de estos (figura 15).

Figura 16. Cara inferior del forjado del torreón.

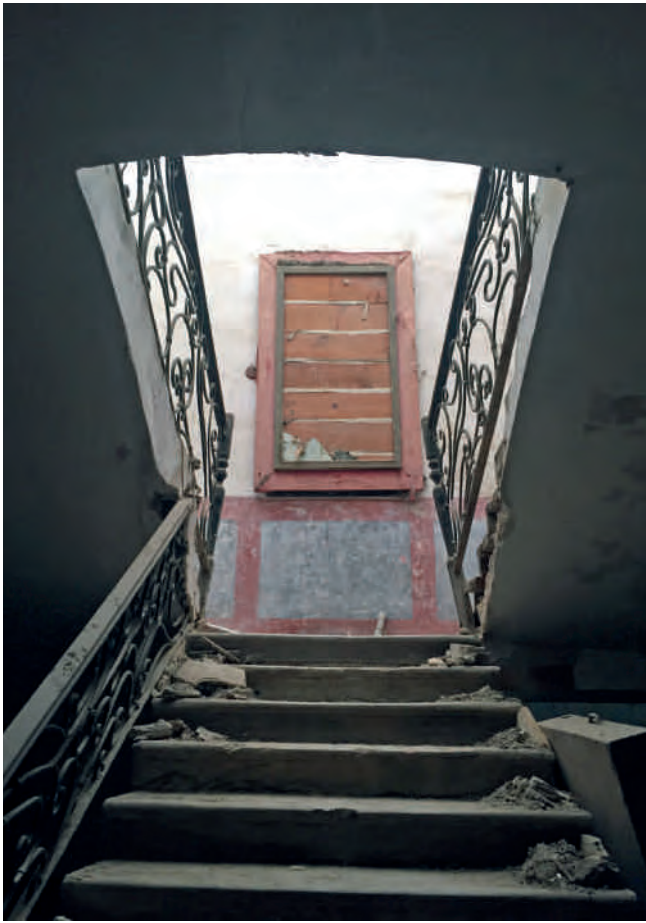
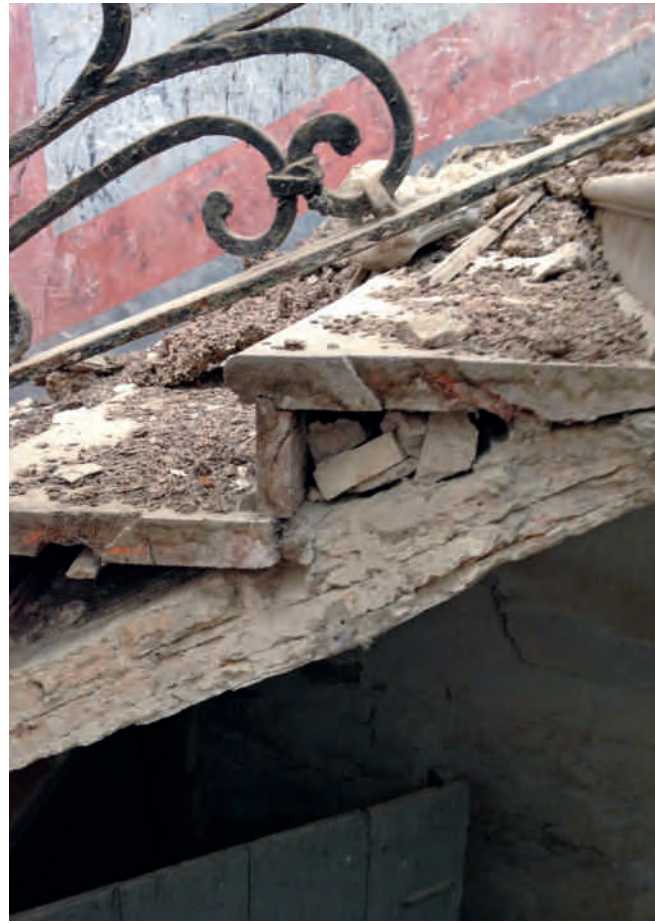
Todas presentan grietas importantes longitudinales en su encuentro con el muro perimetral en que apoyan y transversales seccionando la bóveda e incluso atravesándola, también aparecen grietas considerables verticales en las esquinas de los muros de la caja de escalera y zonas con descolocados y desprendimiento del material que las compone como piezas de rasilla cerámica, también se aprecia que la losa se ha desplazado de su lugar original debido a la apertura de los muros con las sacudidas debido a la apertura de los muros con las sacudidas sísmicas, separándose de ellos.

Figura 18. Escalera principal, tramo central de acceso desde planta baja y detalle de construcción del tramo lateral.

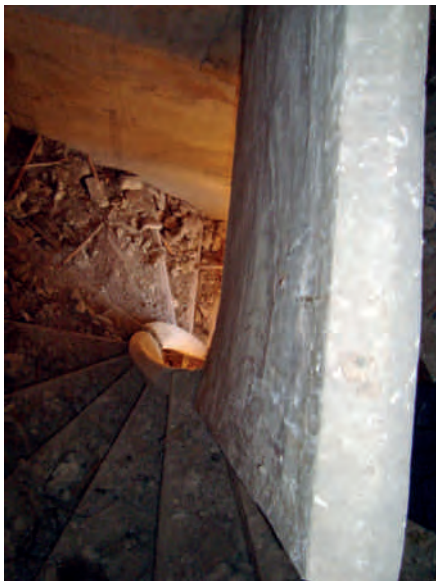
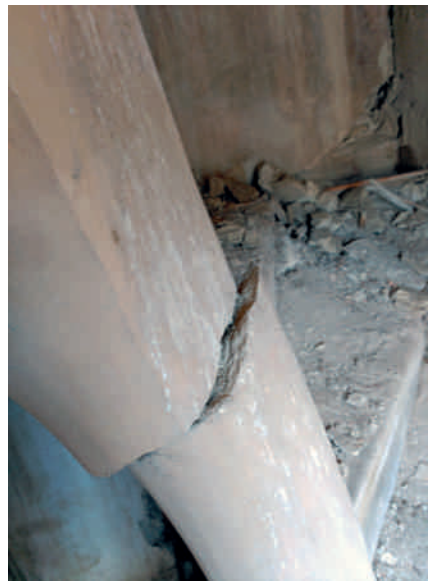
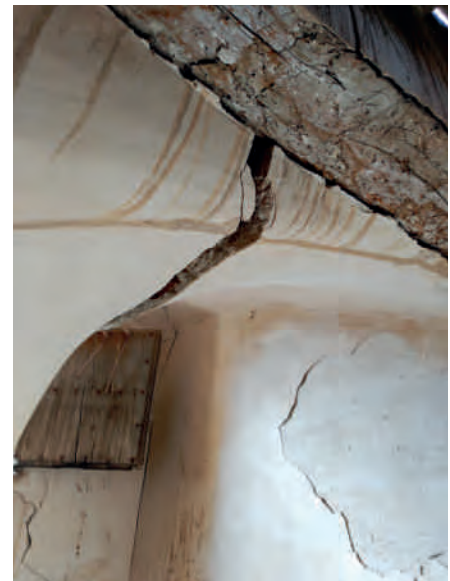
En el caso de la escalera de caracol, estos daños se magnifican y agravan con la fractura del nabo central que conforma el eje vertical de la misma y su apoyo central (figura 20).

Figura 19. Escalera de caracol de acceso al torreón con rotura de su nabo central.

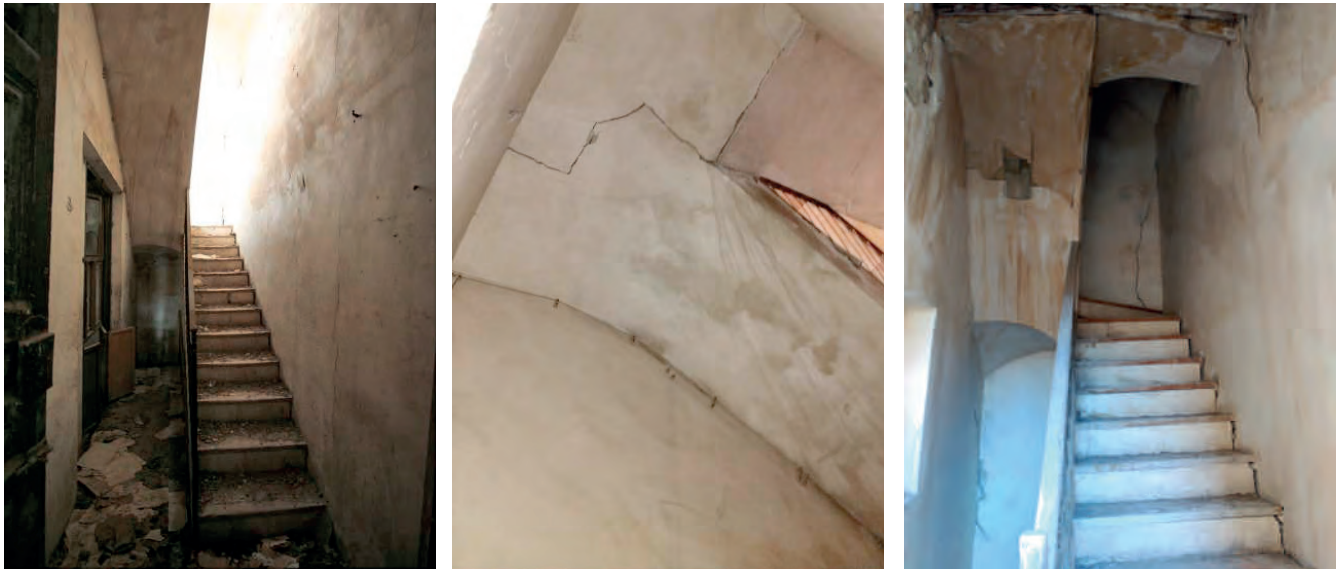
Figura 20. Escalera de servicio de acceso a planta primera, de desembarco a planta segunda y de acceso al torreón.

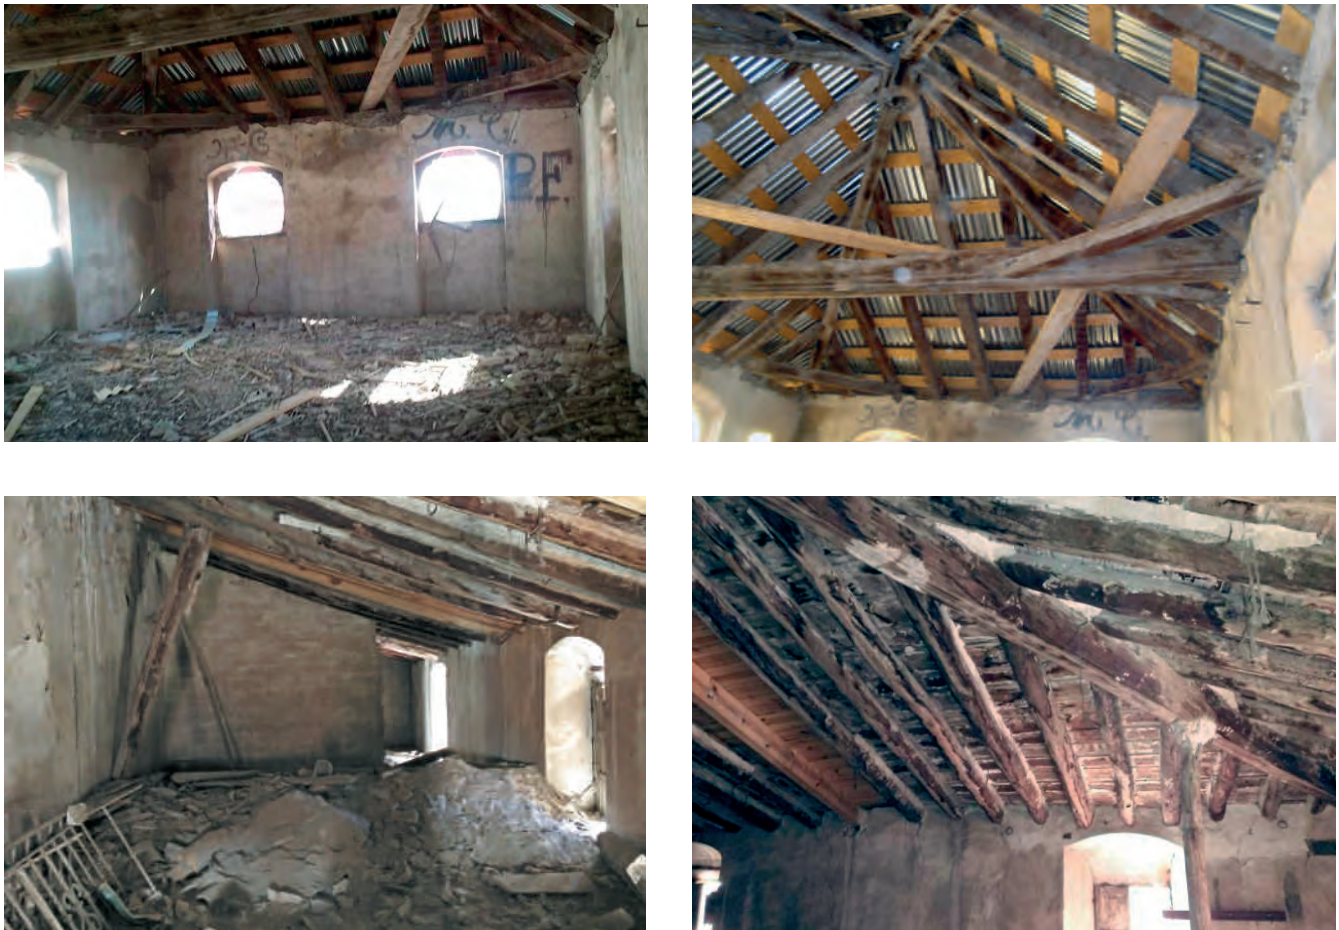
La estructura de cubierta está muy deteriorada por varios motivos, en primer lugar, numerosas correas de madera se encuentran descolocadas de sus apoyos en el muro como sucede en el ala este de la vivienda, se han desplomado y caído total o parcialmente debido a esta falta de apoyo o incluso al deterioro de su sección resistente. Casi en su totalidad presentan pudrición y daños debido a las filtraciones de agua por la falta de estanqueidad de la cubierta y las zonas derruidas que han quedado a la intemperie, también presentan en su mayoría orificios por el ataque de insectos xilófagos.

Más específicamente, en el torreón se instaló tras los terremotos de 2011 una cubierta de chapa metálica sobre la estructura original de madera para protegerla debido a la pérdida parcial de la superficie de cubrición y el grave estado del resto de esta (figura 21).

Figura 21. Detalles de la estructura de madera del torreón y situación tras los terremotos con la cubrición provisional de protección de chapa metálica.

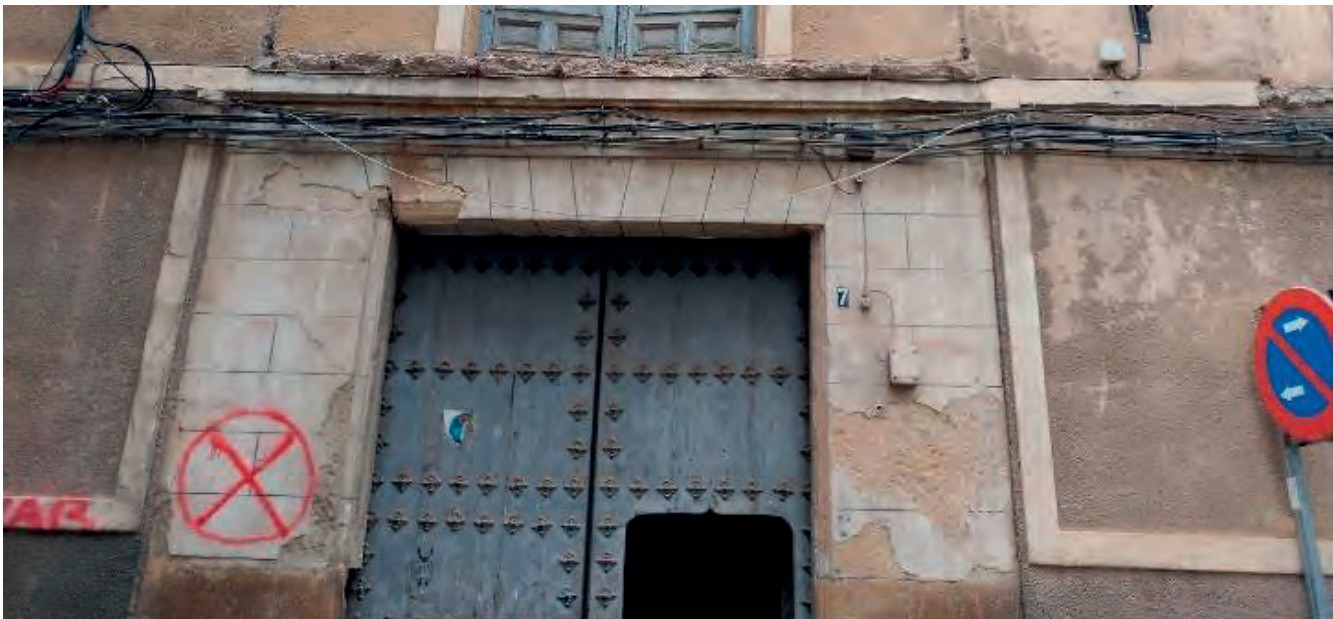
Figura 22. Detalle de fachada principal con restos de la existencia de las balconadas.

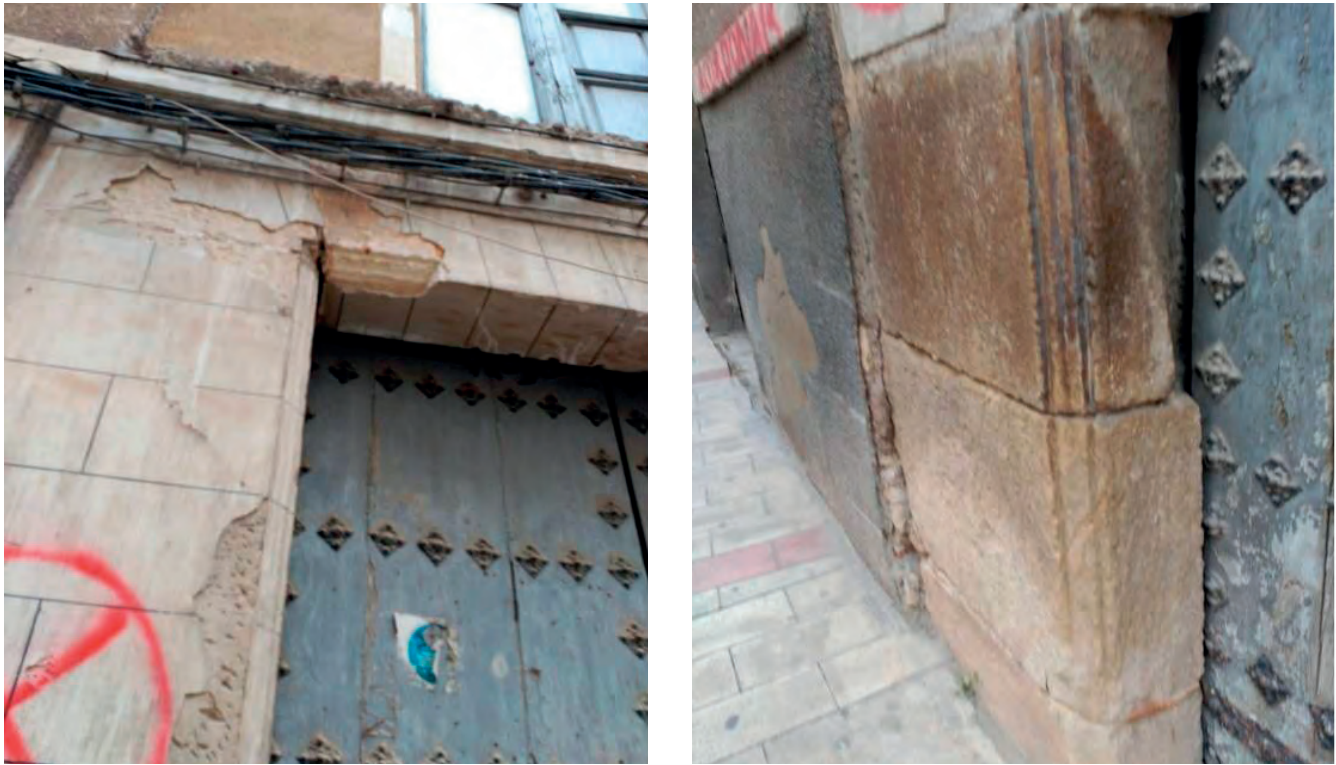
Otro elemento destacado en la fachada principal es el portón de acceso que se compone de un único cuerpo formado por sillares de gran tamaño de piedra con dintel superior de iguales características sobre el que se apoyaba originalmente el cuerpo volado de madera con apoyo en elementos metálicos de forja y jabalcones decorativos. Actualmente los sillares se encuentran ocultos en su mayor parte por un revestimiento continuo que imita desafortunadamente como elemento figurado el dibujo de la traba de los mismos.

En las zonas donde el revestimiento se ha desprendido se observa la piedra desgastada por el tiempo y con signos de haber sido picada con la finalidad de adherirle la capa de revestimiento, muestra también de

Figura 24. Detalles de la portada de sillares de piedra oculta bajo el revestimiento.

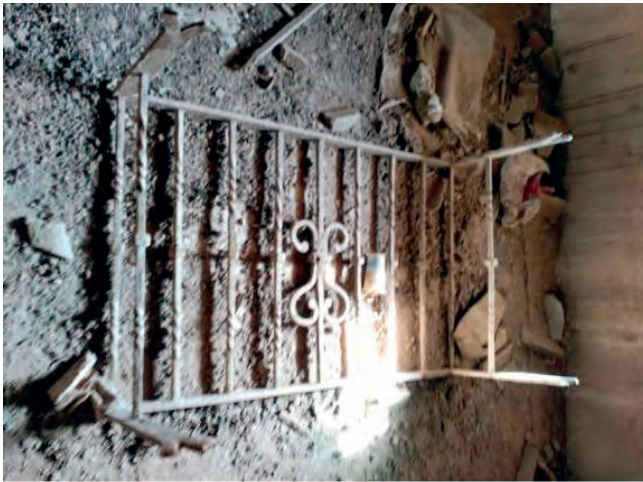
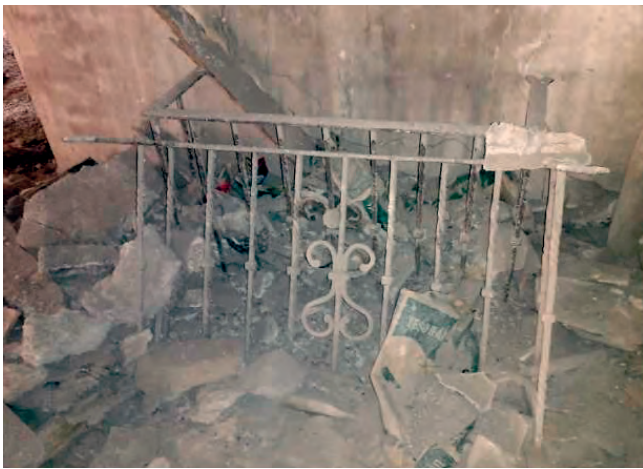
Figura 26. Restos de cerrajería de balcones que pudieran ser los originales, aunque en las fotografías antiguas parecen ser de forja de mayor valor.

El resto de carpinterías de las fachadas se encuentran en un estado similar a la puerta de entrada principal, todas ellas presentan decoloraciones, fisuras en la madera, y pérdida de material en algunos casos, algunas de ellas también muestran orificios debidos al ataque de insectos xilófagos como ocurre en el resto de elementos de madera de la vivienda y rotura o pérdida completa de sus vidrios. Algunas están protegidas por rejerías de forja que en vista de las soldaduras entre sus barrotes, son más actuales, como ocurre con los huecos del nivel de bajo cubiertas en la fachada principal imitando al diseño de las originales. En el interior se encuentran varias rejerías gravemente dañadas por la corrosión del metal que pudieran ser las originales.

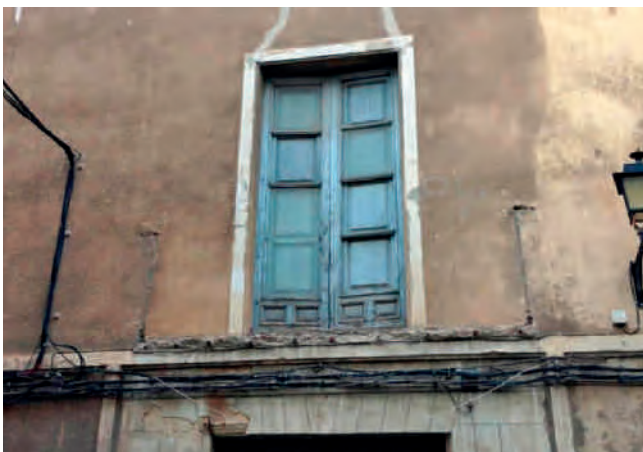
Figura 27. Detalle de carpintería de balcones y restos de balcones.

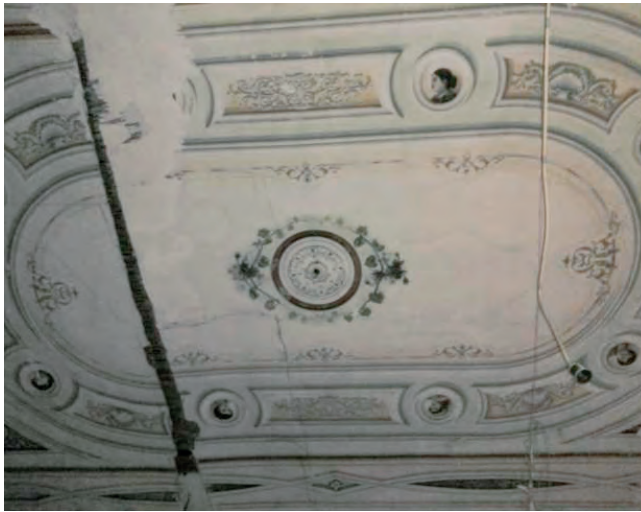
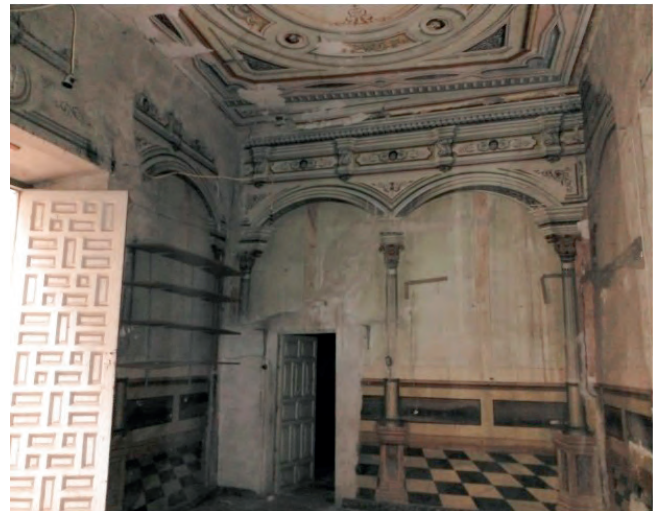
Tanto en el exterior como en el interior del inmueble, los daños estructurales ya explicados llevan asociados otros daños menos significativos pero incluso más numerosos que agravan la situación general del edificio. Estas patologías son fisuras, manchas de humedad, desconchados y descomposición de revestimientos, fracturas, descolocados y pérdida de piezas cerámicas de solado y alicatado, desprendimientos de secciones de los falsos techos, rotura y agrietamientos en molduras de escayola, pérdida parcial de la capa pictórica en las pinturas murales de las salas nobles (figura 27), pérdida de material en revestimiento de peldaños tanto de madera, baldosa, o piedra natural, corrosión de los elementos

Figura 28. Detalles de pinturas decorativas en salas nobles.

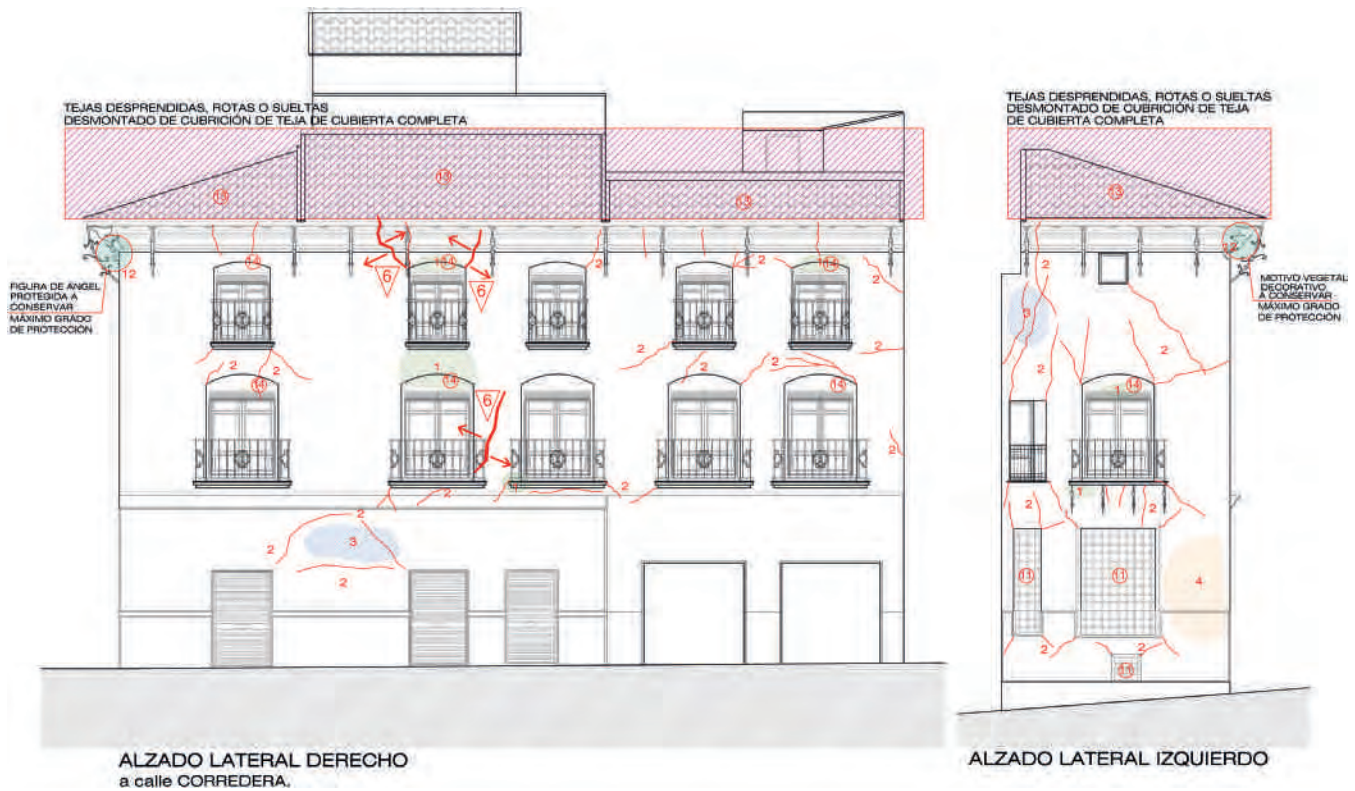
Los demás elementos decorativos como cornisas, molduras y revestimiento de las fachadas están igualmente deteriorados, fracturados, con manchas de humedad, desconchados, fisuras y pérdidas de material en algunas zonas. En la esquina de encuentro entre las dos fachadas principales, se observa verticalmente sobre los sillares de protección de la misma, un acabado a base de ladrillo macizo tradicional que parece continuar horizontalmente en el nivel de planta primera por la fachada de la calle Alcázar a modo de verdegada y que es interesante descubrir y conservar en su caso (figuras 9 y 25).

Figura 9. Fachadas laterales a calle Corredera y a casa Alcaraz, con descripción de los daños.

Las intervenciones se centrarán en consolidar el conjunto mediante el cosido estructural de la importante grieta vertical ubicada en el muro de la fachada (calle Álamo), la recomposición y/o reconstrucción de dinteles de fachada, la búsqueda del revestimiento original, la restauración de los elementos singulares (cornisas, escudos, portón de acceso y rejerías existentes) así como la consolidación de la cubierta mediante el levantado de la cubrición de teja existente y la sustitución o reco-

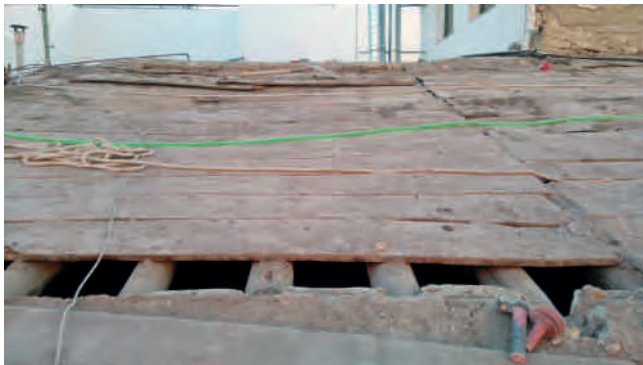
En el caso de la cubierta se ha procedido al levanto de la cubrición actual de teja árabe, retirando y protegiendo las piezas que se puedan conservar para su reposición posterior. Se retiraron los rellenos antiguos deteriorados y se ha podido comprobar que no toda la cubierta es homogénea, sino que puntualmente está resuelta con cañizo cuando la mayoría estaba realizada sobre tableros de madera anclados a los rollizos.

Figura 11. Detalle de estado del tablero de cubierta bajo la teja.

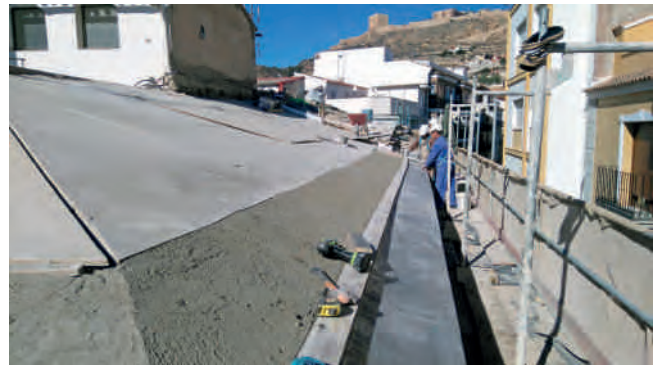
Figura 12. Detalle de la ejecución de la nueva cubierta.

Se ha realizado un control exhaustivo de los rollizos de madera originales, los cuales se encuentran en perfecto estado, con la única salvedad de que algunos de ellos fueron desplazados por los movimientos sísmicos peligrando su apoyo en los muros de carga. Solo se han recolocado y garantizado su apoyo en la fábrica. Una vez asegurados estos, se está llevando a cabo en la actualidad la cubrición final del edificio aprovechando el máximo de piezas originales y renovando las necesarias por tejas de características similares. Cabe destacar la colocación de onduline sobre los nuevos tableros y la unión de este con una lámina de plomo que coronara la cornisa para protegerla y hacer las funciones de goterón.

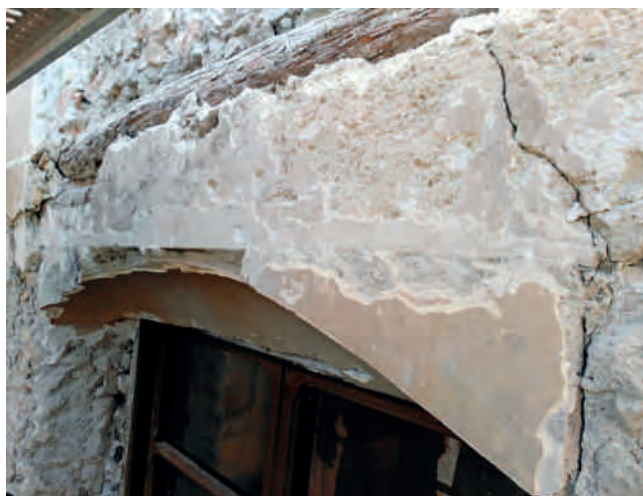
Figura 13. Detalle de deformación de hueco.

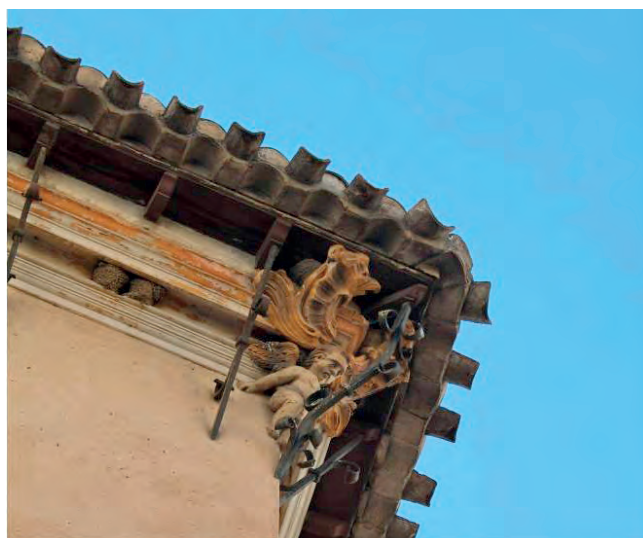
La fachada esta coronada con una cornisa de media caña central y decora sus esquinas con elementos singulares. En la esquina principal encontramos un angelote, actualmente muy deteriorado pero con restos de policromías en su acabado. En el resto encontramos yeserías en forma de rocallas y elementos vegetales.

Figura 14. Detalle de esquina con angelote y cubierta de teja.

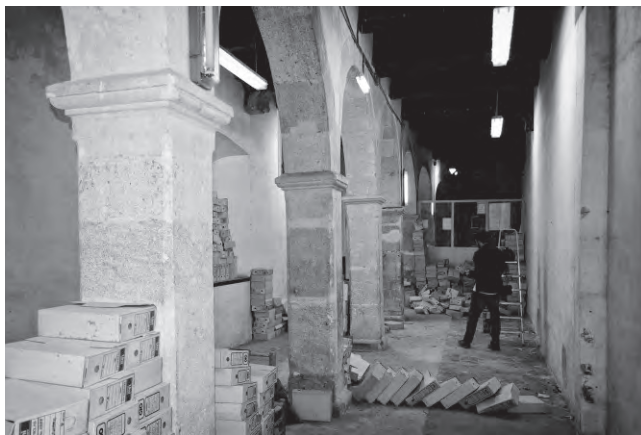
Estas consistieron en diferentes tipos de trasdosados interiores para evitar que los efectos de la humedad que sufre la muralla fuesen excesivamente patentes en el uso del edificio en sus plantas baja y primera. Sin embargo, en el nivel de planta segunda, con acceso a través de la calle cárcel, la muralla se encuentra visible dentro del edificio aunque muy transformada (figuras 14 y 16).

Figura 14. Interior de la planta baja del pósito de Panaderos, estado actual.

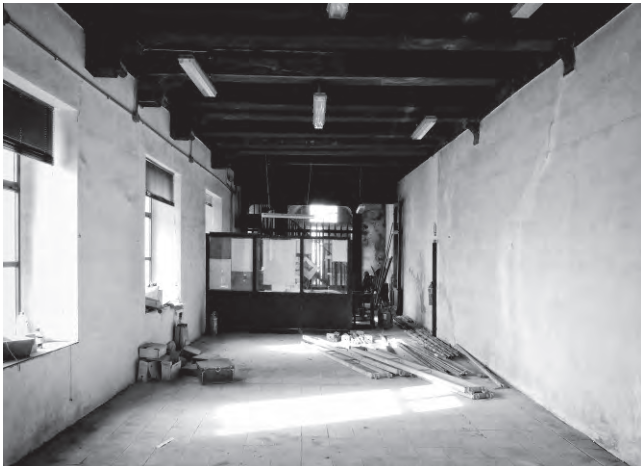
Figura 16. Interior de la planta primera del pósito de Panaderos, estado actual.

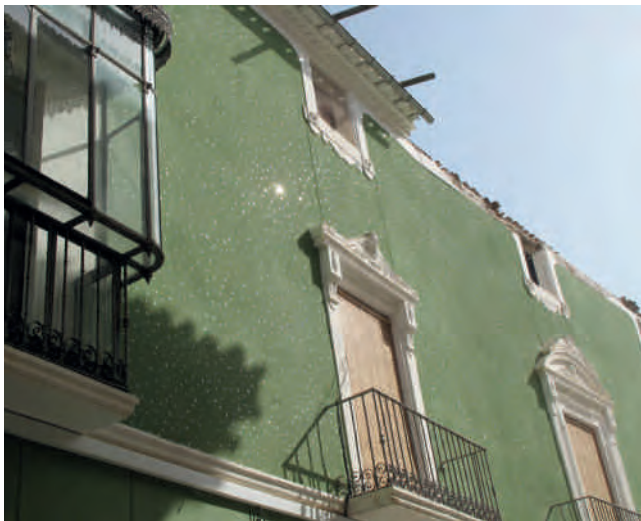
Figura 1. Cornisa del alero desprendida.
