La recuperación del patrimonio cultural de la ciudad de Lorca

Edición 2016

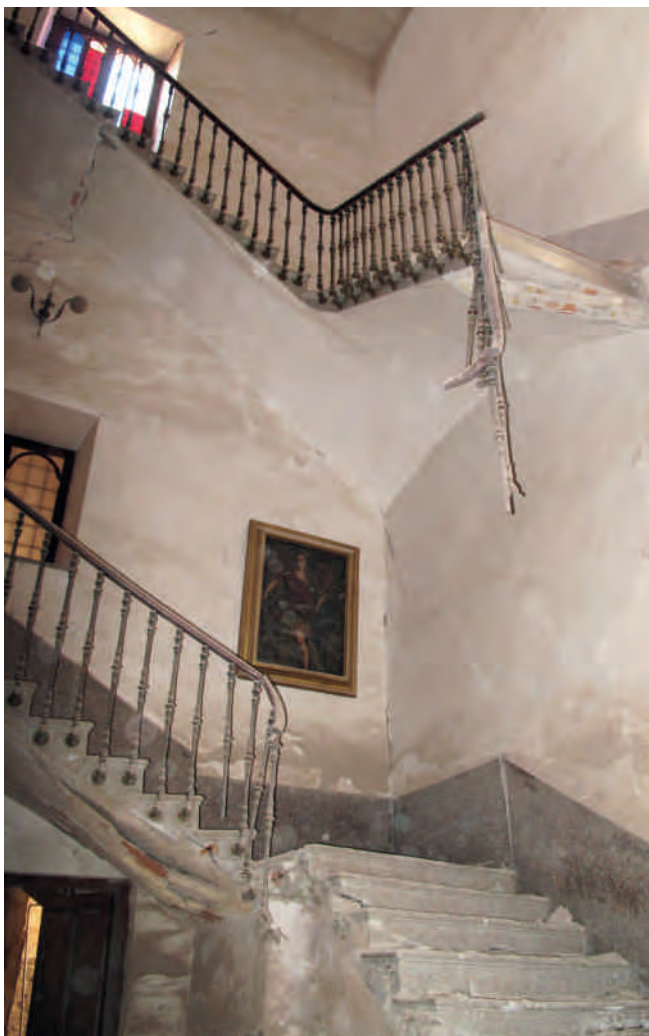
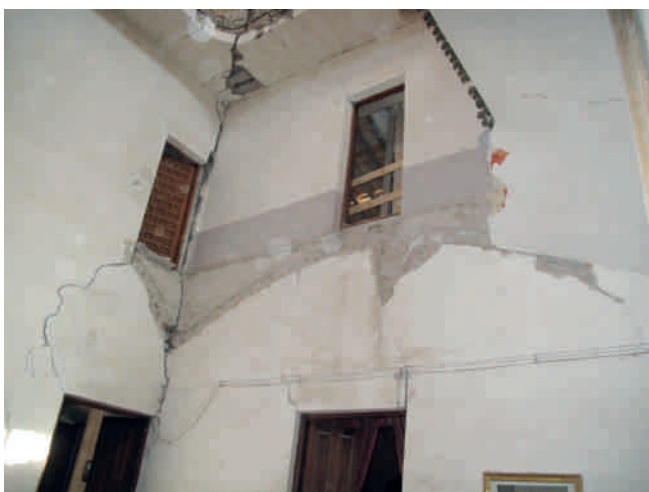
Las escaleras de estos edificios se resolvían a la catalana. Cada tramo ejecutado a modo de bóveda, con dos o más roscas de ladrillo o rasilla, se iban apoyando unas sobre otras. Independientemente del conjunto, cada tramo por separado funciona a compresión y se apoya en el muro de carga que configura la caja de escaleras y sobre el tramo precedente. El seísmo sometió a muchas de estas escaleras a un empuje horizontal, en forma de tracción, modificando su forma natural de trabajar, lo que provocó la aparición de grandes grietas y en algún caso, la ruina y derrumbe de los tramos.

Figuras. 3 y 4. Diferentes tramos de la misma escalera de la casa de los Cachá desplomados tras el terremoto en Lorca.

La solución empleada consiste en obviar las grietas de la bóveda ya traccionada y apearla o apoyarla en su zona cóncava sobre un elemento nuevo, rígido, de forma también abovedada que sustenta sobre su arco la escalera original.

La losa estructural de apoyo no debe pasar los 10 o 12 cm. Finalmente se puede enlucir de yeso fino, quedando perfectamente disimulada. Para una mejor ejecución es preferible retranquear hacia el interior la nueva losa de hormigón dejando volar la original.

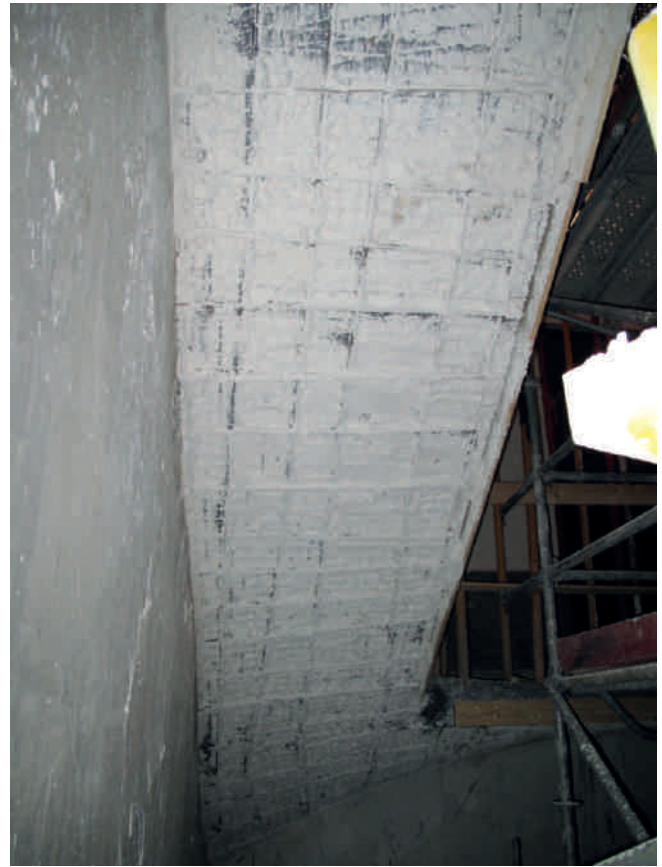
Figura 6. Proyección de hormigón en dos tongadas y en días sucesivos.

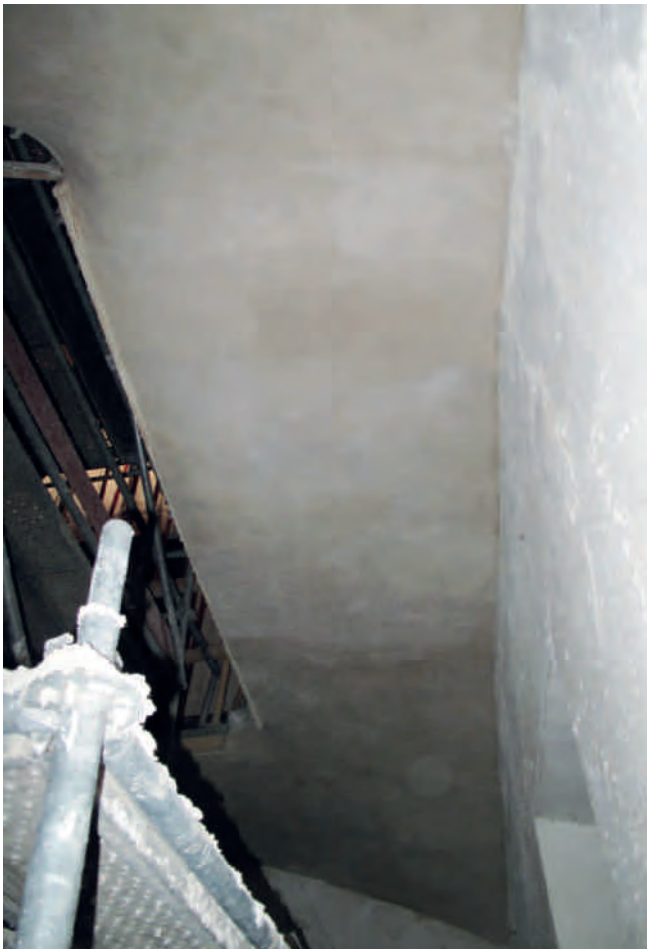
Figura 7. Acabado fino de la superficie.

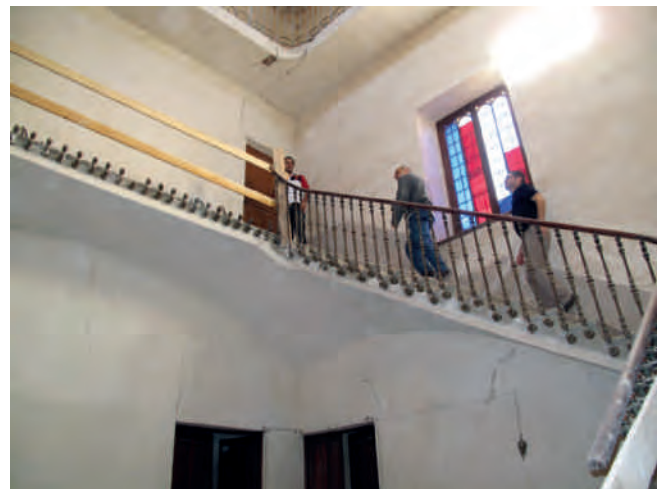
Figura 8. Aspecto final de la escalera ya reforzada y restaurada. Con este sistema se consigue mantener la escalera original que ahora queda sopandada por la lámina de hormigón armado que la soporta que de alguna manera también trabaja en arco.

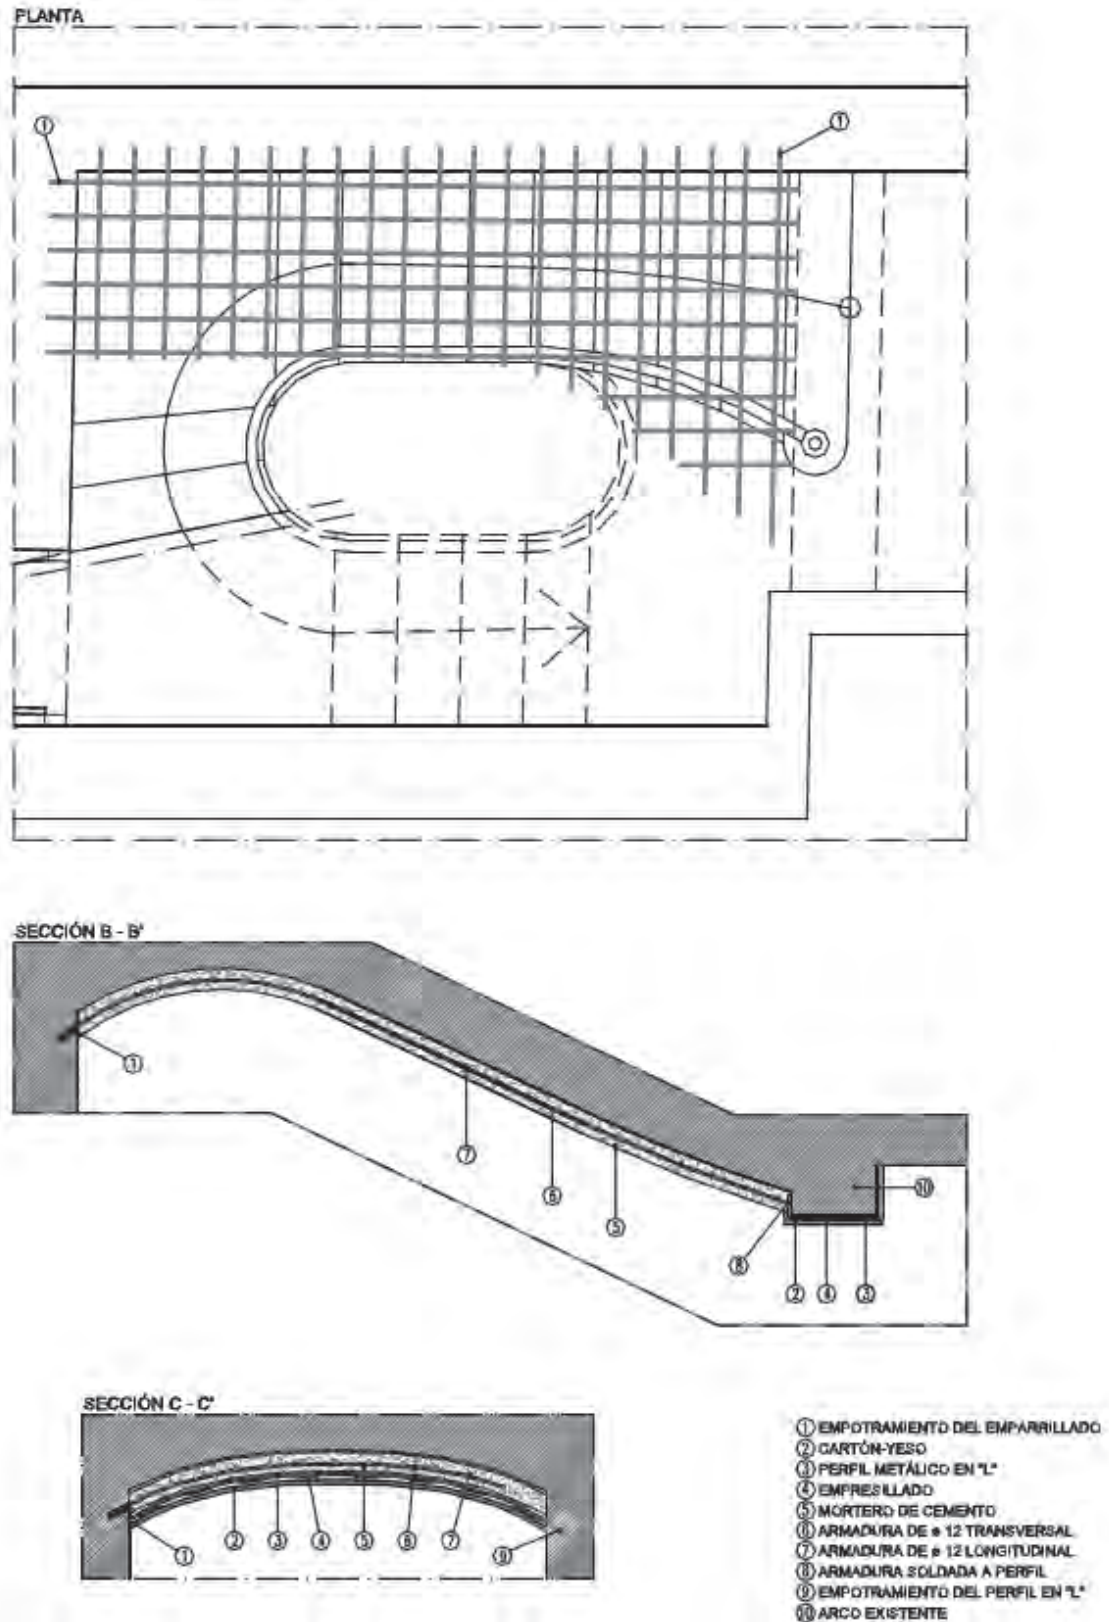
Figura 9. Detalle constructivo de la solución adoptada.

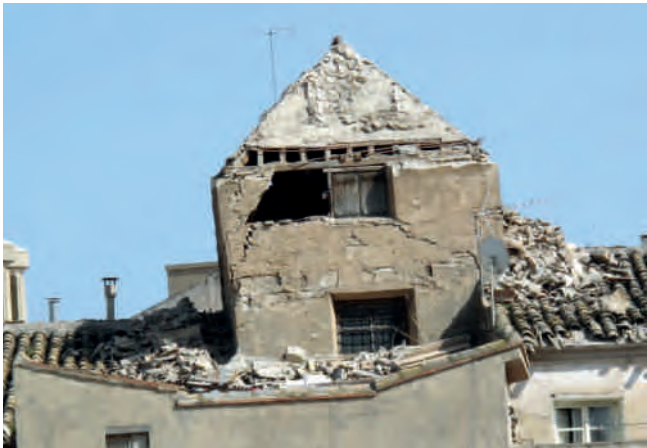
Figura 10. Estado de la torre. Desplome, rotura y caída de material de cubrición: tejas, aleros, veleta, etc.

Al igual que las escaleras, el esfuerzo horizontal del seísmo había provocado grandes grietas en las torres. Algunas de ellas quedaron prácticamente descabezadas y a punto de desplomarse al vacío. En algún caso nos limitamos a recomponer el material de cubrición de teja y a colocar la veleta en la cúspide.

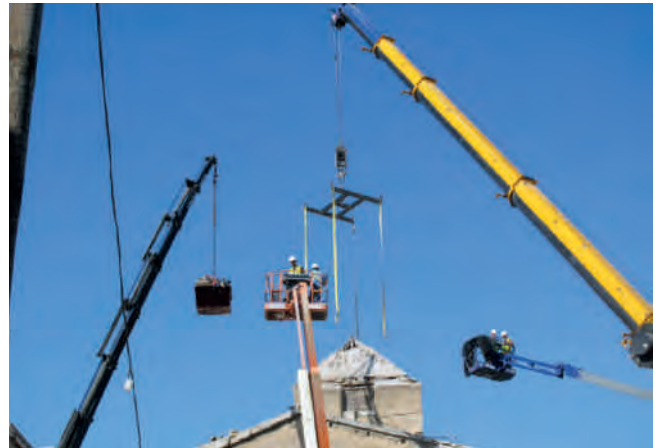
Figura 11. Desmontado de la estructura de madera a cuatro aguas. Se realizó con cuatro grúas y plataformas.

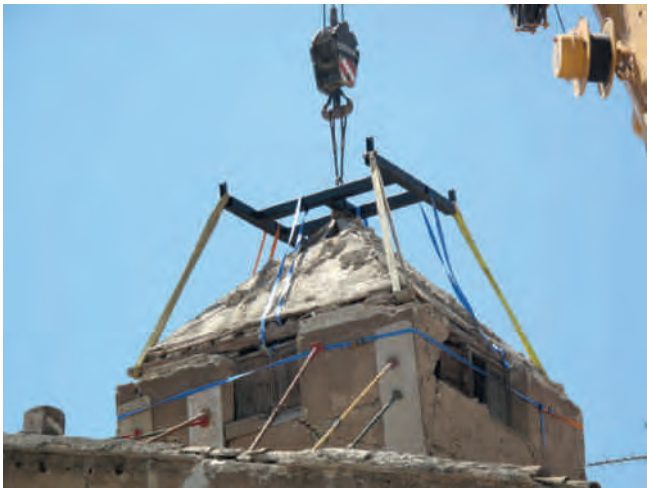
Figura 12. Apuntalamiento de la torre y sujeción de la cubierta de madera.

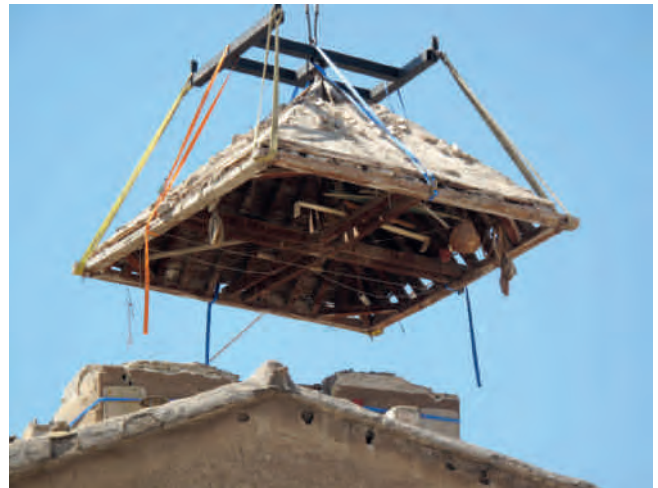
Figura 13. Elevación de la cubierta. Su peso era de 3 to.

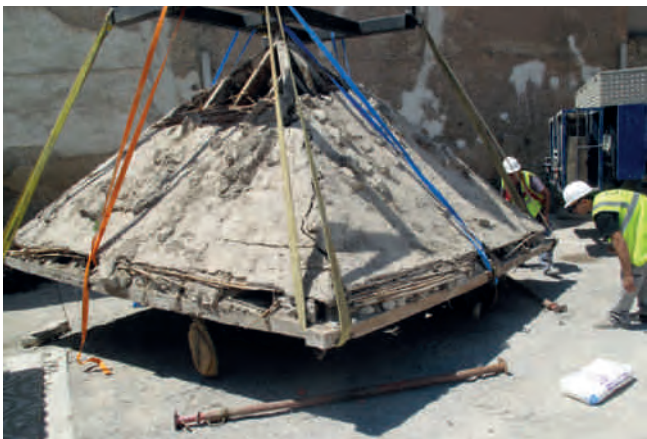
Figura 14. Puesta a tierra de la estructura de cubrición.

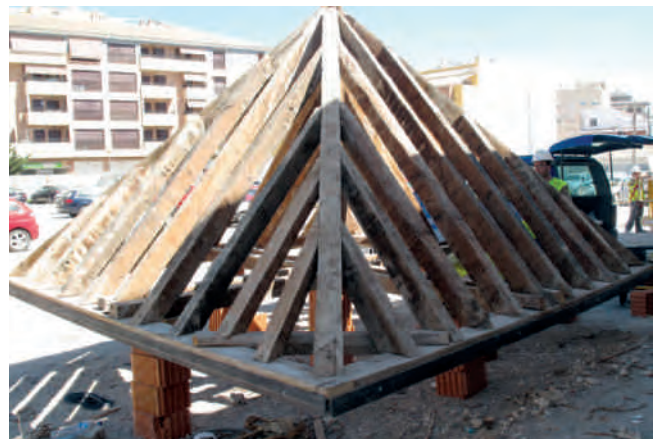
Figura 15. Saneado de la estructura.

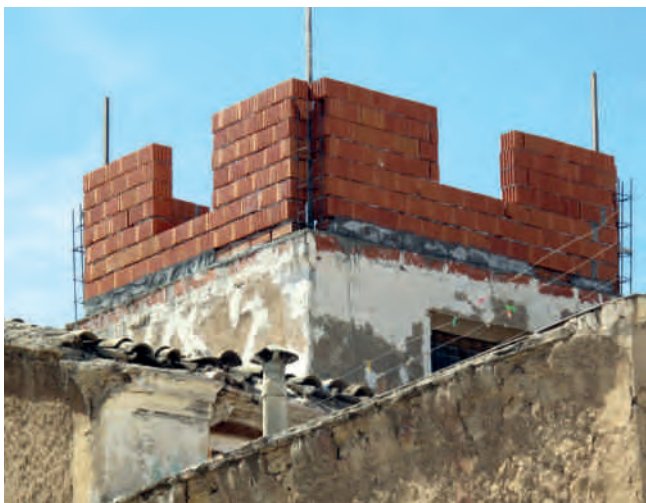
Figura 16. Construcción de nueva fábrica para la torre.

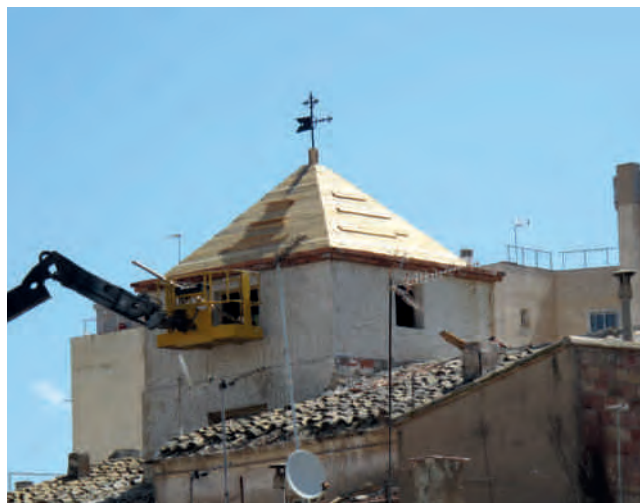
Figura 17. Colocación de la estructura de madera y tablero para recibir la teja.

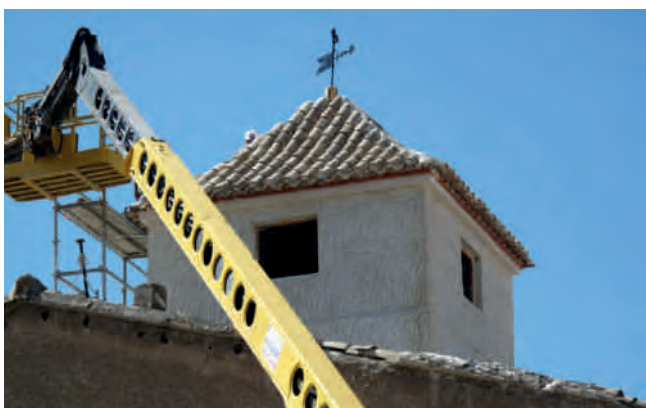
Figura 18. Torre terminada con la veleta.

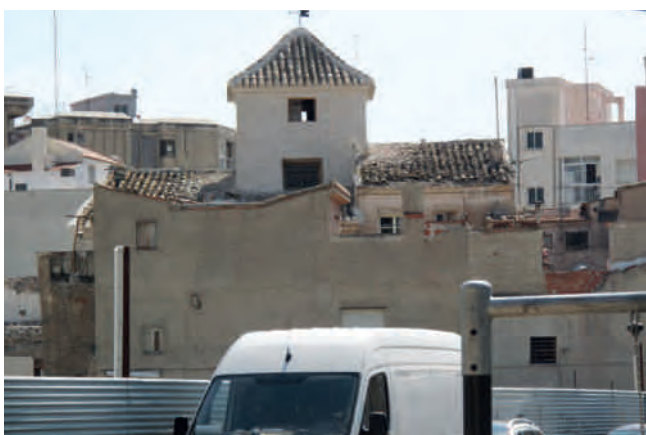
Figura 19. Vista del perfil del edificio con la torre ya recuperada. Comparad con el mismo encuadre de la fotografía n.º 10.

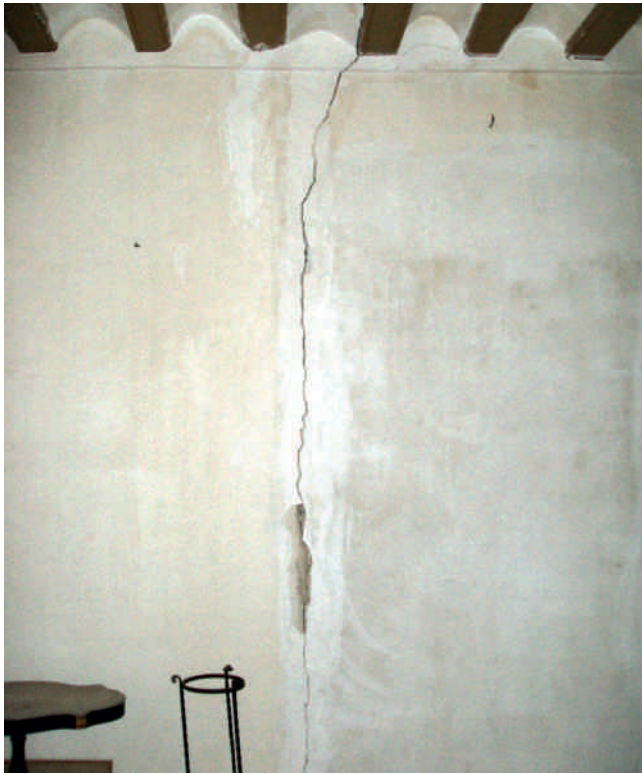
Como consecuencia directa del vuelco y el desplome de los muros es la pérdida de la horizontalidad de los forjados y la presencia de importantes grietas a lo largo de la línea de de apertura así como la rotura de los revoltones que componen el sistema, en los cuales se aprecian de igual modo grietas que los seccionan.

Figura 11. Grieta vertical vuelco de la edificación.

En los muros se realizarán cosidos de todas las grietas existentes en estos mediante refuerzos a base de varillas de fibra de vidrio insertadas en taladros hechos perpendicular y diagonalmente a la grieta de forma que queden solidarizadas las partes seccionadas del

muro con la posterior inyección de los taladros con resinas epoxi de alta resistencia. En primer lugar, se inyectaran resinas epoxídicas en el espesor de la grieta. Posteriormente, se realizaran los taladros en muros de 24 mm de diámetro y 50 cm de longitud, a cada lado de la grieta, cruzados en diagonal, sobre la línea de la grieta ya saturada de resinas, abarcando todo el espesor del muro a lo largo de las grietas.

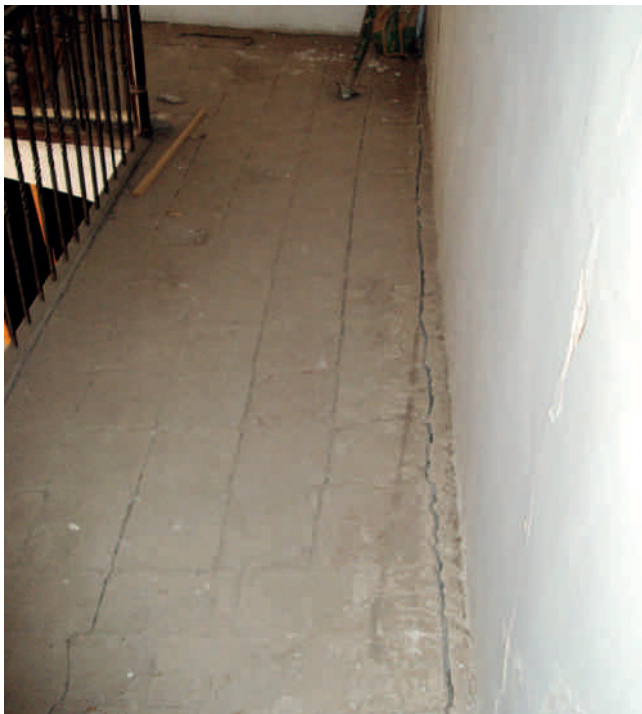
En el extremo libre de la bóveda se observan fisuras longitudinales, además de existir grietas transversales en algunos tramos de la escalera que seccionan por completo la misma.

Figura 12. Separación bóveda escalera-muro de apoyo. Rotura bóveda catalana.

Una vez levantado el peldañado de la escalera, los tramos más gravemente dañados, se reconstruirán mediante el sistema de bóveda catalana tradicional, ejecutándose de nuevo mediante un encofrado (o simples líneas de apoyo). La puesta de la primera hoja se tomará con yeso, apoyándose en una roza perimetral a la bóveda hecha previamente en el muro, las posteriores se tomarán con cemento. Por otro lado, las grietas y fisuras que sean susceptibles de reparación se realizara mediante el correcto enjarje y trabado de los tableros contrapeados de ladrillo de tejar de $28 \times 14 \times 4$ cm, ejecutando las roscas necesarias para el correcto comportamiento y asegurado de la losa. En todos los casos de rotura, se procederá a sanear, limpiar y preparar la zona con medios manuales y a la colocación de ladrillos nuevos (de tejar) colocados de la misma forma que los actuales, posteriormente, se ejecutará una capa de mortero de 3 cm sobre todo el trasdós de la bóveda. Después se repondrá el pa-

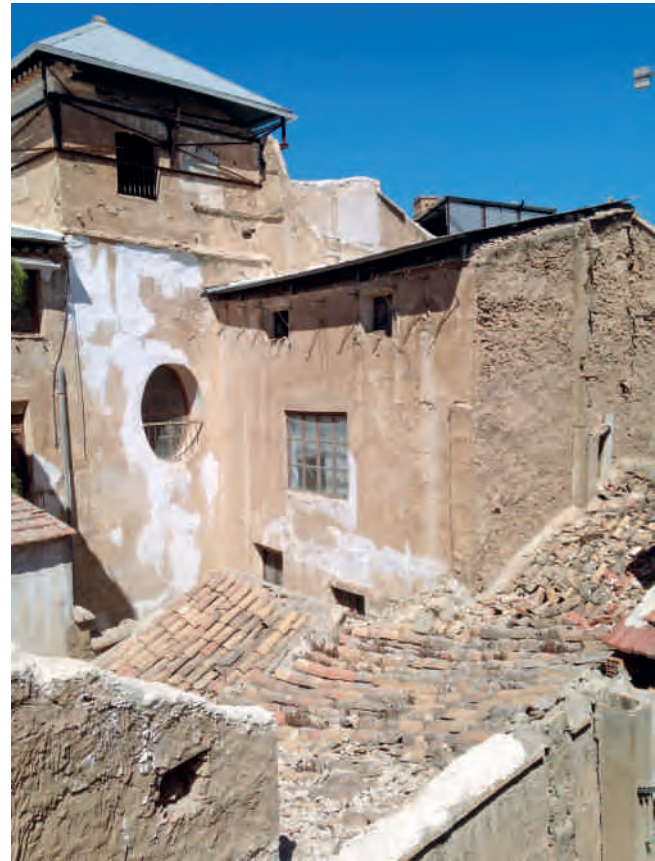
Figura 13. Chapas de protección de torreón y resto de cubiertas que se realizaron como actuación de emergencia.

A parte de las patologías de los muros de carga ya explicadas en los párrafos anteriores, la estructura de madera de cubierta se encuentra muy deteriorada, en su mayor parte por la acción de los terremotos, pero también por las posteriores y continuadas en el tiempo filtraciones de agua, lo que causó la pudrición y deterioro de las correas de madera y el cañizo soporte existentes. No obstante, debido al desprendimiento de algunos elementos como grandes secciones de la cornisa y una gran superficie de las piezas cerámicas de cubrición, fue necesario tras los movimientos, llevar a cabo una actuación de emergencia, colocando una subestructura metálica anclada a los muros de mampostería y cubriendo el torreón y el resto de cubiertas con chapa de acero para protegerlo y ralentizar el deterioro de la madera y el cañizo. Además, se colocó una viga metálica bajo la cruceta de madera de soporte de la estructura del torreón, empotrada en los muros para garantizar la estabilidad del conjunto hasta su completa rehabilitación (figuras 13 y 14).

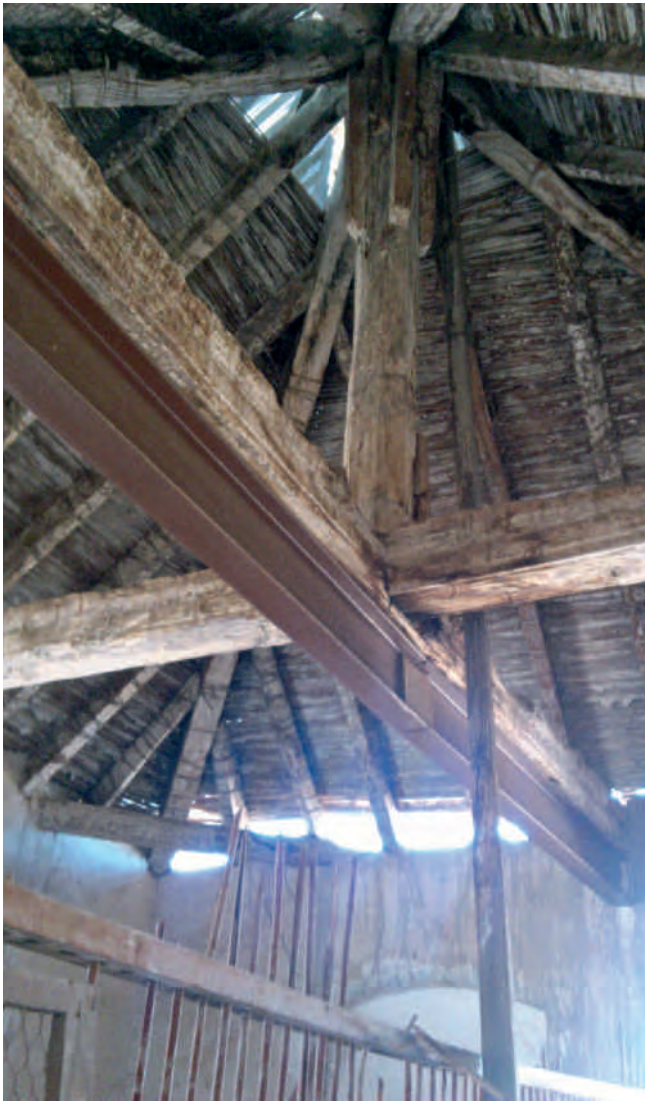
Figura 14. Estructura de torreón original, apeado.

El proyecto contempla el levantado y recolocado de la cubierta así como la recuperación del torreón y las maderas que componen su estructura (figuras 14 y 15).

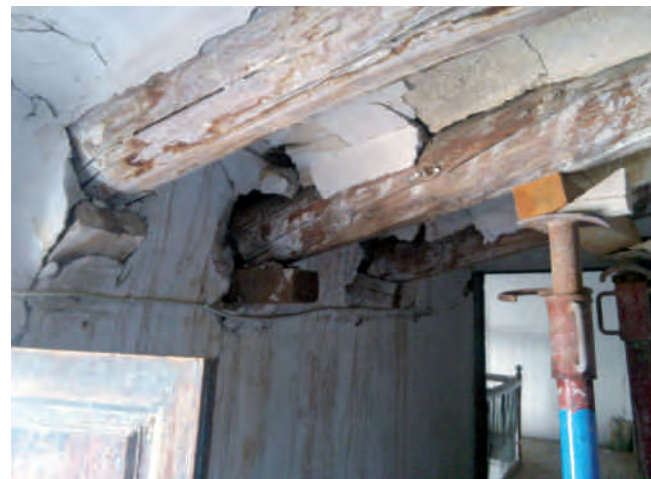
Al igual que ha ocurrido en el torreón, el resto de la cubierta de la edificación presentaba principalmente falta de estanqueidad por la pérdida y descolocado de muchas de sus piezas cerámicas de cubrición y el importante deterioro del cañizo y relleno bajo ellas. Esto propició que las correas de madera de la estructura de cubierta se deteriorasen de forma continua por las filtraciones de agua, a parte de los daños ocasionados por la brusca sacudida como el importante descolocado de varias correas y su falta de apoyo desolidarizándose de la estructura vertical.

Figura 15. Daños en cubiertas.

Para garantizar la estanqueidad del conjunto y solventar así los daños provocados por el agua en la estructura de madera, se propone realizar un levantado completo de las piezas de cubrición, para su posterior reposición sustituyendo las que no sea posible conservar por su alto grado de deterioro o se hayan desprendido y perdido, por tejas de las mismas características. Antes se sanearán los rellenos dañados y se llevará a cabo la impermeabilización de toda su superficie, así como el recolocado de las vigas y correas de madera desplazadas, solidarizando sus extremos con los muros de mampostería. También se restaurarán las correas que presenten daños estructurales con injertos y masillas de recomposición específicas para madera, protegiéndolas después con imprimaciones y barnices anti xilófagos. Para garantizar la adecuada conservación del edificio se instalaran complementando el sistema de evacuación de pluviales canalones de zinc que recorran perimetralmente los aleros de todas las cubiertas (figura 18).

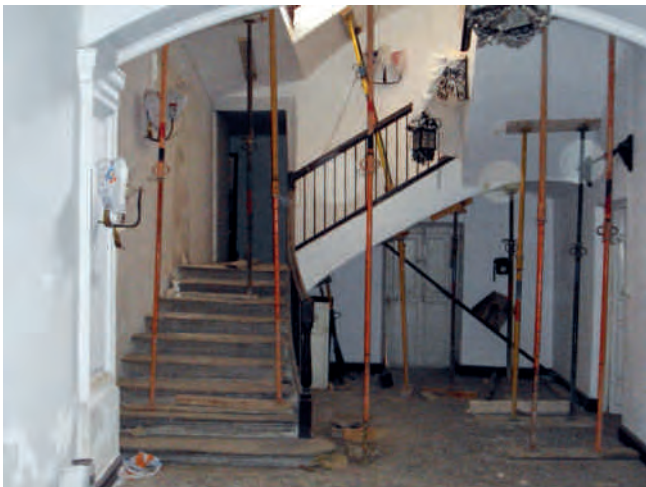
Figura 17. Detalle de la escalera apeada.

vimiento a base de piezas de caliza similares a las originales existentes en el primer tramo de escalera. El resto de tramos se ejecutaran con mamperlán y acabado cerámico similar al existente

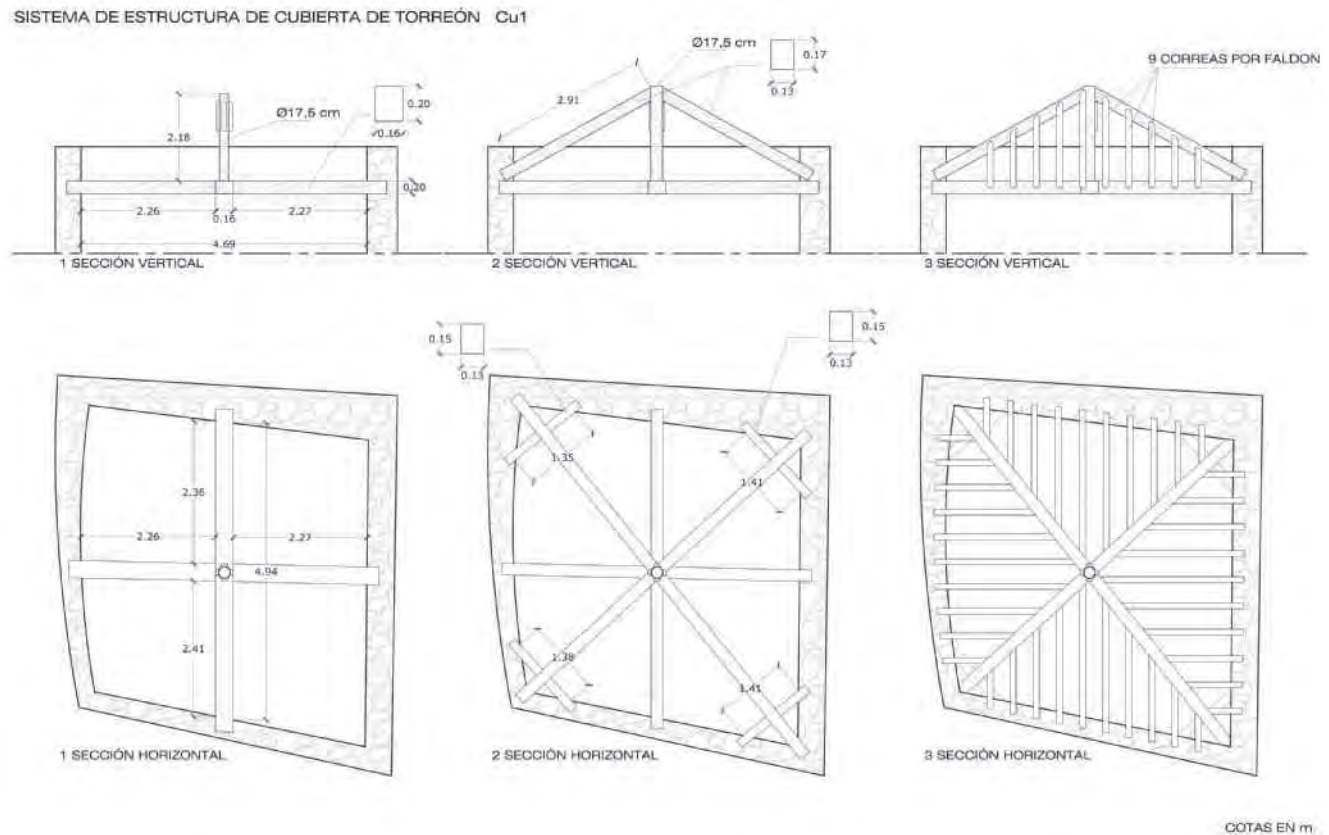
Figura 18. Sistema de estructura de la cubierta del torreón.

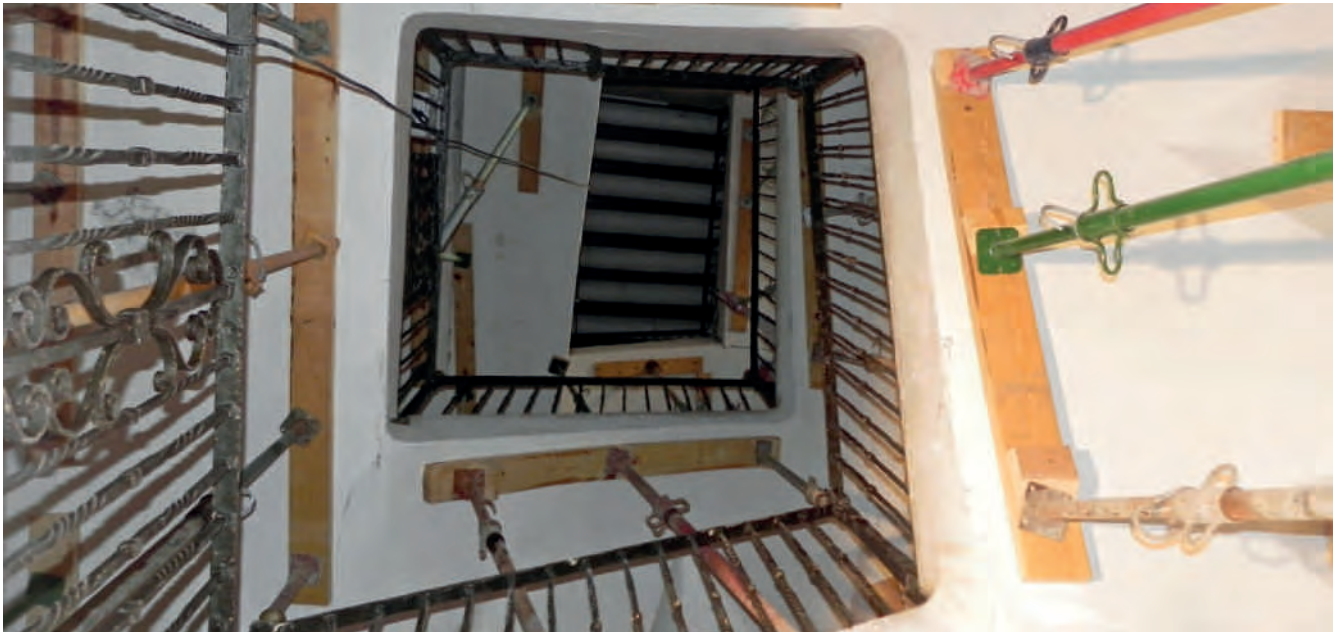
Figura 4. Imagen del apuntalamiento completo de la parte interior de la zanca de la escalera tras los terremotos. En el último piso se aprecia cómo se realizó una intervención anterior en la que se construyó un forjado y el espacio de la escalera fue absorbido por una de las viviendas, con la consiguiente mutilación de la imagen y de la luz que debía llegar al resto de plantas. Fotografía: Juan de Dios de la Hoz.

Los terremotos del 11 de mayo de 2011 provocaron graves daños en el inmueble. Fue necesario el

apuntalamiento completo de la escalera (figura 4), algunas vigas y forjados, así como completar algunos de los elementos de las cubiertas. Todas las estancias se agrietaron y muchas de las claves de los dinteles, puertas o ventanas, se desplazaron de su posición.

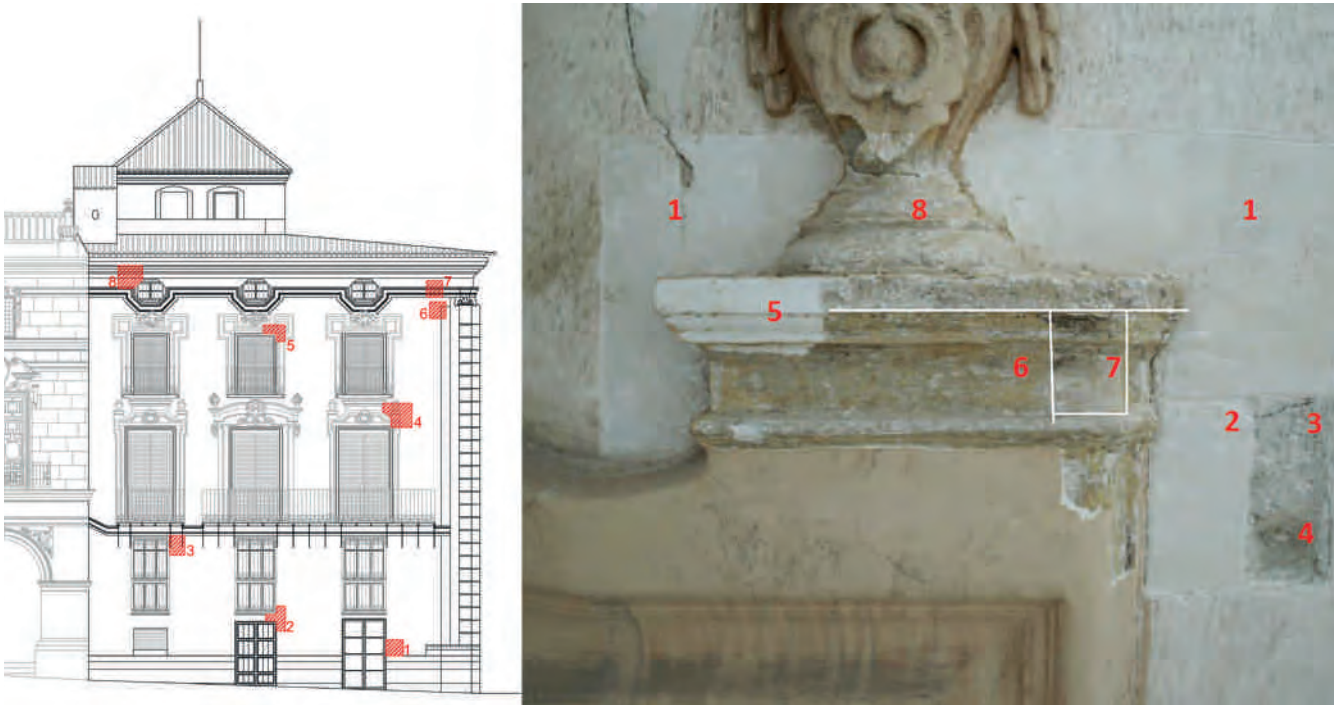
Figura 5. Una de las imágenes del estudio y análisis de catas realizadas en la fachada de la casa, en el mes de febrero de 2014 por el restaurador Manuel Sánchez Rodríguez, donde se distinguen diversos estratos (yeso, yeso -2.ª capa-, enfoscado con mortero de cal, soporte, reconstrucción volumétrica posterior con yeso, restos de policromía).

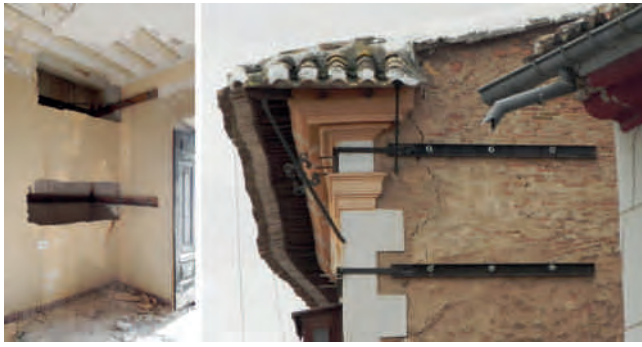
Figura 6. Imágenes por el interior y exterior del edificio, de los refuerzos metálicos colocados en las esquinas, que permitían el tesado de cada barra. Fotografías: Juan de Dios de la Hoz.

cesario introducir unos refuerzos, siendo estos a base de perfiles UPN y tirantes metálicos de acero roscado Gewi-500 de 10 mm de diámetro) y dos mecanismos hexagonales de tesado por cada barra (accionados con llave dinamométrica, hasta alcanzar el coeficiente de trabajo previsto), más una tuerca a doble rosca para seguridad (figura 6).

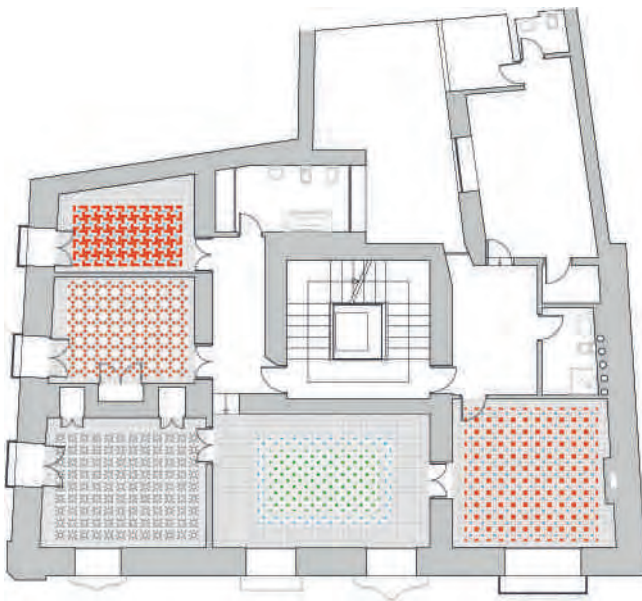
Figura 7. Plano de planta donde se muestran algunos de los solados de baldosa hidráulica que se han recuperado. Juan de Dios de la Hoz, Lavilla Arquitectos.

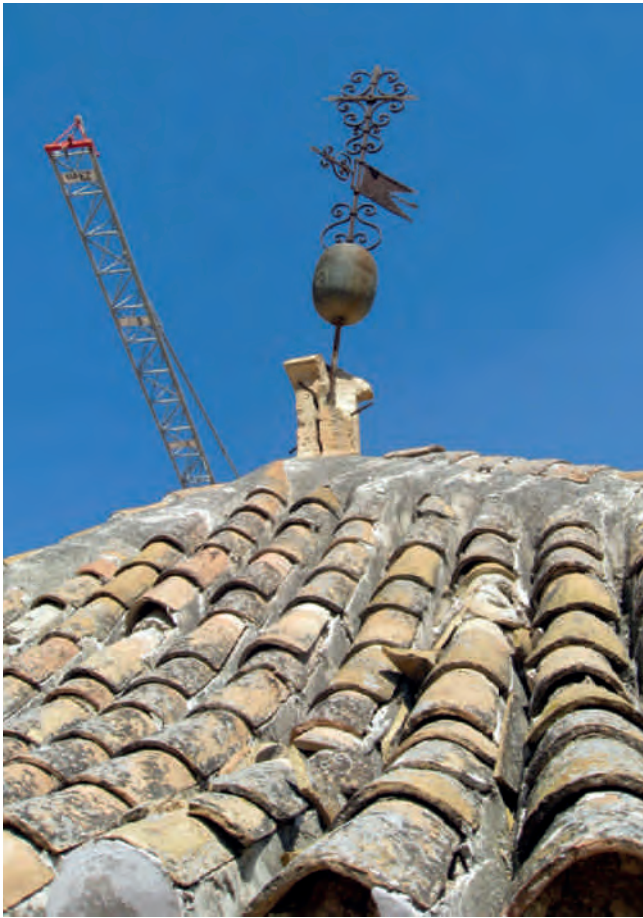
Figura 8. Remate del torreón que ilumina la escalera del inmueble, con desorganización general de tejas y rotura de su remate de piedra y el consiguiente vuelco de la veleta y la bola. Fotografía: Juan de Dios de la Hoz.

Las cubiertas estaban completamente afectadas, tanto en lo que se refiere a la teja y la capa de compresión, como a la estructura de madera, e incluso a elementos puntuales como el pináculo de la escalera, totalmente podrido. La conjunción de todo ello daba lugar a rotura de limas y pares, descensos en el nivel de las tejas, caída de los aleros, e incluso de algunos trozos de los remates, como los de piedra que sujetaban la veleta y la bola (figura 8).

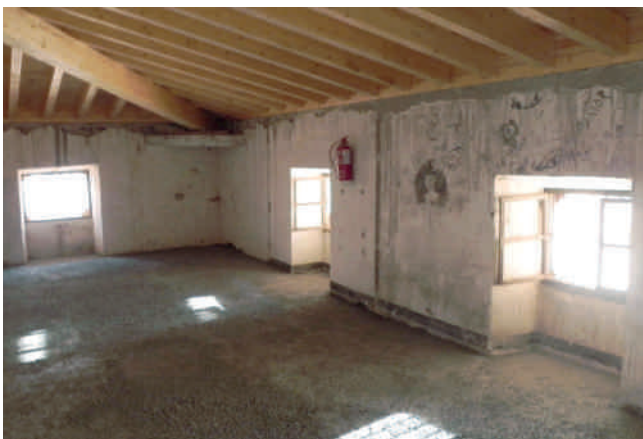
Figura 9. Vista del intradós de los faldones de la nueva estructura de cubierta de madera laminada. En la esquina se aprecia uno de los pocos cuadrales que pudieron mantenerse, pues fue necesaria la renovación casi completa de limas, durmientes y pares. Fotografía: Juan de Dios de la Hoz.

Salvo en la cubierta de esta escalera (que veremos en detalle más adelante y donde su estado e importancia formal, nos han aconsejado su reparación y mejora, en vez de sustituir alguna pieza), no ha sido posible la recuperación de prácticamente ningún faldón, debido al enorme deterioro, así como a las grandes afecciones de humedad y xilófagos que presentaban, seguramente favorecidas por intervenciones anteriores de sustitución de vigas escuadradas, por rollizos. Se han realizado las cubiertas mediante estructuras de madera laminada, recuperando los niveles de apoyo de durmientes y las enormes diferencias en sus cotas tras los seísmos. Estos durmientes se han dimensionado para asegurar el apoyo de los pares, limas y cuadradas, sin tener que contrarrestar esfuerzos horizontales con tirantes que impedirían el uso habitual de estos espacios. Sobre los pares, un table-
617

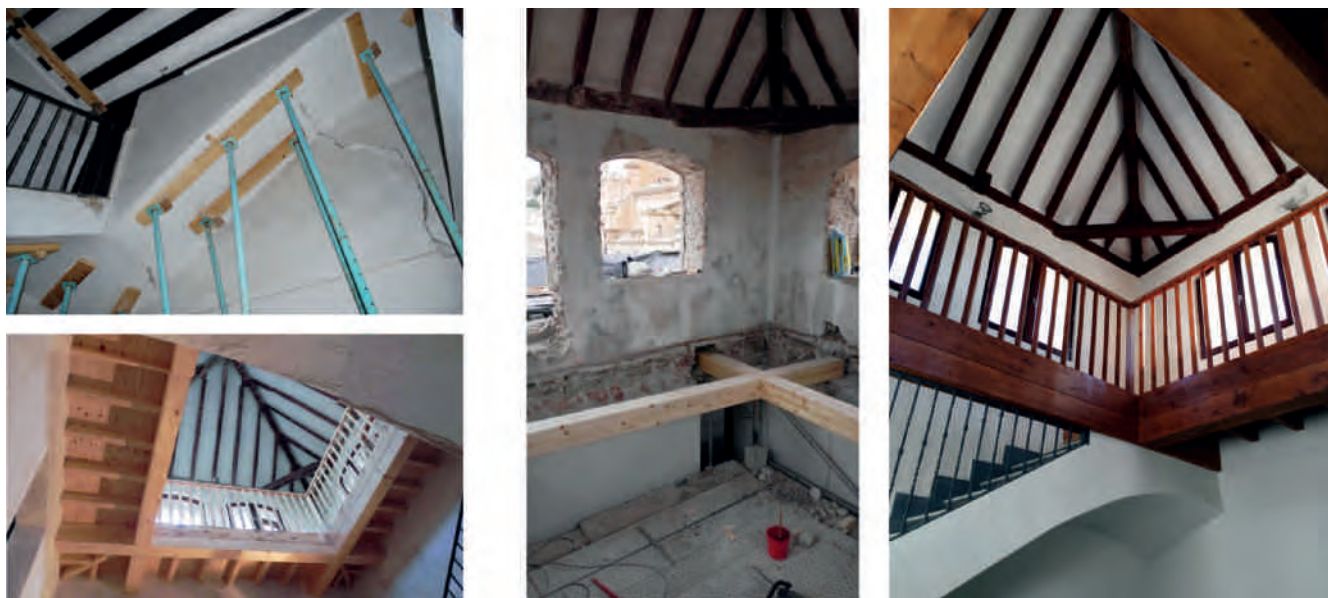
Figura 10. Secuencia de imágenes con diversos trabajos ejecutados en el torreón hasta devolver su función primitiva como lucera de la escalera del edificio, eliminando el forjado espurio intermedio y manteniendo (restaurándola), la estructura de pares y limas de la cubierta. Fotografías: Juan de Dios de la Hoz.

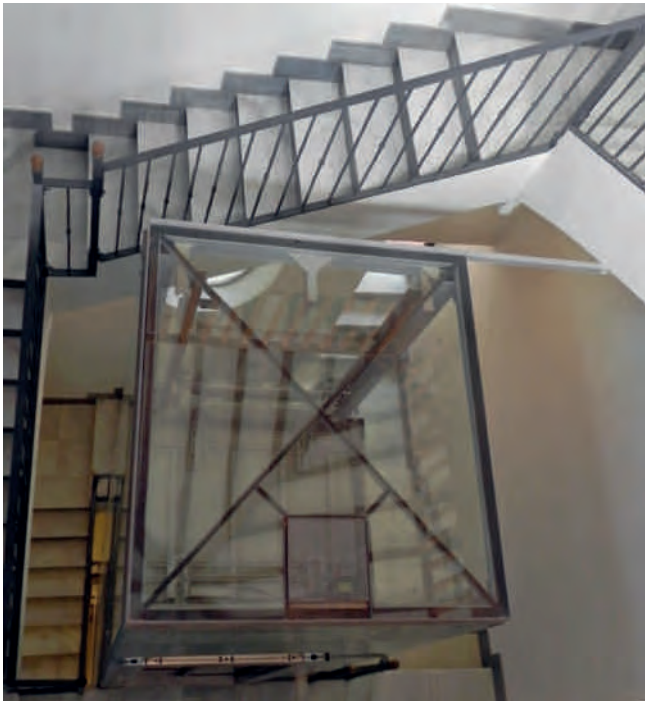
Figura 11. Parte superior de la estructura de vidrio que envuelve el ascensor, colocada en el hueco de la escalera, sin afectar ninguna de las estructuras ni niveles superiores, además de no interferir la entrada de luz, ni modificar zancas, barandillas, descansillos, etc. Fotografía: J. de Dios de la Hoz.

Somos conscientes de la afección que las estructuras e instalaciones contemporáneas suponen para los edificios del pasado, pero debemos intentar asegurar la accesibilidad y uso de estos inmuebles, pues ello garantizará su conservación. Por ello, la propuesta ha sido la de colocar una estructura metálica muy liviana en el hueco central, recubierta completamente de vidrio y

que no llega hasta los niveles superiores. En su interior es donde se coloca el ascensor (también enteramente de vidrio), que permite la comunicación vertical, sin alterar la contemplación de todo este espacio.

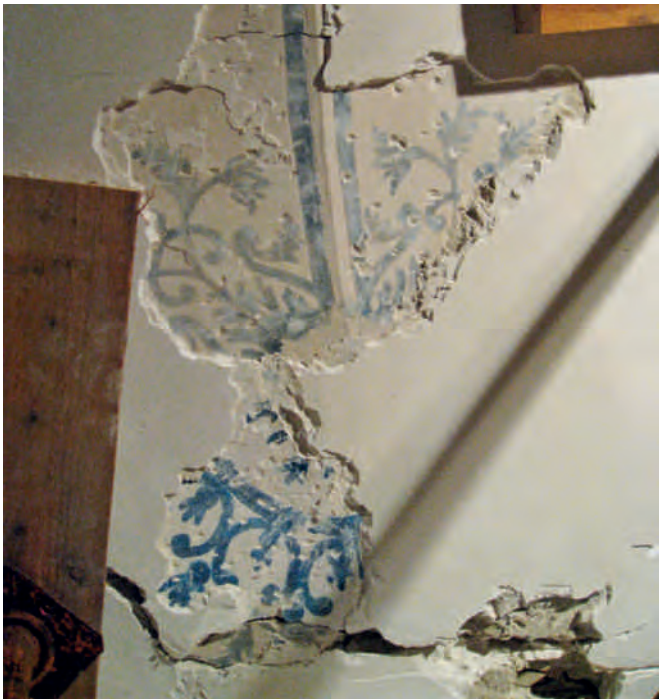
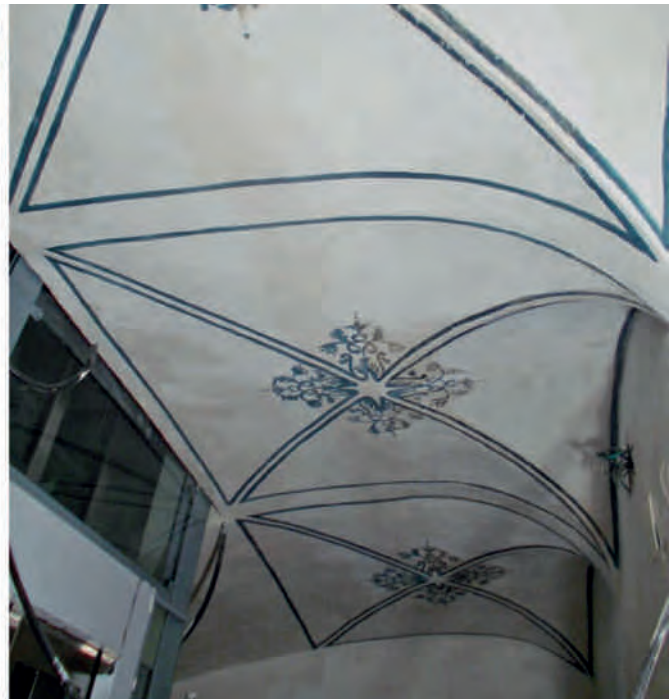
La figura 12 muestra el detalle de una de las pérdidas de yeso que permitieron descubrir las pinturas subyacentes (izquierda), así como el resultado del techo de la planta baja, una vez restauradas las existentes y reintegradas el resto de las que se perdieron (derecha).

Figura 12. Desprendimiento del yeso que mostró la existencia de motivos geométricos en los techos de la escalera y estado final de uno de ellos, correspondiente a la planta baja. Fotografías: Juan de Dios de la Hoz.

Finalmente, queremos mostrar la recuperación de las pinturas que se descubrieron en la planta baja de la escalera, gracias a las grietas originadas por los seísmos, lo que ha permitido la recuperación de gran parte de ellas, reintegrando las partes desaparecidas (se trata de motivos geométricos que se repiten en cada uno de los paños, por lo que ha sido posible su copia en las zonas muy dañadas, sin que ello supusiera ninguna invención o aportación de datos de los que no se tuviera seguridad absoluta que existieron en su día).

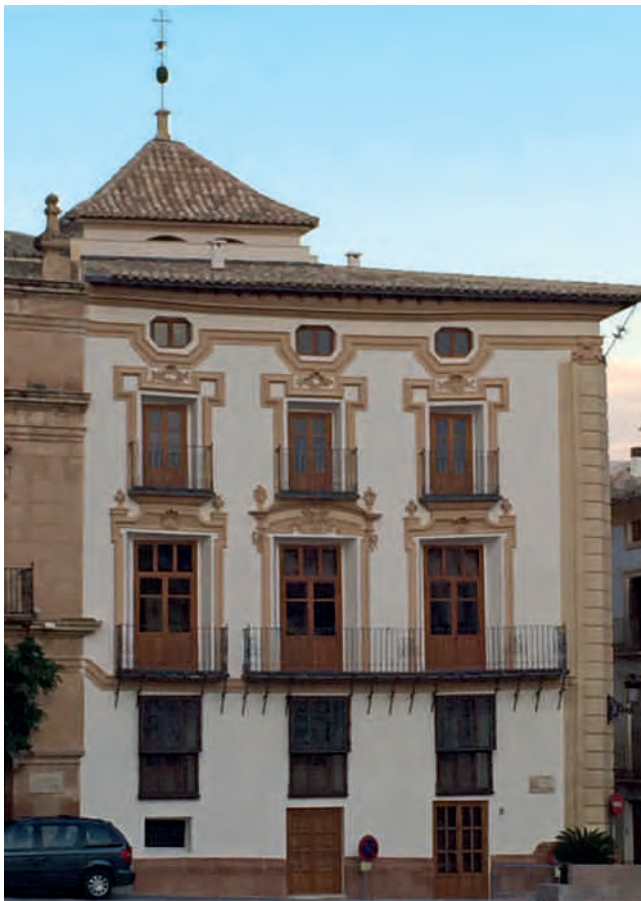
Por lo que respecta a las fachadas, todas se vieron seriamente afectadas en sus revestimientos (de cal o de yeso), la pintura, ventanas y balcones, incluso con la aparición de enormes grietas, principalmente una en la coronación del muro sur y la cornisa hacia la calle Santiago, que fracturaba el paño entero y afectaba a

Figura 13. Fachada de la casa hacia la plaza de España, una vez concluidos los trabajos tanto de reparación de grietas, como de revestimientos, así como en aleros, zócalos, ventanas y balcones. Fotografía: Juan de Dios de la Hoz.

todos los huecos, tanto de puertas como de ventanas o balcones. Las reparaciones (figura 13), han afectado tanto a los elementos pétreos de sillería (limpieza, rejunto, patinado e hidrofugación), como sobre todo a los enlucidos y revocos, reparando primero las grietas tras los seísmos y después su acabado. Este se inició mediante limpieza con aire¹⁵ y la aplicación de una nueva capa fina (aproximadamente 15 mm de espesor) de mortero de cal hidráulica y arena, más una última capa de acabado de trabadillo de cal y yeso, con la que se reparaban los rincones, guarniciones de huecos, remates, guardavivos, etc.

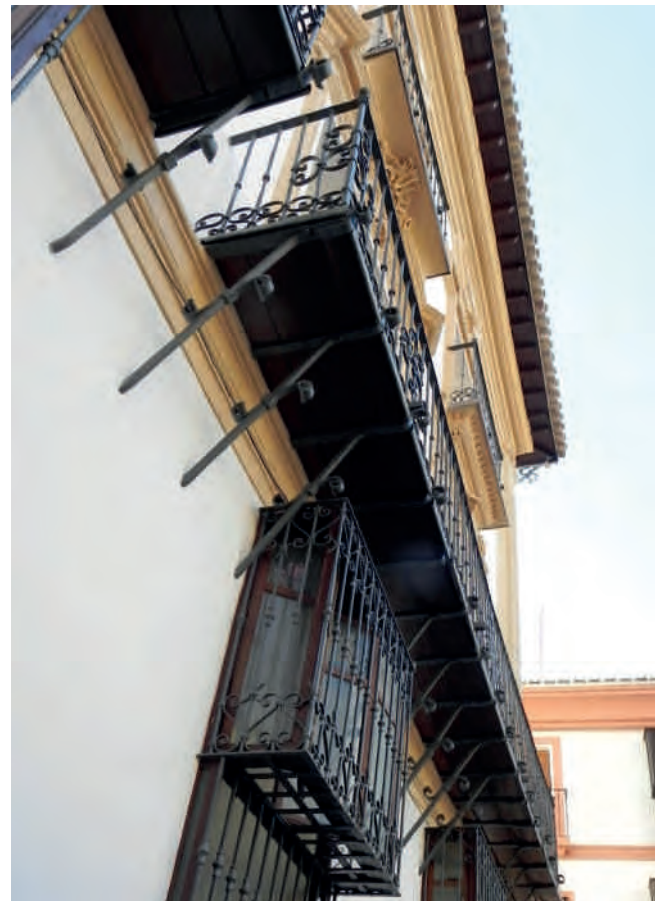
Figura 14. Vista inferior de algunos de los balcones, miradores y ventanas del edificio, una vez recuperadas las fábricas y, sobre todo, las carpinterías y cerrajerías. Fotografía: Juan de Dios de la Hoz.

Capítulo especial merecen los balcones y ventanas del edificio, pues son una de las mejores muestras de carpintería y cerrajería de la ciudad (figura 14). Ha sido necesario repararlos primero y reforzarlos después, levantando cuidadosamente y con recuperación, todo el material hasta llegar al tablero, para poder colocar perfiles en T soldados a la pletina de borde y empotradas en la fábrica. Este tablero se inspeccionó pieza por pieza, reparando aquellos más afectados por el terremoto o por humedades anteriores. Todas las piezas deterioradas se han sustituido
