La recuperación del patrimonio cultural de la ciudad de Lorca

Edición 2016

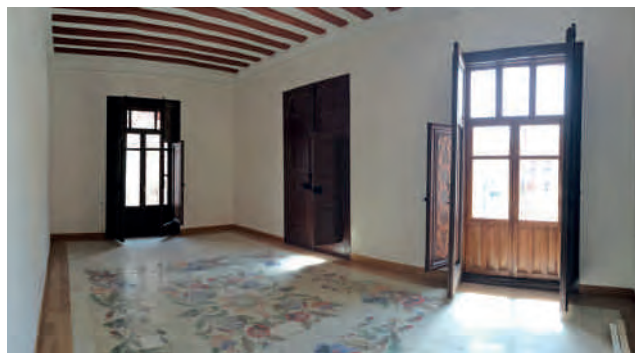
Figura 15. Imagen de una de las salas (planta primera) ya finalizada, donde se aprecia la recuperación de las piezas de baldosa hidráulica en el centro de la misma (la cenefa de madera exterior permite absorber los descuadres, así como las piezas que se rompieron durante el terremoto y los trabajos posteriores), los forjados de vigueta y revoltón ya reparados, así como las carpinterías, incluyendo la pintura esponjada de las contraventanas. Fotografía: Luis de la Hoz.

En paralelo se intervinieron todas las carpinterías mediante un proceso ciertamente largo, pero que ha devuelto la calidad de las piezas y el color a la mayor parte de ellas¹⁶. Este se iniciaba con la comprobación de la existencia o no de ataques de xilófagos y el tratamiento adecuado en los casos positivos (que afortunadamente apenas fueron media docena de unidades). A continuación, la limpieza manual de todas las superficies (eliminando óxidos o cualquier elemento extraño) y la reposición de cualquier elemento dañado, normalmente a base de enchuleados (sobre todo los peinazos y largueros) o machihembrados y espigas (en los tableros). De igual forma, se repasaron todos los herrajes, acoplando todas las unidades a sus huecos, evitando los descuelgues y movimientos que produjo el terremoto¹⁷. El proceso concluyó con el acabado de pintura, diferenciando piezas antiguas de nuevas, así como ventanas de contraventanas interiores, pues estas últimas se han esponjado el interior de los cuarterones decorativos, en dos tonos de color, con detalles ejecutados con pluma de ganso para resaltar las vetas¹⁸ (figura 15).

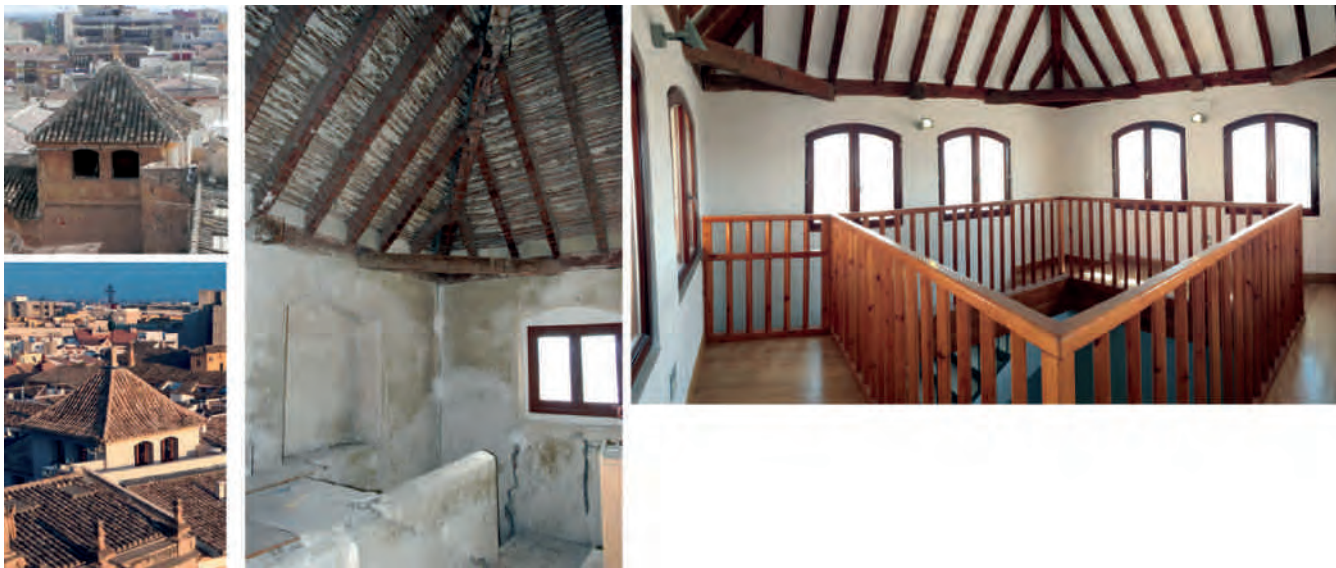
mo, pues son estos unos elementos muy repetidos en la ciudad, que dispone de un interesantísimo catálogo de luceras de remate para iluminar las escaleras de los palacetes urbanos del casco histórico. En este caso, los daños propios, más los causados por los terremotos, hicieron temer incluso con la posibilidad de tener que demolerlo, por la precariedad de su estado. Afortunadamente, la inyección en los muros y el retacado (fundamentalmente de sus esquinas) dieron buenos resultados, lo que permitió asegurar su cubierta y mantenerla en su estado original. Las fachadas también se han recuperado mediante la retirada de los enfoscados y revocos degradados (dejando la fábrica o el soporte al descubierto) y la aplicación de nuevos revocos acabados a la rasqueta, sobre una base de enfoscado jarreado de mortero de cal añeja. Por el interior, la estructura de pares, limas y durmientes se recuperaron igualmente, de forma que el remate de la casa ha recuperado no solo su imagen, sino también su función original (figura 16).

Figura 16. Imágenes comparativas (tanto del interior como del exterior del edificio), con los estados previos y finales de la parte superior del torreón que alberga la escalera del inmueble, una vez recuperadas las armaduras, cubiertas, remates, revocos y carpinterías. Fotografías: Juan de Dios de la Hoz.

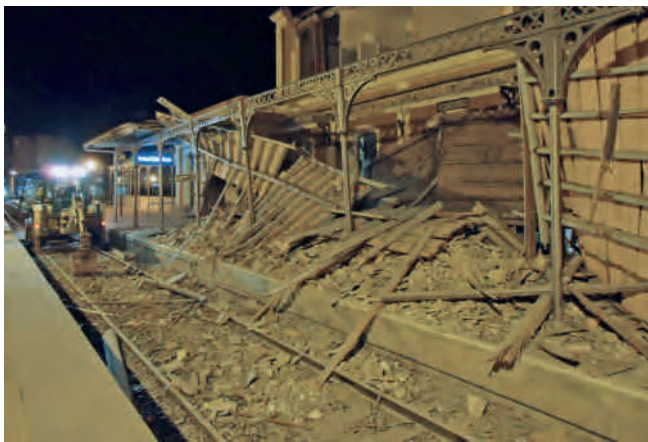
Figura 2. Imagen de la noche del terremoto, con el andén y la vía invadida por el escombros. Fotografía F. J. García Carreras.

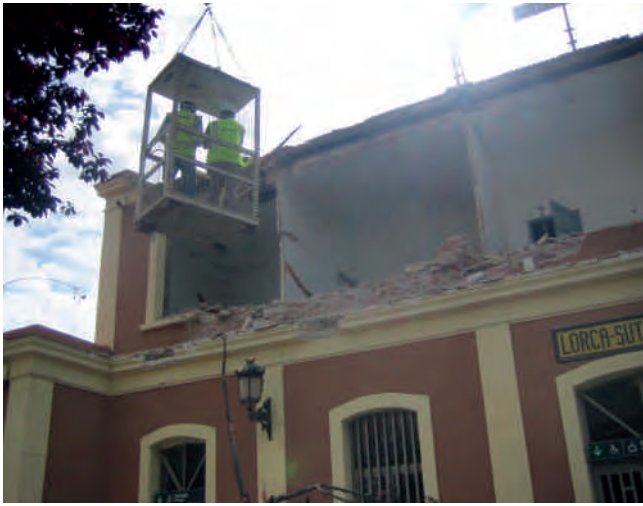
Figura 3. El autor subido a una cesta la mañana del día 12, inspeccionando la cubierta. Fotografía: F. J. García Carreras.

Estos primeros trabajos, sin duda los más difíciles por la responsabilidad que conllevaba, la escasez de medios, y la situación de alarma en la que se encontraba la población, se prolongaron hasta casi las dos de la mañana. Fue entonces cuando ordené detener los trabajos y esperar hasta la mañana siguiente ya que la escasa visibilidad impedía un análisis y valoración más detallado de los daños que el terremoto había producido. La mañana siguiente, la del jueves 12, con la ayuda de una grúa elevadora y una cesta, me subí a inspeccionar el estado de los muros de carga laterales en la planta superior, así como el estado de la cubierta (figura 3).

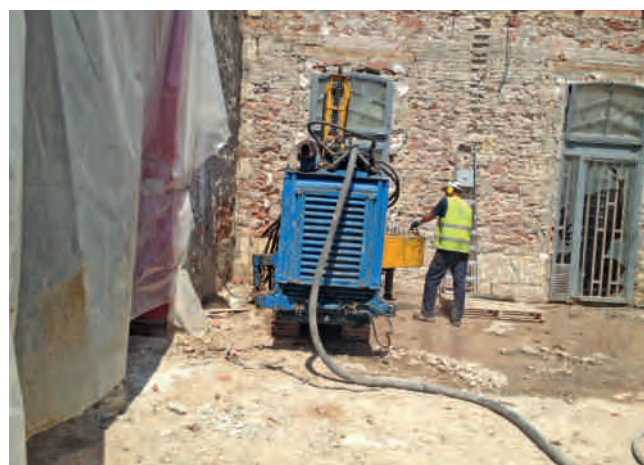
Figura 6. Ejecución micropilotes cimentación. Fotografía: F. J. García Carreras.

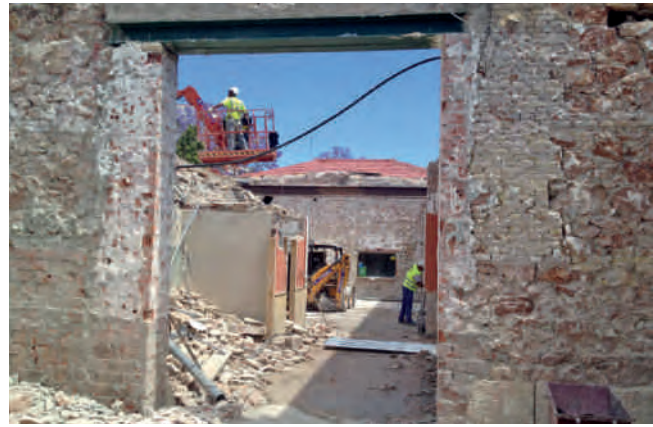
También hubo que ejecutar distintas actuaciones y reparaciones en los muros de carga de la planta baja, como cosido de grietas y fisuras. Dichos daños se clasificaron en distintos calibres, dependiendo de la capacidad de deformación del material afectado (figura 8).

Después del terremoto eran también visibles las grietas en forma de cruz típicas de los esfuerzos bidireccionales provocados por el mismo. Del mismo modo hubo que reparar dinteles y carpinterías con daños de distinta consideración.

Figura 8. Primeras actuaciones. Reconstrucción y consolidación de muros. Fotografía: F. J. García Carreras.

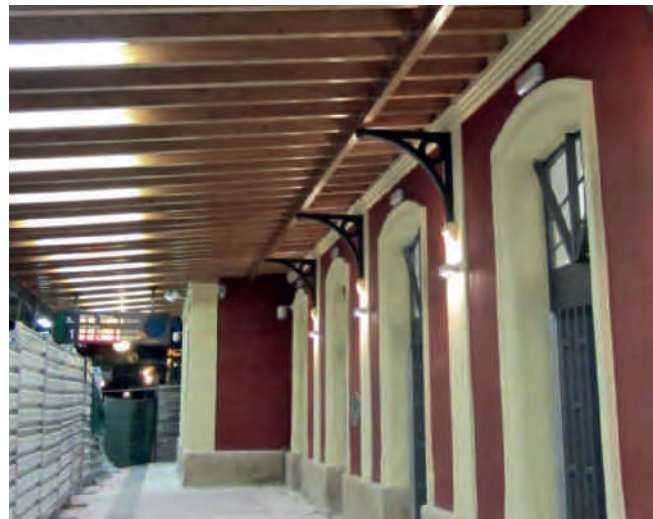
Figura 9. Marquesina de andén reconstruida. Fotografía: F. J. García Carreras.

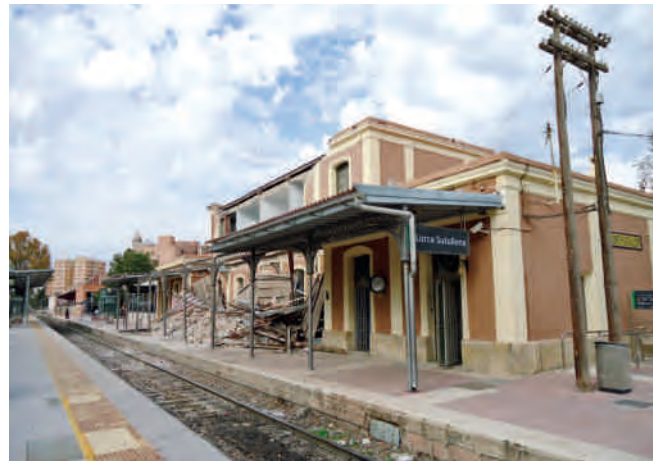
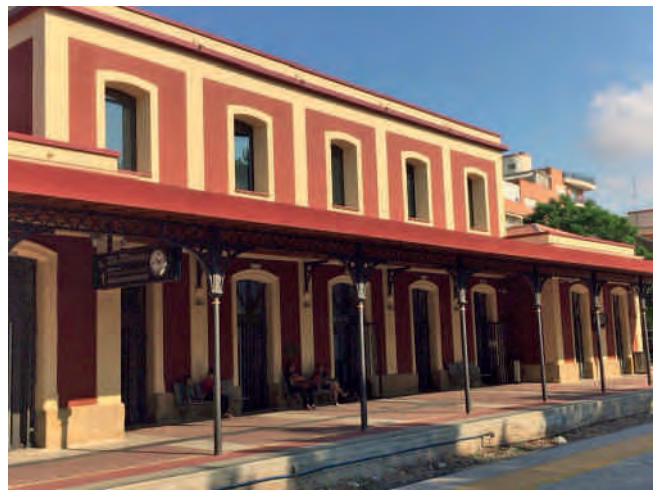
Figuras 13 y 14. La estación de Renfe-Sutullena tras el terremoto y después de su recuperación con la rehabilitación de ADIF. Fotografías: F. J. G.^a Carreras.

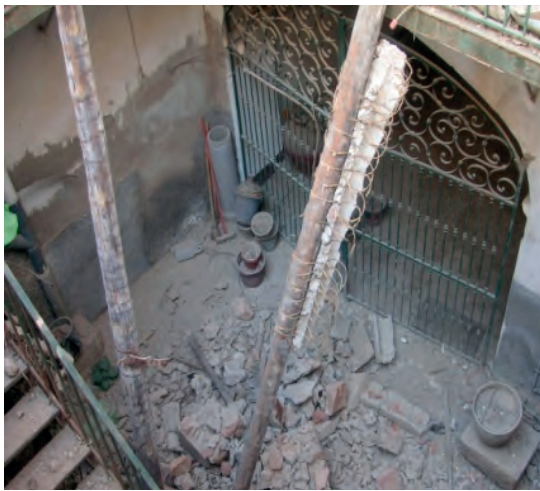
Figura 3. Derrumbes escalera.

El terremoto de Lorca afectó gravemente a la escalera principal del inmueble y a la medianería norte con derrumbes parciales, caída de falsos techos y agrietamiento de muros.

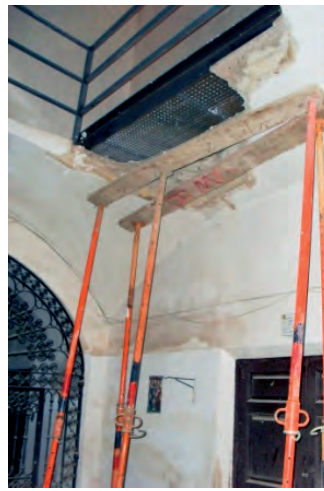
Figura 4. Caída de revestimientos.

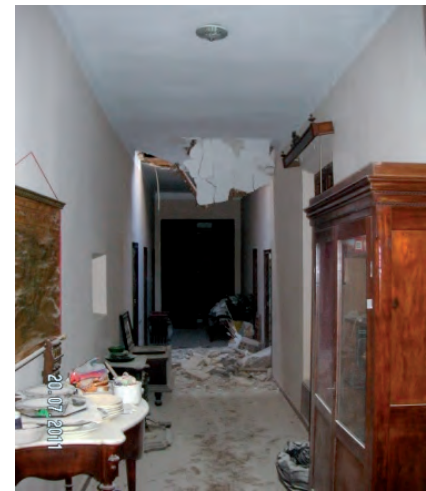
Figura 5. Caída de falsos techo.

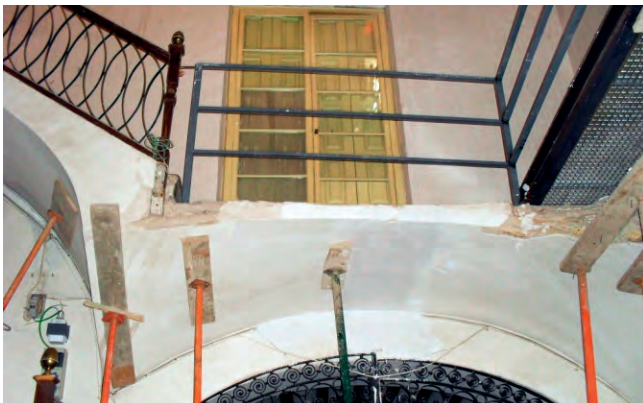
Figura 23. Intervención. Apeo losa escalera.

La intervención tras el terremoto fue básicamente el aseguramiento de los elementos estructurales que habían sufrido daños, sobre todo los muros de mampostería cercanos a la medianería, la limpieza y deses-

combro de los materiales caídos, evitar la entrada de agua mediante la protección de la cubierta derrumbada para evitar afecciones por fenómenos meteorológicos y apertura de paso por escalera puesto que parte de ella se había desprendido. En estos momentos se está en fase de redacción del proyecto básico y ejecución de la reparación de la edificación.

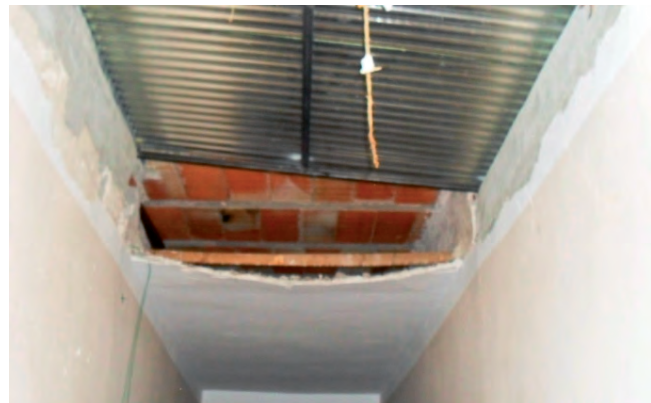
Figura 24. Intervención para evitar afecciones por fenómenos meteorológicos. Chapa de cubierta.

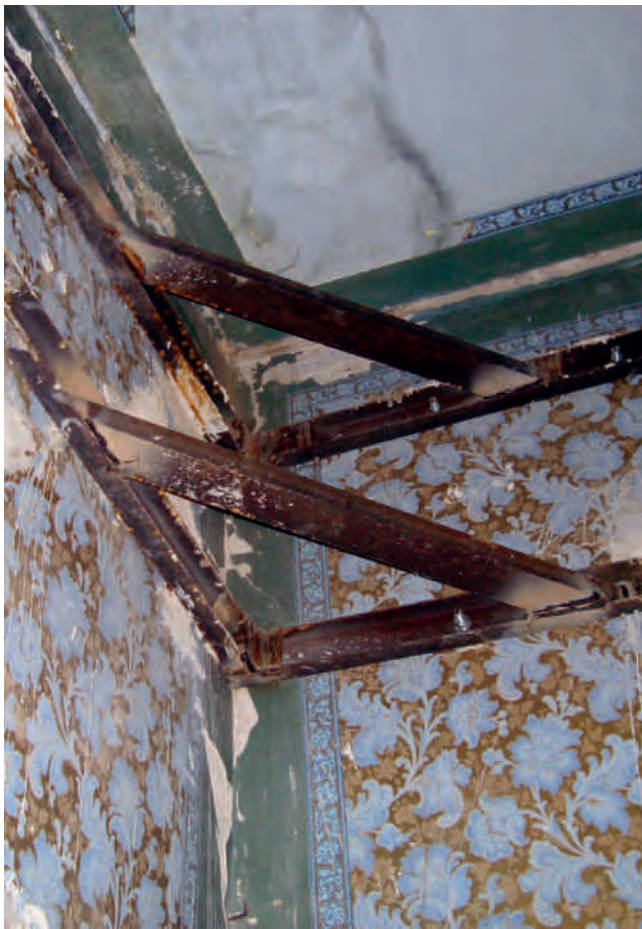
Figura 25. Sujeción de la fachada (P. 1.º).

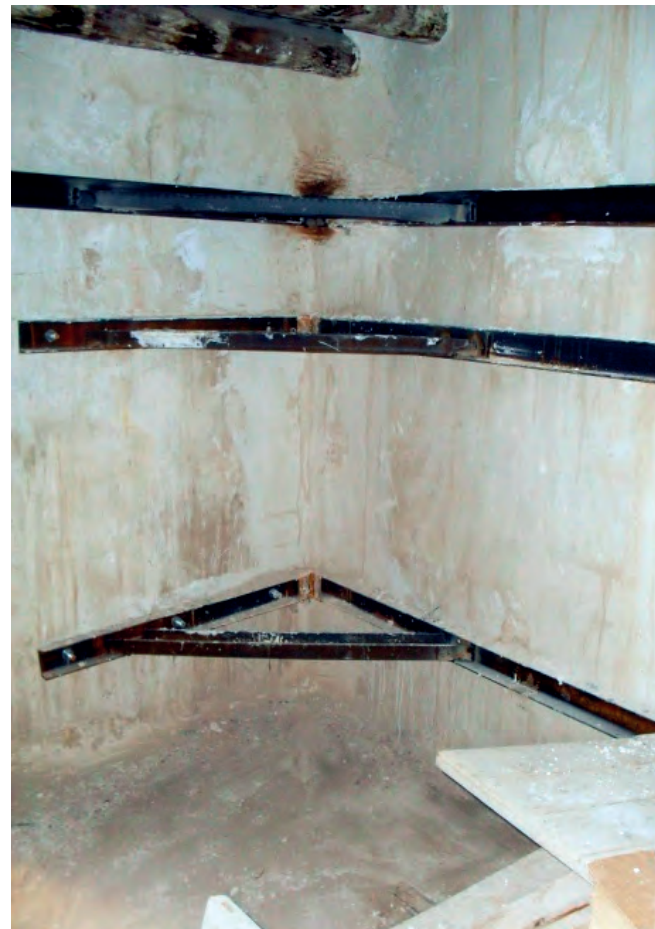
Figura 26. Sujeción de la fachada (P. 2.º).

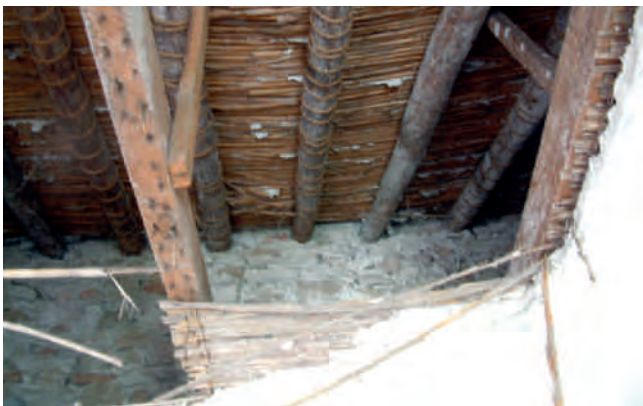
La cubierta se encontraba en mal estado ya que la mayoría de las colañas y vigas de madera estaban desplazadas por el movimiento sísmico y la teja con su tablero de cañizo estaban semi hundidos en algunas zonas así como el también tablero de cañizo que conformaba el cielorraso, este hecho se agravó con las lluvias torrenciales que cayeron sobre Lorca en septiembre de 2012 (figuras 2 y 3).

Figura 2. Estado de la estructura de madera de la cubierta en su empotramiento con el muro de la fachada.

La cubierta ha sido levantada en su totalidad para dejar al descubierto toda la viguería de madera que la sustentaba y así sustituir las dañadas, ya haya sido por su rotura por causa del desplazamiento producido por el seísmo como por su estado de conservación, también se han consolidado los apoyos de la viguería sobre los muros del edificio.

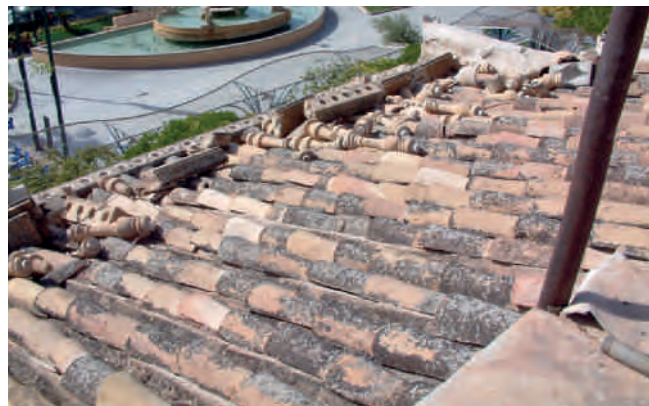
Figura 3. Situación de la balaustrada que coronaba el alero de la cubierta, tras el sismo.

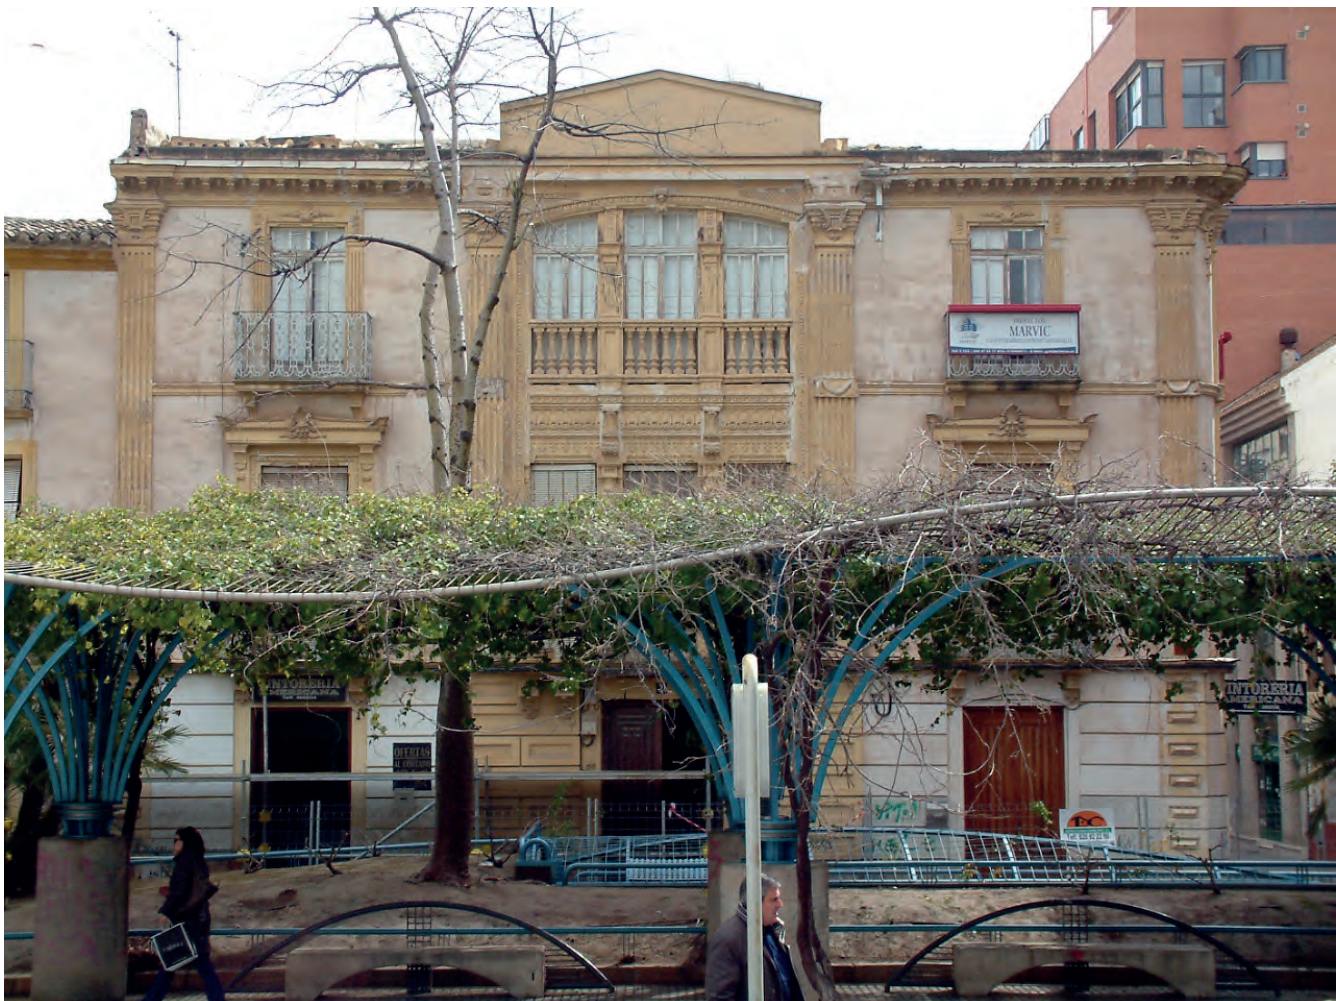
Figura 4. Fachada a la plaza de Colón con la balaustrada caída.

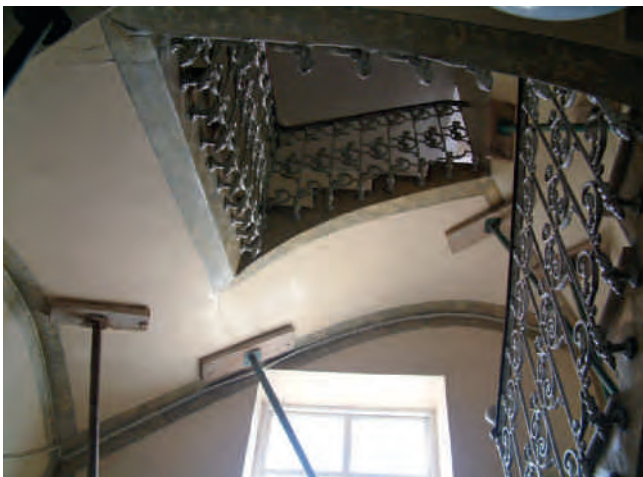
La escalera esta realizada mediante tabique con doble rosca de ladrillo macizo que conforman las cimbras de las zancas, presentando grietas y fisuras que en algunos casos interesan al propio ladrillo, está decorada con una pintura con decoración marmórea en el zócalo, y cenefas en la zona bajo zanca y arcos del arranque y de azulejo en el vestíbulo, también existen grietas en los muros de la escalera (figuras 6 y 7).

Figura 6. Diferentes tramos de la escalera agrietados sobre todo en los encuentros de las zancas con los descansillos.

- La escalera, como hemos visto en la foto del estado actual la escalera tiene partidos algunos de los ladrillos que conforman las cimbras de las zancas, para su restauración, en primer lugar, se picará la zona agrietada para ver hasta donde interesa la grieta procediéndose o a la sustitución de los ladrillos muy afectados, o para, en su caso, retacar las grietas con un mortero sin retracción a base de resinas, volver a enlucir de yeso la zona afectada y su posterior pintado. La pintura de la escalera se procurará restituir la de los zócalos que están decorados con pintura marmórea.

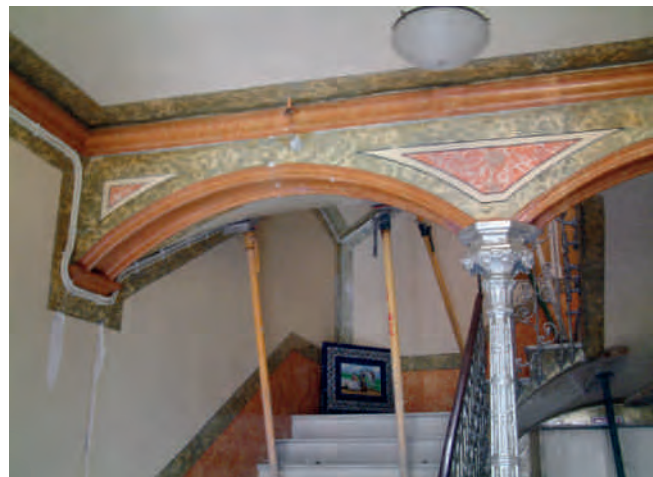
Figura 7. Vestíbulo del edificio y el pilar de fundición desde donde arranca la escalera.

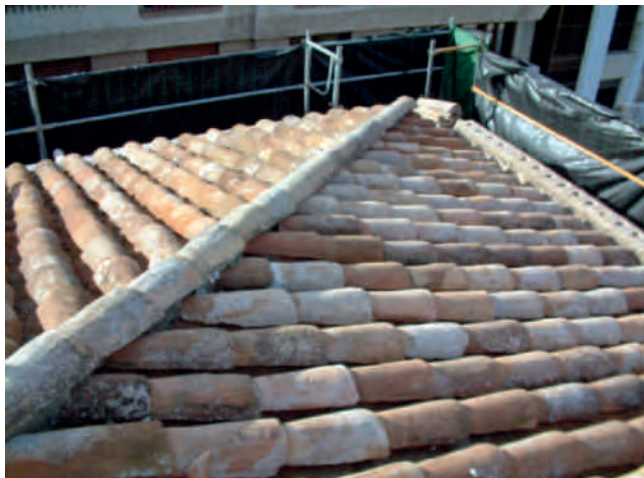
Figura 8. Zona de la cubierta terminada. Encuentro de los dos paños perpendiculares entre sí de la esquina de las dos fachadas.

Por último, la teja que fue convenientemente desmontada y acopiada para su posterior reutilización, combinándolas con teja nueva cerámica de parecida factura que siempre se colocarán como ríos para así conseguir una mayor similitud con la cubierta original (figura 8).

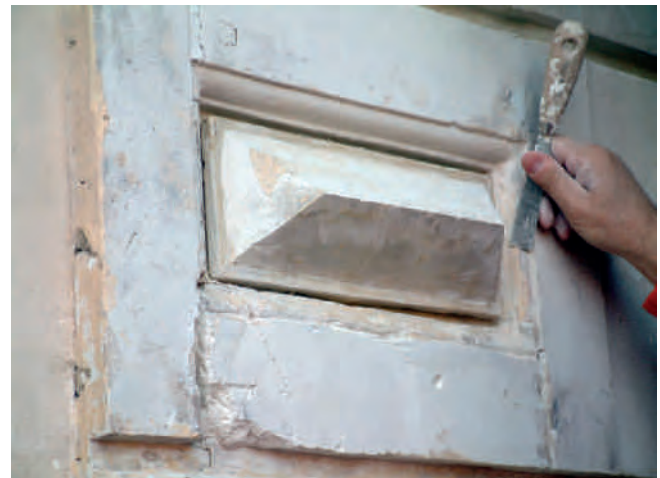
Figura 9. Perfilado de molduras de la decoración paralelepédica de planta baja.

La fachada, como se ha dicho, prácticamente se ha terminado ya la de la plaza de Colón. Se ha procedido a su limpieza con cepillo de raíces y chorro de aire a presión, picando todas las zonas que se encontraban desprendidas de la base, se han sacado moldes de elementos decorativos de la zona inferior del alero para su reproducción, estos elementos que se han repuesto han sido pocos en relación con todos los que tiene el alero, se han reconstruido molduras con herramientas *ad hoc* similares a las que se debieron utilizar en su

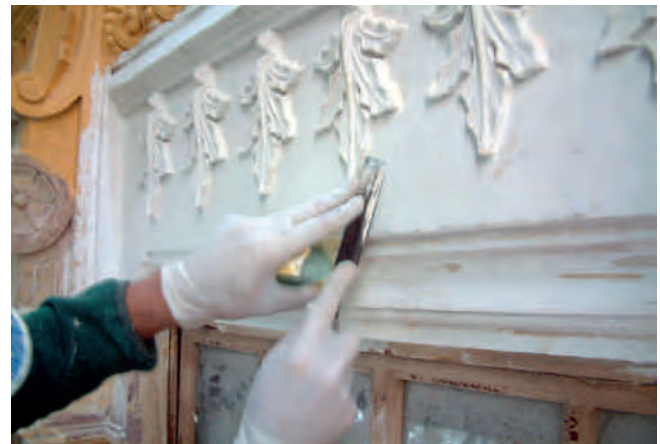
Figura 10. Restauración del dintel de uno de los balcones con hojas de acanto.

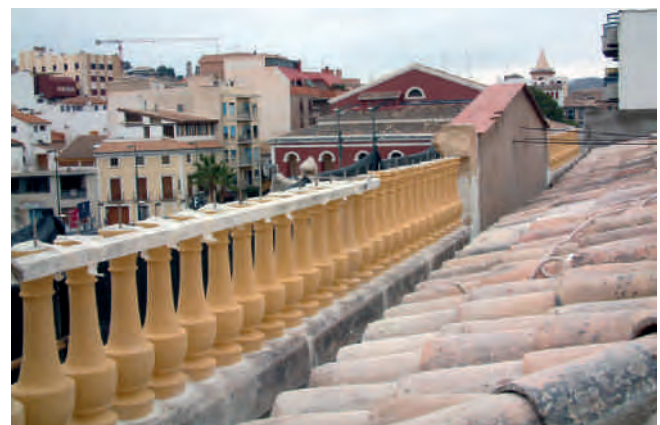
Figura 11. Colocación de los balaustres de la cubierta, falta colocar el pasamanos de piedra.

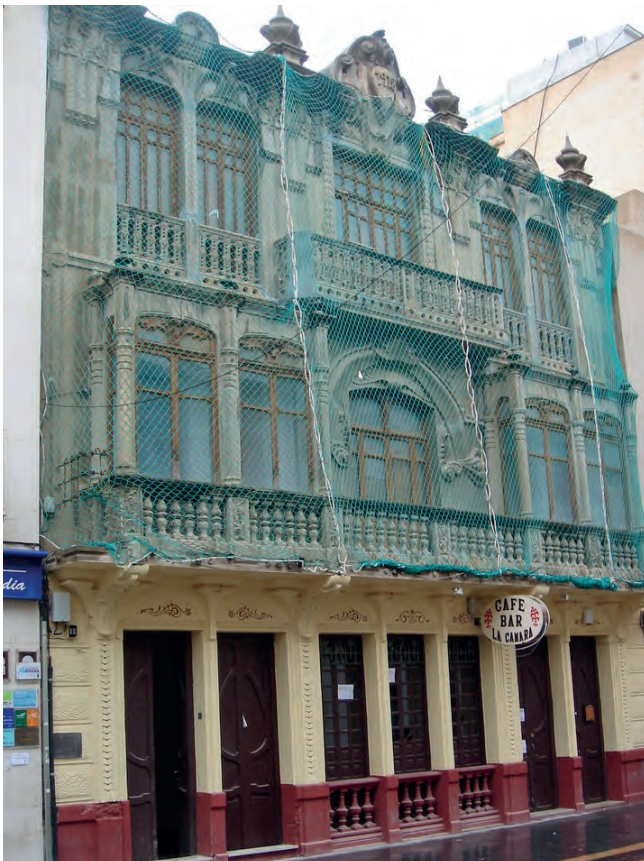
También se confirmó el mal estado de los elementos ornamentales de la fachada, con desprendimientos de parte de los voladizos de los balcones por oxidación de las armaduras de la piedra artificial. Se procedió a realizar una actuación de emergencia para retirar los escombros, cubrir provisionalmente la cubierta y apuntalar en todas las plantas. Los forjados en los 4 m. hacia el interior de la fachada (figuras 6 y 7). La manifestación de una gran grieta en la medianera, indicaba un desplazamiento de la fachada hacia la calle. También se colocaron testigos para el seguimiento de este

Figura 4. Fachada antes de la intervención, 2010.

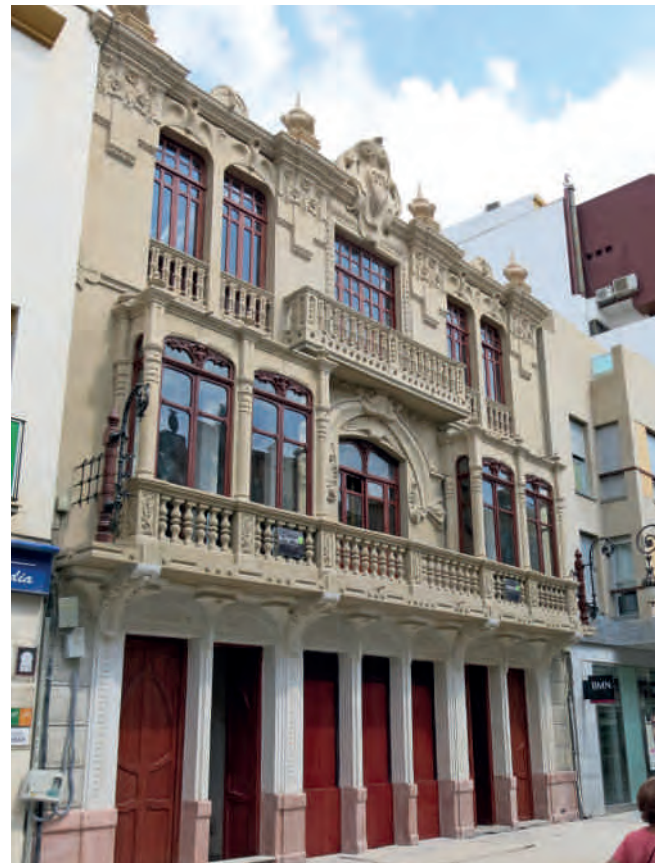
Figura 5. Fachada actual. Después de la intervención.

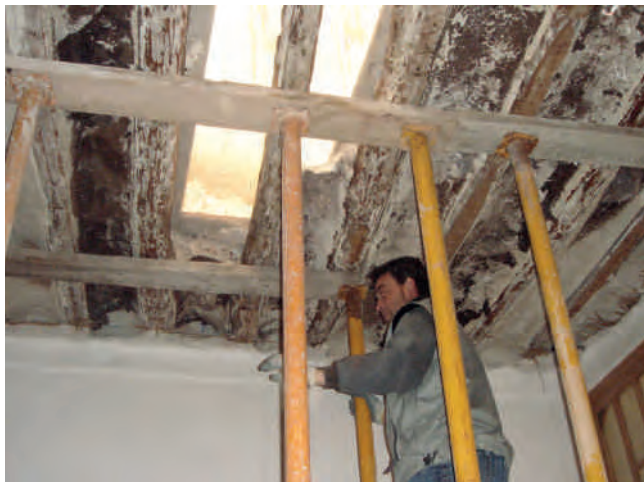
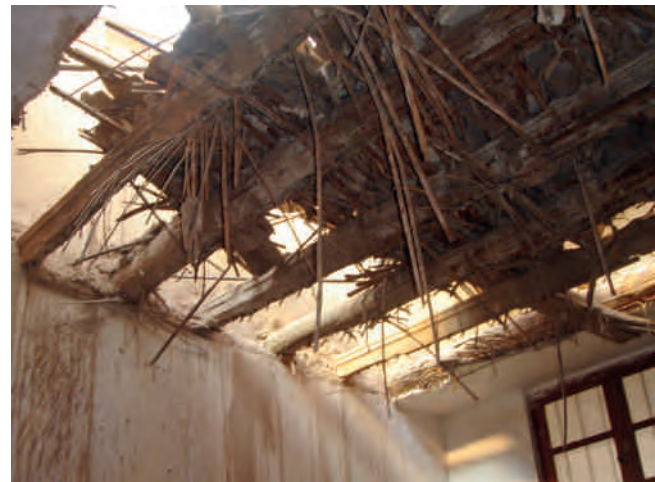
Un año antes del terremoto en una inspección realizada al edificio con motivo de la realización de un informe sobre su estado de conservación, descubrí que parte de la cubierta de la zona próxima a la escalera se había hundido y había arrastrado parte del forjado de la planta segunda.

Figura 6 y 7. Apeos de forjados hundidos un año antes del terremoto.

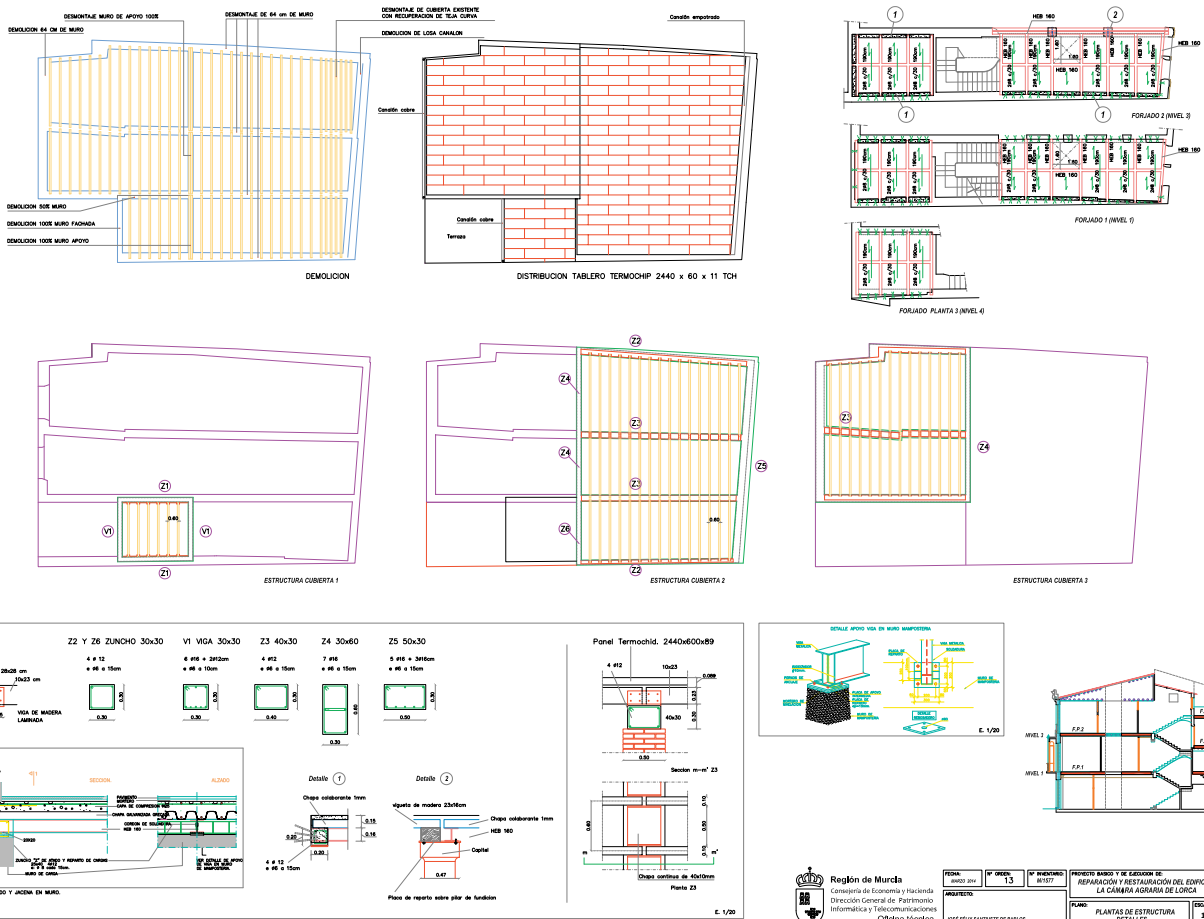
Figura 9. Plano de forjado y cubierta a reponer.

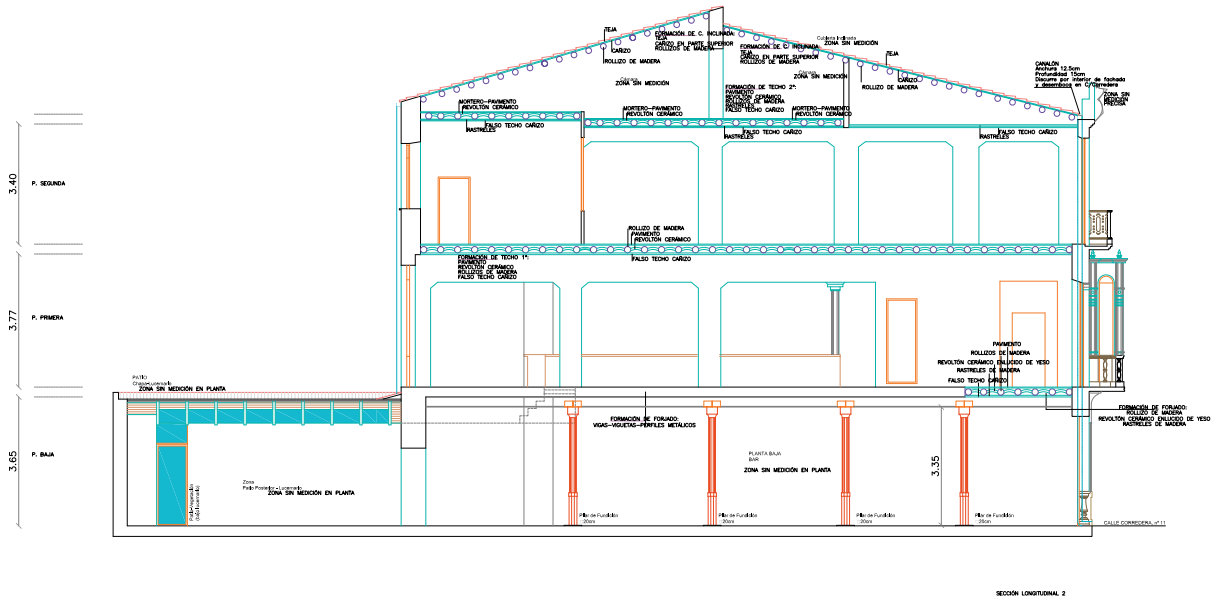
Figura 11. Actuaciones en cubierta y forjados. Sección longitudinal.

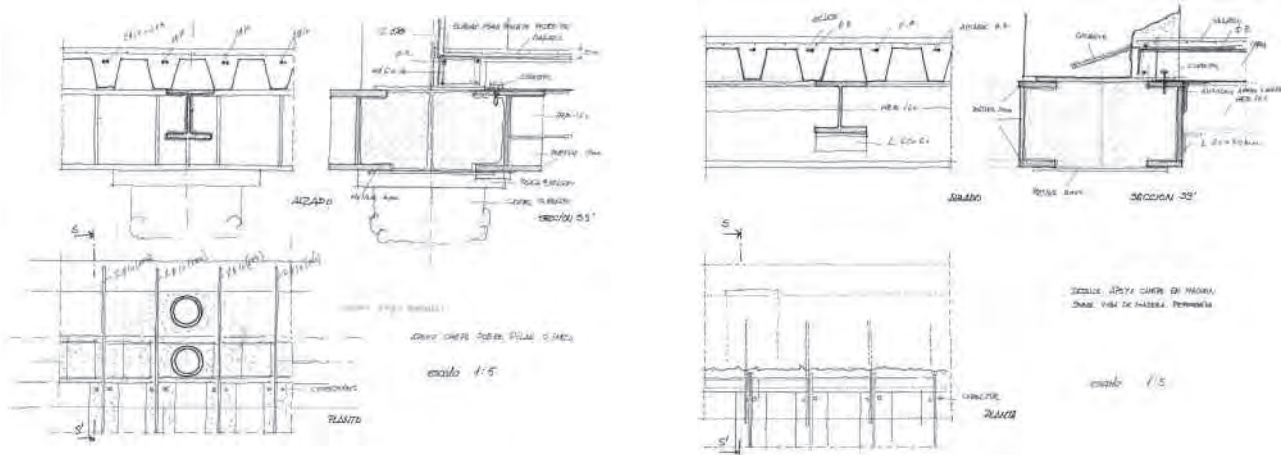
Figura 12. Detalles de refuerzos en pilares de fundación y vigas de madera.

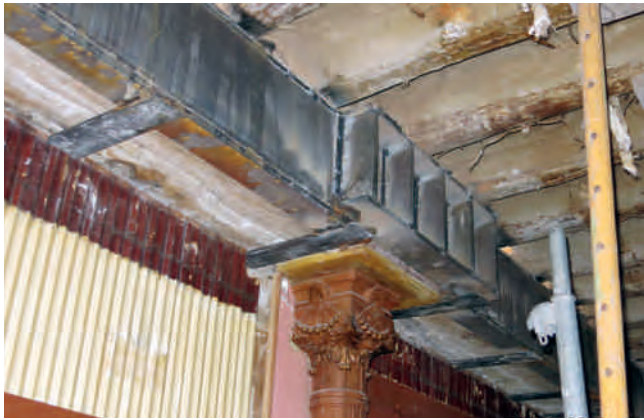
Figura 15. Refuerzo en capiteles de columnas de fundición.

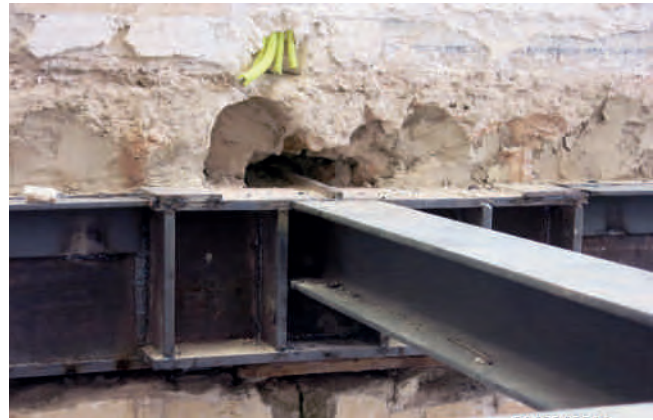
Figura 16. Refuerzos de vigas de madera y capiteles.

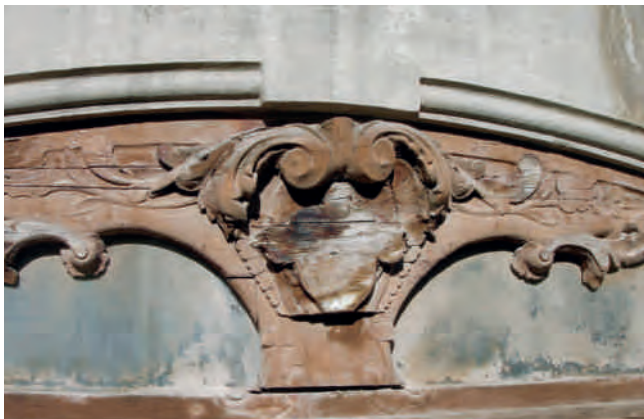
Figura 17. Estado original de elementos ornamentales de carpintería.

Dada la existencia de elementos escultóricos tallados en las carpinterías, estos se restauraron y se reintegraron en las nuevas carpinterías. En las carencias se realizaron copias de los elementos existentes (figuras 17 y 18).

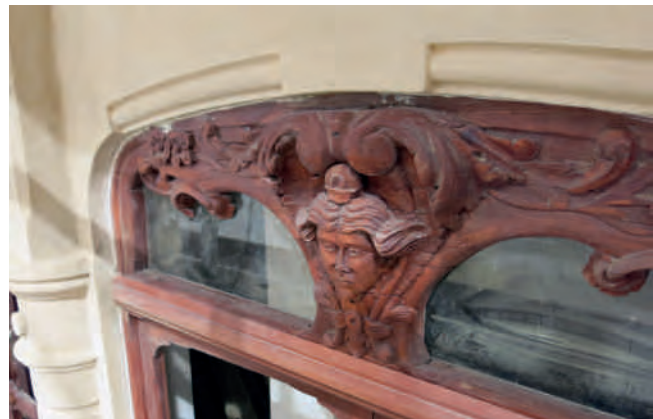
Figura 18. Estado restaurado de elementos ornamentales de carpintería.

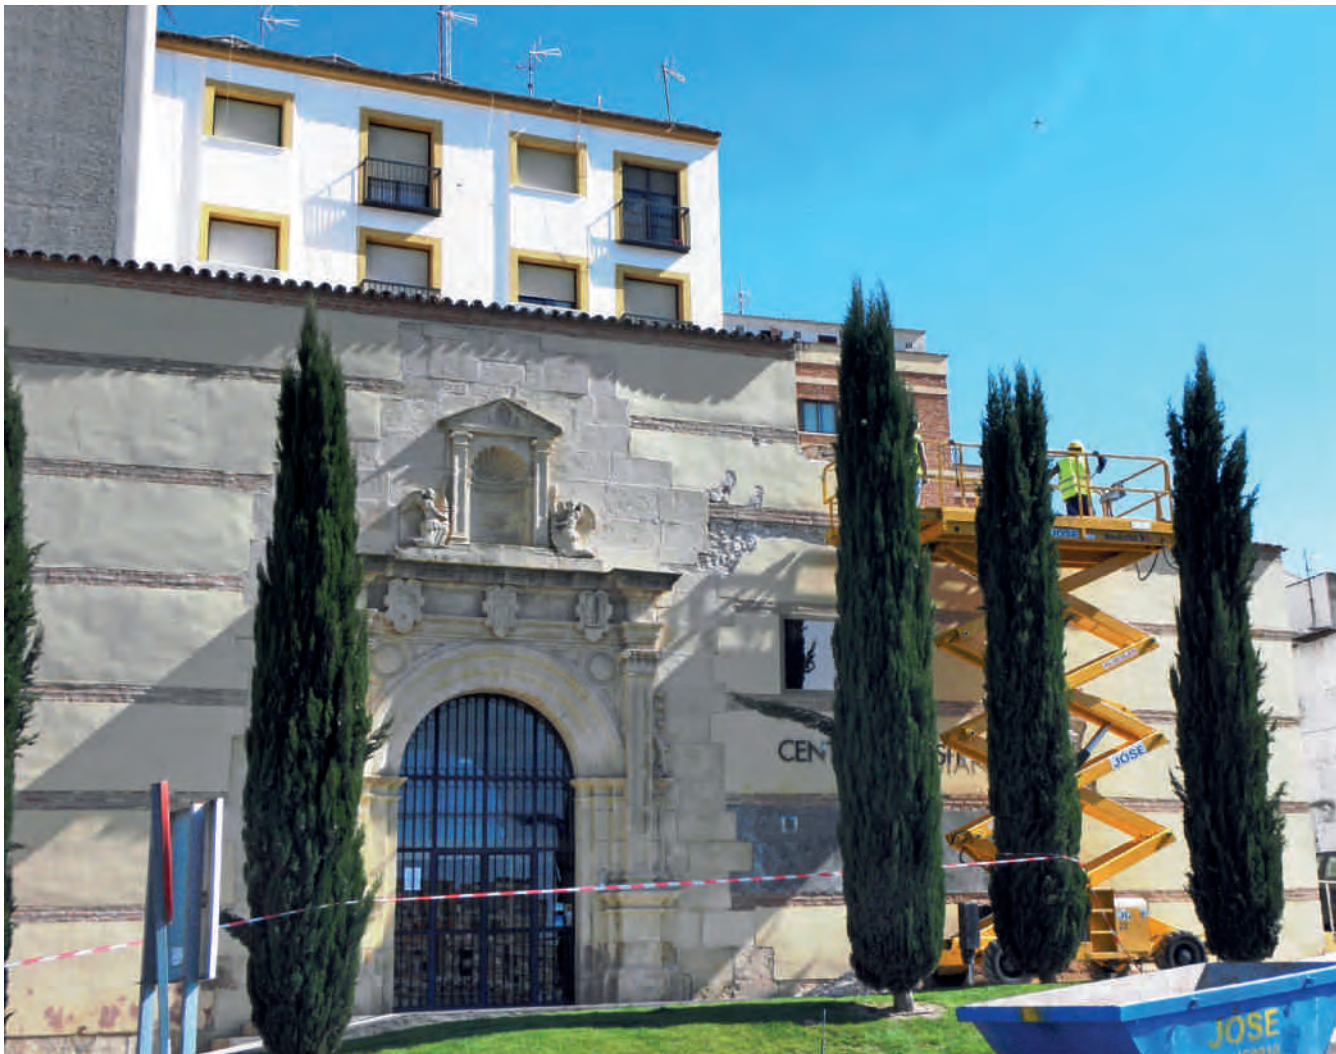
Figura 5. Trabajos de emergencia en la fachada del convento de La Merced. Fotografía: Jerónimo Granados.

- Picado de grietas y fisuras en los paramentos de fachada de la antigua iglesia, para la eliminación de todos aquellos revestimientos de mortero que se encontraban sueltos o con riesgo de desprendimiento hacia la vía pública, especialmente en los paños de fábrica de mampostería revestida entre las hiladas de verdugadas de ladrillo.

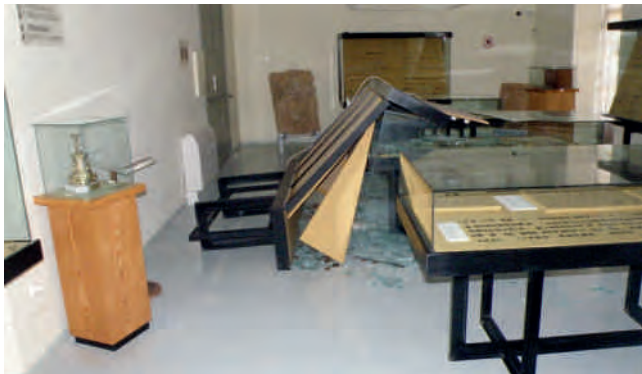
a. Desplome de vitrinas. El tamaño, forma, proporciones, estructura, ubicación y anclajes son determinantes (figura 1).

Figura 1. Desplome de vitrinas. Fotografía: Museo Arqueológico de Lorca.

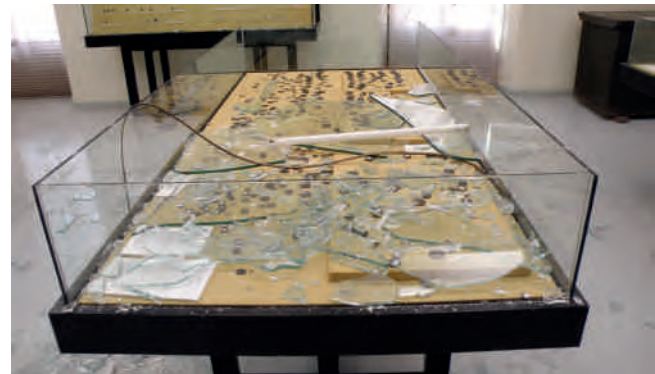
b. Rotura de los cristales de las vitrinas (figura 2).

Figura 2. Rotura de cristales. Fotografía: Museo Arqueológico de Lorca.

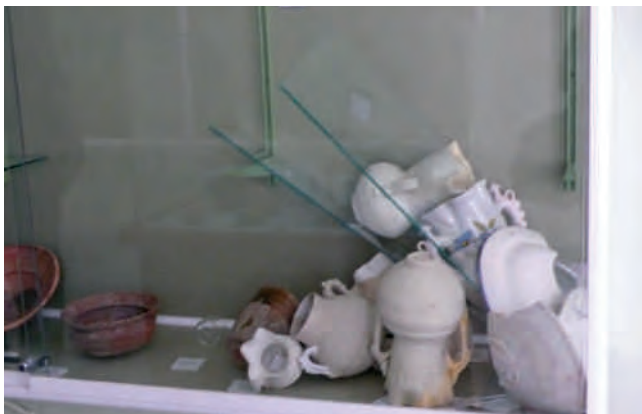
Figura 3. Caída de objetos por desplazamiento de las baldas. Fotografía: Concha Cirujano.

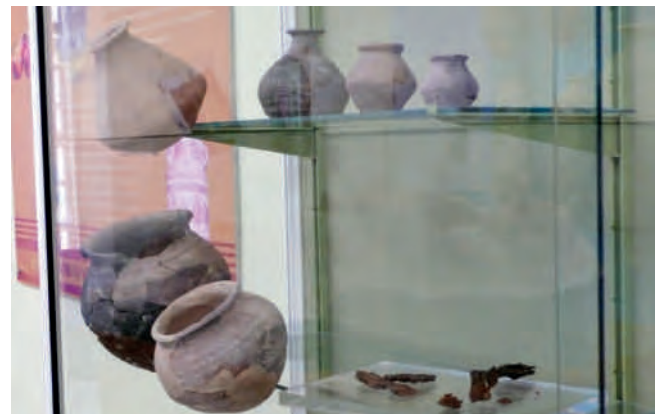
Figura 4. Desplazamiento. Fotografía: Emma García.

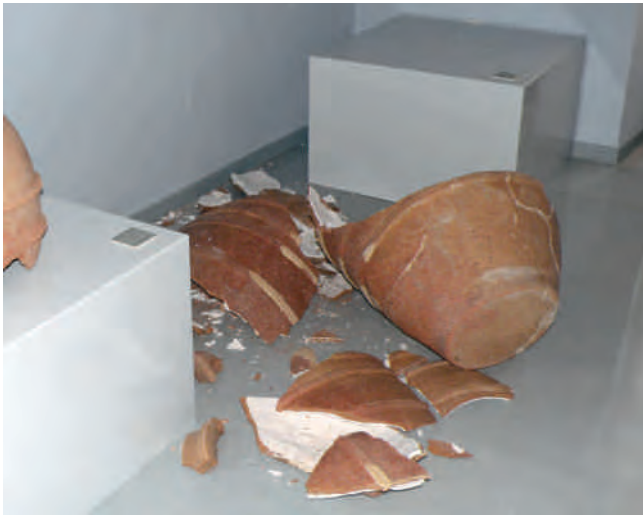
e. Caída de los objetos de los pedestales. Cuanto más altos eran, más fuerte fue el impacto y más grave el daño (figura 5).

Figura 5. Caída de objetos de los pedestales. Fotografía: Concha Cirujano.

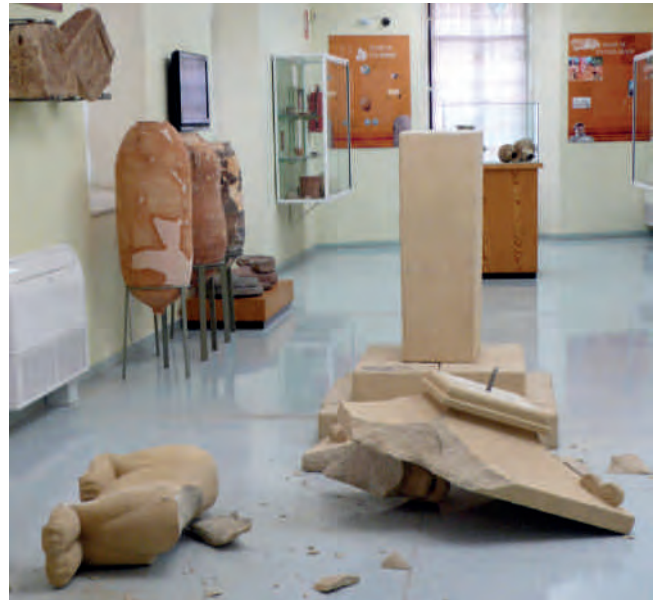
Figura 8. Pedestales demasiado altos. Fotografía: Concha Cirujano.

- h. Ubicación del centro de gravedad del objeto. Los objetos con centro de gravedad más bajo, con bases amplias y mucho apoyo, como platos, bandejas etc., se comportaron mejor ante las oscilaciones que los de bases estrechas o con soportes altos. Cuanto menor es la altura en relación con la dimensión de la base más estable será (figura 8).
- i. Objetos clavados a un muro que resultan dañados al moverse solidariamente (figura 9).

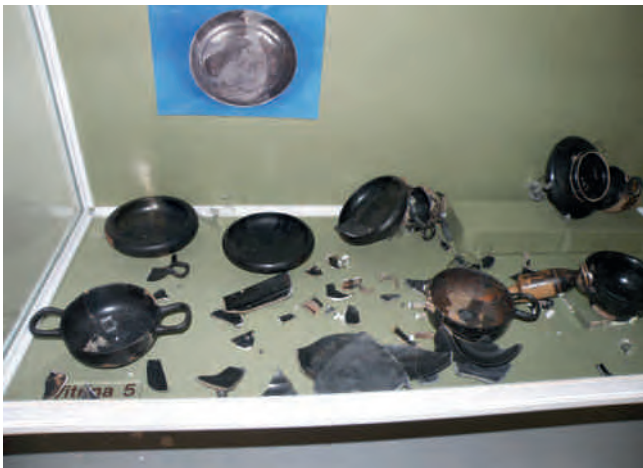
f. La propia sacudida crea tensiones y produce el daño en objetos frágiles, por el tipo de material o por su estructura, previamente debilitada con fisuras o restauraciones (figura 6).

Figura 6. Rotura de objetos frágiles. Fotografía: Concha Cirujano.

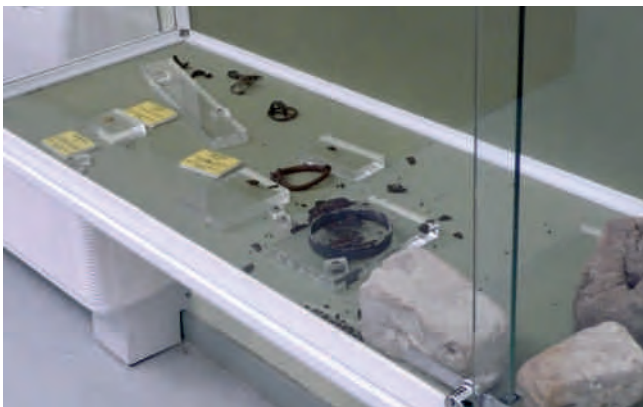
g. Daños por utilización de soportes generalmente inestables y poco sólidos para facilitar la visión al inclinar los planos (figura 7).

Figura 7. Soportes inestables. Fotografía: Concha Cirujano.

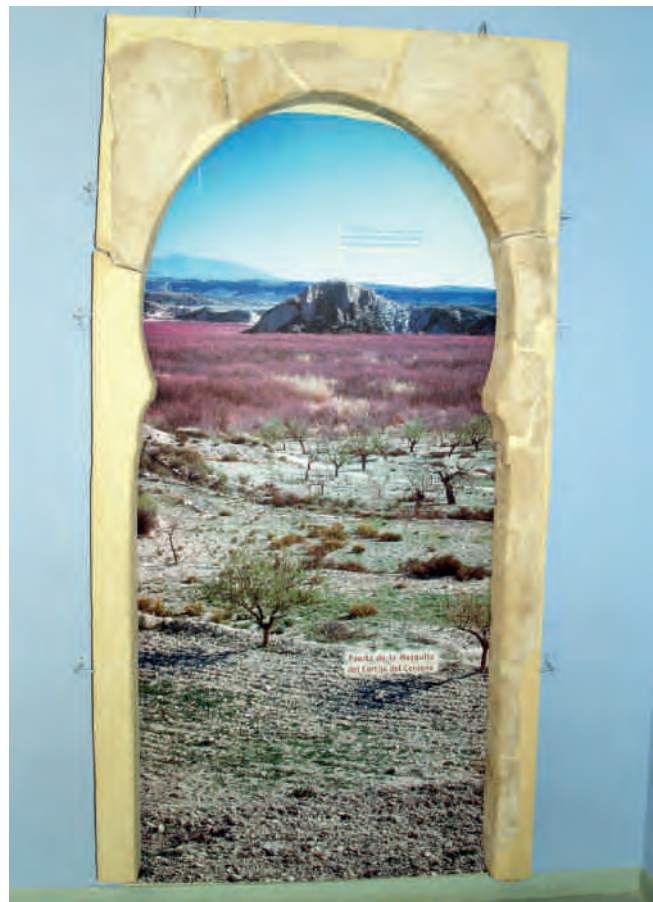
Figura 9. Objetos fijados en muros. Fotografía: Emma García.

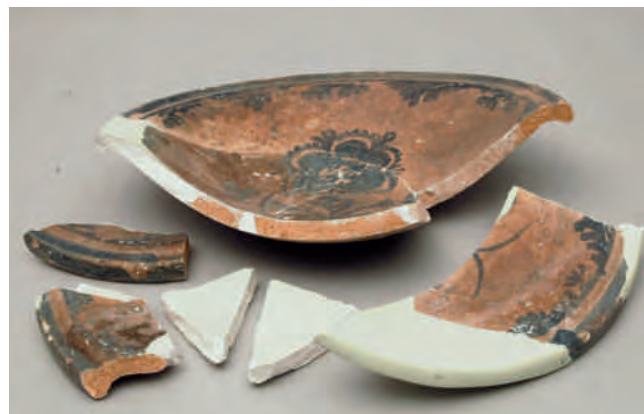
Figura 10. Reconstrucción cromática excesivamente evidente. Fotografía: Emma García.
