La recuperación del patrimonio cultural de la ciudad de Lorca

Edición 2016

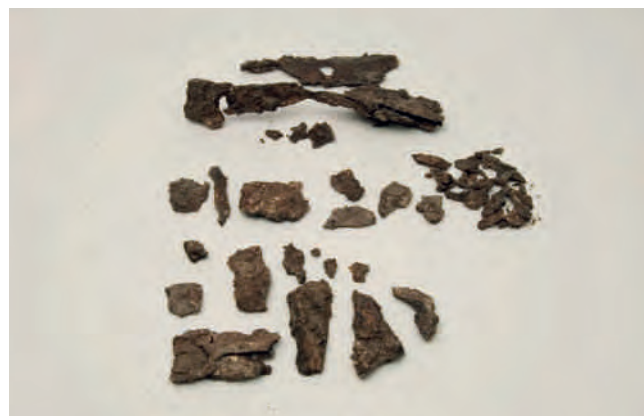
Figura 11. Daños producidos en unas tijeras de hierro. Fotografía: Emma García.

Un problema mayor, y no achacable al seísmo, son los fenómenos de corrosión activa, altamente inestable, en las aleaciones de hierro y de cobre. Estas reacciones se desarrollan debido a varios factores (figura 11).

El más común es un nivel elevado de humedad relativa o su fluctuación, aunque también pueden originarse por la presencia de contaminantes orgánicos volátiles emitidos por ciertas maderas, adhesivos, pinturas o selladores de silicona.

Los metales arqueológicos alterados adquieren gran fragilidad estructural, por lo que los impactos desencadenan en ellos la pérdida de pequeñas láminas y la consiguiente desaparición de los puntos de unión e incluso de la forma del objeto.

Los tratamientos efectuados se limitaron a limpiezas por medios mecánicos y vía seca, pegado de fragmentos, reintegración volumétrica y cromática, estabilización de los metales deteniendo los procesos de corrosión activa y protección superficial con inhibición de la corrosión.

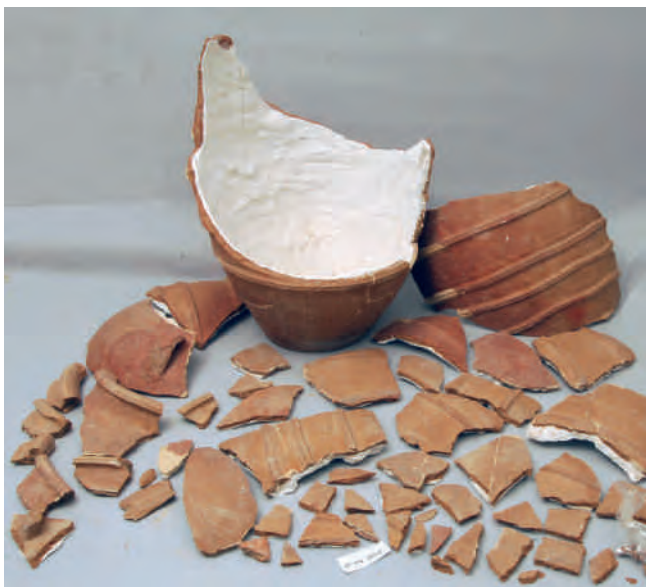
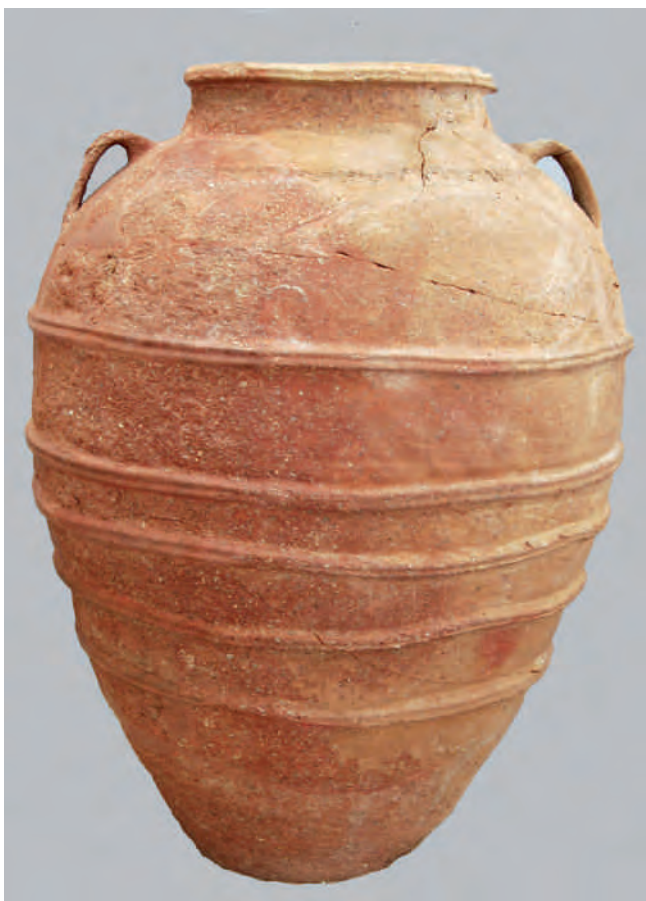
Figura 12. Intervención en la gran tinaja (siglos XII-XIII). Antes y después. Fotografía: Emma García.

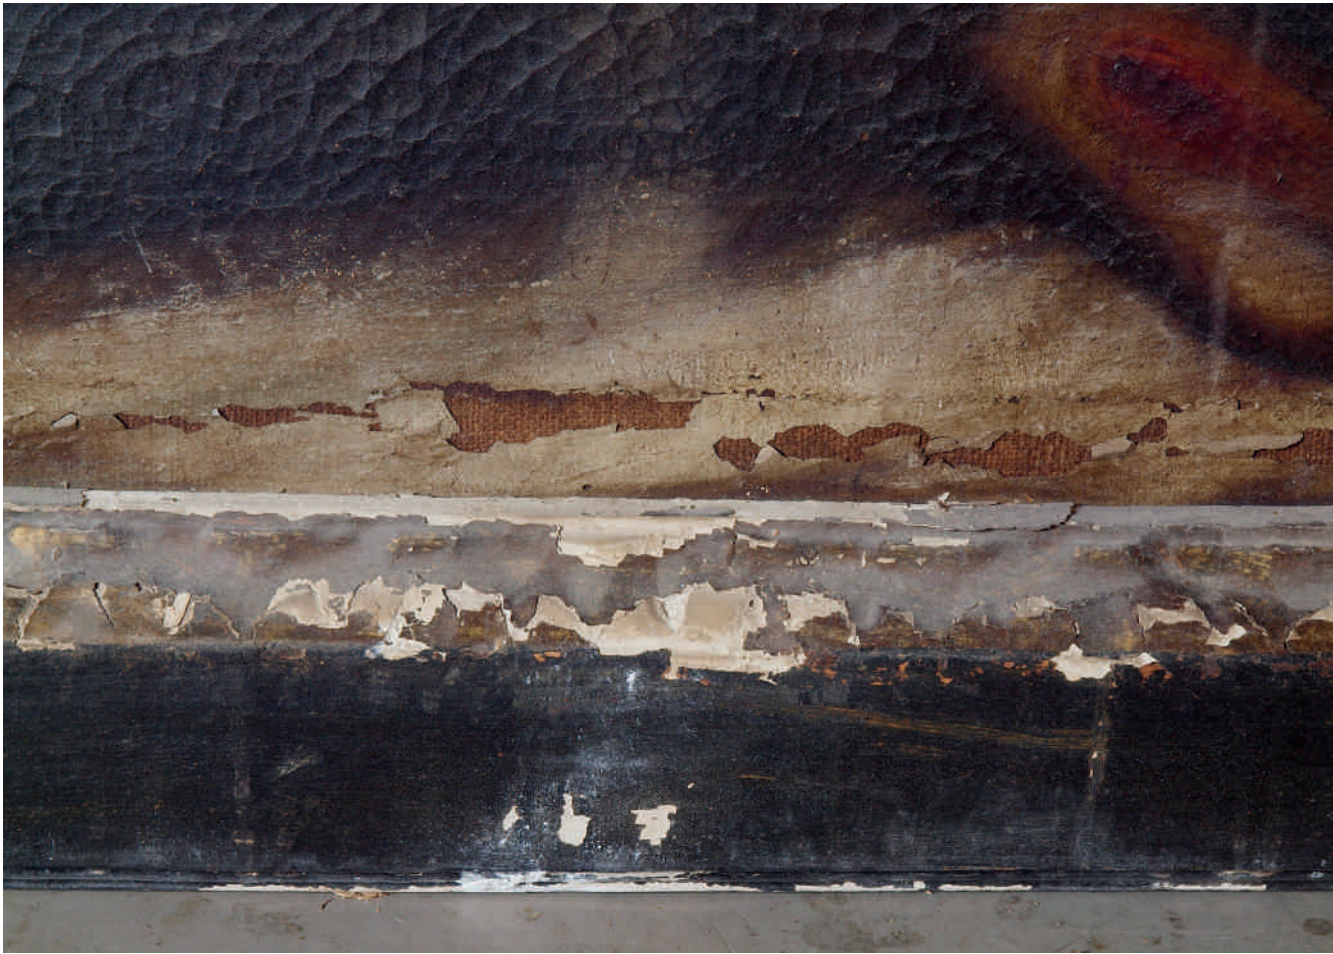
Figura 1. Pérdidas de policromía en el marco y la pintura. CCRBC de Castilla y León Alberto Plaza.

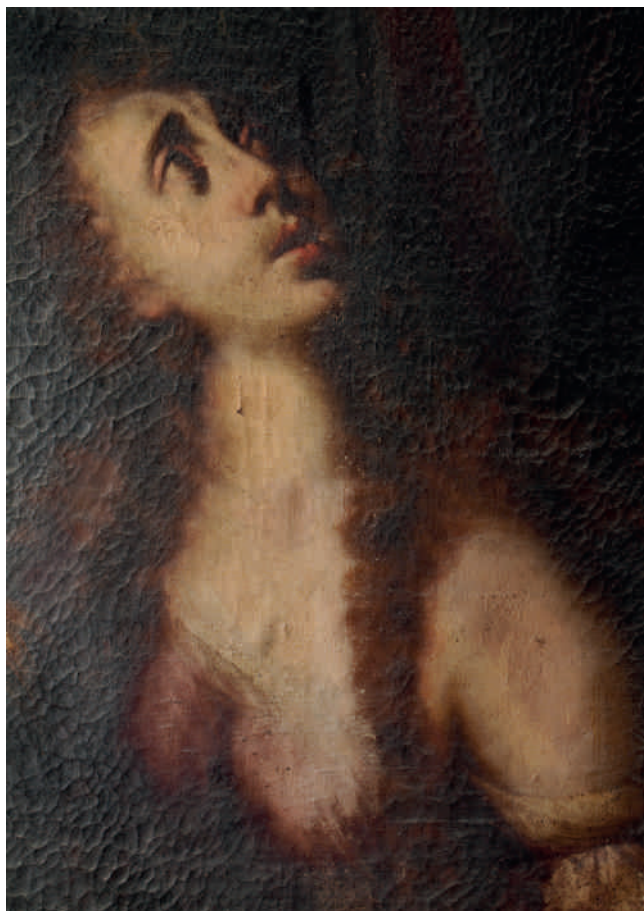
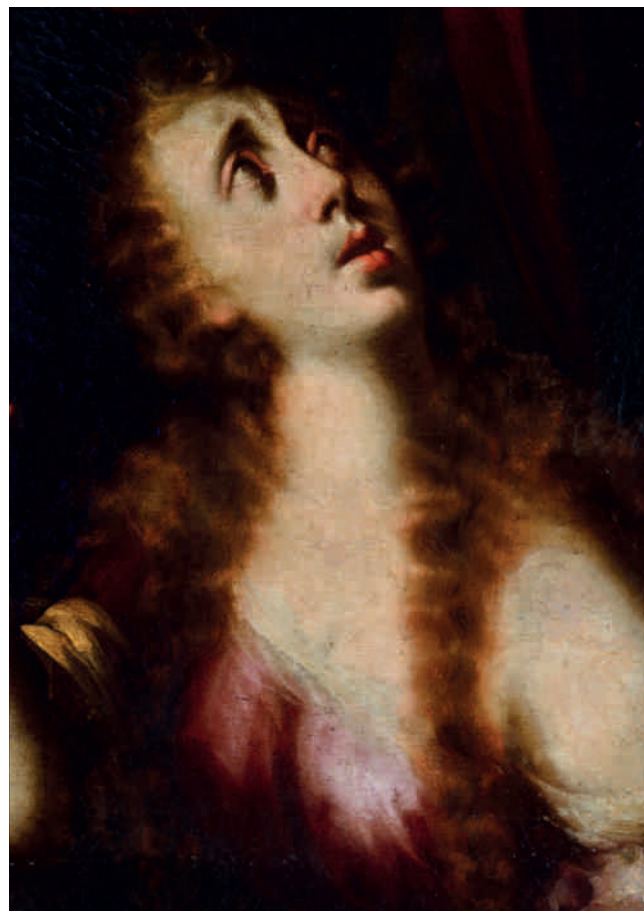
Figura 2. Detalle de antes y después de la intervención. CCRBC de Castilla y León Alberto plaza.

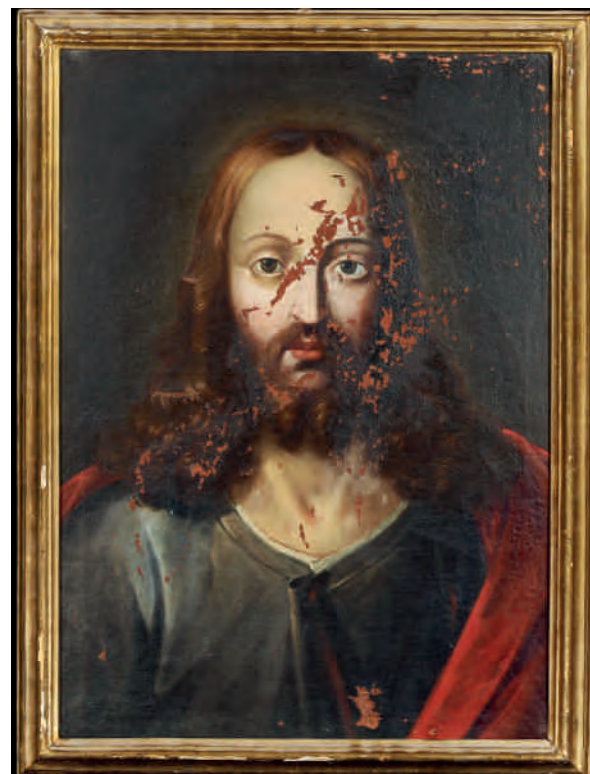
Figura 4. *El Salvador*, antes de los trabajos de restauración. CCRBC de Castilla y León. Alberto plaza.

El bastidor tiene resistencia mecánica suficiente para cumplir la función de mantener tenso el lienzo. Presenta una falta por rotura en uno de los ensambles de sus vértices.

El lienzo no tiene importantes deformaciones ni distensiones. En cambio, presenta pequeños rasgados o rotos. Estos deterioros no hacen necesario que para su restauración se tenga que desmontar la tela, ni colocar bandas perimetrales de refuerzo.

Seguidamente se han colocado refuerzos de crepelina de seda en los desgarros del lienzo, mediante el uso de un adhesivo termofusible.

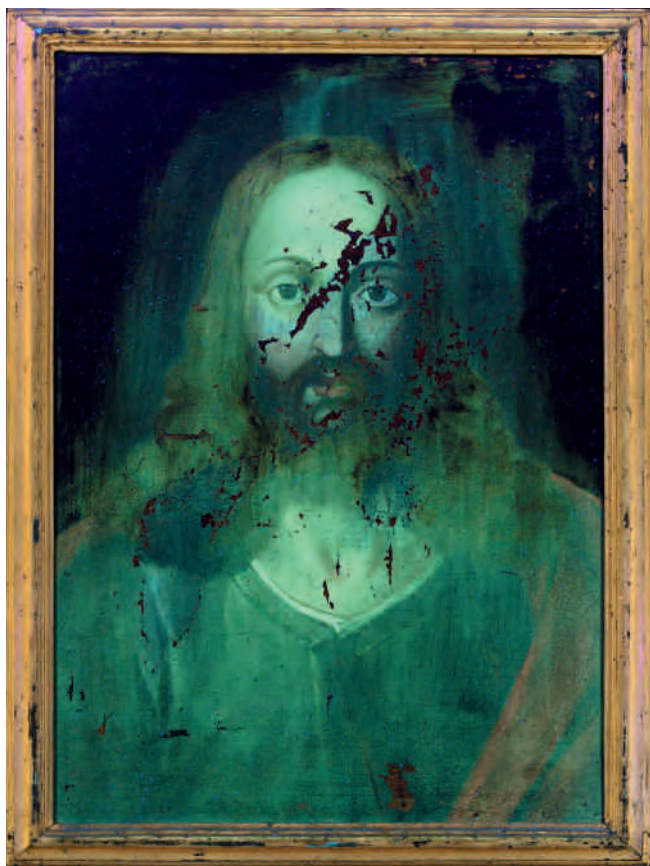
Concluimos que la pintura ha sufrido pérdidas, repintes y refuerzos pictóricos difíciles de distinguir con nitidez de lo que sería la pintura original.

Figura 5. Imagen obtenida por fluorescencia inducida por radiación ultravioleta (UV). CCRBC de Castilla y León. Alberto Plaza.

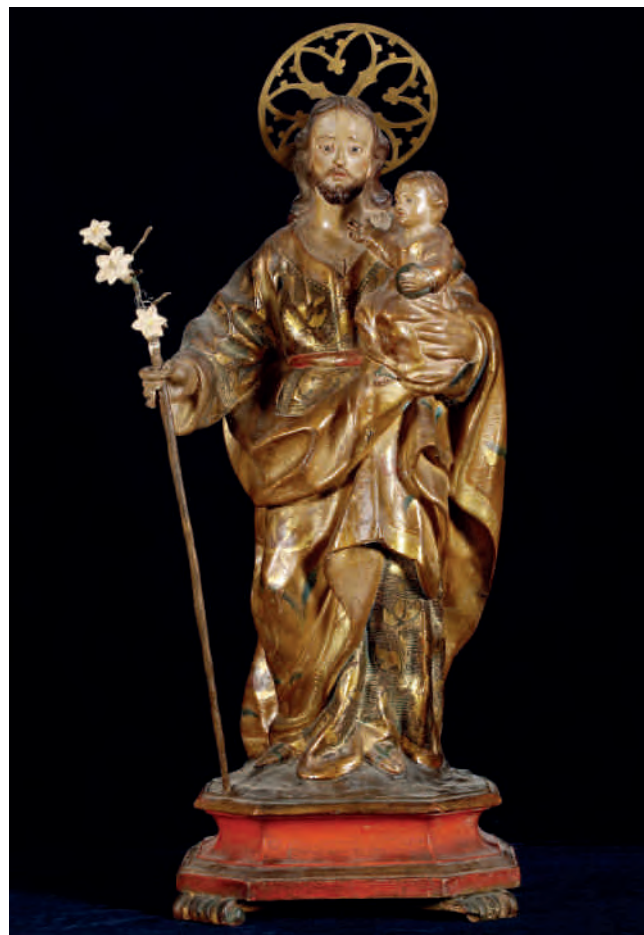
Como capa de protección general se aprecia el barniz coloreado y, en ocasiones, una aplicación de aceite secante. La oxidación de ambos produce el oscureci-

Figura 7. *San José con el Niño*, Antes de los trabajos de restauración. CCRBC de Castilla y León. Alberto plaza.

miento observable a simple vista de toda la superficie policromada. En el espectro infrarrojo se refleja en la aparición de una banda a 1316 cm^{-1} (oxalato de calcio, producto de la degradación oxidativa de aceite y resinas).

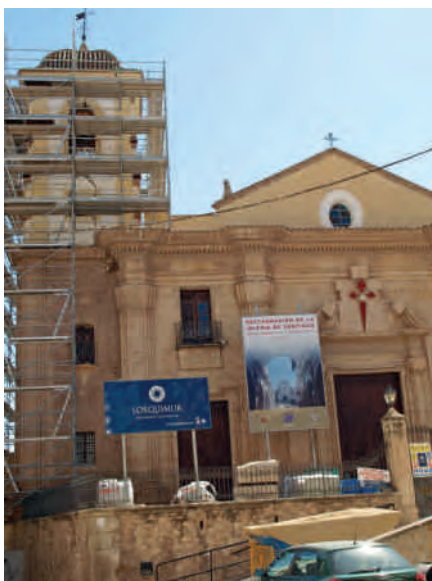
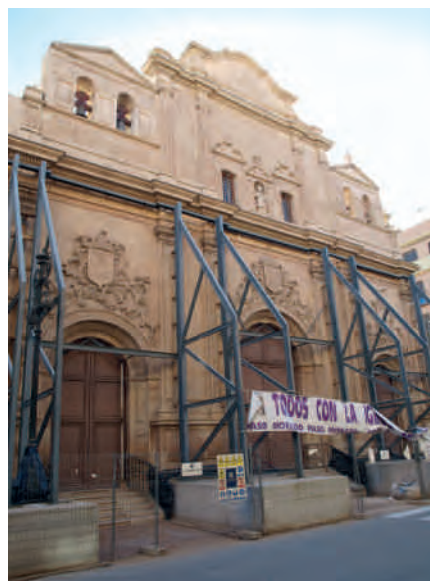
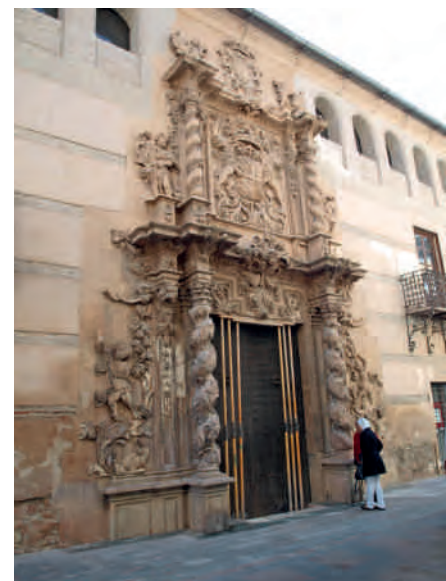
Figura 7. Edificios fuertemente afectados por los terremotos de 2011. Iglesia de San Francisco. De izquierda a derecha: iglesia del Carmen y palacio Guevara. Fotografías Grupo de investigación Turismo, Patrimonio y Desarrollo.
