El Terremoto de Lorca

Efectos en los edificios

Ramón Ivarez Cabal
Eduardo Díaz-Pavón Cuaresma
Raúl Rodríguez Escribano

INTEMAC

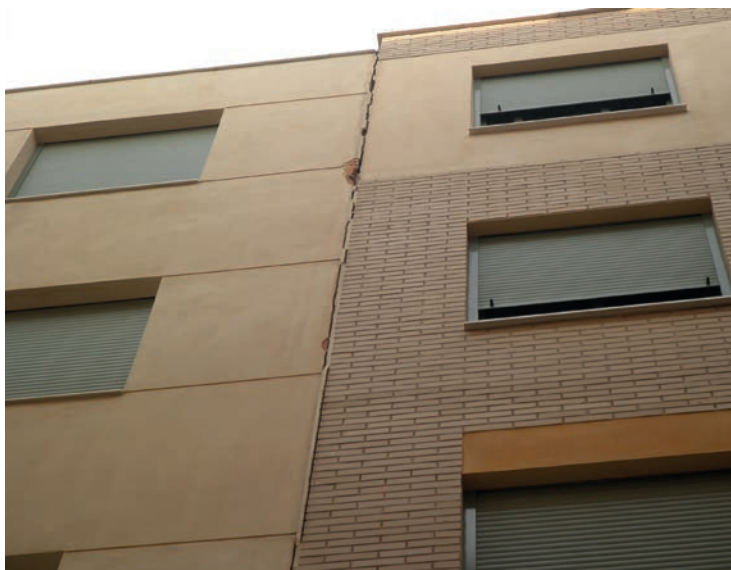
▲ Fotografía nº 1-9

En la mayoría de los casos no se aprecia una junta real entre estos edificios en medianería. Normalmente la separación se materializa mediante una simple plancha de poliestireno (fotografía nº 1-9) que en los edificios más modernos se cierra en fachada mediante un cordón de silicona. No obstante, al llegar a la cubierta las juntas se cierran con mortero para evitar la entrada de agua (fotografía nº 1-10).

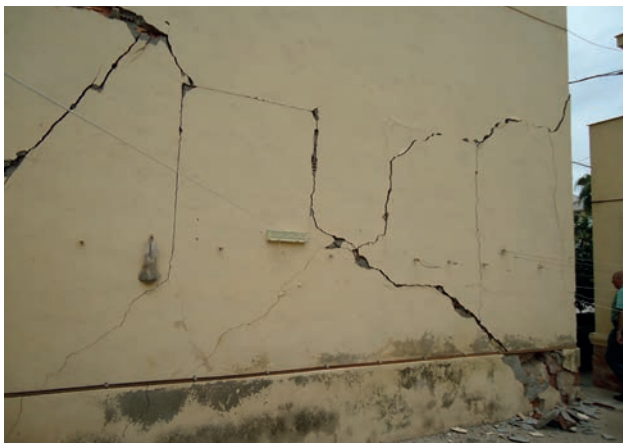
▲ Fotografía nº 1-12

La calidad de la construcción es, en general, baja. Se han utilizado materiales inadecuados, dispuestos sin el mínimo aparejo y formando configuraciones poco eficaces frente a las acciones horizontales. Por otra parte, y debido a su mayor antigüedad, son precisamente este tipo de edificaciones las que acumulan el mayor número de modificaciones, en muchos casos desafortunadas. Es habitual observar cómo la fisuración de algunos paños ha puesto al descubierto la existencia de huecos cegados (fotografía nº 1-12) o abiertos, ampliaciones poco respetuosas con la configuración estructural previa, etc.

A causa también de su mayor antigüedad, es en este tipo de construcciones donde la degradación debida a los agentes ambientales se manifiesta con mayor intensidad. Las humedades que, por capilaridad, ascienden desde el suelo (y que son claramente apreciables en la ya citada fotografía nº 1-12), las que se manifiestan en las entregas de las viguetas de forjado (en donde, además, es frecuente encontrar problemas por falta de entrega —fotografía nº 1-13— o por ataque de insectos) y, en definitiva, la ausencia de un mantenimiento correcto hacen que la situación actual de muchas de estas construcciones no sea la óptima.

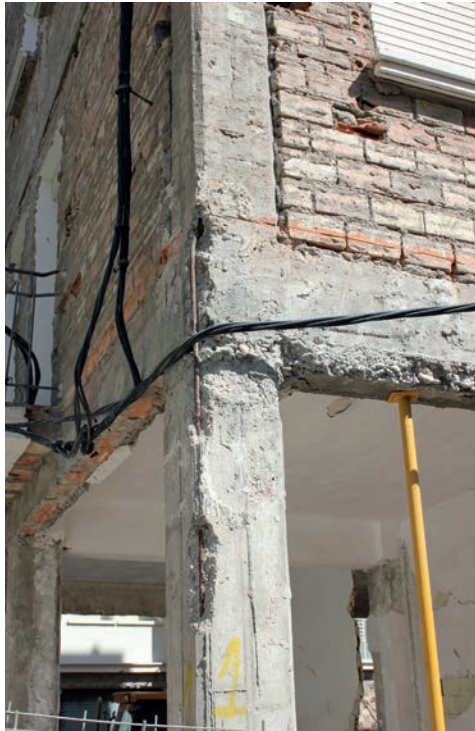
▲ Fotografía nº 1-17

Muy probablemente la solidez de estos paños de fábrica haya contribuido a la resistencia de unos edificios cuya estructura, formada por materiales (armaduras lisas dispuestas en forma inadecuada y hormigones fabricados in situ sin los cuidados requeridos, fotografía nº 1-17) de dudosa calidad y ejecutada sin el necesario cuidado, no alcanza en la mayoría de los casos los mínimos niveles de prestaciones que exigen las normas actuales.

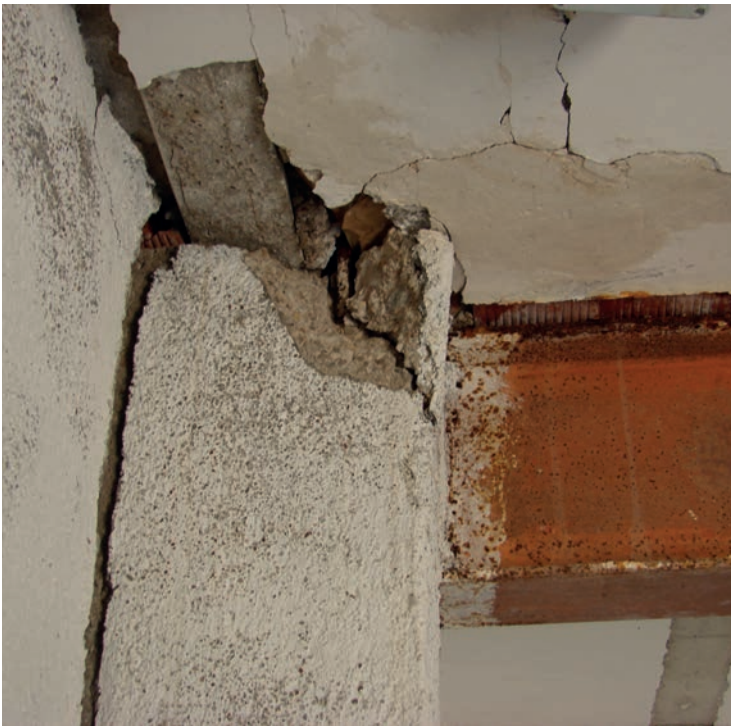
▲ Fotografía nº 1-18

En pocos años los edificios aumentaron en número de plantas, las luces de vigas y forjados también se incrementaron, y se intentaron nuevos sistemas. Uno de ellos consistió en el empleo de soluciones mixtas: vigas metálicas que entregan en pilares de hormigón armado (fotografía nº 1-18).

Naturalmente, se trata de una solución totalmente inadecuada desde el conocimiento actual, pero que en su momento se empleó con cierta profusión. De hecho, las estructuras de este tipo representan una parte del total de sistemas resistentes que no resulta despreciable (figura nº 1-5).

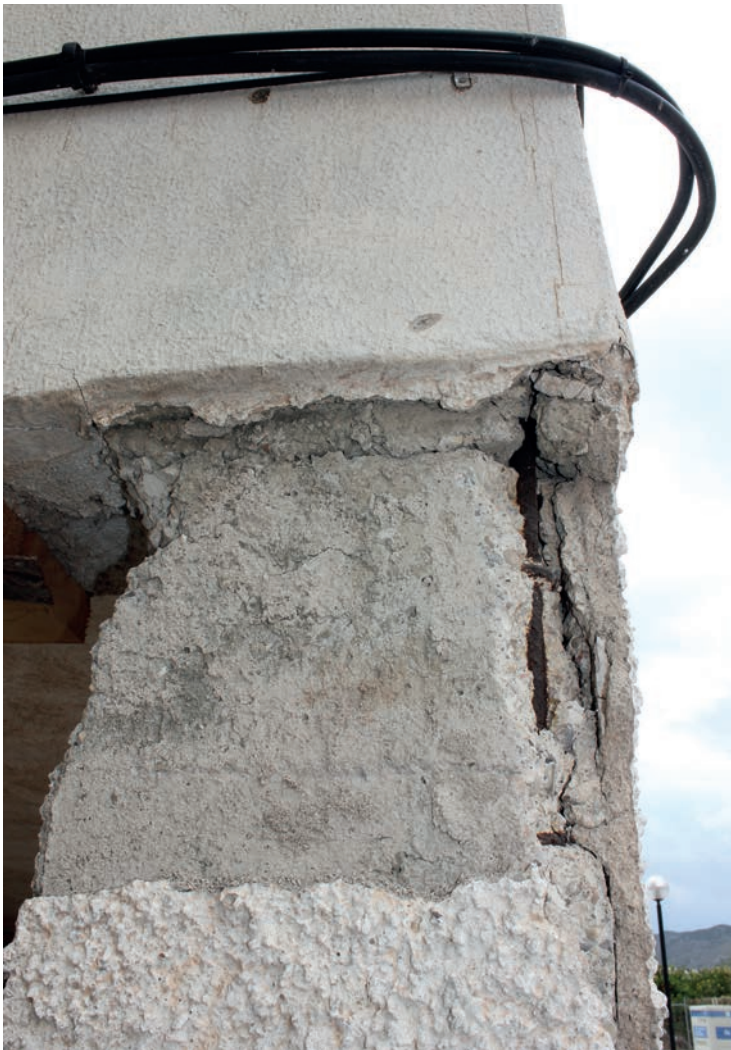
▲ Fotografía nº 1-20

Es evidente que la apariencia de la cabeza del pilar que muestra la fotografía nº 1-20 es distinta tras el sismo, pero también lo es que la sacudida tan sólo ha producido la caída del material que ya estaba desprendido y que, por lo tanto, la situación tras el sismo no es, en lo que a la seguridad se refiere, distinta a la previa.

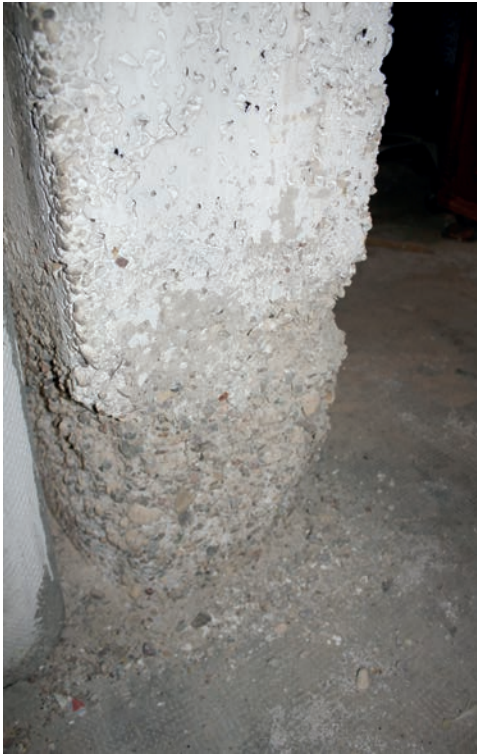
▲ Fotografía nº 1-21

En el mismo sentido, ya las primeras inspecciones pusieron de relieve la generalidad del problema de degradación de las secciones de arranque de los pilares a causa de la humedad que, por capilaridad, asciende desde el suelo, problema común a las estructuras de muros. Eran muchos los pilares que presentaban el aspecto que refleja la fotografía nº 1-21.

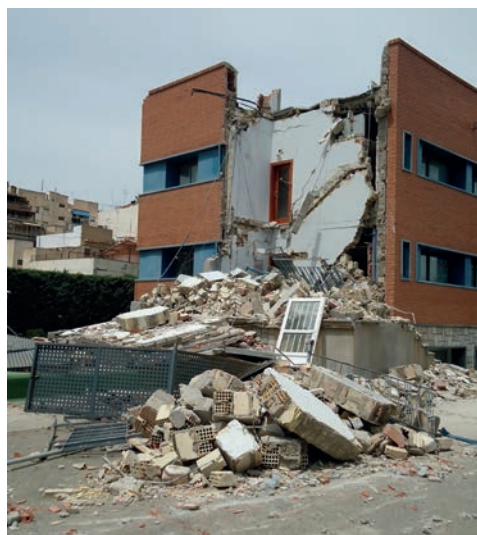
▲ Fotografía nº 2-3

Los daños estructurales, en cambio, no eran tan evidentes en esta primera impresión. Dejando de lado las construcciones históricas, tan sólo un edificio colapsó de forma completa (fotografía nº 2-2), aunque fueron varios los colapsos parciales (fotografía nº 2-3).

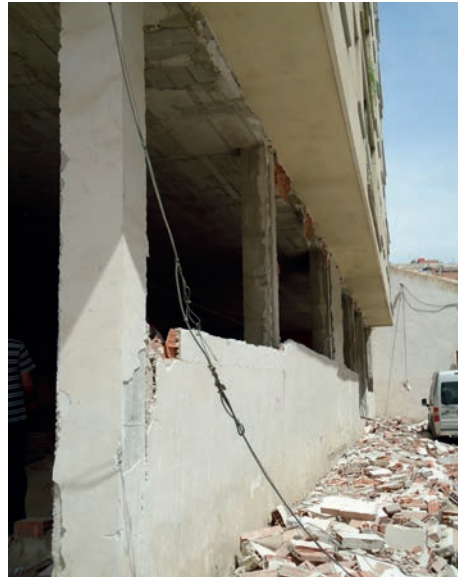
▲ Fotografía nº 2-8

También colapsaron muchos de los cerramientos provisionales de las plantas bajas, comerciales, en los edificios de construcción más reciente. En la mayoría de los casos se trataba de fábricas (fotografía nº 2-8) de gran esbeltez, sin anclaje efectivo a la estructura y de ejecución poco cuidada.

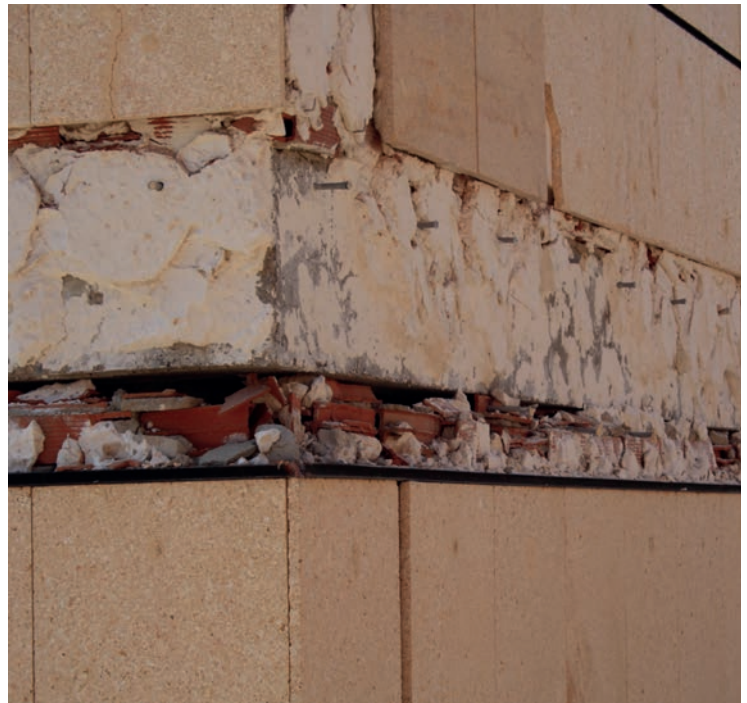
▲ Fotografía nº 2-10

Los aplacados de fachada, especialmente los dispuestos en plantas bajas con una finalidad ornamental, se desprendieron en un gran porcentaje (fotografía nº 2-10), dejando al descubierto unos sistemas de sujeción de calidad muy dudosa en la mayoría de los casos, sistemas que no se pueden considerar aceptables ni siquiera en regiones sin sismicidad. Se trata éste de un aspecto

al que se hará referencia repetida a lo largo del texto: muchos de los daños observados tras el terremoto tienen su origen real no tanto en el propio terremoto sino en el empleo de unos sistemas constructivos inseguros.

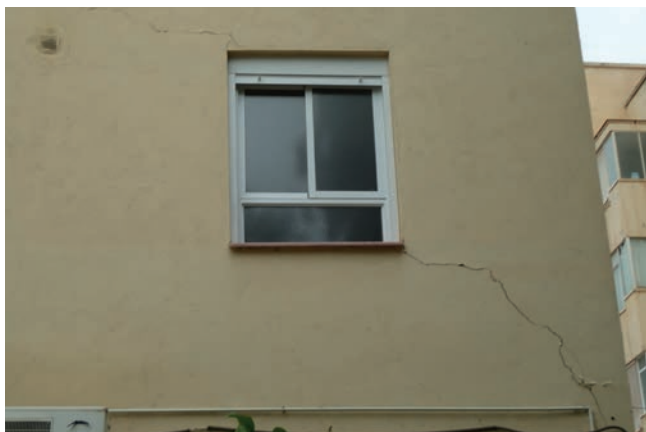
▲ Fotografía nº 2-12

También se podían observar numerosos paños agrietados. Las fisuras, de trazo inclinado y de abertura muy variable, se tendían en muchos casos entre los huecos del paño (fotografía nº 2-12).

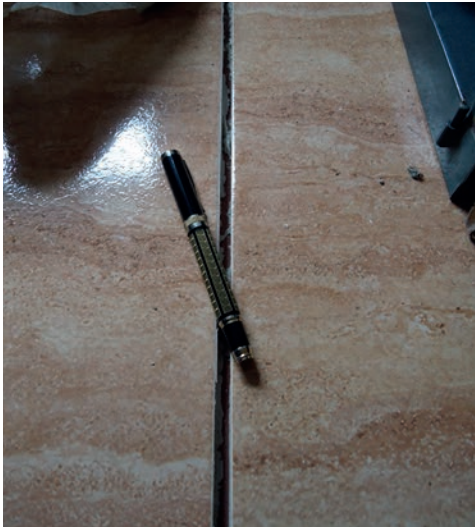
▲ Fotografía nº 2-14

En algunos solados se abrían juntas (fotografía nº 2-14) marcando la separación entre los elementos del forjado, formado normalmente por viguetas prefabricadas de hormigón armado o pretensado y un entrevigado de características muy dispares. No existía ninguna capa de compresión.

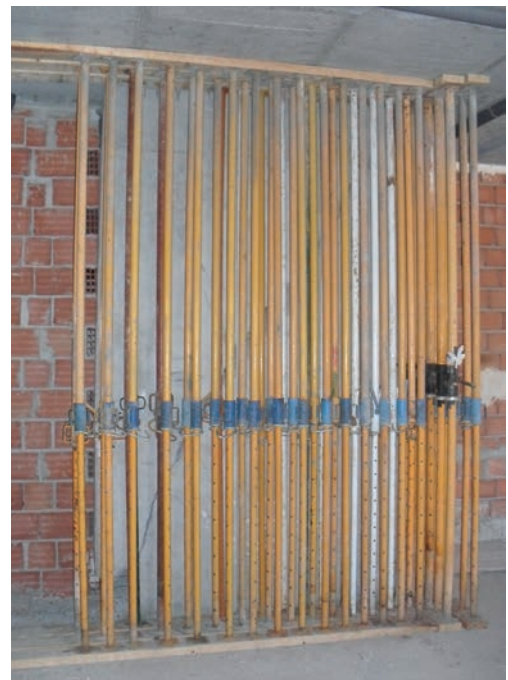
▲ Fotografía nº 2-17

La posterior inspección detallada de los edificios permitió apreciar otras formas de fallo, como las de algunas pantallas (fotografía nº 2-17), de armado claramente inadecuado, así como los problemas asociados a las cajas y losas de escaleras.

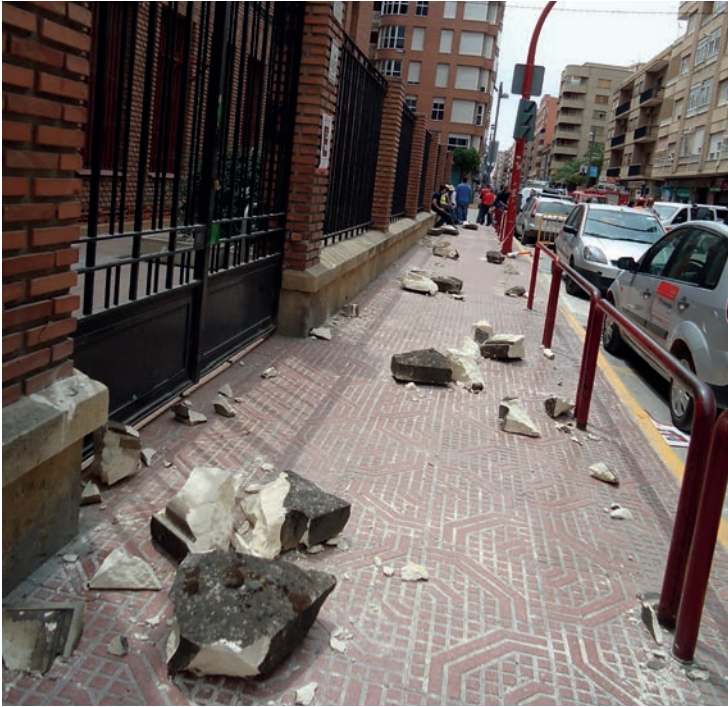
▲ Fotografía nº 3-1

La fotografía nº 3-1 ilustra esta idea. Todas las piezas de remate de las pilastras de fábrica han sido derribadas y aparecen a sus pies. Ello implica que entre las piezas y las pilastras en las que apoyan

se han producido esfuerzos superiores al rozamiento y a la adherencia del mortero (algo muy poco probable si esas piezas hubieran estado apoyadas en el suelo, porque entonces el simple rozamiento hubiera bastado para absorber una fuerza horizontal de valor el 36% de la del peso -recuérdese que ese fue el máximo valor de la aceleración del suelo durante el terremoto-). En el mismo sentido, una vez rota la adherencia, el desplazamiento relativo entre las piezas y las pilastras tuvo que superar ampliamente los 3 centímetros de desplazamiento del suelo.

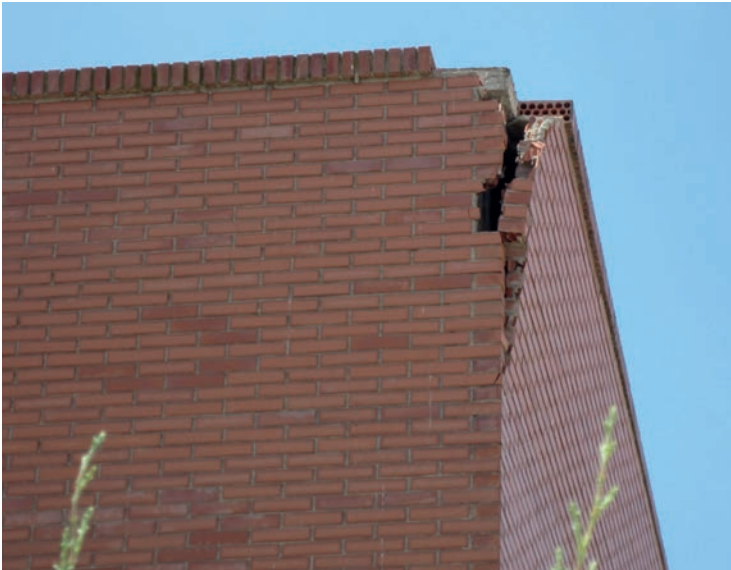
▲ Fotografía nº 3-2

El informe del IGC [50] describe ejemplos más espectaculares: La cúpula de la capilla de Nuestra Señora del Rosario se desprendió de los muros que la sostenían, desplazándose respecto a los mismos unos 15 centímetros... Menos llamativo pero igualmente claro es el ejemplo que muestra la fotografía nº 3-2, un simple peto de fachada cuyo desplazamiento en cabeza bien pudo superar los valores citados.

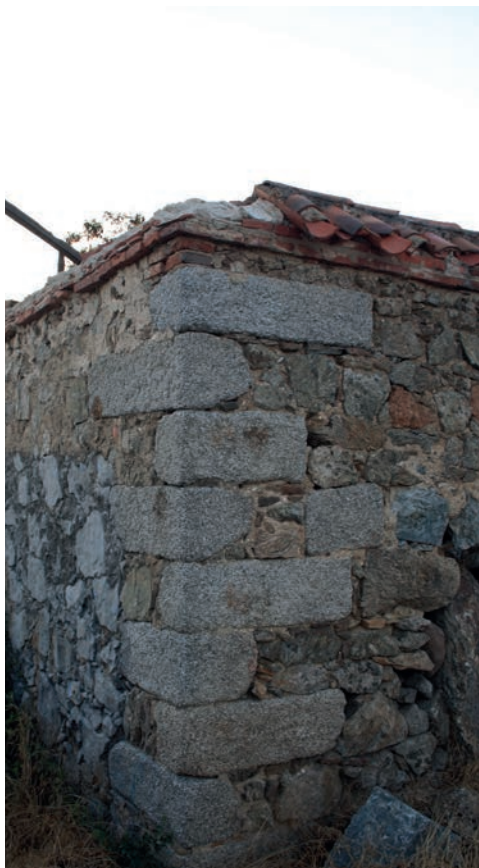
▲ Fotografía nº 4-1

Tal concentración de esfuerzos en la unión justifica el cuidado con el que, tradicionalmente, se resolvía ese punto. El término “enjarje”, se refiere precisamente a la conexión resistente entre paños. En la construcción muraria tradicional ello se conseguía mediante la traba de sillares, y ello incluso en casos de escasa responsabilidad como el que muestra la fotografía nº 4-1 (un simple muro de cierre de fincas), en el que el resto de los paños se resuelve de forma más pobre.

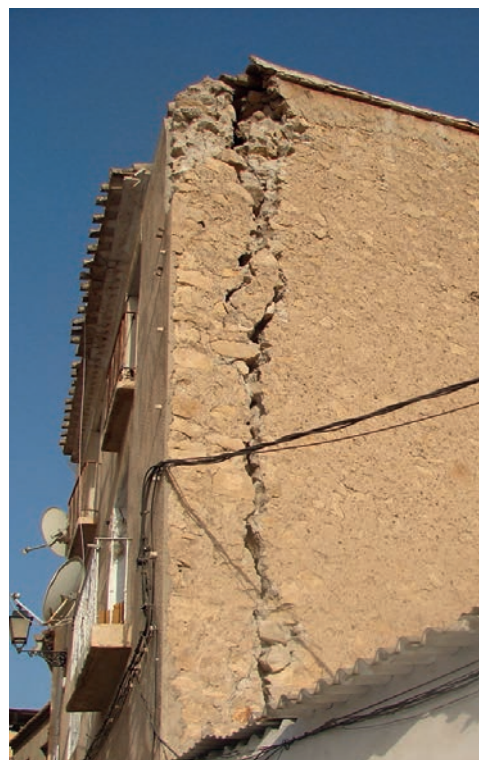
▲ Fotografía nº 4-2

En Lorca hemos observado que en muchos casos no se han respetado estos principios constructivos tradicionales, lo que ha producido la separación entre muros que muestra la

fotografía nº 4-2, que constituye una forma de fallo frecuente.

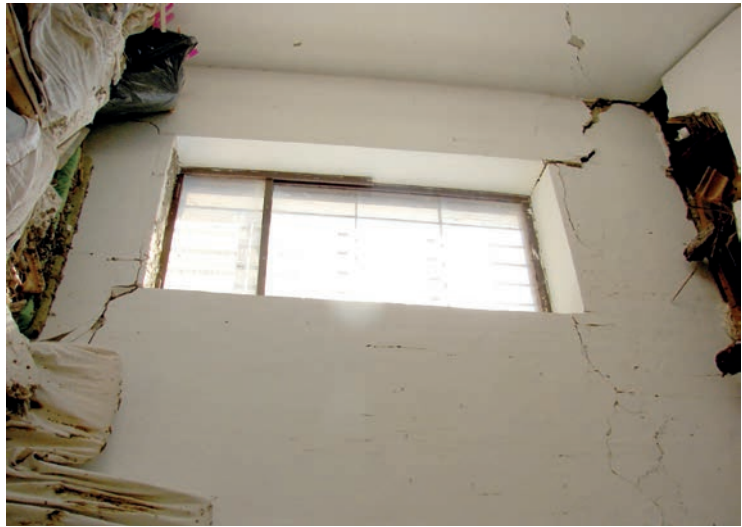
▲ Fotografía nº 4-3

Y es que, en definitiva, aunque en los muros estructurales se puedan emplear fábricas pobres, incluso de mampostería basta y sin concertar, cuando las exigencias de estabilidad se hacen más importantes es fundamental prever mecanismos que las confinen (las tradicionales verdugadas), que resuelvan mecánicamente el encuentro entre paños (el citado enjarje) o que, simplemente, refuercen las zonas de huecos, en cuyas esquinas se producen inevitablemente concentraciones de esfuerzos que sólo una traba cuidada puede afrontar. La fotografía nº 4-3 muestra el resultado de esta carencia.

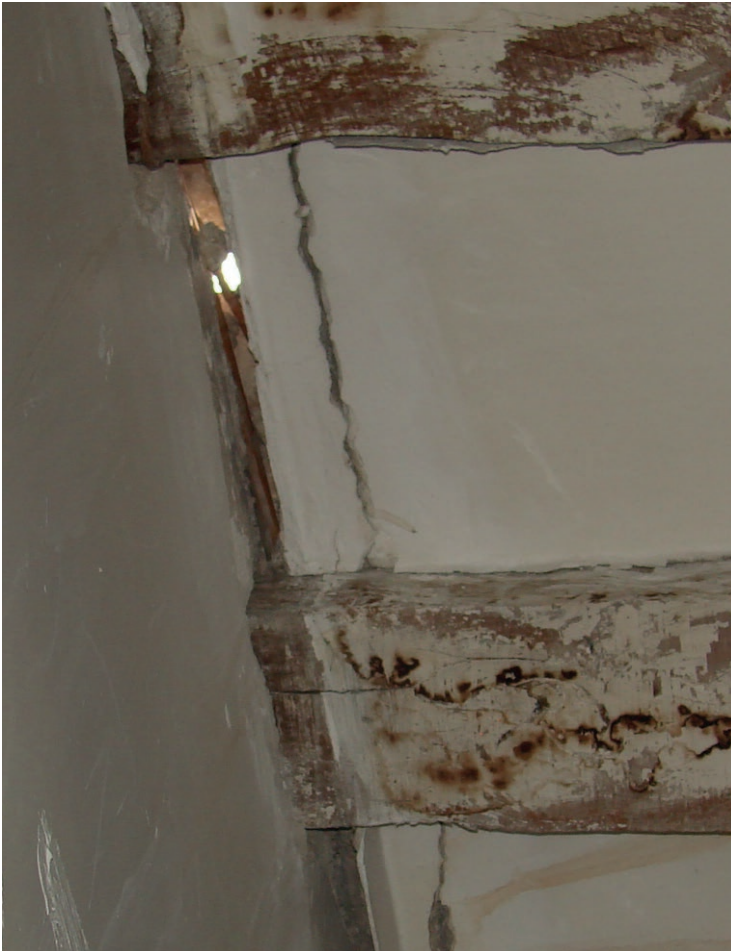
▲ Fotografía nº 4-4

Si las viguetas unen muros de distinta rigidez el problema es más grave, porque entonces ambos muros se moverían en contrafase (el de mayor rigidez trataría de sujetar al más flexible), induciendo esfuerzos de membrana en el forjado. Como la unión de las viguetas al muro no es capaz de resistir esos esfuerzos cuando son de tracción se producen deslizamientos de éstas en la entrega (fotografía nº 4-4).

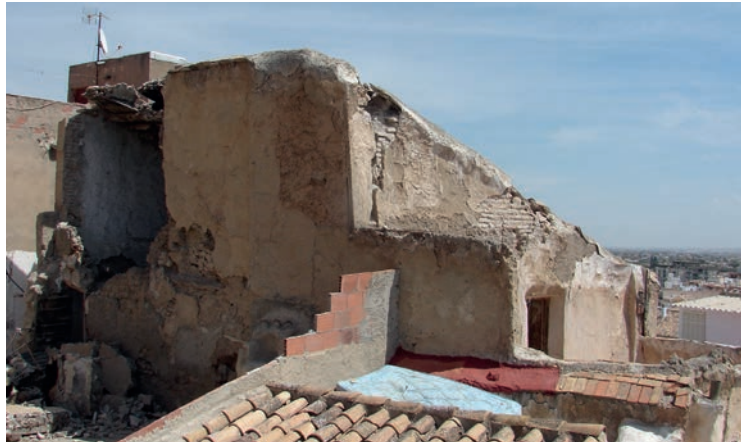
▲ Fotografía nº 4-5

La fotografía nº 4-5 refleja algunos de estos problemas.

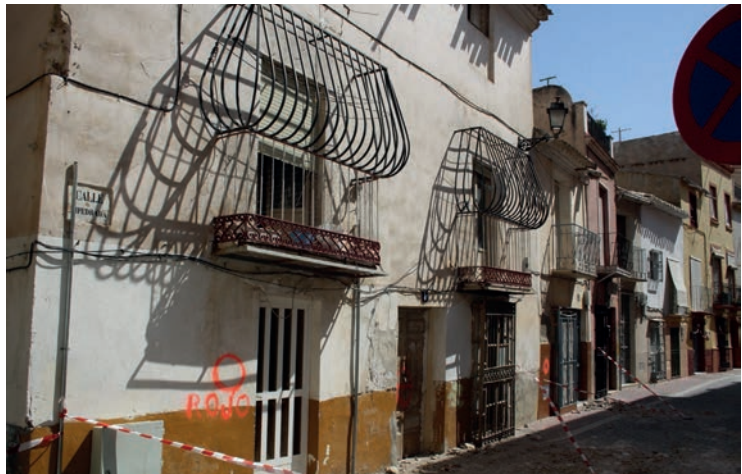
▲ Fotografía nº 4-6

La unidad básica resistente frente al sismo no ha sido, en muchos casos, el edificio sino, en nuestra opinión, la manzana (fotografía nº 4-6).

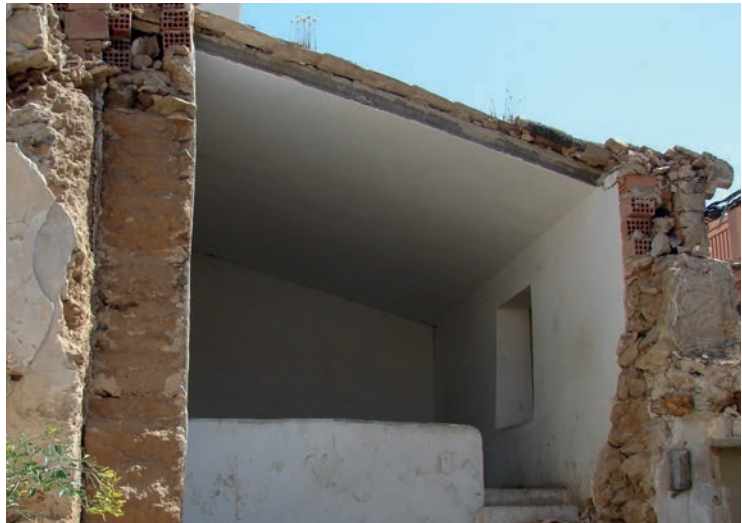
▲ Fotografía nº 4-7

Muy frecuente era la mezcla de distintos materiales en la misma unidad estructural (fotografía nº 4-7), resultado probablemente de ampliaciones a lo largo de la vida del edificio.

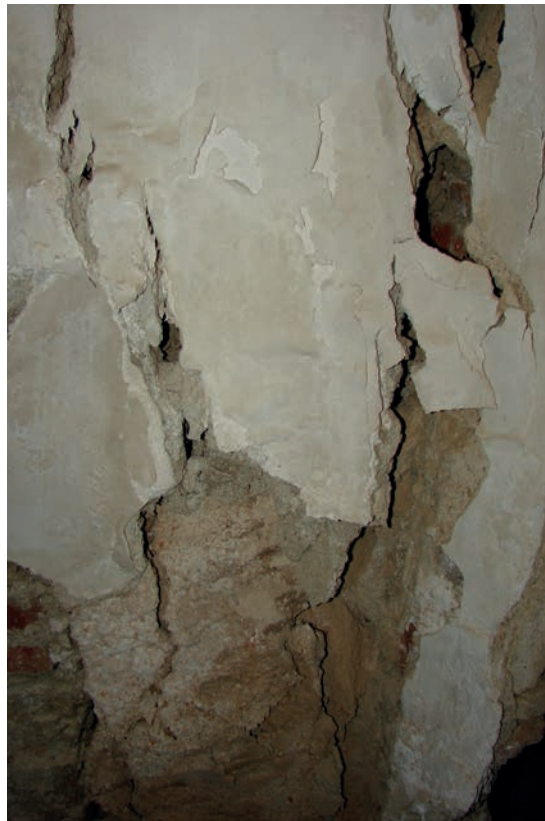
▲ Fotografía nº 4-9

Nos hemos encontrado con “*gruesos muros*” literalmente reventados (fotografía nº 4-9) a causa de la mala ejecución, la degradación de unos materiales inadecuados o la falta de protección frente a los agentes ambientales. También nos hemos encontrado con vigas de gran tamaño que, sin embargo, fallan por falta de entrega en el apoyo o por la degradación del mismo a causa de la humedad, del ataque de insectos, etc.

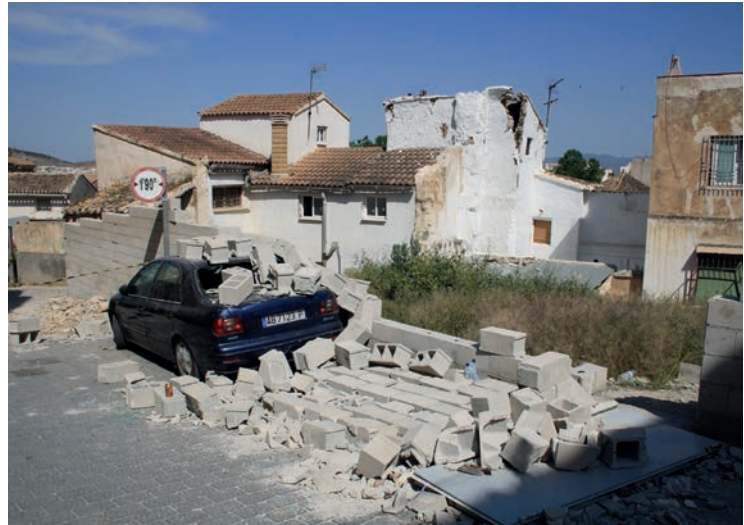
▲ Fotografía nº 5-1

Para las fábricas situadas sobre el suelo el efecto máximo del terremoto de Lorca sería, por tanto, una fuerza lateral equivalente al 36% de su peso (figura nº 5-3). Evidentemente, en cuanto el paño alcanza cierta altura el momento en la base supera la capacidad a flexión de cualquier fábrica, provocando su caída (fotografía nº 5-1).

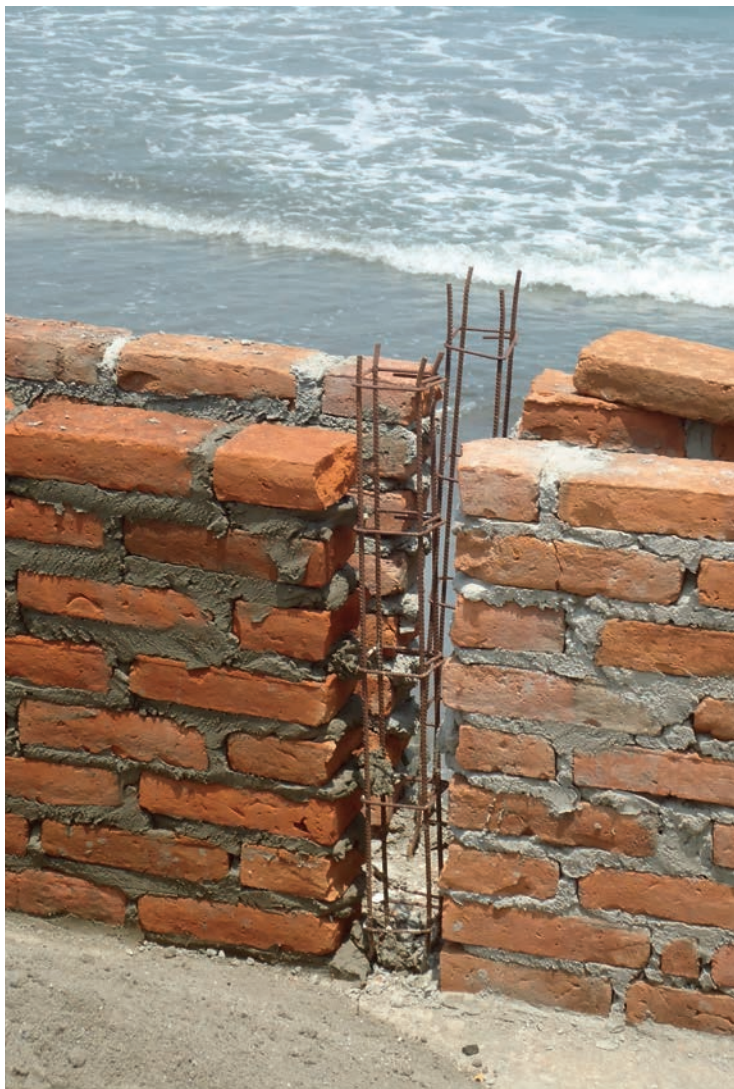
▲ Fotografía nº 5-2

En otros estados existe una mayor concienciación respecto a estos aspectos. La fotografía nº 5-2, tomada en la costa Atlántica de México, una zona de sismicidad moderada, muestra la construcción de petos de fábrica de menos de un metro de altura. Obsérvese la disposición (sistemática en la zona) de pilarcillos de hormigón armado dispuestos a escasa distancia.

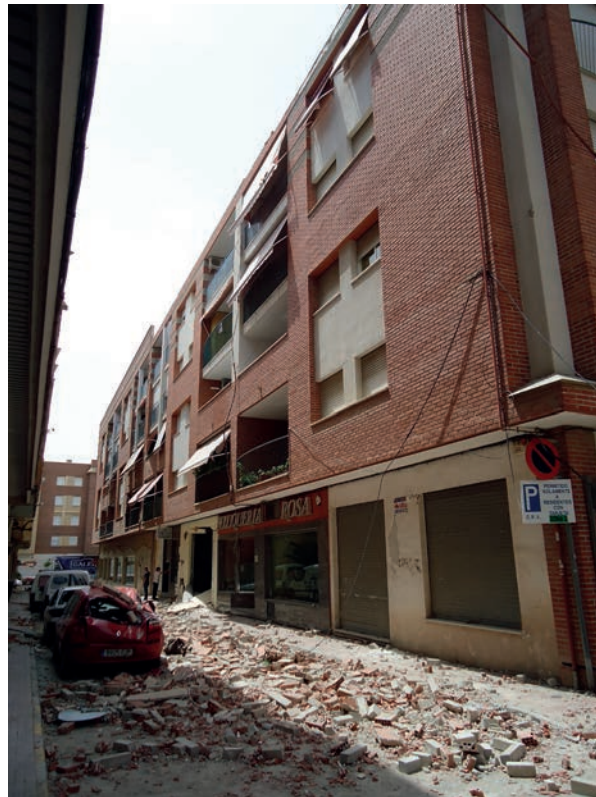
▲ Fotografía nº 5-3

Para obtener una imagen de las aceleraciones a las que estarían sometidas las fábricas en cada planta, se modeliza un edificio representativo, un bloque regular de 5 alturas (en coincidencia con muchos de los edificios de la ciudad, fotografía nº 5-3) cuya estructura, de hormigón armado, está formada por pórticos planos separados 5 m y formados por cuatro vanos con una anchura total de 16 m. Todas las plantas tienen una altura de 2,75 m salvo la baja, de 3,5 m. Se utiliza un modelo de pórtico a cortante en el que las masas se estiman conforme a las prácticas constructivas y las disposiciones normativas habituales. La rigidez del modelo se ajusta para que el período correspondiente al primer

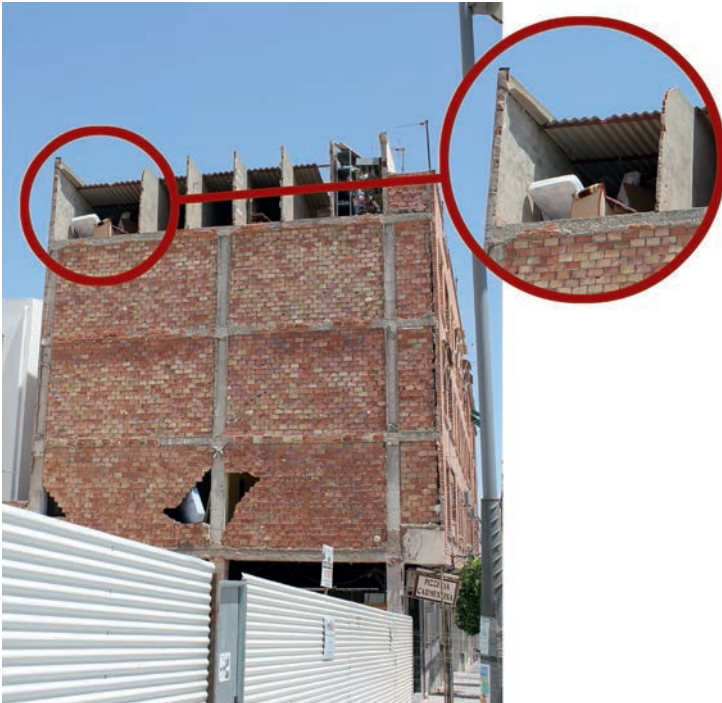
▲ Fotografía nº 5-4

La situación se complica cuando en lugar de petos se consideran elementos más flexibles, como los casetones o los cerramientos de cubierta, realizados en ocasiones mediante paños muy esbeltos (fotografía nº 5-4).

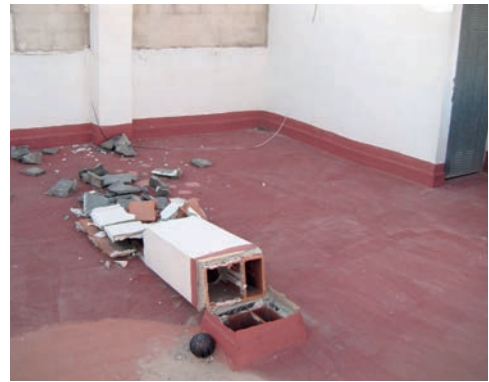
▲ Fotografía nº 5-5

Naturalmente, todo lo expuesto en relación a las fábricas se puede generalizar al resto de elementos de las cubiertas: chimeneas (fotografía nº 5-5), casetones, antenas, etc.

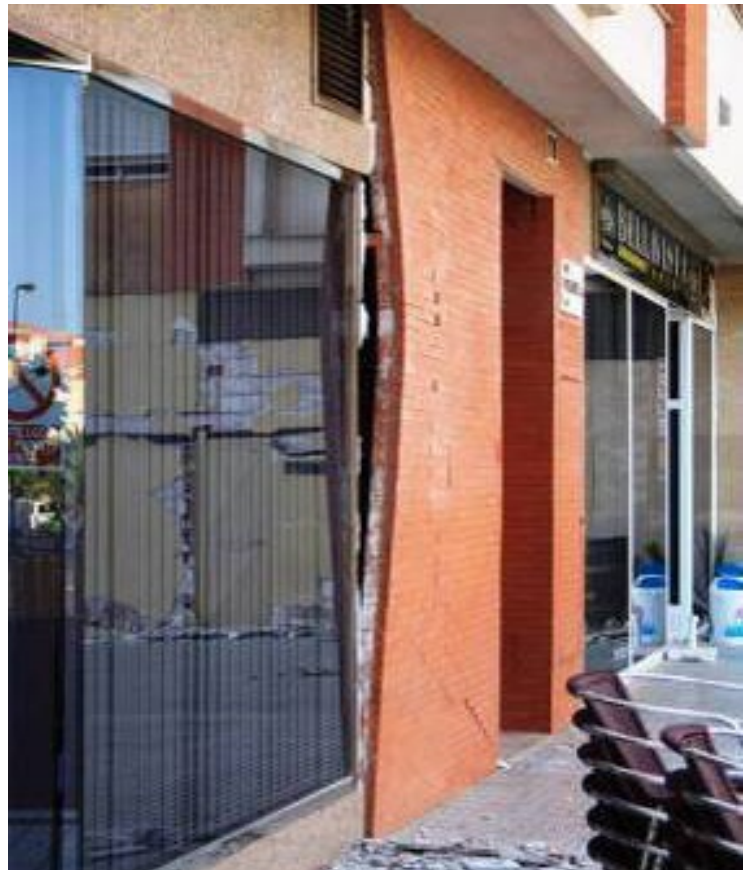
▲ Fotografía nº 5-6

En el caso de los paños, sin embargo, las cargas verticales que reciben son mucho mayores porque además de su peso soportan parte de las cargas en forjados, más importantes. El efecto es máximo en la disposición habitual de pórticos planos paralelos a fachada que reciben forjados unidireccionales. Aunque no se trate de valores especialmente elevados en las plantas más altas su contribución será siempre más importante que en el caso de los petos. En las plantas bajas, por el contrario, la acumulación de las cargas gravitatorias que bajan por los cerramientos es tal que podrían justificar el pandeo, observado con cierta frecuencia, de algunos paños al ser sometidos a la acción lateral del sismo (fotografía nº 5-6).

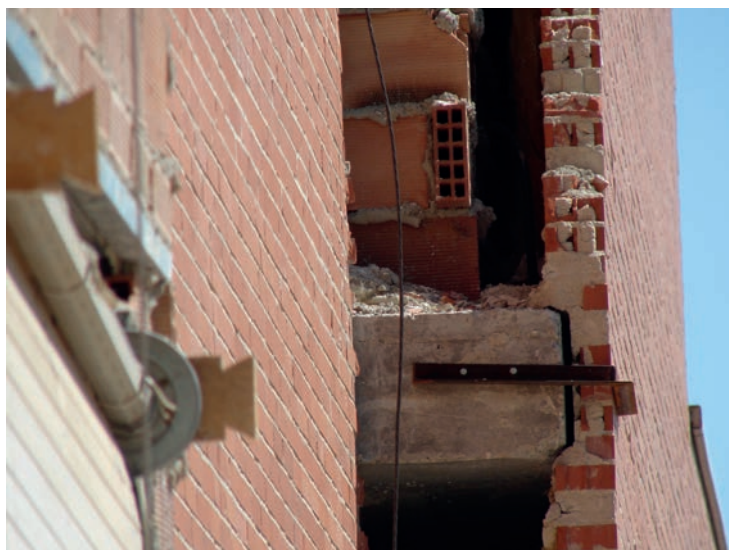
▲ Fotografía nº 5-7

modelo únicamente podría ser aplicado en las zonas de los paños alledaños a los pilares (que actuarían como tirantes del arco). Con todo, en la práctica el mayor problema deriva de la imposibilidad de asegurar el apoyo de siquiera los citados 2/3 del espesor de la fábrica (fotografía nº 5-7).

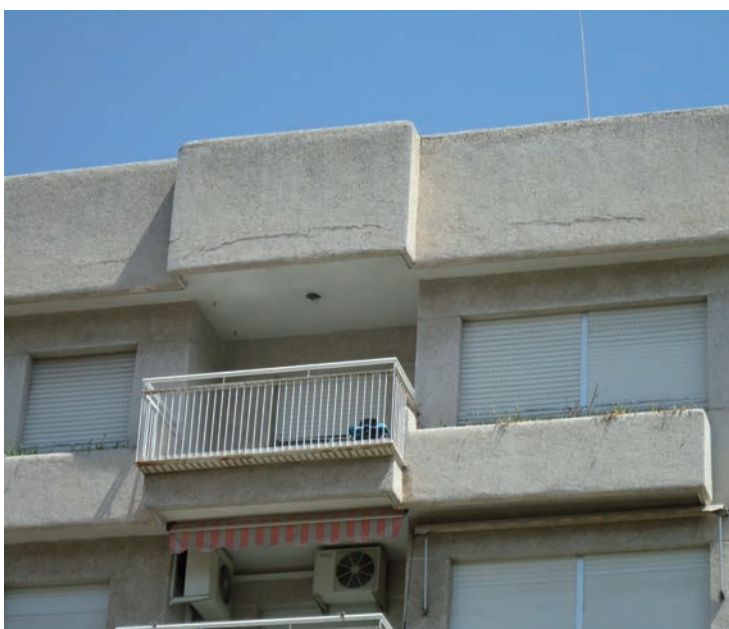
▲ Fotografía nº 5-8

La falta de cuidado en el detalle del encuentro entre los solados de cubierta y la fábrica del peto constituye un ejemplo claro. En ocasiones no se deja la pertinente junta (y por tal no estamos entendiendo la habitual hoja de poliestireno) que permita la libre dilatación de aquellos, con lo que su empuje acaba rompiendo la adherencia del mortero en la base del peto, desplazando éste hacia el exterior y formando la característica ceja visible en muchas fachadas (fotografía nº 5-8).

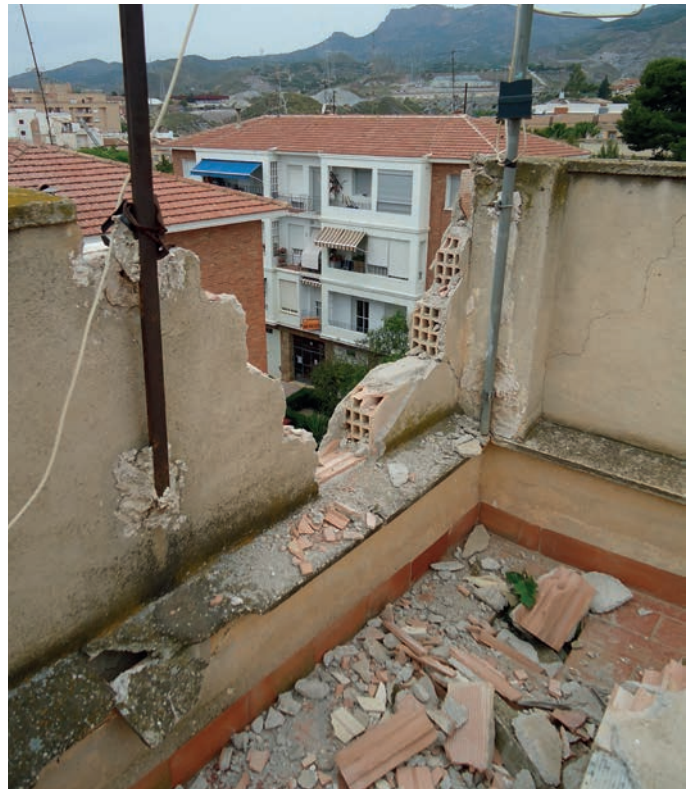
▲ Fotografía nº 5-9

En otras ocasiones es la ausencia de juntas que permitan absorber las deformaciones de las fábricas la que da lugar a la fisuración del paño, fisuración de trazado vertical que rompen la continuidad del paño y anulan el efecto beneficioso de las mochetas. Obsér-

vese la fisuración del paño situado a la derecha de la de esquina en la fotografía nº 5-9 (es previsible que también lo estuviera el alledaño, colapsado).

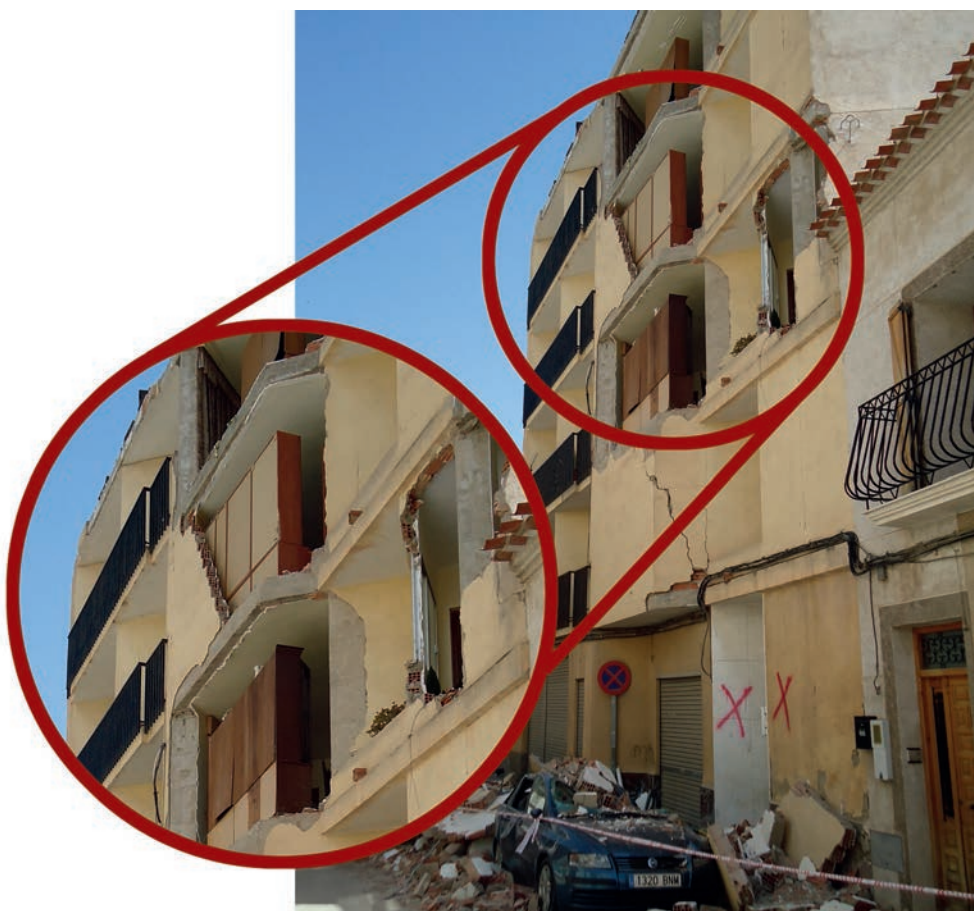
▲ Fotografía nº 5-10

La fotografía nº 5-10 muestra un ejemplo claro en este sentido. Se trata de uno de los casos de caída de los paños de fachada situados en plantas inter-

medias. El detalle de la fotografía permite apreciar la total carencia de apoyo en el forjado de la penúltima planta. (Obsérvese que, en ella, el enlucido del techo llega al borde del forjado)

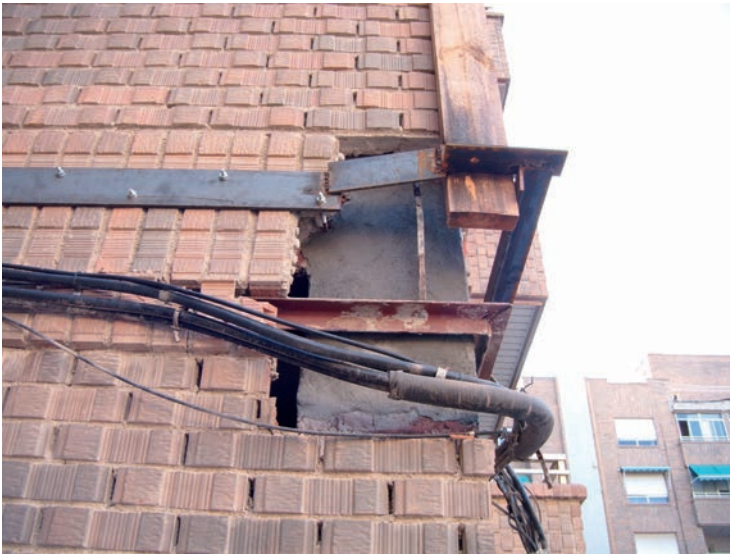
▲ **Fotografía nº 5-11**

Con todo, la situación más crítica se presenta cuando la hoja de fábrica se pasa por delante del forjado y se apoya en un perfil metálico colgado de simples tirantillas (fotografía nº 5-11, en la que se aprecia el angular de apoyo y, por encima de él los flejes de atado dispuestos tras el terremoto para la sujeción provisional de los paños). Se trata de una configuración poco fiable incluso ante las cargas gravitatorias.

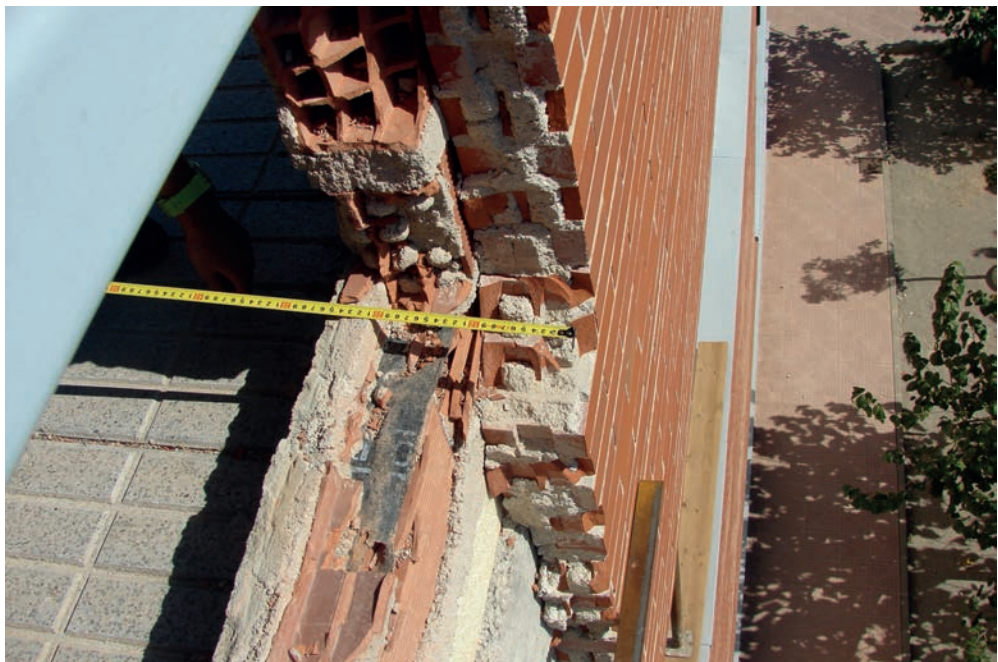
▲ **Fotografía nº 5-12**

La fotografía nº 5-12 constituye un ejemplo de los problemas expuestos: La hoja exterior se pasa delante del forjado y en la interior, la única que podría ofrecer un apoyo correcto, se impide tal apoyo al cortarla en todo su espesor con la lámina de impermeabilización.

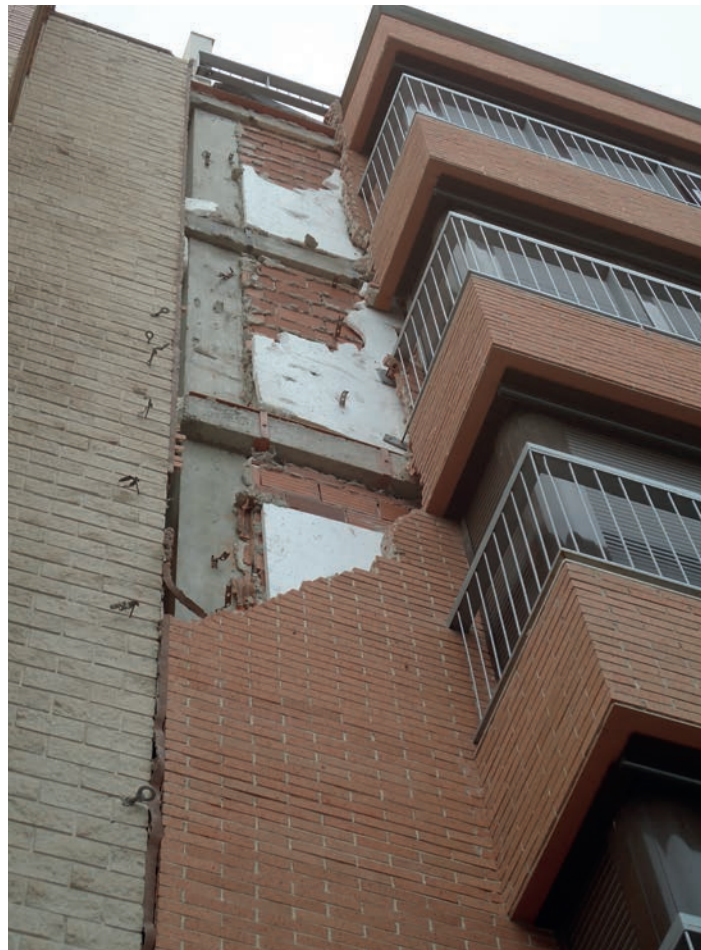
▲ Fotografía nº 5-13

Los impactos entre las fachadas de edificios aledaños (fotografía nº 5-13) cuando éstos se mueven por efecto del terremoto introducen en los paños de fábrica fuerzas en su plano, lo que las diferencia del tipo de fallo tratado hasta ahora. No obstante, se ha considerado preferible tratar el problema en este capítulo por la identidad de sus consecuencias, extraordinariamente graves. Por otra parte, al menos en algunos casos, el desplazamiento relativo de los edificios en dirección perpendicular al plano común de fachada también ha introducido en los paños fuerzas normales a éste, ya que aunque en teoría la junta debería impedirlo, en la práctica muchas de estas juntas aparecían rellenas de mortero, manteniendo la continuidad incluso ante este tipo de acciones.

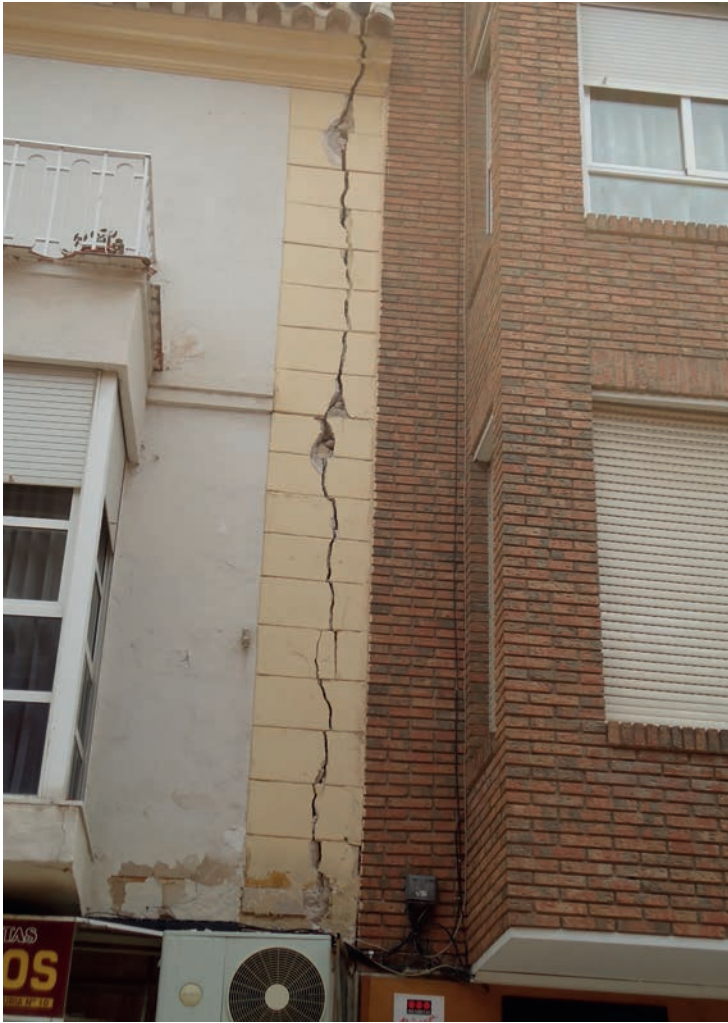
▲ Fotografía nº 5-14

mortero las holguras que pudieran quedar. No es de extrañar, por tanto, que en algunas ocasiones el sismo haya creado una nueva junta, separada de la teórica que se situaría en la linde entre los edificios (fotografía nº 5-14).

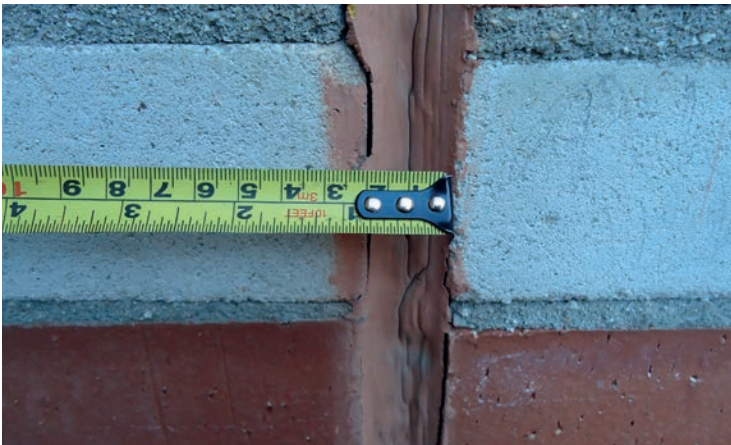
▲ Fotografía nº 5-15

En efecto, las mejores siliconas no pueden garantizar una deformación estable superior a $20 \div 25\%$, lo que implica que una junta convencional como la de la fotografía nº 5-15, con un ancho de 2 cm, sólo puede admitir desplazamientos totales de 5 mm. Admitiendo que la distancia entre juntas de fachada no supere los 12 m que exige el Código Técnico y admitiendo también una expansión total por humedad de la fábrica de 0,5 mm/m, (algunos autores mencionan valores muy superiores), la junta estaría agotada ya al cabo de pocos años por el hinchamiento del paño y no admitiría deformación adicional alguna.

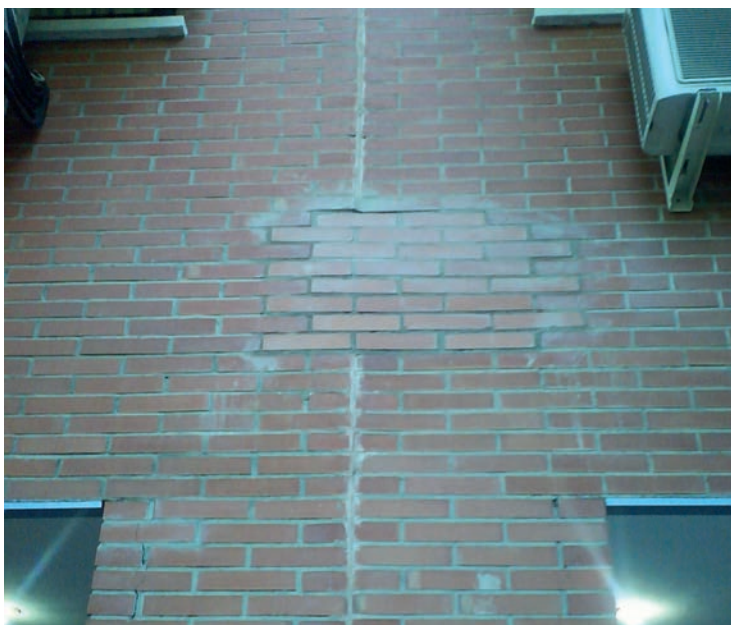
▲ Fotografía nº 5-16

Parecería que resulta más rentable reparar los daños que periódicamente se producen en la junta que resolverla adecuadamente desde el principio (obsérvese la “reparación” de la junta que muestra la fotografía nº 5-16, tomada, como la anterior, en Madrid y sin relación alguna con el sismo).
