El Terremoto de Lorca

Efectos en los edificios

Ramón Ivarez Cabal
Eduardo Díaz-Pavón Cuaresma
Raúl Rodríguez Escribano

INTEMAC

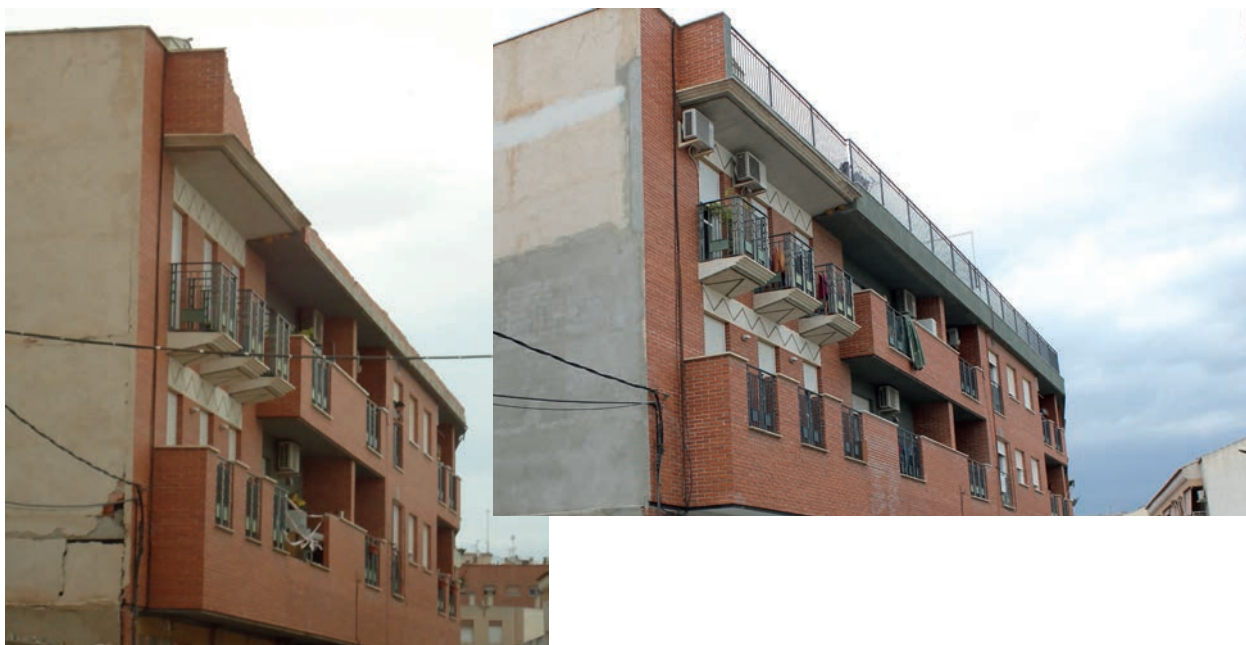
▲ Fotografía nº 5-17

Quizás sea a causa de lo complicado que resulta aplicar estas soluciones que, en muchos casos, se optó directamente por no reconstruir los petos de fábrica derribados por el terremoto y sustituirlos por simples barandillas metálicas. Obsérvese en la fotografía nº 5-17 la situación de un edificio tras el terremoto y una vez reparado.

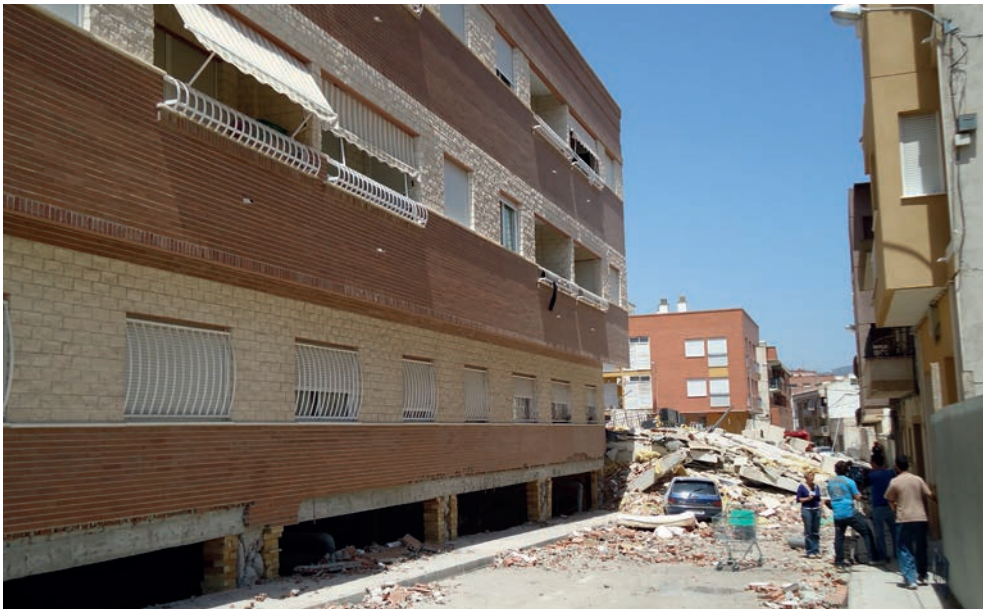
▲ Fotografía nº 5-18

Al igual que comenzábamos este capítulo señalando cómo la caída de las fábricas había producido los mayores daños personales, es justo cerrarlo reflejando cómo las fábricas han contribuido también a salvar vidas. Es el caso de edificios en los que se produjo el colapso de toda una alineación de pilares como el que recoge la fotografía nº 5-18.

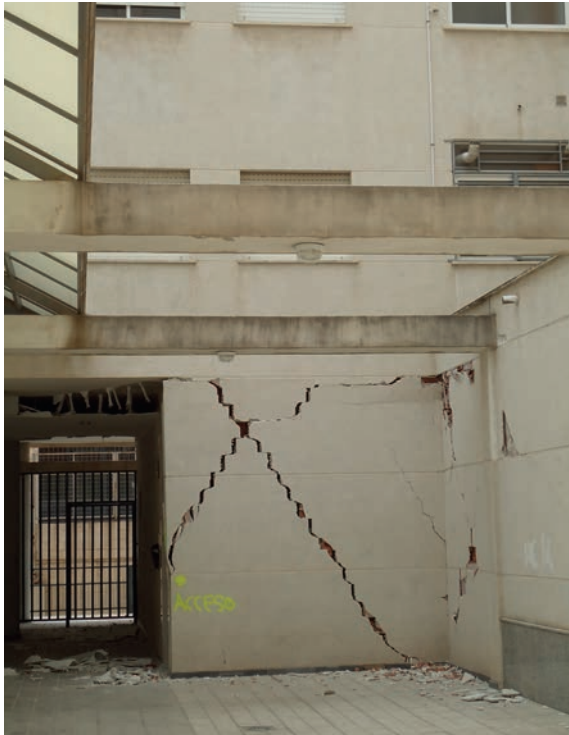
▲ Fotografía nº 6-3

El valor obtenido es superior en más de un orden de magnitud al de la resistencia de cualquier fábrica. Ello justifica tanto el fallo generalizado de las fábricas en las plantas bajas (fotografía nº 6-3) como el citado escaso interés que, en la práctica, tiene ese valor teórico del cortante.

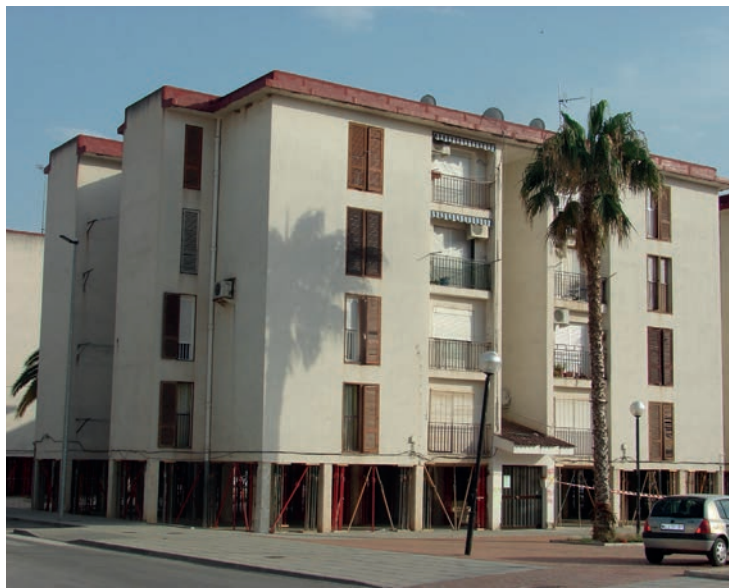
▲ Fotografía nº 6-4

En muchas ocasiones el citado mecanismo de planta flexible se forma no ya por el fallo de las fábricas de planta baja sino, simplemente, porque esa planta se deja exenta. La fotografía nº 6-4 muestra un ejemplo de esta configuración. Se trata de uno de los edificios que forman el Barrio de San Fernando.

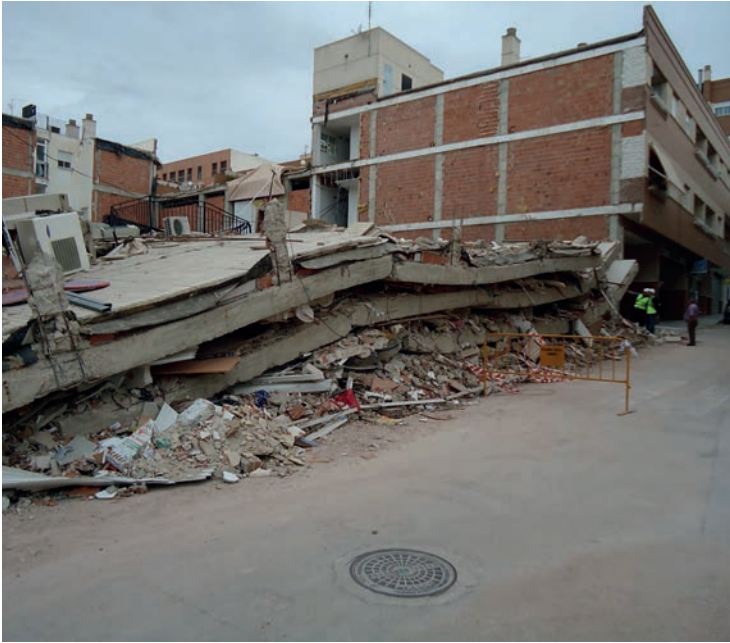
▲ Fotografía nº 6-5

Más frecuente es la disposición de potentes paños de fábricas en los lados de medianería entre edificios (fotografía nº 6-5). Cuando tales edificios se sitúan en las esquinas de las manzanas estos paños introducen una clara asimetría en planta.

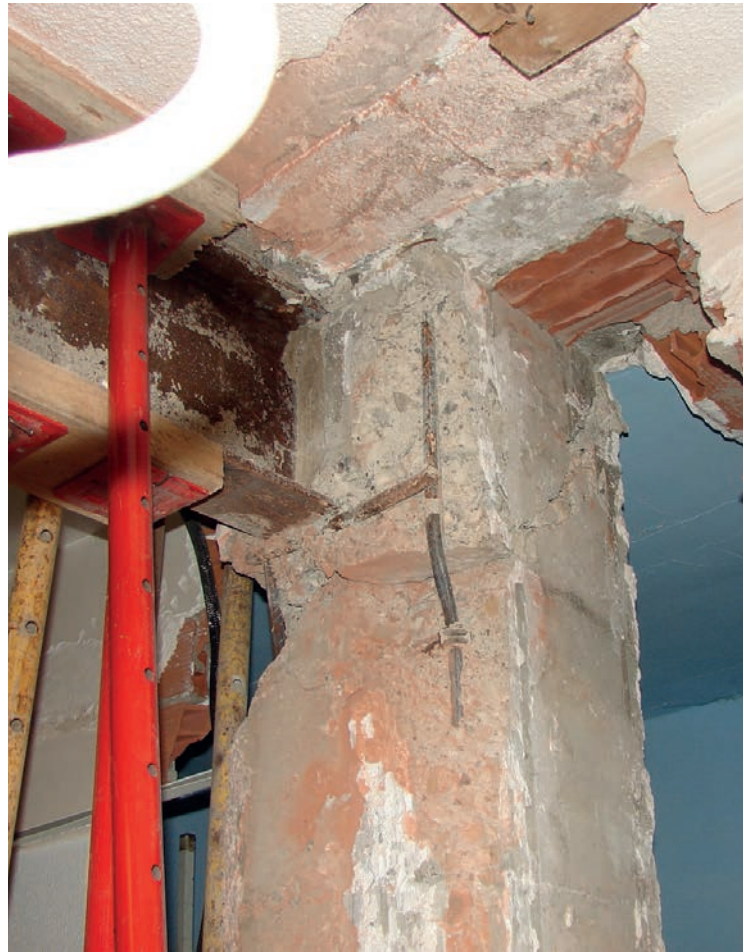
▲ Fotografía nº 6-8

En ocasiones la simple inspección de la fractura revelaba la ejecución descuidada de la propia junta (obsérvese en la fotografía nº 6-8 su acabado liso, así como la disposición de sólo dos redondos por cara como armadura del pilar).

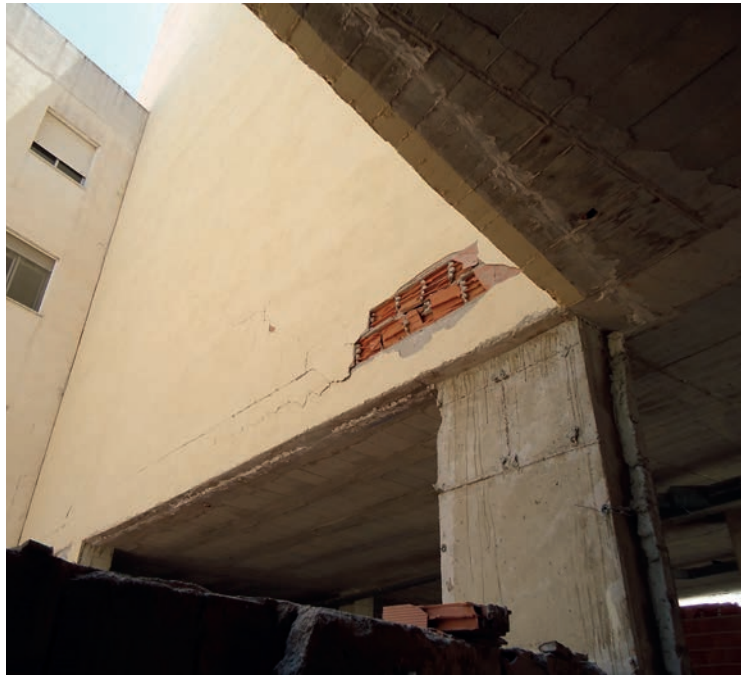
▲ Fotografía nº 6-11

En Lorca se observó de forma generalizada la rotura de la conexión entre la fábrica y la estructura que muestra la fotografía nº 6-10, si bien ésta no es en puridad una forma de fallo, toda vez que ello representa una pérdida de rigidez pero no de resistencia. También se identificaron tipos de fallo similares a los descritos más atrás. La fotografía nº 6-11 muestra un caso de aplastamiento de la fábrica en las esquinas y la fotografía nº 6-12 una rotura por el tendel.

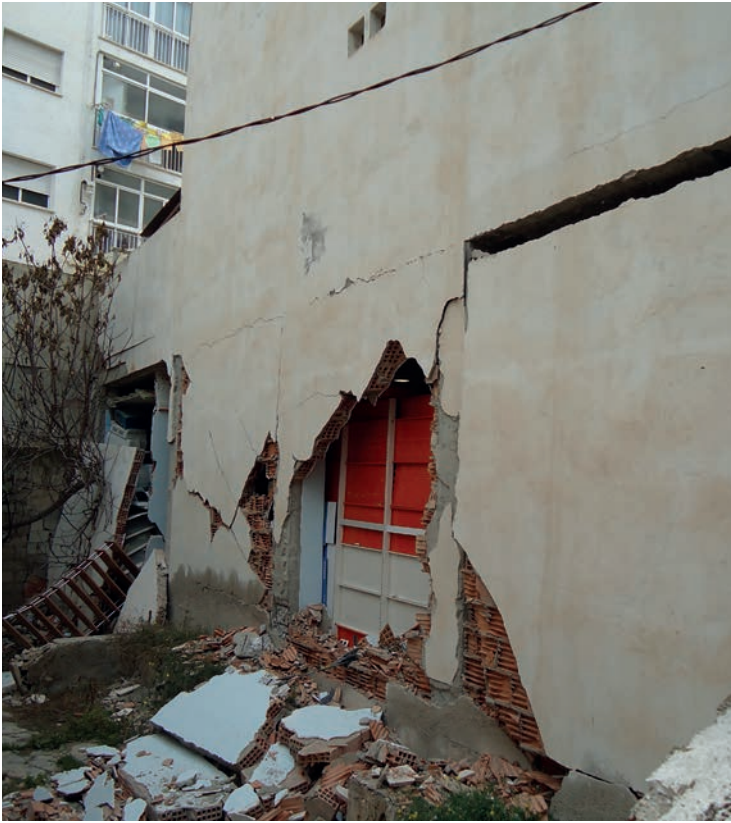
▲ Fotografía nº 6-13

La fotografía nº 6-13 muestra un ejemplo más frecuente de fallo, resultado quizás de la superposición de varios de los tipos elementales descritos por Crisafulli.

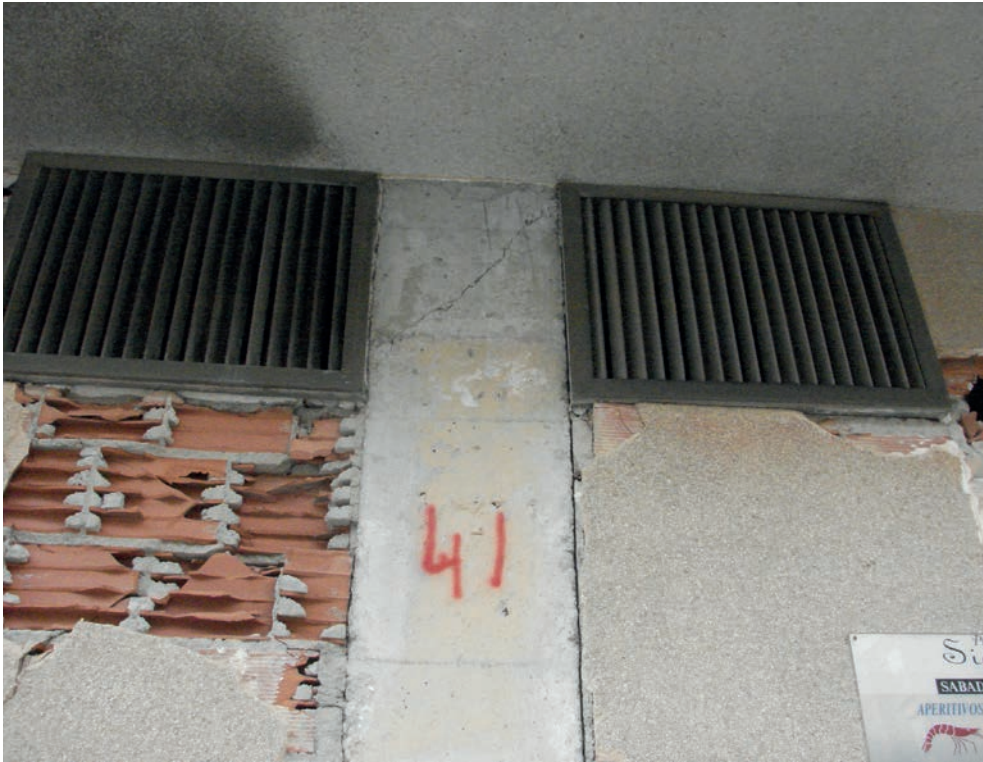
▲ Fotografía nº 6-14

En todo lo anterior hemos supuesto el caso más elemental: paños de fábrica que ocupan todo el vano y que no presentan huecos. El caso contrario, como el que refleja la figura nº 6-31 y la fotografía nº 6-14, se conoce en la literatura específica como “*pilares cautivos*” e induce en éstos el esquema de fallo de pilar corto al que haremos amplia referencia.

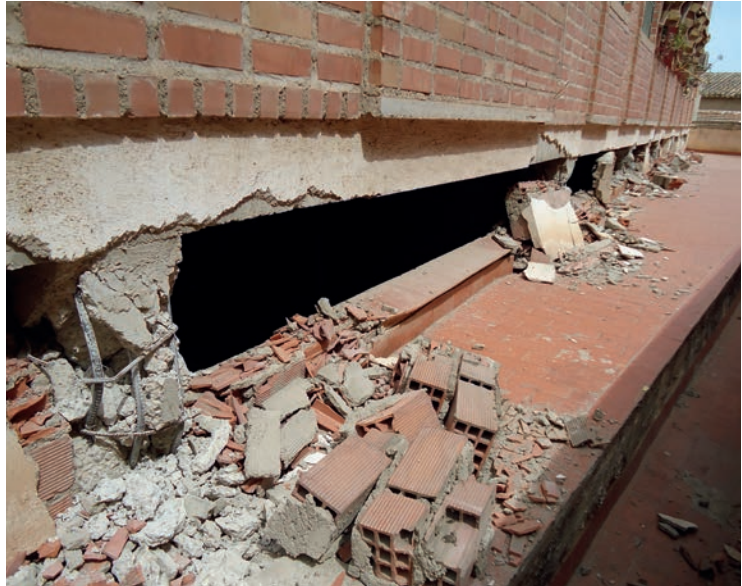
▲ Fotografía nº 7-1

Una de las situaciones en las que se producía el caso, recogida en la fotografía nº 7-1, correspondía a las alineaciones de fachada de los semi-sótanos. La altura de estas plantas (normalmente dedicadas a estacionamiento) es ma-

yor que la de las restantes y, por tanto la longitud de los pilares interiores es igualmente mayor. La alineación de fachada, sin embargo, no arranca desde la misma cota que las demás sino desde el muro perimetral de sótano, a la cota de calle. Este muro no se sube hasta el forjado superior, como sería lógico desde el punto de vista estructural, para favorecer la iluminación y la ventilación del interior. Ello deja los pilares convertidos en enanos que en algunos casos no alcanzan siquiera la longitud necesaria como para considerarlos elementos lineales y en los que, por tanto, no es realista plantear una estimación creíble de rigideces o resistencias, ya que no serían aplicables las expresiones usuales referidas exclusivamente a tales elementos lineales.

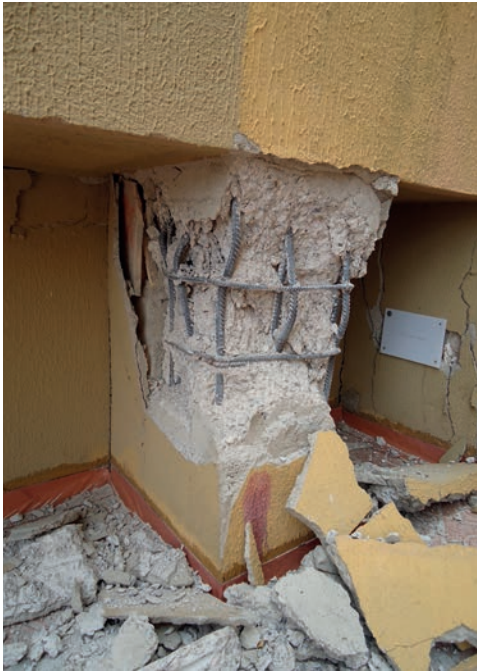
▲ Fotografía nº 7-3

los fallos observados en pilares cortos (y la inmensa mayoría de los observados en pilares, con independencia de si eran o no cortos) respondían a esta forma (fotografía nº 7-3).

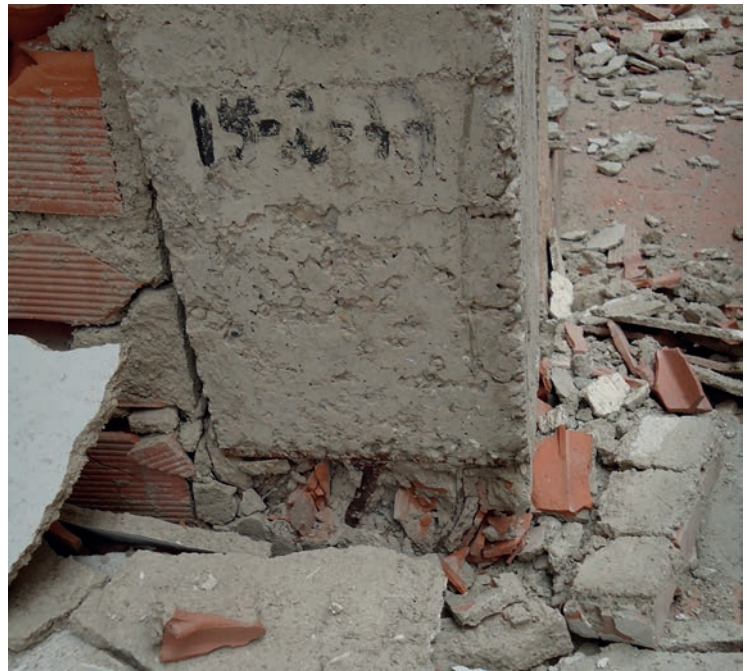
▲ Fotografía nº 7-4

Es interesante señalar que la rotura por cortante puede no responder al esquema habitual en barras. Si existen rellenos de fábrica puede producirse el deslizamiento previo de la junta de hormigonado (fotografía nº 7-4), lo que demuestra, una vez más, la rigidez y resistencia de estos rellenos.

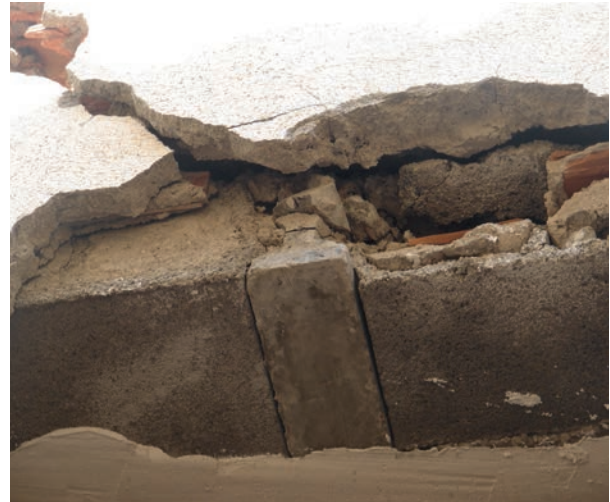
▲ Fotografía nº 7-6

Desde los años 50 a los primeros 70 se produjo entre los prefabricadores una carrera, poco afortunada, en la reducción del coste directo. Se basaba en el ahorro de materiales y se concretaba en la reducción de espesores, el uso de bovedillas diseñadas para minimizar el volumen del hormigón in situ, evitar zunchados,... Obsérvese en la fotografía nº 7-6 el apoyo directo de la fachada sobre los extremos de las viguetas y bovedillas.

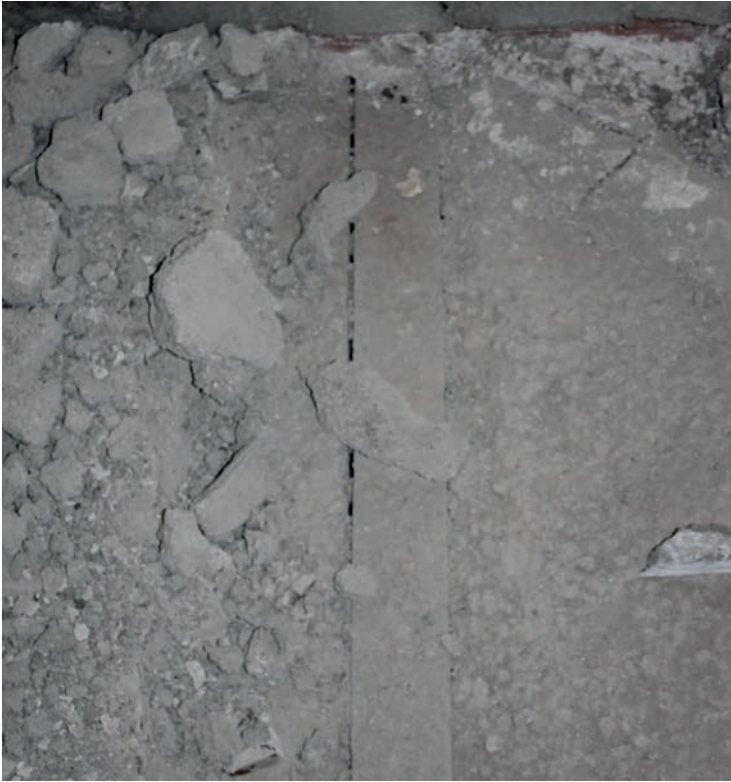
▲ Fotografía nº 7-7

Aunque muchos de los edificios inspeccionados en Lorca no contaban con capa de compresión en sus forjados, los daños observados no fueron tan graves como se hubiera podido esperar, al menos en los bloques de viviendas. De hecho, no llegamos a apreciar deformaciones o daños en forjados achacables de forma directa y única a la falta de monolitismo. Los posibles síntomas se limitaban a la abertura de las juntas entre las baldosas del solado, abertura que, muy probablemente, tuviera un origen previo y diferente al sismo en la mayoría de las ocasiones. De hecho, en algún caso se llegaron a realizar calas en los solados que permitieron apreciar la separación entre viguetas y rellenos, fotografía nº 7-7, cuyo aspecto no permitía relacionarlos con el sismo.

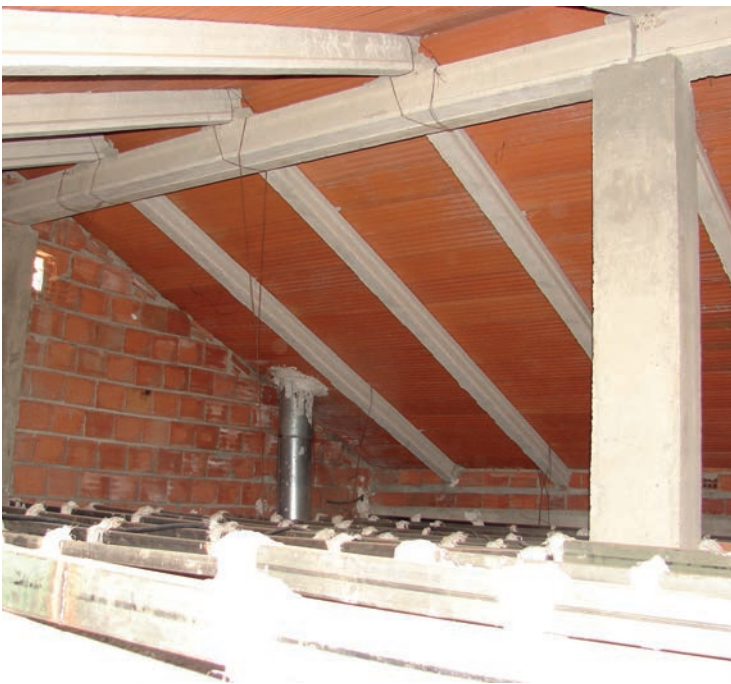
▲ Fotografía nº 7-8

En viviendas unifamiliares sí se encontraron algunos casos de deformación del forjado, con pérdida de entrega de las viguetas e, incluso, desplazamiento relativo entre ellas. Habitualmente se trataba de forjados de madera, formados a partir de simples rollizos sin ningún tipo de conexión resistente en el apoyo. Aunque el problema se repetía en algunos forjados de hormigón, éstos respondían a configuraciones estructurales muy pobres, probablemente desarrolladas sin apoyo técnico alguno, y formalmente idénticas a las de madera (fotografía nº 7-8).

También hemos encontrado casos en los que la estructura sólo puede tener alguna capacidad en sentido vertical, dada la falta de conexión real entre las barras (vigas apoyadas de forma directa sobre los pilares, según muestra la fotografía nº 7-8 precedente).

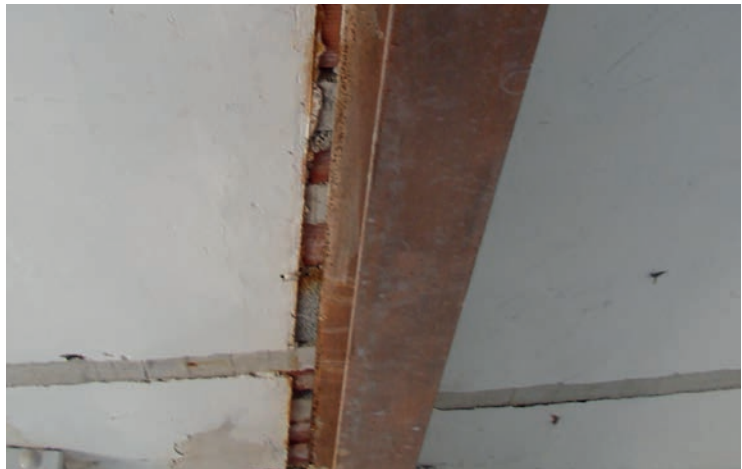
▲ Fotografía nº 7-9

En algunos casos hemos observado el desplazamiento del forjado en conjunto sobre las vigas, pero únicamente cuando éstas eran metálicas y no contaban con conexión alguna al forjado (fotografía nº 7-9).

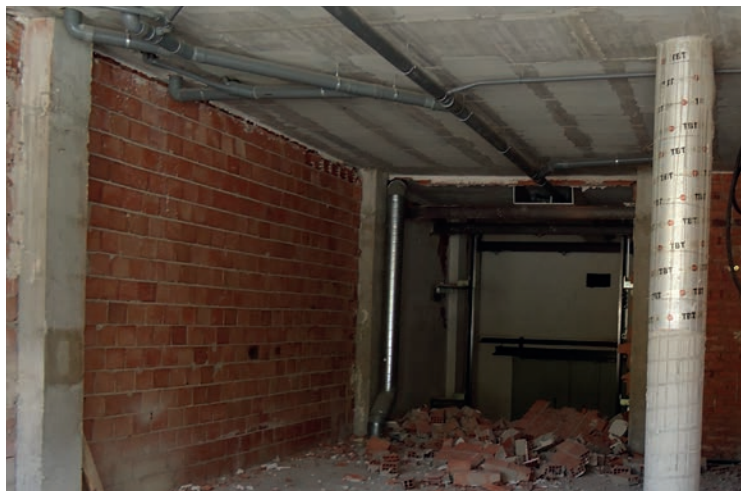
▲ Fotografía nº 7-10

Aunque el título del apartado puede parecer dramático en exceso, refleja una realidad observada en Lorca con cierta frecuencia. Naturalmente, no se trata de una ausencia completa sino tan sólo en el sentido horizontal. Es el caso, ya comentado en los capítulos precedentes, de los edificios cuya estructura está formada por pórticos planos entre los que únicamente se tiende el forjado unidireccional (fotografía nº 7-10).

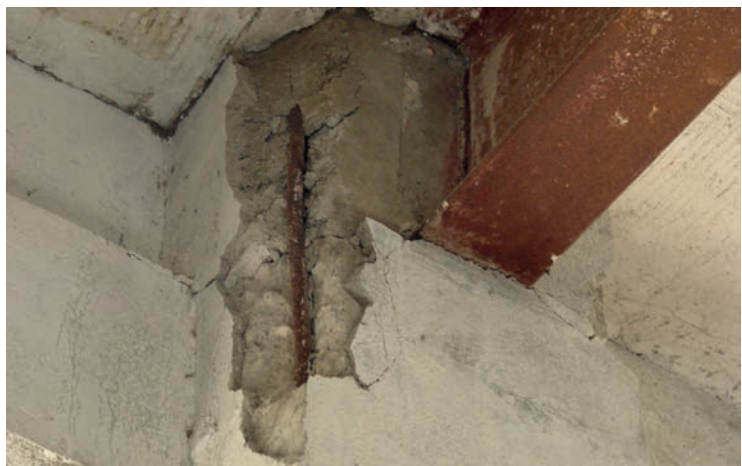
▲ Fotografía nº 7-11

El mismo problema se presenta en una configuración estructural que hemos encontrado con cierta frecuencia en la ciudad y que se caracteriza por la disposición de vigas metálicas y pilares de hormigón (fotografía nº 7-11). Naturalmente, el nudo viga-pilar no puede en este caso garantizar la mínima rigidez y, por lo tanto, el conjunto no trabajará como pórtico. La estructura queda reducida, frente a las cargas laterales, a una sucesión de simples pilares en voladizo. En realidad, la configuración es incluso menos favorable, porque la resistencia de los pilares prácticamente se anula en la zona del nudo, zona en la que el perfil impide el correcto hormigonado, interrumpe toda continuidad en el flujo de tensiones de la sección y en la que, aún más grave, es imposible mantener el confinamiento del hormigón o el atado de la armadura, porque no se pueden disponer cercos.

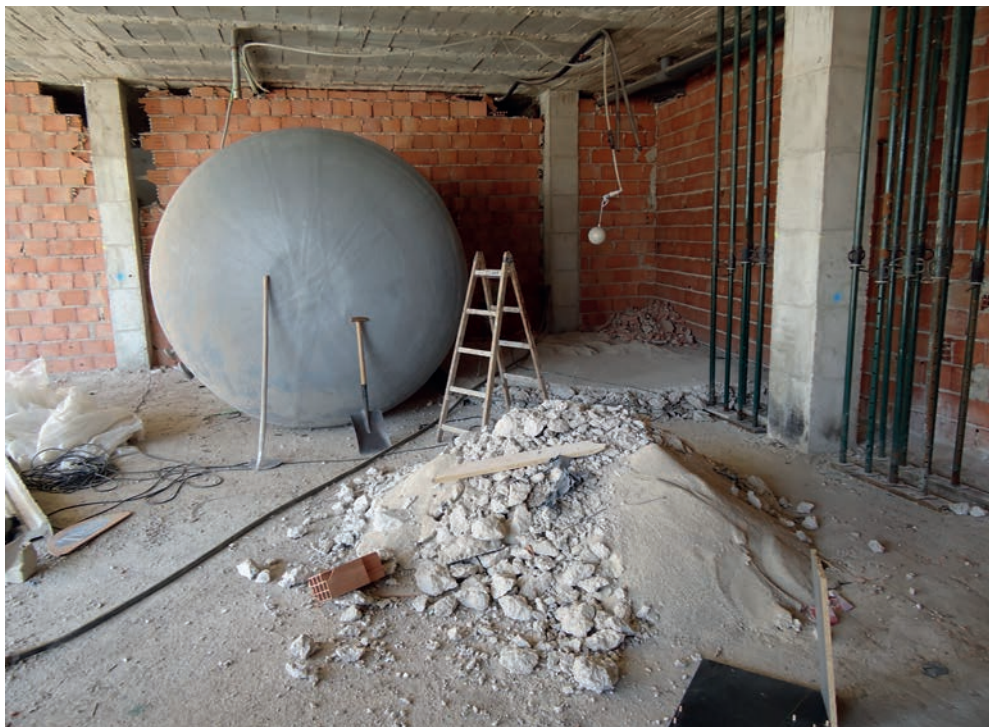
▲ Fotografía nº 7-12

Uno de los aspectos que nos sorprendió ya desde las primeras visitas de inspección fue la frecuencia con la que se habían dispuesto depósitos, alguno de ellos de grandes proporciones (fotografía nº 7-12), en edificios convencionales. Su existencia res-

ponde a las imposiciones legales relativas al uso de determinado tipo de locales públicos, en los que es necesario asegurar un volumen mínimo de reservas de agua. Aunque resulta difícil creer que estos depósitos hayan podido contener toda su capacidad en algún momento, porque probablemente ello hubiese causado la ruina del forjado sobre el que se disponen, constituyen un riesgo inadmisibles en una zona sísmica.

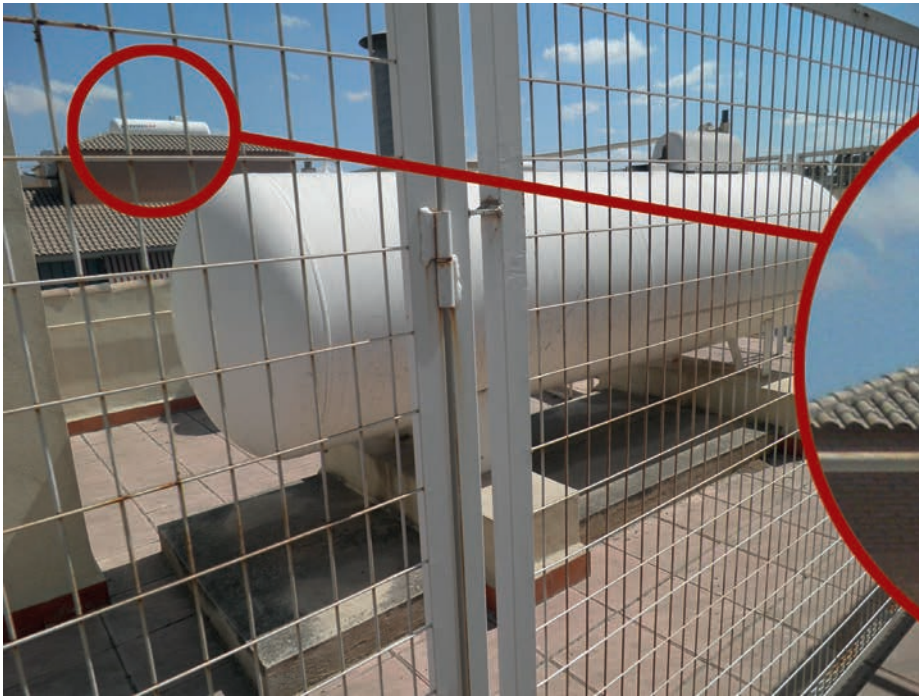
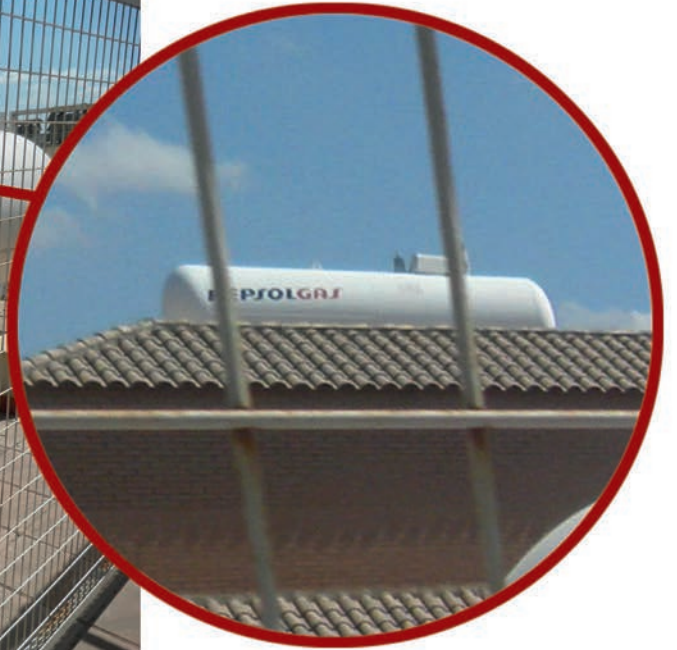
▲ **Fotografía nº 7-13**

Igualmente llamativo es el elevado número de depósitos de combustible que se colocan en las azoteas de los edificios, práctica que llega a ser sistemática en algunas zonas (fotografía nº 7-13). Recuérdese que la magnitud de las aceleraciones en cubierta es muy superior a la del terreno, del orden de la de la gravedad en los casos habituales estudiados más atrás, por lo que es fácil comprender la magnitud de las acciones que estos depó-

sitos inducen en la estructura (ha de tenerse en cuenta que tales acciones son las resultantes no sólo del peso del propio depósito, sino también del de su pedestal).

Con independencia de lo anterior, estos depósitos representan cierto riesgo asociado a la posibilidad de fugas debidas a la rotura de los anclajes o las tuberías.

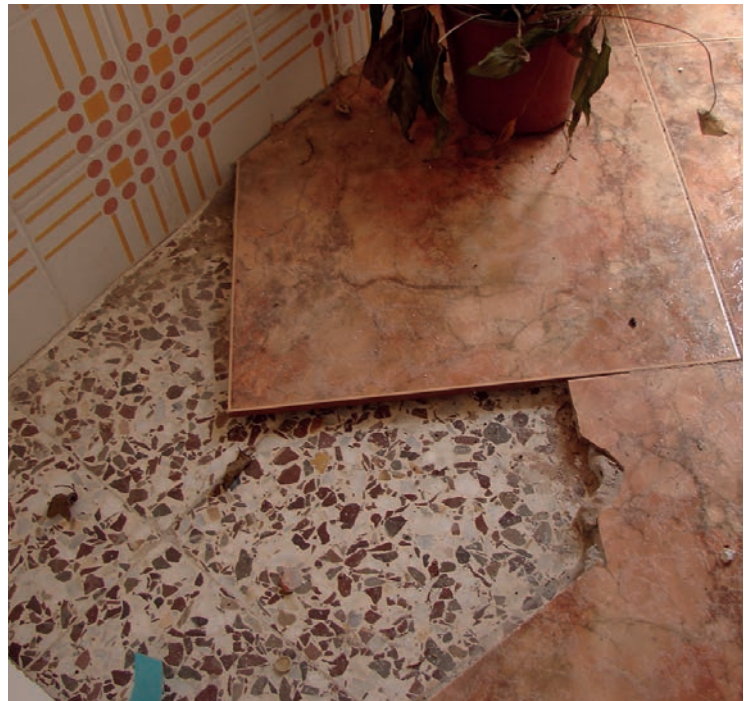
▲ **Fotografía nº 7-14**

Digno de mención resulta igualmente el efecto de los grandes espesores de rellenos observados en forjados, resultados de sucesivas reposiciones del solado sin la previa eliminación del anterior (fotografía nº 7-14). Es curioso que una de las labores habituales de reparación tras el terremoto consista en la disposición de un solado nuevo, dispuesto sobre el existente.

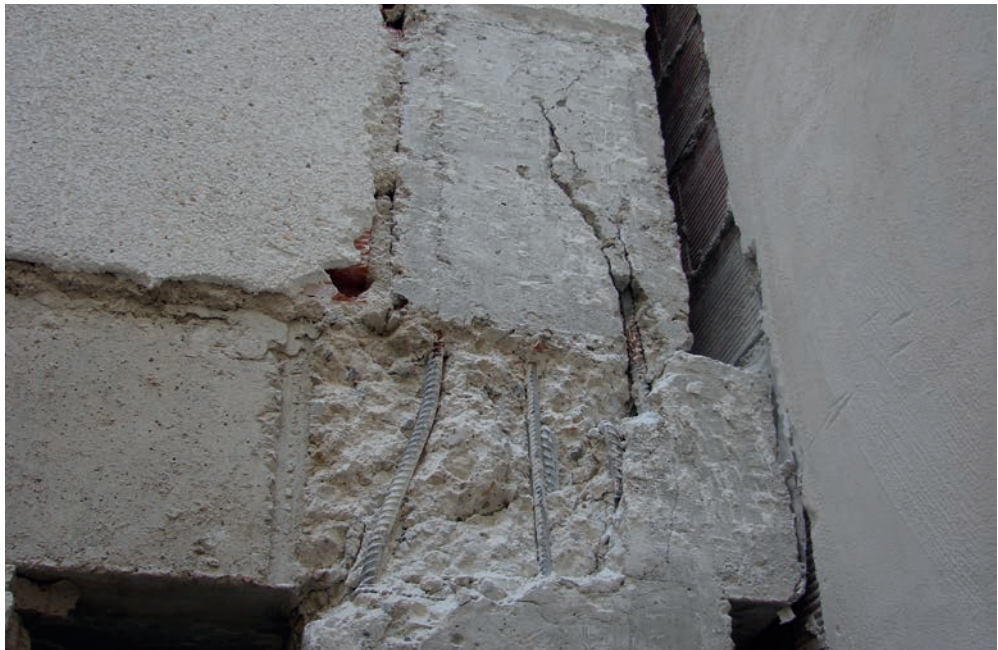
▲ Fotografía nº 7-15

cenos de pilares, fallo que no debería haberse producido en ningún caso. Tampoco, por supuesto, el de nudos como el que muestra la fotografía nº 7-15. Obsérvese, además, la falta de cercos y la ausencia de junta con el edificio aledaño.

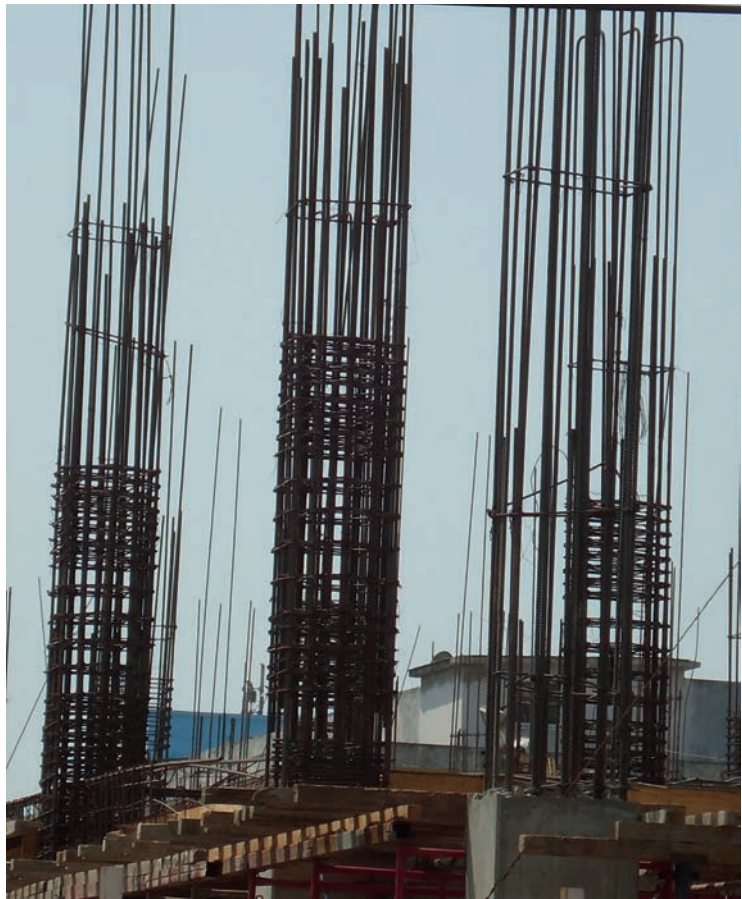
▲ Fotografía nº 7-16

Es interesante comparar esta fotografía con la siguiente, fotografía nº 7-16, tomada en una ciudad de baja sismicidad en México. Obsérvese la cuantía de cercos en los nudos.

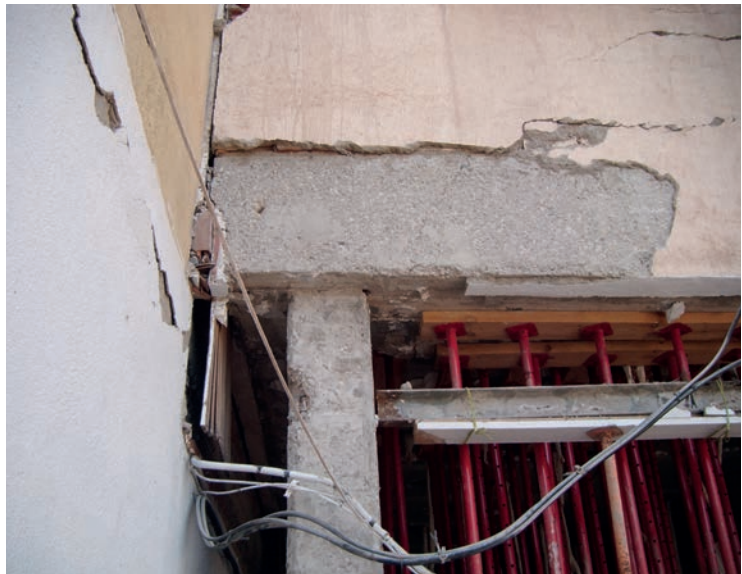
▲ Fotografía nº 7-17

En definitiva, el principio clásico de “*viga débil, pilar fuerte*” no parece acorde con la imagen que transmiten muchas estructuras de la ciudad, cuya geometría (fotografía nº 7-17) sugiere el comportamiento contrario.

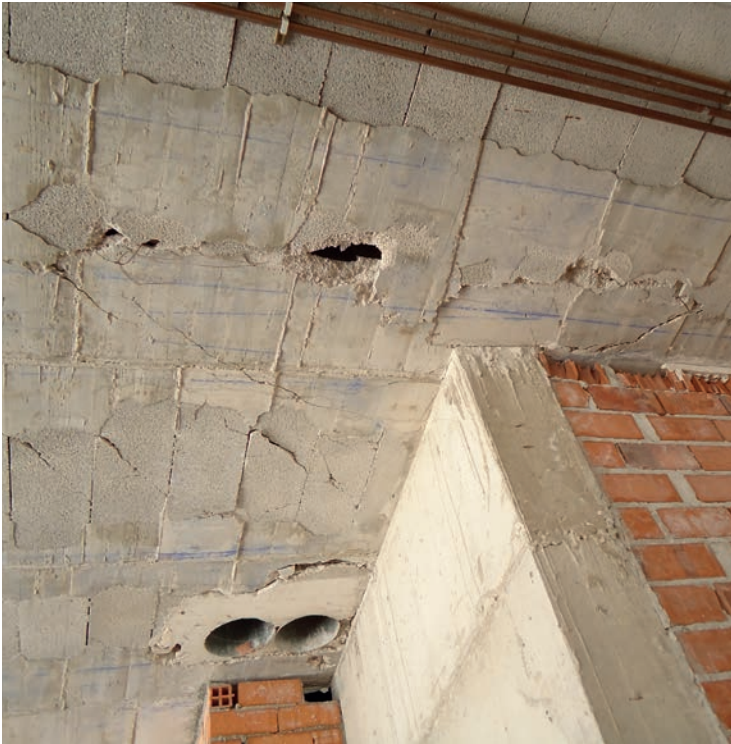
▲ Fotografía nº 7-18

En Lorca no siempre se adoptaron las precauciones más elementales al respecto, dando como resultado el que, en algunos casos, la pantalla cortó literalmente el forjado. Obsérvese en la fotografía nº 7-18 la fisuración a 45° de éste en las zonas laterales a la pantalla, así como el aplastamiento de los aligeramientos en todo su frente. Es claro que hubiera sido necesario, cuando menos, disponer una viga corrida en prolongación del plano de arriostramiento.

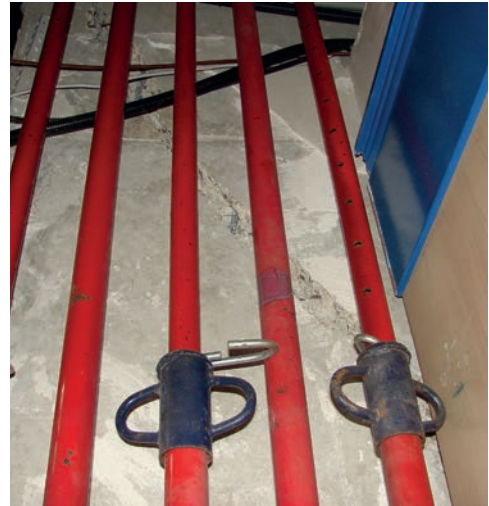
▲ Fotografía nº 7-20

especialmente de la horizontal, muy superiores a las observadas en Lorca (fotografía nº 7-19), cuantías estas últimas responsables del fallo a cortante de muchas pantallas (fotografía nº 7-20).

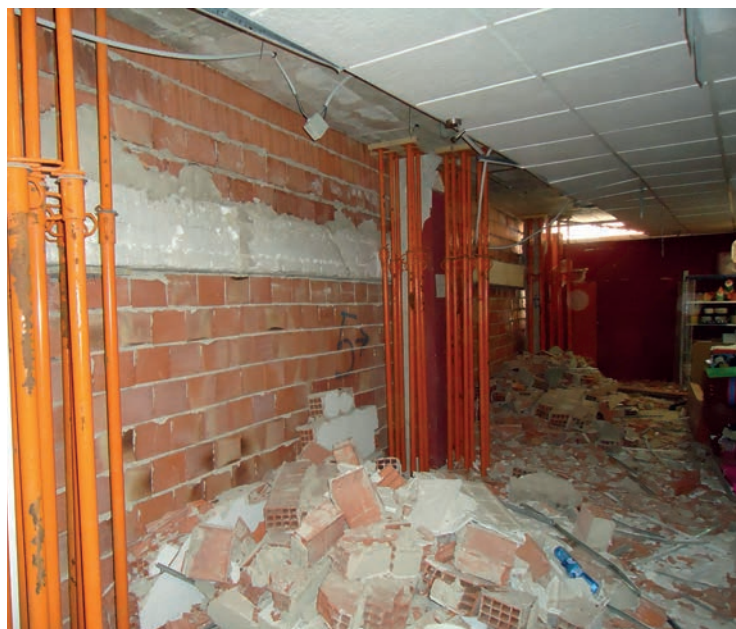
▲ Fotografía nº 7-22

Naturalmente, esta práctica ha inducido daños muy graves en las estructuras y en las fábricas de trasdosado, fábricas muy robustas cuyo colapso constituye un riesgo serio (fotografía nº 7-22).

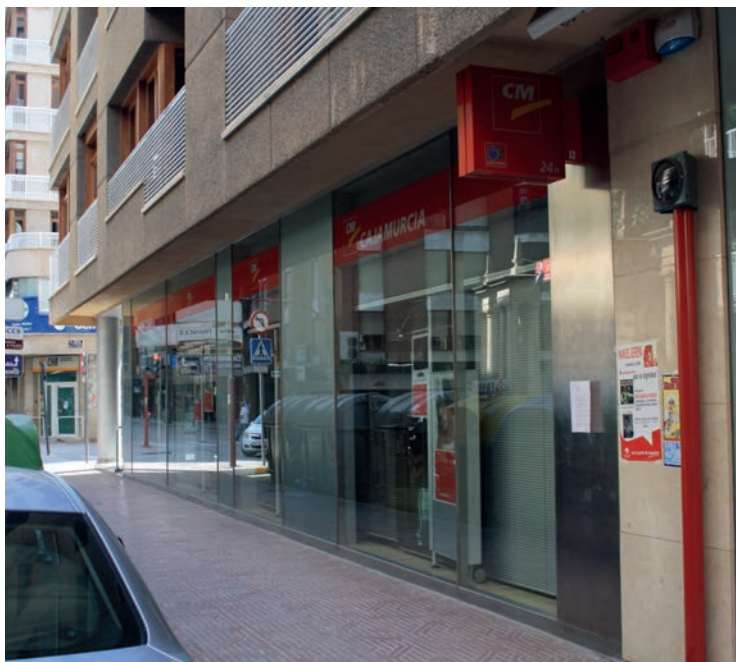
▲ Fotografía nº 7-23

na, que exige mayor altura de las plantas comerciales, y de las condiciones arquitectónicas. Todo ello da lugar a una planta baja cuyos pilares, en los que no se han dispuesto armados adecuados, son de mayor altura que en el resto y que se resuelve en muchos casos con cerramientos provisionales, poco resistentes (tabicones de ejecución rápida y sin conexión alguna a la estructura), e incluso cristalería (fotografía nº 7-23).

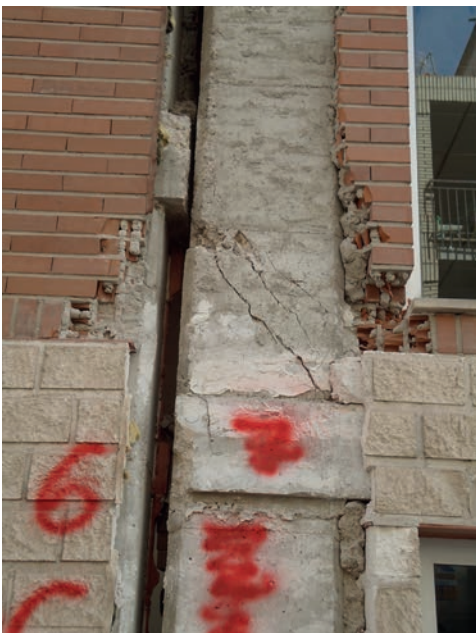
▲ Fotografía nº 7-24

El resultado más claro observado en Lorca ha sido la frecuencia con la que el choque entre edificios se manifiesta ya en la primera planta (fotografía nº 7-24).

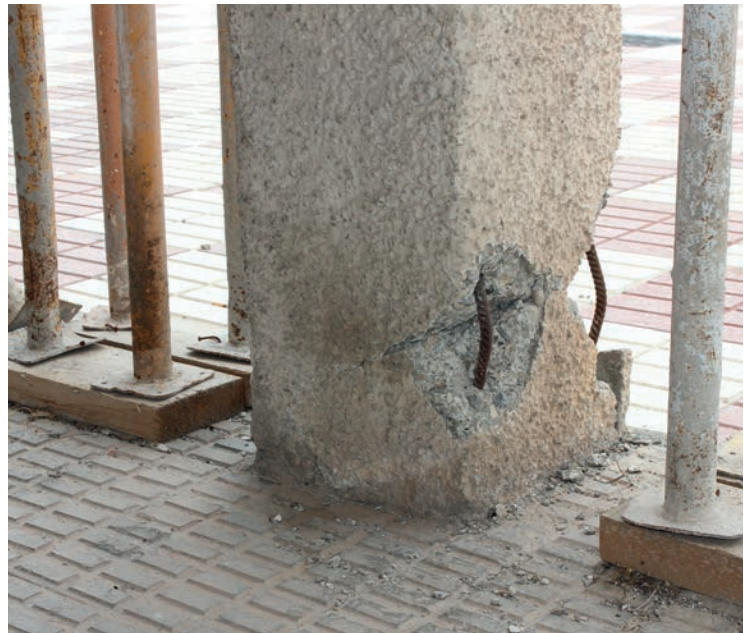
▲ Fotografía nº 7-25

La fotografía nº 7-25 puede ayudar a comprender hasta qué punto resulta exigente la sollicitación sísmica. El comportamiento ideal ante sismo exige, como ya hemos señalado, la formación de rótulas estables. Esto supone que durante una fracción de tiempo la armadura de una de las caras del pilar se alarga mucho más allá de su límite elástico (figura nº 7-16 A), algo que normalmente podrá soportar sin mayor problema (que, sin embargo, se le está planteando al hor-

Parece difícil imaginar que una barra de sección circular, de 12 mm de diámetro y de más de 20 cm de longitud libre pueda ser comprimida hasta mucho más allá de su límite elástico sin pandear, pero esa era la situación de algunas secciones en Lorca, toda vez que la separación de estribos superaba los 20 cm y el escaso recubrimiento de hormigón había desaparecido años atrás.

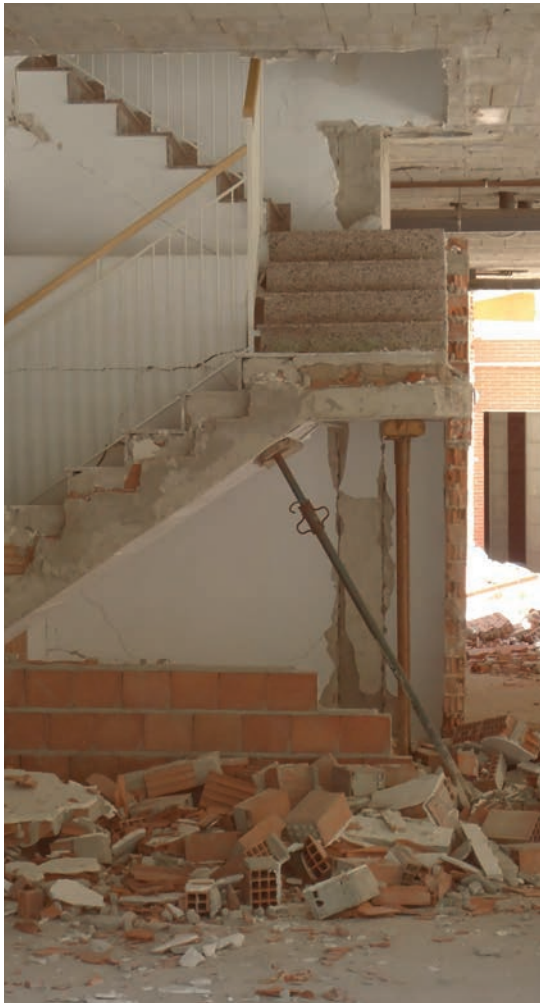
▲ Fotografía nº 7-26

Es evidente, sin embargo, que muchas de las disposiciones habituales incumplen por principio esta idea, toda vez que confían la estabilidad de las zancas al apoyo en las fábricas que forman la propia caja de escaleras que, como justificaremos más adelante, es precisamente uno de los primeros elementos que fallan en caso de sismo, dejando así en precario la escalera (fotografía nº 7-26).

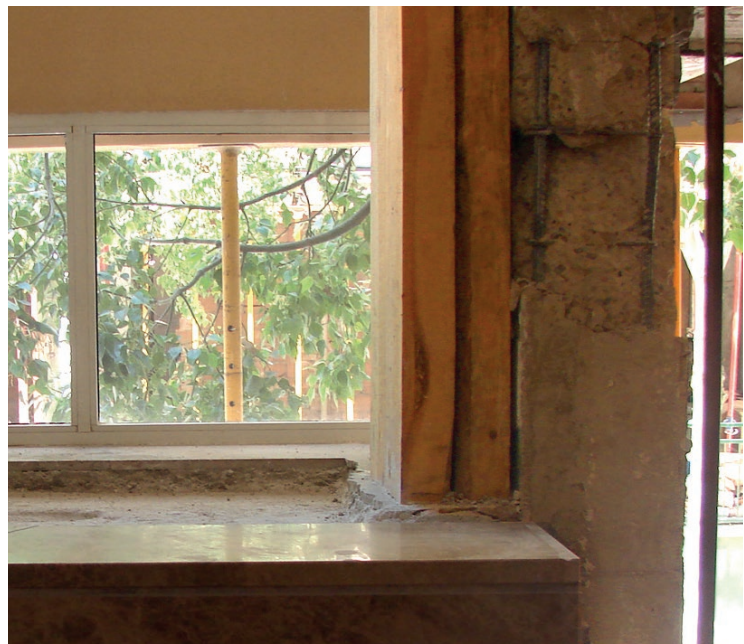
▲ Fotografía nº 7-28

Por último, en lo que a la resistencia se refiere, la mayor afección a la estructura se presenta cuando las losas de escaleras se unen a algún pilar (o simplemente se topan contra él) porque en ese caso se forma un evidente mecanismo de pilar corto con las consecuencias que se pueden imaginar (fotografía nº 7-28).

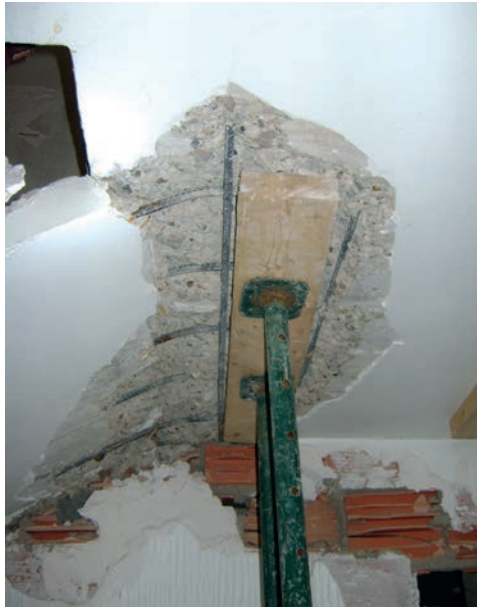
▲ Fotografía nº 7-29

Más sorprendente, tanto por lo elemental del problema como por la frecuencia con la que se observó, es el caso del fallo por empuje al vacío de la armadura traccionada de la losa (figura nº 7-15). La necesidad de prolongar la armadura hasta anclar en la cabeza comprimida, repetida en los textos más elementales, no se respetó en muchas ocasiones, produciendo graves roturas en la zona de quiebro (fotografía nº 7-29).

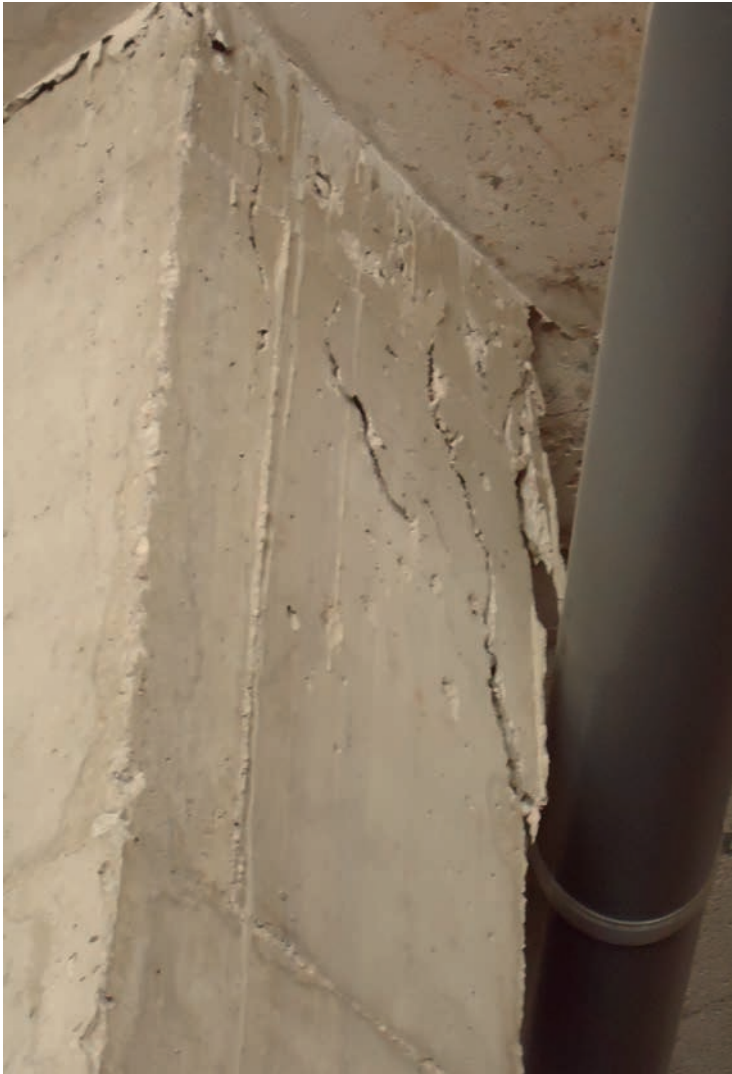
▲ Fotografía nº 7-31

El armado transversal de las barras condiciona también el confinamiento del hormigón y consecuentemente, su deformación última en compresión, aspecto fundamental en secciones comprimidas. En Lorca, sin embargo, no han sido muchos los casos en los que hayamos podido identificar claramente este tipo de fallo (fotografía nº 7-31).

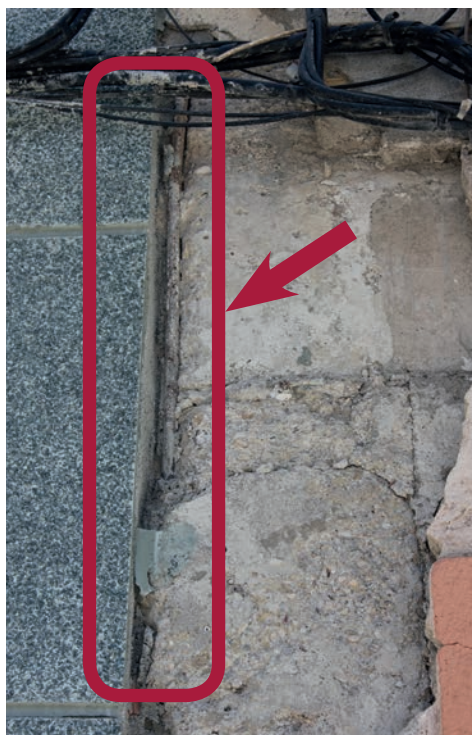
▲ Fotografía nº 7-32

En Lorca hemos medido sistemáticamente separaciones muy superiores, que llegan al extremo cuando se consideran los nudos, en los que no parece haberse contemplado la necesidad de mantener el estribado (fotografía nº 7-32).

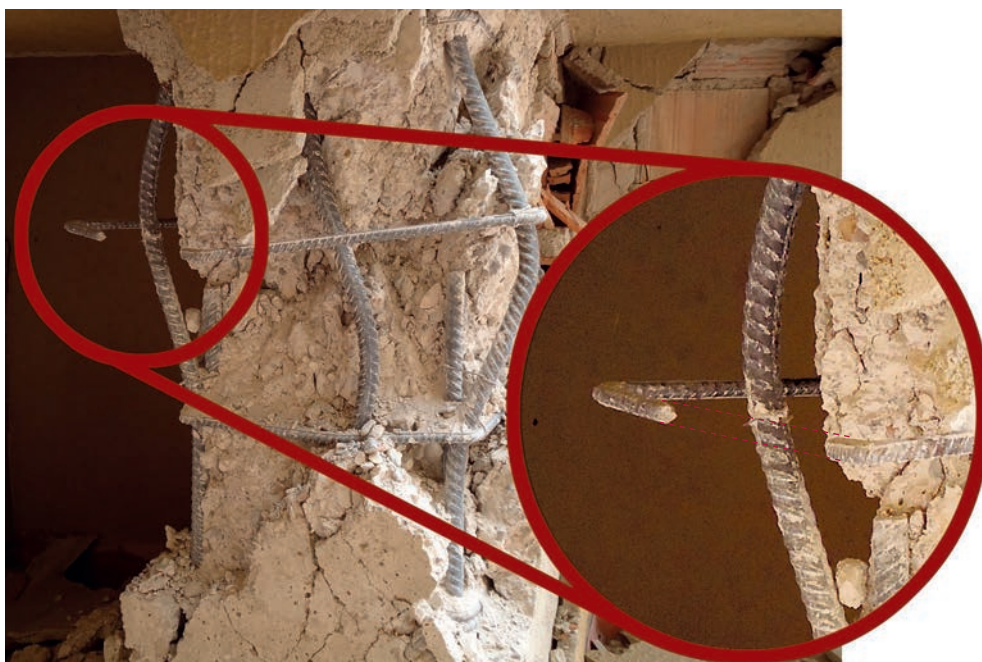
▲ Fotografía nº 7-33

Aunque se trata de una solución evidentemente más compleja, es la única que puede garantizar que los cercos siguen cumpliendo su función justo cuando más se necesita, cuando la sección ya ha perdido el recubrimiento (fotografía nº 7-33, en la que, además, se observa la disposición de un empalme en la sección más solicitada).
