El Terremoto de Lorca

Efectos en los edificios

Ramón Ivarez Cabal
Eduardo Díaz-Pavón Cuaresma
Raúl Rodríguez Escribano

INTEMAC

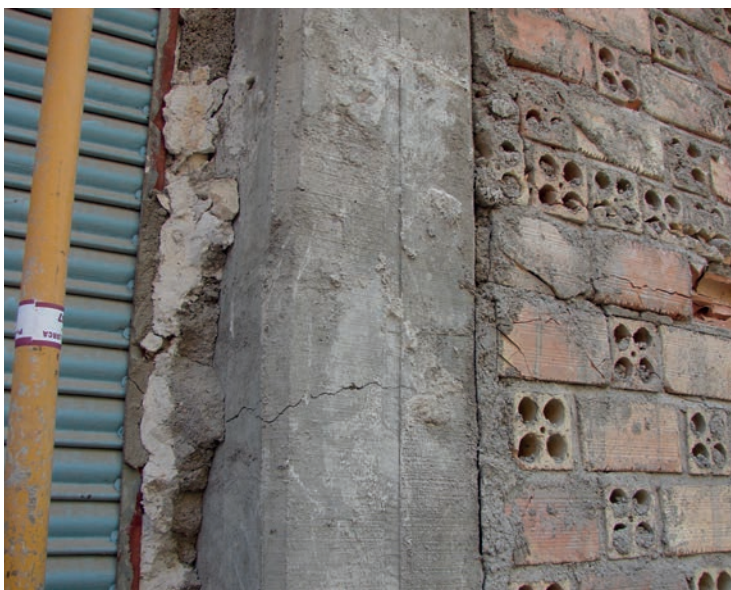
▲ Fotografía nº 8-1

Aunque en la figura nº 8-1 hemos dibujado estas fisuras en los extremos de los pilares, conforme a la lógica estructural, nosotros las hemos observado con frecuencia a media altura (fotografía nº 8-1), donde teóricamente el momento es nulo. Responden, en el caso de la fotografía, a los esfuerzos introducidos por los paños de fábrica de relleno tras su rotura (en otros casos son las losas de escalera o las rampas de sótano las que los introducen).

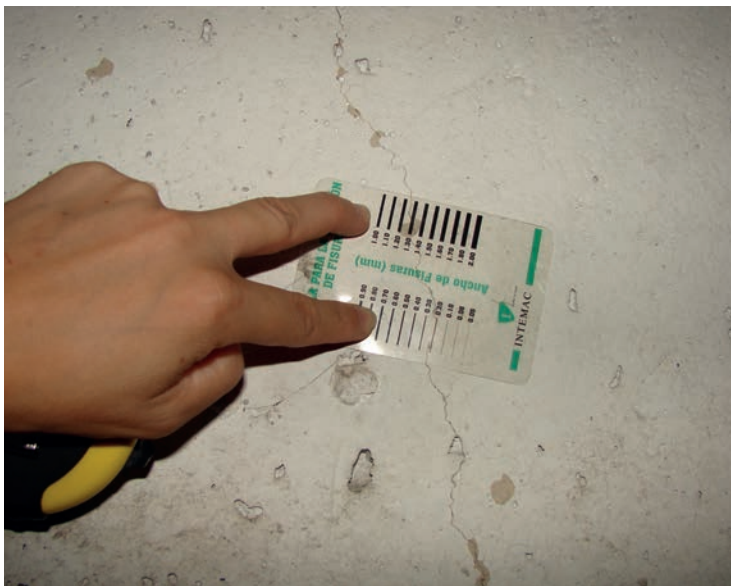
▲ Fotografía nº 8-2

Como se desprende de los párrafos precedentes, los valores de abertura de fisuras que realmente conllevan algún riesgo son lo suficientemente elevados como para no requerir medios sofisticados de medida. Nosotros hemos utilizado de forma sistemática el más elemental, la plantilla de plástico (fotografía nº 8-2).

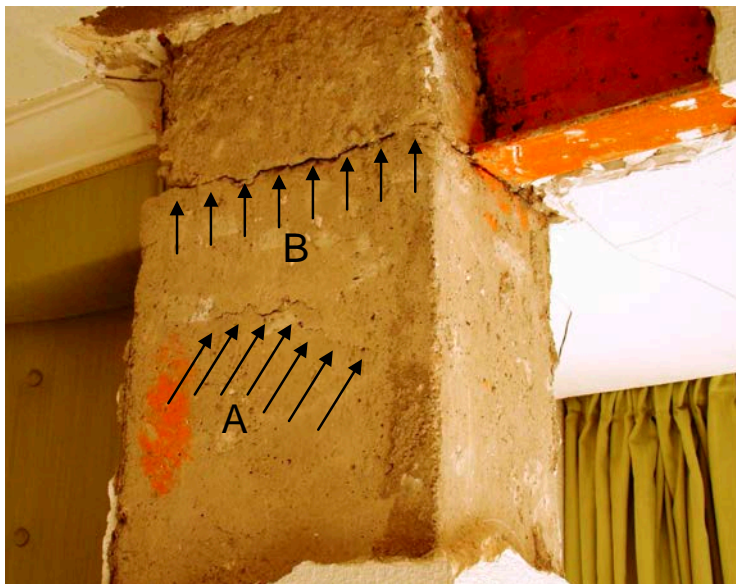
▲ Fotografía n° 8-4

La realidad es que cuando en alguna ocasión tuvimos la oportunidad de desarrollar una inspección conjunta con los autores de estos informes pudimos comprobar que muchas de estas fisuras tenían un origen claramente anterior al sismo y ajeno por completo no ya al propio sismo sino, incluso, a cualquier otra acción exterior. Algunas surgieron ya en el momento en que se construyó la estructura, fisuras de asiento plástico, marcando la posición de los cercos en los pilares, como la que muestra la fotografía n° 8-4 con la etiqueta A o simples jun-

tas de construcción como la que en la misma fotografía se ha etiquetado como B. Otras lo hicieron en sus primeros años (fisuras de retracción en vigas) o a lo largo de su vida (fisuras por corrosión de la armadura).

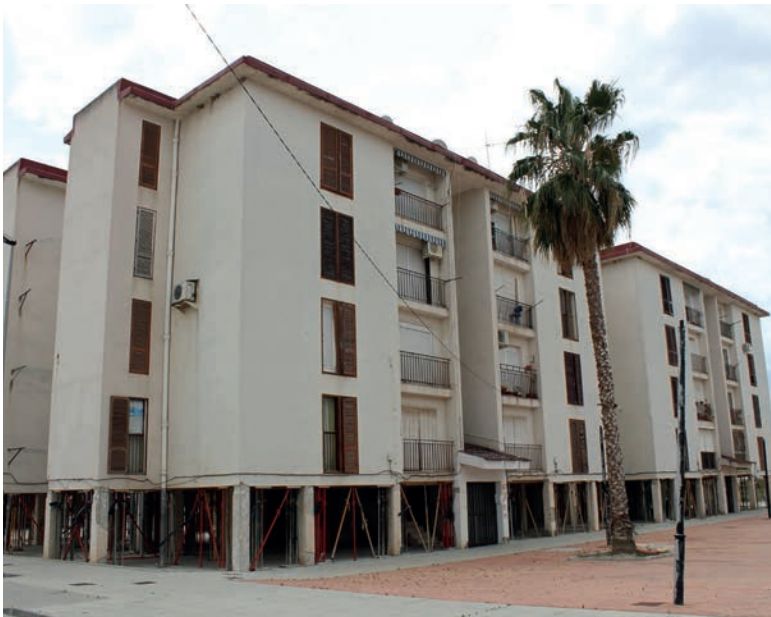
▲ Fotografía nº 8-6

En el mismo sentido cabría citar los edificios del barrio de San Fernando (fotografía nº 8-6), a los que ya hemos hecho alusión reiterada en el texto. Tanto su concepción general como el detalle resultan especialmente desafortunados en una zona sísmica y, de hecho, han sido ya previamente señalados como ejemplo al comentar algunos de los problemas más graves que puede presentar un edificio (planta débil, armado incorrecto, corrosión de las armaduras y pérdida de recubrimiento, etc.)

Paradójicamente, la reparación de estos edificios es especialmente simple porque todos los daños, con independencia de su gravedad, se concentran en elementos muy concretos (los pilares), accesibles (desde el nivel del suelo y sin necesidad de andamiaje alguno), exentos en su mayor parte (por lo que no hace falta demoler fábricas) y

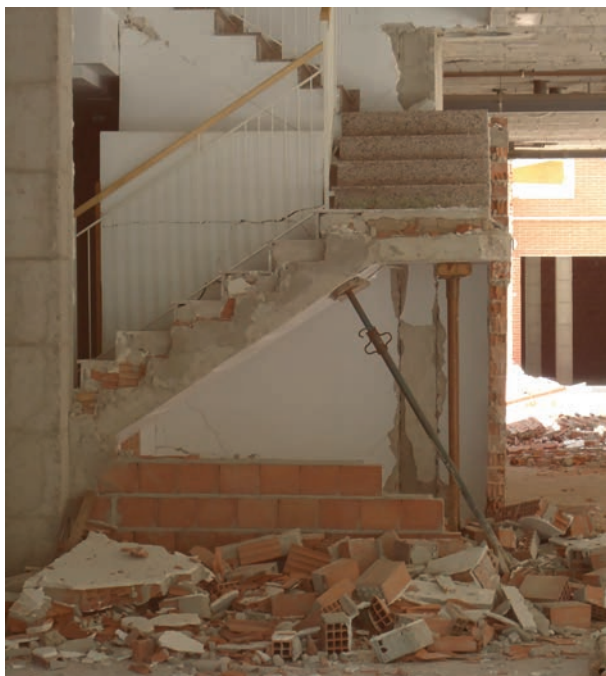
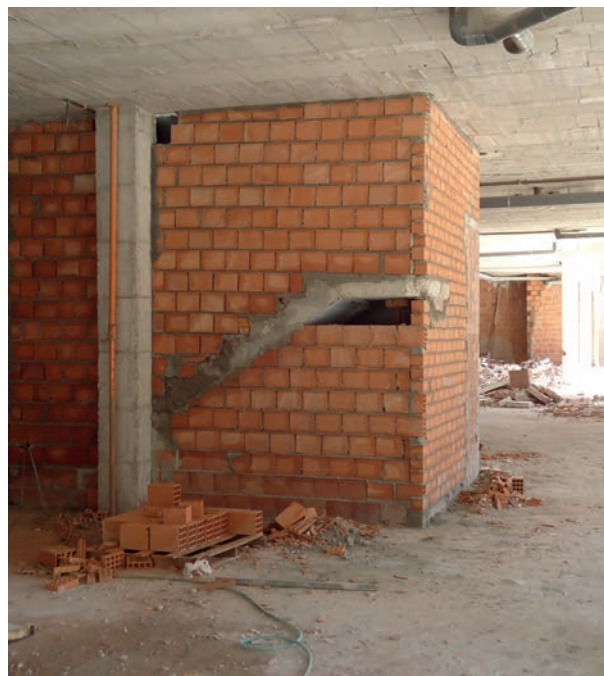
▲ Fotografía nº 8-7

La fotografía nº 8-7 muestra la situación de una escalera tras el terremoto (es la misma fotografía que comentamos en el apartado 7.6 “Escaleras”) y algunas semanas después, una vez reparada.

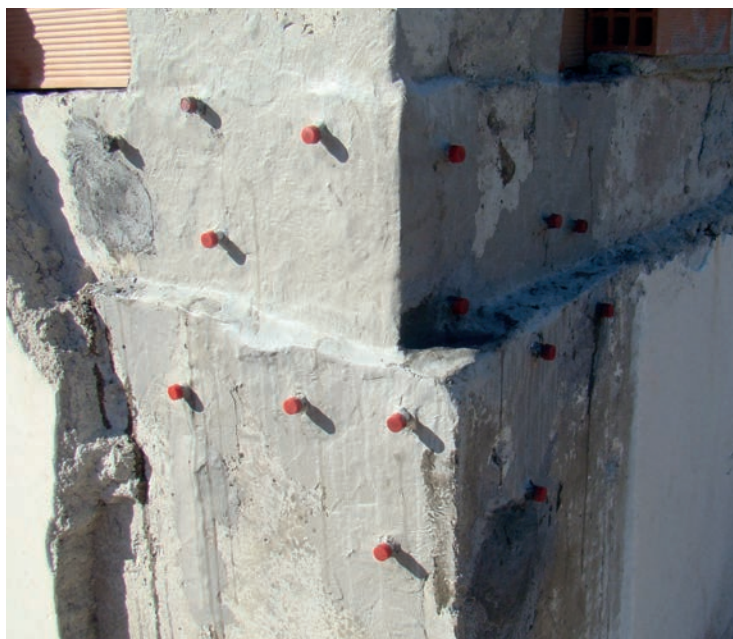
▲ Fotografía nº 8-8

En el Boletín del GEHO [26] se describe el procedimiento operatorio, procedimiento laborioso que incluye el sellado previo, la preparación de los productos y su inyección mediante presión en el interior de la fisura. Exige medios (masillas de sellado, bombas, boquillas como las que muestra la fotografía nº 8-8, etc.) y productos (resinas muy fluidas) tan especializados que, desde nuestro punto de vista, aconsejan la contratación de aplicadores autorizados.

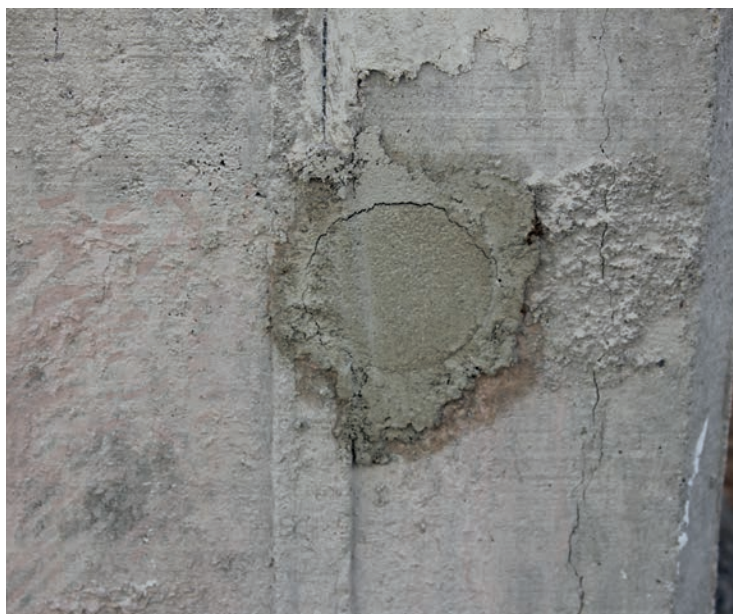
▲ Fotografía nº 8-9

La fotografía nº 8-9 muestra una imagen que, a buen seguro, les resultará familiar a quienes hayan trabajado en Lorca durante algún tiempo: La fisura perimetral que marca de forma clara el desprendimiento del mortero de relleno.

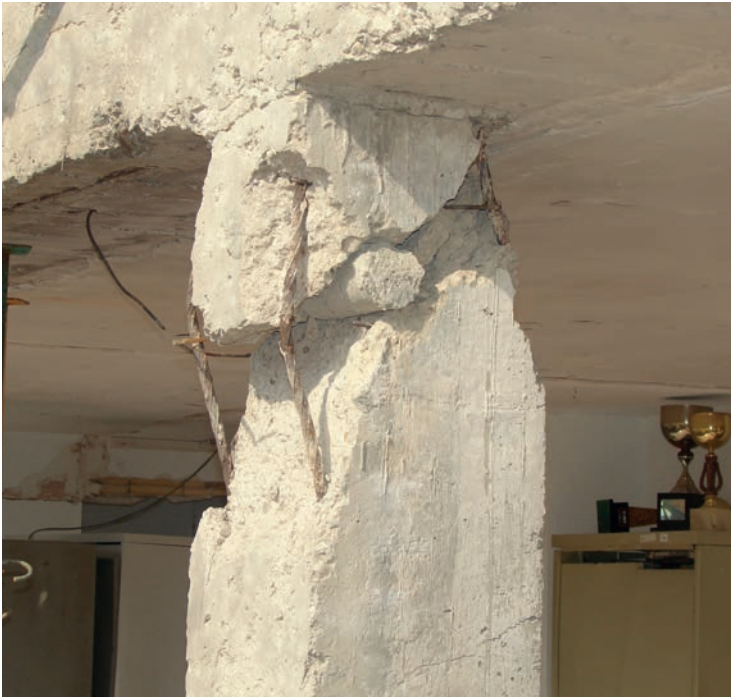
▲ Fotografía nº 8-10

3. Esta fotografía se incluye únicamente a modo de referencia. No ha sido tomada en Lorca y la acción que desencadenó el fallo no era sísmica.

La importancia de estos problemas no siempre se evalúa en su justa medida. Obsérvese en la fotografía nº 8-10³ la trayectoria de rotura del pilar, indudablemente condicionada por la posición del cilindro de relleno del testigo.

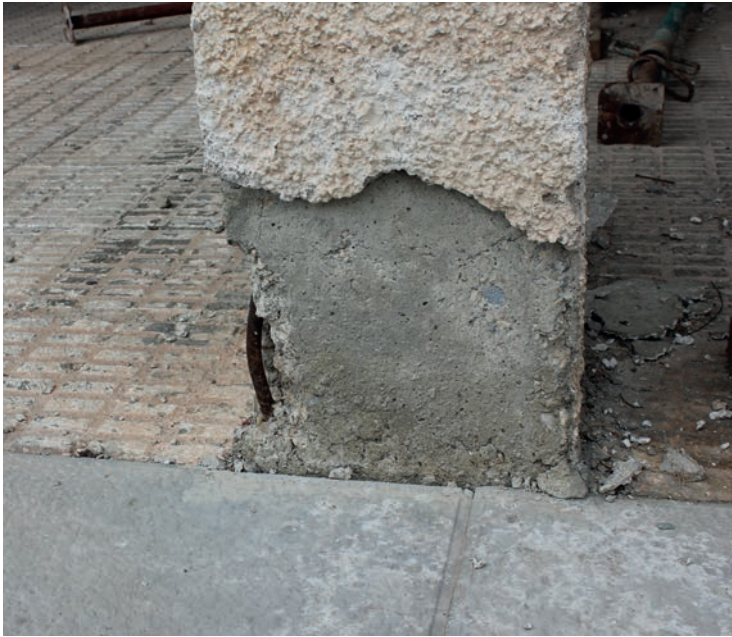
▲ Fotografía nº 8-11

Estamos pensando en situaciones como la que muestra la fotografía nº 8-11.

Es estos casos el condicionante básico es eliminar el tramo de barra pandeado para evitar los empujes al vacío que se producirían cuando la barra entre de nuevo en carga (figura nº 8-2).

En el Anejo II a este texto se describe con algún detalle un procedimiento de reparación de este tipo de daños. Se trata de una adaptación del formulado por INTEMAC para algunos edificios de Lorca en el que hemos omitido la parte relativa a los materiales para evitar referencias comerciales.

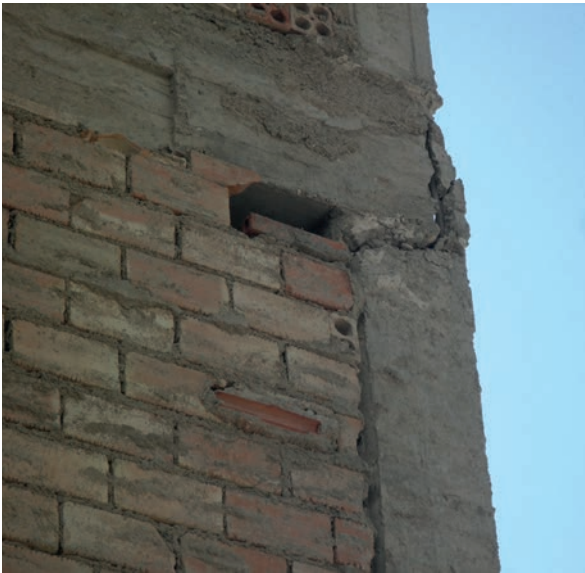
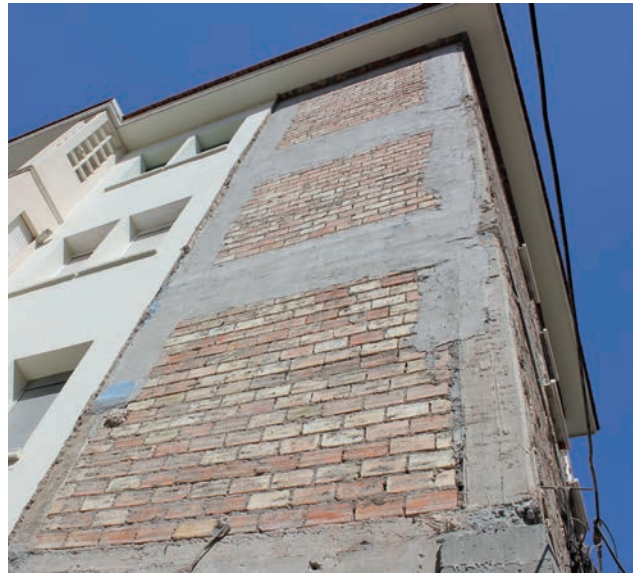
▲ Fotografía nº 8-14

La fotografía nº 8-14, también mostrada en capítulos anteriores, hace referencia a los daños que producen los paños de fábrica, más potentes en muchas ocasiones que los pilares que los confinan. Pues bien, si en las operaciones de rehabilitación se refuerzan estos paños, como muestra la propia fotografía, probablemente se esté empeorando la situación de la estructura. Hemos sido testigos de actuaciones sobre edificios cuyos pilares habían fallado en un claro patrón de “*pilar cautivo*”, que, tras la reparación del pilar, reconstruían los cerramientos con la misma geometría pero con fábricas aún más potentes.

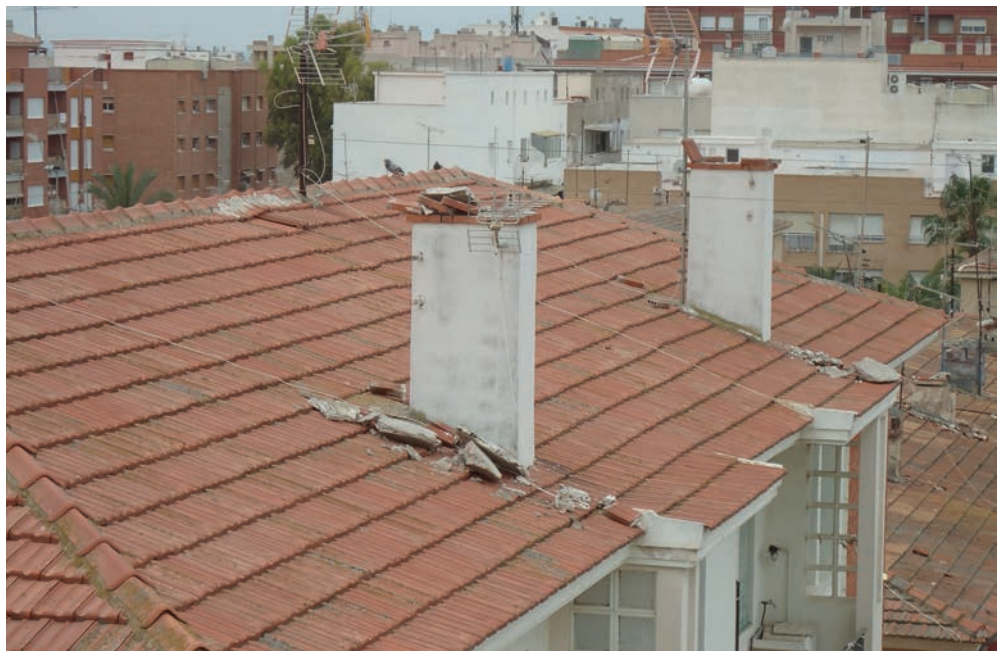
▲ Fotografía nº 8-16

Además de los petos también sería necesario comprobar la estabilidad del resto de fábricas de cubierta (chimeneas, casetones, etc.), especialmente cuando se sitúan próximos a la fachada y pueden, en caso de fallo, caer sobre los peatones. En algunas situaciones se dispone de un elemento estructural próximo al que poder anclar y esto permite soluciones de atado tan simples como las que muestra la fotografía nº 8-15. Estas actuaciones deberían llevarse al extremo y contemplar elementos tan secundarios como los situados sobre las citadas chimeneas (obsérvese en la fotografía nº 8-16 el rastro de cascotes entre el pie de éstas y el borde la cubierta).

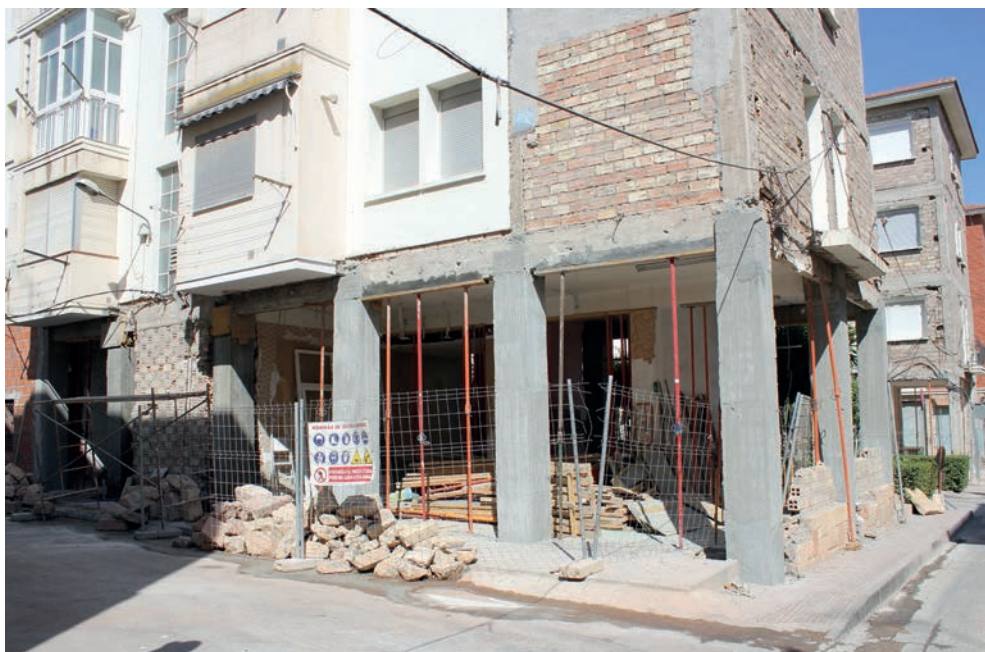
▲ Fotografía nº 8-17

- Sirva como ejemplo concreto el refuerzo del edificio, pilares y fábricas, en planta baja, solución que hemos observado con cierta generalidad. En algunos casos se aplican actuaciones que incrementan tanto la rigidez como la resistencia a ese nivel. Los pilares se recrecen (fotografía nº 8-17) y las fábricas se refuerzan. Pero ello incrementará, con seguridad, la sollicitación sobre el resto del edificio, que no ha sido reforzado, ante un sismo similar.

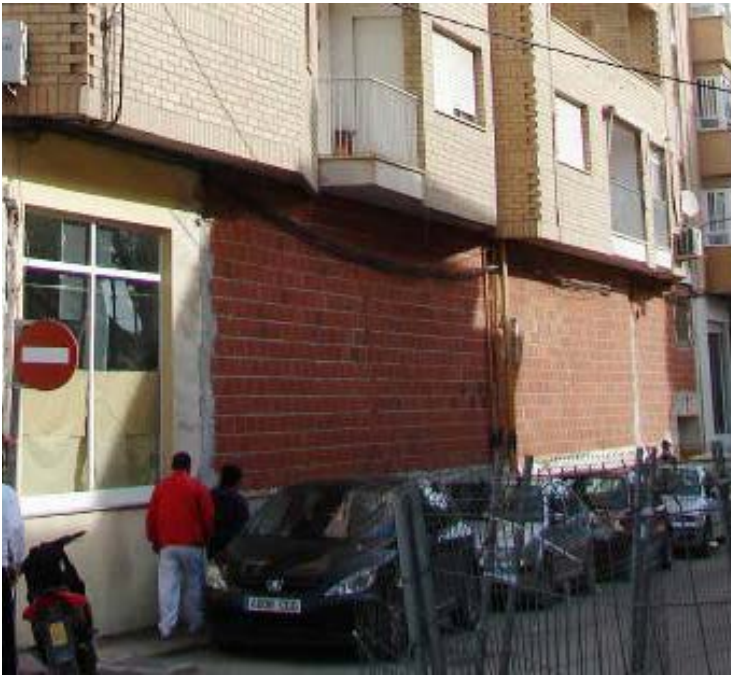
▲ Fotografía nº 8-18

claro. Si, como indicábamos en el apartado 6.1 “Incremento de las cargas”, en muchos casos las acciones sobre el edificio dependieron más de la resistencia de los elementos no estructurales de sus plantas bajas que del propio sismo, parece ilógico incrementar la resistencia de unas fábricas cuya rotura ha supuesto un fusible limitador de fallos. En algunos casos, no obstante, los cerramientos de planta baja se están reponiendo con fábrica de gran capacidad (bloque de termoarcilla, como muestra la fotografía nº 8-18).

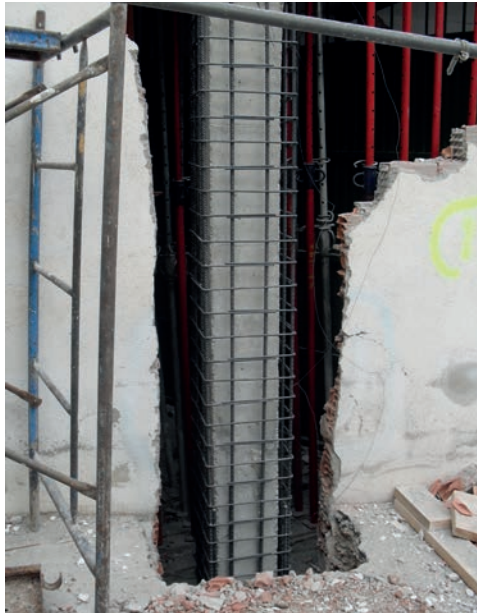
▲ Fotografía nº 8-21

6. Obsérvese en la misma fotografía que se ha mantenido la armadura inicial, pandeada. Conforme a lo explicado en el apartado 8.4.3 nosotros no consideramos adecuado esta actuación.

hormigón armado (fotografía nº 8-21) es el ejemplo más claro.

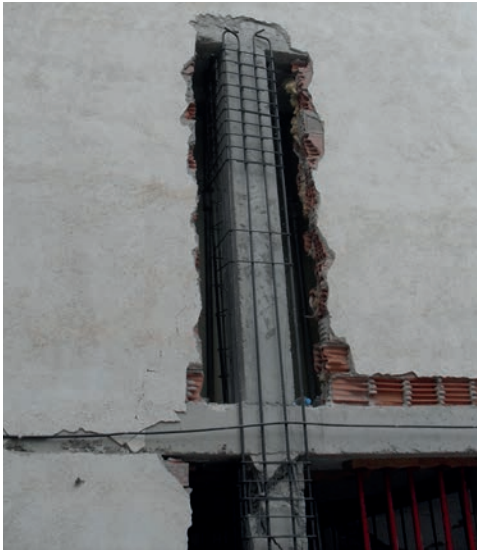
▲ Fotografía nº 8-23

Si lo que se pretende con el recrecido es construir un pilar de hormigón en torno al existente entonces se hace fundamental la continuidad a través de los nudos extremos, pasando la armadura longitudinal (que adquiere aquí mayor protagonismo) como muestra la fotografía nº 8-23⁶ y prolongando la actuación a los tramos aledaños según el mismo

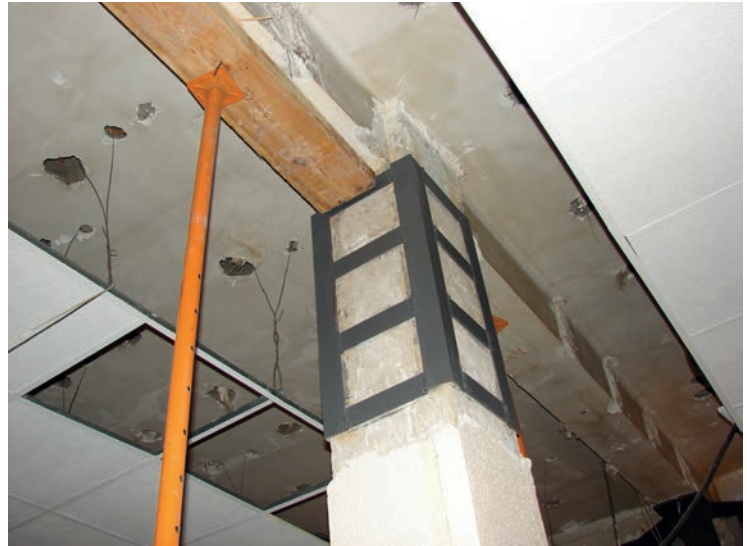
▲ Fotografía nº 8-24

En coherencia con este planteamiento no podemos justificar soluciones parciales de empresillado como la que muestra la fotografía nº 8-24, que, a nuestro entender, no puede producir zunchado alguno ni entrar en carga.

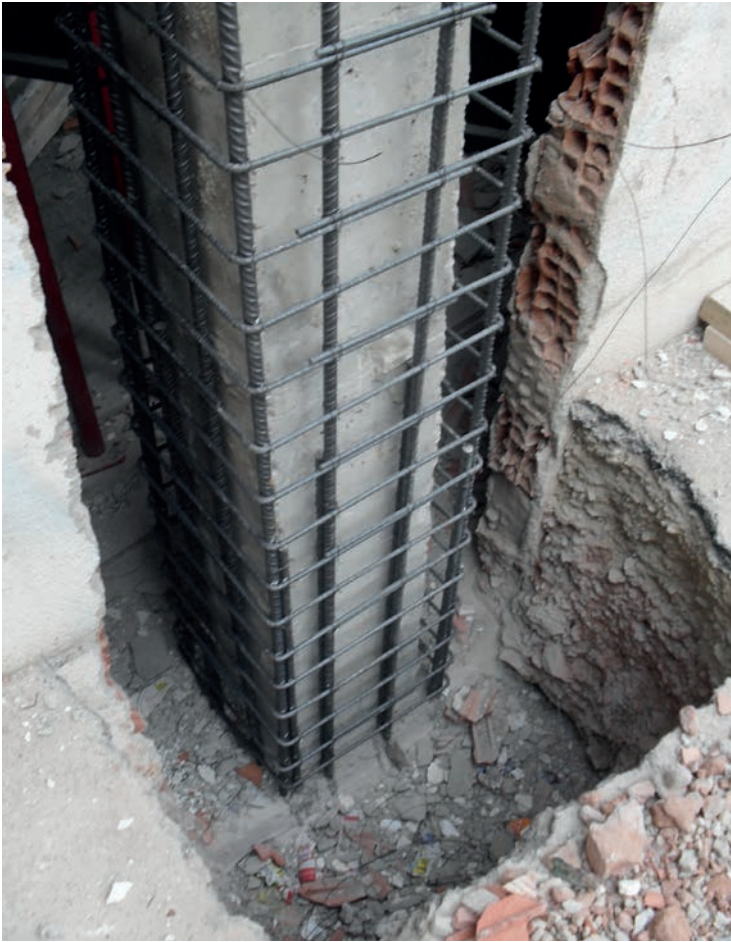
▲ Fotografía nº 8-29

En la fotografía nº 8-29 se muestra un detalle del empalme de los cercos de un recrecido. Como comentamos en los capítulos precedentes, en zonas sísmicas los cercos deberían anclar en el núcleo, con patillas a 135° . Alternativamente se podrían soldar las ramas, pero lo que no se debería utilizar en ningún caso es el solape simple que muestra la fotografía.

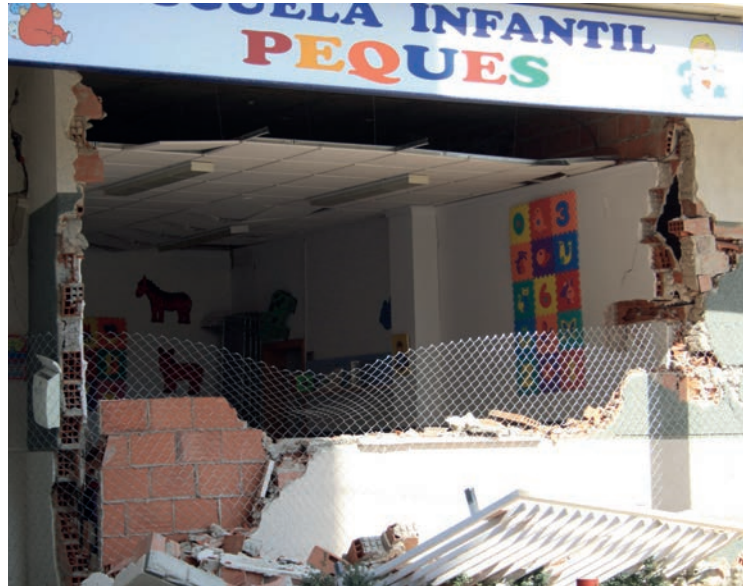
▲ Fotografía nº 9-1

Es precisamente la generalidad del empleo de soluciones que se han demostrado incorrectas y la consecuente urgencia de adoptar medidas al respecto lo que queremos resaltar en este punto. Imágenes como la que refleja la fotografía nº 9-1 alertan sobre la necesidad de, al menos en los edificios que albergan ciertas actividades, considerar el peligro que estos elementos pueden llegar a representar.

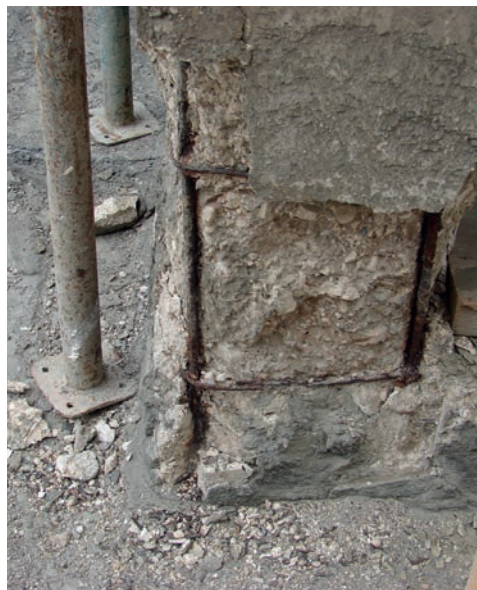
▲ Fotografía n° 9-3

El esquema básico de comportamiento sismorresistente de las estructuras de pórticos introduce las mayores sollicitaciones en la base de los pilares, donde inevitablemente ha de formarse una rótula plástica. Pero si las bases de los pilares se encuentran totalmente degradadas (fotografía n° 9-3) a causa, entre otros, de las humedades que ascienden por capilaridad desde el terreno, difícilmente podrán resistir tales sollicitaciones. El aislamiento inadecuado de la estructura respecto al suelo ha producido daños en una gran proporción de los edificios de Lorca.

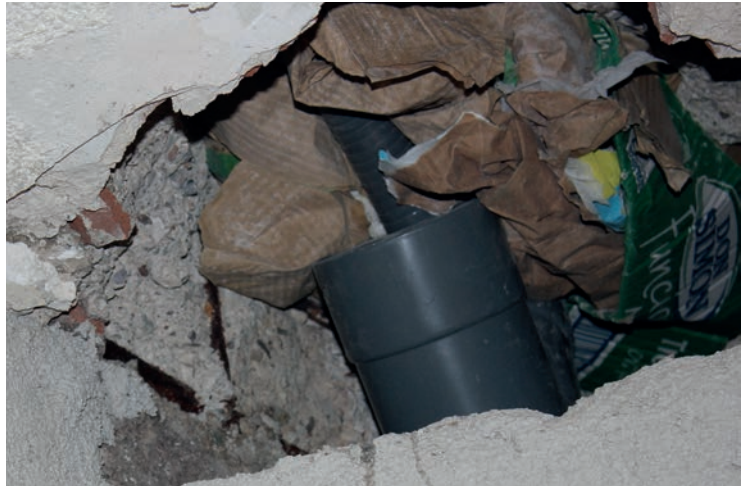
▲ Fotografía nº 9-4

El mismo tipo de degradación por humedad se observa sistemáticamente en las proximidades de las bajantes, tanto pluviales como sanitarias. El mantenimiento inadecuado (obsérvese en la fotografía n° 9-4 el estado de la armadura de la viga en contacto con la bajante “*reparada*”) o inexistente de estas instalaciones ha producido daños aparentemente generalizados.

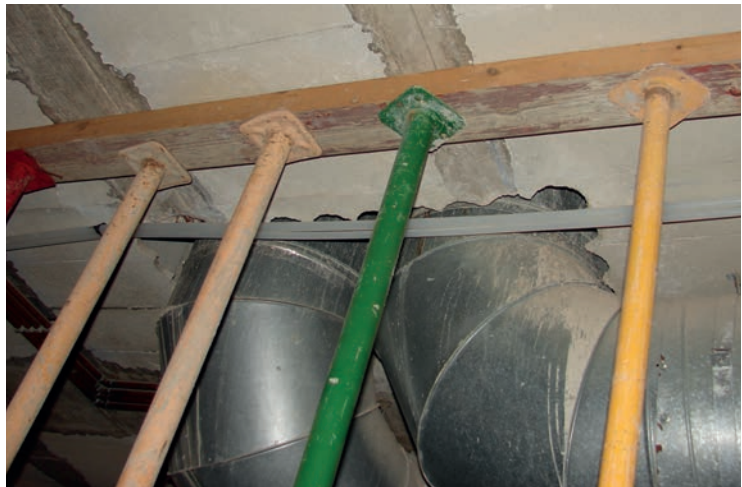
▲ Fotografía nº 9-5

cias funcionales lo que ha contribuido a su degradación. Ya en anteriores apartados hemos citado la introducción incontrolada de grandes masas, pero igualmente podríamos citar la habitual apertura de huecos en los forjados para pasar las instalaciones, huecos como el que muestra la fotografía nº 9-5.

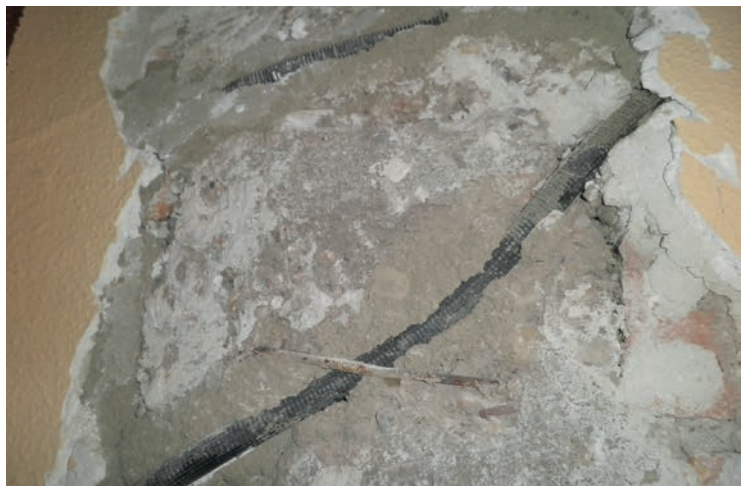
▲ Fotografía nº 9-6

Los cambios en la distribución de las viviendas no siempre han respetado la estructura. Obsérvese en la fotografía nº 9-6 que no se ha dudado en practicar una roza en el pilar para el paso de la conducción, roza que llega a afectar al propio núcleo, pasando por dentro del cerco¹.

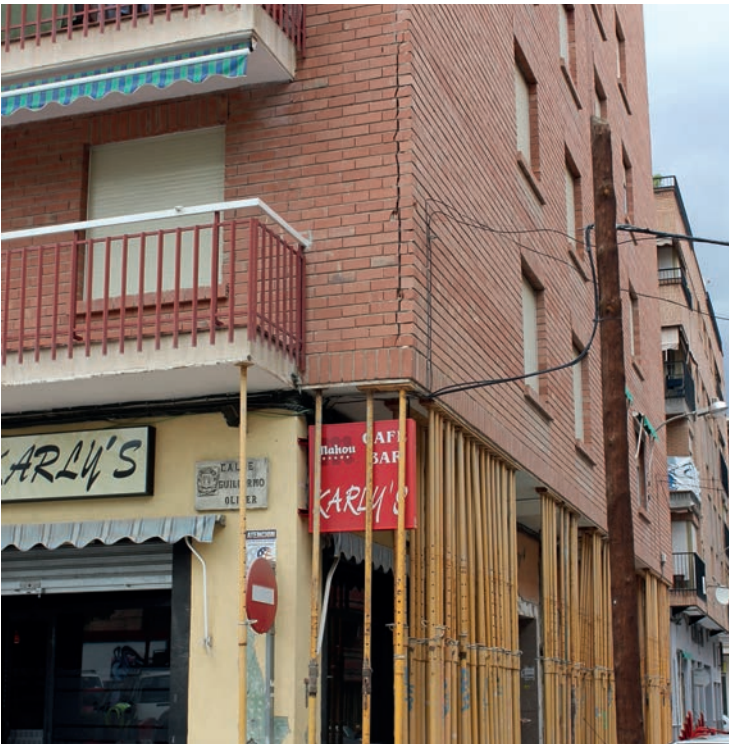
▲ Fotografía nº 9-7

El problema no se limita a las estructuras. Muchos de los daños declarados en las fachadas (fotografía nº 9-7) parecen más el resultado previo del comportamiento reológico de los paños de fábrica que de la acción del sismo. La degradación de las fachadas de ladrillo visto alcanza en nuestro país una generalidad alarmante.

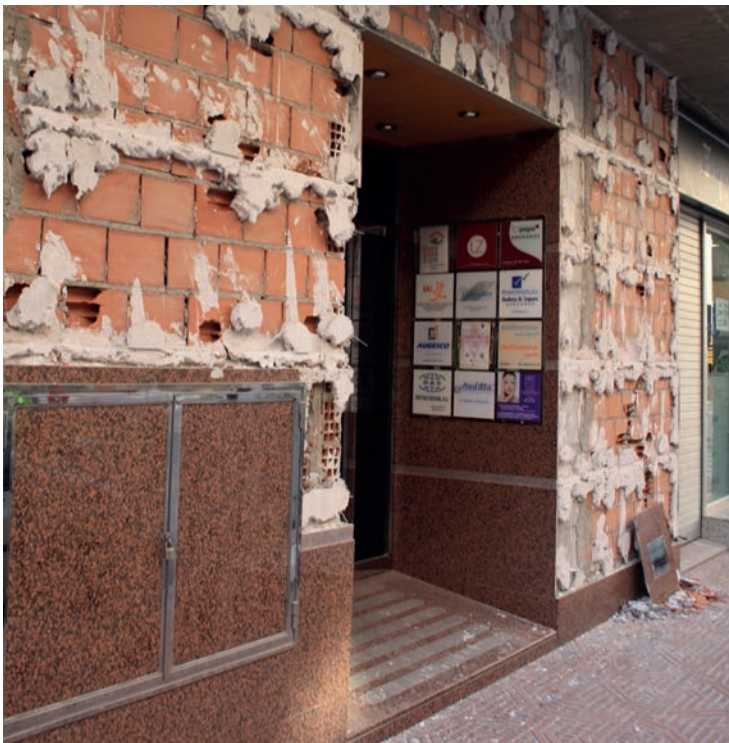
▲ Fotografía nº 9-8

En el mismo sentido, la caída generalizada de los aplacados de fachada (fotografía nº 9-8) probablemente tiene más que ver con lo precario de su sujeción que con el terremoto. Esa forma de disponer aplacados constituye una degradación evidente del edificio.

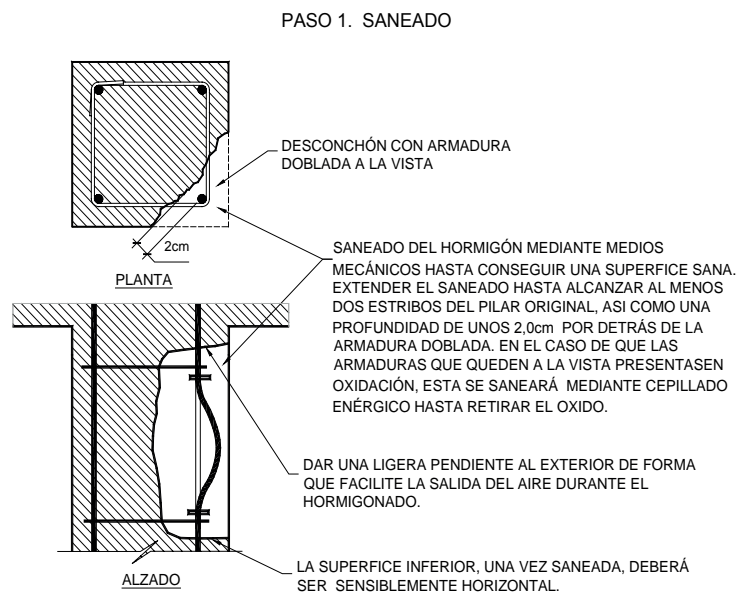
▲ Figura nº 11-1

PROCEDIMIENTO DE REPARACIÓN
CASO 4.1. UNA BARRA DOBLADA.

Debe procederse a sanear y rectificar toda la zona afectada por la fractura, mediante picado con martillos de bajo poder de demolición, hasta conseguir un cajeado limitado por superficies verticales y sensiblemente horizontales (esta última deberá quedar ligeramente inclinada, tal y como se muestra en la figura nº 11-1,

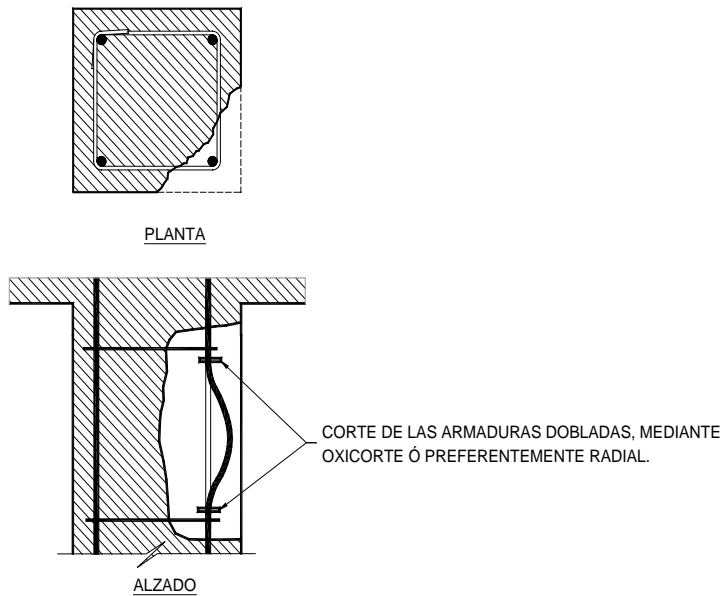
▲ Figura nº 11-2

PASO 2. CORTE DE LAS ARMADRAS DOBLADAS

Se procederá al corte de las armaduras que presenten deformaciones tales que se hayan separado del hormigón del núcleo. Ver figura nº 11-2.

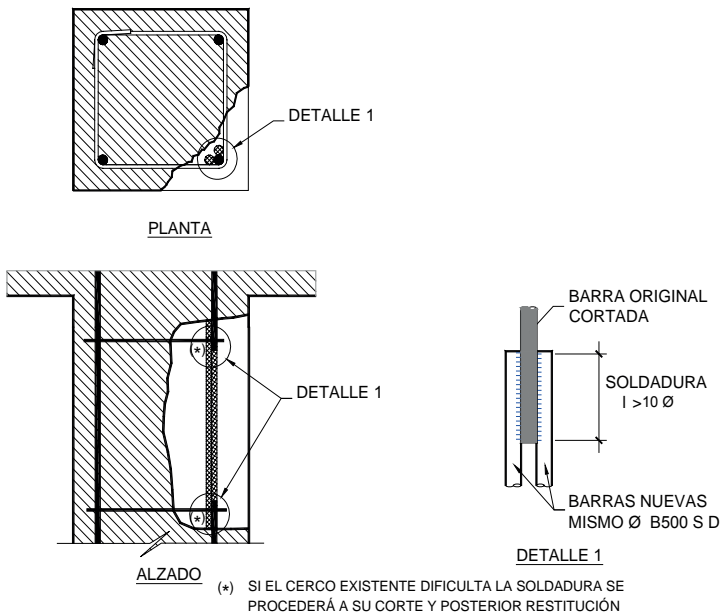
▲ Figura nº 11-3

PASO 3. REPOSICIÓN DE LAS ARMADRAS CORTADAS

cada lado. Seguidamente se procederá al empalme por soldadura de una de las barras, con una longitud de cordón no inferior a 5 diámetros si es posible sol-

Debe prestarse atención a que los cordones de soldadura de la segunda barra se realicen entre ésta y los muñones de la eliminada, y no sobre la primera barra ya dispuesta. Ver la figura nº 11-3.

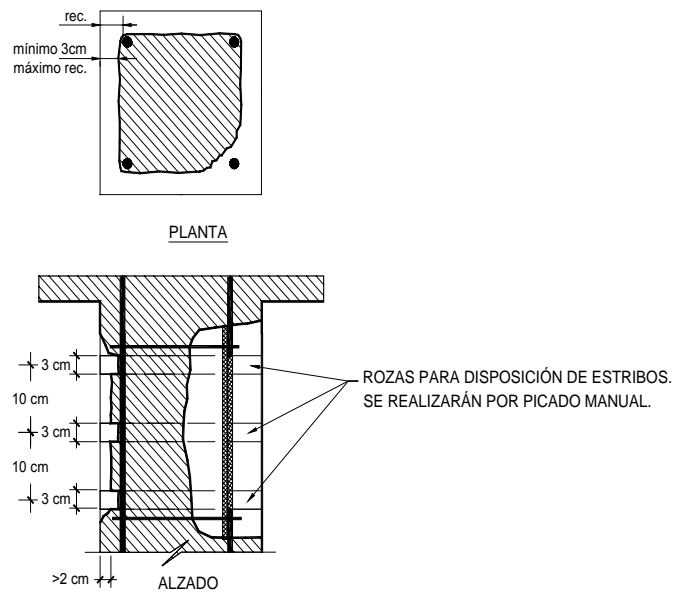
▲ Figura nº 11-4

PASO 4. PREPARACIÓN DE SUPERFICIE PARA COLOCACIÓN DE CERCOS

rozaz se retirará igualmente el hormigón existente en una profundidad de al menos 2 cm. Ver figura nº 11-4.

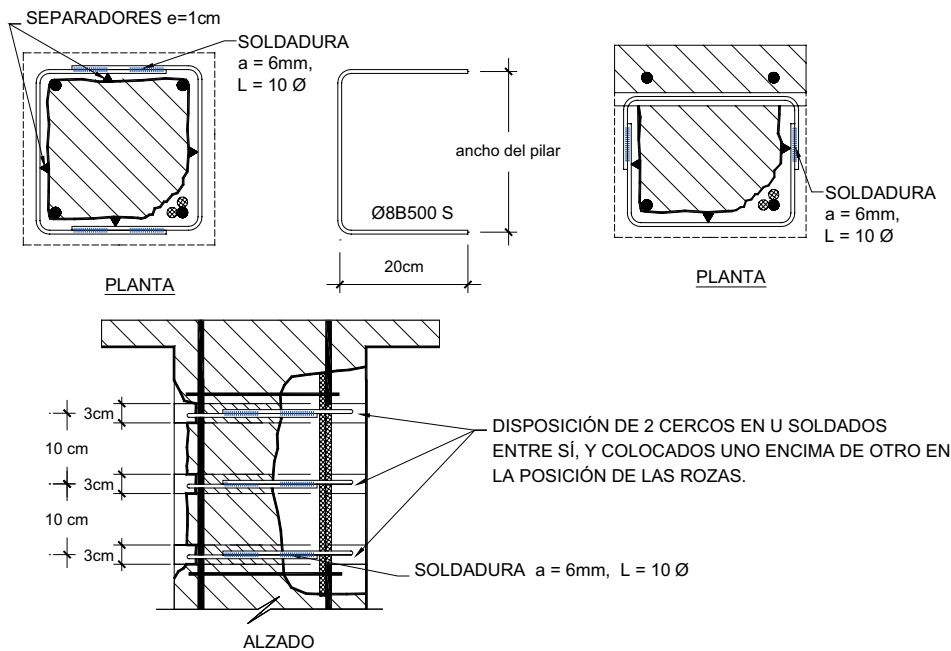
▲ Figura nº 11-5

PASO 5. COLOCACIÓN DE ESTRIBOS

Seguidamente se procederá a la disposición de estribos de 6 mm de diámetro y acero B 500 SD en las rozaz practicadas, que vendrán preparados en dos ramas en U para posibilitar su colocación, empalmándose las dos ramas por soldadura. En los pilares de junta de dilatación, una de las ramas estará preparada en L, y se enhebrará en los taladros practicados en el pilar antes del tiempo

de endurecimiento de la resina específica para anclaje, procediéndose a continuación a su doblado para solaparse con la otra rama. Ver figura nº 11-5.

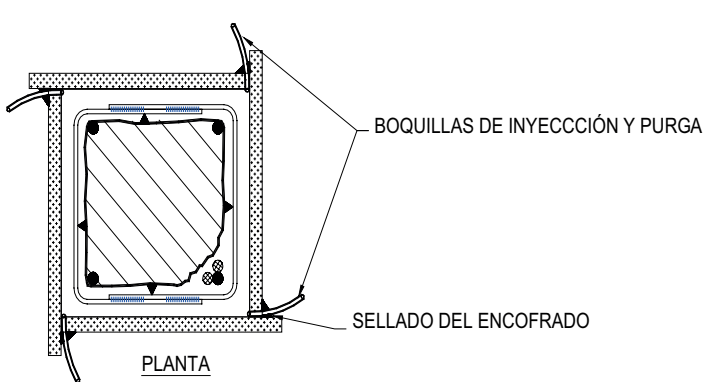
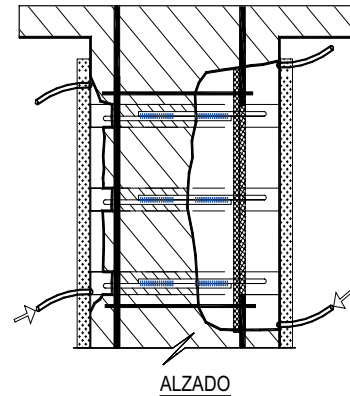
▲ Figura nº 11-6

DISPOSICIÓN DEL ENCOFRADO ENRASADO CON LAS CARAS DEL PILAR Y DISPOSICIÓN DE LAS BOQUILLAS DE INYECCIÓN Y PURGA PARA EL POSTERIOR RELLENO.

Tras una esmerada preparación y limpieza de las superficies de hormigón, se colocará un encofrado estanco en torno a la zona a reparar, que llevará embutidas boquillas de inyección y de purga para proceder al relleno por inyección del conjunto de la zona en que se ha realizado el saneado del hormigón y las rozas de alojamiento de los estribos de cosido. Para garantizar la estanqueidad podrá disponerse un sellado en las juntas de encofrado, mediante un material que sea compatible con las características del producto de inyección. Ver figura nº 11-6.

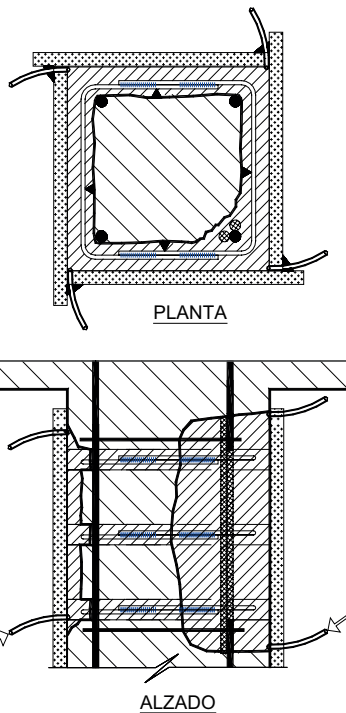
PASO 7. INYECCIÓN

Seguidamente, se procederá al llenado de rozas y zona saneada utilizando un mortero de inyección de adherencia mejorada a una presión de 2,0 N/mm² a 4,0 N/mm² en función de la formulación empleada y de acuerdo con las especificaciones del suministrador. La inyección se realizará comenzando por la boquilla situada a más bajo nivel. Véase la figura nº 11-7.
