# ANEXO TÉCNICO

## INTRODUCCIÓN

Como en anteriores ediciones, se ha realizado un análisis técnico sobre el éxito de las soluciones constructivas y las patologías más frecuentes en base a la información obtenida en las inspecciones realizadas a la totalidad de los edificios candidatos en todas las ediciones de los Premios, que ha concluido en el estudio que presentamos a continuación.

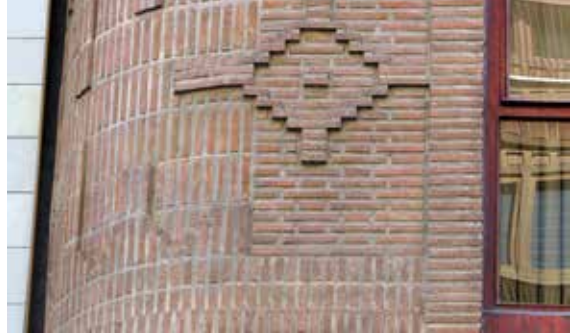
DAÑO:  
DEGRADACIÓN  
DEL MATERIAL

FÁBRICA  
Ladrillo visto

JUNTEADO  
Mortero

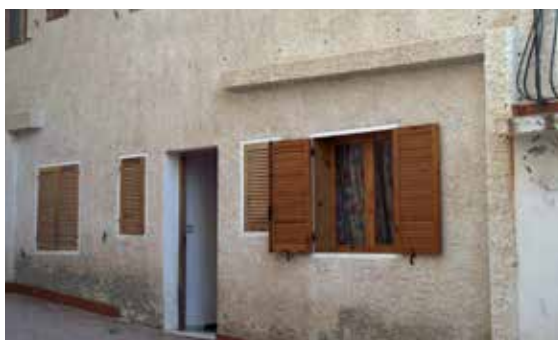
DAÑO:  
DEGRADACIÓN  
DEL MATERIAL

REVESTIMIENTO CONTINUO  
Mortero

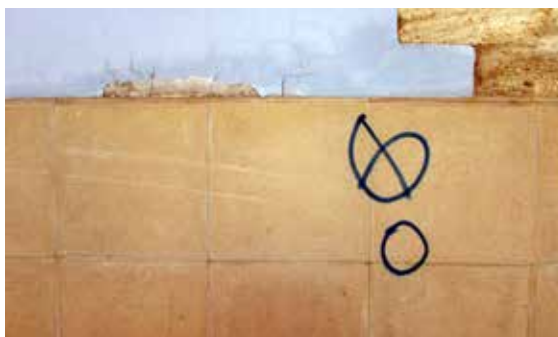
DAÑO:  
GRAFITI

APLACADO  
Piedra Natural

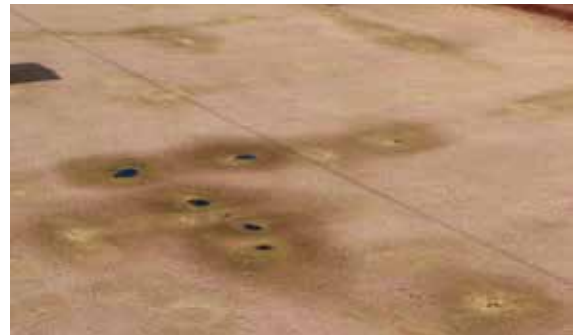
DAÑO:  
MANCHAS

CUBIERTA TRANSITABLE  
Acabado: Solera Mortero
